Rö kyrka

Antikvarisk kontroll vid rengöring av kor, delar av långhus samt bänkinredning, Rö kyrka, Rö socken, Norrtälje kommun, Uppland

Lisa Sundström
Rapport 2005:10

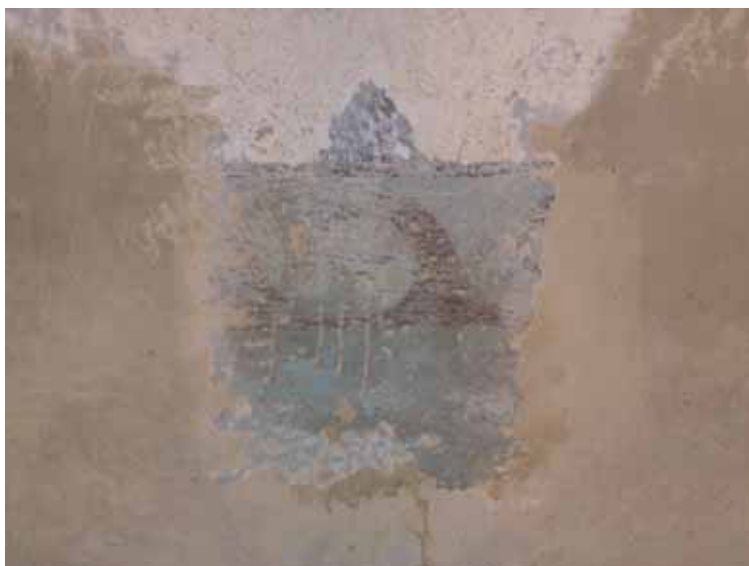
Bildbeteckning lp20050530. Foto Lisa Sundström.

Vid skraparbetena framkom en underliggande blå och blågrön bemålning som troligen hörör från sekelskiftet 1900. Bemålningen var troligen utförd med en förstärkt limfärg. Den blågrå bemålningen hade i bröstningshöjd löpande hundmotiv. Över bröstningen var väggen målad i en ljusblå färg med mörkare streckmarkeringar vid valvkappor och omkring fönsterna. Vid pendelinfästet framkom spår av förgyllning, troligen en strålknippsmarkering i mittaket.

Löpande hund motiv i bröstningshöjd i koret.

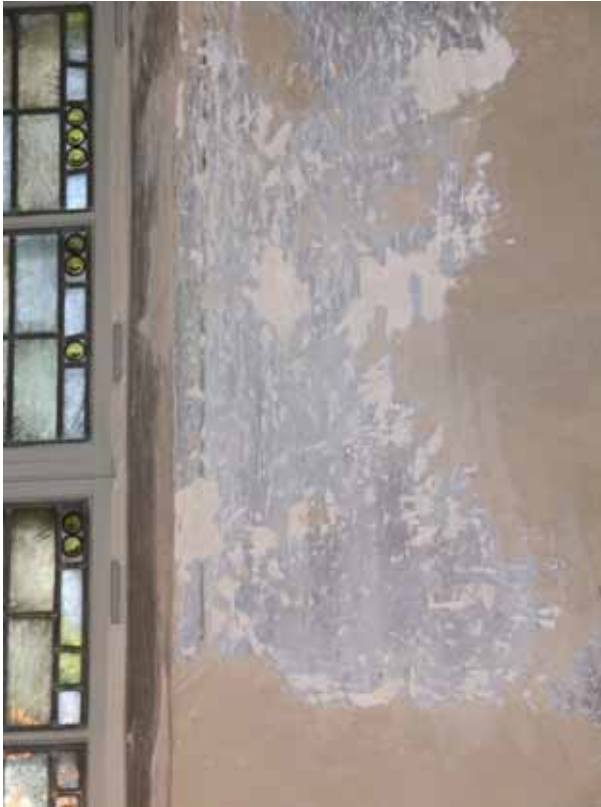
*Över bröstningshöjd framkom en ljusblå färg med mörkare streckmarkering kring fönsterna.
Bildbeteckning lp20050531. Foto Lisa Sundström.*

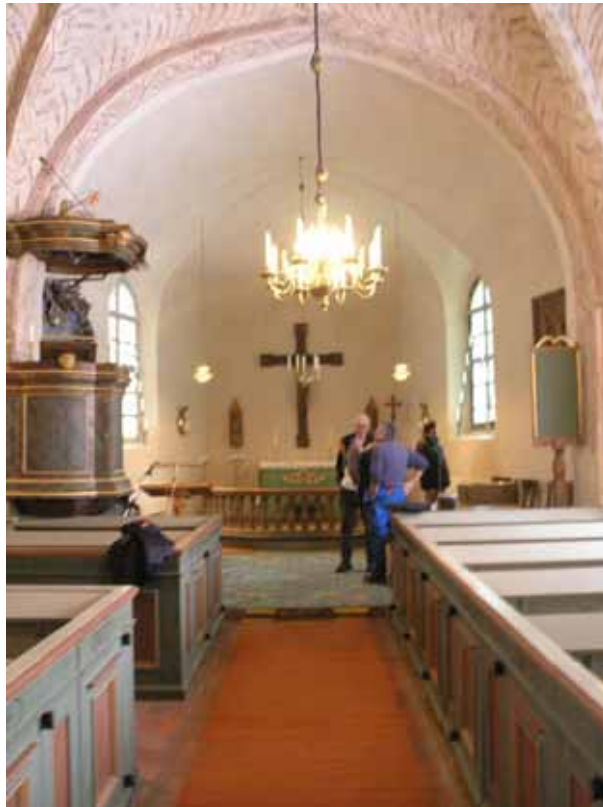
Korets odekorerade ytor hade putsskador, flagningsstendenser och var kraftigt nedsmutsade. Ytorna har rengjorts med Wishab-svamp. Av det yttre delvis spjälkande kalkfärgsskiktet har skrapats ned ca 30%.

*Koret efter avslutade arbeten.
Bildbeteckning lp20050532. Foto Lisa Sundström.*

Efter rengöring och uppskrapning avtvättades ytorna med vatten och lite ammoniak. Putsskador lagades med kalkbruk och stuckgips. Sprickor och bomputspartier stabiliserades med ett infäsningsbruk, Ledan 2.

Därefter har ytorna strukits med kalkfärg av tunn kalkpasta, Gotlandskalk, pigmenterad med obränd och grön umbra samt obränd terra. Kalkfärgen förstärktes något med cellulosalim för att få fäste på den underliggande emusionsfärgen.

Ytorna har strukits ca 4-8 gånger, där de framskrapade partierna fått extrastrykningar för att erhålla täckning.

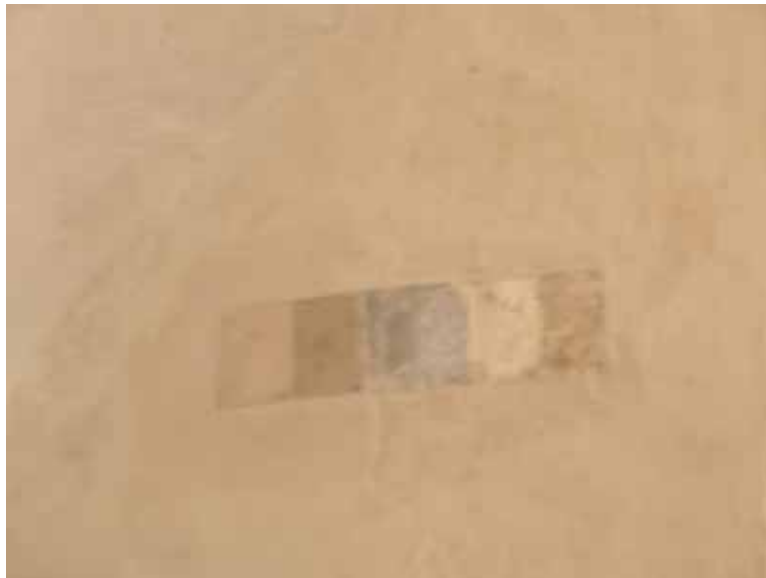
*I koret har en färgstege lämnats på bakväggen mot långbuset.
Bildbeteckning lp20050533. Foto Lisa Sundström.*

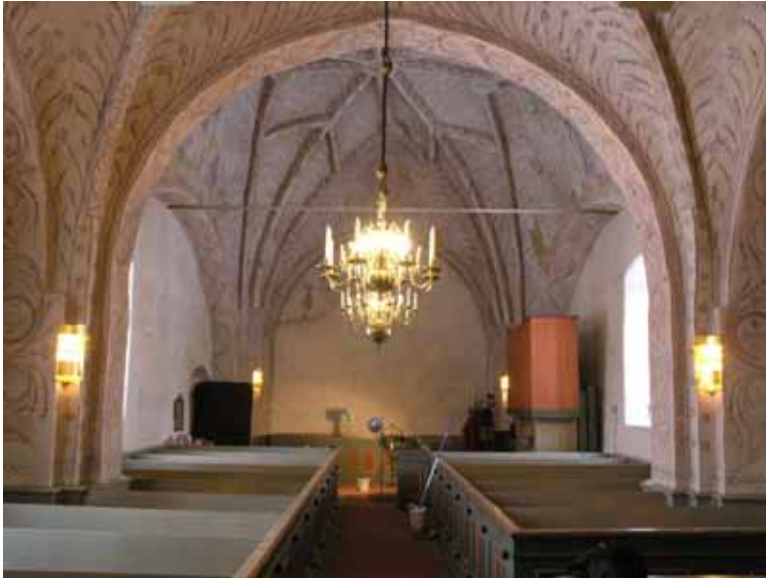
Långhusets odecorerade ytor hade ytsmutsbeläggning, smärre sprickor och putsskador. Tidigare gjorda bättringsmålningar låg fel kulörmässigt.

*Långhuset åt väster efter avslutade arbeten.
Bildbeteckning lp20050534. Foto Lisa Sundström.*

Ytorna har rengjorts med gommapane. Även framtagna fragmentariska delar av medeltida måleri på väggytorna har varsamt rengjorts med gommapane. Smärre sprickor har injecerats med intonad Ledan 2. Mindre putsskador ha ilagats med kalkbruk och stuccgips samt retuscherats med intonad kalkfärg. Tidigare bättringsmålningar i felaktig kulör har justerats med intonad kalkfärg. Fönsterbänkar har rengjorts och ilagats samt retuscherats.

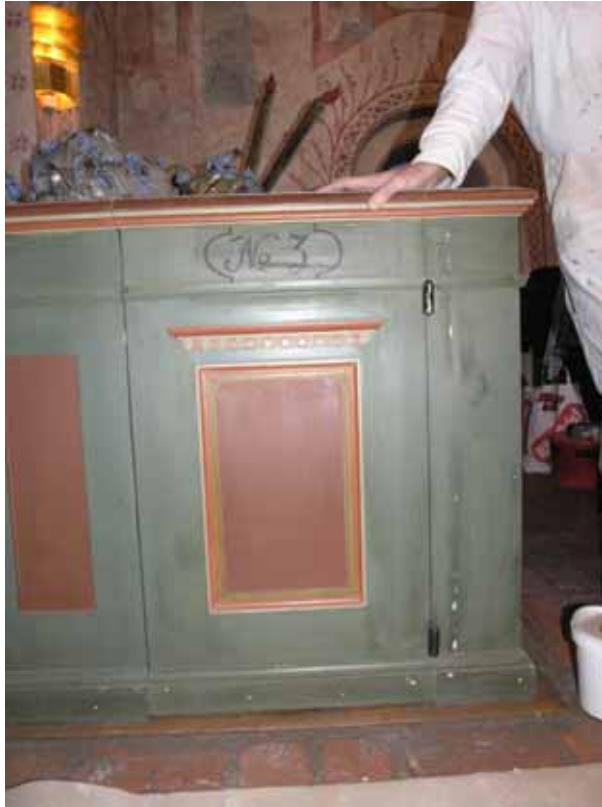
Bänkinredningen är sluten och målad i grågrönt med rödbruna dörrspeglar. Några bänkar på sydsidan hade flagningstendenser samt smärre stöt- och nötningskador. Bänkskärmar hade delvis mer påtaglig flagning på ramstyckena. Tidigare bättringsmålning låg fel kulörmässigt.

*Bänkinredningen hade delvis stötskador och flagnings-tendenser.
Bildbeteckning lp20050535. Foto Lisa Sundström.*

Bänkinredningen har avtvättats med tvällösning. Skador har ikittats med plastiskt trä. Retuscher på bänkinredning och skärmar har därefter utförts med konstnärsfärger, Rowney´s Crylaflo.
