ÖSMO KYRKA

Murverksdokumentation

Rapport 1994:17

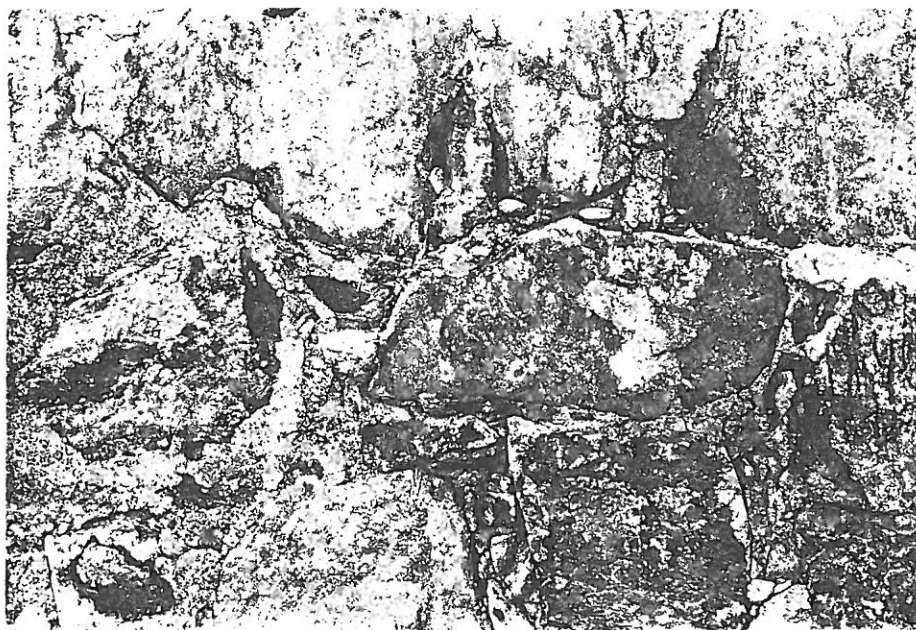
Fig 8. Detalj av tornets murverk. Foto Gunilla Gardelin.

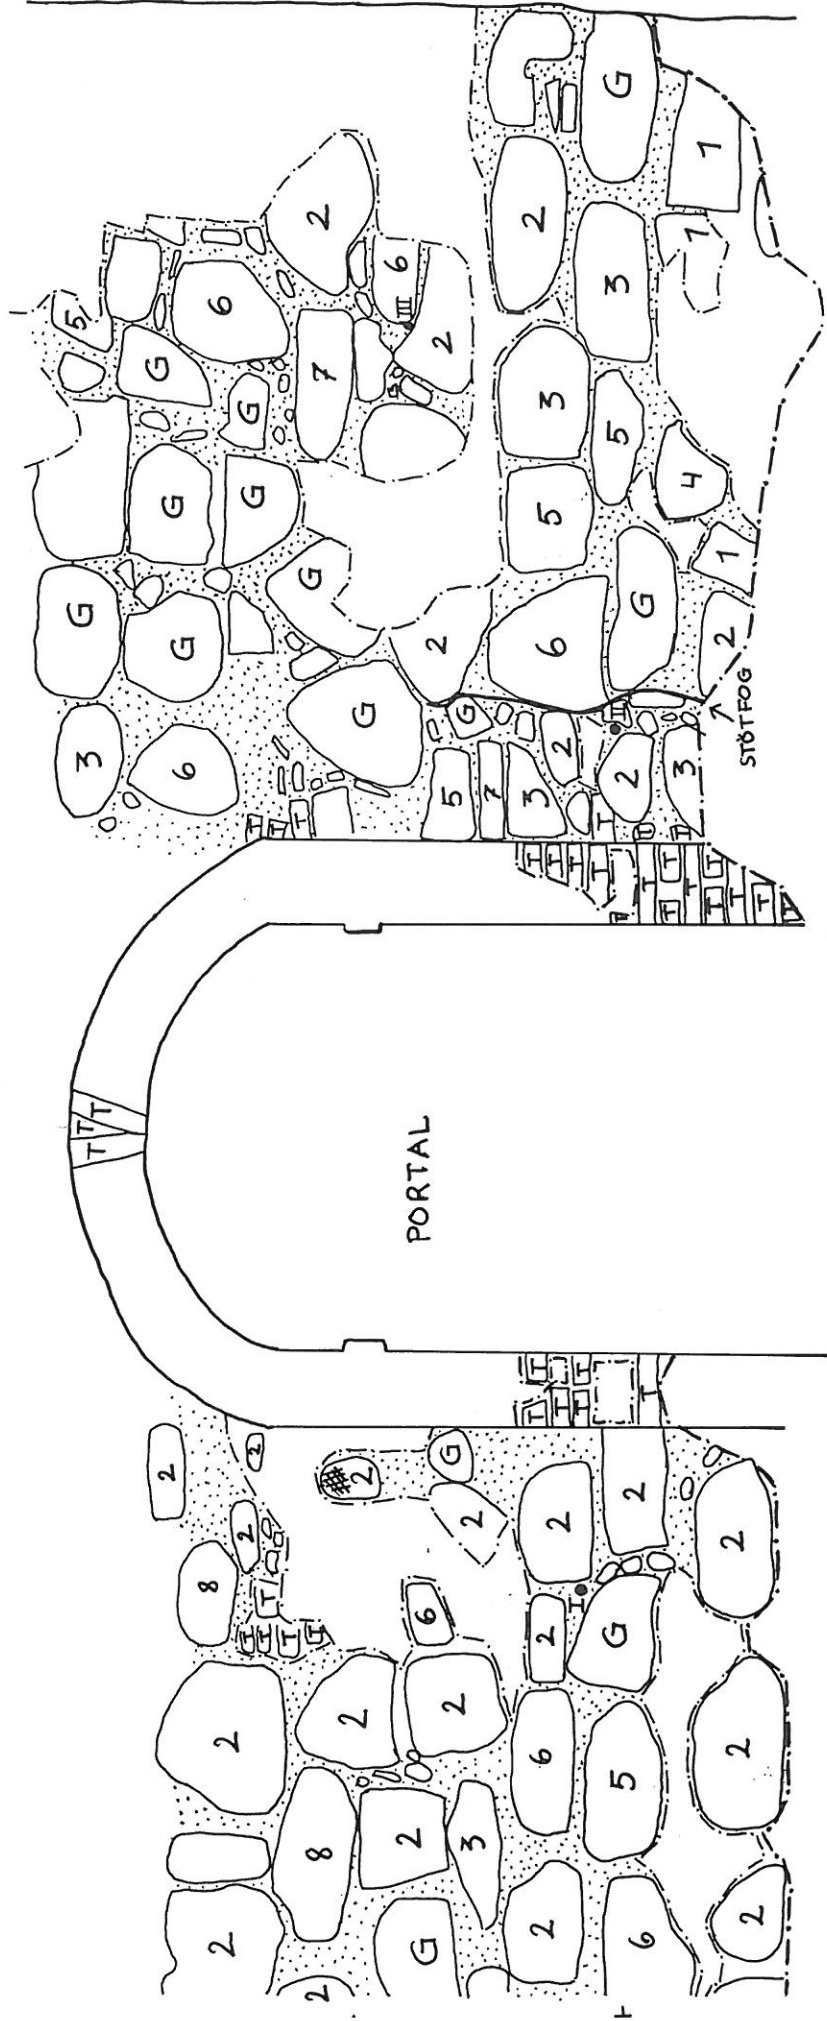
ÖSMO KYRKA
 ÖSMO SOCKEN
 TORNET, VÄSTRA FASADEN
 SKALA 1:20
 RITNING 1
 UPPMÄTT OCH RITAT AV
 G. GARDELIN 1994

Tornets västra fasad kunde dokumenteras på en yta av ca 10x3 m (se ritning 1-2). Strax söder om portalen löper en stötfog genom tre skift. Denna stötfogs läge överensstämmer med den skalmur som är synlig på tornets insida och som utgör tornets tidigare bredd. Vid undersökningen togs prover på det murbruk som bedömdes som ursprungligt. En jämförelse av dessa prover förstärkte teorin om att stötfogen i fasaden utgör skiljelinje för det tillfogade södra partiet av tornet. På tornets västra fasad syntes en tydlig spricka ca 1 m från norr räknat löpa från taket ned ca 4-5 m. Denna spricka härrör troligen från den tid då kyrkklockorna flyttades från den separat liggande klockstapeln till tornet som då tillfogades sprickor i murverket. Portalen är sekundärt tillfogad och byggd i tegel. Ett rött färgspår så som de som kunnat konstateras på långhusets fasader, kunde iakttagas direkt på en sten. På tornet kunde samma putsstratigrafi konstateras som på långhuset.

Vidare kunde även en bruksstratigrafi fastställas där ett gulgrått fogbruk låg underst på fasaden norr om portalen. Detta fogbruk innehåller riklig ballast av småsten, ca 1-5 mm stora samt innehåller små fina kalkklumpar, ca 1 mm stora. På fasaden söder om portalen kunde ett grågult bruk konstateras ligga underst. Detta bruk skiljer sig i karaktären mot fogbruket norr om portalen. Bruket innehåller ingen eller mycket lite ballast men har rikligt med kalkklumpar, ca 1-3 mm stora. Ovanpå dessa underst liggande fogbruk kunde senare ilagningar konstateras, bestående av ett mycket ljust kalkbruk med riklig ballast. Från år 1599 finns räkenskaper som omnämner reparationer på tornet. Källan nämner att en Michel murmestare fått lön för utfört arbete (Bennett 1973:155). De reparationer som åsytas kan vara de ilagningar som iakttogs på stora ytor av tornet under 1994 års undersökning.

Ovanpå dessa ilagningar finns ytterligare ett murbruk, ca 5 mm tjockt och ljusgrått till färgen samt jämt och torrt. Detta murbrukslager verkar utgöra en utstockning för den över liggande rosa putsen och härrör troligen från 1700-talet.

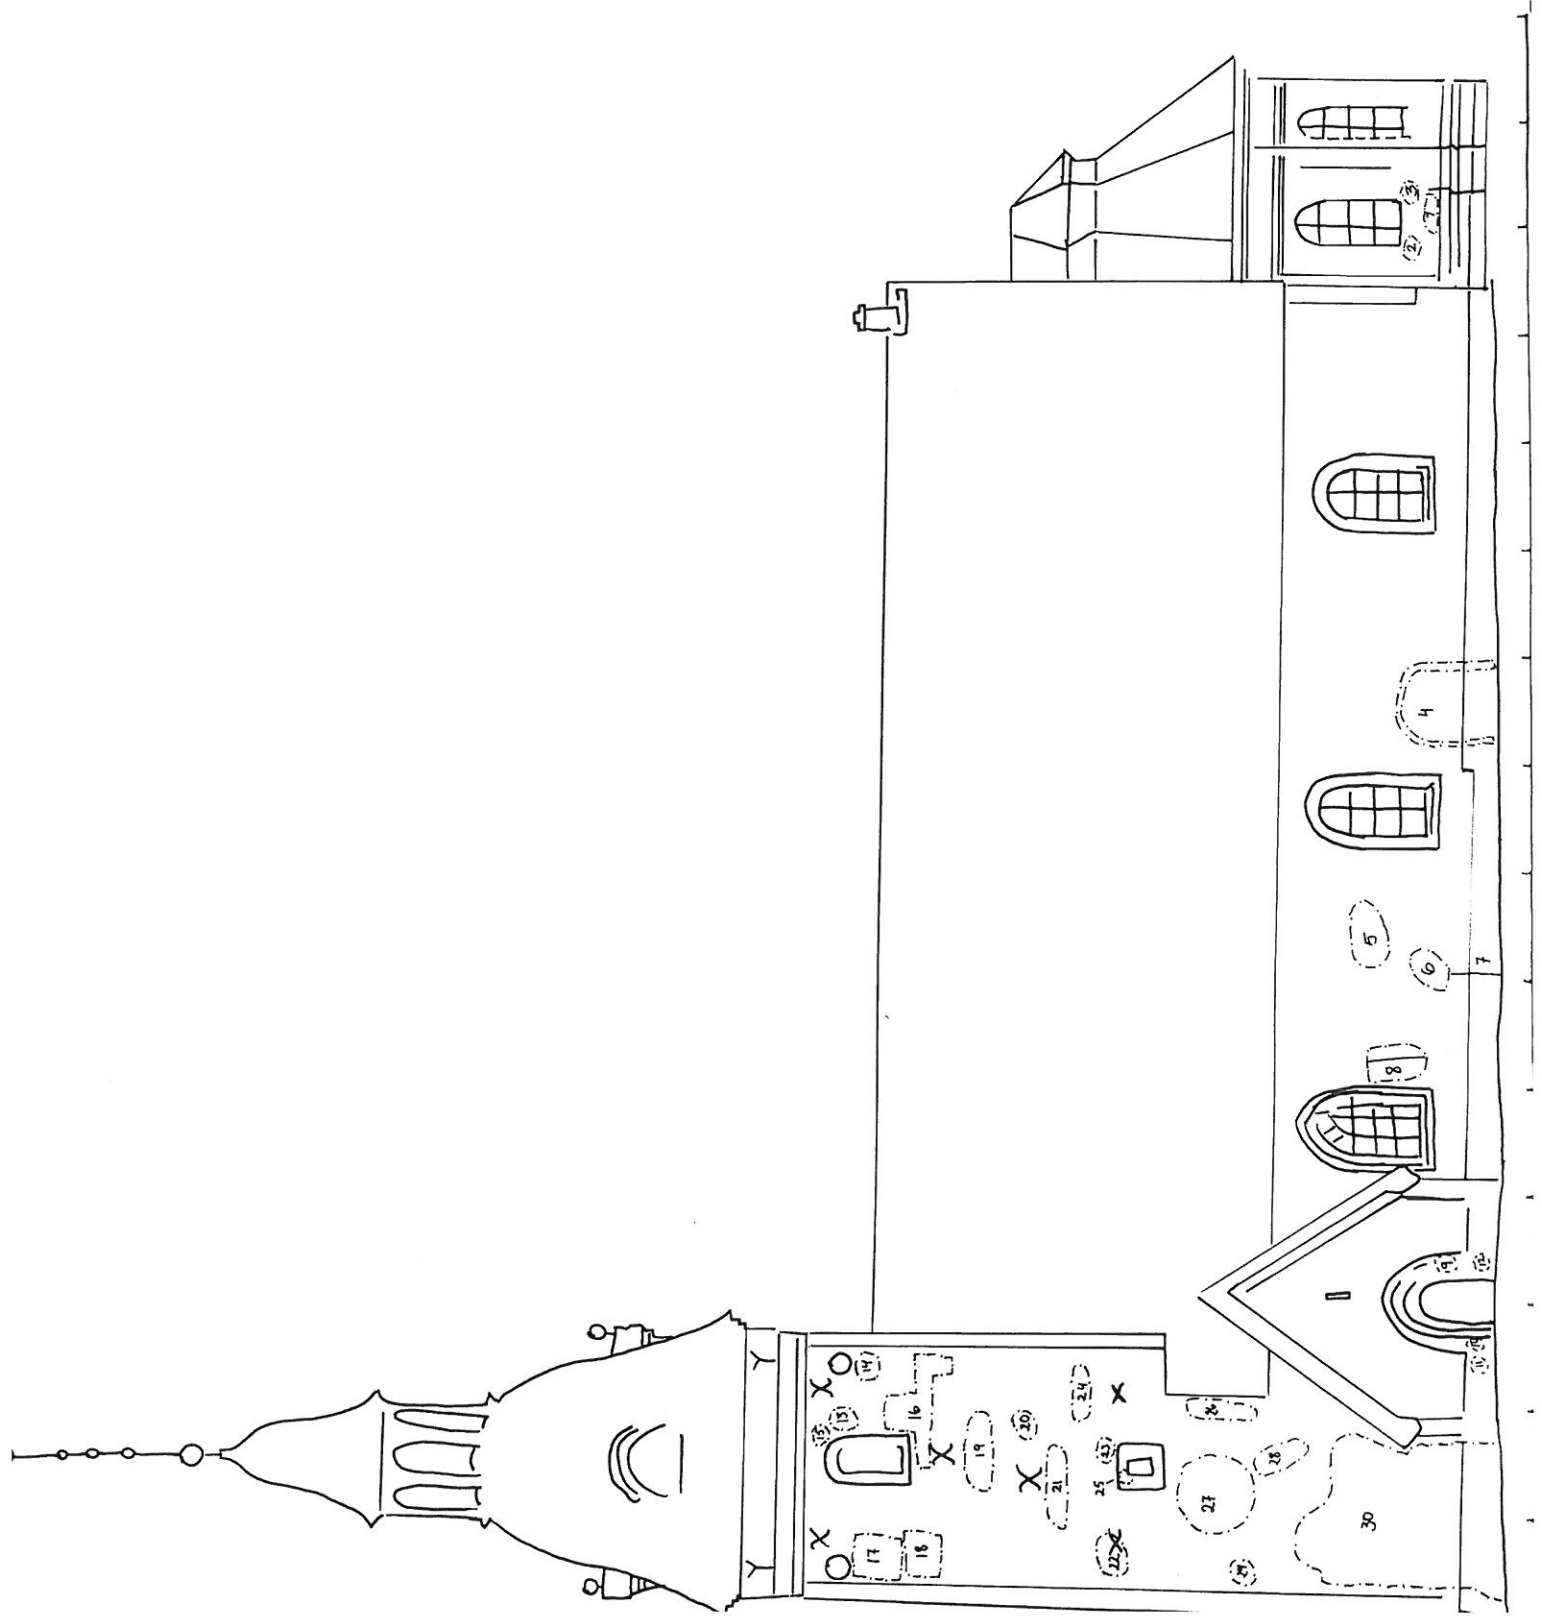
RITNING 4

På långhusets norra sida, där denna byggnadsdel möter tornet ca 4 m upp från sockeln räknat, syns en horisontal spricka i putsen. Ovanför denna spricka syntes muren bukta utåt en aning. Detta skulle kunna tyda på att långhuset har förhöjts, troligen i samband med valvslagningen på 1400-talet (se ritning 4).

- 14 Gråsten
- 15 Gråsten samt en tegelsten synlig
- 16 Gråsten
- 17 Gråsten och en svart sten
- 18 Gråsten samt slät hönsten
- 19 Gråsten, ett par större samt småsten. Spricka nedifrån sockeln upp till ca 4 m höjd. Ovanför sprickan finns en utbuktning i muren.

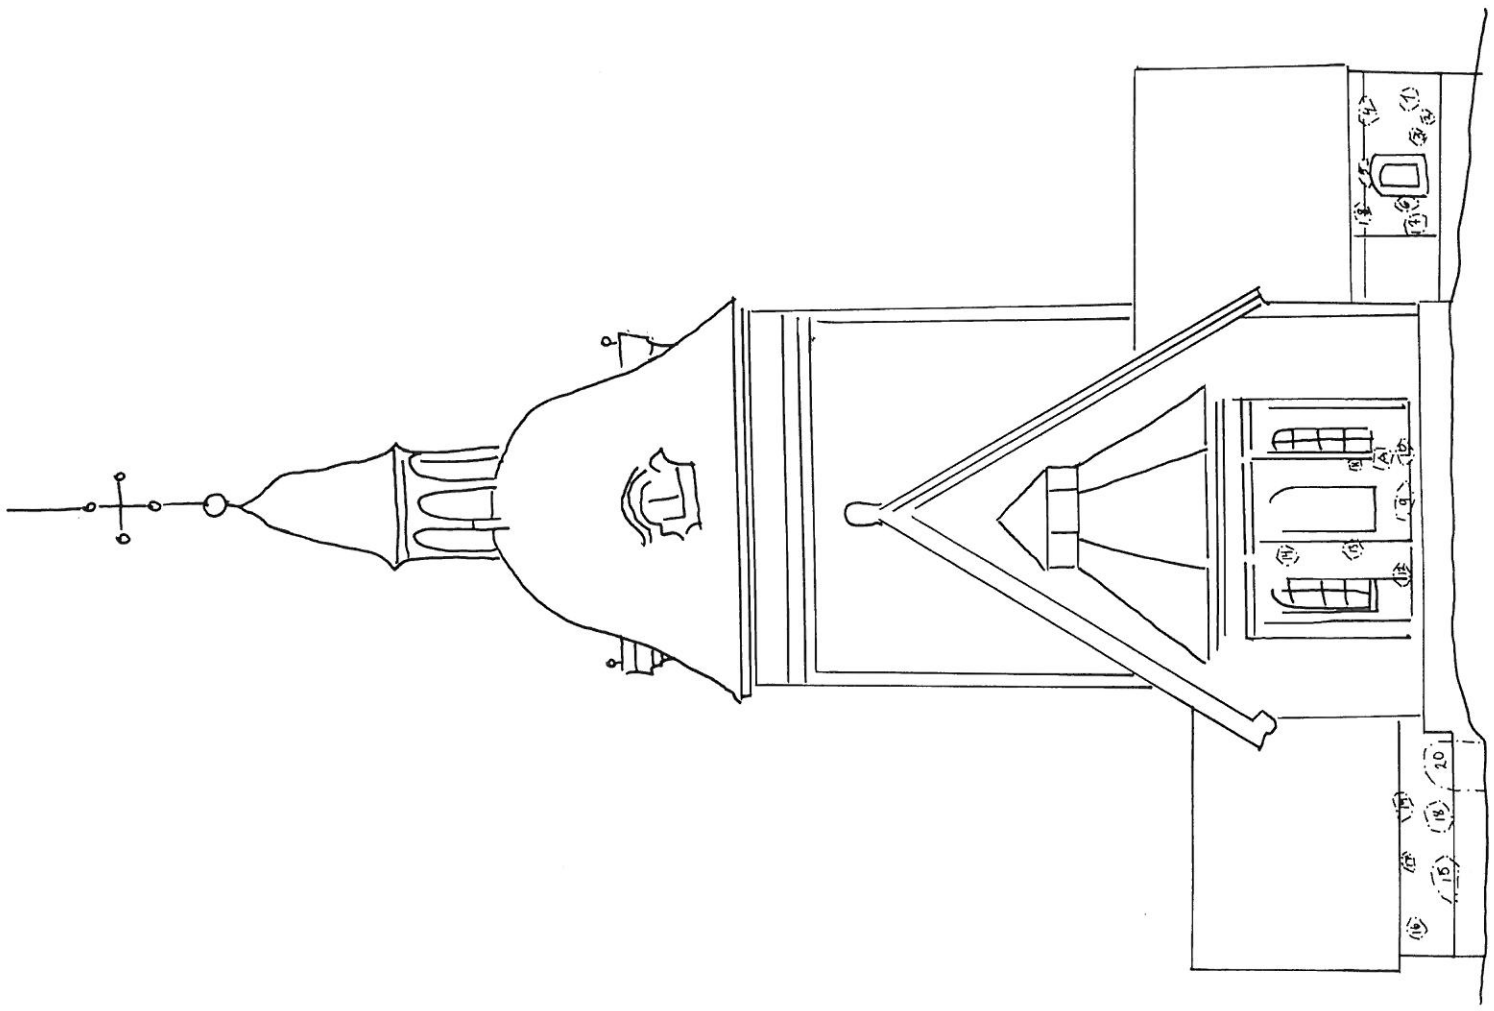
RITNING 5
 ÖSMO KYRKA
 ÖSMO SOCKEN
 ÖSTRA FASADEN
 RITNING EFTER UPPMÄTNINGSRITNING
 AV G.W. WIDMARK OCH E. ENGELL 1917
 INLÄGGNING AV PARTIER DÅR PUTSEN
 KNACKATS NED GJORD AV
 G. GARDELIN 1994
 VÄRT NUMMER BETECKNAR EN IAKTTAGELSE

- 1 Huggen sten
- 2 Gråsten
- 3 Röd/svart sten
- 4 Svart sten
- 5 Tegel
- 6 Stor svart sten
- 7 Stora kluvna och tillhuggna stenar
- 8 Svart kluven sten
- 9 Tegel
- 10 Tegel
- 11 Tegel
- 12 Tegel
- 13 Tegel
- 14 Tegel
- 15 Röd/svart sten och gråstenar
- 16 Gråsten
- 17 Röd/svart sten
- 18 Gråstenar med röda färgspår
- 19 Småsten och tegelbitar

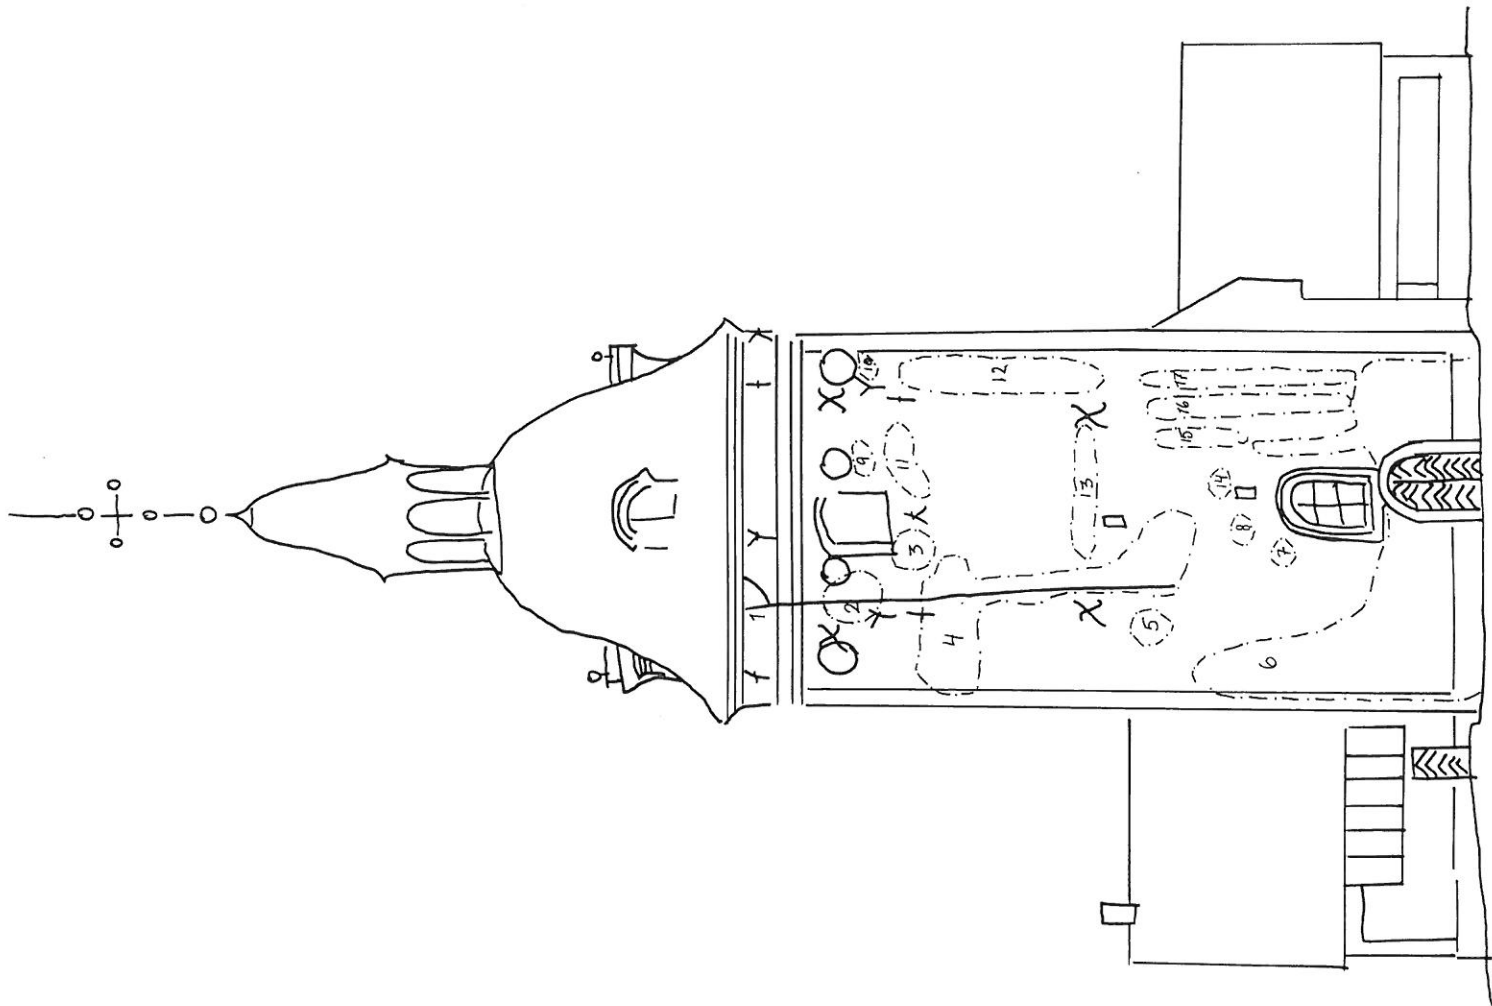
ÖSMO KYRKA
 ÖSMO SOCKEN
 VÄSTRA FASADEN
 RITNING EFTER UPPMÄTNINGSRITNING
 AV G.W. WIDMARK OCH E. ENGELL 1917
 INLÄGGNING AV PARTIER DÄR PUTSEN
 KNACKATS NED GÖRD AV
 G. GARDELIN 1994
 VART NUMMER BETECKNAR IAKTTAGELSER
 SE PLANEN

- 1 Spricka
- 2 Småsten och tegel
- 3 Kluven gråsten
- 4 Kluven gråsten samt inslag av mindre svarta stenar
- 5 Kluven gråsten
- 6 Kluven gråsten
- 7 Kluven gråsten
- 8 Kluven gråsten
- 9 Tegel
- 10 Tegel
- 11 Mindre gråstenar samt ett flertal svarta stenar
- 12 Mindre gråsten samt släta hörnstenar
- 13 Mindre gråsten samt inslag av svarta stenar
- 14 Kluven gråsten
- 15 Kluven gråsten samt inslag av svarta stenar
- 16 Kluven gråsten samt inslag av svarta stenar
- 17 Kluven gråsten samt inslag av svarta stenar
- 18 Den rosa putsen är synlig över hela ytan
