Penningby slott

Antikvarisk kontroll vid renovering av fasader på Landtornet och Sjötornet,
Penningby slott, Länna socken, Norrtälje kommun, Uppland

Gunilla Nilsson
Rapport 2007:16

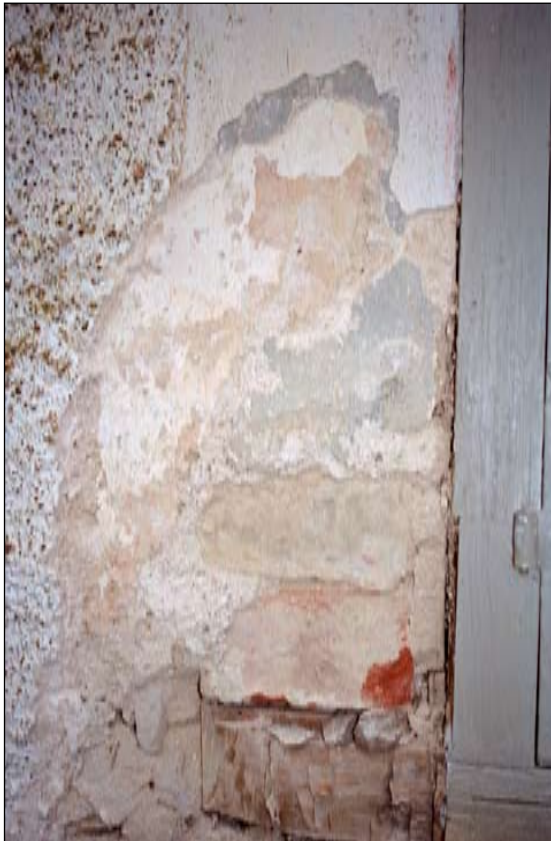
Fig 1. Nedre del av fönsterkarm med horn. Yttersta lagret, spritputs (period 5) med synlig ballast och slät omfattning, allt avfärgat i vitt. Spritputs i svagt gulrosa färgton (period 4) med slät omfattning i grått. Bildnr: lp20070157.

Synliga horn på fönsterkarmar överputsades.

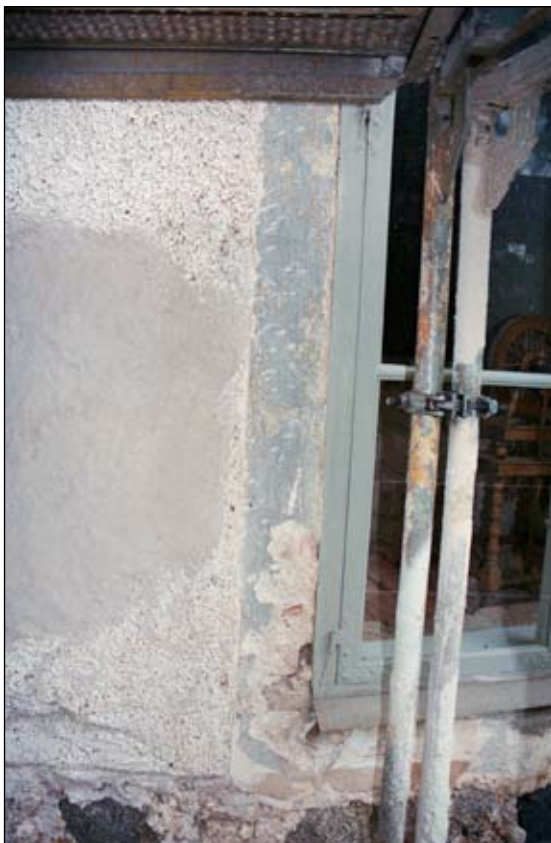
Fig 2. Fönster i BV i gräns mellan sockel och fasadputs. Slät omfattning (period 4) i grå avfärgning. Bildnr: lp20070158.

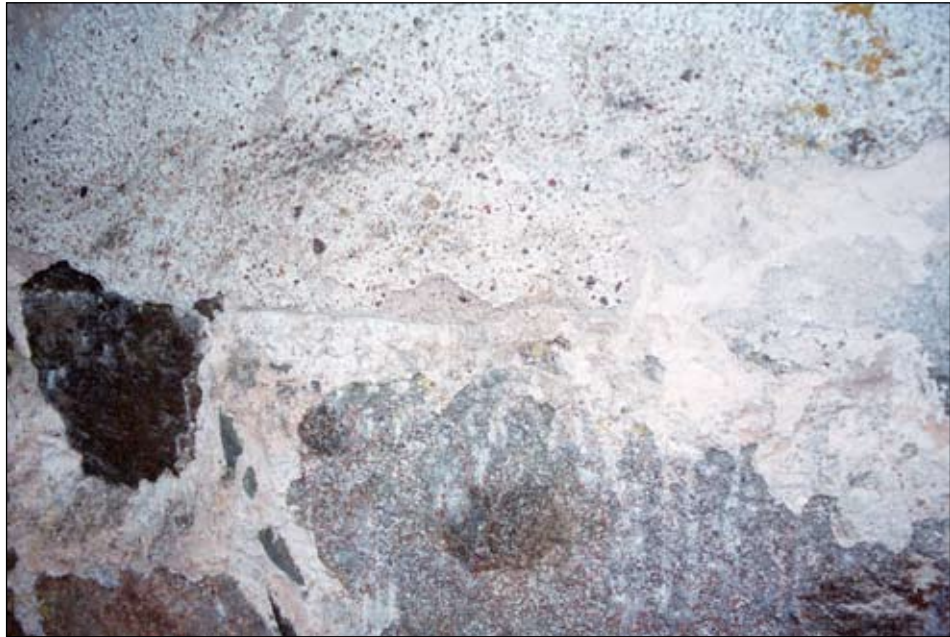
*Fig 3. Markerad gräns mellan sockel i natursten och fasadputs före omputsning..
Bildnr:lp20070159.*

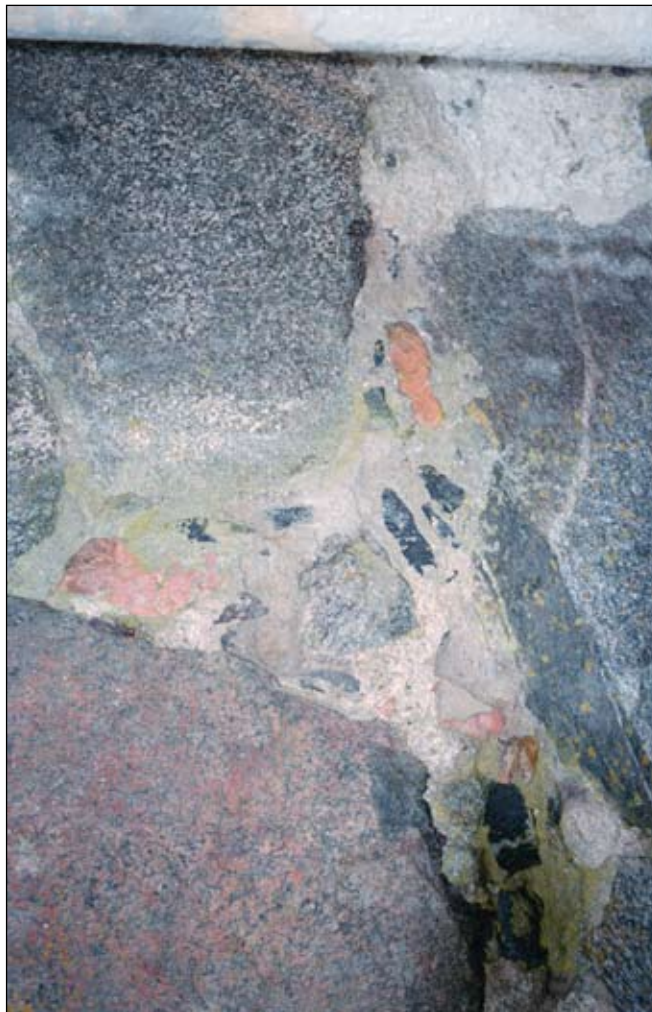
*Fig 4. Sockel i natur-
stenmurad med skolsten
och tegel samt fogad
med utstruket fogbruk.
Markerad gräns mot
fasadputs. Bildnr:
lp20070160.*

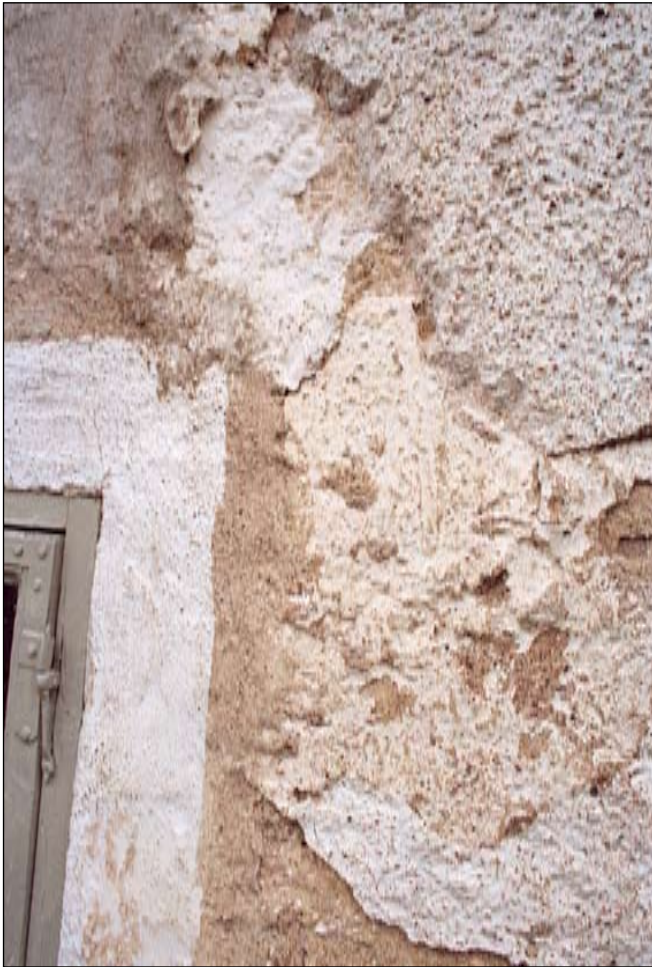
*Fig 5. Markerad
fönsteromfattning i vitt.
Bildnr: lp20070162.*

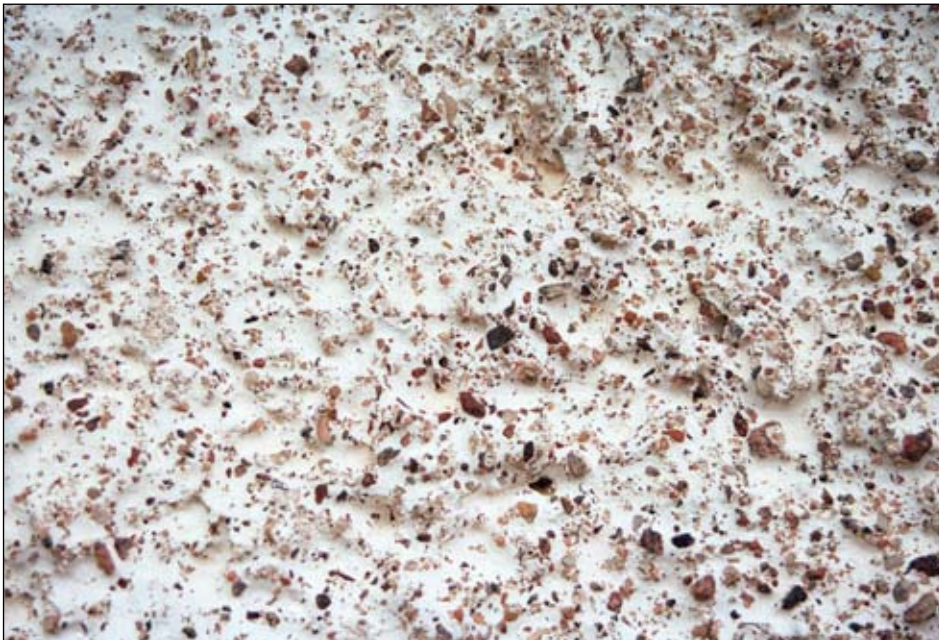
*Fig 6. Yttersta lagrets spritputs (period 5) med synlig ballast. Detta putslager hade
dålig vidhäftning och knackades ner på hela Landtornets fasad. Bildnr: lp20070163*

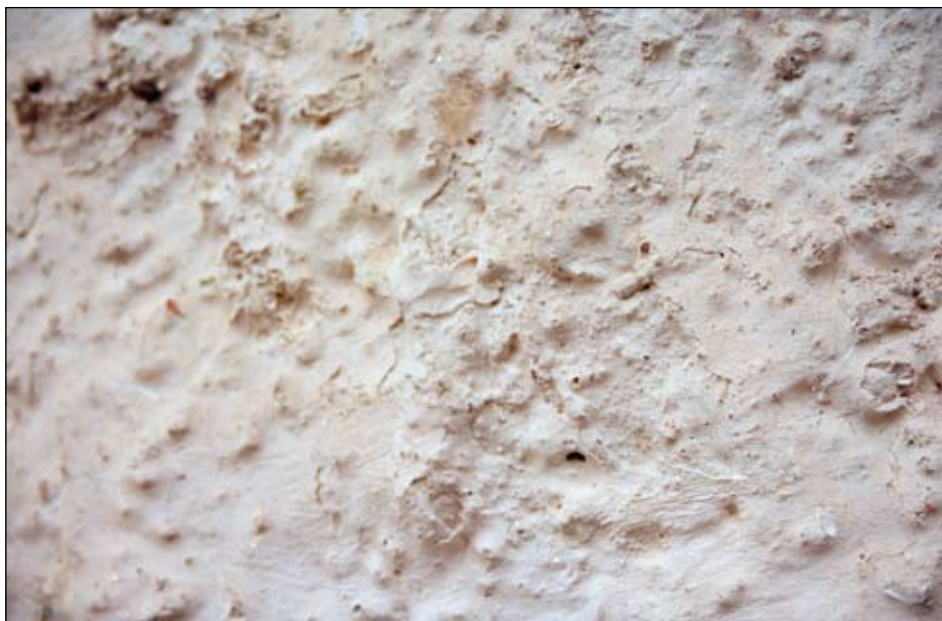
Fig 7. Mjukt böljande spritputs (period 4) utan synlig ballast. Detta putslager utgjorde referens inför omputsningen av Landtornet Resultatet efter omputsningen avviker genom att inte vara lika mjukt böljande utan mera likna strukturen på spritputsen från period 5. Bildnr:lp20070161.

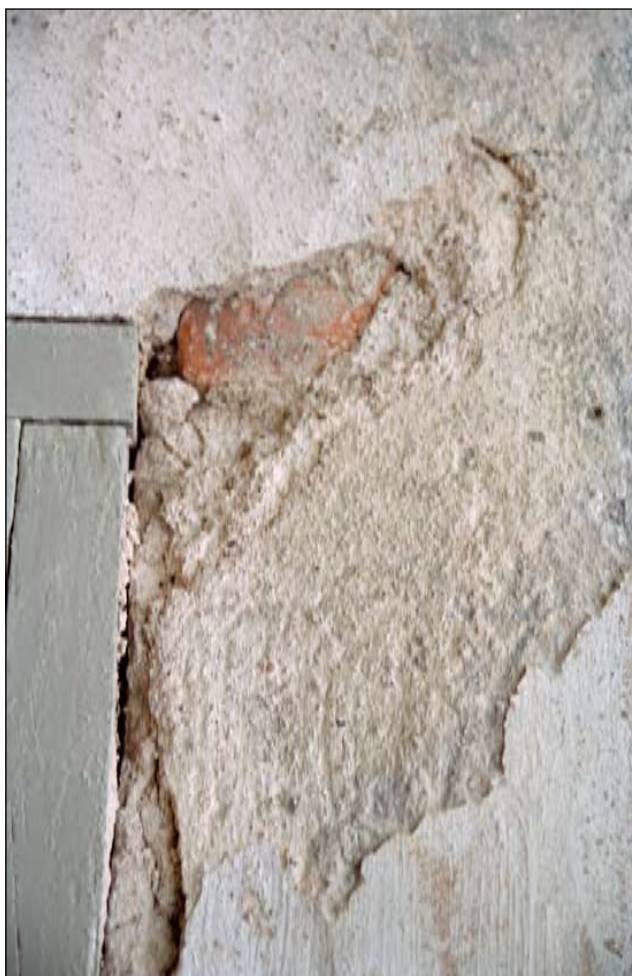
*Fig 8. Överkant
fönster med slätputsad
omfattning putsad på
tegel i muröppning.
Yttersta omfattningen
avfärgad i vitt (period
5), därunder omfattning
avfärgad i grått med
kimrök (period 4).
Bildnr: lp20070164*

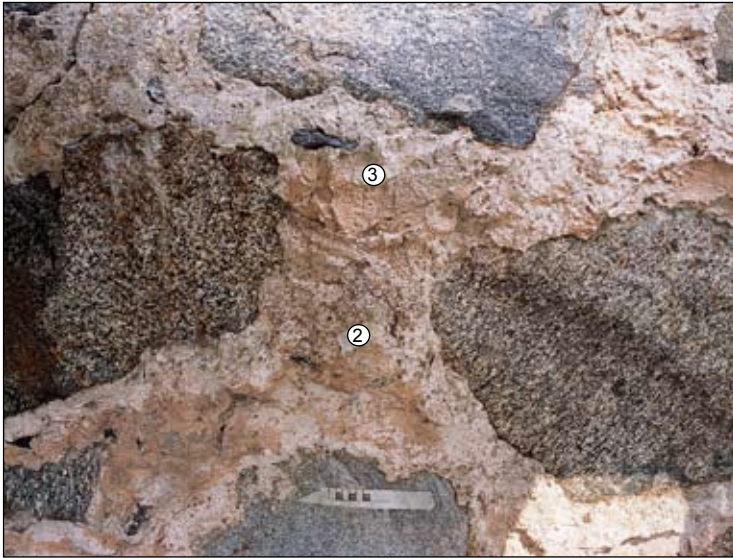
Fig 13. Puts på fogbruk i Sjötornets sockel. Prov 2 = period 4, prov 3 = period 5. Bildnr: ld20020112.

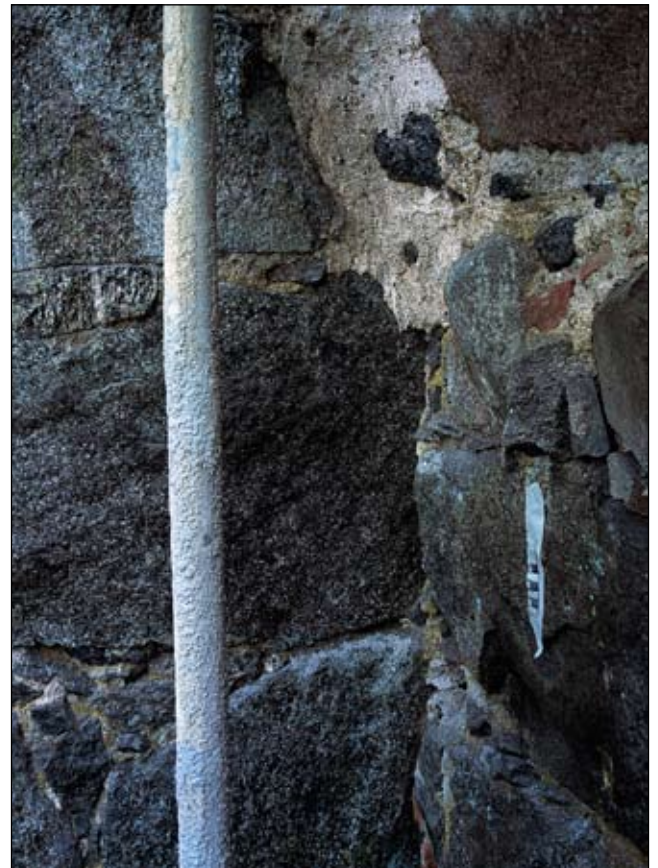
Fig 16. Hörn i sockel mot N mellan stenhuset och Sjötornet är inte murad i förband i nedersta skiften. Bildnr: ld20020115.

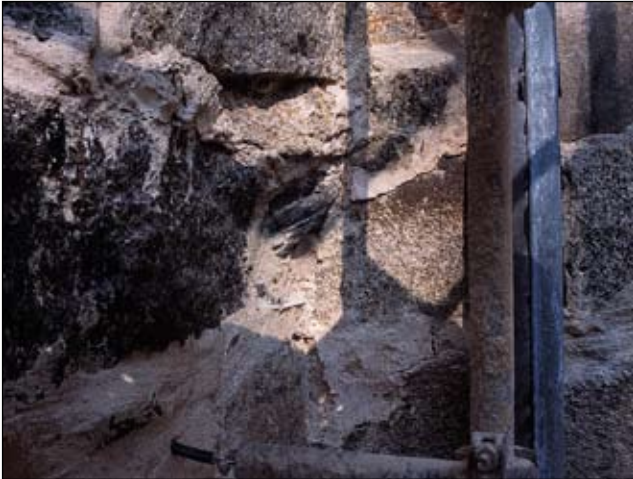
Fig 17. Hörn i SO mellan Sjötoronet och stenhuset är murat i förband. Läge = 2: a bomlaget nerifrån. Bildnr: ld20020116.

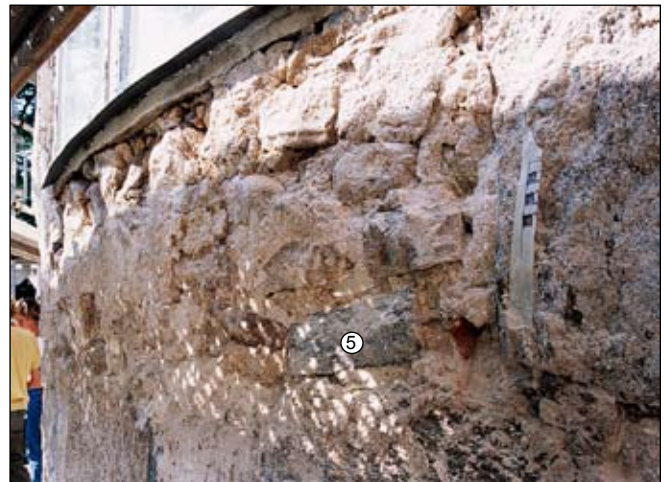
Fig 20. Fönster BV 1 i Sjötoronet, ändrad håltagning i murverk. Prov 5 = fogbruk. Bildnr: ld20020119.

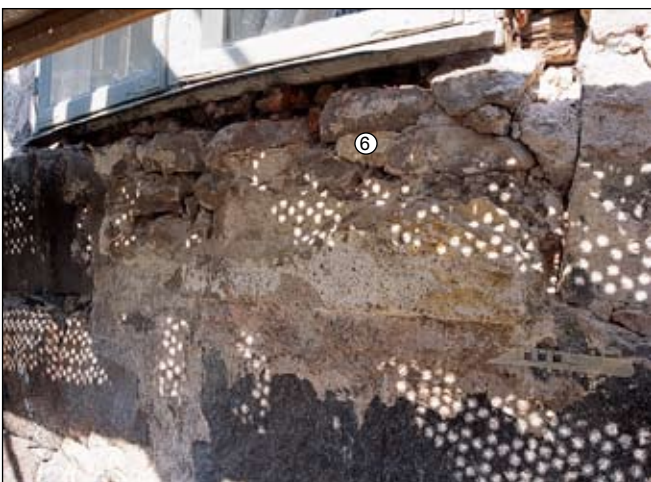
Fig 21. Fönster BV 2 i Sjötoronet, ursprunglig muröppning, ändrad håltagning. Prov 6 = fogbruk (se ritning, Penningby slott, Rapport över utförd murverksdokumentation, Jönsson 2003). Bildnr: ld20020120.

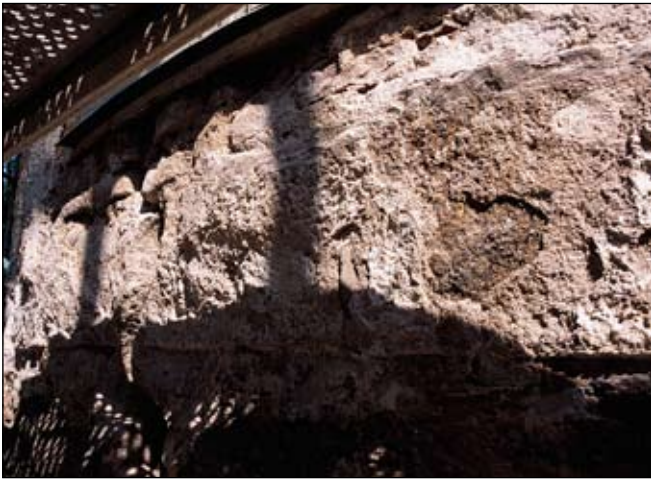
Fig 23. Fönster BV 3 i Sjötoronet, lagning i S.
Bildnr: ld20020122.

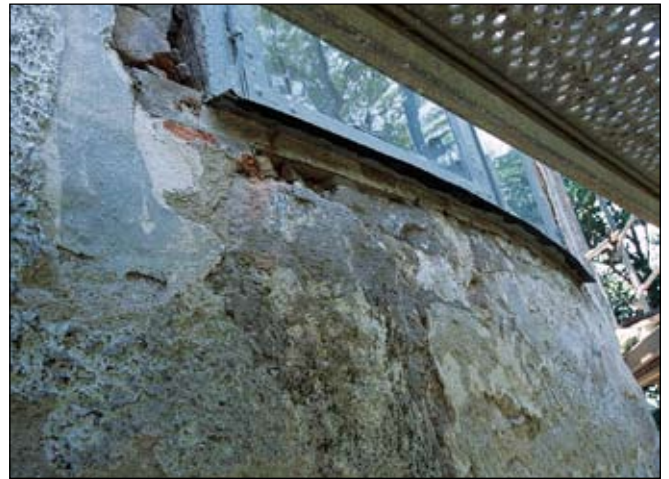
Fig 24. Fönster BV 4 i Sjötoronet, lagning i V. Vit puts med slät, grå markering runt fönster samt konturdragning under den grå markeringen. Bildnr: ld20020123.

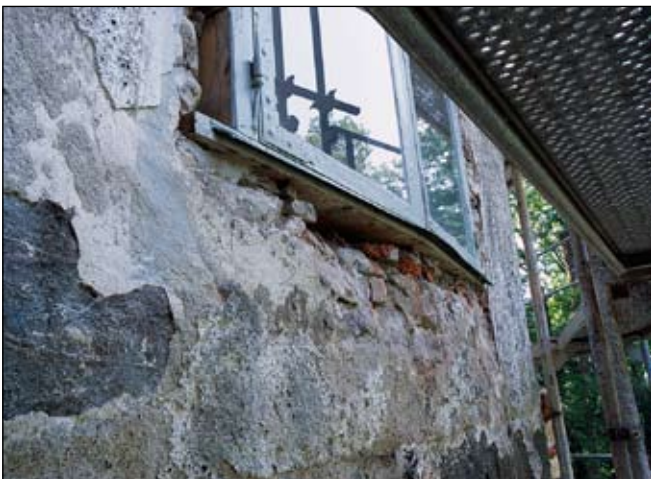
Fig 25. Fönster BV 5 i Sjötoronet, vit spritputs med slät markering, därunder slätputs med slät, grå markering. Bildnr: ld20020124.

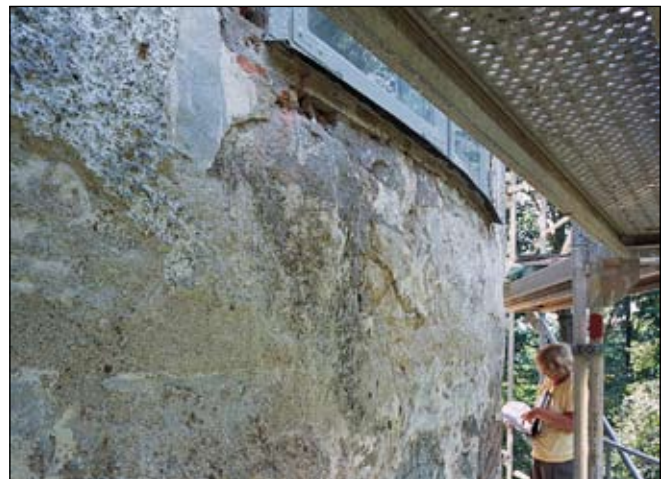
Fig 26. Fönster BV 4 i Sjötoronet. Ursprunglig glugg, (ev. skottglugg) igensatt. Bildnr: ld20020125.

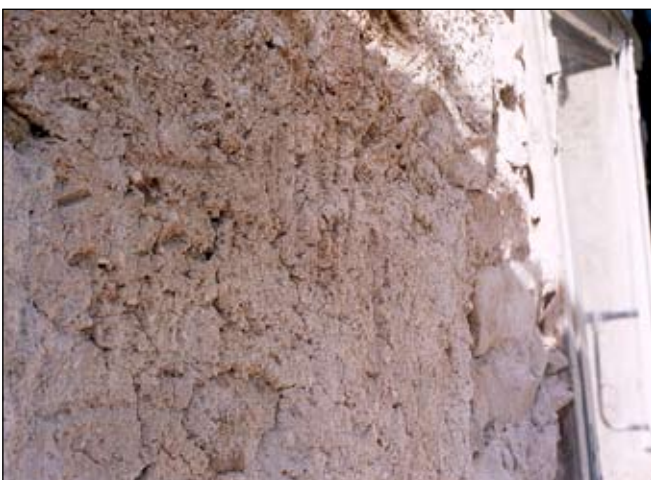
Fig 27. Sjötoronet. Lerhaltigt puts skikt, period 2, med spår efter verktyg diagonalt och vertikalt samt av röd färg. Bildnr: ld20020126.

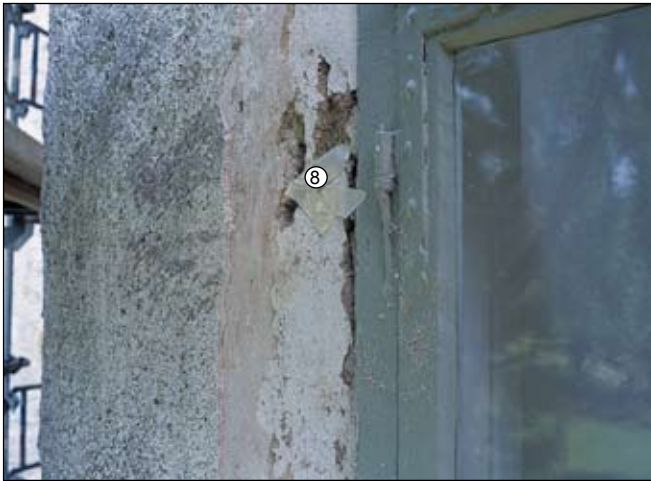
Fig 29. Fönster BV 4 i Sjötoronet, omfattning period 2 sönderbruten. Nuvarande fönster insatt i ett lerbruk överputsat med vitt (period 3), däröver grå markering (period 4). Prov 8. Bildnr: ld20020128.

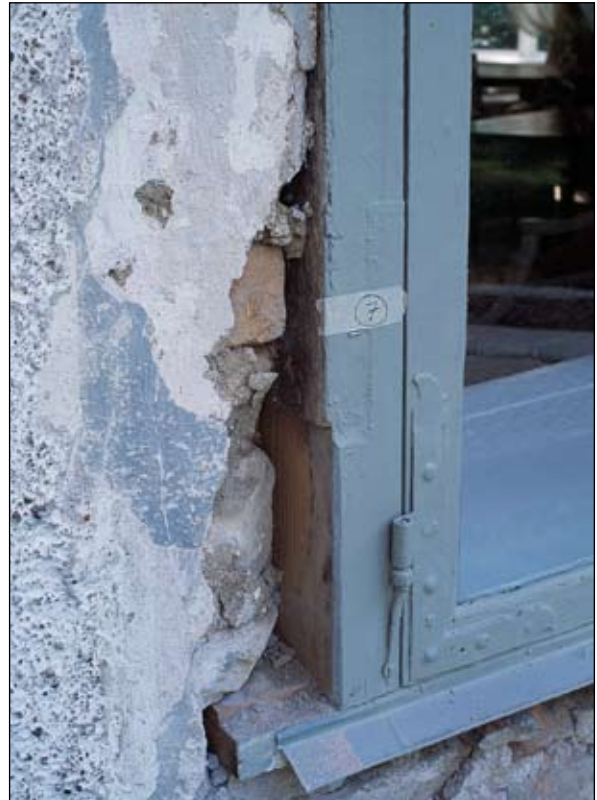
Fig 30. Fönster BV 5 i Sjötoronet, gråkalkad markering runt fönster period 4, spritputs period 5. Prov 7. Bildnr: ld20020129.

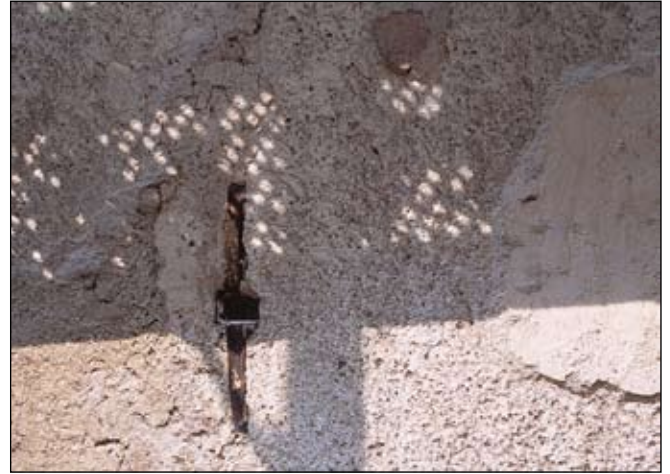
Fig 34. Ankarjärn med omtag ovanför fönster BV 2 i Sjötorneret. Bildnr: ld20020133.

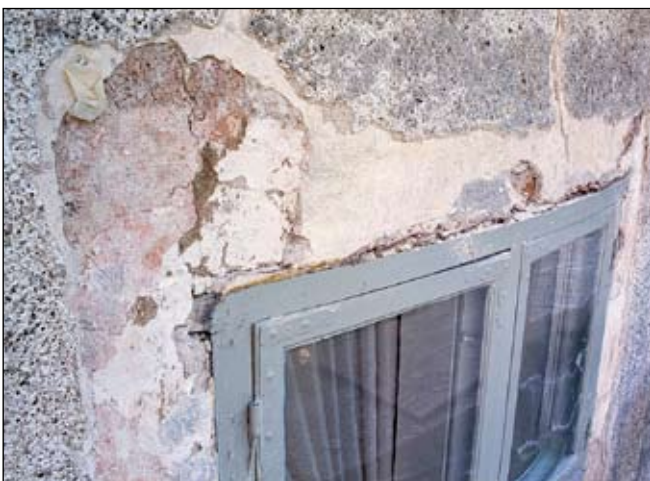
Fig 37. Fönster BV 5 i Sjötorneret, ovankant slätputs – period 3. Möte slätputs – skrovlig putsyta period 2. Bilden visar att tidigare fönster satt i samma höjdläge. Bildnr: ld20020136.

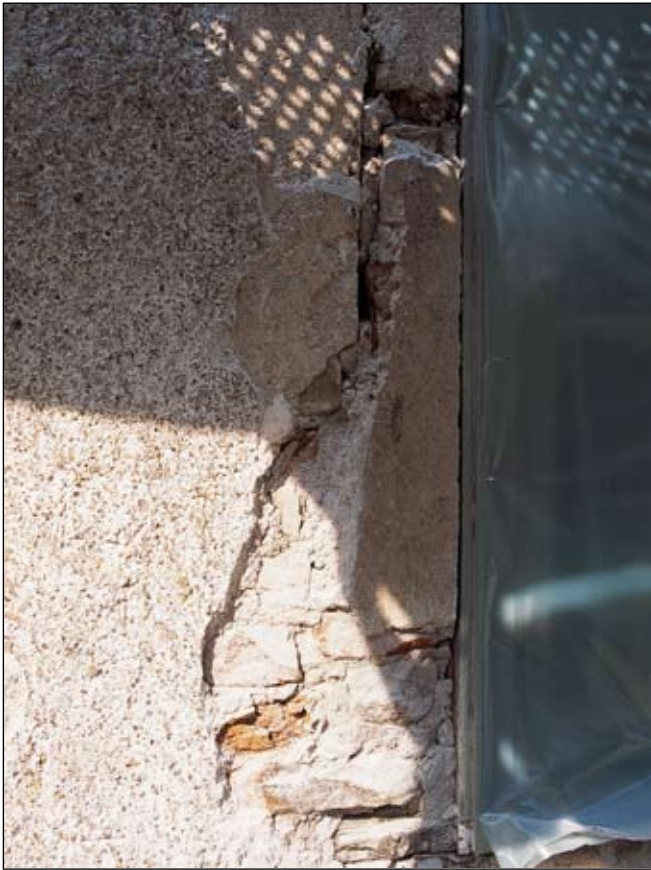
Fig 28. Fönster i Sjötoronet med i sidled ändrad fönsteröppning murad med tegel. Bildnr: ld20020137.

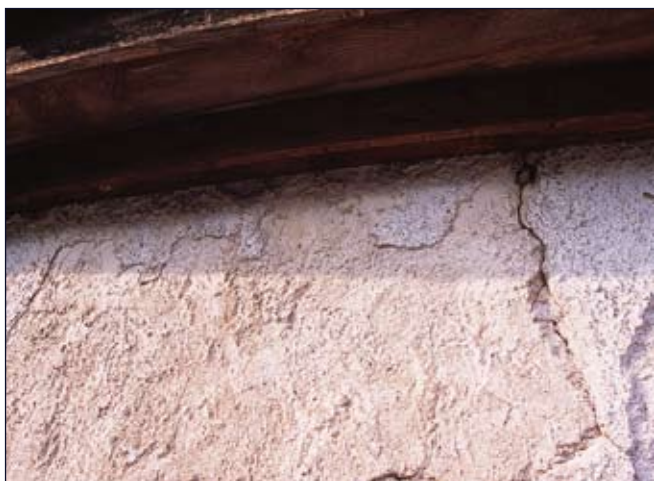
Fig 34. Puts under taknock på Sjötorneret. Vertikal spricka. Bildnr: ld20020145.
