# Färentuna kyrka

Antikvarisk kontroll vid restaurering av tornets tak och fasader, Färentuna kyrka, Färentuna socken, Ekerö kommun, Uppland

*Cecilia Pantzar*  
Rapport 2007:30

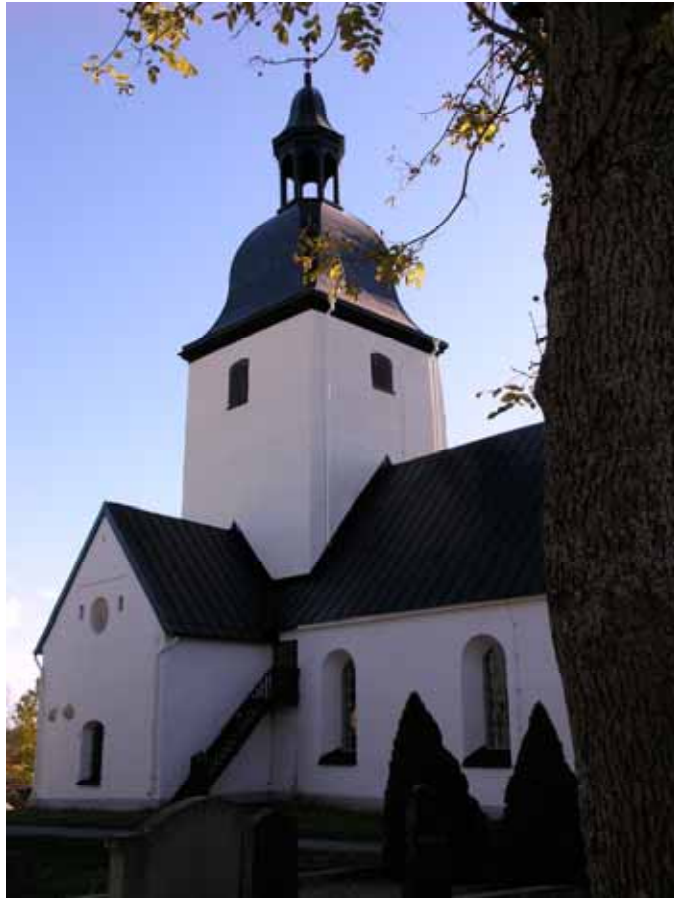
*Färentuna kyrka efter restaurering av tornet. Lägg märke till torntakets fotrännor och stuprören utmed tornets västra fasad. Foto Cecilia Pantzar 2007. Bildbeteckning lp 20070149.*

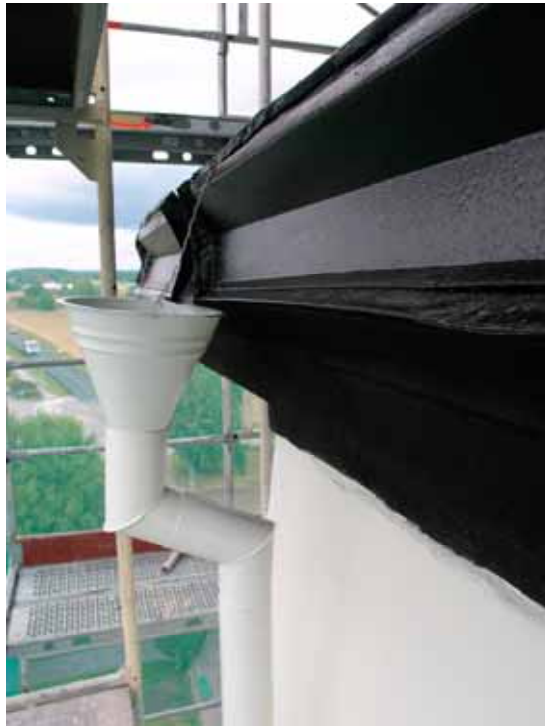
*Stuprör med skarpa vinklar och konisk tratt. Foto Cecilia Pantzar 2007. Bildbeteckning lp20070151.*

Vattkuporna utfördes som koniska trattar utan föreskriven sarg.

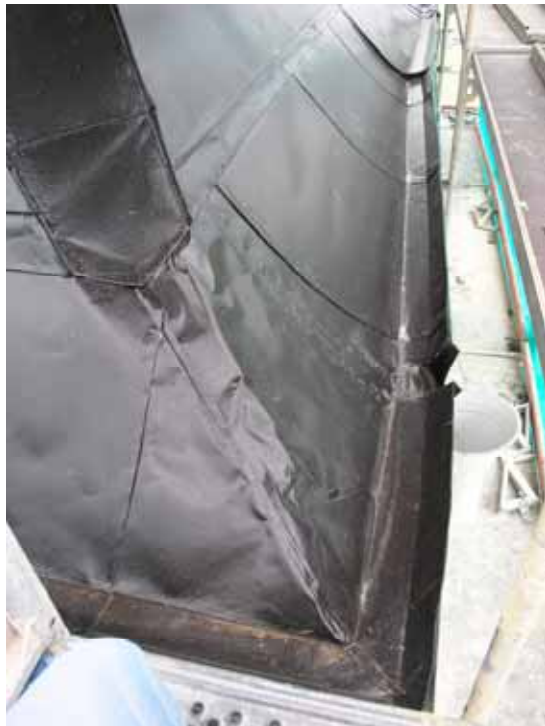
*Tornets västra takfall med fotränna och ny anslutande skivplåt. Foto Cecilia Pantzar 2007. Bildbeteckning lp20070152.*

Torntaget rengjordes inledningsvis med Pentur tvätt för att avlägsna plastfärgens yttre skikt. Därefter följde skrapning och högtryckstvätt. Tornets avvattning utfördes med fotrännor anslutna till två stuprör på den östra fasaden. I samband med monteringen av fotrännorna byttes plåttäckningens nedre skivrad ut i sin helhet. Rännan formgavs med en sarg av furu. Nya skivplåtar utformades med samma format och falsning som tidigare. Plåtens undersida förbehandlades med pigmenterad linoljefärg. Falstättning bestod av pigmenterad linoljefärg utspädd med 25% rå linolja. Samtliga nya plåt detaljer utfördes i galvaniserad stålplåt. All ny plåt tvättades med Isoquick fosforsyralösning före montering och Pentur tvätt efter läggning och före målning. Även befintlig plåt behandlades med fosforsyralösning före målning.

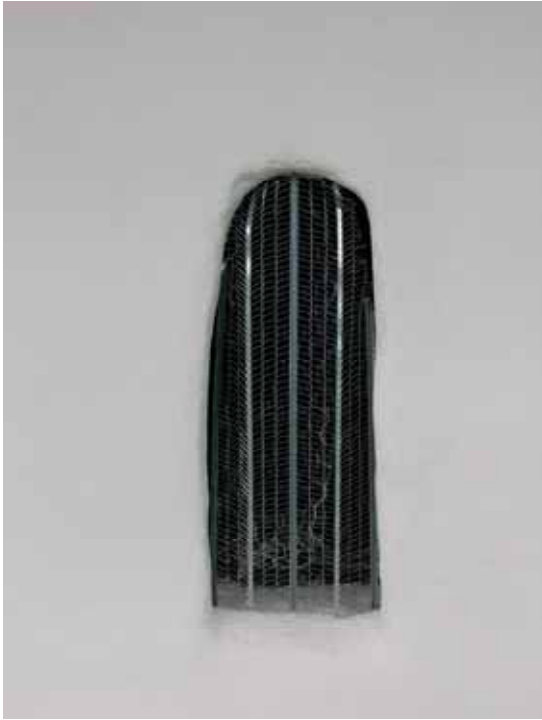
Tornets två torngluggar avtäcktes med nya nät. Befintliga hönsnät höll inte tätt, därför ersattes dessa med ett kraftigare, så kallat sträcknät avsett för armering av puts. Efter montering konstaterades att näten i sitt nya skick är påtagligt blanka och iögonfallande. Vid planerad efterbesiktning nästa höst kontrolleras nätens utseende. Om blankheten består är det tillrådligt att måla näten i en mörk kulör.

*Glugg med nytt nät som är stabilt men blankt. Foto Cecilia Pantzar 2007. Bildbeteckning lp20070153.*

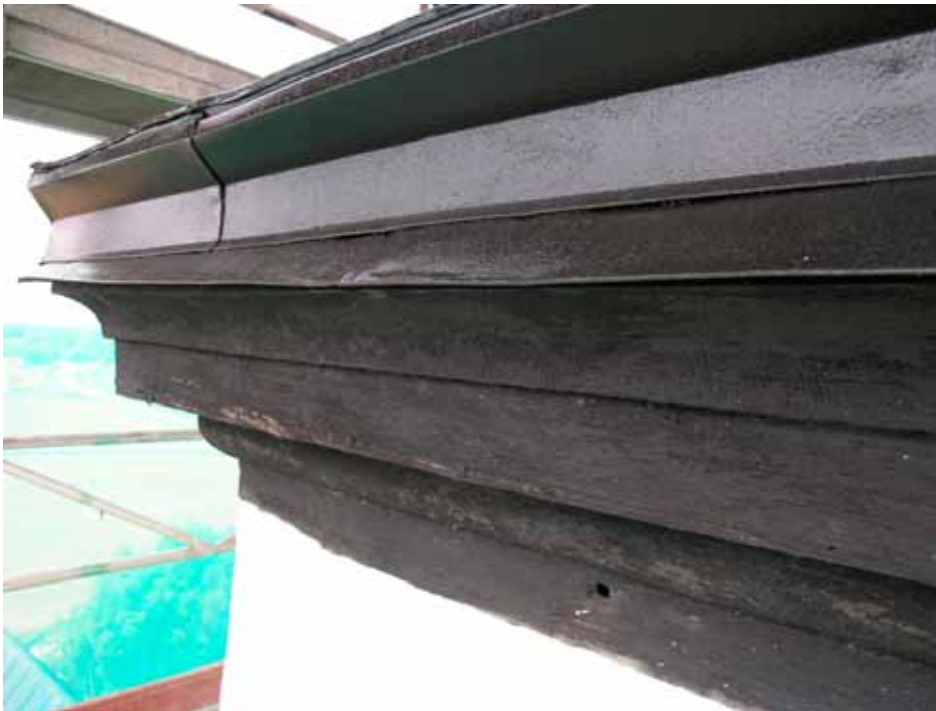
*Tornets takfot med listverk av trä och den tillagda fotrännans utsida. Foto Cecilia Pantzar 2007. Bildbeteckning lp20070154.*

Målning av tornets luckor och takföt utgick, då målningen ansågs vara fullgod.

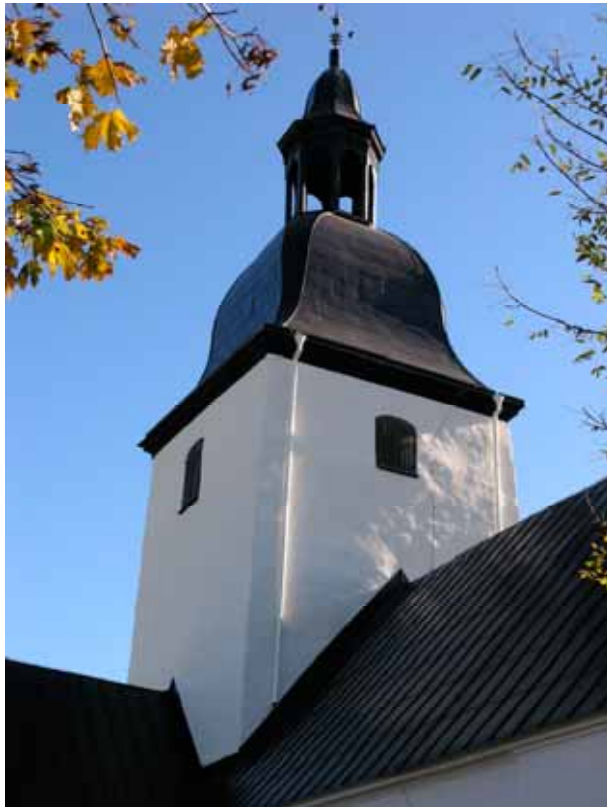
*Tornet från nordväst efter åtgärd. Nymålat torntak med ny fotränna och nya stuprör. Foto Cecilia Pantzar 2007. Bildbeteckning lp20070155.*

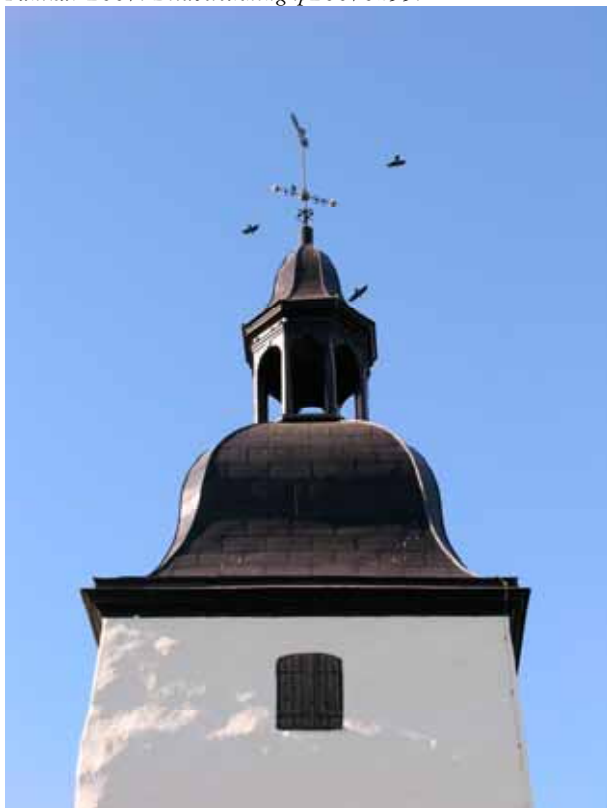
*Torntakets nya siluett från öster, efter tillägg av fotränna. Foto Cecilia Pantzar 2007. Bildbeteckning lp20070156.*

Restaureringen följde gällande arbetshandlingar, med undantag för ovan redovisade avvikelser. Fasadarbetet var av underhållskaraktär. Tillägget av fotrännor och stuprör på tornet innebär en förändring av tornets siluett som till viss del påverkar kyrkans utseende. Tillägget utformades så diskret som möjligt och med god hänsyn till kyrkans kulturhistoriska värden.

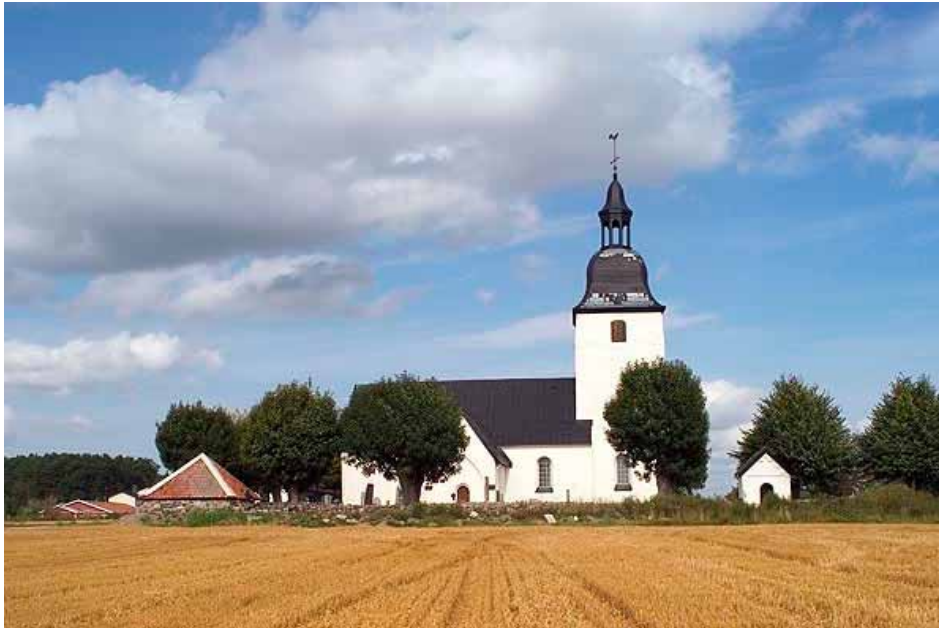
Tornhuvens nuvarande plåt lades 1990 och består av en plastisolbehandlad galvaniserad plåt. Plåten var i stort behov av ommålning eftersom plastfärgen flagade på större ytor. Tillägget av fotränna och stuprör på tornet föranleddes av att tornets fasader redan var i behov av ommålning, trots att den senaste fasadrestaureringen utfördes så sent som 1997.

*Färentuna kyrka från söder före restaurering. Lägg märke till att tornkretsens svarta färg är bortfallen på stora partier. Fotograf Anna Ulfstrand 2004. LX 2004-1401.*
