Antikvarisk kontroll vid öppnande av igenmurad port, Danderyds kyrka,
Danderyd socken, Danderyd kommun, Uppland

Lisa Sundström
Rapport 2007:31

Sammanfattning av utförda åtgärder

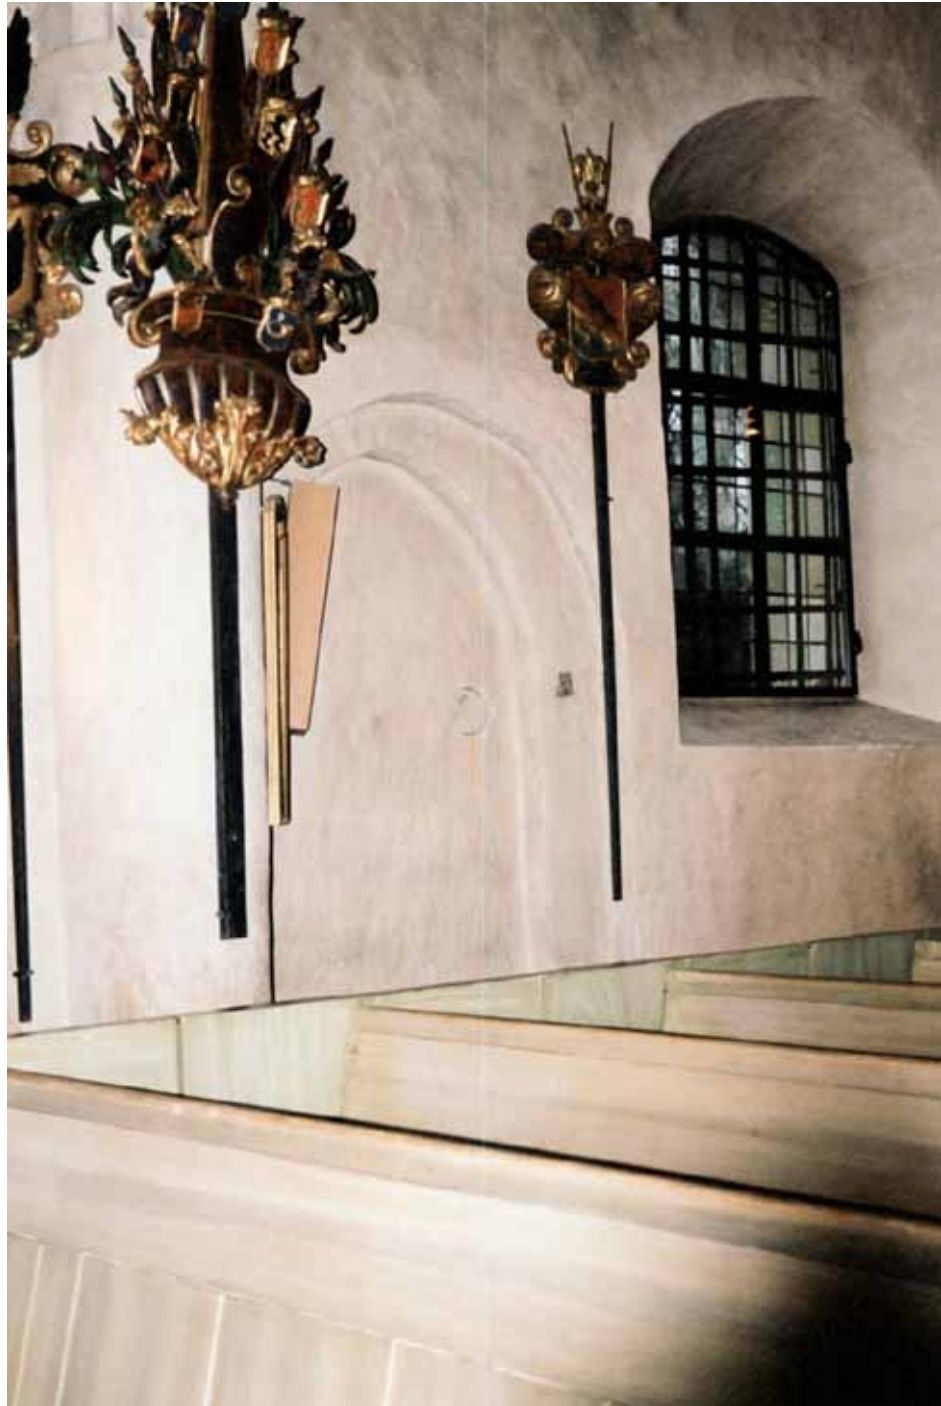
Den igenmurade sydportalen var markerad i putsytan. Exteriört var portalen tresprängig och svagt spetsbågig. Sprängningen var murade av stortegel och putsade.

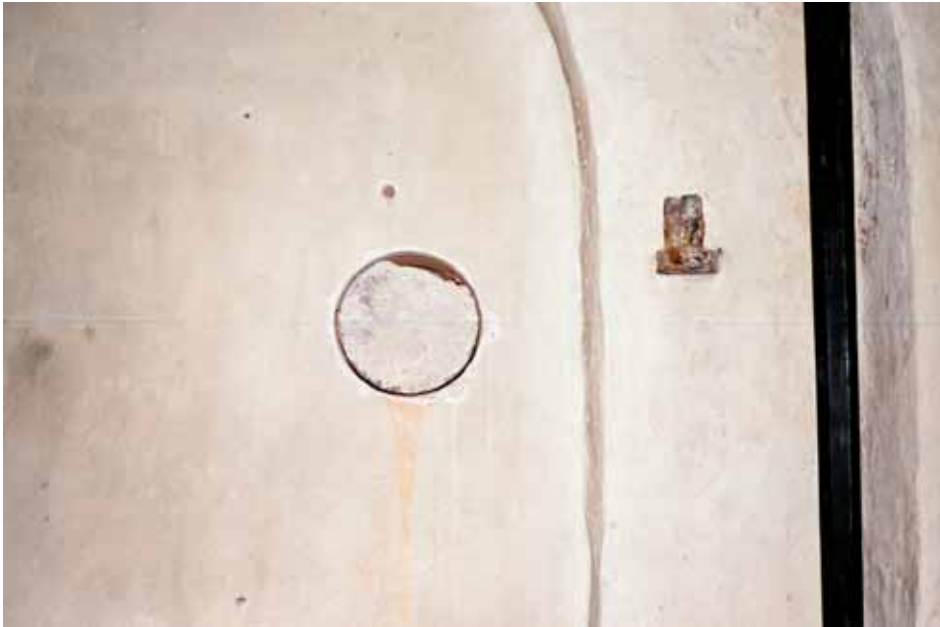
Den igenmurade sydportalen var markerad i putsen interiört.

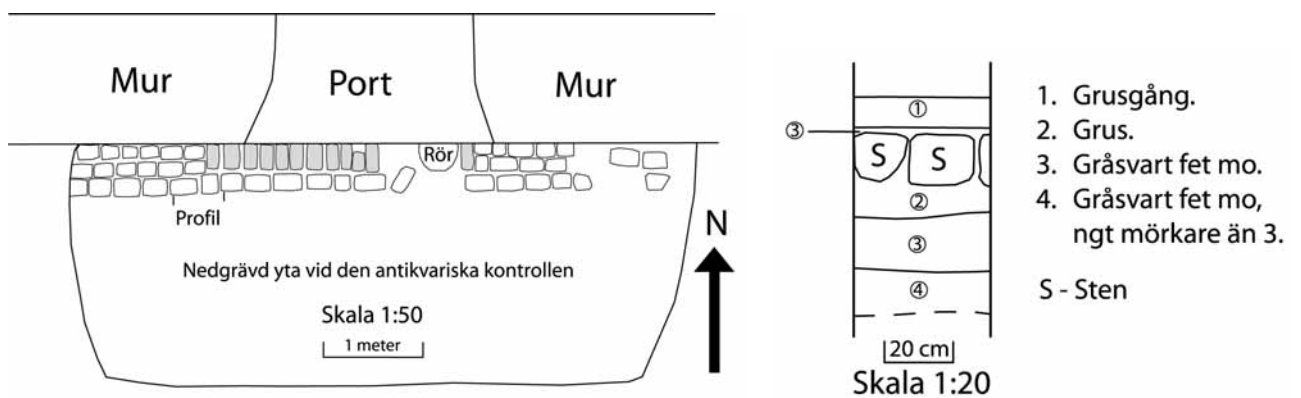
Schaktning inför anläggandet av ny yttertrappa utfördes under kontroll av arkeolog från läns museet.

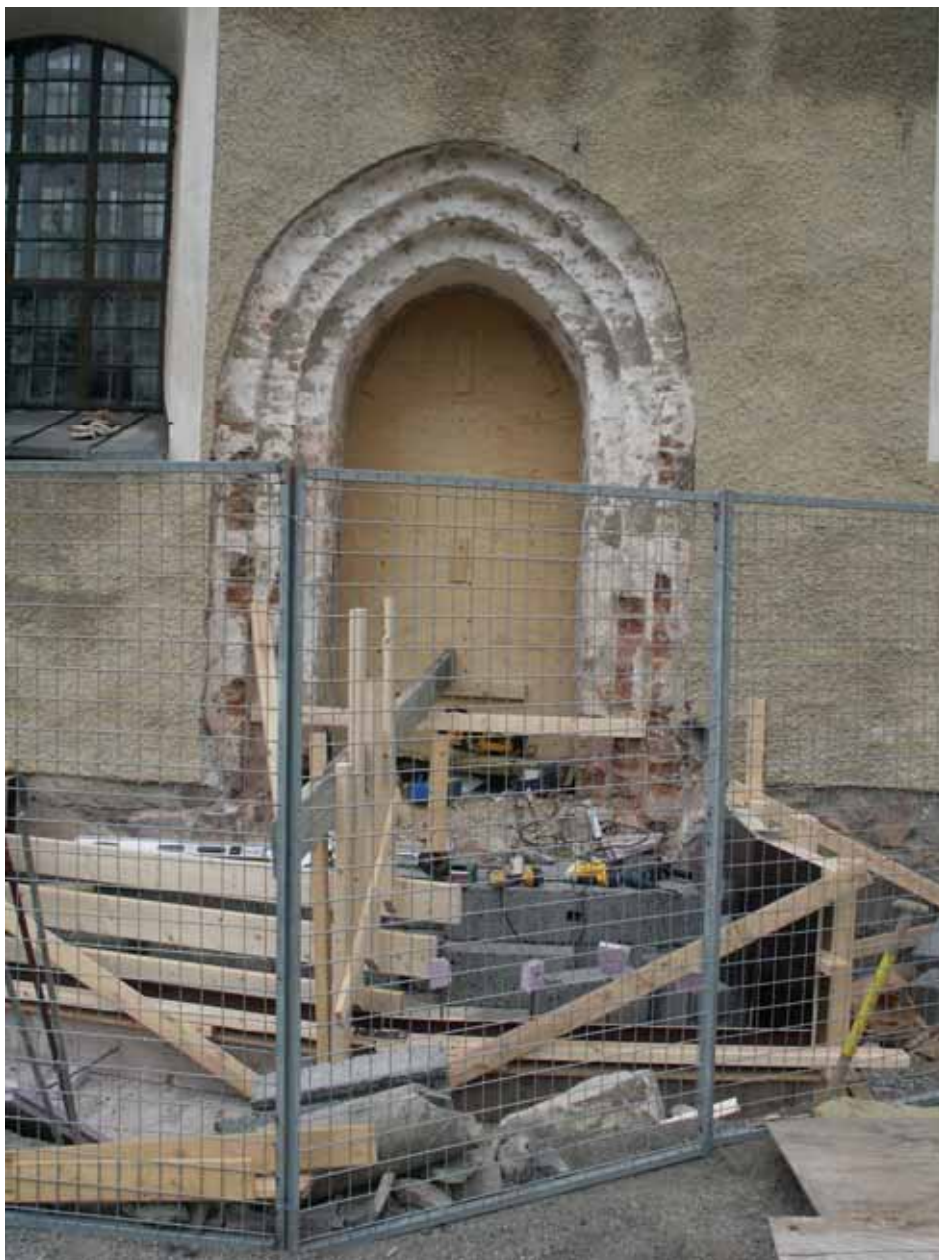
Portalen under upptagning, 2002-04-17.

Portalens spräng av tegel har efter framtagning utvändigt slätputsas med hydraulisk kalkbruk. Putslagade ytor har innan avfärgning strykits med kulturkalkfärg i samma färg som omgivande ytor. Sprängen har därefter avfärgats med kalkfärg i stockholmsvitt. Invändigt har strykits med kalkfärg i kulör lika omgivande ytor.

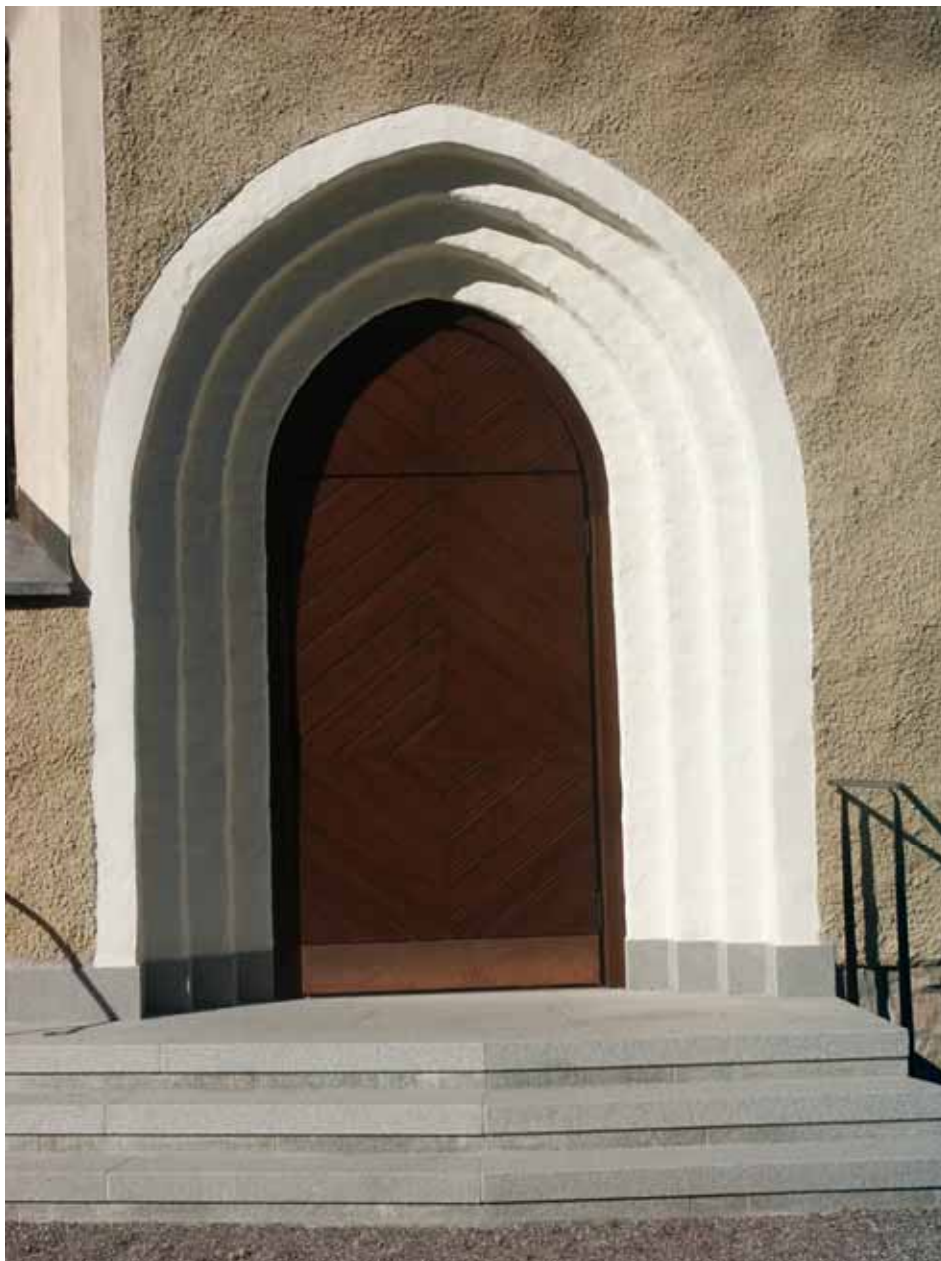
Ny dörr efter ritningar av arkitekten Uno Söderberg.

Dörr och smide har utförts efter ritningar av Uno Söderberg, AIX Arksam. Porten har tillverkats av furu klädd med rombiskt ställt panel. Dörren har halvoljats i snickerifabrik. Efter återinsättandet har dörren strykit 2 ggr med oljelasyr.

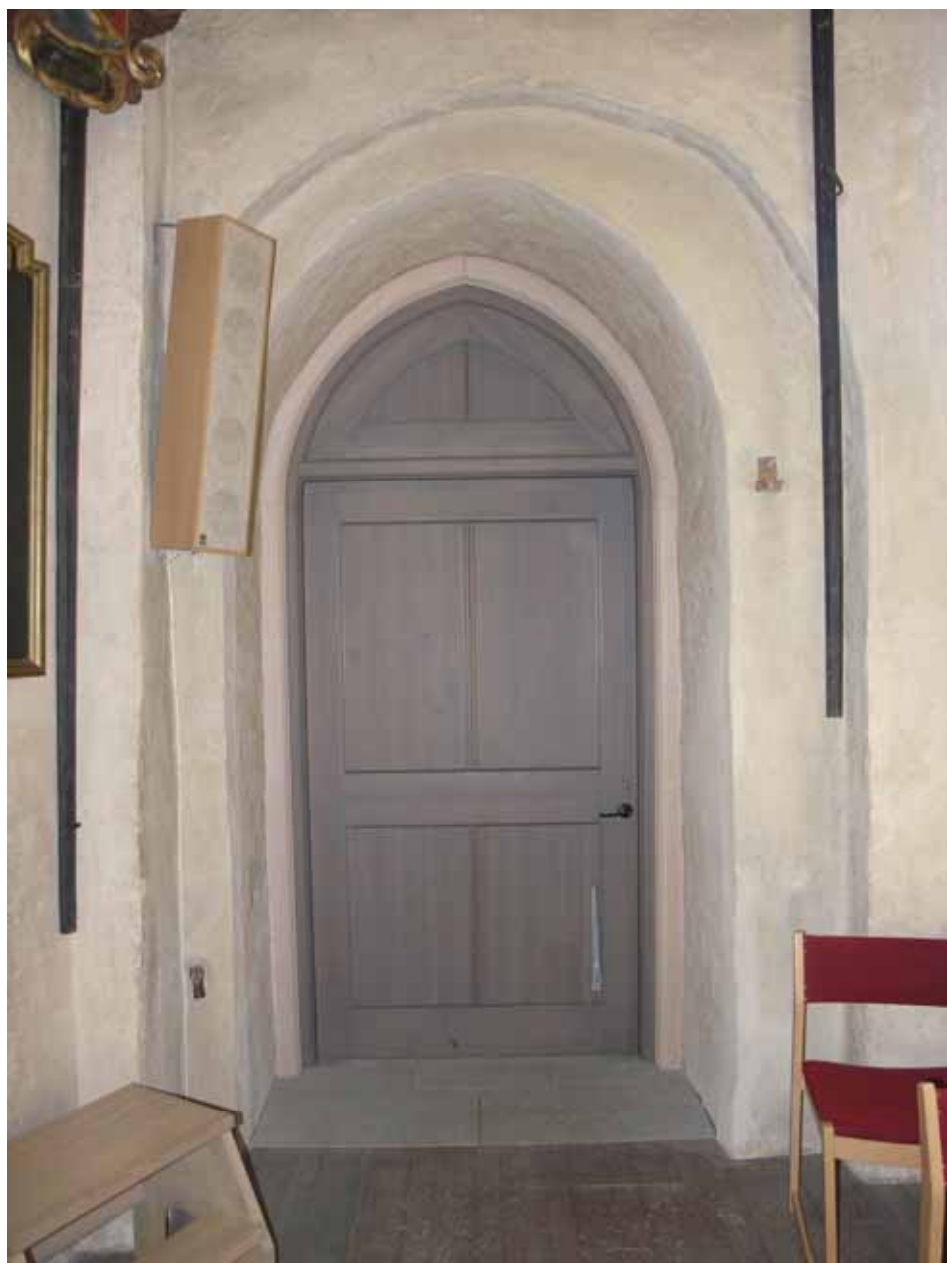
Sydportalens nya dörr interiört. Ny golvbeläggning har lagts innanför dörren av grovhyvlad kalksten.

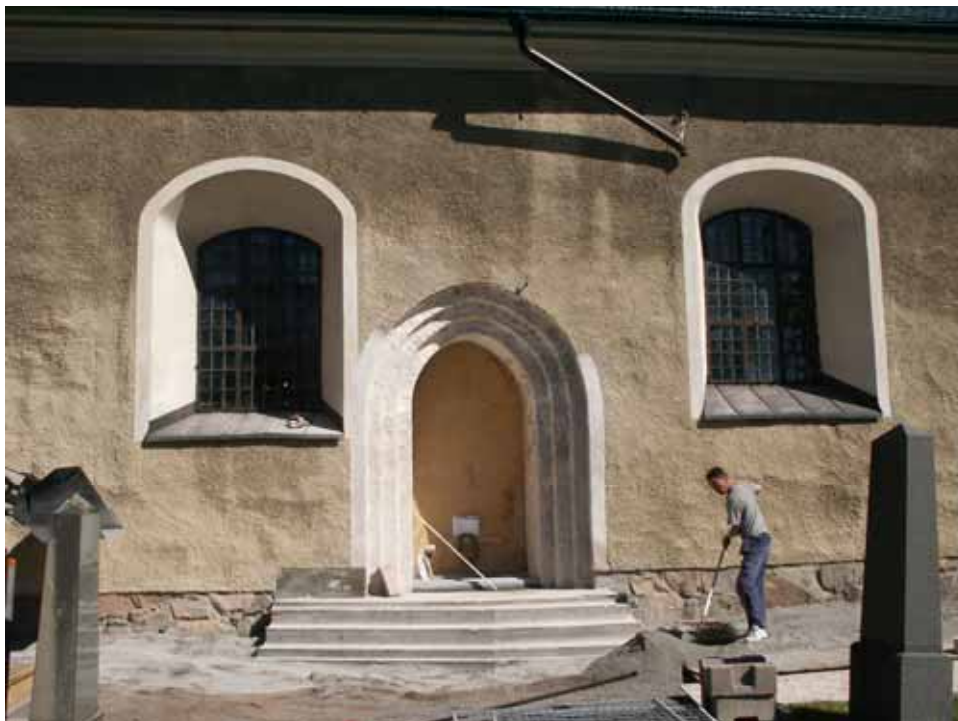
Grundläggning av den utvändiga trappan utfördes av betong.

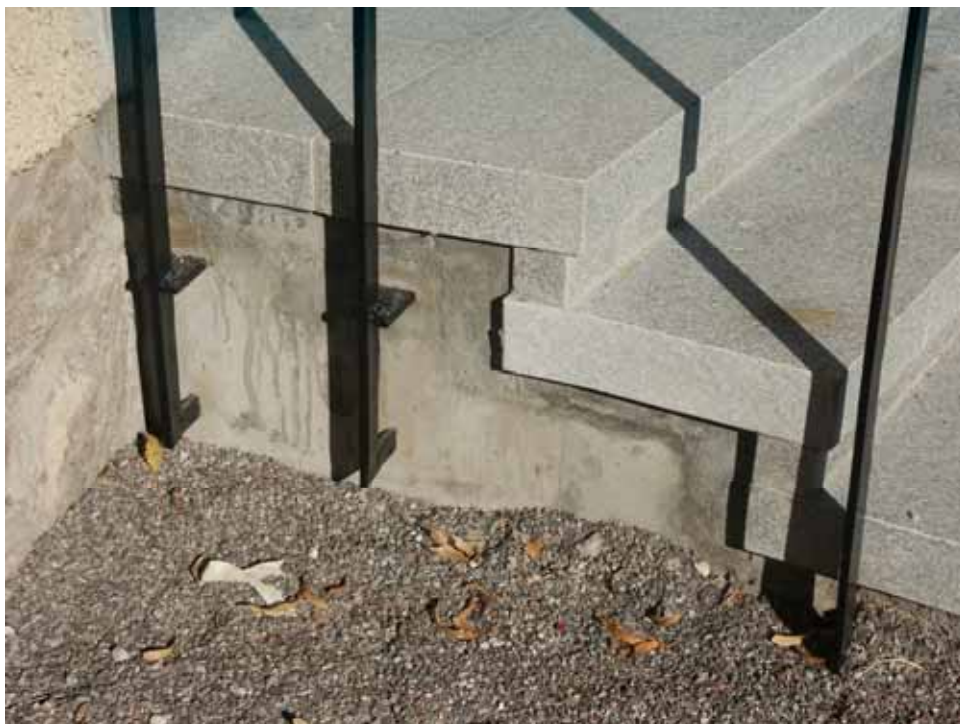
Detalj av ny yttertrappa.

Trappplan och steg har lagts med grå flammad granit. Trappräcke har utförts av smide.

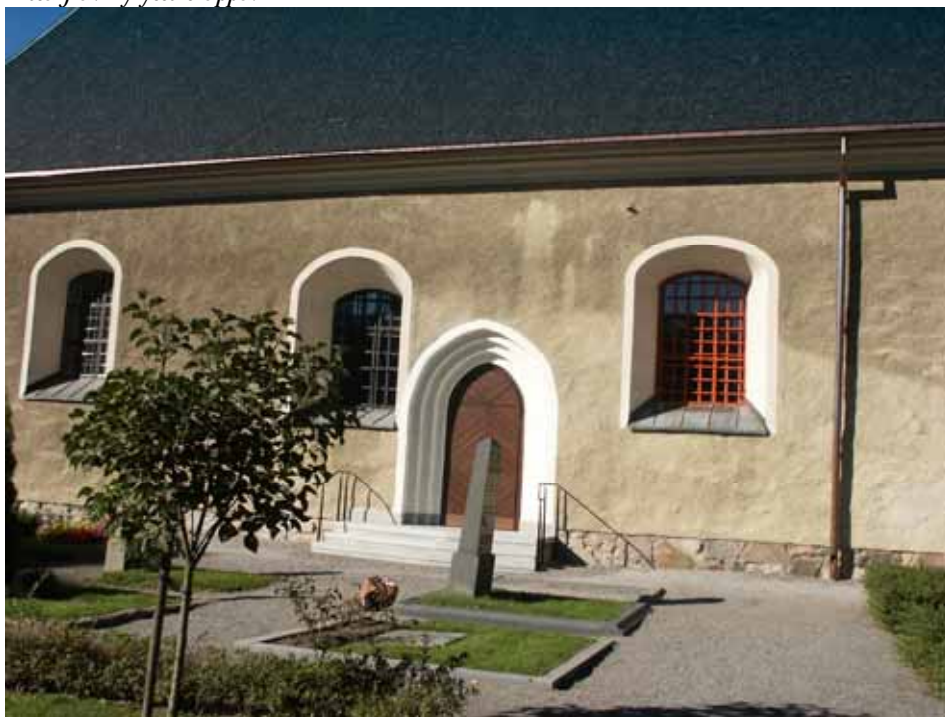
Sydportalen efter avslutade arbeten.
