# Nämdö kyrka

Antikvarisk kontroll vid ommålning, Nämdö kyrka, Nämdö socken,  
Värmdö kommun, Södermanland

*Lisa Sundström*  
Rapport 2007:32

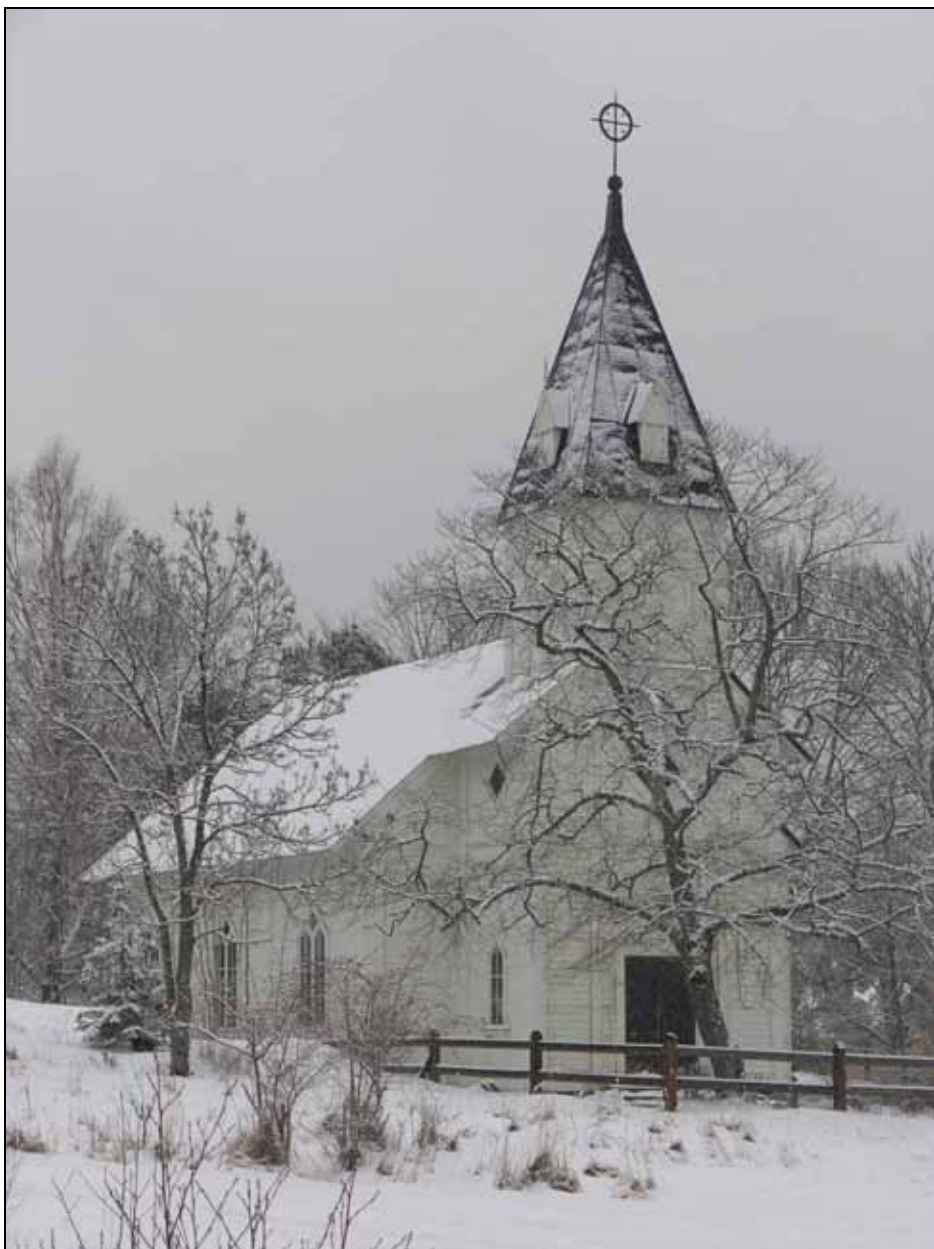
Kyrkan var helt vitmålad med tjärad port. Den senaste målningen var utförd med alkyd- eller akrylatfärg. Målningen på framförallt den södra fasaden var i dåligt skick. Pärlspontpanelen var på fler ställen "tätad" med ett silikonliknande material.

*Nämdö kyrka februari 2007 innan ommålning. Bildnr: lp20070165. Foto: Lisa Sundström.*

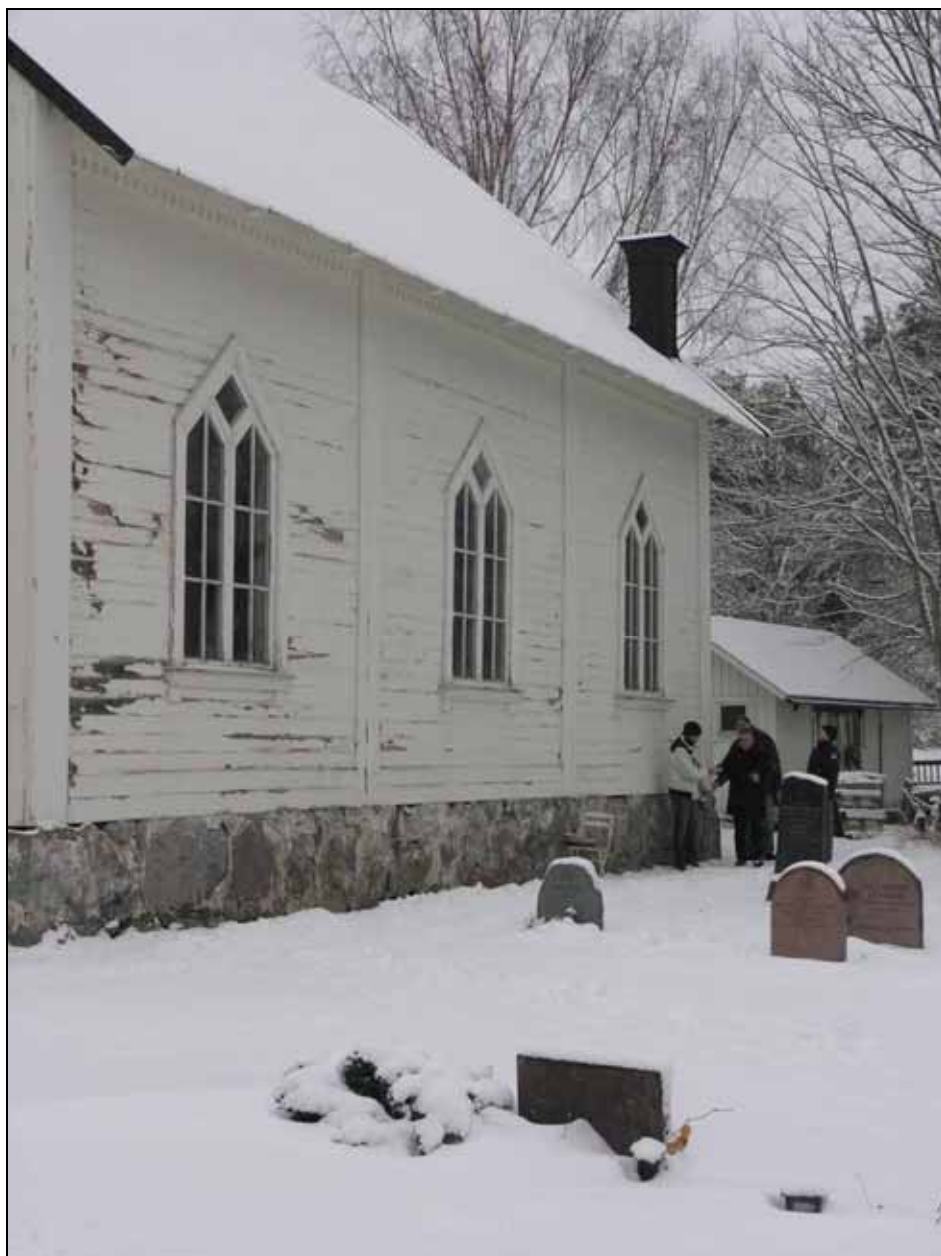
*Nämö kyrka, södra fasaden före ommålning, februari 2007.  
Bildnr: Ip20070167. Foto: Lisa Sundström.*

Fasaderna skrapades rena till fast underlag. Tätningsmassan i pärlsponten avlägsnades. En vindskiva på södra sidans åt väst som tidigare ersatts av plåt ersattes med en ny profilerad bräda med lika utförande som norra sidans. Rötskade detaljer i trä ersattes i mindre utsträckning med nya med lika utförande som befintligt.

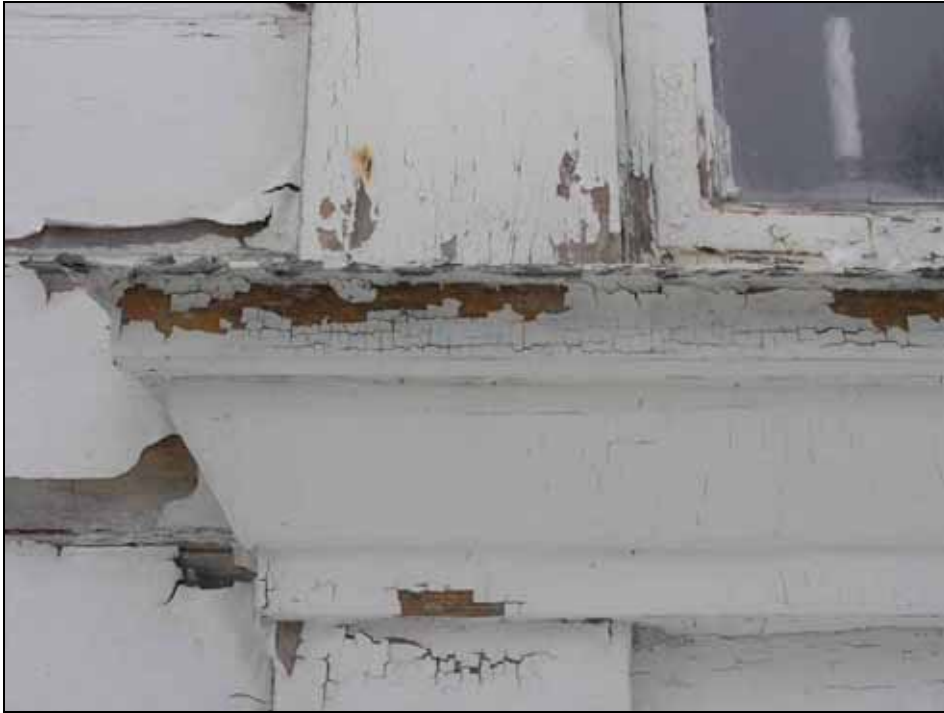
*Den befintliga färgen var i dåligt skick. Bildnr: lp20070166. Foto: Lisa Sundström.*

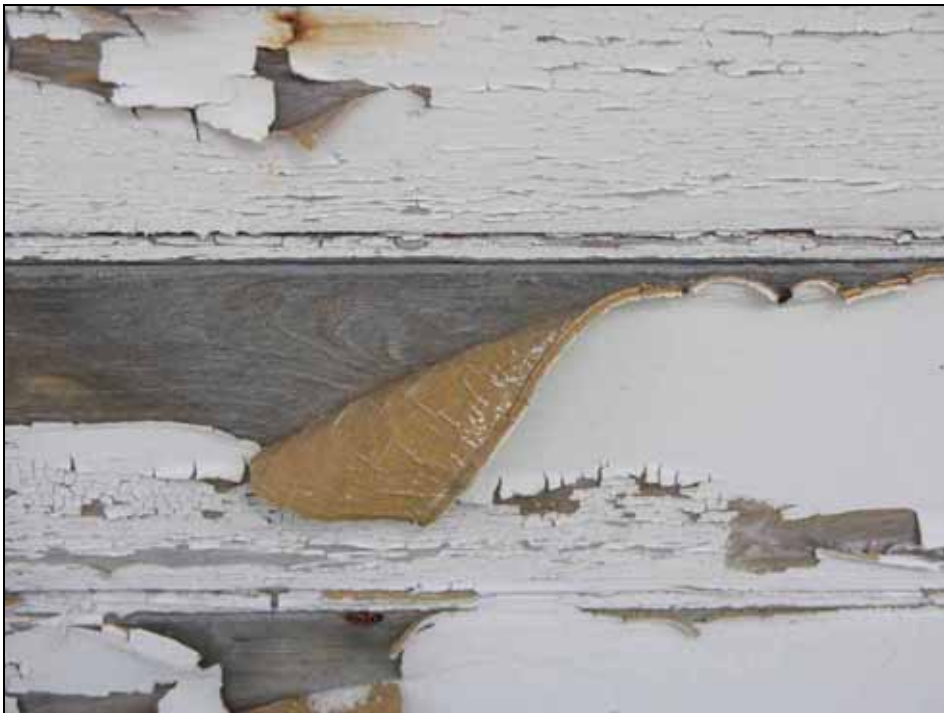
*Den befintliga färgen var i dåligt skick. Bildnr: lp20070174. Foto: Lisa Sundström.*

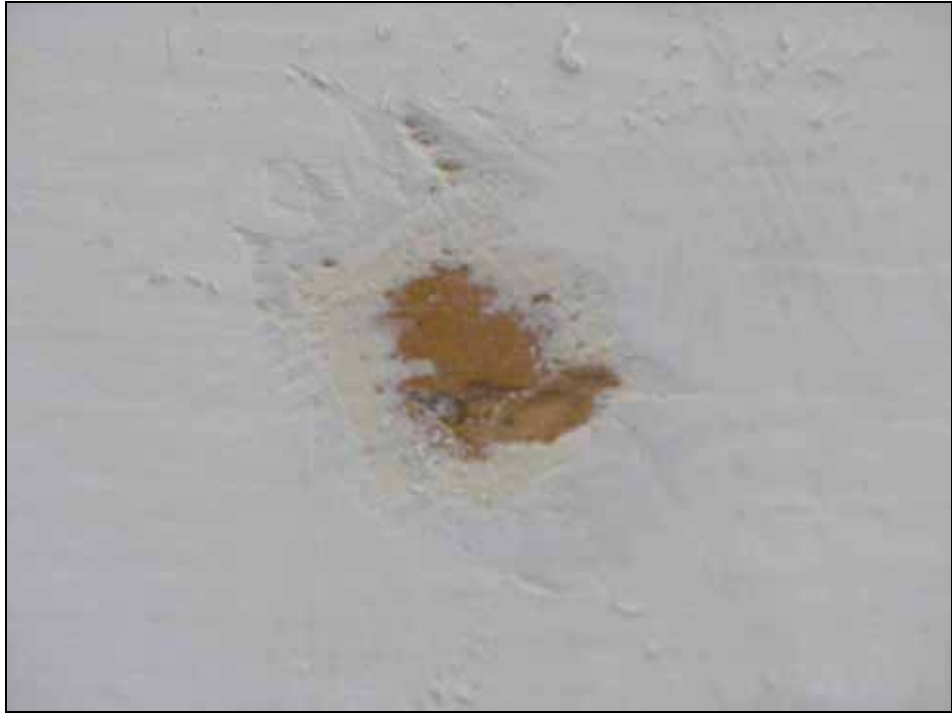
Under den befintliga vit färgen framkom en ljusgrå färg motsvarande 7A, Ark 20, Rad 1 enligt "Linljefärg 2003". Därpå följande färglager var en svagt bruten vit. Underst återfanns med tydlighet en gulockra fasadfärg (motsvarande 1A, Ark 3, Rad 1 enligt "Linoljolfjärg 2003") och järnoxidbruna listverk och takkonsoler (motsvarande 1A, Ark 9, Rad 1 enligt "Linoljefärgslikare 2003").

*Undersökning av kyrkans färglager. Det understa färgskiktet utgjordes av en guldockra färg på fasaderna. Bildnr: lp20070172. Foto: Lisa Sundström.*

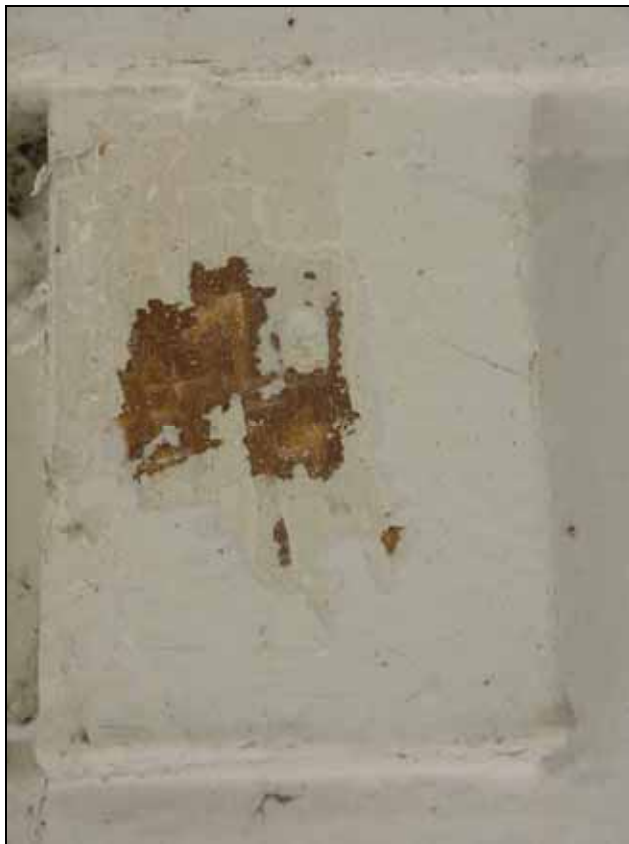
*På listverk och konsoler framkom en järnoxidbrun färg i det understa färgskiktet. Bildnr: lp20070173. Foto: Lisa Sundström.*

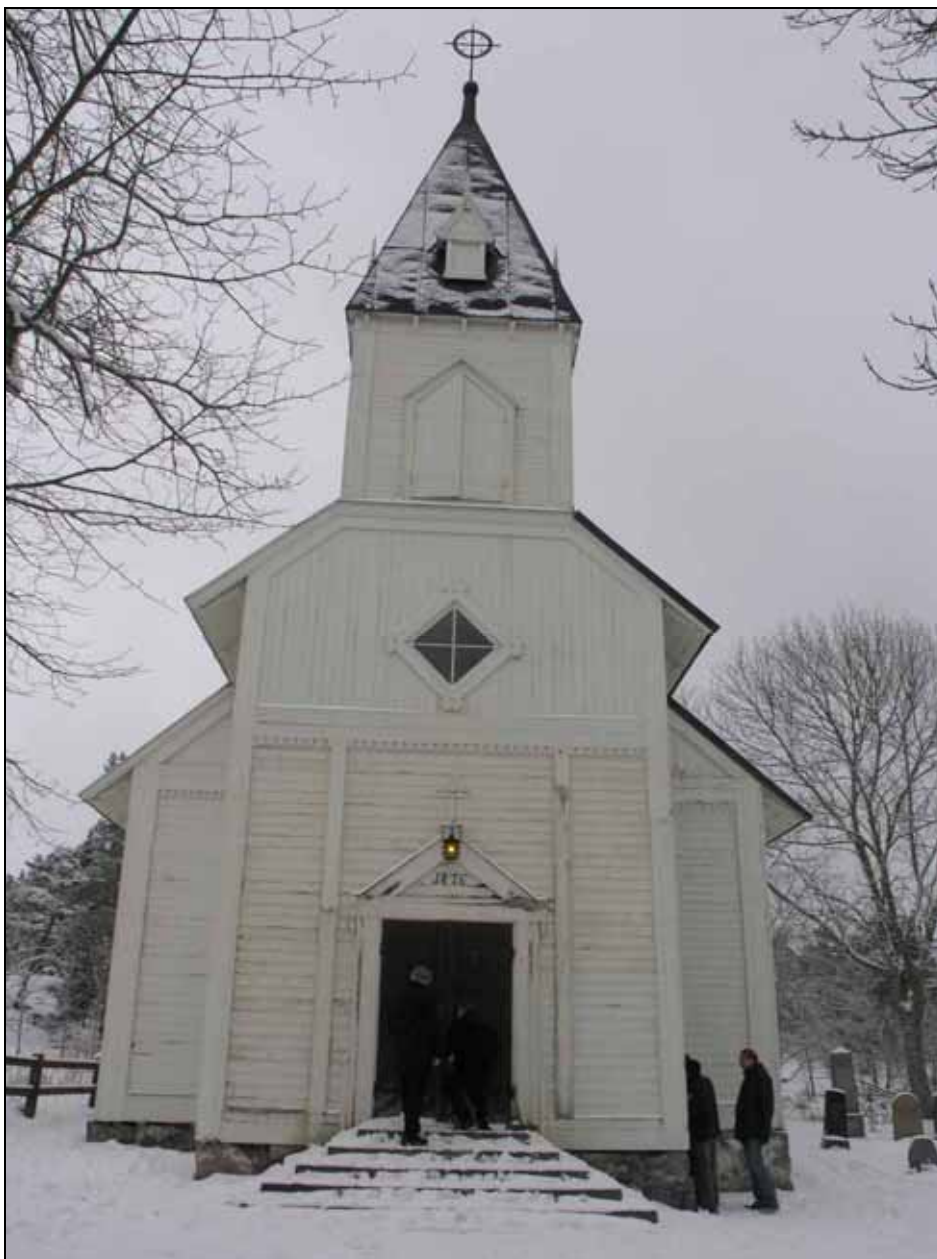
*Den södra sidans vindskivor av plåt ersattes med nya av trä med lika profilering som befintliga på norra sidan. Bildnr: lp20070169. Foto: Lisa Sundström.*

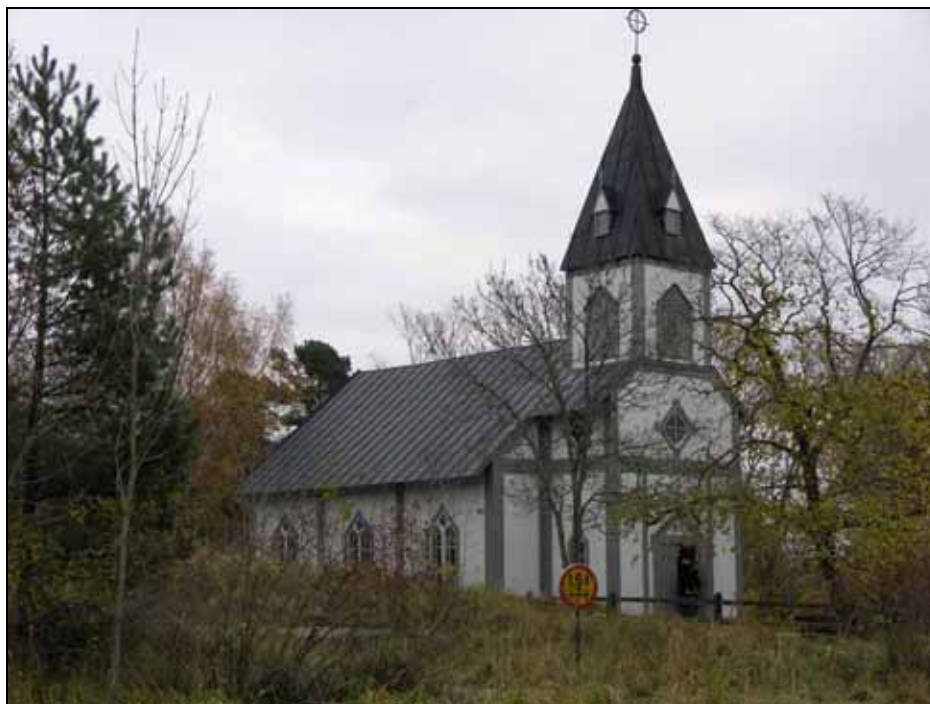
*Nämdö kyrka efter ommålning från nv. Bildnr: lp20070177. Foto: Lisa Sundström.*

Fasaderna målades tre gånger med linoljefärg av fabrikket Lasol Engwall & Claesson. Fasaderna målades i färg 7A, Ark 20, Rad 1 och listverk, luckor och port i 2A, Ark 20, Rad 1 enligt likare "Linoljefärg 2003". Fönsterna skrapades rena från befintlig färg och kittades om med linoljekitt. Trasigt glas ersattes med kulturglas från Ringströms glasmästeri.

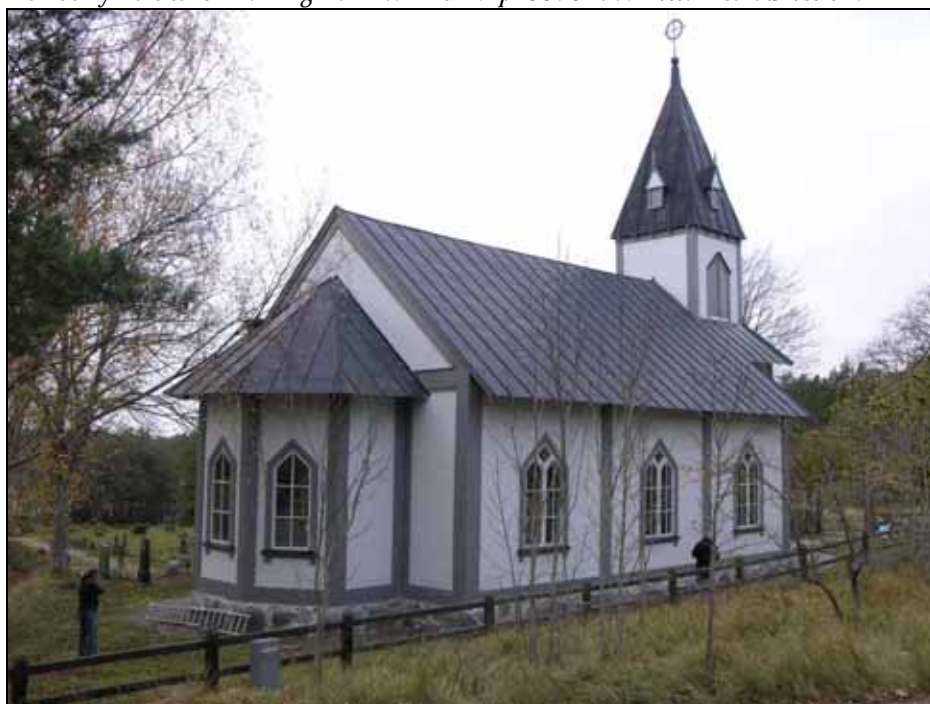
*Nämdö kyrka från nö. Bildnr: lp20070175. Foto: Lisa Sundström.*

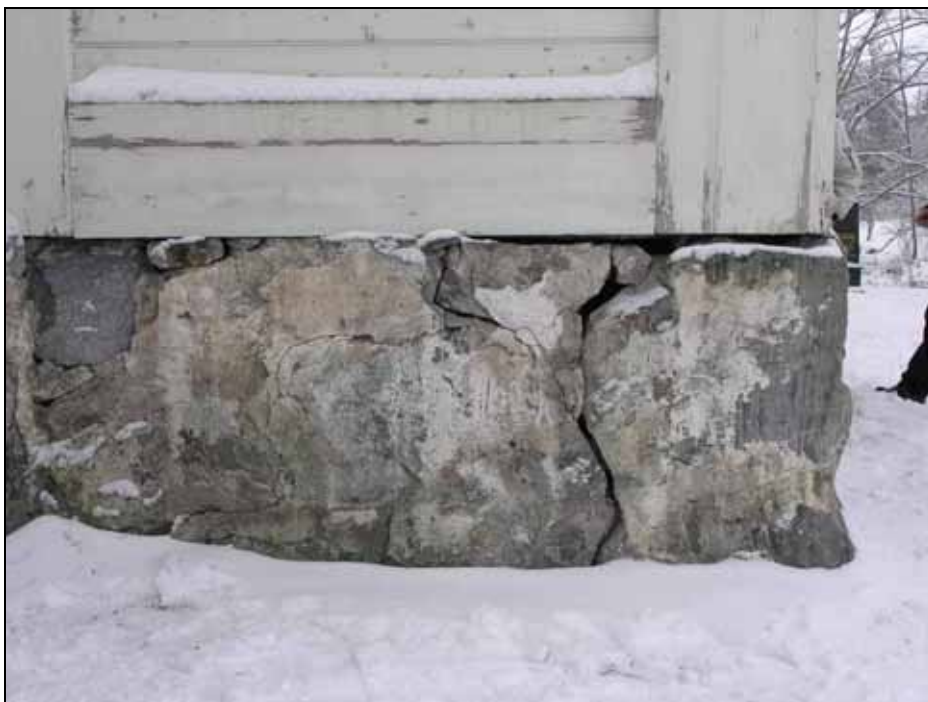
Socklarna är utförda av granit och kan möjligen ursprungligen varit putsade med kalkspritputs. Graniten är idag synlig med fogning av kalkbruk kompletterat med cementhaltigt bruk. Grundmuren har i sydöstra hörnet "kalvat" ut och sjunkit något. Stenen i sockeln sydöstra hörn stöttades upp. Sockel har därefter fogats med bruk.

*I kyrkans sö hörn hade sockeln kalvat ut. Bildnr: lp20070170. Foto: Lisa Sundström.*

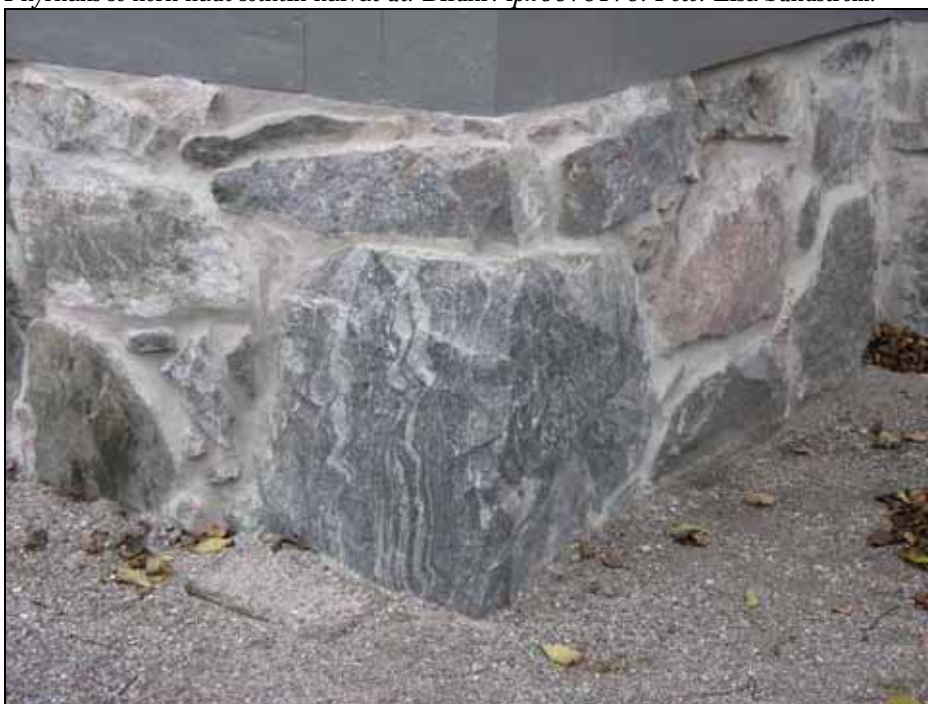
*Stenen stöttades upp och fogades. Bildnr: lp20070176. Foto: Lisa Sundström.*

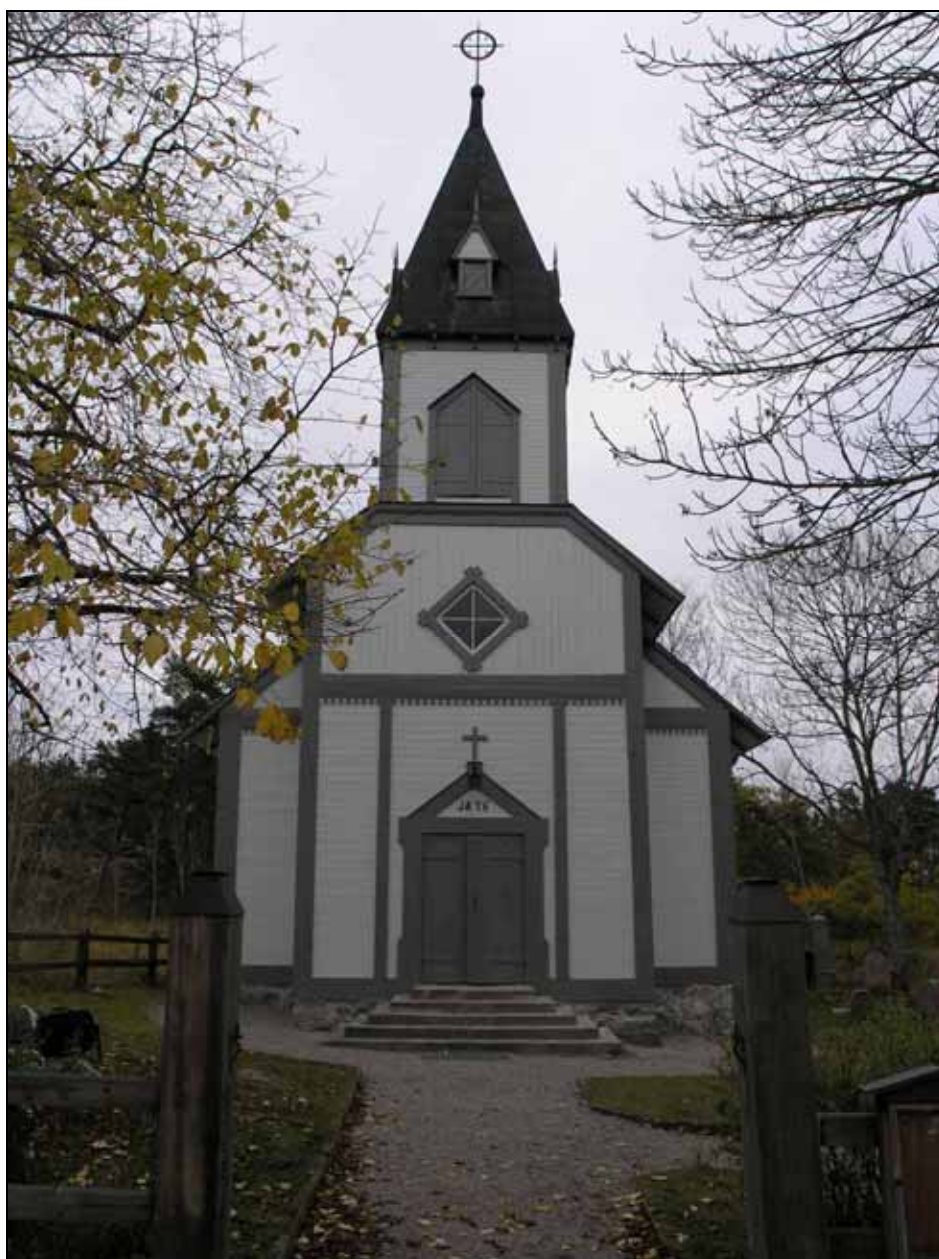
*Nämndö kyrka efter ommålning. Bildnr: lp20070178. Foto: Lisa Sundström.*
