Tyresö kyrka

Antikvarisk kontroll vid fönsterrenovering etapp 2, Tyresö kyrka,
Tyresö socken, Tyresö kommun, Södermanland

Lisa Sundström
Rapport 2007:34

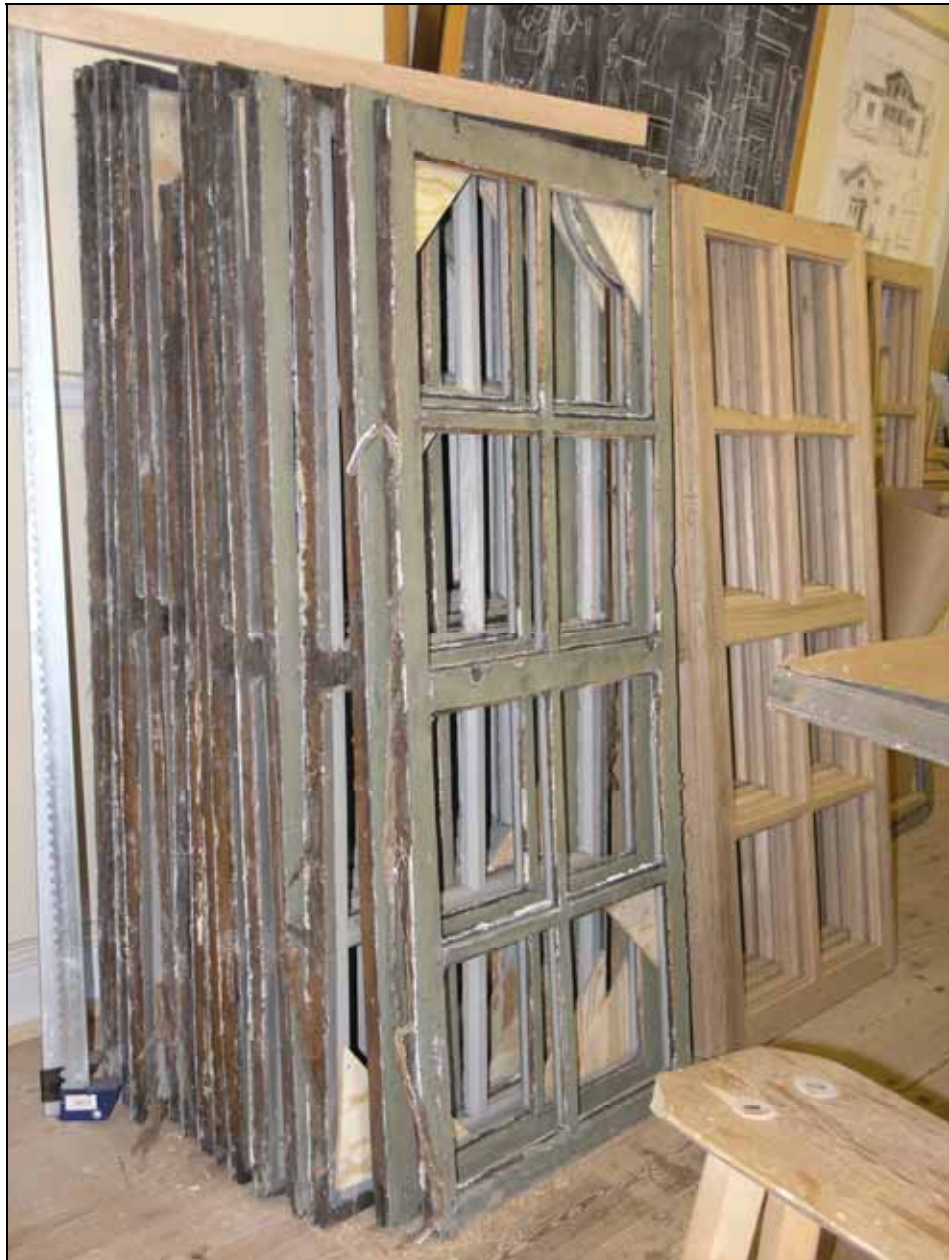
Arbetena har avsett långhusets sex fönster, tre åt norr och tre åt söder. Arbetena har i huvudsak utförts som i etapp 1. Då bågarna var kraftigt rötskadade har de nedre rektangulära bågarna nytillverkats lika befintliga.

Gamla och nytillverkade nedre bågar i Ebbalunds verkstad. Bildnr: lp20070189. Foto: Lisa Sundström

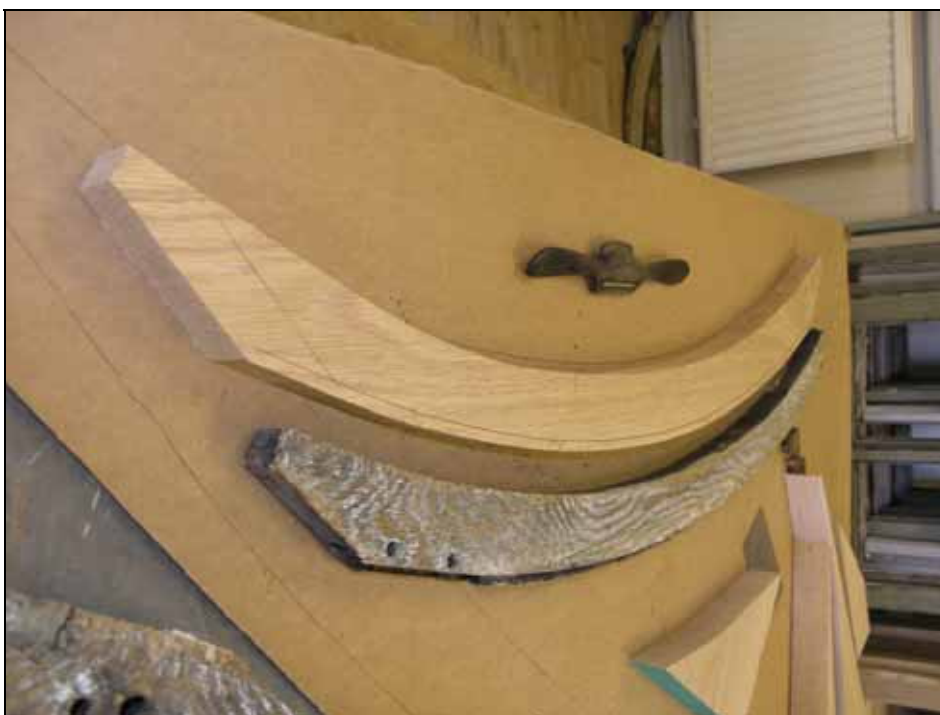
Rötskadade delar i de övre bågarna har ersatts med nytt virke. Bildnr: lp20070190 . Foto: Lisa Sundström

De övre bågarna har renoverats så tillvida att rötskadade delar har ersatts med nytt virke. Nyttillverkning av bågar har utförts med fransk ek och de övre bågarnas virke har renoverats med polsk ek.

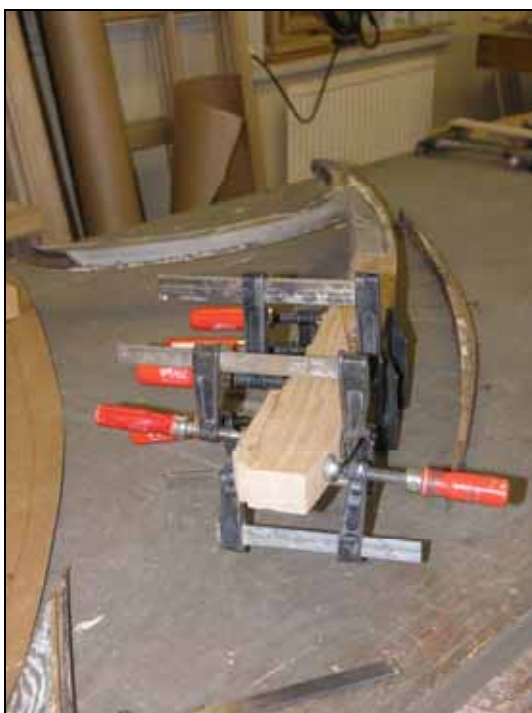
Rötskadade delar i de övre bågarna har ersatts med nytt virke. Bildnr: lp20070191. Foto: Lisa Sundström

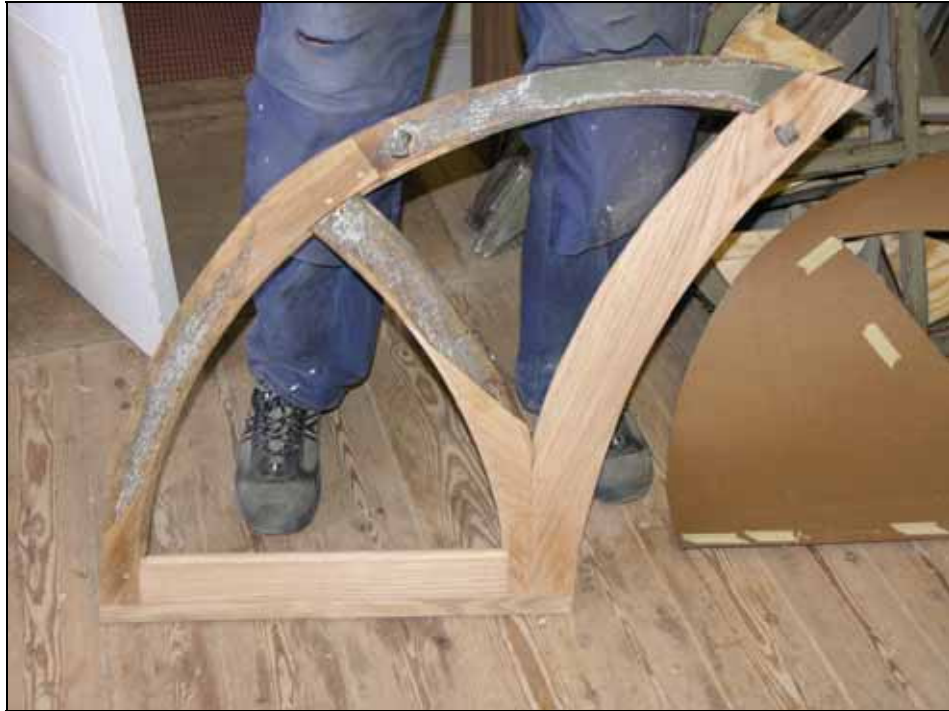
Skarvning av virke i de övre bågarna. Bildnr: lp20070192. Foto: Lisa Sundström

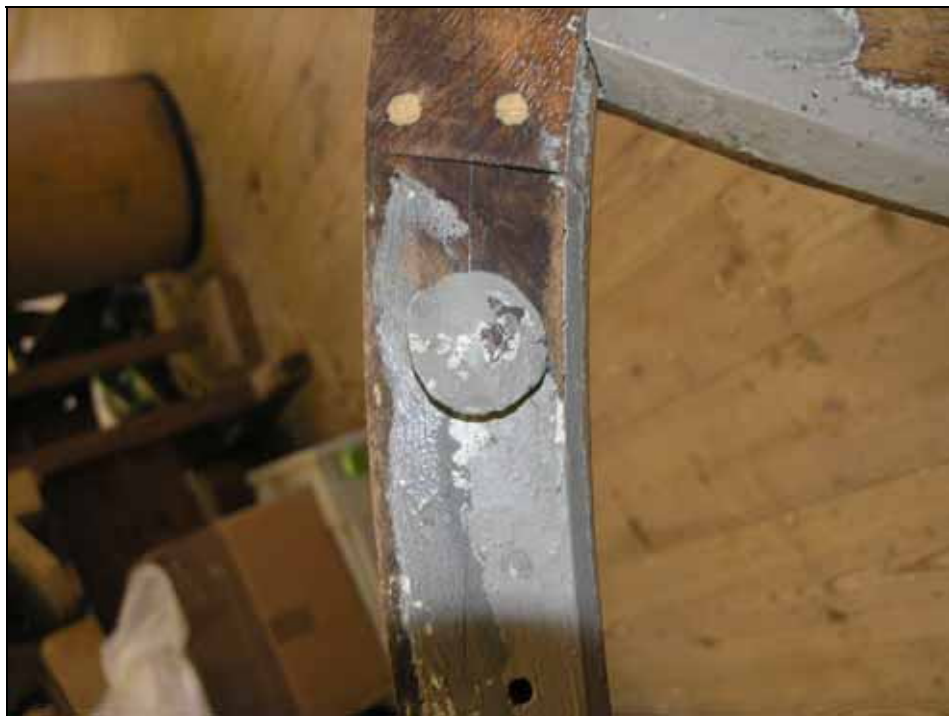
Infästningsbultar med för korta gängor har förlängts. Bildnr: lp20070193. Foto: Lisa Sundström

Fönsterbultar/infästningsbultar som med för korta gängor har förlängts genom insvetsning av mellanbit då fönsterbågarna flyttats ut 3-4 mm.

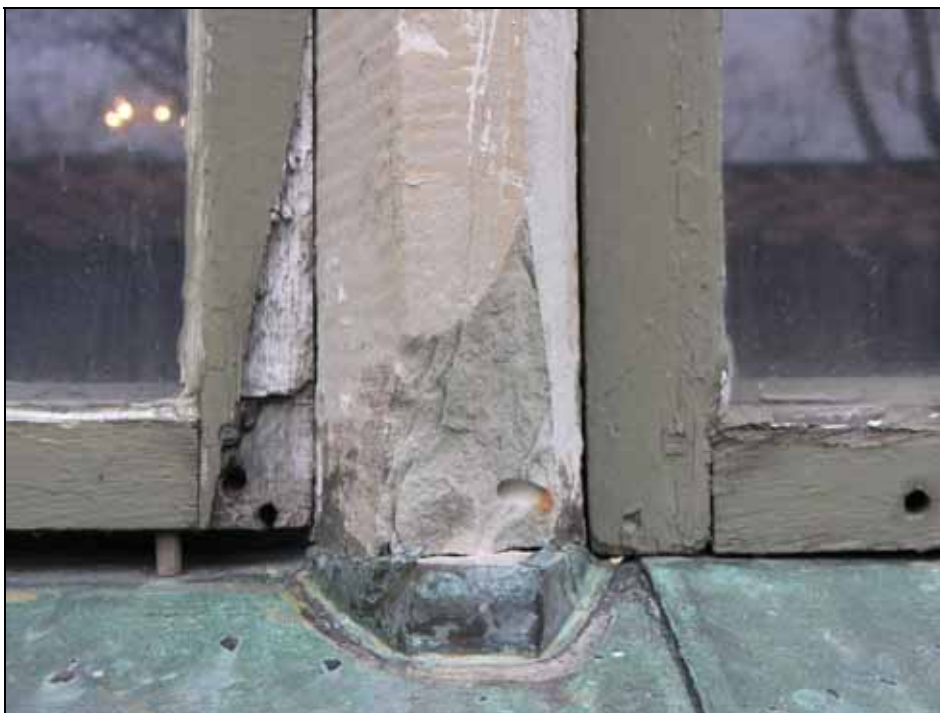
Exempel på skadad sandsten i masverket som ersatts med ny sten. Bildnr: lp20070198. Foto: Lisa Sundström

Skador i fönsternas masverk av sandsten i samband med fönsterreoveringen lagats och konserverats. Där masverket haft större skador har hela bitar ersatts med ny

sten som lågerhuggits för hand i överensstämmelse med omgivande ytor. Gamla misspyrdande lagningar och mindre skador lagats med stenlagningsbruk.

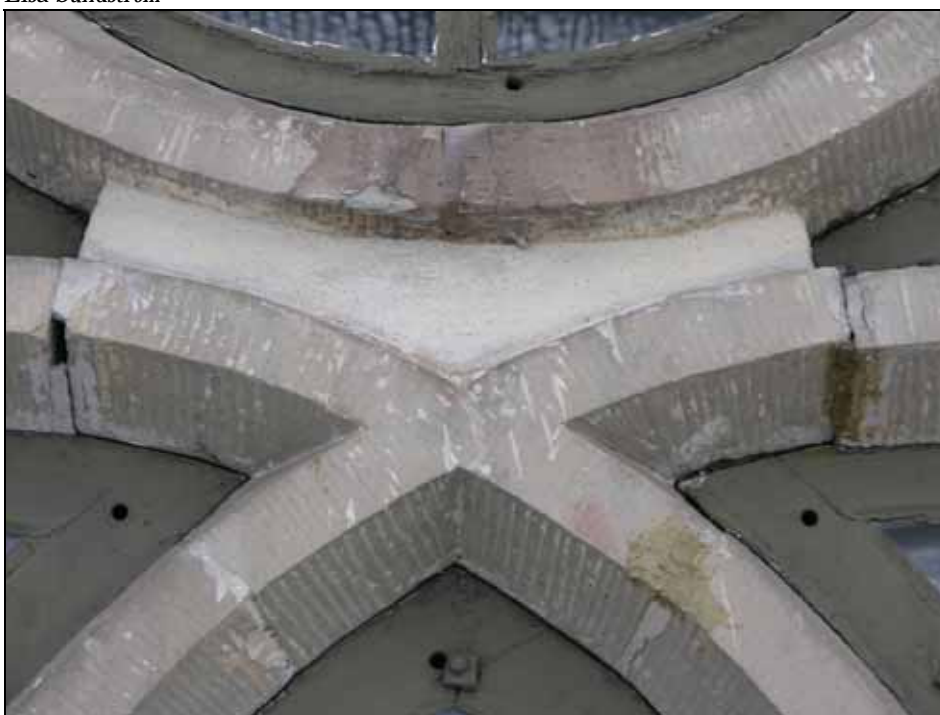
Exempel på gamla och trasiga lagningar som har lagats. Bildnr: lp20070197. Foto: Lisa Sundström

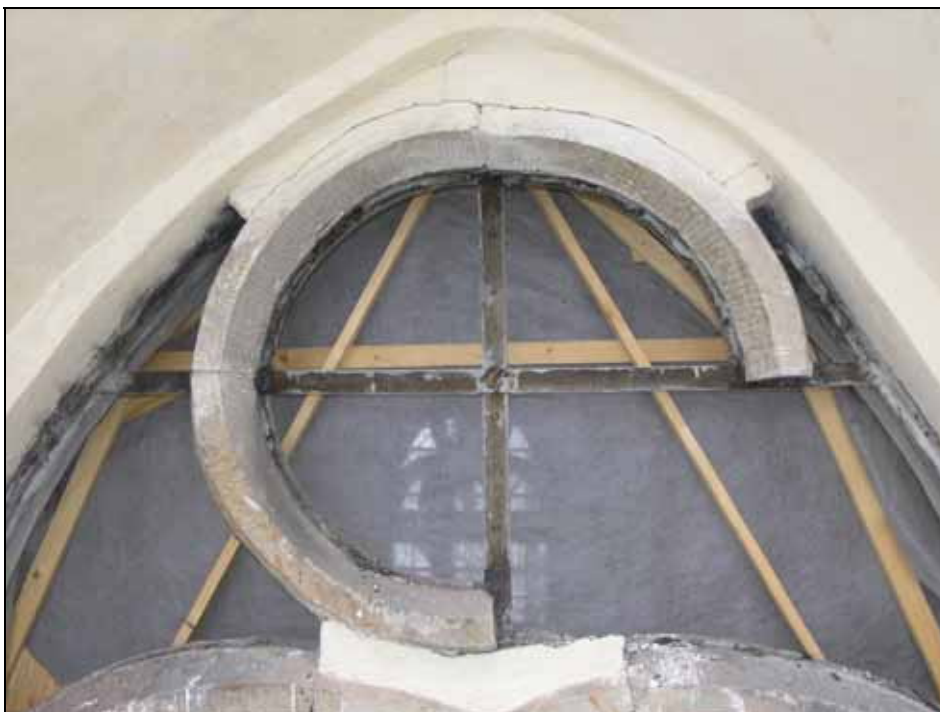
Lös sten i masverk som förankrats med rostfritt stål. Bildnr: lp20070197 . Foto: Lisa Sundström

Det norra fönstret vid predikstolen gick inte att ta ur då det är förbyggt av sakristian. Bågarna bedömdes vara i bättre skick än i övrigt varför bågarna har renoverats på plats. I fönstrets masverk har i den övre delen skadad sten förankrats med rostfritt stål.

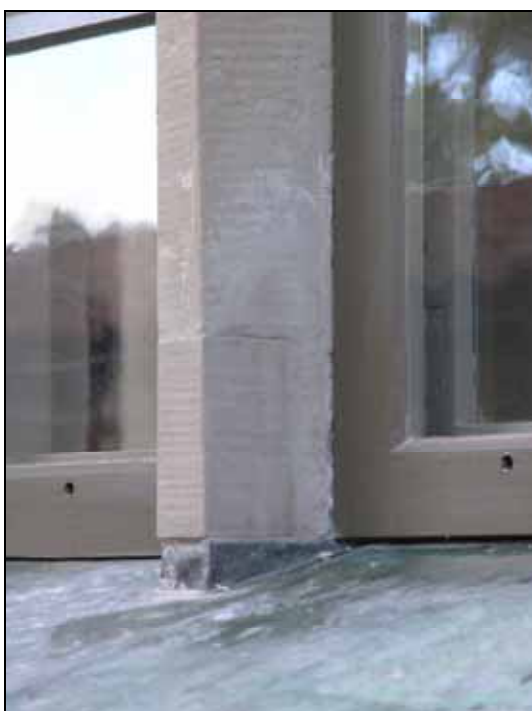
Ny sandsten i masverk. Bildnr: lp20070199. Foto: Lisa Sundström

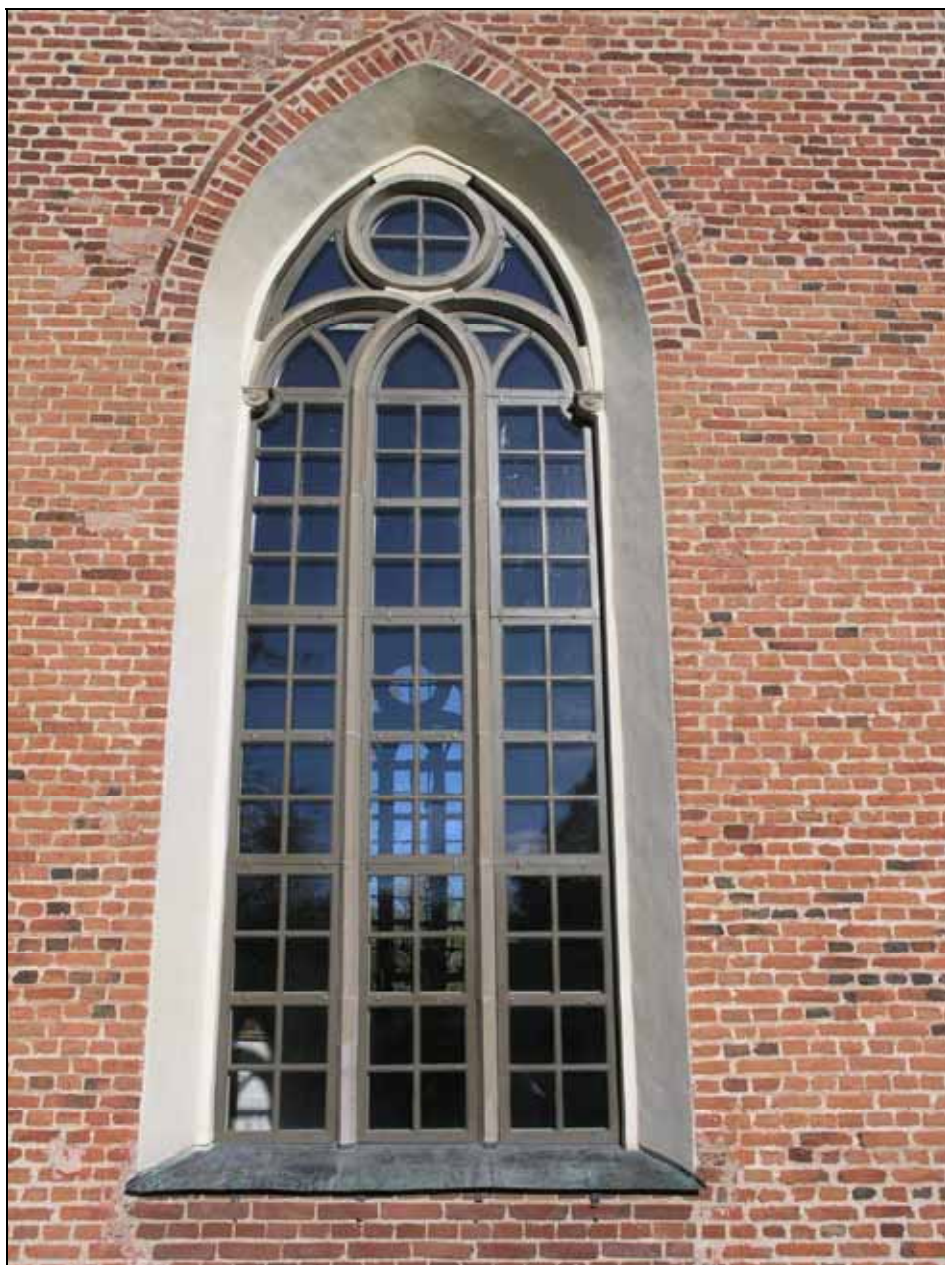
*Fönster efter nytillverkning och renovering i långhusets södra sida. Bildnr: lp20070200 .
Foto: Lisa Sundström*

Efter nytillverkning och lagning har bågarna målats lika fönsterna renoverade i etapp 1 i kulör 2C-39, brun umbra, i enlighet med Riksantikvarieämbetets linolfjärgslikare av fabrikatet Ottossons linolfjärg.

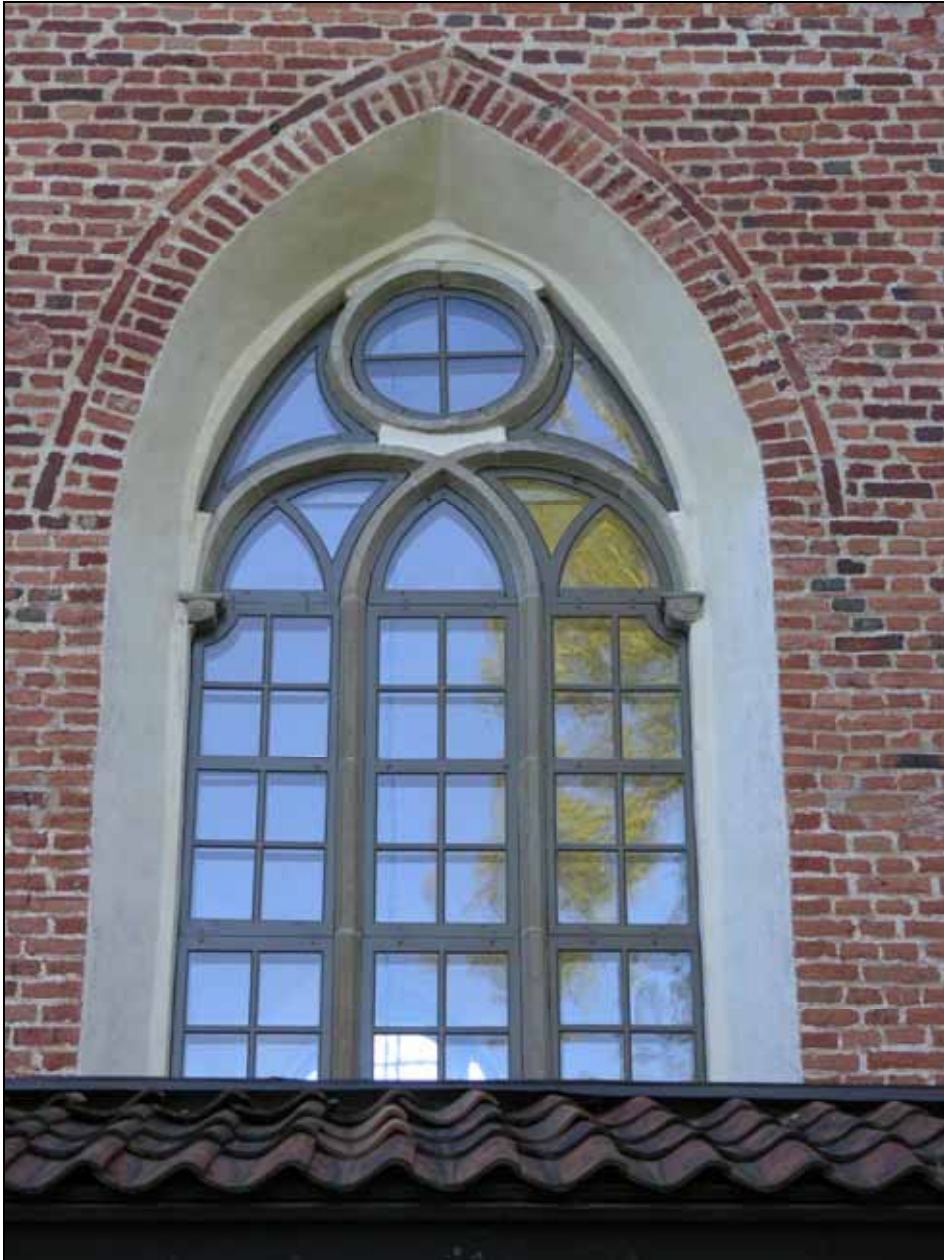
*Fönster efter nytillverkning och renovering i långhusets norra sida. Bildnr: lp20070201.
Foto: Lisa Sundström*

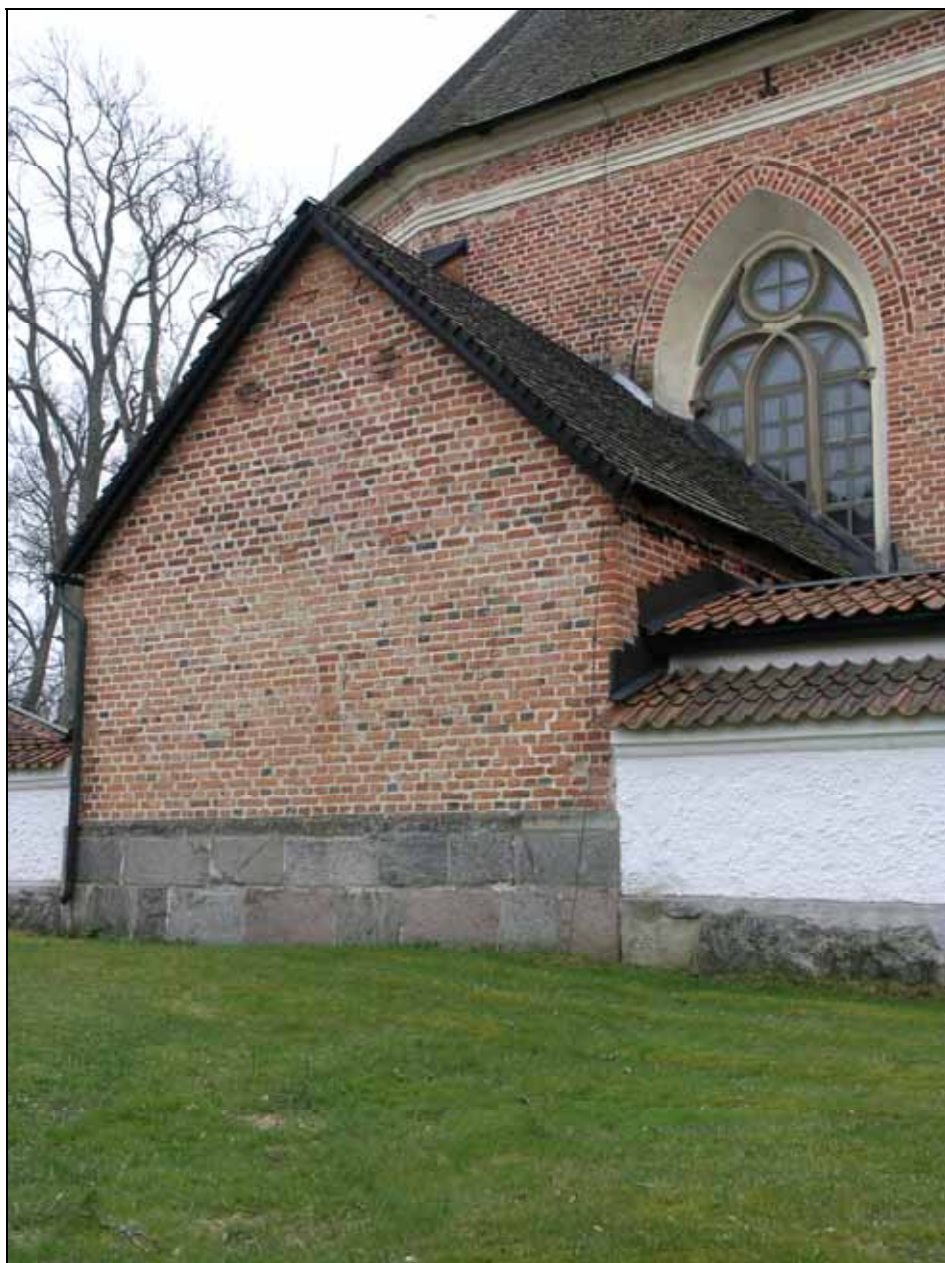
Norra sidans östligaste långhusfönster fick renoveras på plats. Bildnr: lp20070202. Foto: Lisa Sundström
