Skå kyrka

Antikvarisk kontroll vid omläggning av plåttak, Skå kyrka, Skå socken,
Ekerö kommun, Uppland

Cecilia Pantzar
Rapport 2007:29

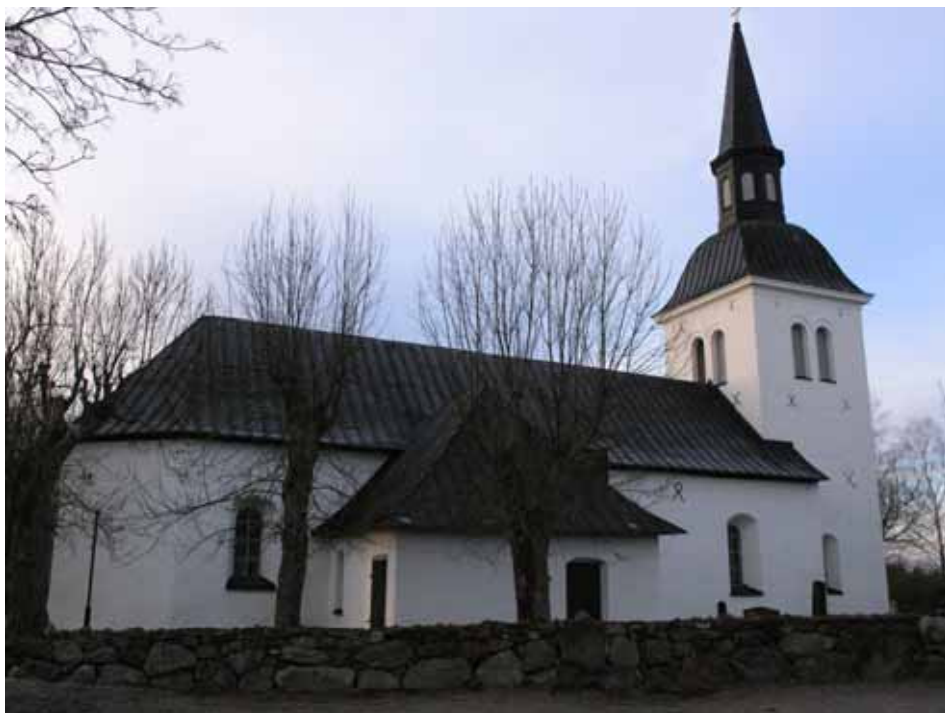
Skå kyrka från nordöst före takomläggning. Lägga märke till den utsvängda takfoten och det nätta takutsprånget . Bildbeteckning lp20070108. Foto Lisa Sundström 2005.

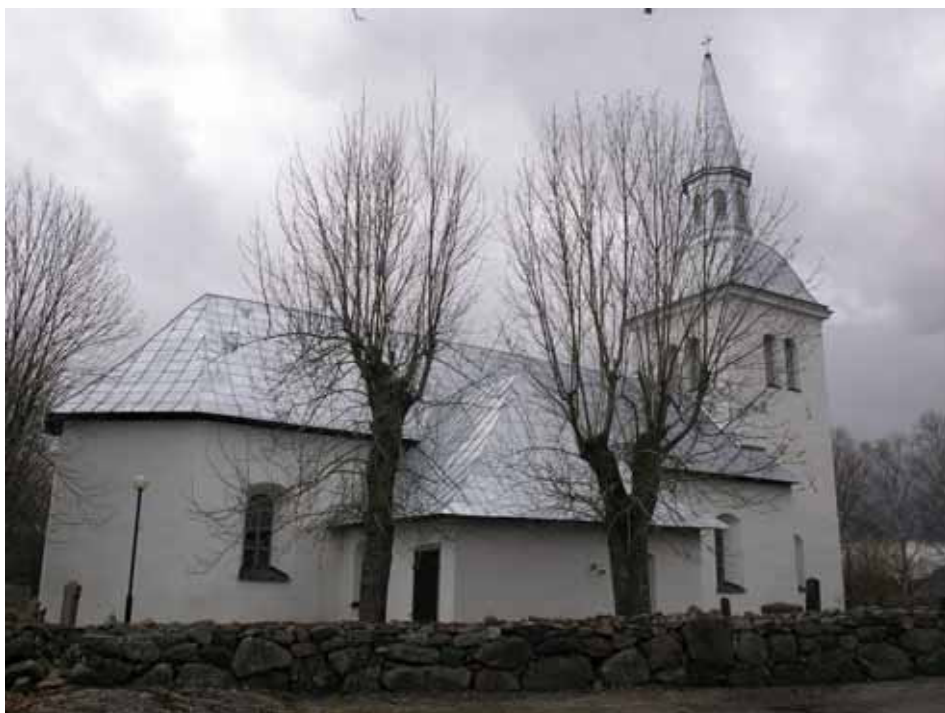
Kyrkan från nordöst efter takomläggningen. Den omålade plåten kommer att svartmålas först efter tre år. Bildbeteckning lp20070109. Foto Cecilia Pantzar 2007.

Det nylagda plåttaket lämnas omålat för att betas under 2-3 år. I samband med den kommande takmålningen målas även spirans kula och hatt. Föreskriven kulör är svart förstärkt linoljefärg, av fabrikat Pentur Kultur.

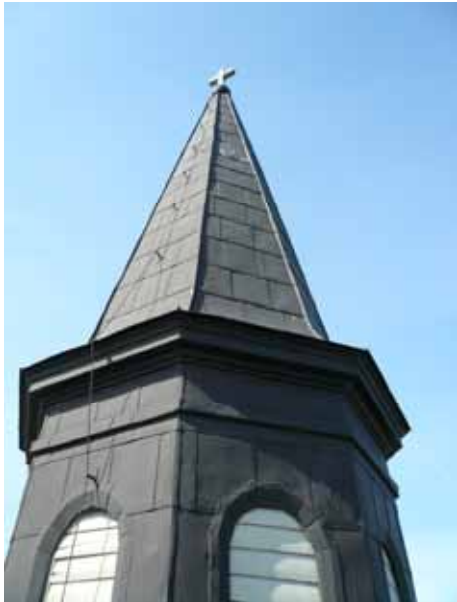
Tv. Tornspirans överdel före takläggning. Th. Tornspirans mittdel med ljudöppningar före takläggning. Bildbeteckning lp20070112 och lp20070113 . Foto Jean-Paul Darphin 2007.

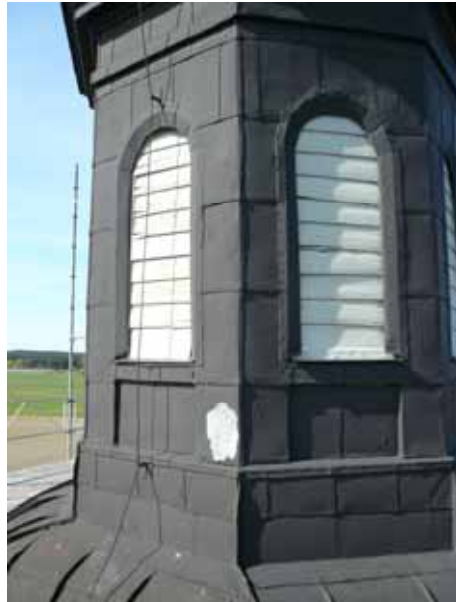
Delar av tornspirans plåt var utbytt sedan tidigare. Ljudöppningarnas omfattningar innehöll lagningar av bristande kvalitet. Tornspirans takfall belades med hela skivplåtar utan ståndfalsar eftersom takbredden understeg 110 cm. Lanterninens listverk utfördes med enkla hakfalsar. Profilerade lister skarvades med slussfals i underliggande skyddsbleck. Ljudöppningarnas omfattningar ändrades till ett tekniskt bättre utförande med vattenavledande bleck.

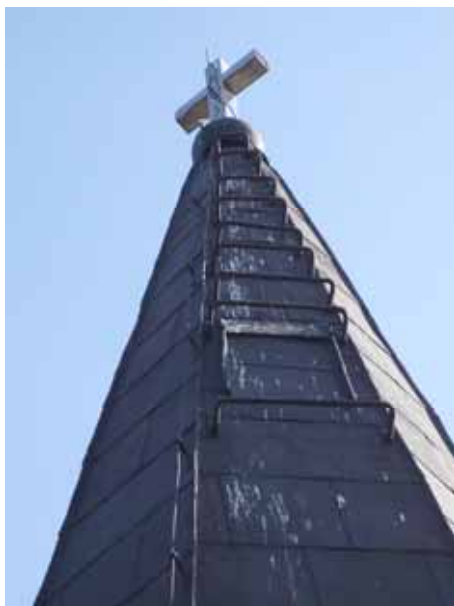
Tv. Spirans topp före takomläggning med nu borttagen lucka och stege i sydvästra takfallet. Th. Ståndskiva mellan långhus och torn i nord före omläggning. Bildbeteckning lp20070115 och lp20070116. Foto Jean-Paul Darphin 2007.

Befintlig lucka i spirans sydvästra takfall togs bort, eftersom luckan inte längre var i bruk och främst utgjorde en riskfaktor för läckage. Anslutande stegjärn återmonterades därmed inte heller. Spirans topp med kula och hatt rengjordes från färg och lämnas omålade till den planerade takmålningen om 2-3 år.

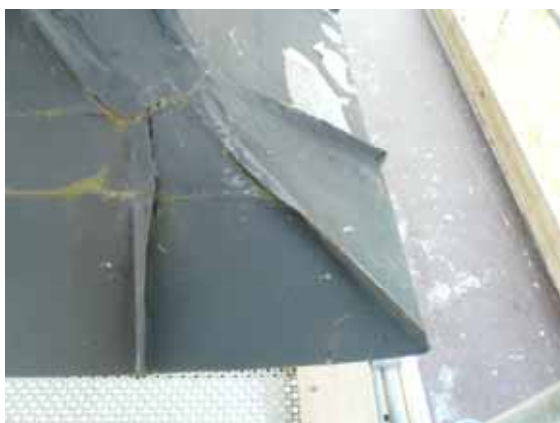
Tv. Detalj av tornets nedre takfall före omläggning och införande av fotränna. Th. Detalj av tornets nedre takfall med ny plåt och fotränna. Bildbeteckning lp20070117 och lp20070118. Foto Jean-Paul Darphin 2007.

Avvattning i form av fotränna infördes på tornet. Rännan monterades på smidda krokar. Klämmor av plåt tillverkades i band och klipptes på plats. Avledande stuprör placerades på östra fasaden. Rören utfördes i zinkgalvaniserad plåt med skarpa vinklar och en diameter på 120 mm.

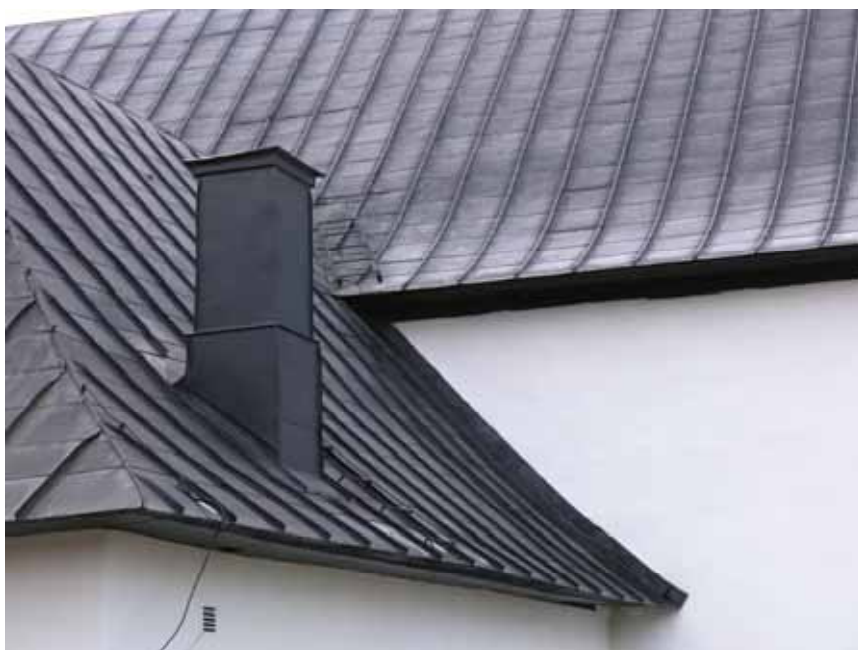
Sakristians västra takfall med skorsten och stegar före omläggning. Bildbeteckning lp20070119. Foto Lisa Sundström 2005.

Sakristians skorsten blev delvis ommurad på grund av lösa tegelstenar. Befintligt överbeslag av bly återanvändes. Skorstenens övriga plåtavtäckning utfördes som

tidigare. Stegen till skorstenen lämnades kvar, medan stegen i vinkelrännan upp mot långhusets norra takfall togs bort.

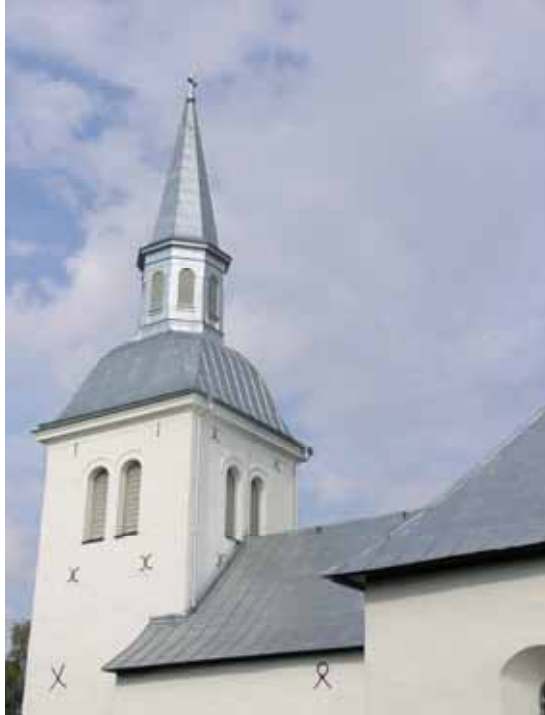
Kyrkans torn från sydöst efter omläggning. Lagg märke till den nya fotrännan och anslutande stuprör. Bildbeteckning lp20070120. Foto Cecilia Pantzar 2007.

Torntaket kompletterades med fotränna, en förändring som godkändes av länsstyrelsen under projektets gång.

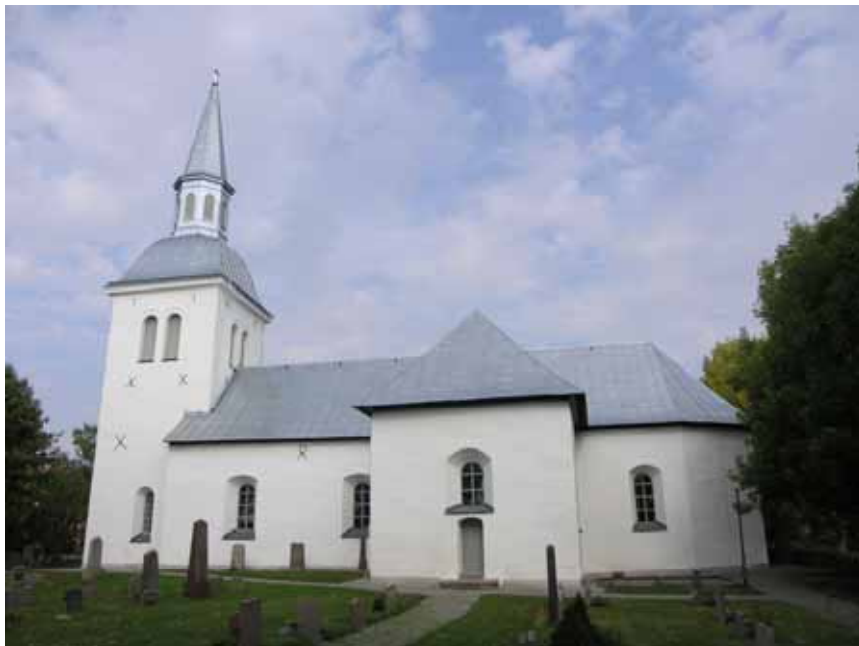
Kyrkan från söder efter omläggning. Utmed långhusets nock skymtar de nya färstöglorna för livlina. Bildbeteckning lp20070121. Foto Cecilia Pantzar 2007.

Fästöglor för livlinor monterades på långhusets södra takfall och placerades på skivplåten just nedanför nocken. Öglorna satt tidigare i norr, men förflyttades av estetiska skäl, eftersom kyrkogårdens huvudentré är på norra sidan. Åskledare och jordlinor kontrollerades. Nya åskledarfästen monterades på södra takfallet, och flyttades ner från nocken till skivplåten.

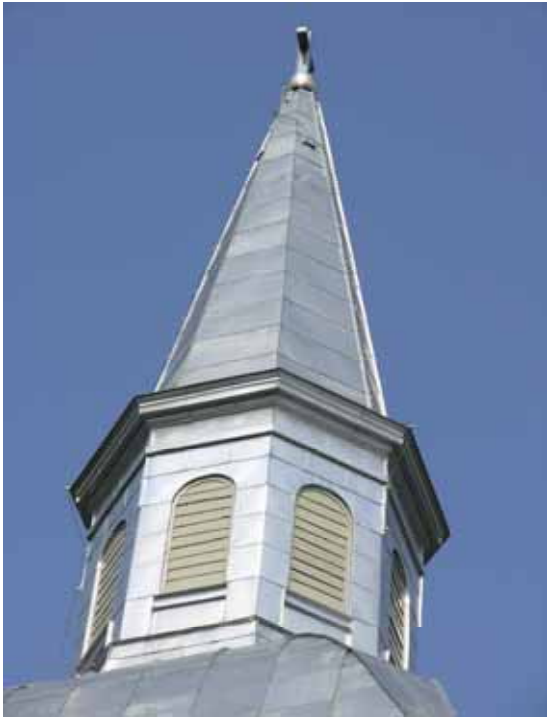
Tornspiran efter omläggning. I skivtäckningens övre del syns två av tornets fyra nya ventiler. Ljudöppningarnas luckor är nymålade i samma kulör som tidigare. Bildbeteckning lp20070122. Foto Cecilia Pantzar 2007.

Tornspiran tillfogades luftning i form av fyra ventiler i skivplåten. Ett tillägg som inte finns med i handlingar och som inte heller har fått länsstyrelsens godkännande.

Tornluckor målades i samma ljusgrå kulör som tidigare.

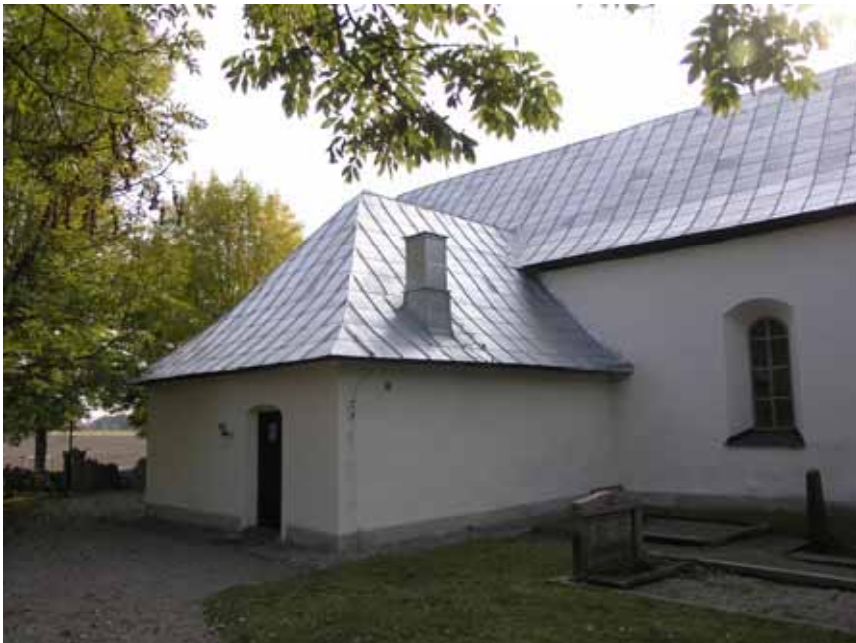
Sakristian från nordväst efter omläggning. Skorstenens nedre del ansluter med utkragande plåt istället för slät som tidigare. Från ståndskivan utgår en diskret vattenavledande plåt bort från fasaden. Den utsvängda takfoten är väl bibehållen. Bildbeteckning lp20070123. Foto Cecilia Pantzar 2007.

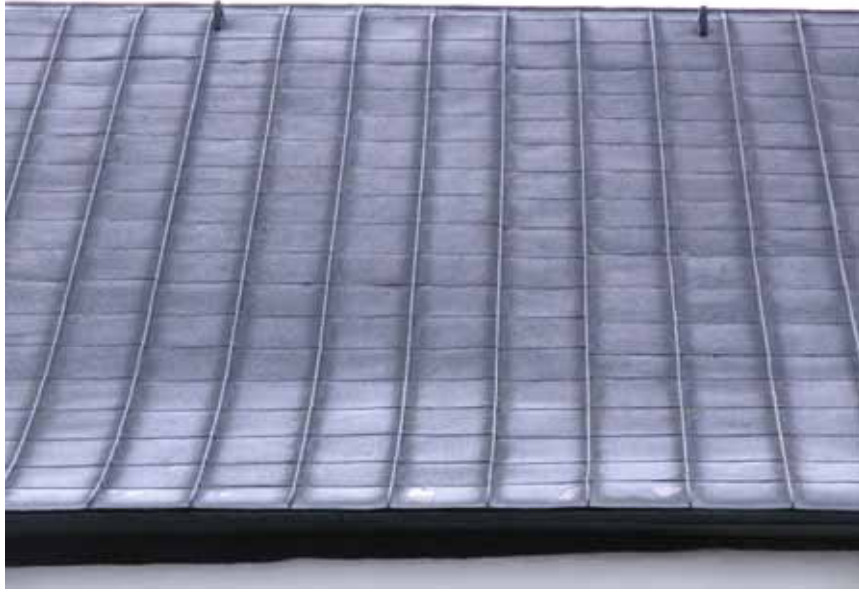
Långhusets norra takfall före plåtombeslagning med den gamla skivplåtens livgivande rytm. Notera livlinornas infästning vid nocken som nu är förflyttade till sydsidan. Bildbeteckning lp20070124. Foto Lisa Sundström 2005.

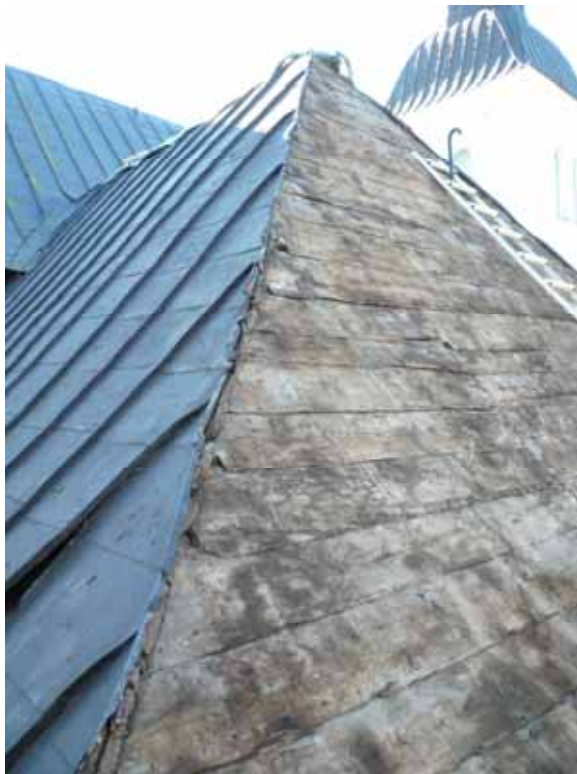
Takpanel med liggande brädor på sakristians norra takfall. Bildbeteckning lp20070125. Foto Jean-Paul Darphin 2007.
