Skarpsundby

Kulturhistorisk dokumentation av en äldre mangårdsbyggnad inom fastigheten Skarpsundby 3:2, Kårsta socken, Vallentuna kommun.

Rapport 2008:13

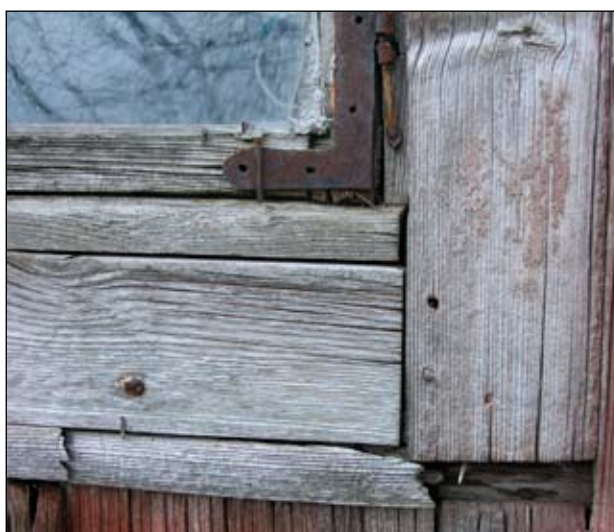
Byggnaden har ett sadeltak som vilar på tre åsar. Taket är klätt med röd, trapets-korrugerad plåt. I det norra takfallet finns två skorstenar i rött tegel. Byggnadens timmerstomme är synlig på alla fasader utom söderfasaden som är klädd med en locklistpanel. Panelen och timmerstommen är målade med röd slamfärg, färgen är dock kraftigt ansatt av väder och vind. Byggnadens knutlådor är inklädda med bräder, även de är målade i röd slamfärg. Fönstren har två lufter med spröjs samt fönsteromfattningar av bräder som är sammanfogade med varandra vid hörnen genom itappning och träplugg. Några fönsterbågar har rester av gulbrun färg. Fönsteromfattningarna har också varit målade men färgen där har avflagnat nästan helt.

Fig. 17. Detalj av utvändig fönsteromfattning med träplugg. Bildnr Lp 20080720.

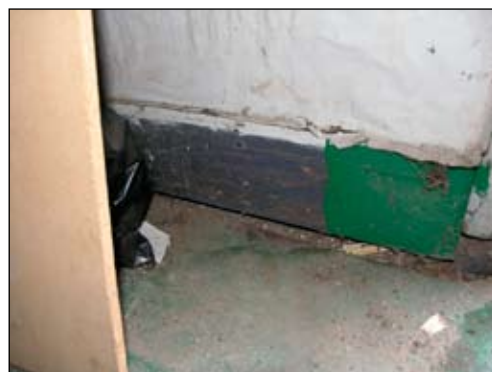
På golvet ligger en linoleummatta som senare har målats grön.

Fig. 19. Linoleummatta i förstugan som har täckmålats med en grön färg, liksom delar av golvlisten. Bildnr Lp 20080722.

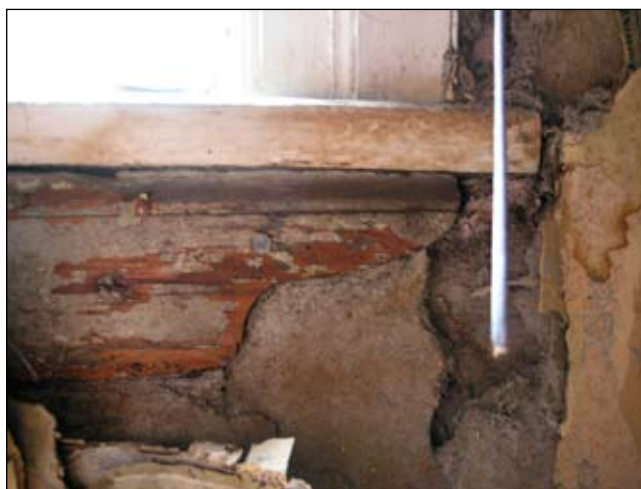
Pappspända väggar med gulbeige, blommönstrad tapet med bård, 1940-tal. Under den finns flera äldre tapetlager. Under fönstrets understycke, bakom pappspänningen, syns lerklining på timmerväggen, se fig. 13. Det har inte undersökts om alla väggar i kammaren har lerklinats men det är troligt.

Fig. 22. Fönster i kammaren med profilerat understycke i trä. Under den syns rester av lerklining. Bildnr Lp 20080725.

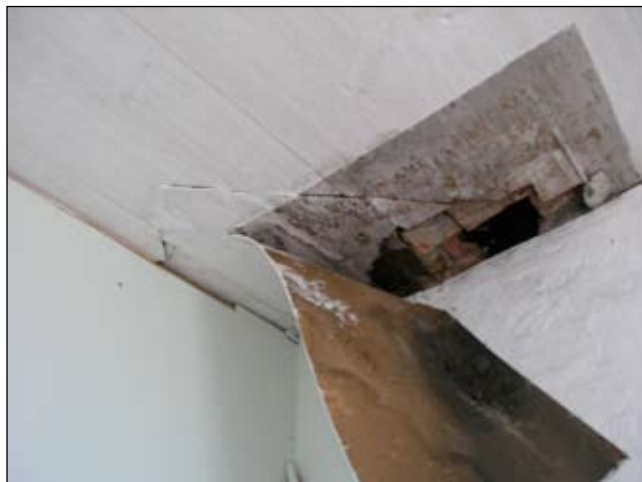
Brädtak vitmålat med limfärg. Takbräderna vid murstocken uppvisar tidigare skikt av grå färgsättning.

Fig. 25. Bakom pappen i taket visar sig ett äldre färgskikt i grå kulör. Där syns även en igensättning efter en tidigare eldstad/rökgång. Bildnr Lp 20080728.

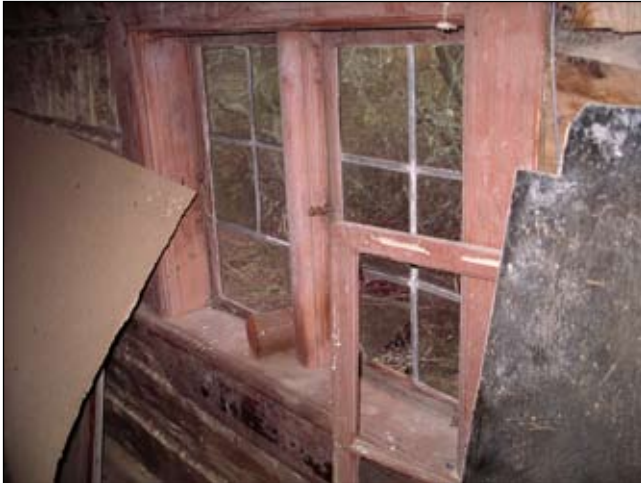
Tvåluftsfönster med blyspröjs, tre rutor per luft. Profilerad brunmålad karm. Fm 4, brunmålad. Kulören på fönstrets bågar, karm och mittpost är bestämd till linoljefärg, färgkod bränd terra di Siena S6030-Y70R. Fönster- och stormhaspar. Profilformat understycke i trä, spår av färg i rödbrun och brun kulör, den bruna kulören har bestämts till linoljefärg, färgkod mörk ocker S7020-Y40R.

Fig. 27. Fönstret i hallen med blyspröjs. Bildnr Lp 20080730.

Med belägg från historiska kartor från mitten på 1700-talet och framåt är byggnaden med största sannolikhet uppförd under andra hälften av 1700-talet eller under tidigt 1800-tal. Det bekräftas av bevarade fönstersnickerier och beslag i huset som har tydlig 1700-talskaraktär. Fönstret i hallen i övervåningen är uppskattningsvis från 1700-talet.

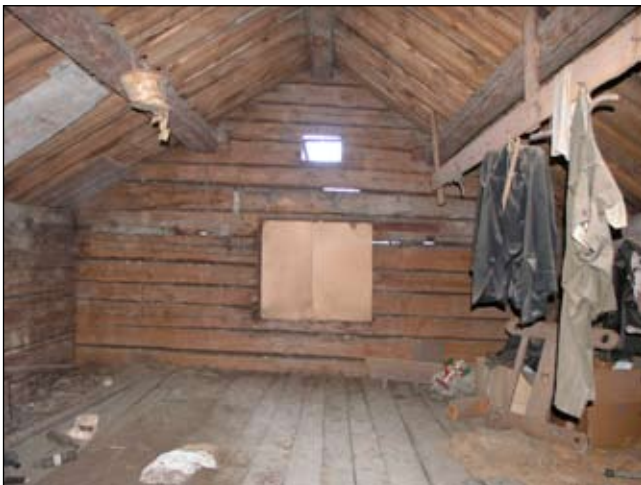
Fig. 28. Vinden med det igensatta fönstret mot väster. Bildnr Lp 20080731.

Rummet är oinrett. Brädgolv och timmerväggar. Brädtaket vilar på de tre takåsarna. På bräderna ligger yttertakets korrugerade plåt. Vinden har ett fönster på gaveln som har satts för med masonitskivor. Tvåluftsfönster med spröjs, glasrutor saknas. Fönsterfoder av typ Ff 5, målat med brun linoljefärg, färgkod mörk ocker S7020-Y40R. Ovanför fönstret finns en mindre fönsteröppning som är öppen och saknar fönster. Skorstenstocken är vitputsad. Dörrfoder Df 3 runt dörr till hall, brunmålat med linoljefärg, färgkod mörk ocker S7020-Y40R.
