# Eds kyrka

Antikvarisk kontroll vid invändiga restaureringsarbeten, Eds kyrka, Eds socken,  
Upplands Väsby kommun, Uppland

*Lisa Sundström*  
Rapport 2008:15

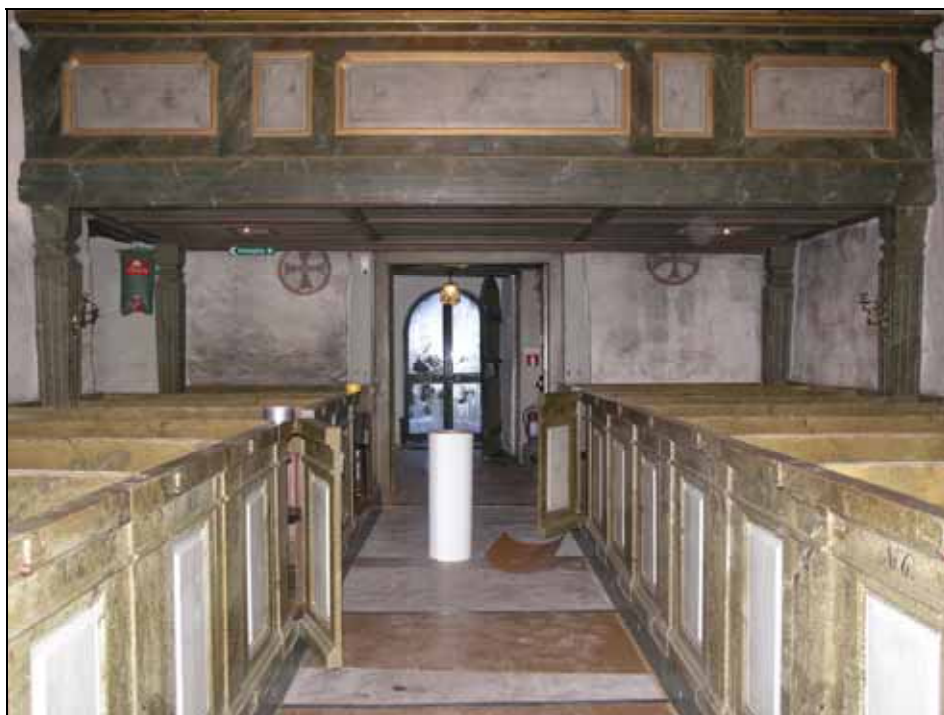
Väggarna och valven i kyrkan var kraftigt nedsmutsade och det murala måleriet, framförallt Olle Hjortzbergs målningar, i behov av översyn. Nedsmutsningen var tydlig framförallt över radiatorer. Väggar och konstverk i kyrkorummet var till delar beväxta med mögel.

*Kyrkorummet åt väst före rengöring. Bildnr: lp20080603.*

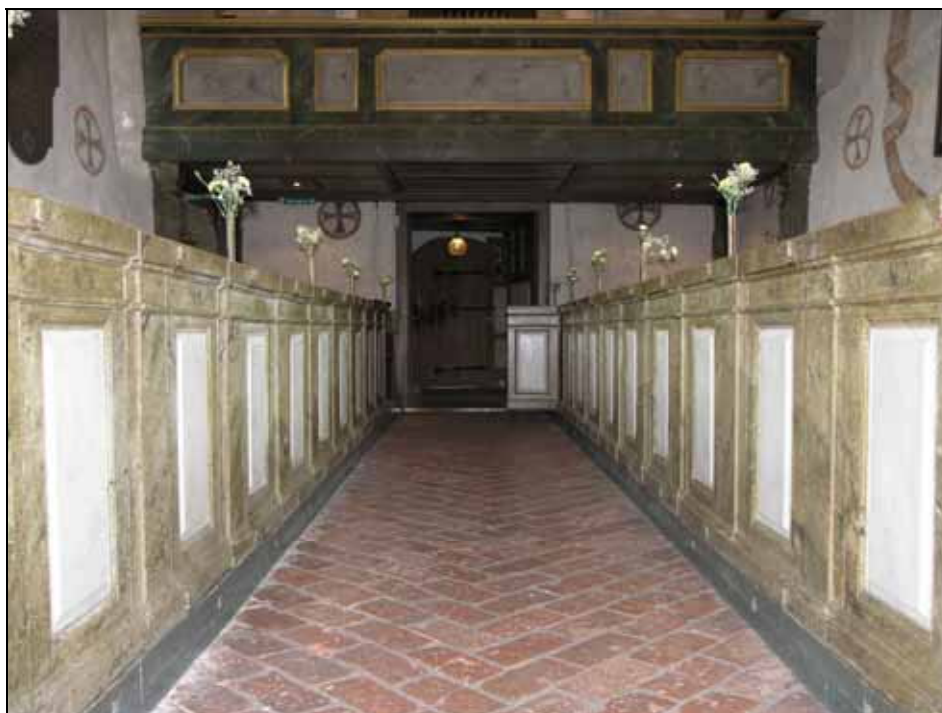
*Kyrkorummet åt väst efter restaurering. På västra väggen under läktaren har en referensyta lämnats. Bildnr: lp20080604.*

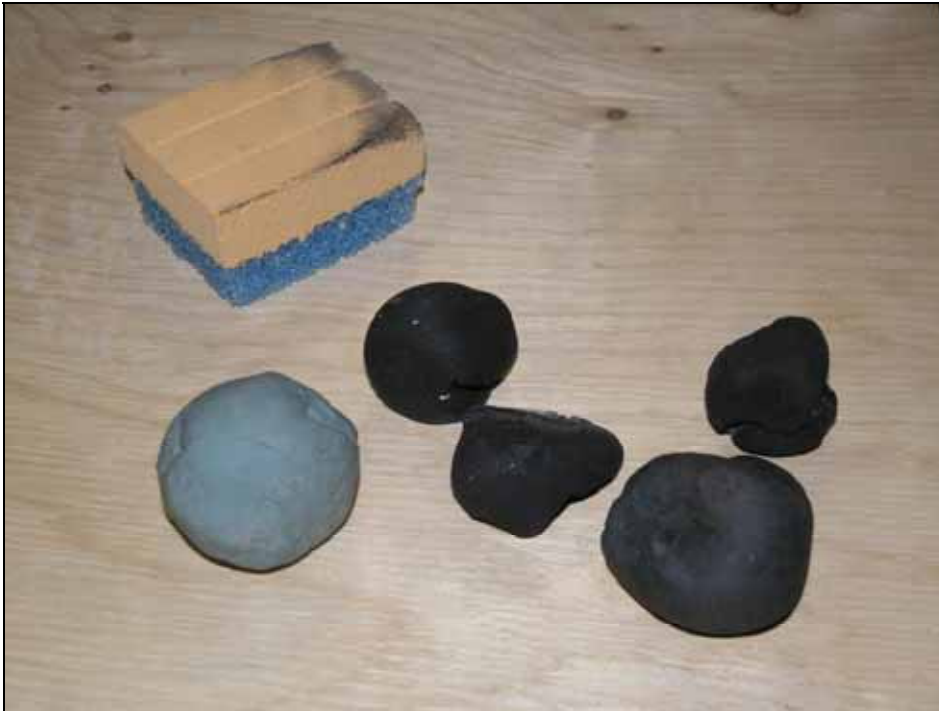
*Prov utfördes med Wishabsvamp och Gomma Pane för utarbetande av lämplig metod av rengöring. Wishabsvamp samt oanvänd och använd Gomma Pane. Bildnr: lp20080605.*

Ytor rengjorda med Wishabsvamp lämnade enhetligare vita ytor än ytor rengjorda med Gomma Pane, som lämnade en rengjord mer levande yta. Rengöringen med Wishabsvamp tog inte bara bort smutsen utan även ett yttersta lager färgskikt.

För att inte erhålla ett nymålats utseende utan istället lämna en levande yta som förhåller sig bättre till kalkmålningarna i koret valdes att rengöringen skulle utföras med Gomma pane.

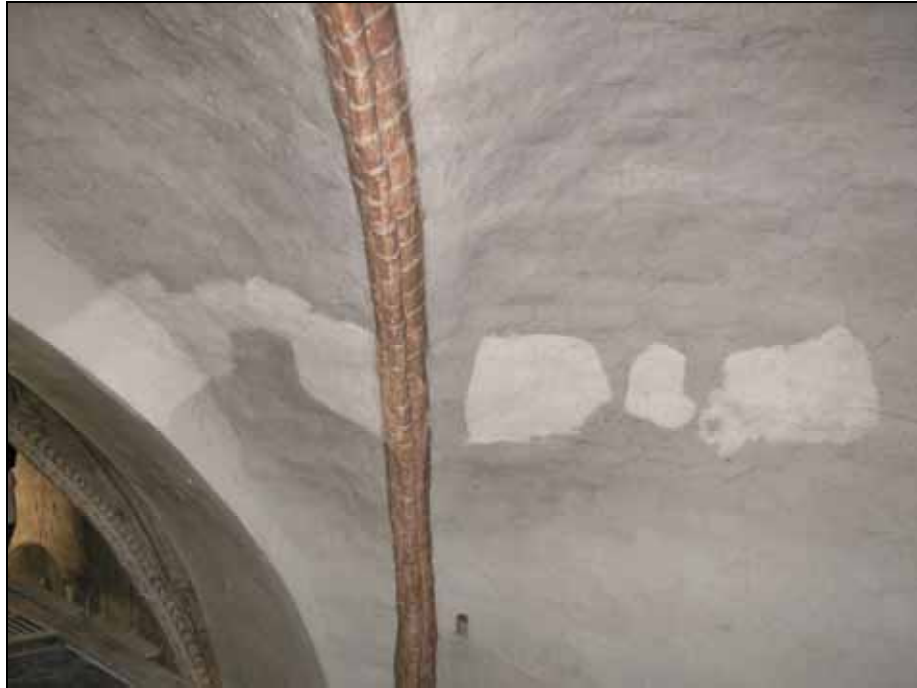
*Rengjorda provytor. Bildnr: lp20080606.*

Efter rengöringen med Gomma Pane har de mest störande mörka fläckarna och fläckar efter tidigare retuscheringar tonats in. Större sprickor har fästs, lagats med kalkbruk och tonats in. Då ytorna var för feta för kalkfärgsintoning har intoning utförts med kalklimfärg. Väggar vid läktare och västra väggen har, upp till en höjd av ca 2 m, tidigare bättringsmålats med en oljefärg. De ytorna har ommålats med en kalklimfärg.

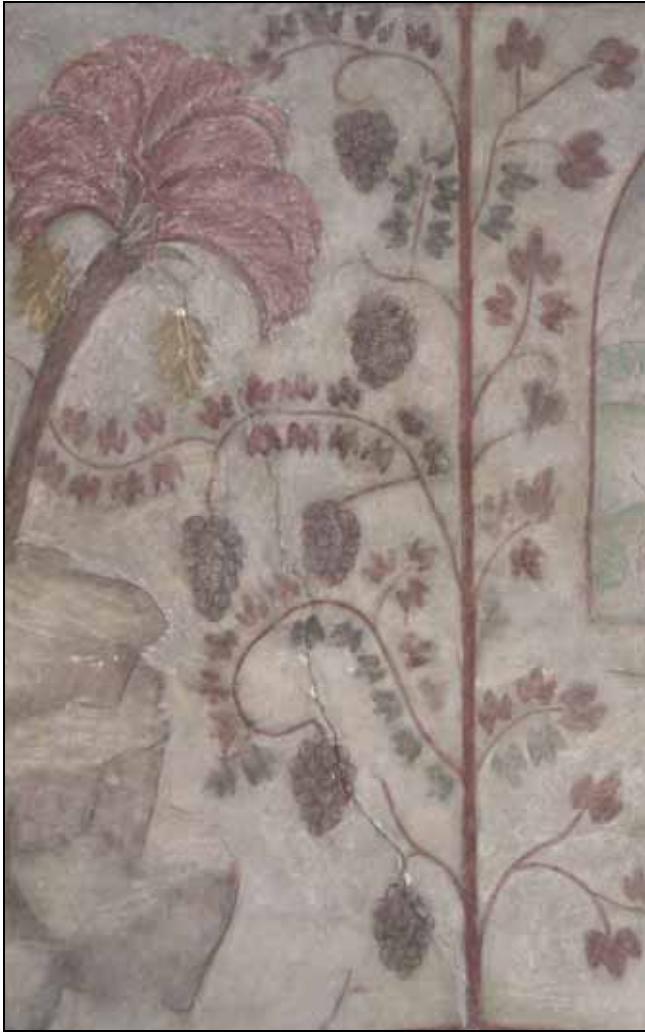
*Spricka i målning utförd av Olle Hjortzberg på norra korväggen. Bildnr: lp20080607.*

Kalkmåleriet har rengjorts med Gomma Pane. På Olle Hjortzbergs måleri som uppvisade små skador där färgen sprängts bort, har skador och lösa flakor i måleriet säkrats och fästs. Tydliga, iögonfallande små bortfall har retuscherats.

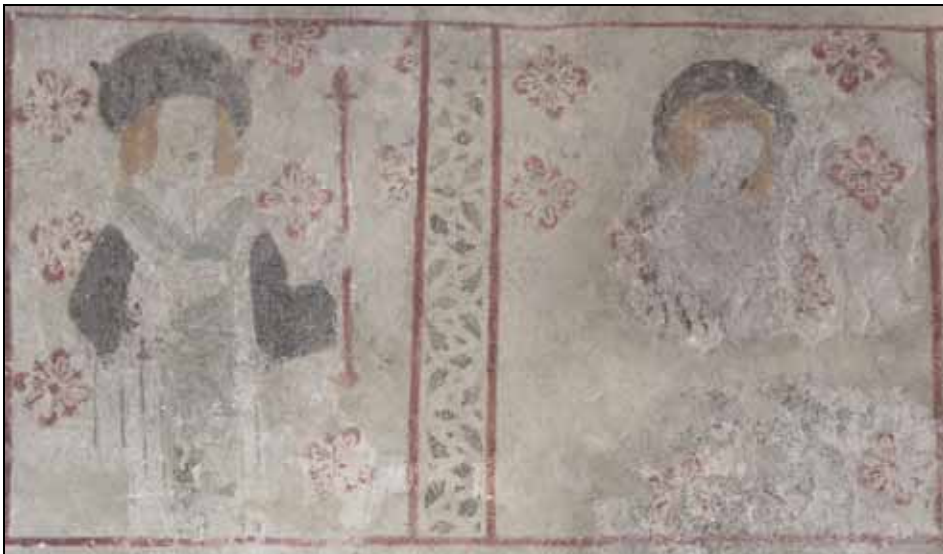
*Det medeltida måleriet utfört av Albertus Pictor har lämnats utan retuscheringar. Bildnr: lp20080608.*

Det medeltida måleriet har rengjorts, konserverats och därefter lämnats utan retuscheringar.

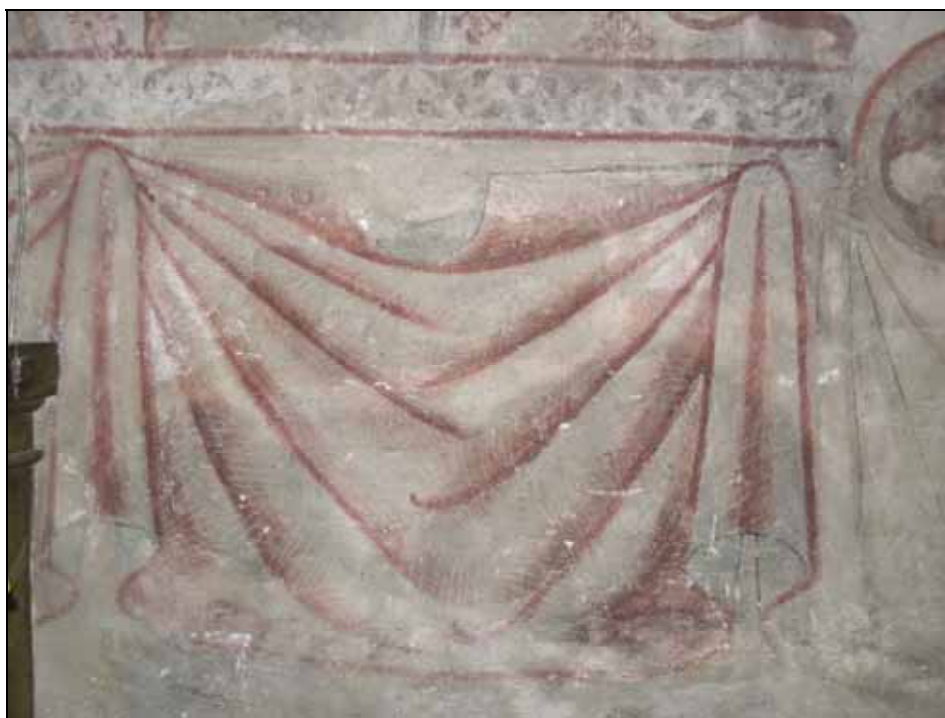
Kalkmåleriet med draperimåleri i korets nedre delar uppvisade flertalet mekaniska skador och färgbortfall och gav ett mycket skadat intryck än i övrigt. De aktuella delarna har fästs och retuscherats i något större utsträckning än i övrigt.

*Draperimålning i korets nedre delar gav ett iögonfallande skadat intryck och har retuscherats i något större utsträckning än i övrigt. Bildnr: lp20080609.*

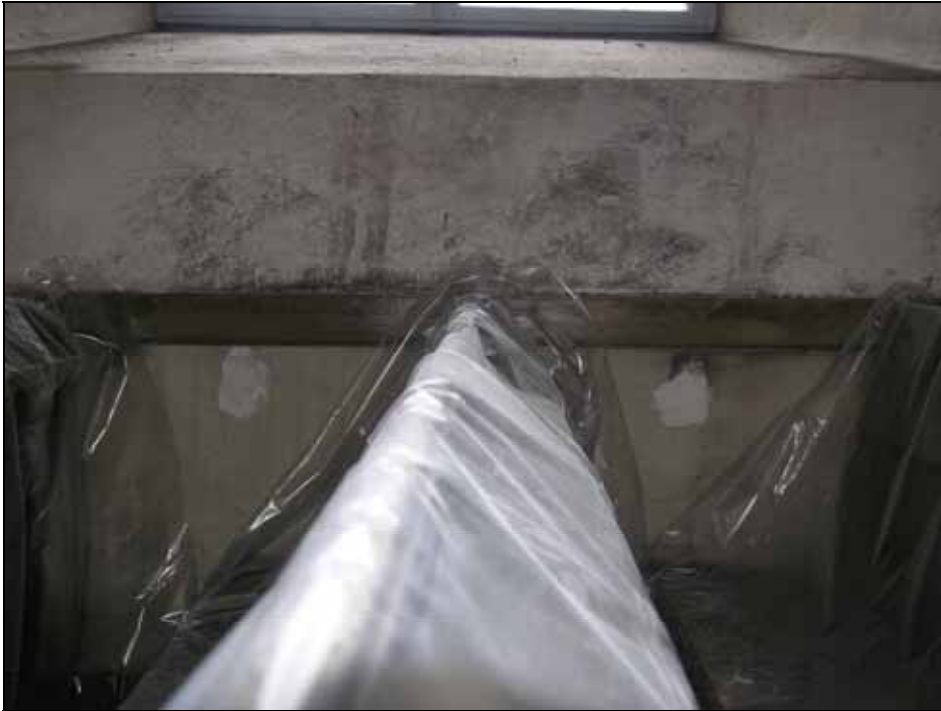
*Linoljefärgsmålningen på de nedre långhusväggarna var skadat och målades om. Iögonfallande fläckar på kalkavfärgade väggar har tonats in. Bildnr: lp20080610.*

Väggarnas nedre delar innanför bänkkvarteren var delvis mycket skadade och har efter brukslagning målats om med linoljefärg i lika ton som befintlig.

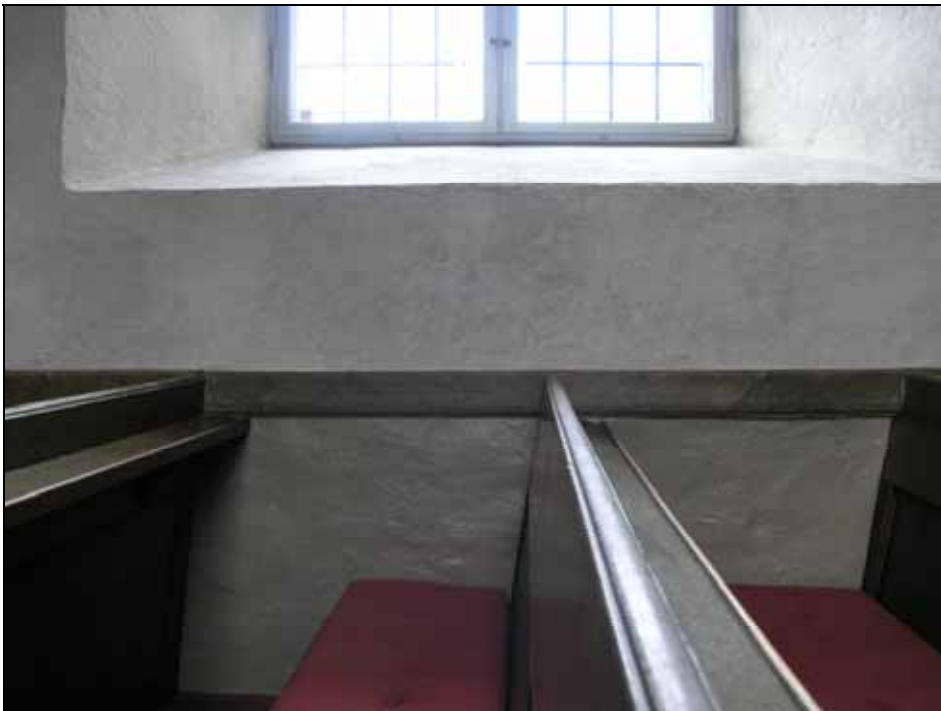
*Nedre långhuvväggarna inom bänkkvarteren målades om. Bildnr: lp20080611.*

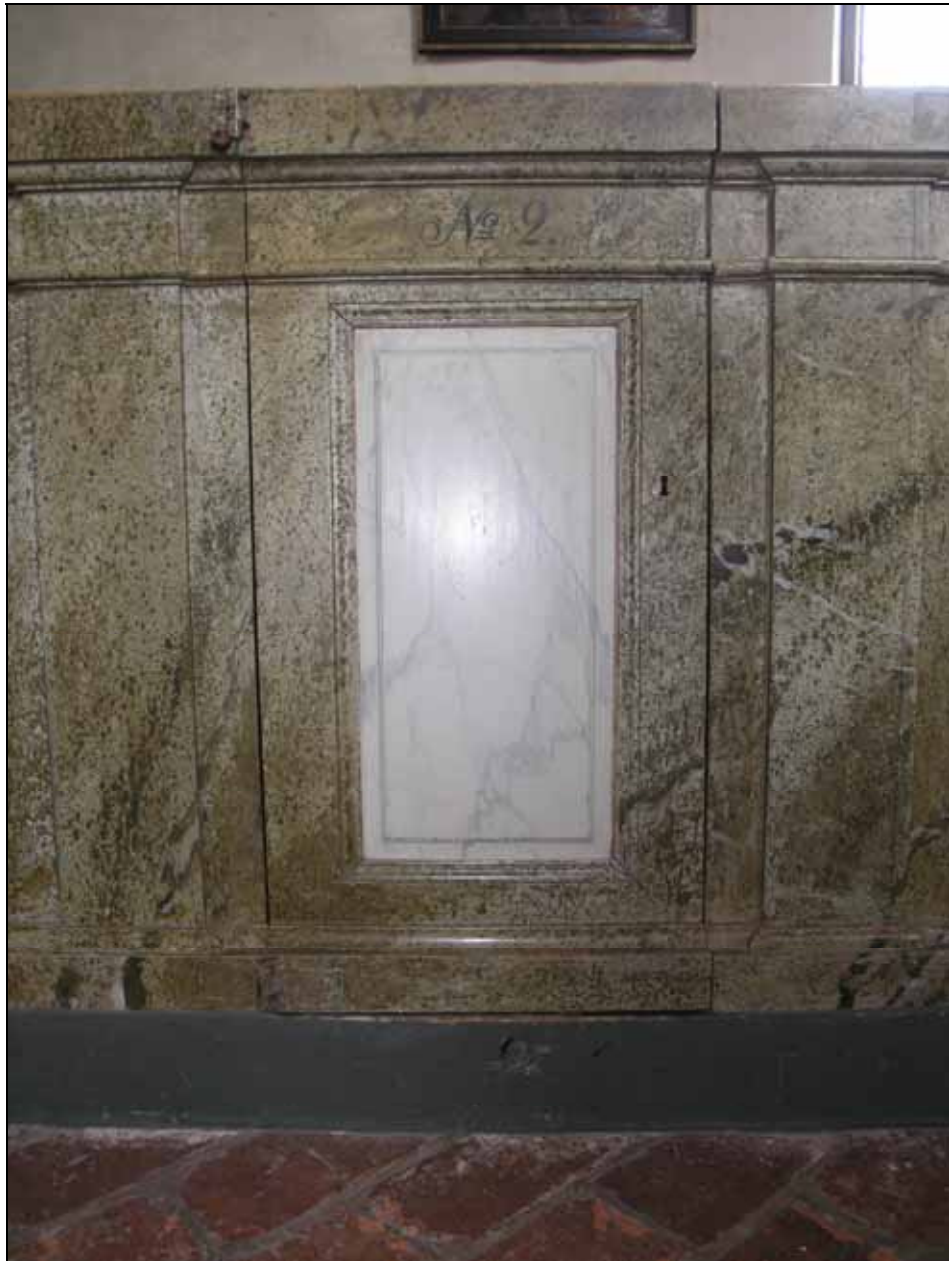
*Dörr i bänkkvarter efter rengöring och konservering. Bildnr: lp20080612.*

Bänkinredningen har rengjorts. Obundna färgskikt har fästs och mekaniska skrap- och skavskador retuscherats. Lagningar i bänkinredningen har efter byte av radiatorer marmorcerats lika befintligt. Naturligt slitage har lämnats utan åtgärd. Det noterades att under befintlig färg finns en äldre gråblå marmorceringsmålning och en äldre övermalad numrering av bänkdörrar.

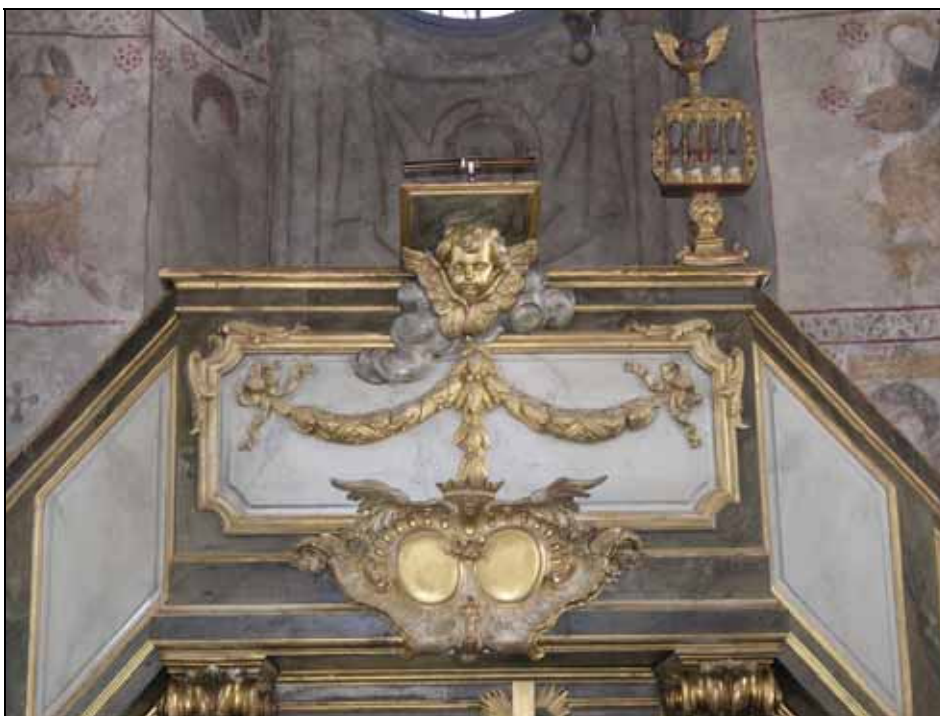
*Altarpredikstolens svagt bundna färgskikt och förgyllning har fästs. Bildnr: lp20080612.*

Altarpredikstolens ytor har rengjorts. Svagt bundna färgskikt och förgyllning har fästs och mekaniska skador retuscherats. Naturligt slitage har lämnats utan åtgärd.

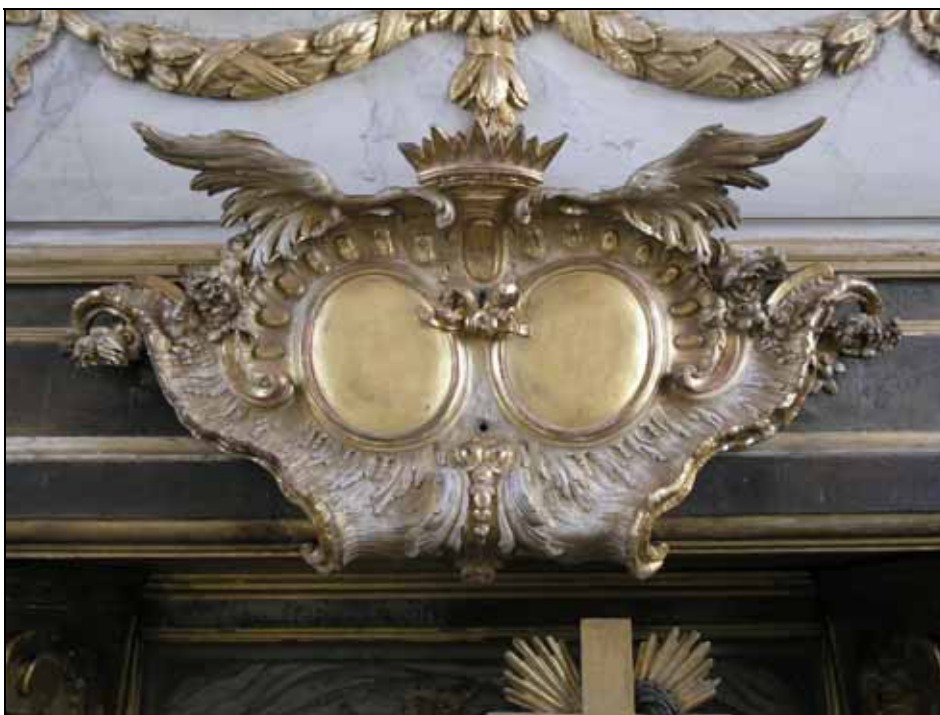
*Naturligt slitage har lämnats utan åtgärd. Bildnr: lp20080614.*

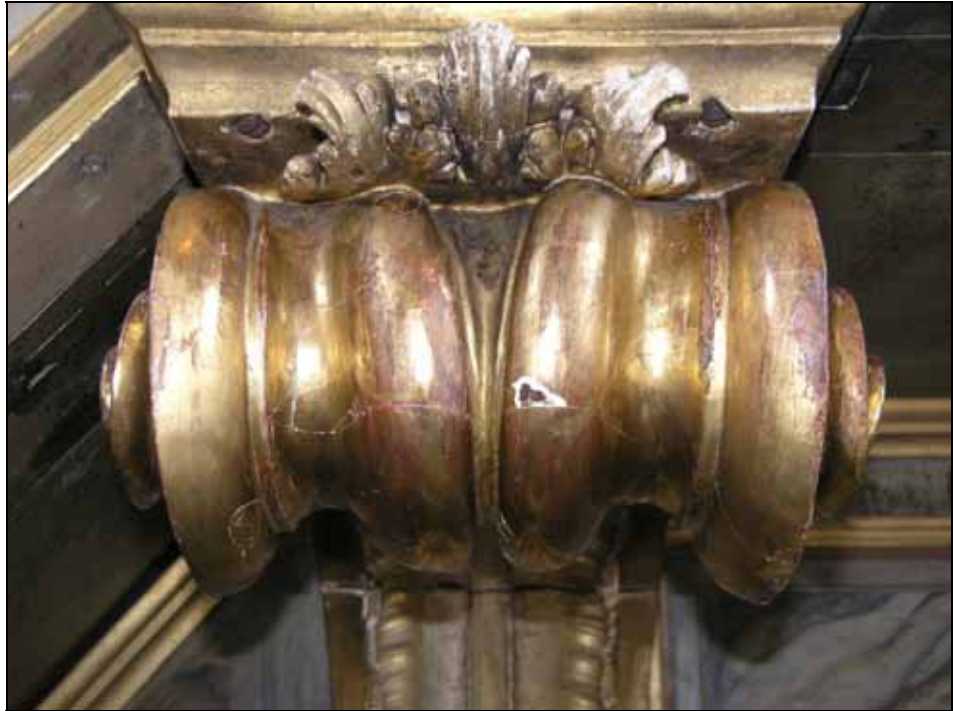
*Mekaniska skador har fästs och retuscherats. Bildnr: lp20080615.*

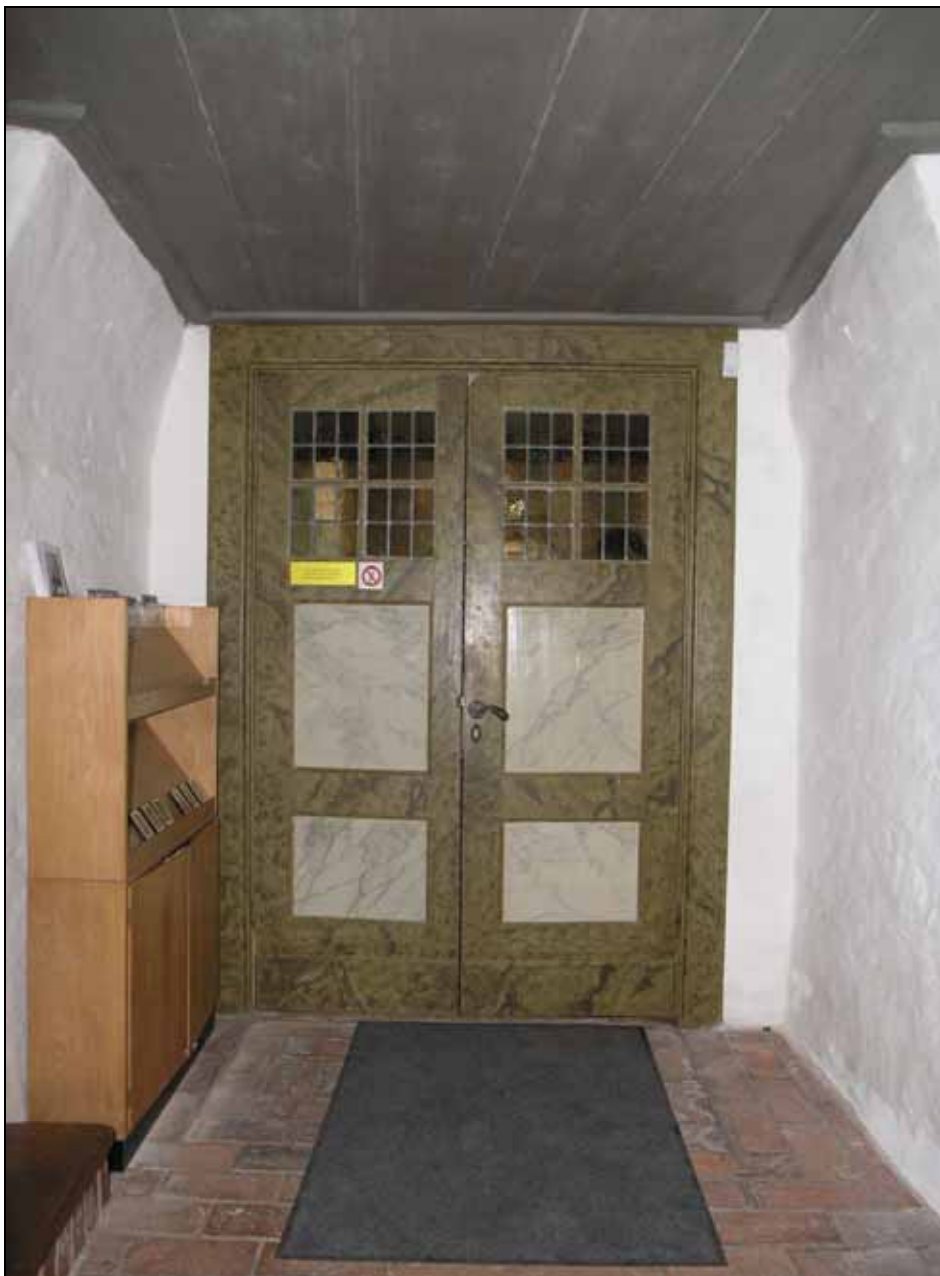
*Marmoreringsmålade dörr mellan vapenhus och långhus. Bildnr: lp20080617.*

Marmoreringsmålade dörrar har rengjorts och mekaniska skador retuscherats. Naturligt slitage har lämnats utan åtgärd. Vapenhusdörrens anslagslist har bytts ut mot en ny med lika utformning och marmoreringsmålats lika orginalisten.

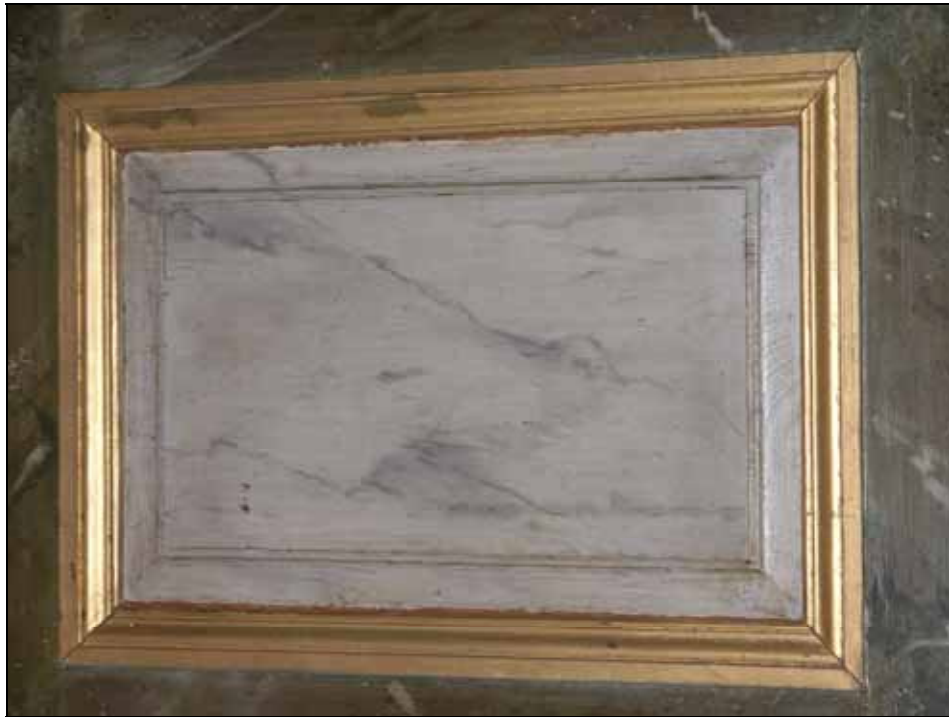
*Missfärgade lagningar på läktarbarriärens listverk har omförgyllts. Bildnr: lp20080618.*

Läktarbarriären och pelare har rengjorts och lösa färgskikt fästs. Missfärgade lagningar på speglarnas listverk har omförgyllts och patinerats. Förgyllning på läktarbarriärens övre list var fragmenterad varför hela listen omförgylldes. Hål efter borttagen armatur har lagats och retuscherats. En läda på barriären har målats in lika omgivande marmoreringsmålning.

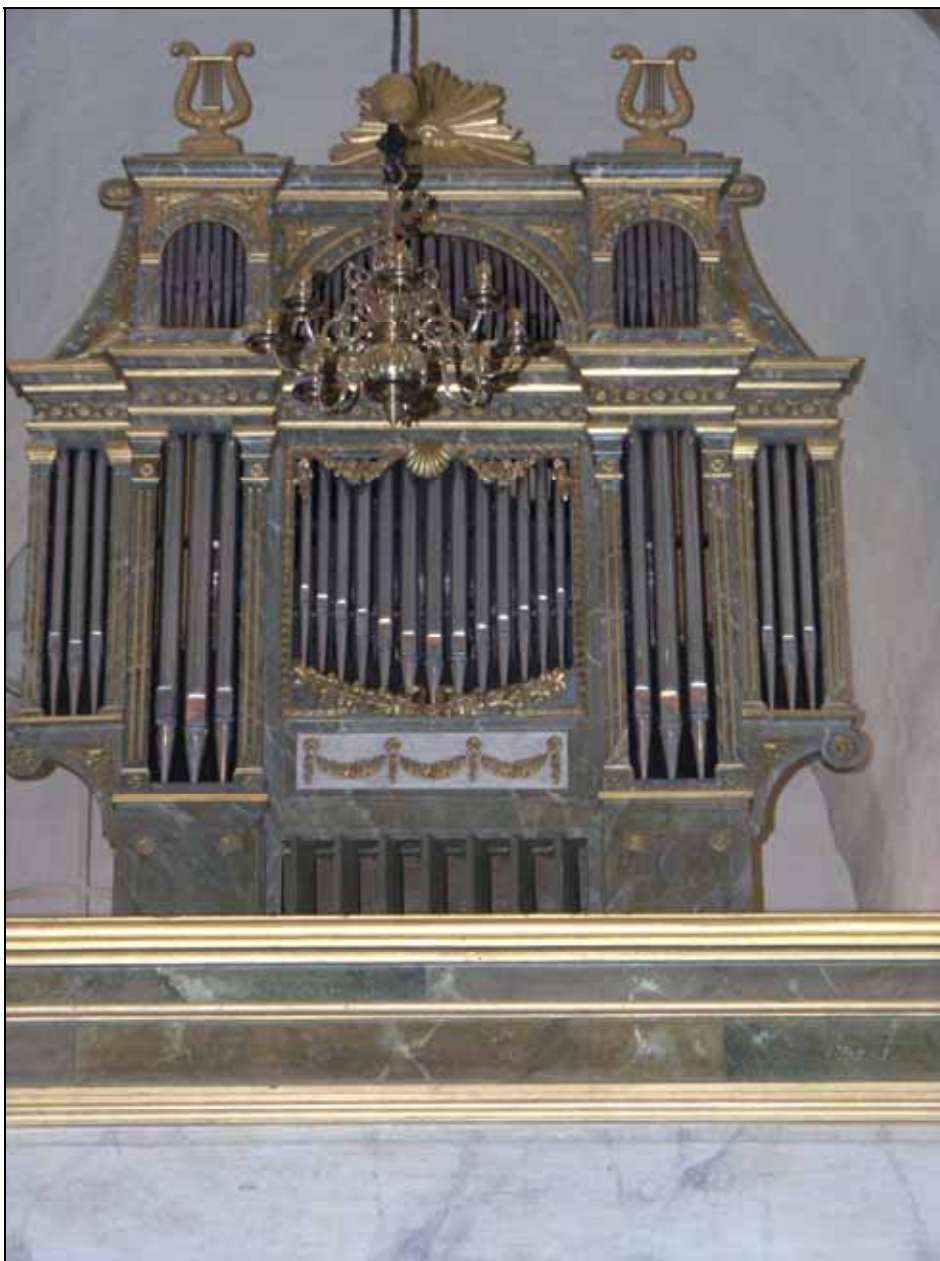
*Orgeln efter rengöring och konservering. Bildnr: lp20080619.*

Före restaureringen har skyddsätgärder avseende orgeln utförts och därefter täckts för att undvika nedsmutsning under arbetenas gång. Orgelns ytskikt har efter avtäckning rengjorts och en detalj i orgelns dekorativa utsmyckning som lossnat limmats tillbaka. Vidare har färgskikt på blindpipor säkrats och retuscherats och skador på en träspiegel på baksidan retuscherats.

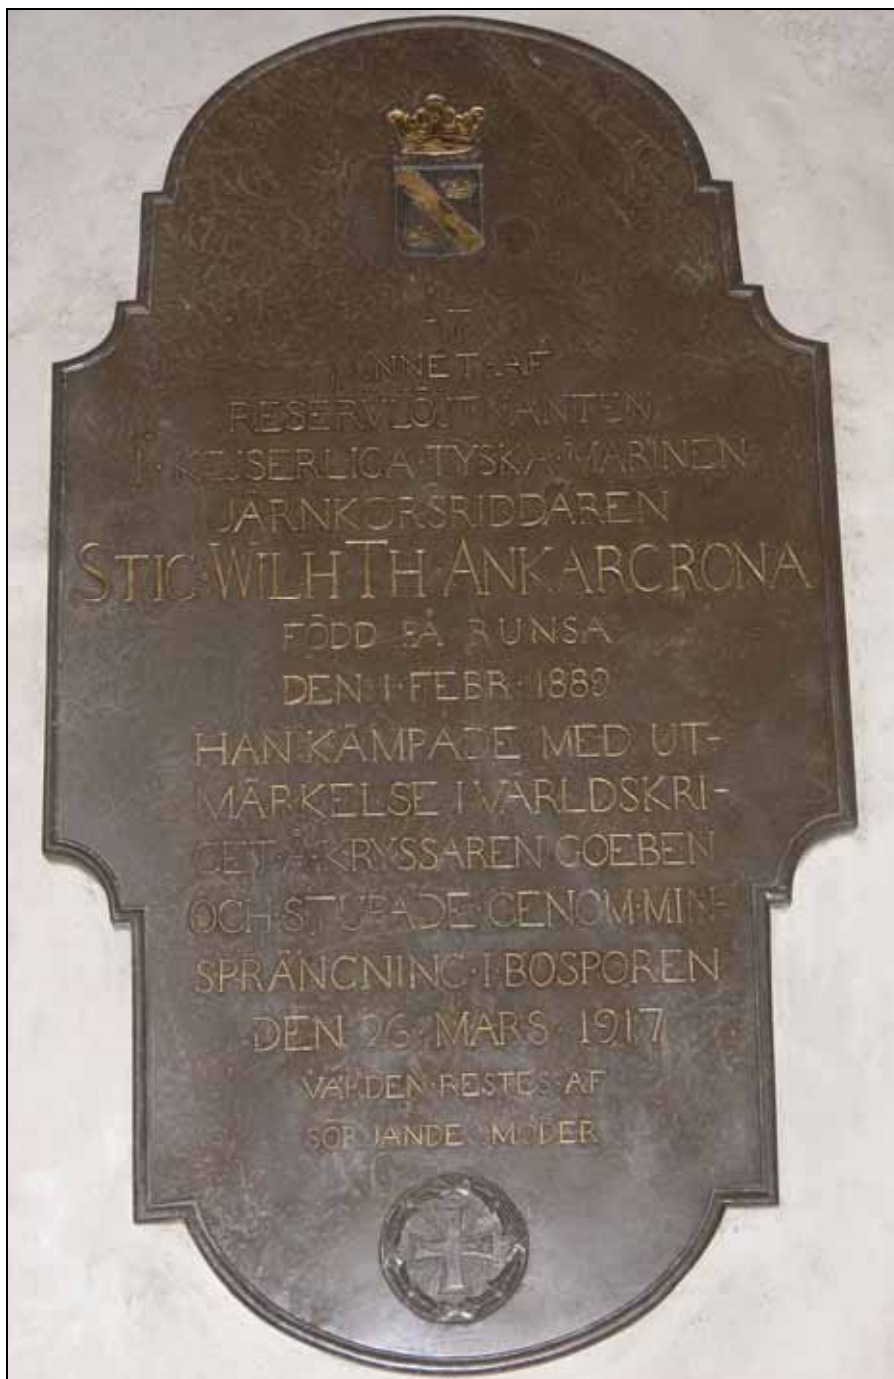
Minnestavlan av kalksten har rengjorts. Tavlan uppvisade oljiga fuktfläckar kring den förgyllda inskriptionen och har slipats lätt. För att få en enhetlig ton har tavlan oljats in med rå linolja.

Minnestavlan av kalksten efter konservering. Bildnr: lp20080624.

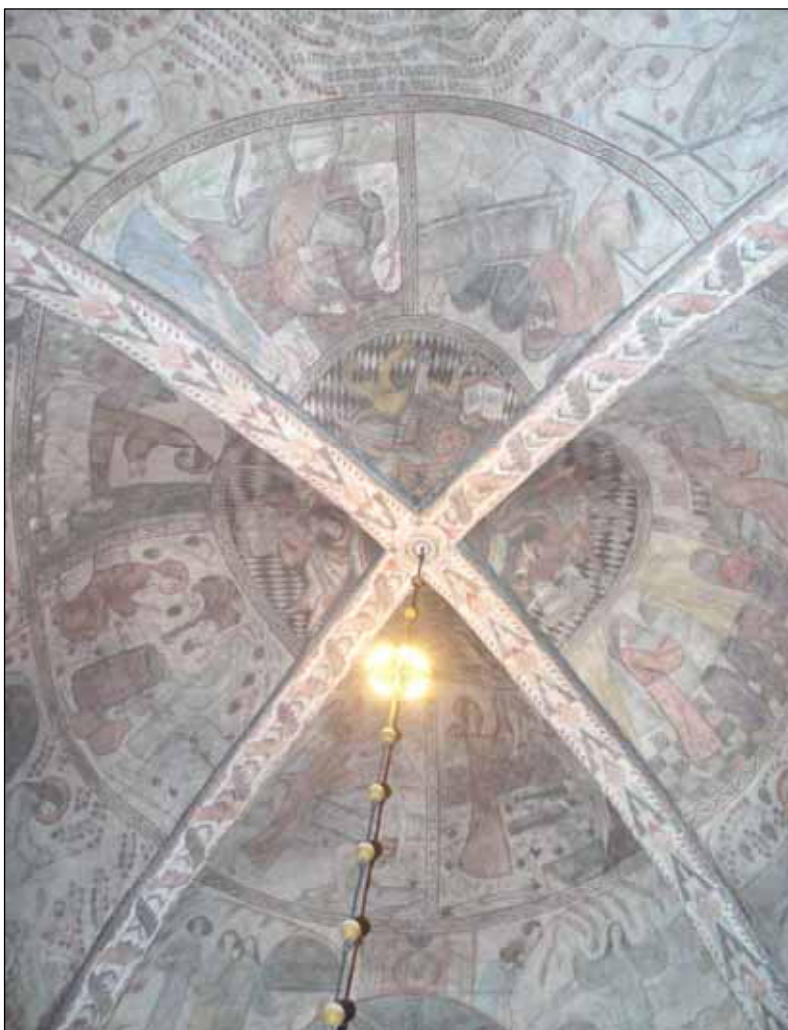
*Belysningsarmatur installerad på takkronornas pendlar. Bildnr: lp20080625.*

På kyrkans tre takkronor har installerats belysningsarmatur av typen MAXEL ALK 500. Ledningar till belysningen har dragits genom befintligt hål i taket.

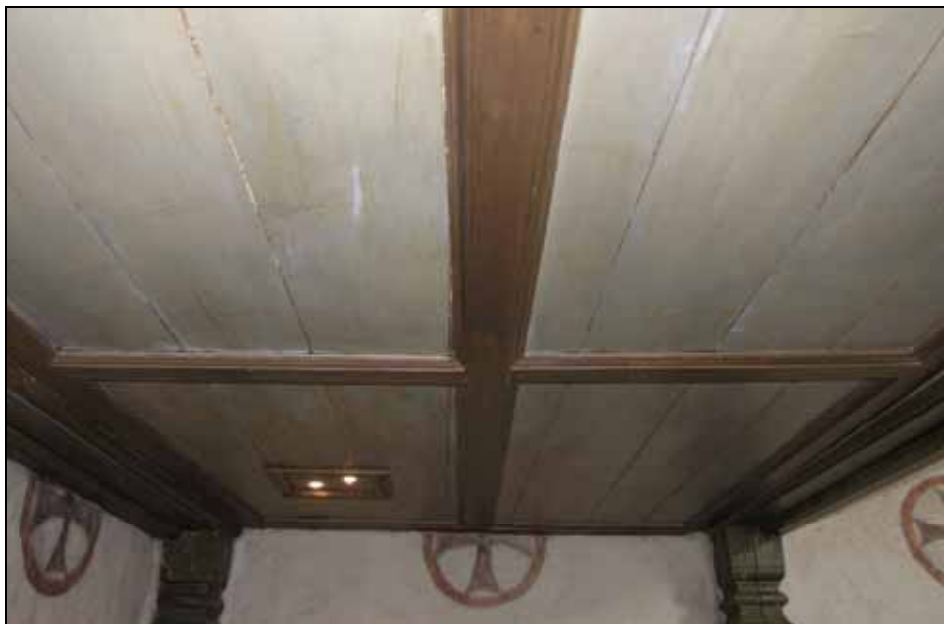
*Läktarens undertak med nya infällda spotlights. Ett fält målades om. Bildnr: lp20080626.*

Belysningen under orgelläktaren har bytts ut till spotlights infällda i en träskiva som målats in i lika färg som taket under läktaren.
