Antikvarisk kontroll vid restaurering av jordkällare, Kårnäs 1:1, Kårnäs by,
Ljusterö socken, Österåker kommun, Uppland

Lotta von Liewen Wistrand
Rapport 2008:42

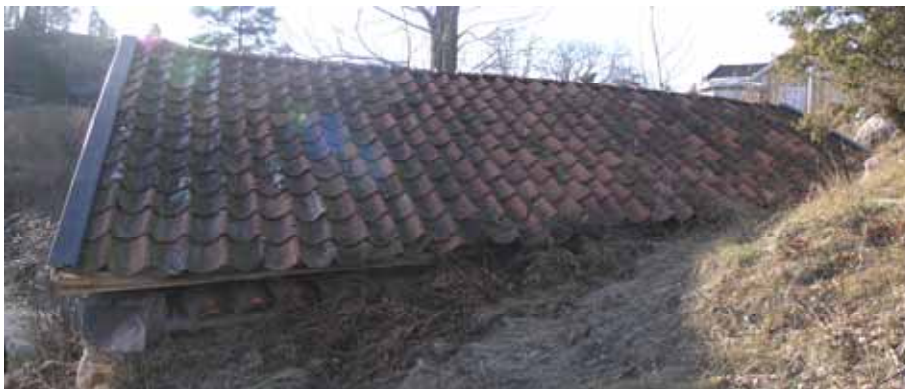
Inför renoveringen täcktes delar av källarens takfot av jordmassor, vilket medfört rötskador på både högben och bärläkt. För att förhindra framtida fuktproblem har de översta jordlagren bortschaktats och dränering utförts runt hela byggnaden.

Jordkällaren före renoveringen. Foto Andreas Lindblad, Stockholm läns museum, 2008

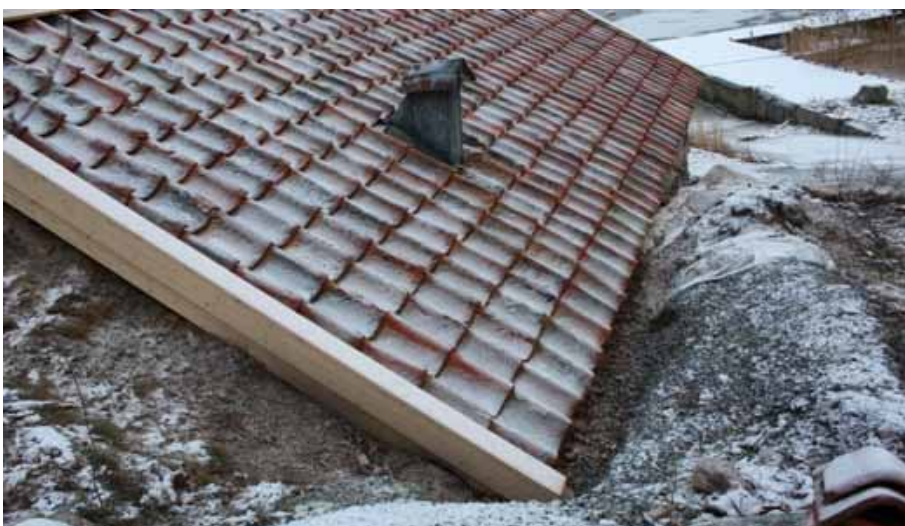
Jordkällaren efter renoveringen med utgrävd takfot samt dräneringskanal. Foto Lotta von Liewen Wistrand, Stockholms läns museum, 2008

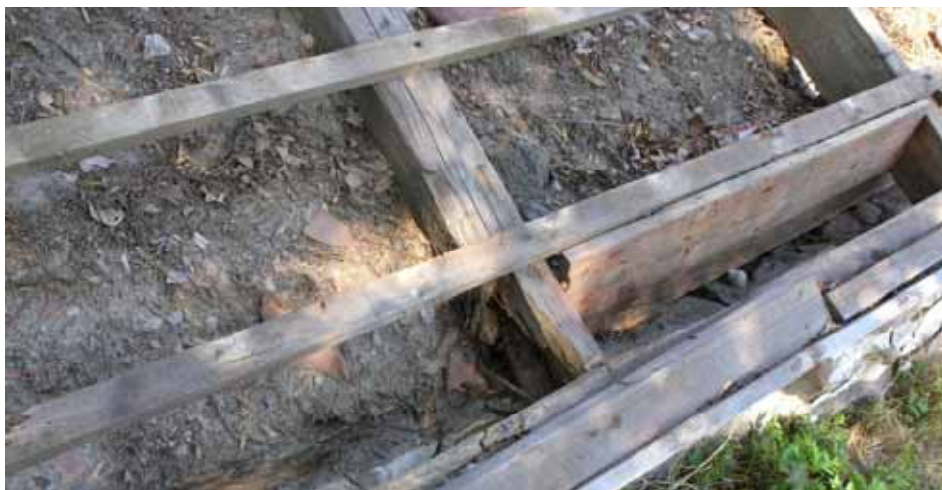
I samband med antikvarisk kontroll efter nedtagning av takteglet framkom att det jordskikt – rester efter det tidigare grästaket - som legat mellan yttertak och källarvalv tillsammans med delar av takkonstruktionens virke angripits av hussvamp. Den begränsade spridningen tyder dock på ett relativt färskt angrepp. För att motverka vidare spridning togs beslutet att avlägsna både jordlager och angripet virke för bortforsling och uppeldning.

Några av högbenen och delar av takfoten låg direkt på marken, vilket orsakat både röt- och hussvampangrepp i dessa partier. För att motverka vidare spridning grävdes jordmassorna ur. Foto Andreas Lindblad, Stockholm läns museum, 2008

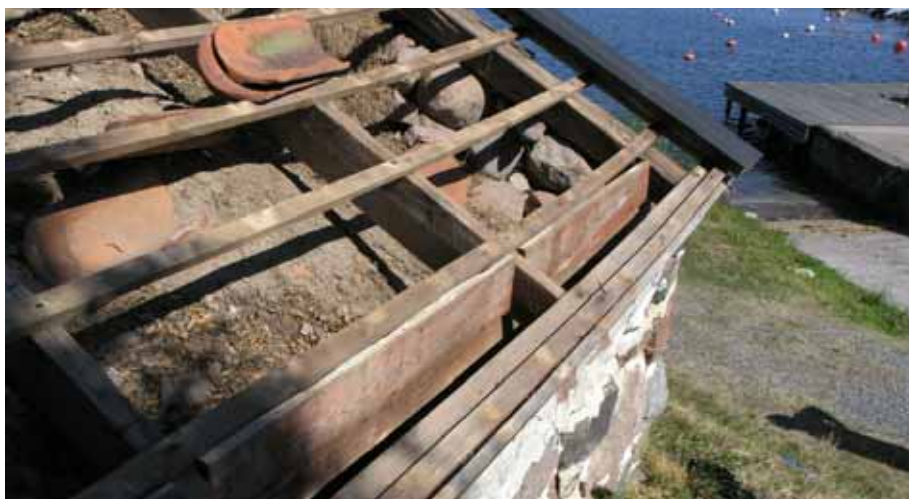
Takkonstruktionen före renoveringen. Som framgår var den tidigare bärläkten kraftigt försvagad. Här ses också den ursprungliga bräda som löper mellan varje högben och som nu kompletterats runt om. Notera även högbenens olika dimensioner, av vilka den tunnare sedermera är ersatt av den kraftigare typen. Foto Andreas Lindblad, Stockholm läns museum, 2008

Takkonstruktionen bestående av högben och sparrar som ligger ovanpå valvet har renoverats samt röt- och svampangripna delar bytts ut. Högbenen som tidigare var av olika dimensionen – förmodligen genom löpande reparationer – har kompletterats med den grövre varianten. Den ursprungliga liggande brädan mellan varje högben vid stenmurarnas krön har kompletterats runt hela källaren. Bärläkten har bytts ut (se nedan) och det enkupiga teglet omlagts utan att kompletteringar erfordrades.

Bärläkten visade sig vid en närmare inspektion vara både för gles och virket för klent för att bära tegel. Läkten fick således göras om till sin helhet.

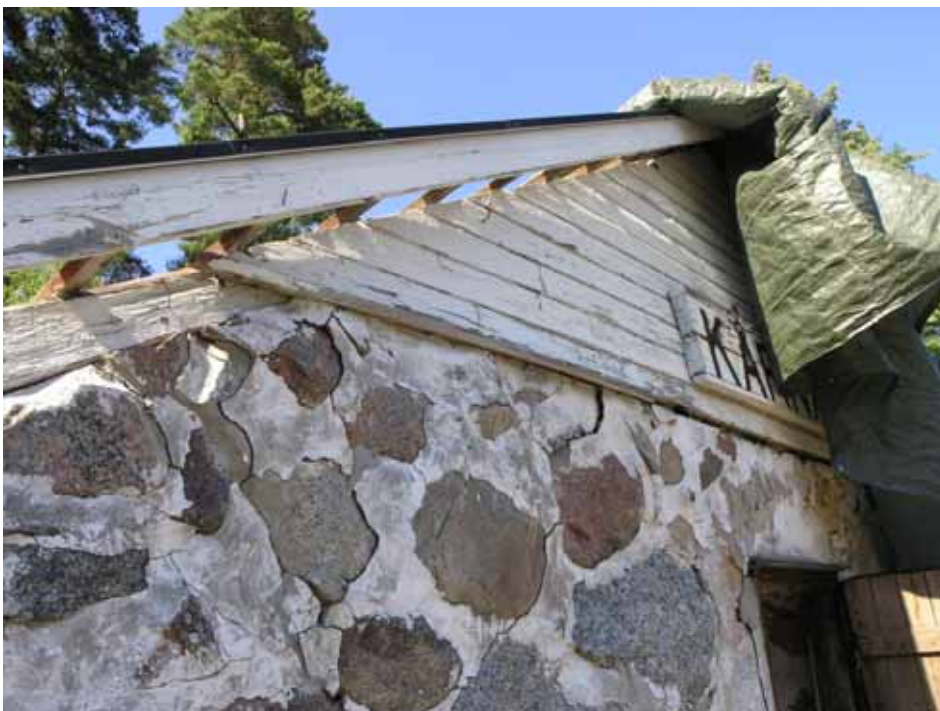
Med utgångspunkt från sprickbildningens utseende bestod det gamla bruket troligtvis av en cementbladning. Denna har knackats bort och murarna har omfogats med kalkbruk.

Murarna före omfogning. Foto Andreas Lindblad, Stockholm läns museum, 2008

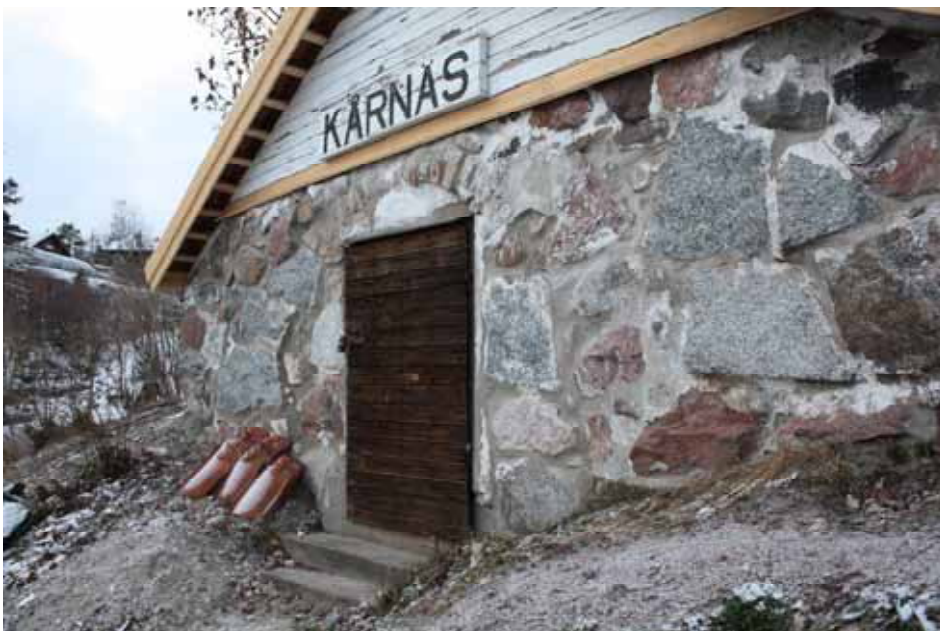
Murarna efter omfogning. Foto Lotta von Liewen Wistrand, Stockholms läns museum, 2008
