# Norra Stavsudda 2:34, Mellangården

Antikvarisk kontroll vid renovering av loge och snickarbod, Mellangården,  
Norra Stavsudda 2:34, Möja socken, Värmdö kommun, Uppland

*Lotta von Liewen Wistrand*  
Rapport 2008:43

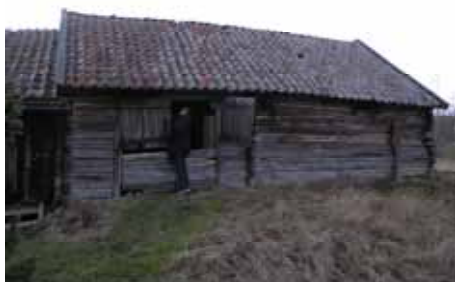
*T.v. Logen sedd från öster före renovering  
Andreas Lindblad, Stockholms läns museum, 2008*

Logens långsida mot öster var kraftigt utkalvad dels på grund av sättningar, dels och mest beroende på att nordöstra gavelns rötskadade knutar sönderfallit och följaktligen sjunkit ihop. Samtidigt var norra gavelns timmer så urlakat av väder och vind att stora springor uppstått mellan varven. Försvagningarna i stommen hade även påverkat åstakets bärkraft, med en bägnande taknock till följd.

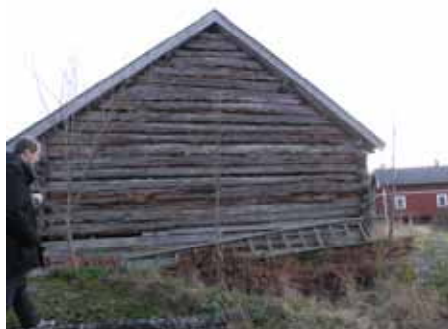
*T.h. Logens norra gavel före renovering. Foto*

Före reoveringen var timret i norra gavelns nedre halva påverkat av både väder och rötskador och befanns vara i mycket dålig kondition. På inrådan av dåvarande antikvarisk kontrollant beslöts därför att klä in gaveln med en traditionell panel med enkla locklister samt de sönderfallna knutarna med lådor och med timret bevarat innanför. Detta har genomförts, dock med några avvikelser från arbetsbeskrivningen (se vidare under "Avvikelser").

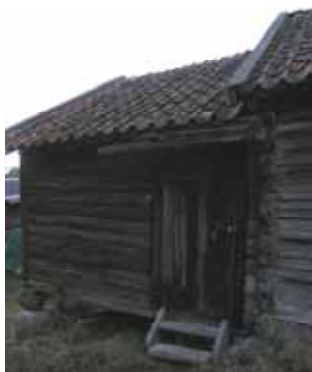
*T.v. Snickarboden, sammanbyggd med logens södra gavel, före renovering. T.h. Längan med bägge byggnaderna från väster. I förgrunden den något yngre ladugården. Foto Andreas Lindblad, Stockholms läns museum, 2008*

Snickarbodens södra del var nedsjunken med ett par decimeter inför renoveringen. Detta har åtgärdats genom nya hörnstag samt en förstärkning invändigt. I stället för följare i timmer som i logen har man här använt en nättare konsolkonstruktion i metall som stöd mellan vägg och tak. Vidare har snickarbodens plankgolv, vilket troligtvis härstammar från tiden då boden hitflyttades, möjligtvis kan det ha följt med i flytten, som delvis var raserat till följd av de kraftiga sättningarna lyfts upp och stabiliserats.

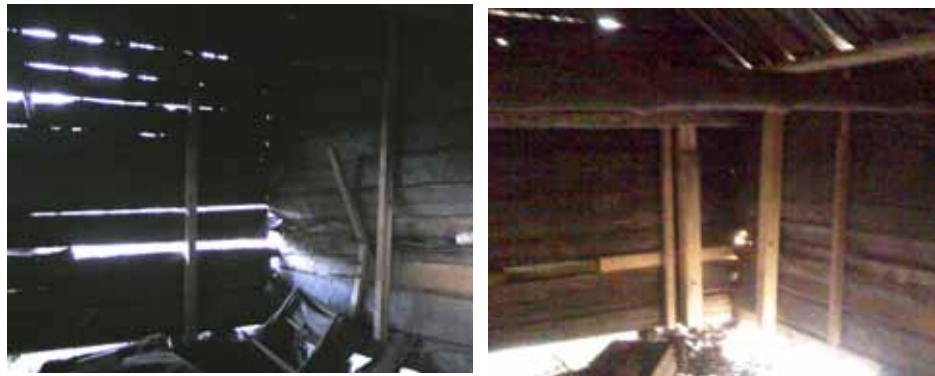
*T.v. Norra gaveln invändigt före renovering, med stora springor mellan stockvarven. Foto Andreas Lindblad, Stockholms läns museum, 2008. T.h. Norra gaveln invändigt efter renovering. Timmerväggarna har stabiliserats med följare i gavelns resp hörn och skadat timmer bitvis skarvats. Foto Sven Ahlbäck, 2008*

Renoveringens primära mål har varit att så långt som möjligt stärka samt rätta upp konstruktionen utan alltför stora ingrepp. Åtgärder som vidtagits är timret i norra gavelns hörnpartier invändigt försett med löpare och att bottensyllen i utsatta lägen förstärkts runt om logen med en underliggande stödräms/ stödräda. Timret har i enstaka fall skarvats där det varit nödvändigt.

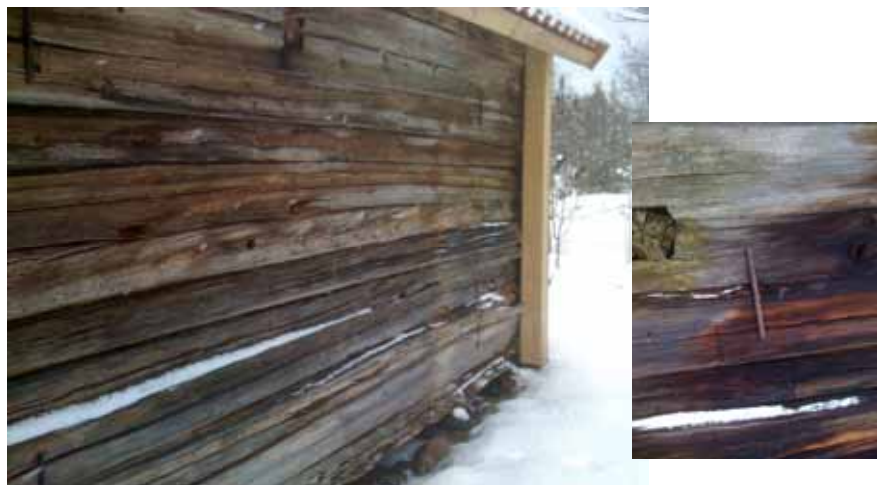
*Logens östra långsida efter renovering. Väggen är uppräddad och timret hålls samman med ett antal järnkrampa). Infälld bild: järnkrampa*

Utvändigt har bägge långsidornas väggar rätats upp och stockvarven förstärkts med sammantvingande järnkrampor. Stengrunden har kompletterats där den fallit ur och västra långsidans norra respektive södra hörn har lyfts upp med nya stöttor som i sinom tid skall bytas ut mot lämpliga stenar.

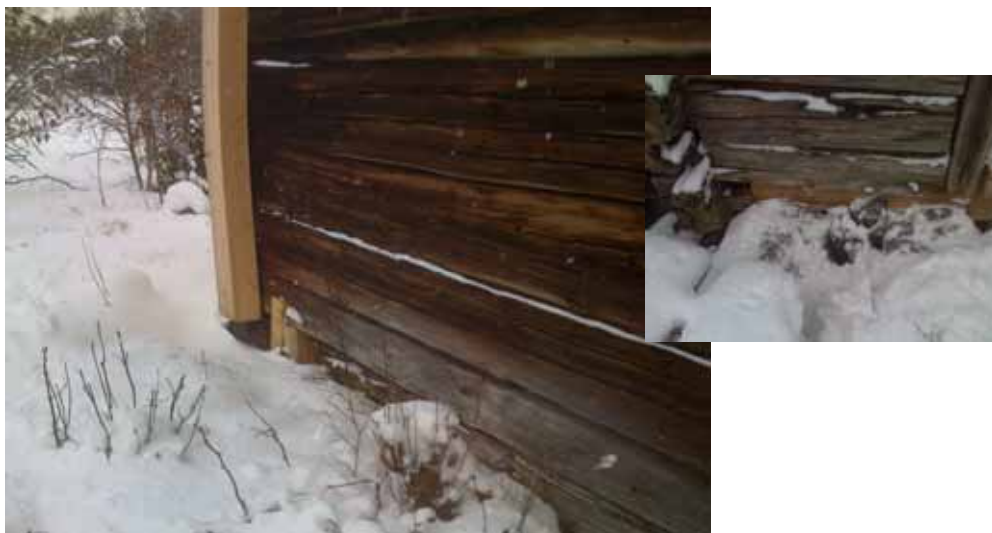
*Västra långsidan efter reovering. Timret var mycket välhållet på denna sida, men har ändå stabiliserats med kramper. Norra hörnet har lyfts upp på en stolpe. Infälld bild: stödram/stödplanka under syllen. Foto Sven Ahlbäck, 2008*

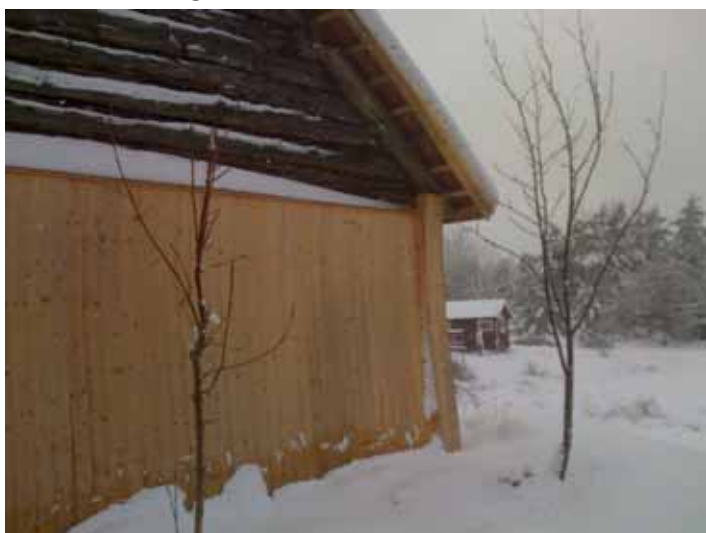
*Norra gaveln efter reovering med halva fasaden panelfodrad och en snedställd vattbräda i mötet mellan panelen och timret. Knutarna har klätts in i skyddande lådor. Foto Sven Ahlbäck, 2008.*

Ägarens ursprungliga intention var att virket i norra gavelns nya panel skulle vara handsägat med kilformade bräder. Det visade sig dock svårt att anskaffa med så kort varsel, varför man i stället valde en enkel, ohyvlad spontpanel med smal bredd och utan locklister. Ett rimligt val som kanske t om anpassar sig bättre till byggnadens utseende och lite oregelbundna väggar.

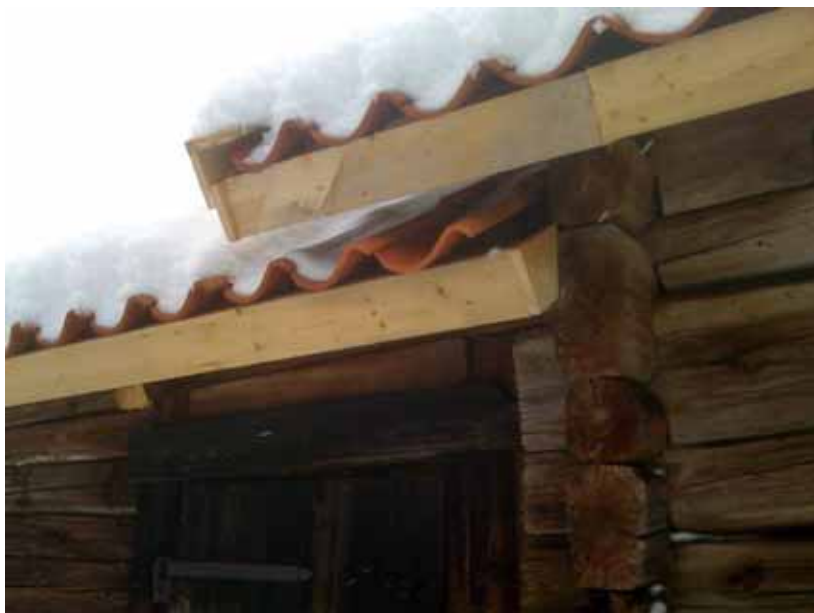
*Mötet mellan den högre logen och den lägre snickarboden. Bägge med omlagda tak samt nya vindskivor och vattbrädor. Foto Sven Ahlbäck, 2008*

Ägarens och antikvariernas gemensamma instruktion var att det gamla, patinerade takteglet skulle återanvändas. Men utanför ägarens vetskap och möjlighet att ingripa, bedömdes teglet som undermåligt av hantverkarna och kasserades till sin helhet. Nytt tegel anskaffades från Vittinges restlager som visserligen är enkupigt, men som utgör en bjärt kontrast till de äldre timmerväggarna.

Både taket på logen och snickarboden har omlagts med ny läkt och nytt enkupigt tegel samt kompletterats med nya vindskivor och vattbräder. Taknocken på logen har reparerats .
