Skånelaholms slott

Antikvarisk kontroll vid fortsatt restaurering av fasader, Skånelaholms slott,
Skånela socken, Sigtuna kommun, Uppland

Lisa Sundström
Rapport 2008:4

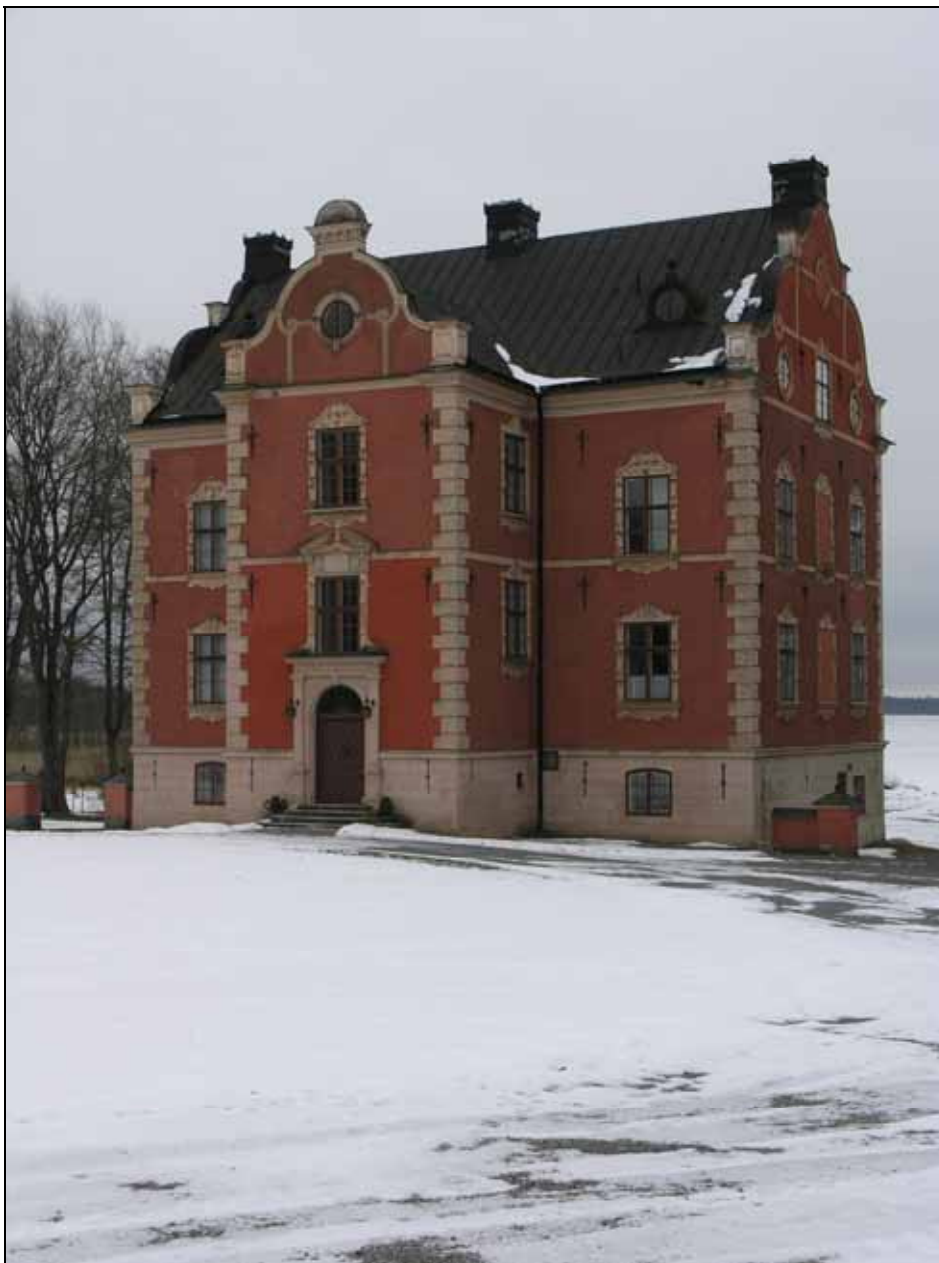
Putsen var nu i dåligt skick med putsbortfall och i övrigt bom puts med dåligt fäste till underlag. De slätputsade fönsteromfattningarna var skadade i större omfattning. Obeliskerna i betong på taket var i dåligt skick och satt lösa.

Skånelaholms slott före restaurering. Foto: Lisa Sundström, 2006. Bild nr: lp2008011

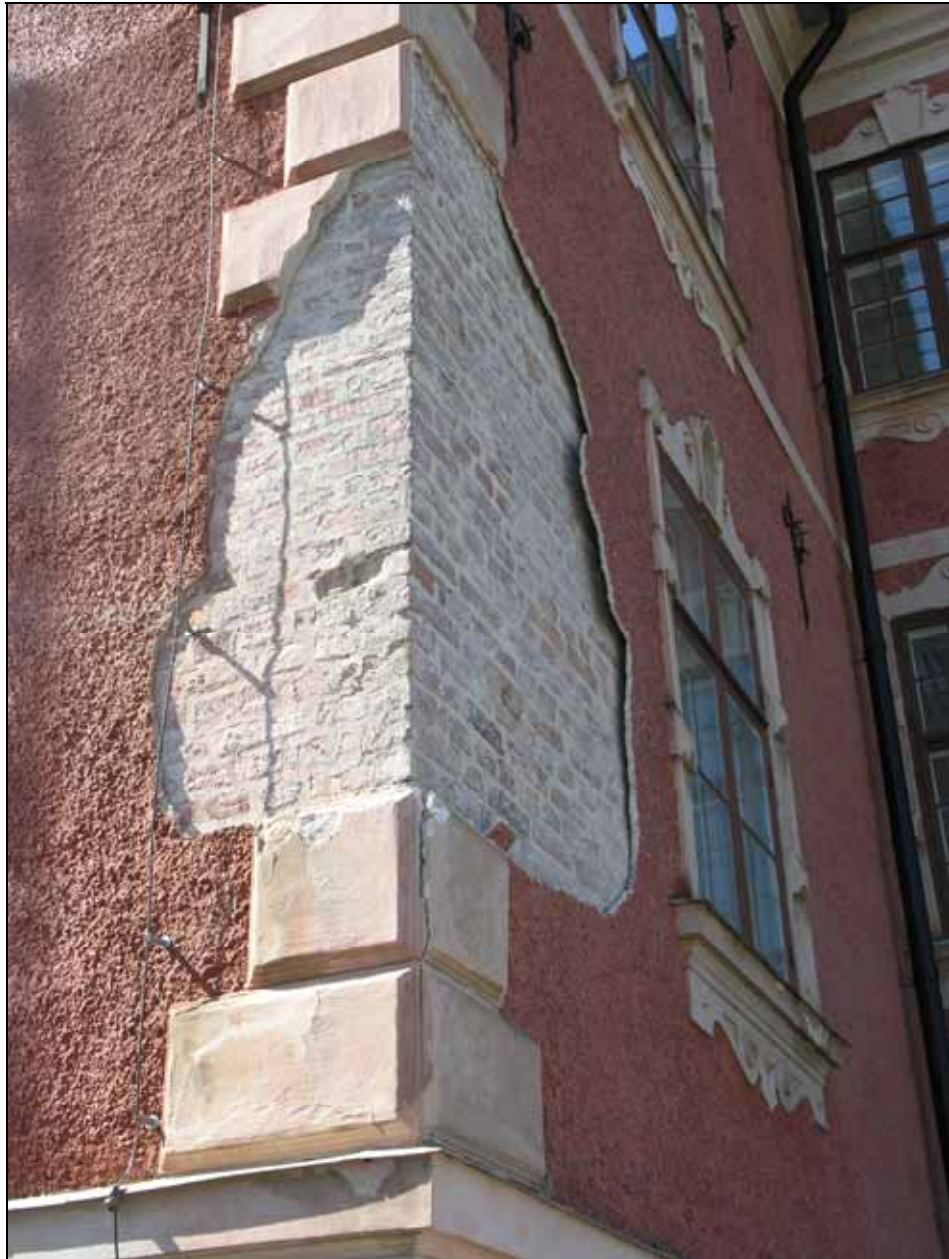
Puts som släppt från underlaget har fästs med rostfri dubb. Foto: Lisa Sundström, 2007. Bild nr: lp20080012

Fasaderna har högtryckstvättats med varmvatten. Vid tvättning av fasaderna har visst putsbortfall skett och varefter bom puts har knackats ned i nödvändig omfattning.

Därefter har putsskikt fäst till fasaden med rostfri dubb som dolts med kalkbruk. Lagning av putsen har därefter utförts med kalkspritputs. Metoden har utarbetats av Da Capo Hantverksskola genom provputsning av olika putsmetoder och har bedömts som det mest lämpliga utförandet.

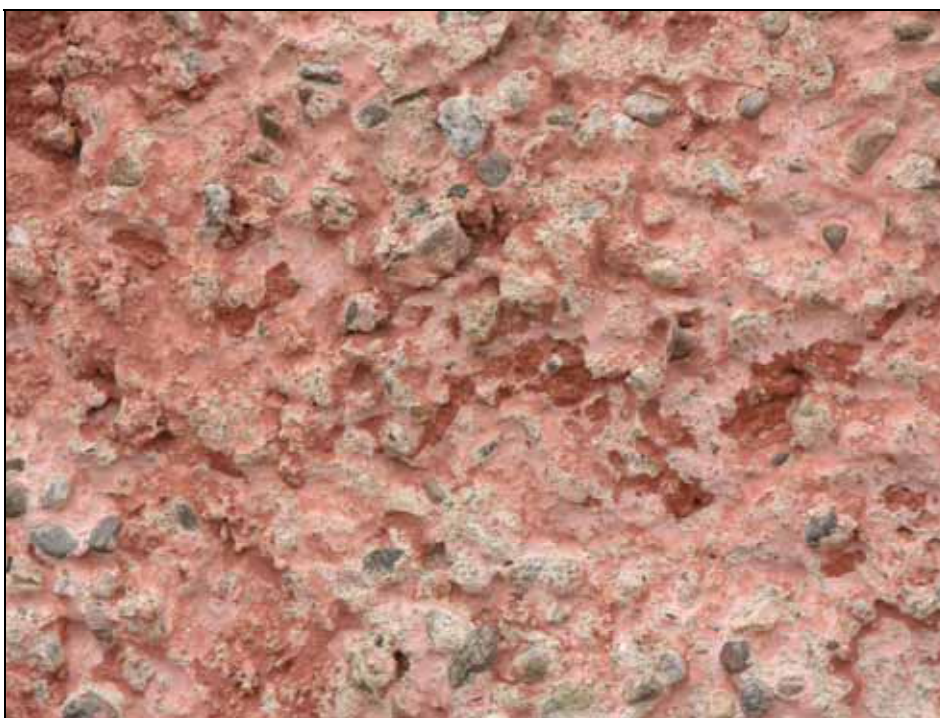
Bevarade äldre rosa färgskikt under den befintliga tegelröda färgen. Foto: Lisa Sundström, 2007. Bild nr: lp20080013

Fasaderna har avfärgats med en kalklimfärg i en ljusrosa kulör så nära det äldsta färglagret som möjligt (för färger och kulörer se bilaga). Lister och omfattningar har avfärgats i en ljusgulaktig kulör. Färgen har blandats på plats efter Ralph Edenheims anvisningar. Dokumentation av fasadens olika bevarade färgskikt har i övrigt utförts av Blomberg & Linscott Arkitekter, Program för fasadrenovering, 2003-08-29.

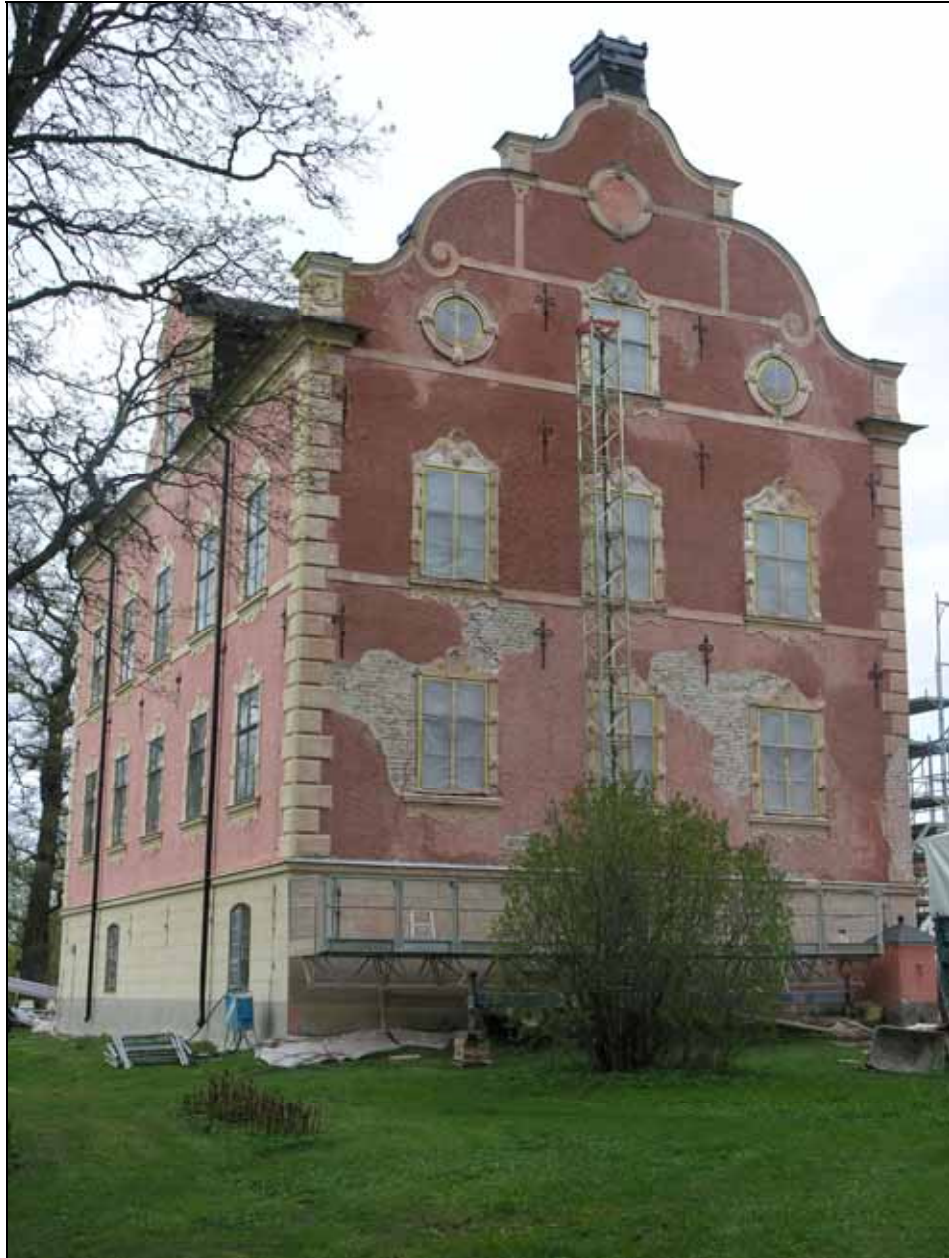
Östra fasaden efter tvättning. Foto: Lisa Sundström, 2007. Bild nr: lp 20080014

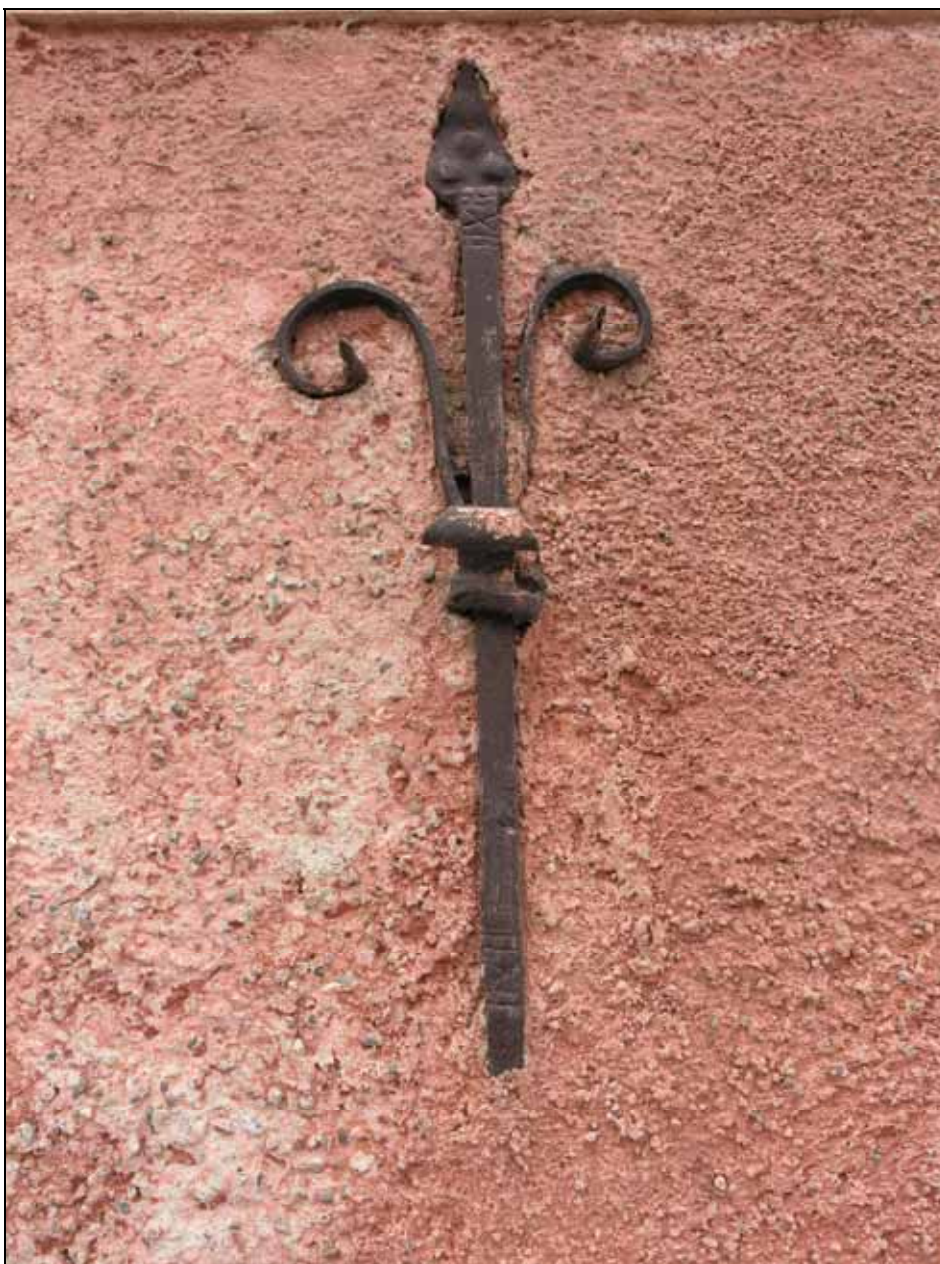
Ankarjärn är delvis utförda i puts och svartmålade och delvis i dåligt skick. Ankarjärnen har putslagats och målats svarta som tidigare.

Ankarjärn i fasad före ommålning. Foto: Lisa Sundström, 2007. Bild nr: lp20080015

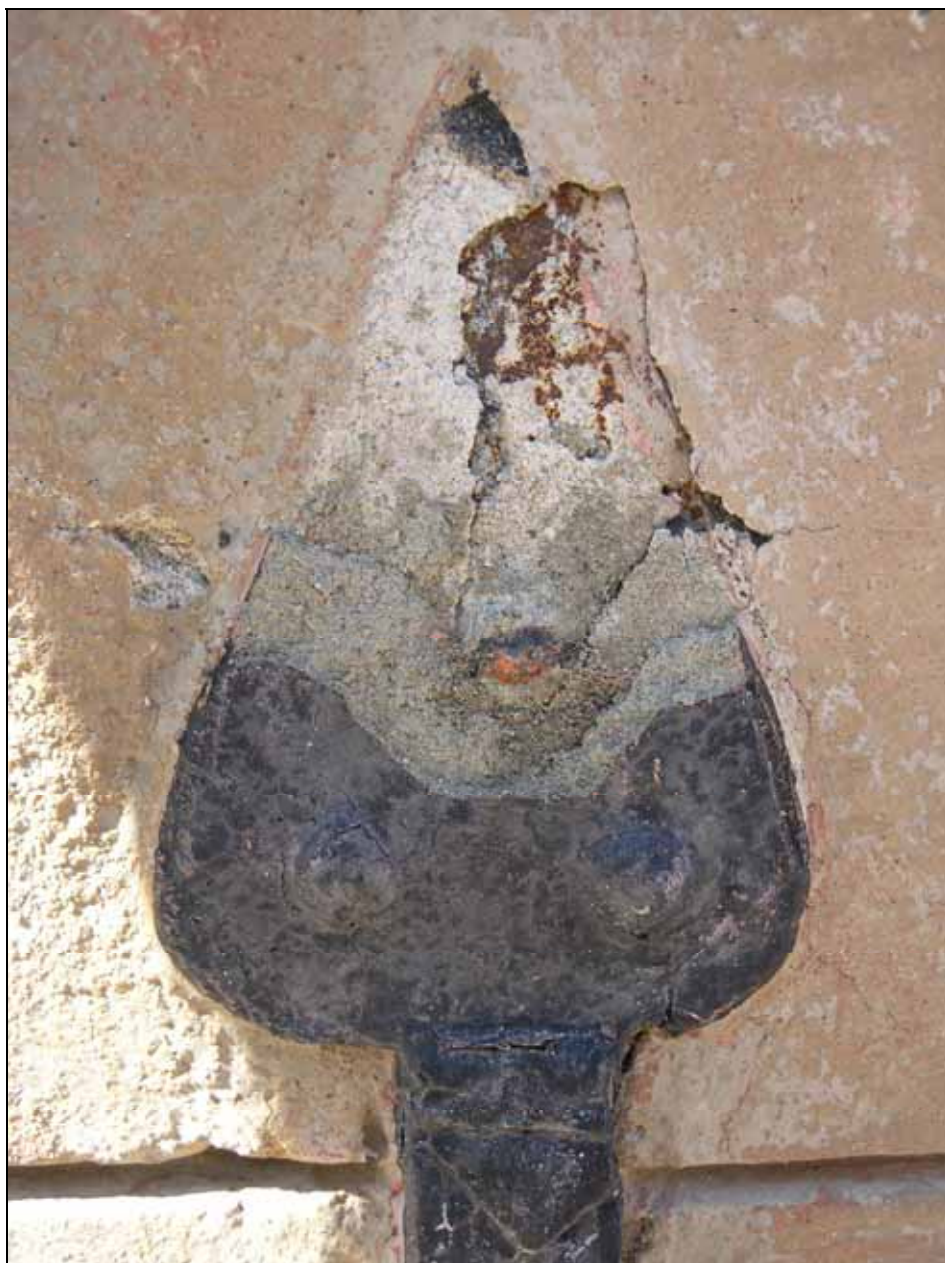
Delar av ankarjärnen har tidigare lagats med puts som släppt. Järnen lagades upp och målades. Foto: Lisa Sundström, 2007. Bild nr: lp20080016

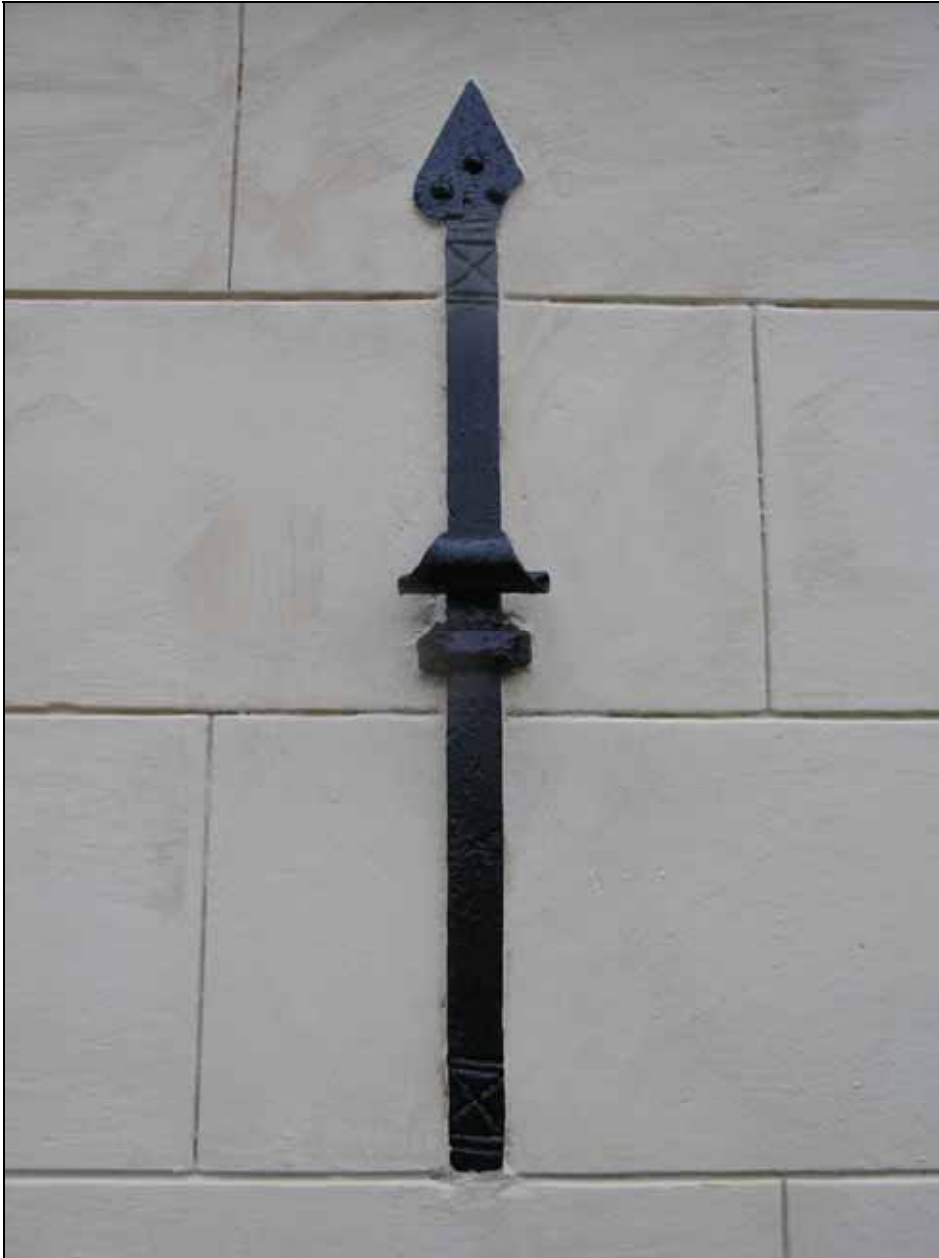
Lagade och målade ankarjärn i sockelvåning. Foto: Lisa Sundström, 2007. Bild nr: lp20080017

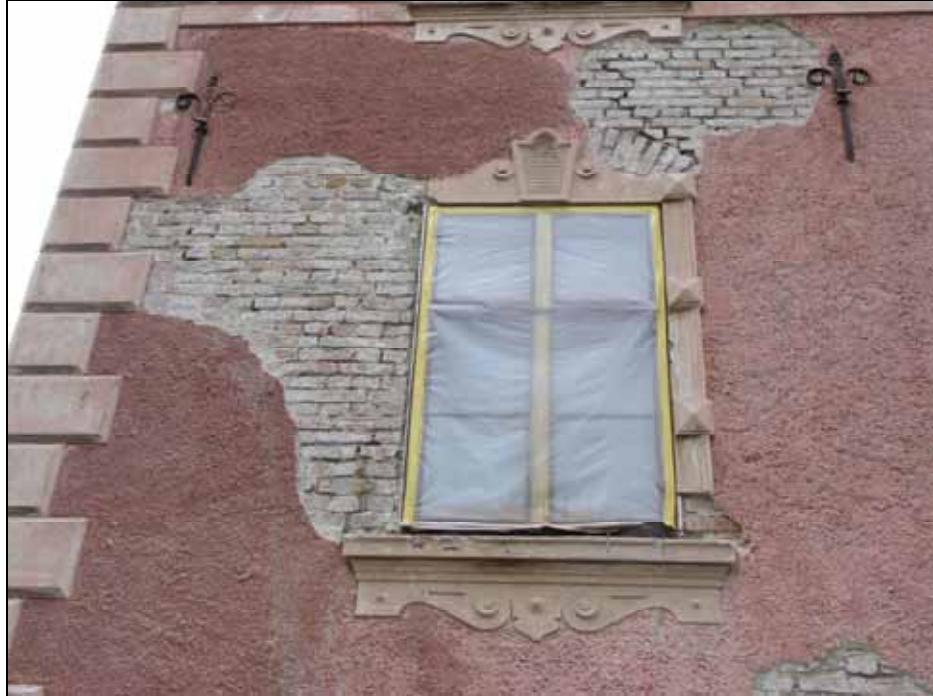
Skadade fönsteromfattningar i östra fasaden. Foto: Lisa Sundström, 2007. Bild nr: lp20080018

Skadade omfattningar har putslagats i nödvändig omfattning. Omfattningarna har putslagats med lika profil som tidigare genom tillverkning av profilmall efter befintliga omfattningar.

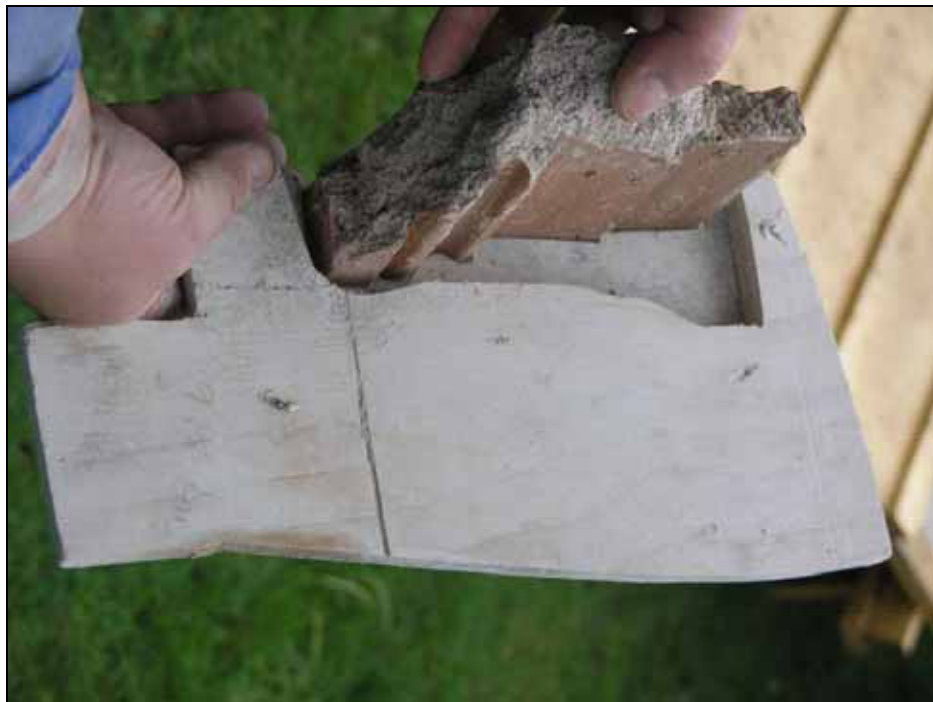
Profilmall tillverkades för lagning av skadade fönsteromfattningar. Foto: Lisa Sundström, 2007. Bild nr: lp20080019

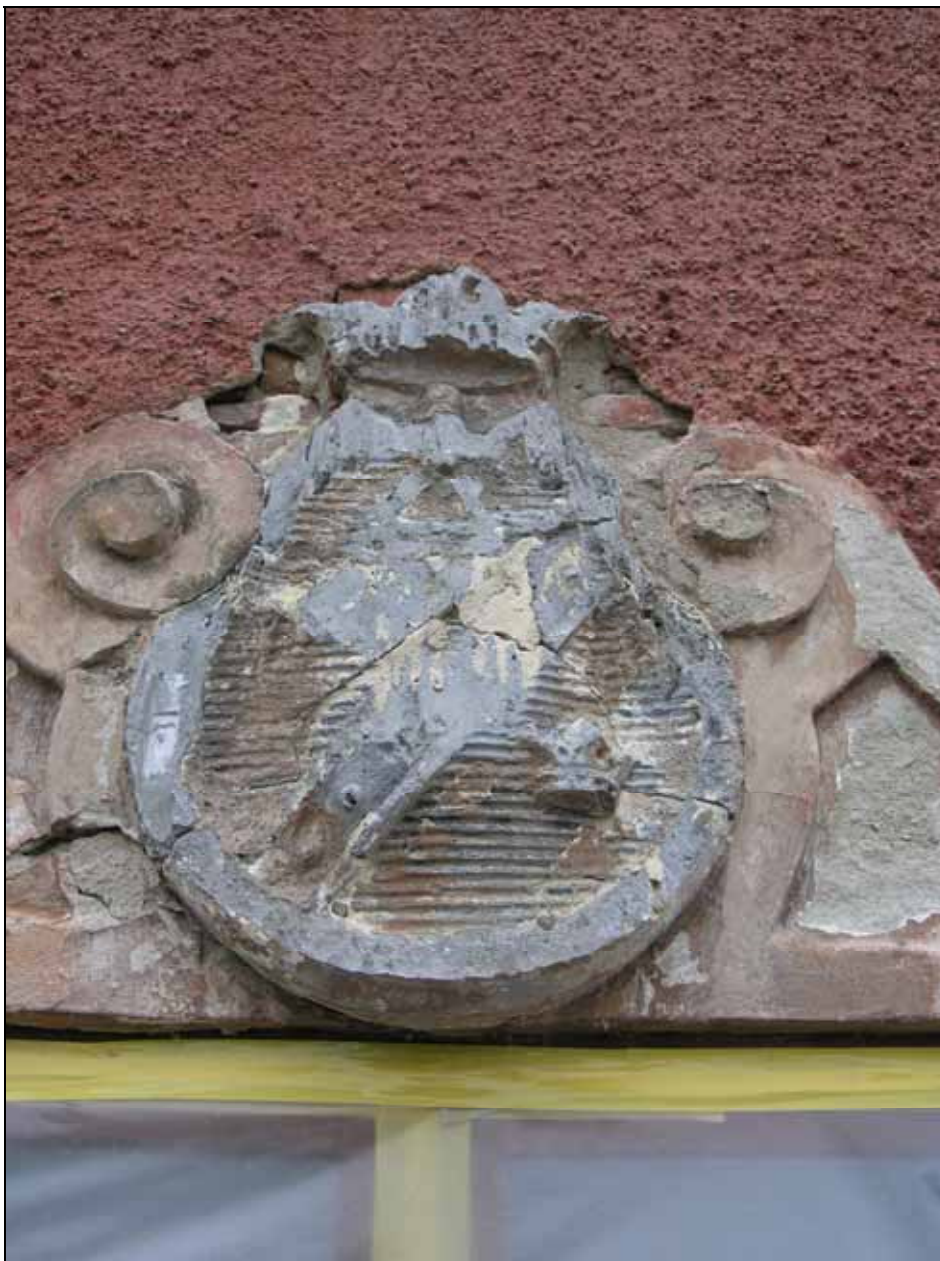
Befintligt vapen av gips i den östra fasaden var så skadat varför beslut togs att tillverka ett nytt. Foto: Lisa Sundström, 2007. Bild nr: lp20080020

Ett nytt vapen har tillverkats av gips så lika befintliga som möjligt. De befintliga vapnen var till delar så skadade att utformningen till detalj inte var helt tydlig. De nya vapnets detaljer är därför inte till detaljnivå i överensstämmelse med de ursprungliga.

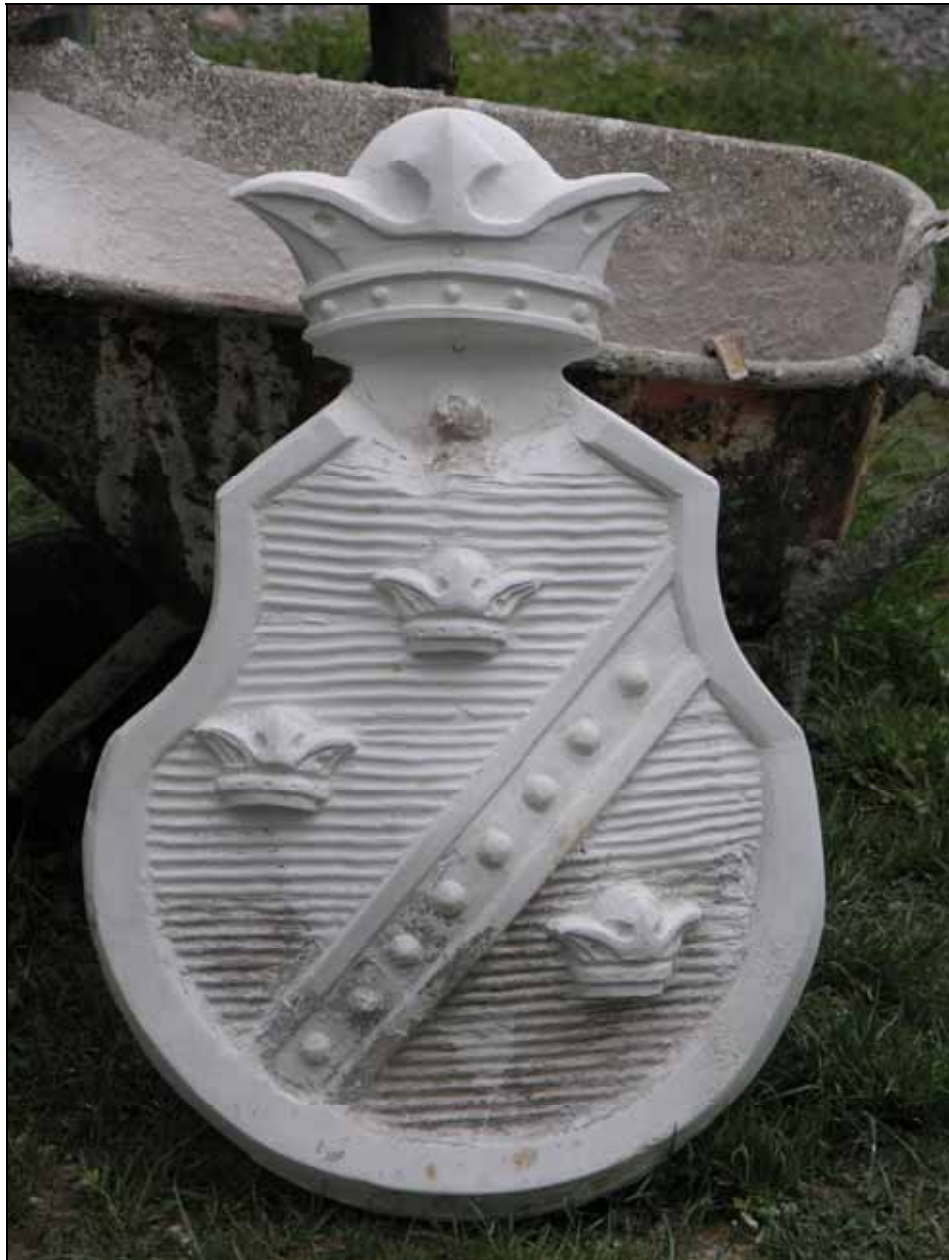
Nytt vapen under tillverkning. Foto: Lisa Sundström, 2007. Bild nr: lp20080021

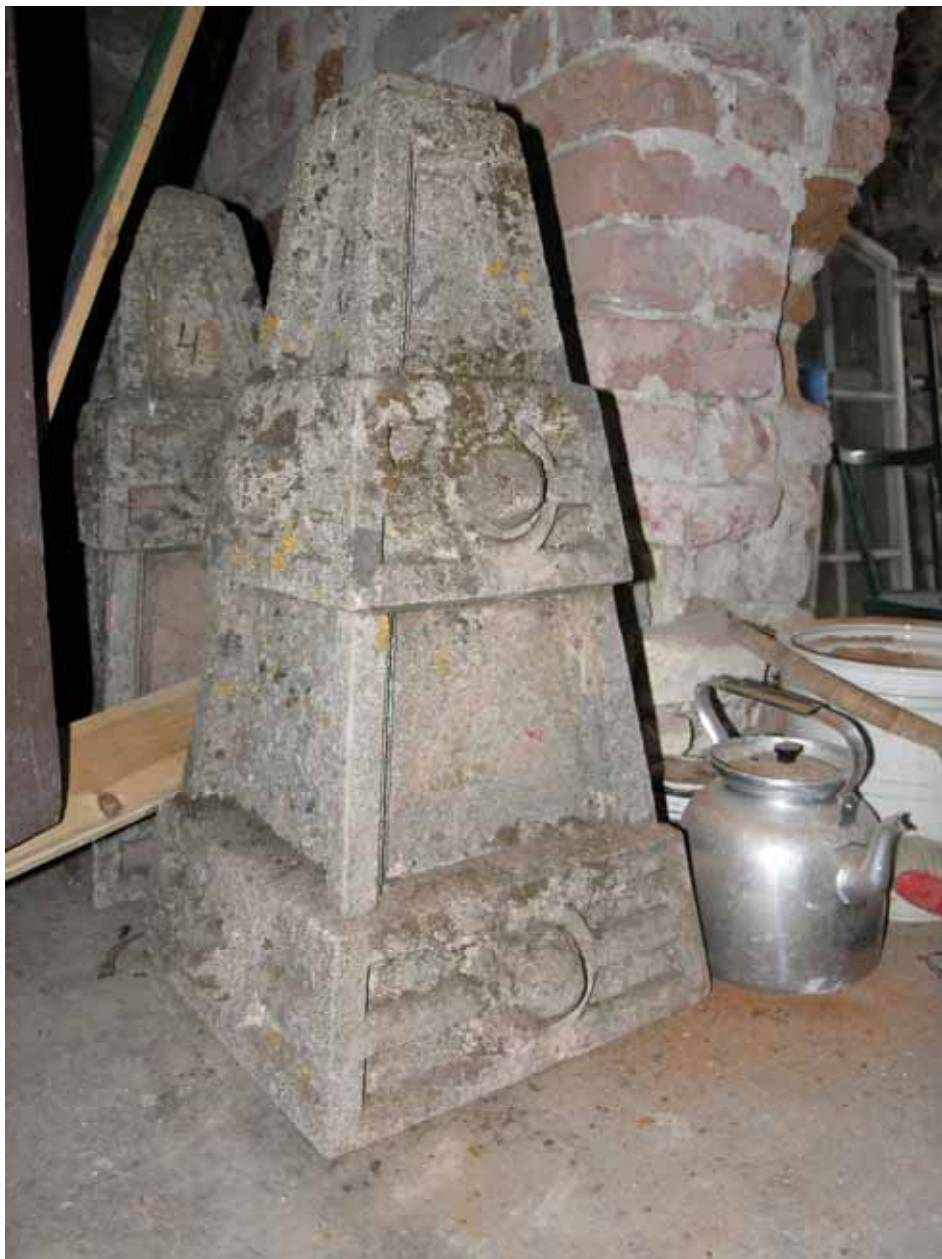
Obelisker av betong från 1891 års restaurering togs ned då de var skadade. Foto: Lisa Sundström, 2007. Bild nr: lp20080022

Obeliskerna har tagits ned för omgjutning av nya med originalet som förlaga. De nya obeliskerna har tillverkats av ihåliga avgjutningar i fiberbetong. Obeliskerna har sedan målats i silikatfärg i samma kulör som lister och omfattningar. Av de äldre obeliskerna har ett exemplar sparats och övriga grävts ned på slottsområdet.

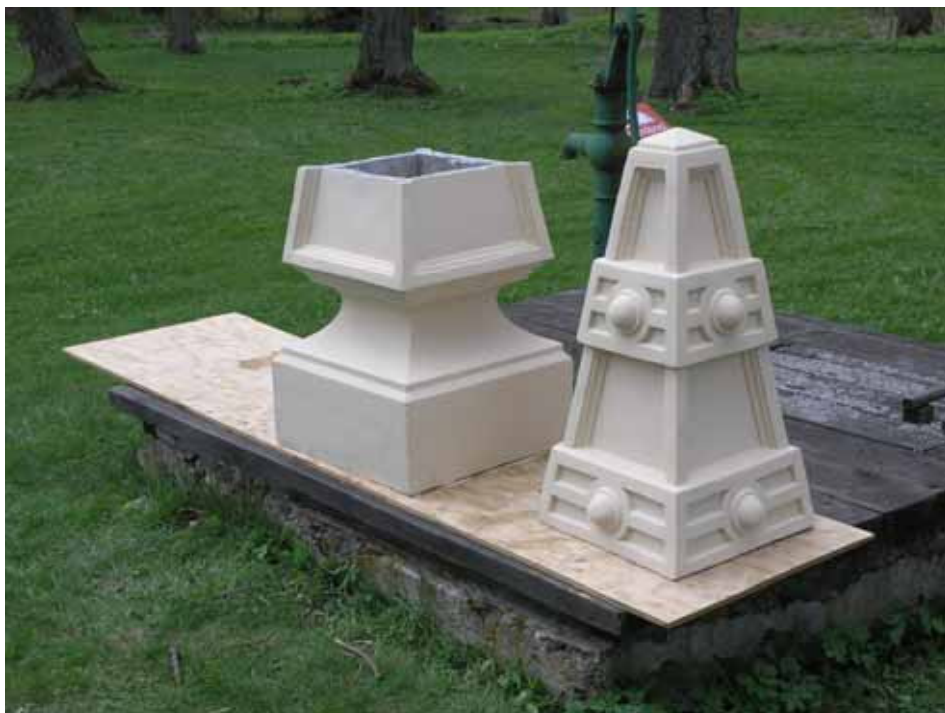
Nya obelisker tillverkades av fiberbetong med de befintliga som förebild. Foto: Lisa Sundström, 2007. Bild nr: lp20080023

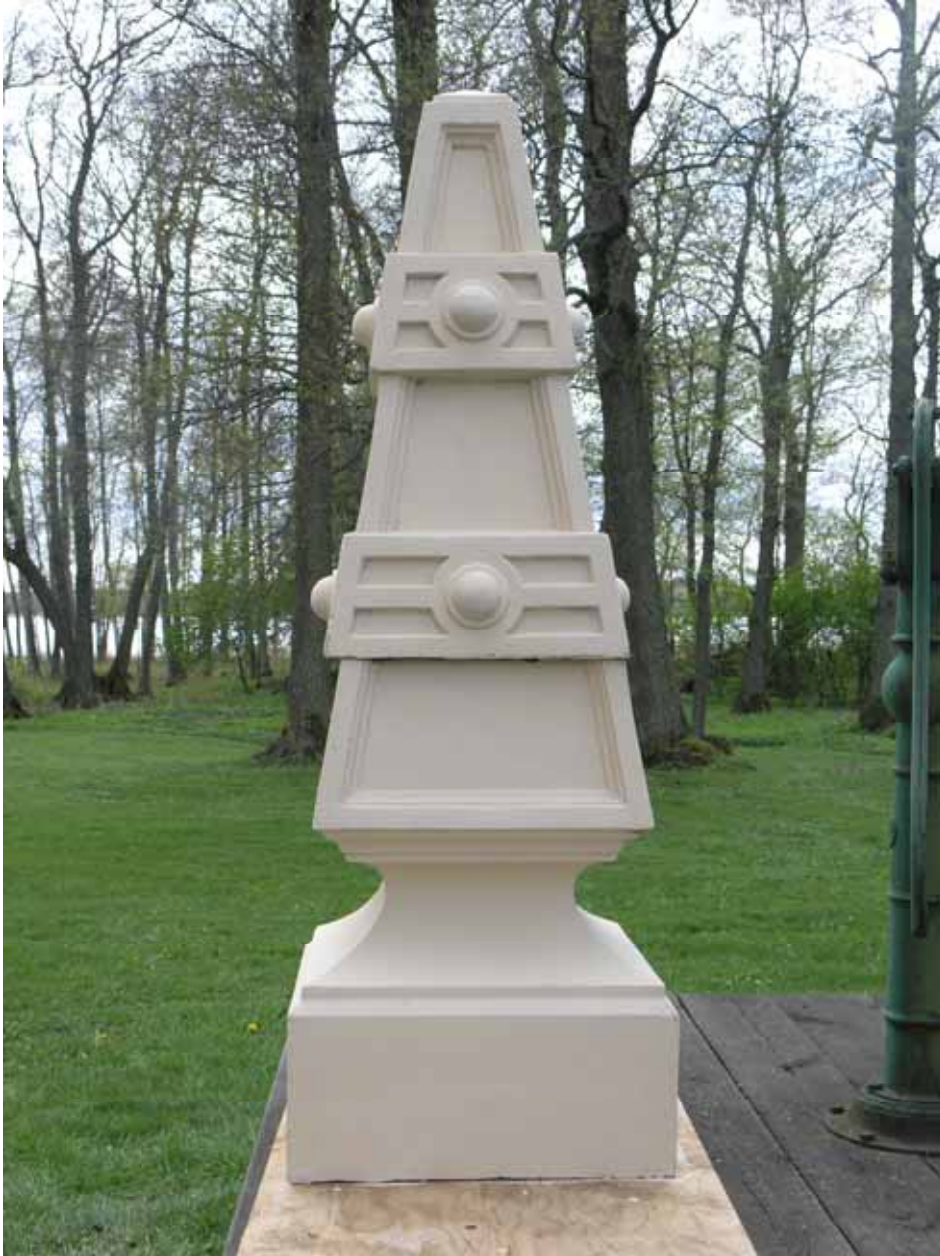
Nyttillverkade obelisker avfärgades med silikatfärg i lika kulör som slottets lister och omfattningar. Foto: Lisa Sundström, 2007. Bild nr: lp20080024

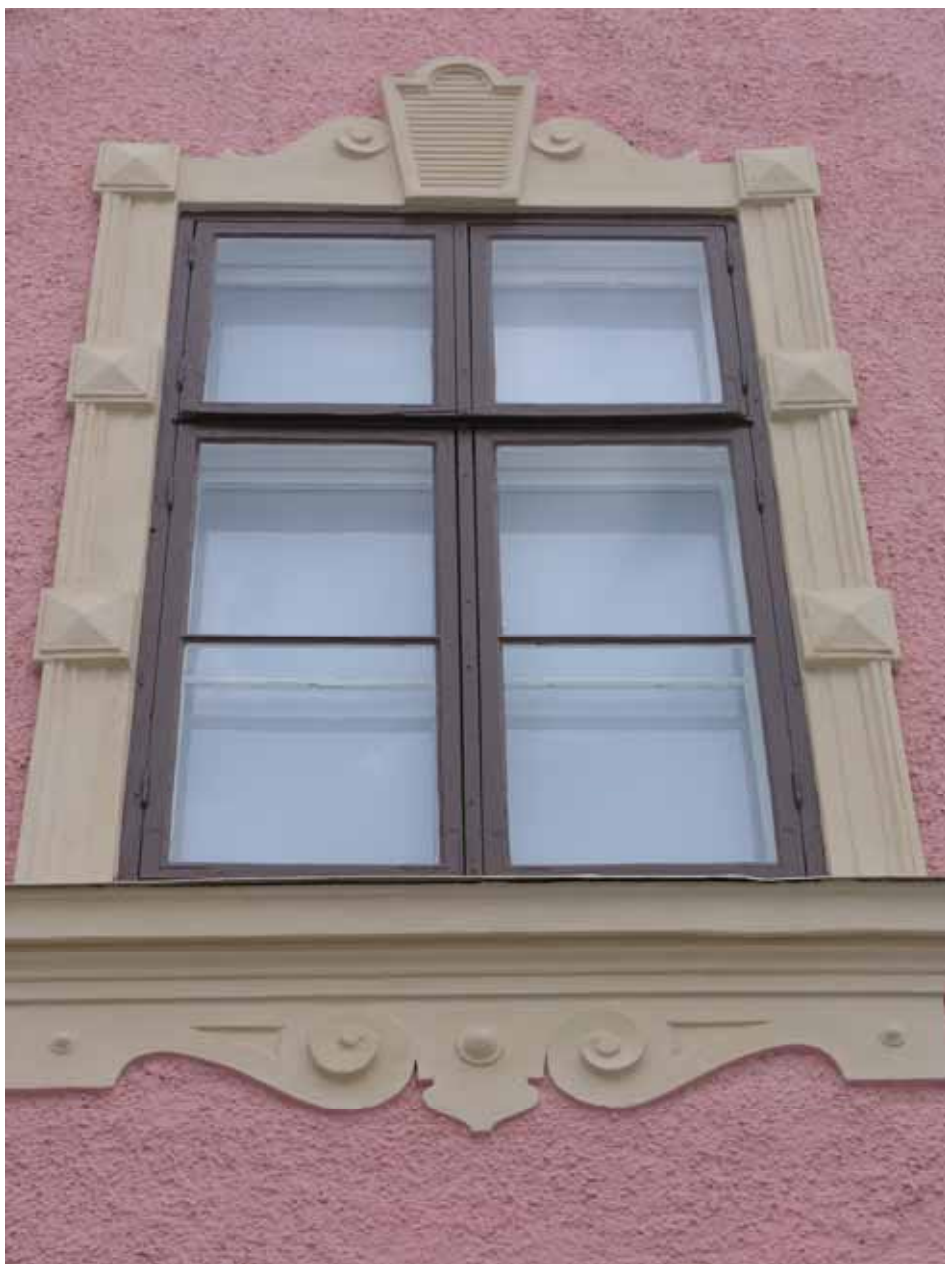
Fönstersnickerier kittlagades och ommålades. Foto: Lisa Sundström, 2007. Bild nr: lp20080025

Fönsterna har kittkompletterats med linoljekitt och målats om på plats med linolfärg i fabrikket Lasol Engwall & Claesson.

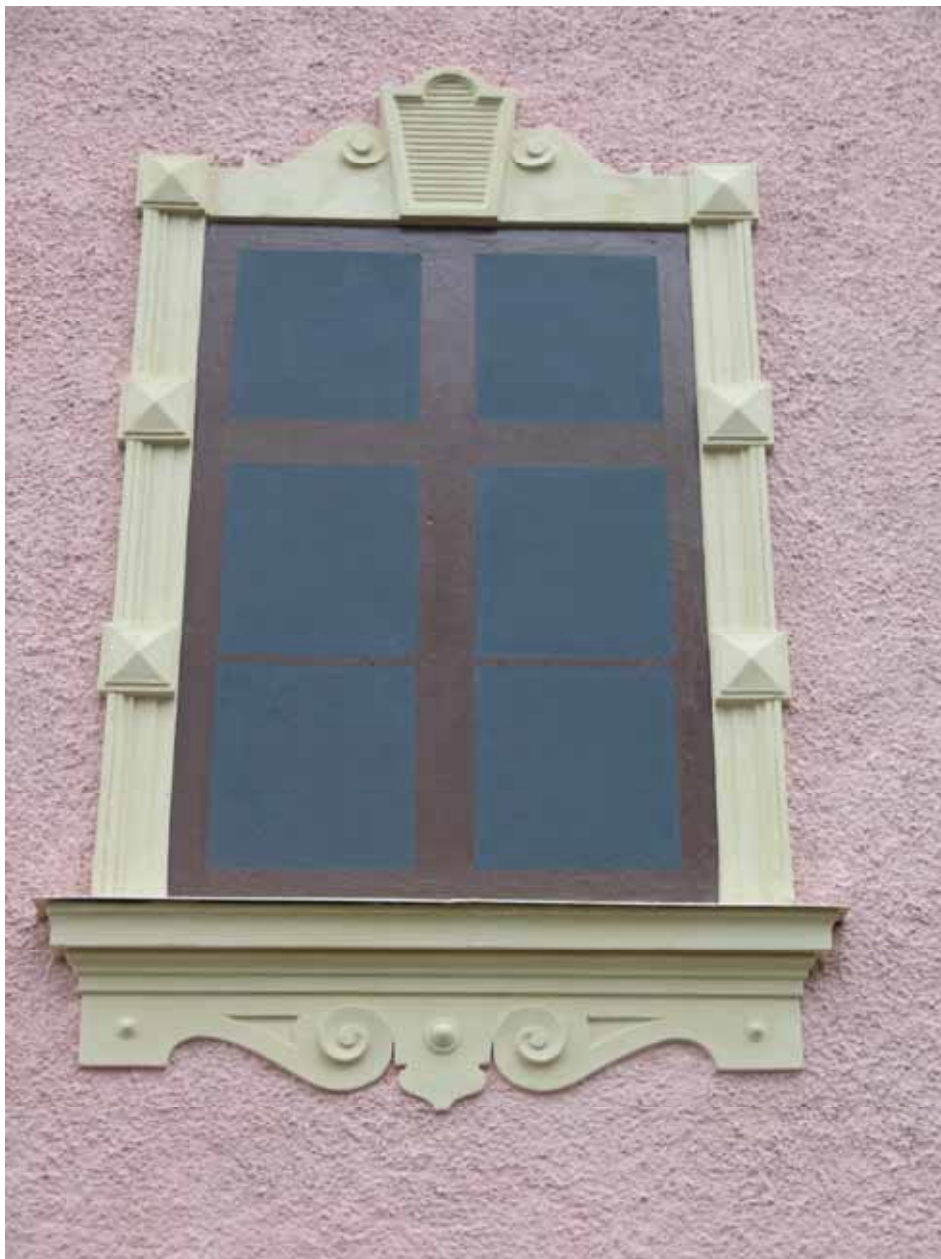
Blindfönster i slottets västra fasad. Foto: Lisa Sundström, 2007. Bild nr: lp20080027

Blindfönster har målats med silikatfärg

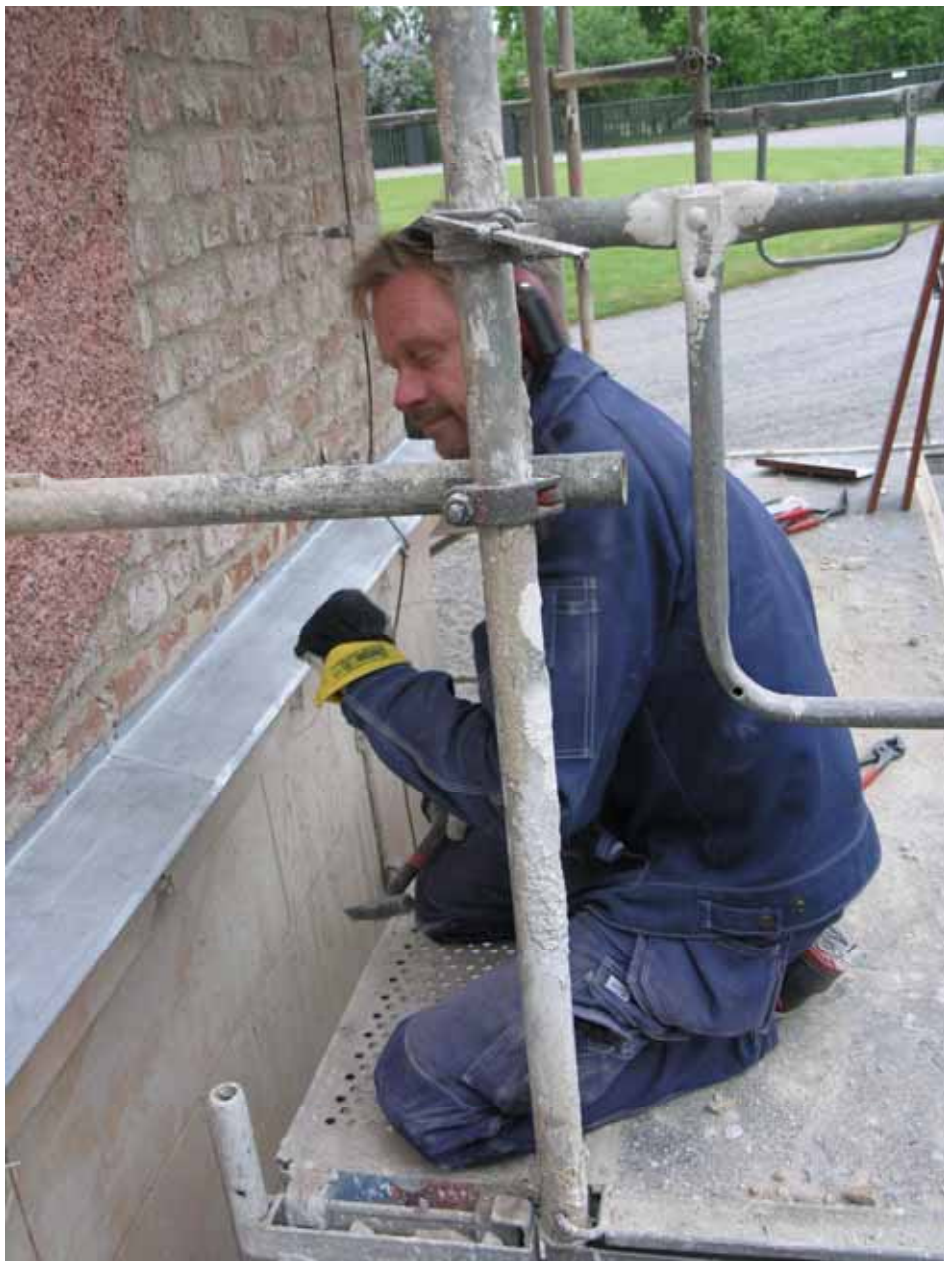
Ny plåt under läggning. Foto: Lisa Sundström, 2007. Bild nr: lp20080026

Samtliga plåtlistor och fönsterbleck har ersatts med nya med samma utförande som befintliga av järnplåt i galvaniserad plåt som målats in.

I de runda fönsternas undre kant har lagts en blyplåt.

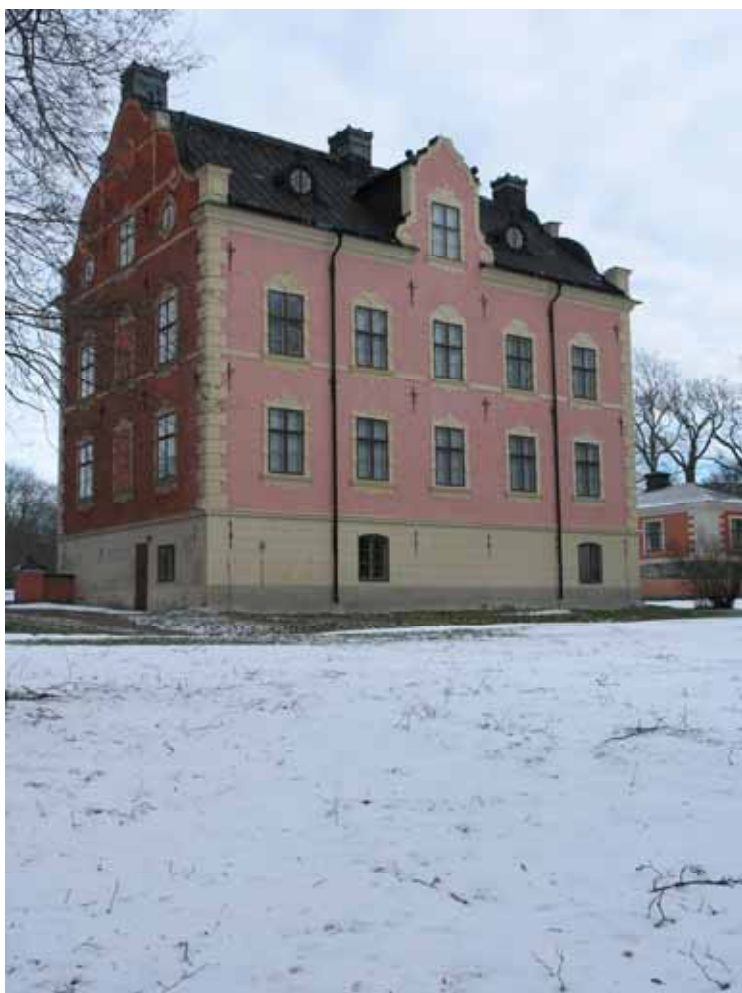
Restaureringen av fasaderna påbörjades med restaurering av fasaden åt sjösidan. Foto: Lisa Sundström, 2007. Bild nr: lp20080028

I en första etapp har fasaden åt sjön restaurerats och därefter de resterande fasaderna med samma metod.
