Antikvarisk kontroll vid utvändig restaurering, Adelsö kyrka, Adelsö socken,
Ekerö kommun, Uppland

Cecilia Pantzar
Rapport 2008:7

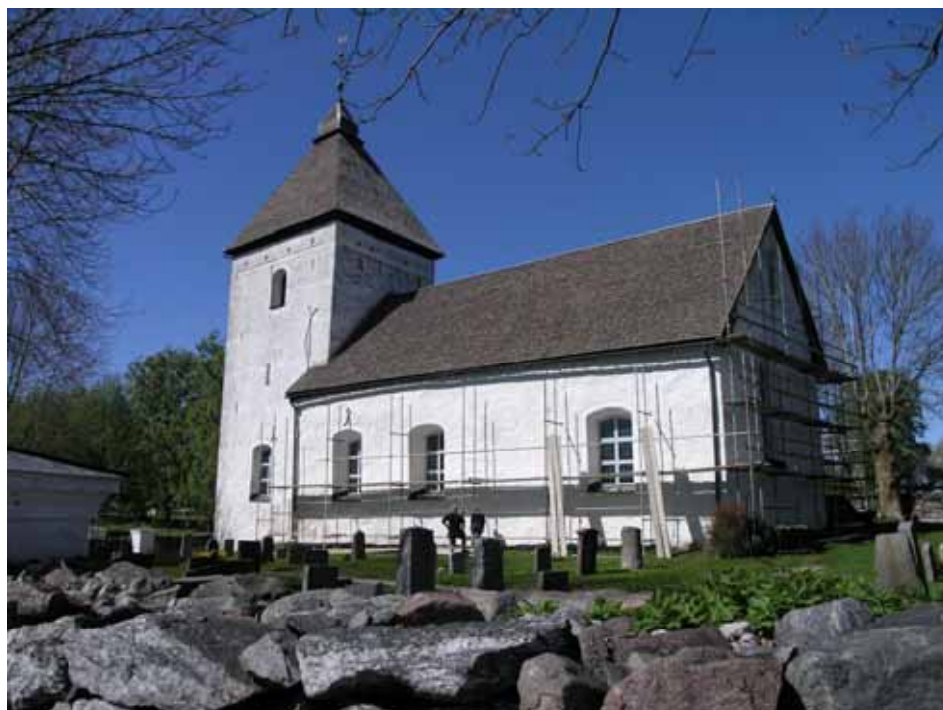
Kyrkan före restaurering. Ställningar är under uppbyggnad. Bildbeteckning lp20080066. Foto Jean-Paul Darphin 2007.

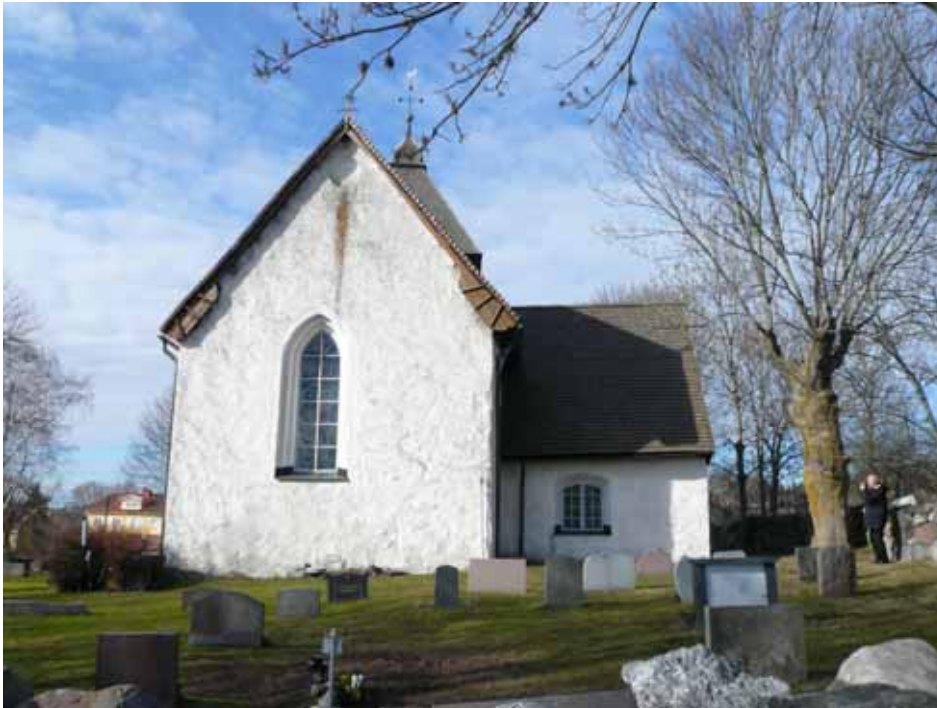
Kyrkan från öster före restaurering. Bildbeteckning lp20080067. Foto Jean-Paul Darphin 2007.

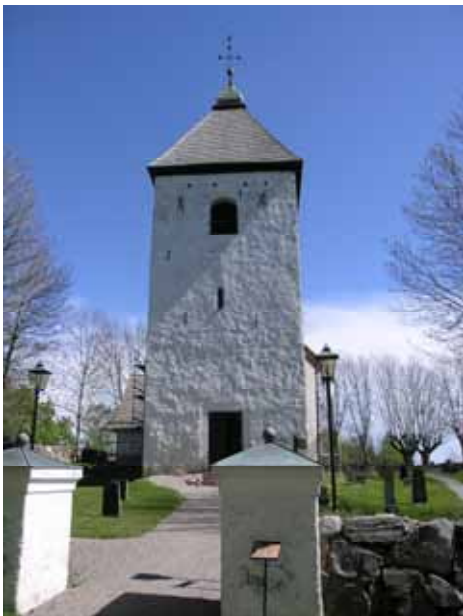
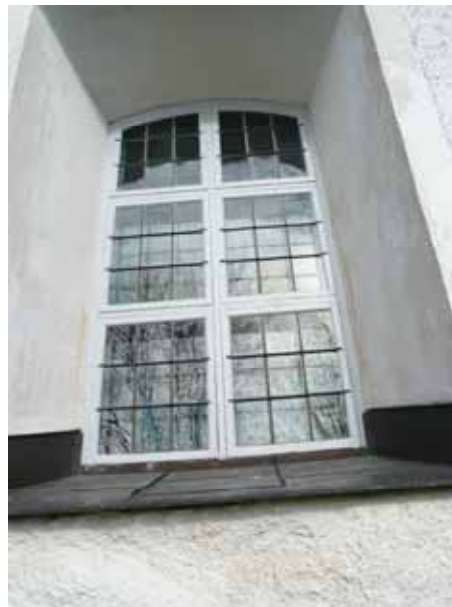
Tv. Kyrkan från väster före restaurering. Th. Fönster på långhus före restaurering. Bildbeteckning lp20080068 och 69. Foto Jean-Paul Darphin 2007.

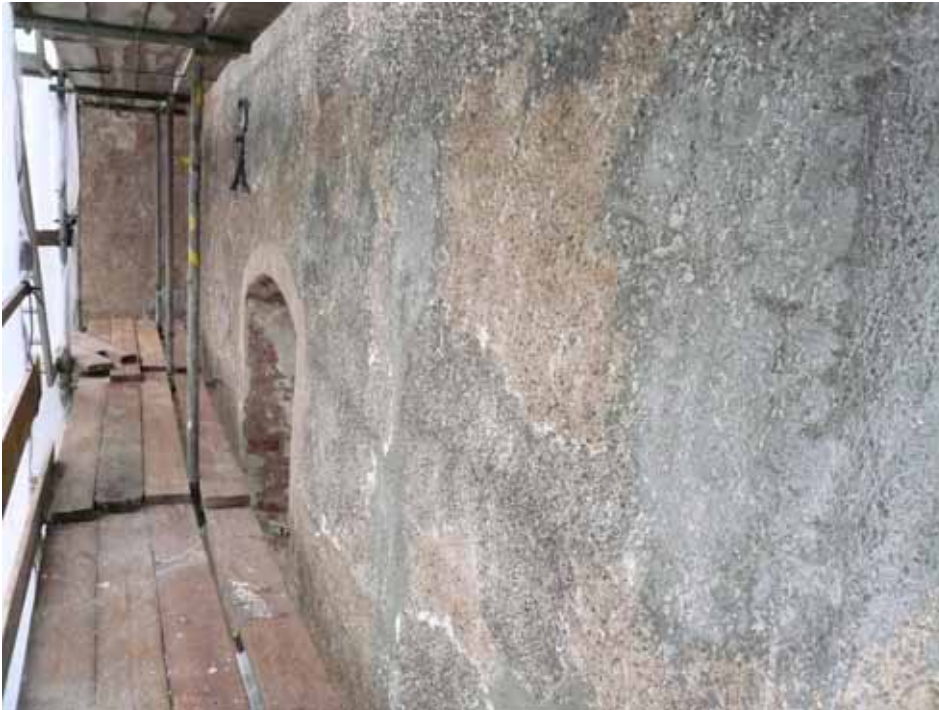
Spritputs, med ytskikt av hydrauliskt kalkbruk, motsvarande kc-bruk av typ C+ . Ballast troligtvis av lokalt hämtad sand. Frekvent förekommande lagningar av skiftande material, alltifrån rent kalkbruk till cement. På tornet fanns underliggande skikt av spritputs med varierande kulör. På sakristians gavel konstaterades kalkfärg direkt på murverket (Maxit Groups 2007).

Fasader efter rengöring. Äldre avfärgningar och putslagningar framträdde tydligt. Bildbeteckning lp20080070. Foto Jean-Paul Darphin 2007.

Samtliga fasader putslagades enligt en och samma princip, undantaget tornets västfasad vars ytputs förnyades i sin helhet. Frilagda stenytor grundades med hydraulisk kalkgrund, Serpo 109. Övrig grundning och utstockning utfördes med hydrauliskt kalkbruk, Serpo 148. Ytterst påfördes kalkbruk ärt med mixad ärtsingel 8-10 mm. Känsliga ytor med medeltida fogstrykning och puts målades med kalkfärg 249 utan förvattning. Därefter lades ett tunt skikt Kalkbruk fin, Serpo 144. Lagningen täcktes sedan med ett förzinkat putsnät som fästes mot rena stenytor med hydrauliskt kalkbruk 156. Den genomtorkade lagningen behandlades därefter med samma utstockning och ytputs som övriga kyrkan. Slätputsade ytor kring omfattningar lagades med kalkbruk fin, Serpo 144. Fasaderna avfärgades slutligen två gånger med svagt bruten Kalkfärg våt, Serpo 246, kulör 15235-OP. Delar av kyrkan bättringsmålades ytterligare, sakristians västfasad och mindre partier på sydfasaden.

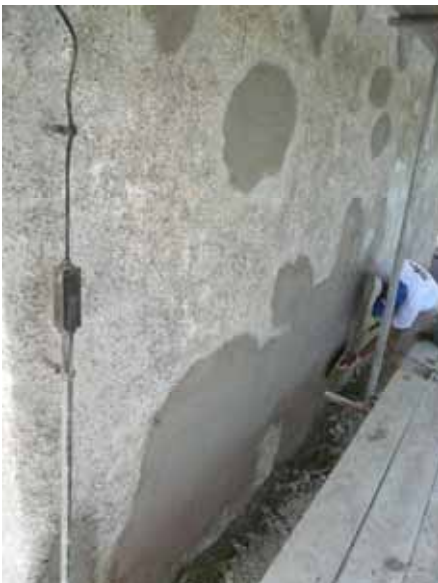
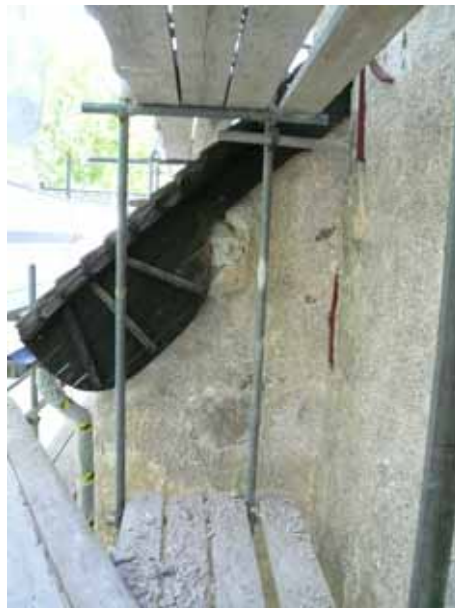
Tv. Putslagning pågår. Th. Långhusets vindskiva åt nordväst före målning. Ankarjärnen är rostskyddsmålade. Bildbeteckning lp20080071 och 72. Foto Jean-Paul Darphin 2007.

Tornöppningarnas solbänkar var belagda med omålade galvaniserade plåtar som till viss del hade begynnande rost. Plåttorna grundmålades med Isotrol grund och därefter två strykningar med Isoguard Pansar, kulör svart. Kyrkans övriga solbänkar av koppar rengjordes. Ankarjärn i fasaderna svartmålades med Alcro komplett grund- och täckfärg.

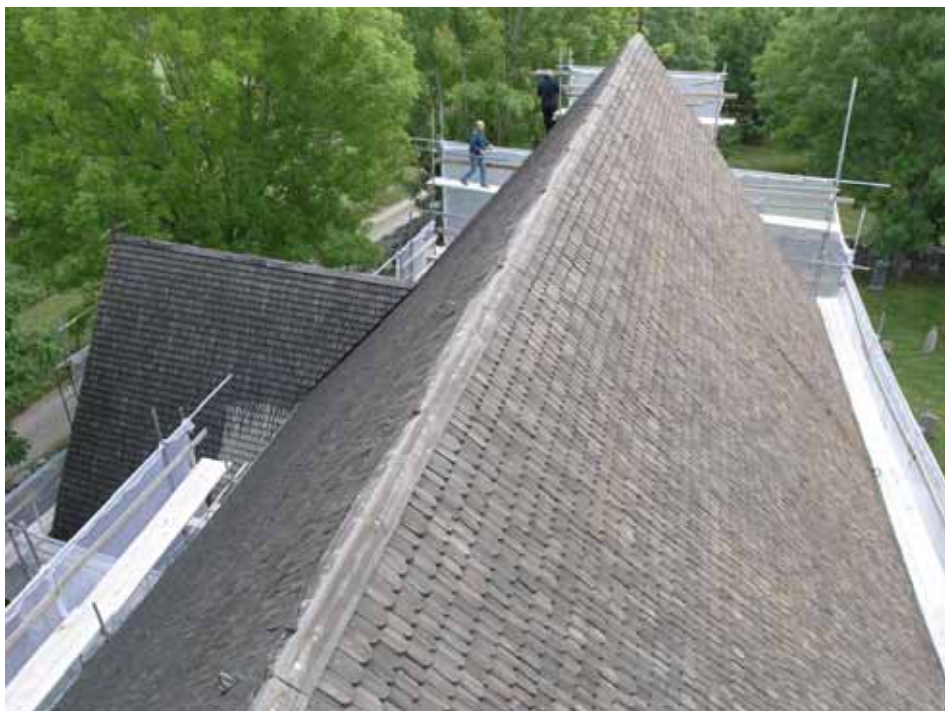
Kyrkans tak från väster före restaurering. Bildbeteckning lp20080073. Foto Jean-Paul Darphin 2007.

Spåntaken målades med dalbränd trätjära. Takfot och vindskivor var tidigare behandlade med trätjära. För att undvika fasaddropp avfärgades dessa istället med svart linoljefärg (NCS S8505-R80B), utspädd med 10 procents lacknafta.

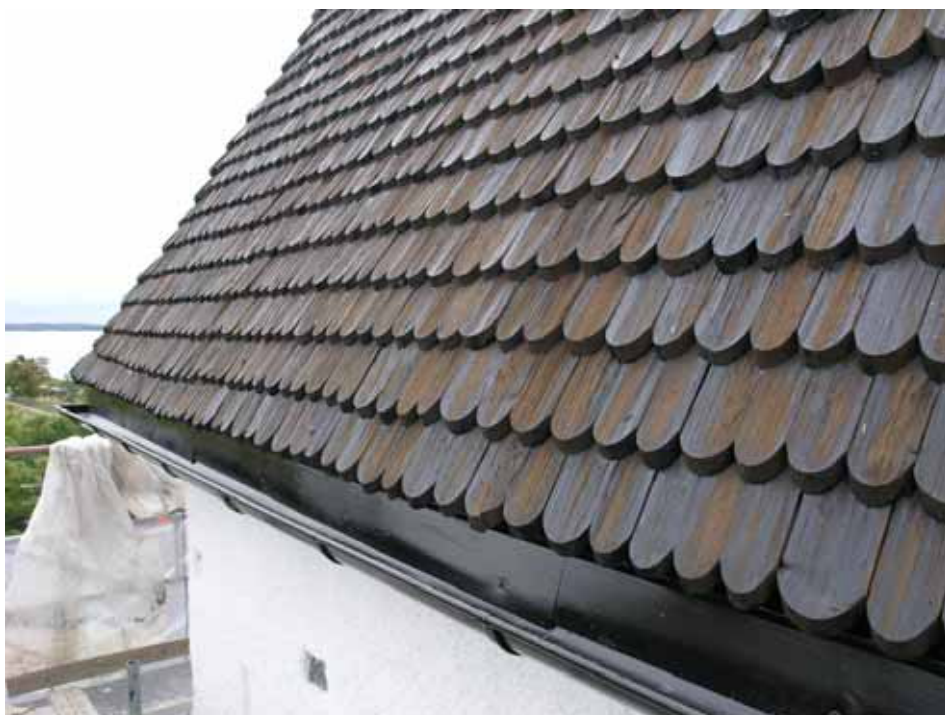
Hängränna på tornet, tillkommen som en följd av oönskade tjärrinningar från spåntaken i samband med att dessa tjärades. Bildbeteckning lp20080074. Foto Cecilia Pantzar 2007.

Kyrkans lägdelar hade redan avvattning i form av hängrännor (7 tum i nord och 6 tum i syd) och stuprör. Tornet saknade däremot avvattning, undantaget en hängränna i väster (5 tum). I samband med att torntaken tjärades uppstod problem med rinningar och missfärgning av fasaderna. Projektledningen befarade återkommande problem och fick tillåtelse att montera avvattning på tornets alla sidor. Skevheter i takfoten medförde även en komplettering av fotplåtar mellan takfot och hängrännor. Stuprören monterades på tornets östfasad. Hängrännor (d150mm) och stuprör (d100mm) utfördes i varmförzinkad stålplåt och rännkrokarna i plattstål. Samtliga delar målades med grundfärg Serabloc och täckfärg Lasol linoljefärg. Rännor och detaljer utmed takfoten målades svarta och stuprören vita.

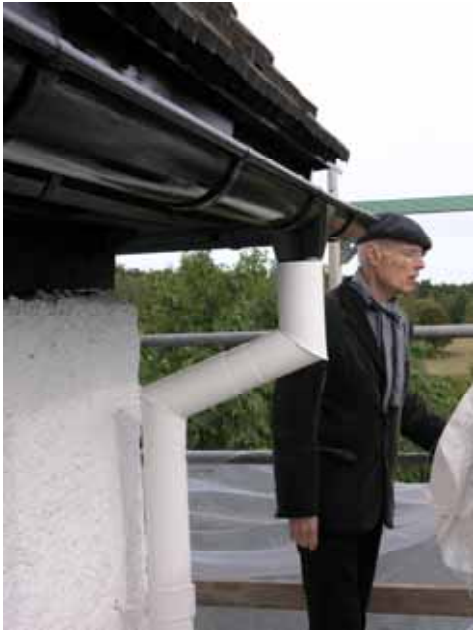
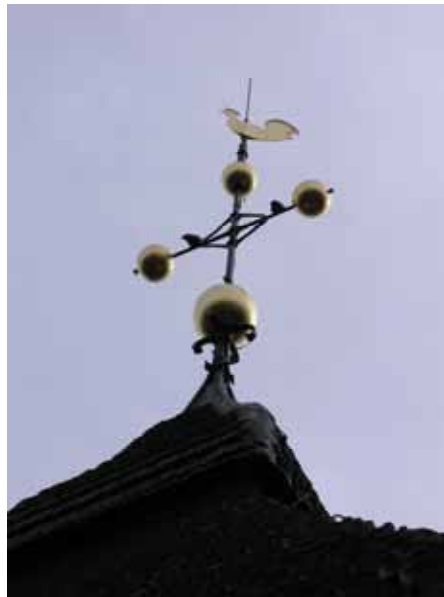
Tv. Tornets nya avvattning med hängränna i svart och stuprör i vitt. Bakom röret skimtar arkitekten. Th. Tornspirans krön efter förgyllning. Bildbeteckning lp20080075 och 76. Foto Cecilia Pantzar 2007.

Tornspirans tupp och klot förgylldes och övrigt anslutande smide svartmålades.

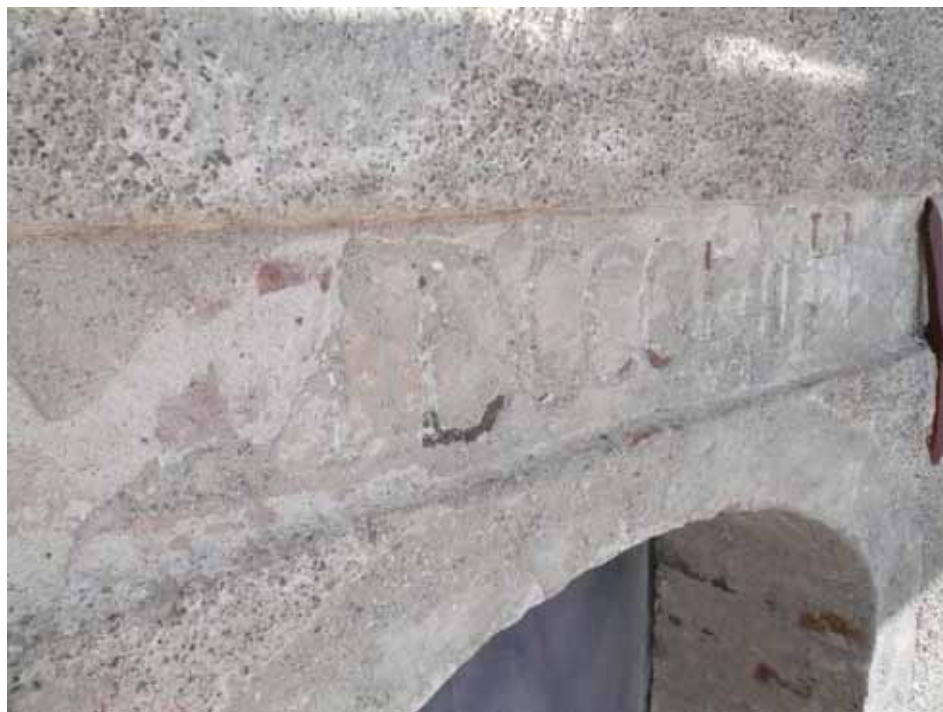
Årtal inskrivet på tornets västra fasad vid restaureringen 1853. Bildbeteckning lp20080077. Foto Jean-Paul Darphin 2007.

Årtalet MDCCCLIII (1853) som stod inristat i putsen från föregående fasadrenovering ändrades till 2007, skrevs som tidigare med romerska siffror.

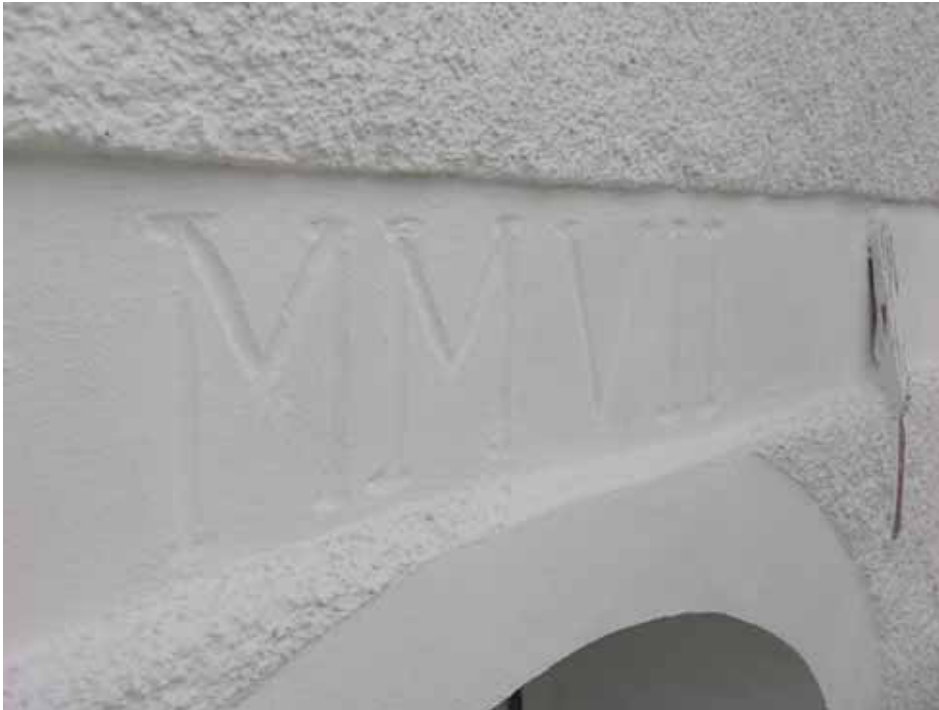
Förnyat årtal på samma plats som tidigare i samband med restaureringen 2007. Bildbeteckning lp20080078. Foto Cecilia Pantzar 2007.

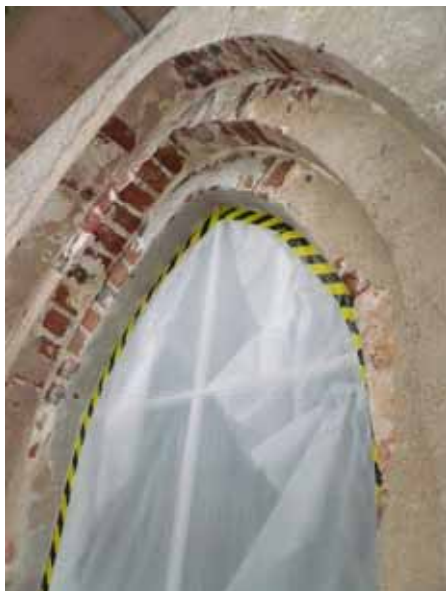
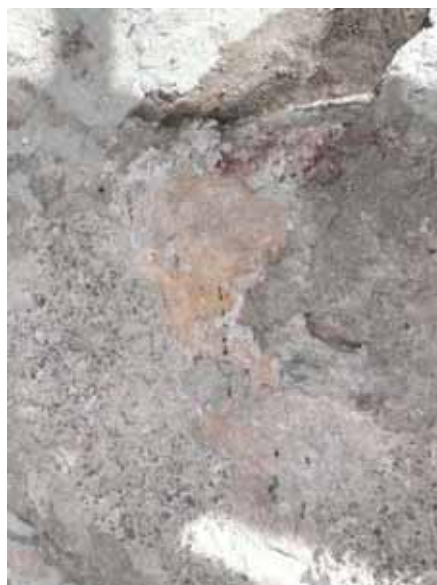
Tv. Fönsteromfattning av tegel med bevarad äldre slätputs, avfärgad i både gult och rött. Th. Äldre putslager med avfärgning i gult. Bildbeteckning lp20080079 och 80. Foto Jean-Paul Darphin 2007.

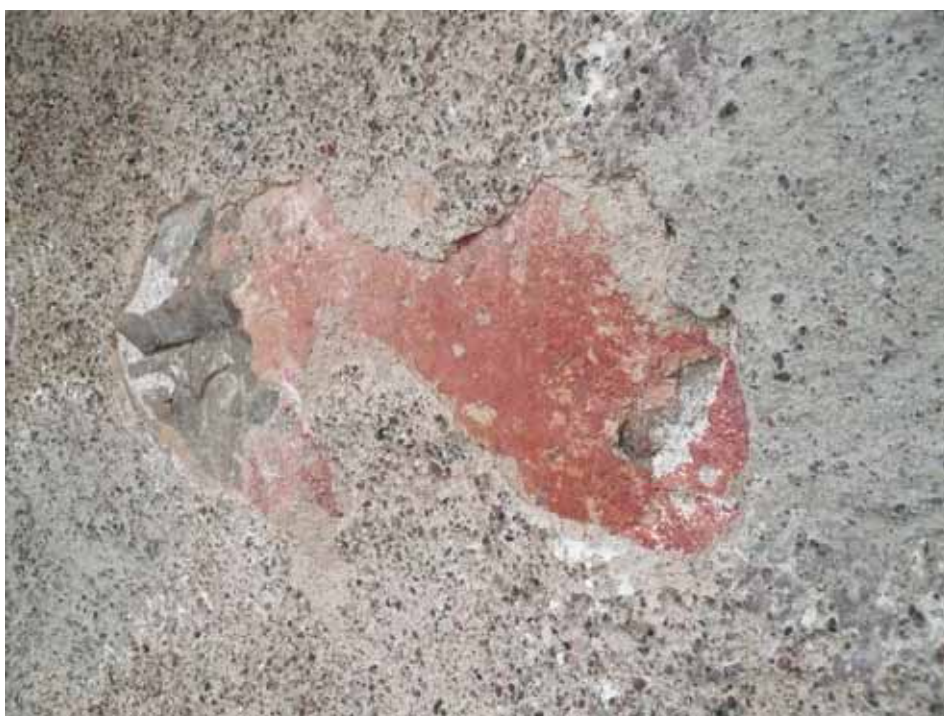
Äldre slätputs med en mättad röd avfärgning, troligtvis tillkommen under 1800-talet. Bildbeteckning lp20080081. Foto Jean-Paul Darphin 2007.

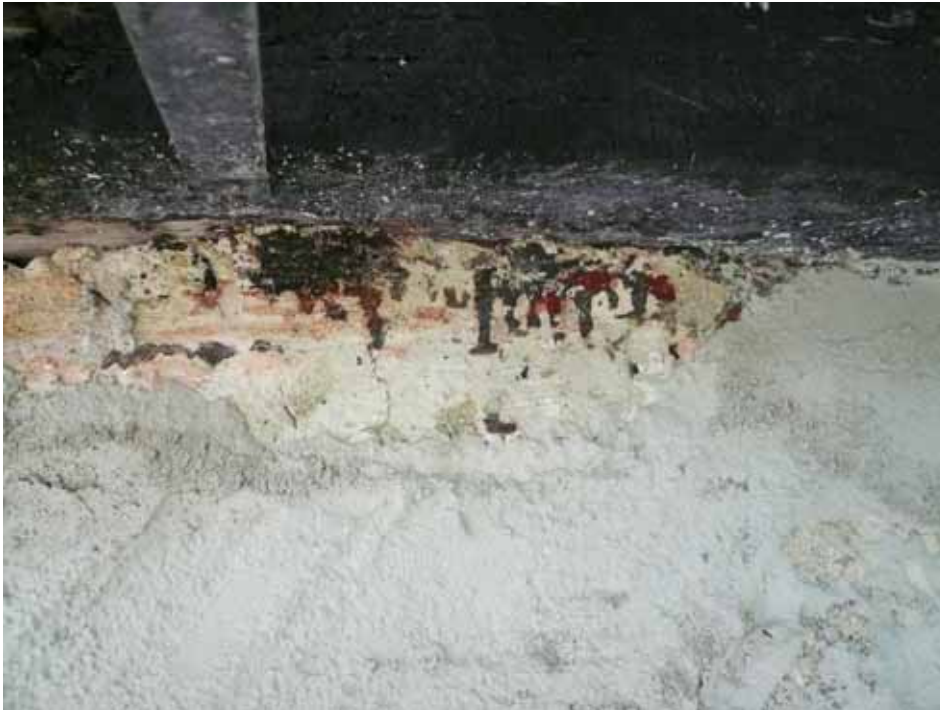
Röda färgspår på fasaderna utmed takfoten antyder att spåntaken har varit rödtjärade.

Långhusets takföt med äldre färggrinningar ner på putsen, av rödpigmenterad tjära. Färgspåren visar att takföten har varit rödmålad och troligtvis även spåntaken i sin helhet. Bildbeteckning lp20080082. Foto Jean-Paul Darphin 2007.

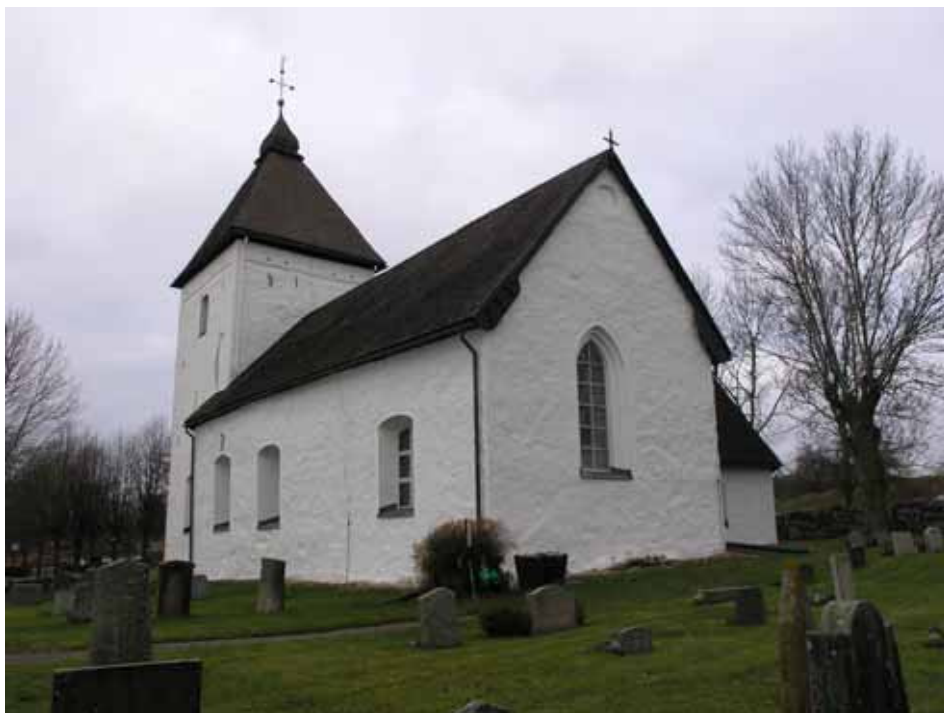
Kyrkan från sydöst efter restaurering. Bildbeteckning lp20080083. Foto Cecilia Pantzar 2007.

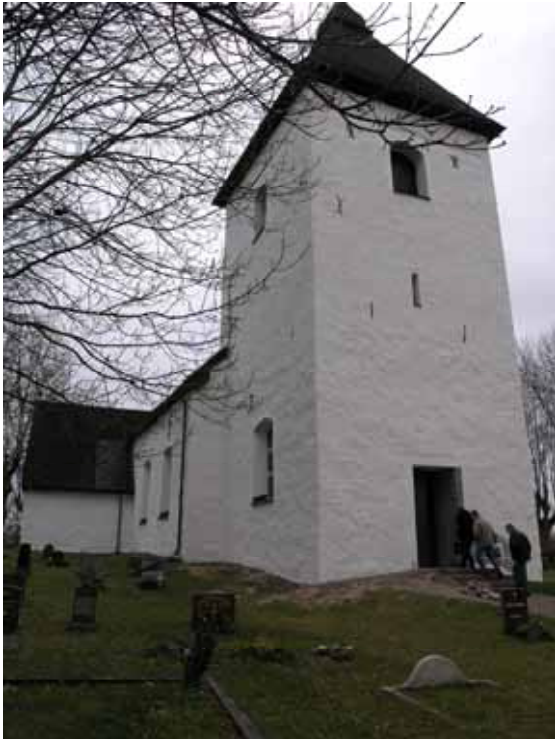
Kyrkan från nordväst efter restaurering. Rampen till västentrén ännu inte återställd. Bildbeteckning lp20080084. Foto Cecilia Pantzar 2007.

- Dräneringsarbeten.
- Återställande av västentréns ramp.
- Anordning av vattenavledare i anslutning till stuprör.
- Kontroll av eventuella färgskiftningar på spåntaken.
- Kontroll av avvattnings kapacitet, särskilt i samband med skyfall, eftersom tornets stuprör innebär en ökad vattenmängd på långhustaken.
- Utvärdering av fågelavvisare i korets blinding.

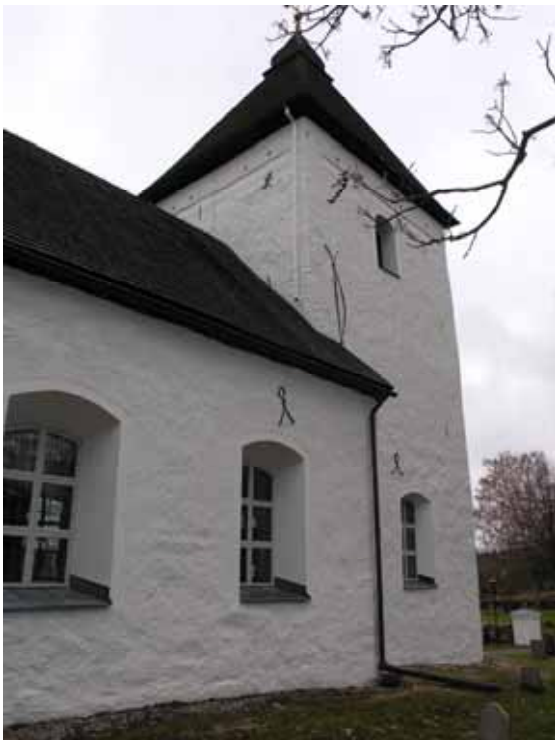
Th. Tornet från nordöst. Lägg märke till den nya avvattningen på tornets östfasad. Bildbeteckning lp2008008. Foto Cecilia Pantzar 2007.

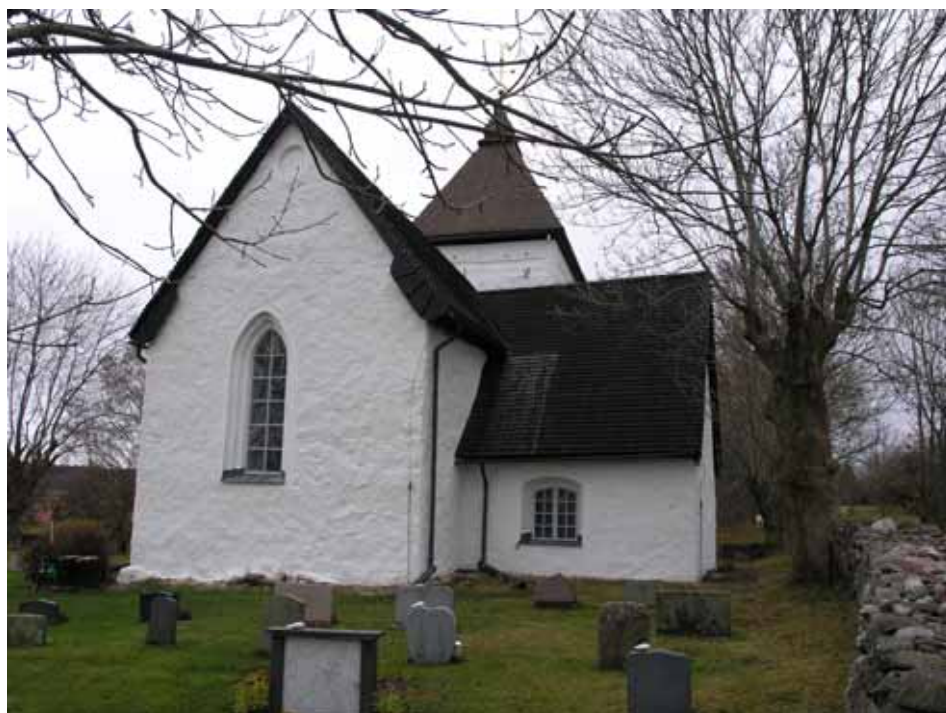
Kyrkan från nordöst efter restaurering. Bildbeteckning lp20080086. Foto Cecilia Pantzar 2007.
