Ekerö kyrka

Antikvarisk kontroll vid utvändig restaurering, Ekerö kyrka, Ekerö socken,
Ekerö kommun, Uppland

Cecilia Pantzar
Rapport 2008:8

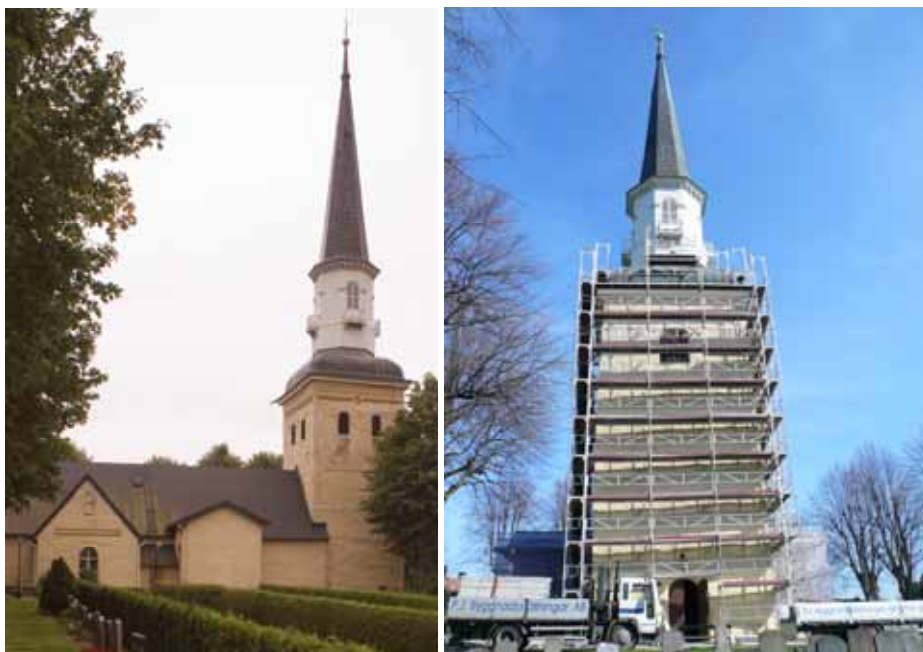
Tv. Kyrkan från norr före renovering. Lägg märke till lanterninens ljusa kulör som avviker mot den gula fasadputsen. Th. Tornet från väster inklätt med byggnadsställningar. Bildbeteckning lp20080087 och 88. Foto Jean-Paul Darphin 2007.

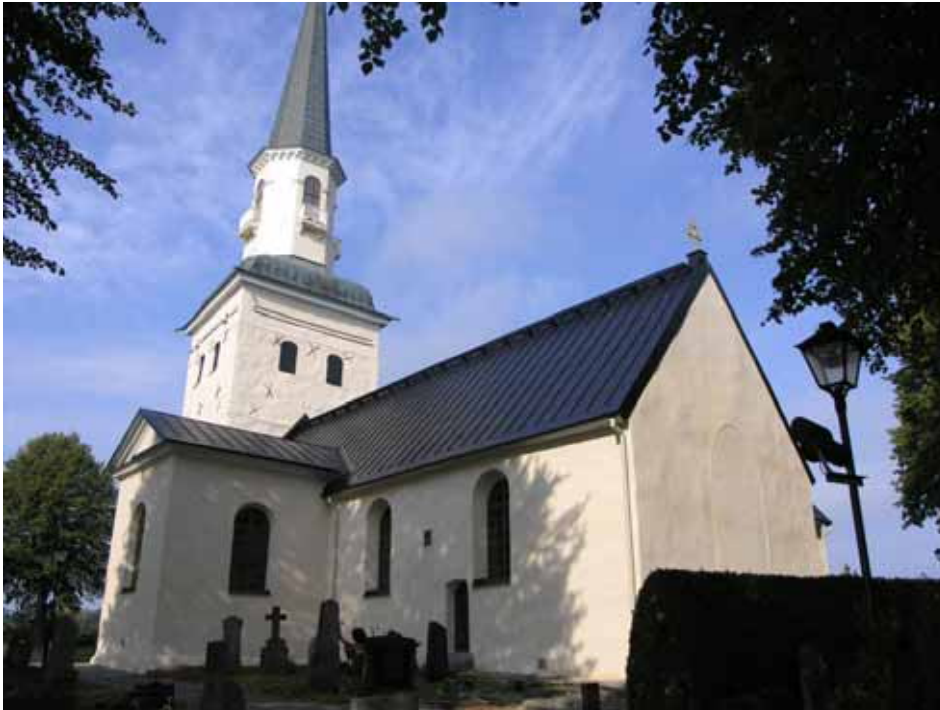
Kyrkan från sydöst efter renovering. Fasaderna är något ljusare än tidigare och lanterninen målades i en liknande kulör. Bildbeteckning lp20080089. Foto Cecilia Pantzar 2007.

Fasaderna avfärgades två till tre gånger med Kalkfärg vät, Serpo 246, i en något ljusare gul än tidigare. Kulören blandades för att efterlikna kalkfärg med nummer 94:3.

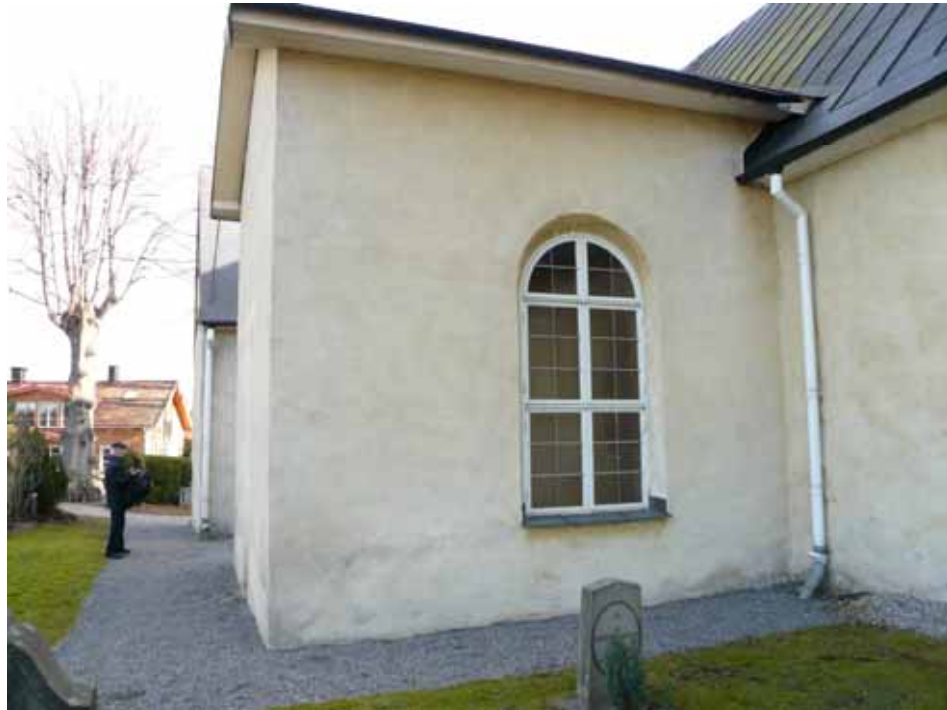
Södra korsarmen före renovering med vita fönster och stuprör. Bildbeteckning lp20080090. Foto Jean-Paul Darphin 2007.

Takplåt och hängrännor målades med Abratex grundfärg på plåtrens ytor och därefter ett lager Abratex Top 86, svart. Stuprören är utförda i förzinkad stålplåt med plastisolbehandling. På dessa användes istället Isotrol metallprimer som underlag för att möjliggöra målning med Lasol linoljefärg. Stuprören som tidigare varit vita målades ljusa i samma kulör som fasaderna. Isotrol grund och Lasol linoljefärg användes även på smide, svart kulör som tidigare. Ankarslut och dragband i tornfasaderna grundmålades med Isotrol grund och därefter två lager Lasol linoljefärg av svart respektive bruten vit kulör, 7A-39 brun umbra.

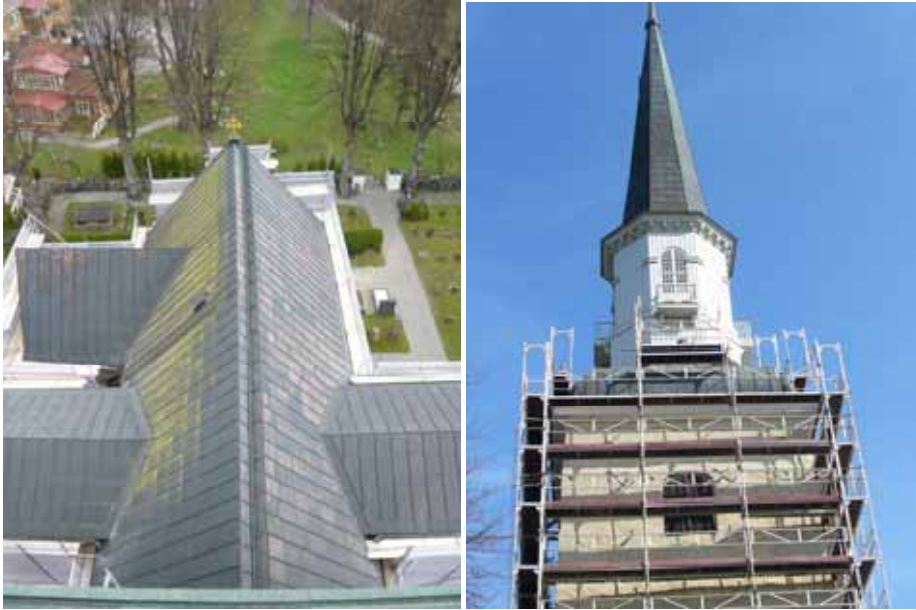
Tv. Kyrkans tak från väster före renovering. Th. Tornspiran före renovering. Bildbeteckning lp20080091 och 92. Foto Jean-Paul Darphin 2007.

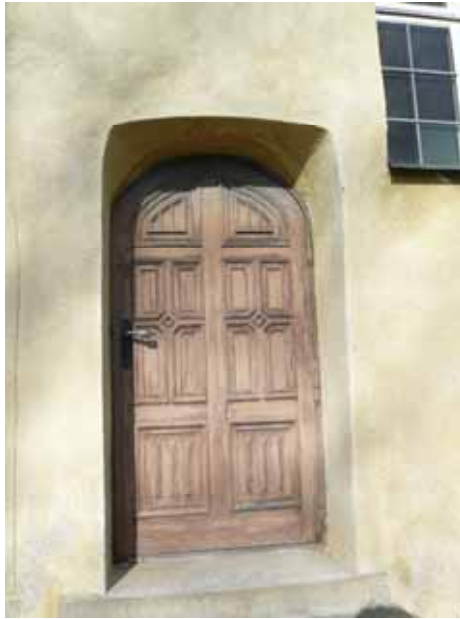
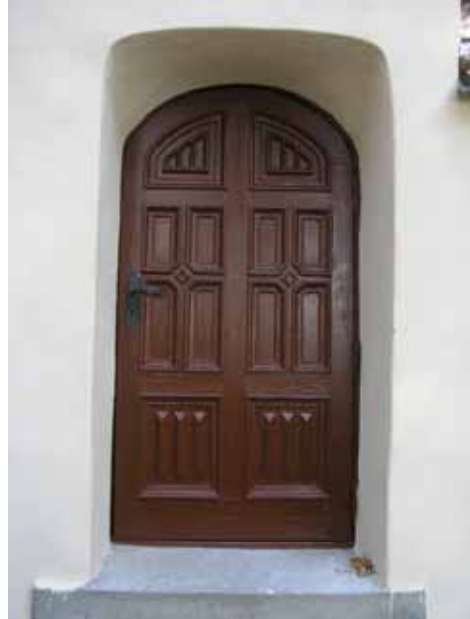
Kyrkans södra port före och efter målning. Bildbeteckning lp20080093 och 94. Foto Jean-Paul Darphin och Cecilia Pantzar2007.

Kyrkans tre portar, västentrén, elcentralen och kordörren i söder, rengjordes och målades. Samtliga tre dörrar målades med en ny gemensam mellanbrun kulör, 1C-44, pigment bränd terra, Lasol linoljefärg. Västentrén var tidigare målad i en mörkare brun med svarta gångjärn. Gångjärnen förblev svarta. Dörren till elcentralen lagades i underkant med brädor och plåt enligt tidigare utformning. Befintlig kulör var betydligt ljusare än den nya, en svagt ljusbrun, beige nyans. Kordörren var väderbiten, men sannolikt målades med samma ljusbruna kulör som dörren på elcentralen. Kordörrens insida målades i en bruten vit som tidigare.

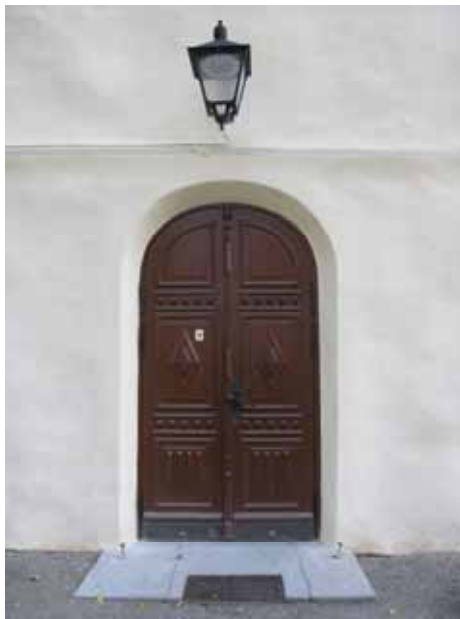
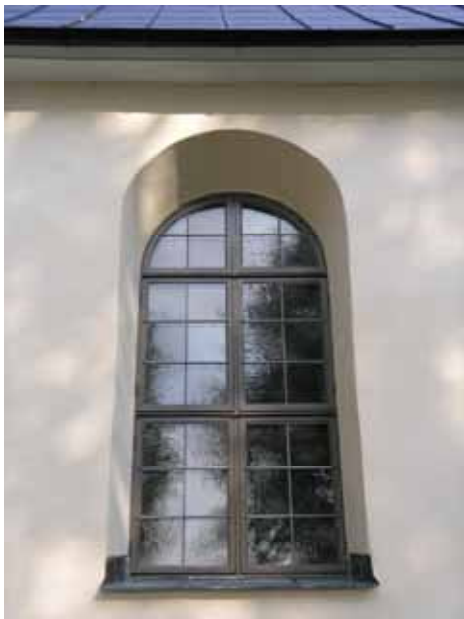
Västrétréns port och fönster på södra korsarmen efter renovering. Bildbeteckning lp20080095 och 96. Foto Cecilia Pantzar2007.

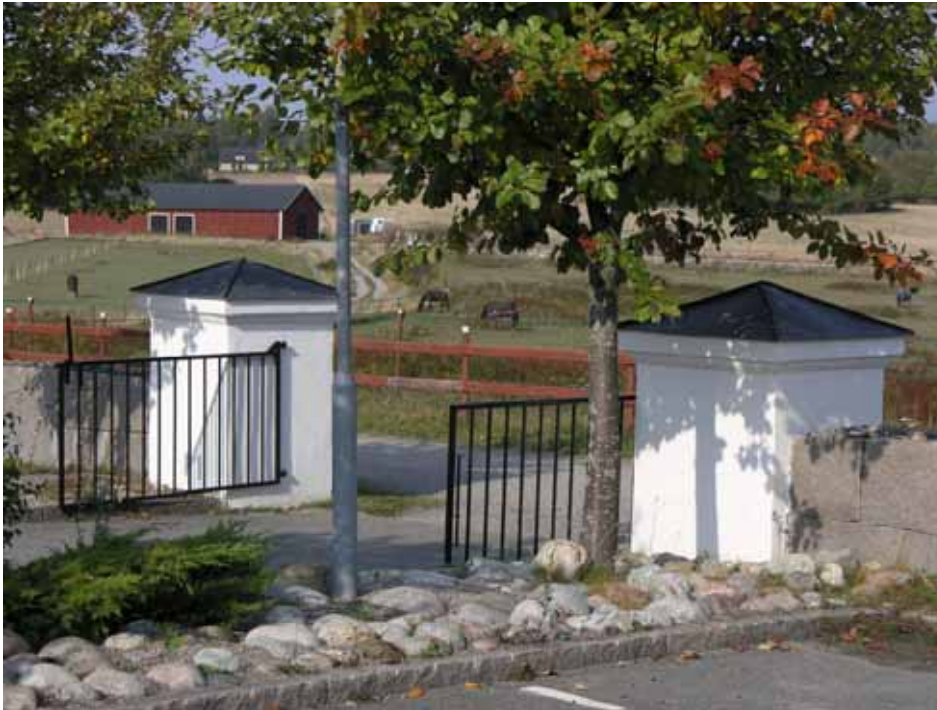
Parkeringens västliga grind efter renovering. Bildbeteckning lp20080097. Foto Cecilia Pantzar2007.

Kyrkogårdens fem grindförsedda ingångar reparerades både avseende grindpelare och smide. De tegelmurade grindpelarna uppvisade många lagningar med olika brukstyper och i vissa fall även förstärkningar med hönsnät. Skadad puts avlägsnades. Putslagningar och avfärgning utfördes enligt samma princip som på kyrkans fasader. Undantaget avfärgningen som istället blev "Adelsövit", Maxit 15235-OP. De pyramidformade plåtavtäckningarna svartmålades.

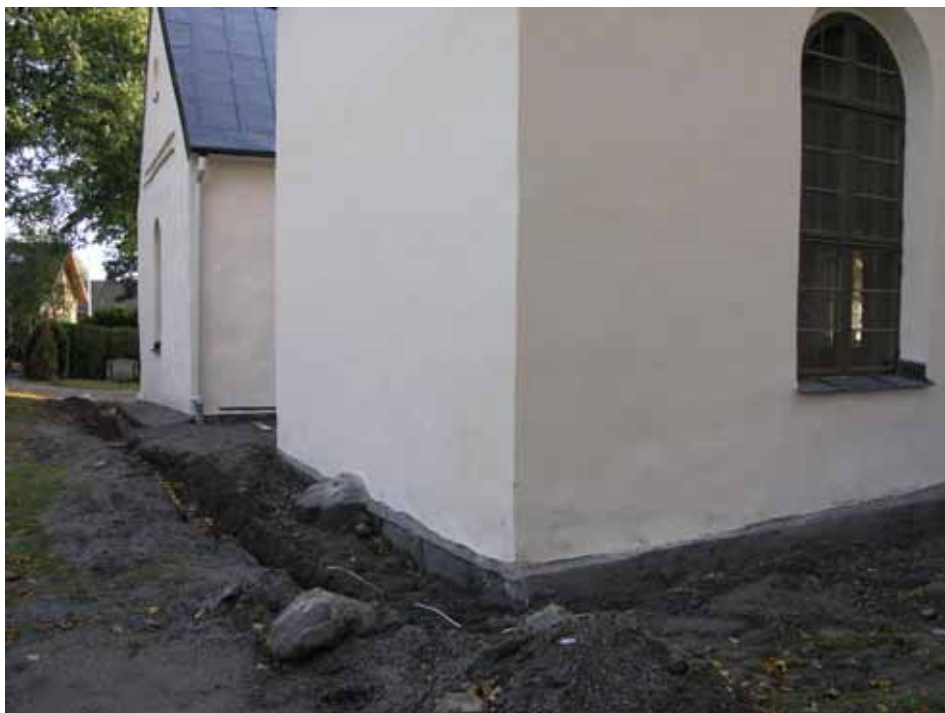
Kyrkans fasadputs hade tagit skada av fuktvandring från marken. För att skapa en bättre avrinning i marken avlägsnades jorden närmast kyrkans fasader. Schaktningen gjordes med en kombination av bobcat och handkraft till ett djup på omkring 30 cm och en bredd med samma mått. Det bortgrävda materialet dominerades av en mörk, svartbrun lerig jord med innehåll av tegelkross och ben. En stor andel natursten framkom utmed norra korsarmens västra sida. Stenarna låg utan struktur i det redan omblandade jordlagret. I botten på schaktet längs med korsarmens norra vägg fanns ett brukslager bestående av kalkbruk och tegelkross. Här fanns en mer nyanserad lagerföljd än i övriga schakt. Från äldre till yngre: Kalkbruk och tegelkross, mörkbrun lerig jord med kalk, tegelkross och ben (10 cm), mellangul sand (5cm), mörkbrun lerig silt (6 cm), gånggrus (9 cm). Runt övriga kyrkan österut löpte en halv meter bred gjuten sockel under mark, frilades till ett djup på 15 cm. Utmed denna sträcka grävdes dräneringsschaktet utanför cementsulan. Här var det bortgrävda materialet av samma mörka jord som redan beskrivits. I cementsulans yta syntes enstaka stenar tillhörande fasadernas grundmurar. Grundmurar frilades delvis på sakristians västra sida, på elcentralens nordsida samt på korsarmens samtliga sidor. Sakristians sockel av tuktade stenar låg i liv med fasaden. Korsarmens grundmurar varierade något. Norrut låg grunden helt i liv med fasaden, slätmurad med välhuggna rektangulära block, 20-30 cm höga och 70-80 cm breda. Den västra var också slätmurad, men svartmålad och något utkragad i förhållande till fasaden. Sockeln österut var ojämn i ytan med små obearbetade stenar. Pannrummets sockel var till stor del dold bakom tjocka lager cementhaltigt bruk.

Grävning för dränering utmed kyrkans norra sida. Närmast syns norra korsarmen. Schaktet uppmätte endast ett djup på omkring 30 cm. Bildbeteckning lp20080098. Foto Cecilia Pantzar 2007.

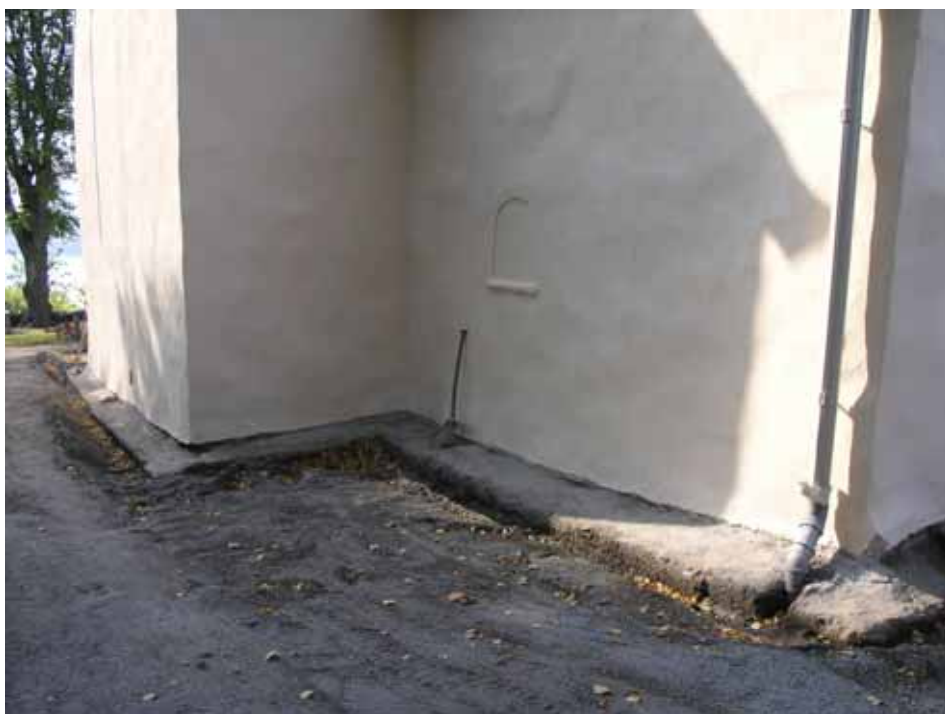
Grävning för dränering på kyrkans östra sida. Lägg märke till den utskjutande betongklacken som frilades runt sakristia och kor. I förgrunden syns sakristian och därefter koret. Bildbeteckning lp20080099. Foto Cecilia Pantzar 2007.

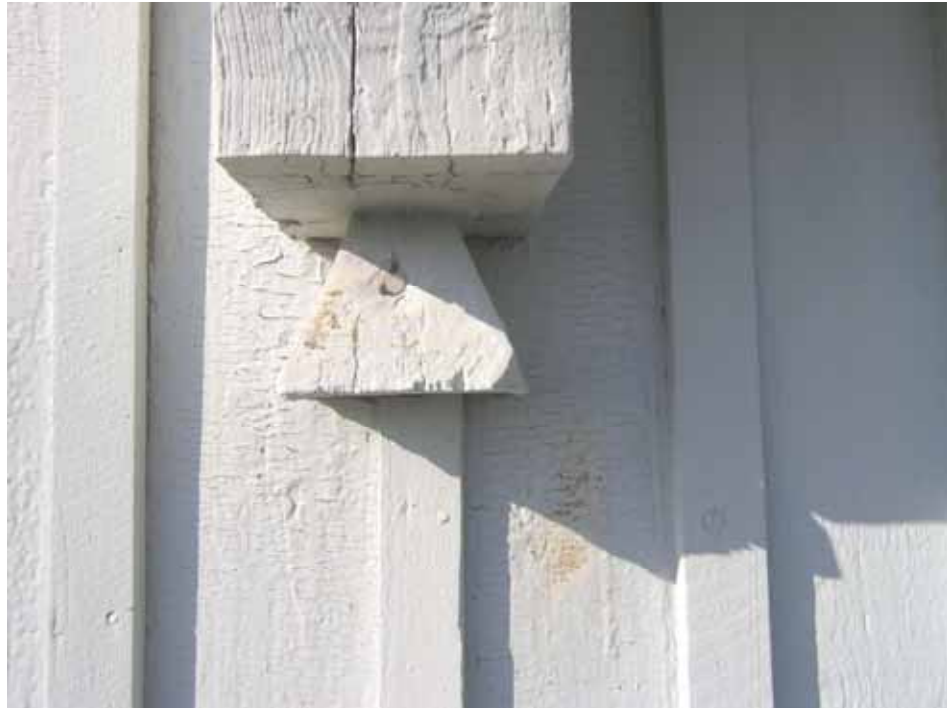
Lanterninens vitmålade panel och balkongernas konsoler har underliggande ockrafärgad bemålning. Troligtvis utgör denna ockrakulör ett mellanspel, då det mest troliga är att lanterninen var vitmålade från början. Möjligtvis med en något avvikande gråvit kulör på fönsterbågarna. Troligtvis är lanterninens locklister ett senare tillägg, på en från början slät panel. Locklisterna kan vara tillkomna så sent som på 1970-talet.

Detalj på lanterninen med framskrapat underliggande färgskikt i ockrakulör. Bildbeteckning lp20080100. Foto Jean-Paul Darphin 2007.

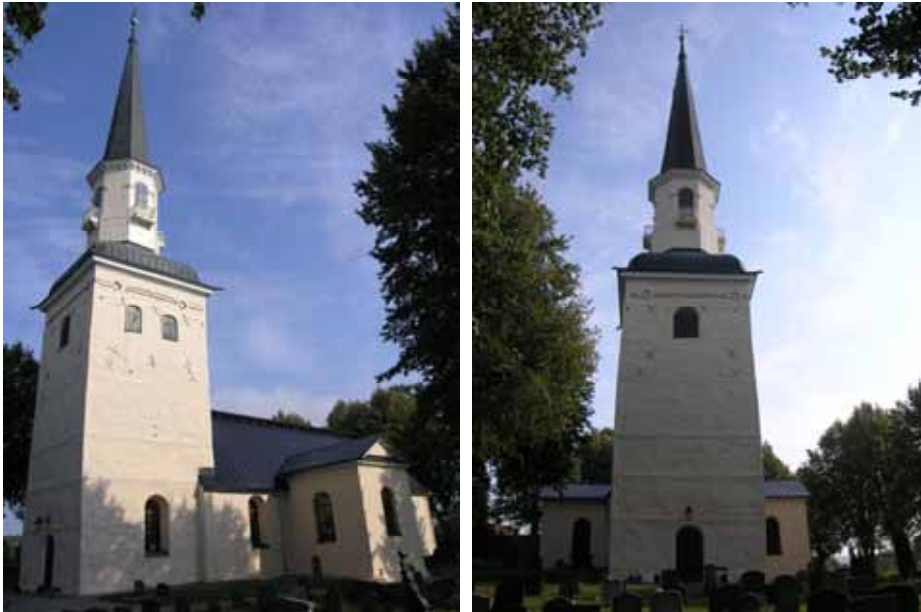
Kyrkan från sydväst respektive väst efter renovering. Bildbeteckning lp20080101 och 102. Foto Cecilia Pantzar 2007.

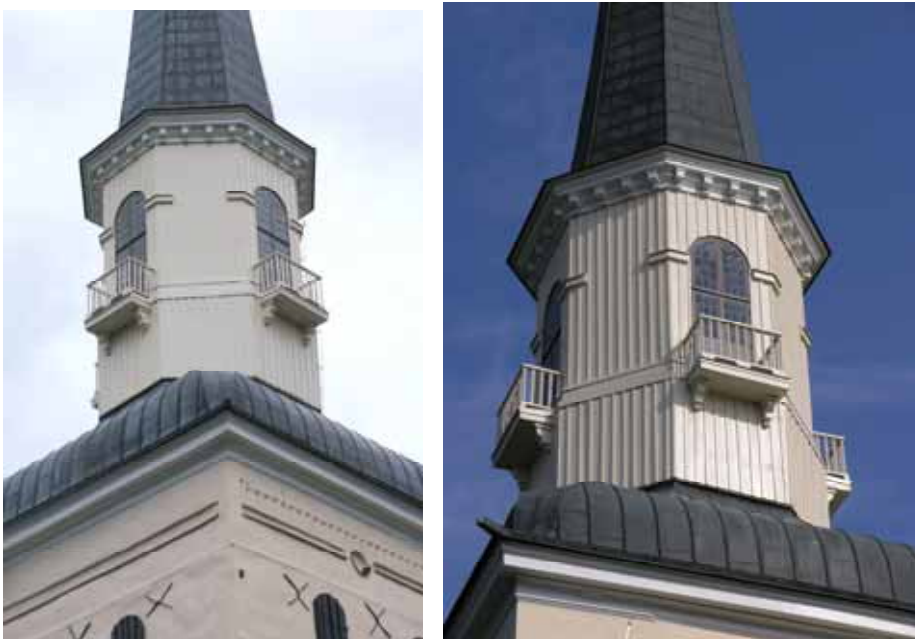
Tornspiran efter renovering. Lanterninen fick en ny färgsättning med basfärg av samma kulör som fasadputsen och en mörk grönbrun kontrasterande fönsterfärg. Bildbeteckning lp20080103 och 104. Foto Jean-Paul Darphin och Cecilia Pantzar 2007.

Samtliga fönster kittlagades och målades med en mörk grönbrun kulör, Lasol linoljefärg 2A-103, pigment obränd umbra. Lanterninens fönster var delvis rötskadade. Skadade delar i spröjsar byttes ut. Balkongen på den samma hade rötskador i golvbrädor och räcken. Lanterninens träpanel och balkonger målades i en bruten vit kulör, oljefärg 7A 94. Syftet var att återknyta till fasadernas kulör. Även insidan på fönster och karmar vitmålades. Samtliga nämnda snickerier målades med Lasol linoljefärg från Engwall & Claesson. Ljudluckor på tornet målades med tjära och tätades med nät.
