Boo herrgård och kapell

Antikvarisk kontroll vid reovering av golv, Boo kapell, Boo socken,
Nacka kommun, Södermanland

Lisa Sundström
Rapport 2009:12

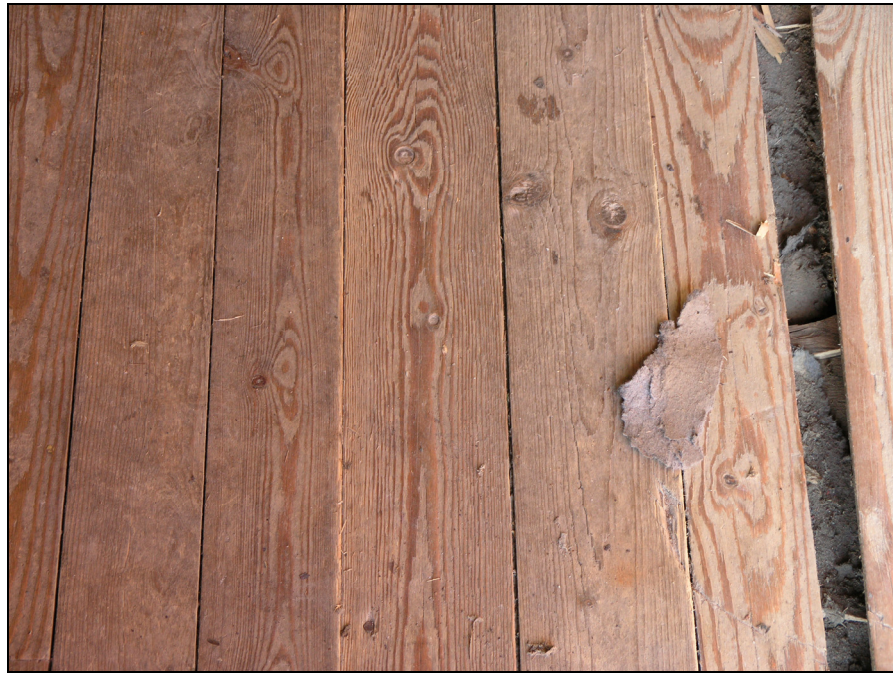
Det befintliga golvet utgjordes till hälften av ett smalare brädgolv, ca 9,5 cm brett och till hälften av ett något äldre brädgolv, ca 12 cm brett. Det 12 cm breda golvet hade undertill en pärlspontprofil och härrör troligen från en bröstningspanel som tidigare funnits i kapellets långhus. De smalare golvbrädorna är lagda vid ett byte av golv i hela kapellet omkring 1947.

Det befintliga golvet med brädor i olika bredder. Foto: Lisa Sundström. Bildnr: lp20090160.

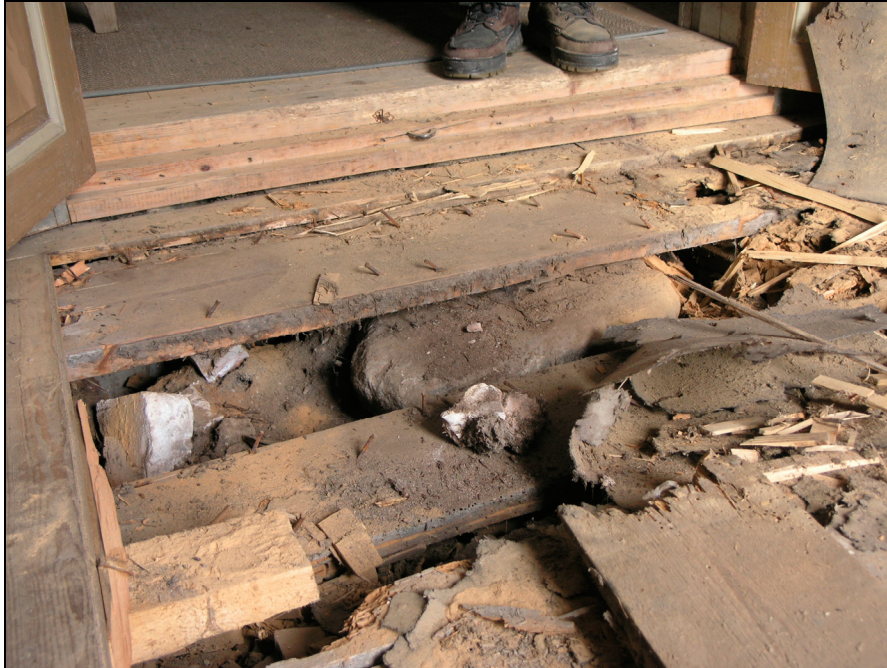
Under det befintliga golvet låg delvis ett ca 20 cm brett golv spikade med handsmidd spik, liggande i motsatt riktning befintligt golv. Golvet var rötskadat och visade spår på tidigare angrepp av skadedjur. I ett förrådsutrymme under trappan ligger ett lika brett golv som inte uppvisar några skador.

Under det befintliga golvet låg till hälften ett bredare brädgolv. Foto: Lisa Sundström. Bildnr: lp20090161.

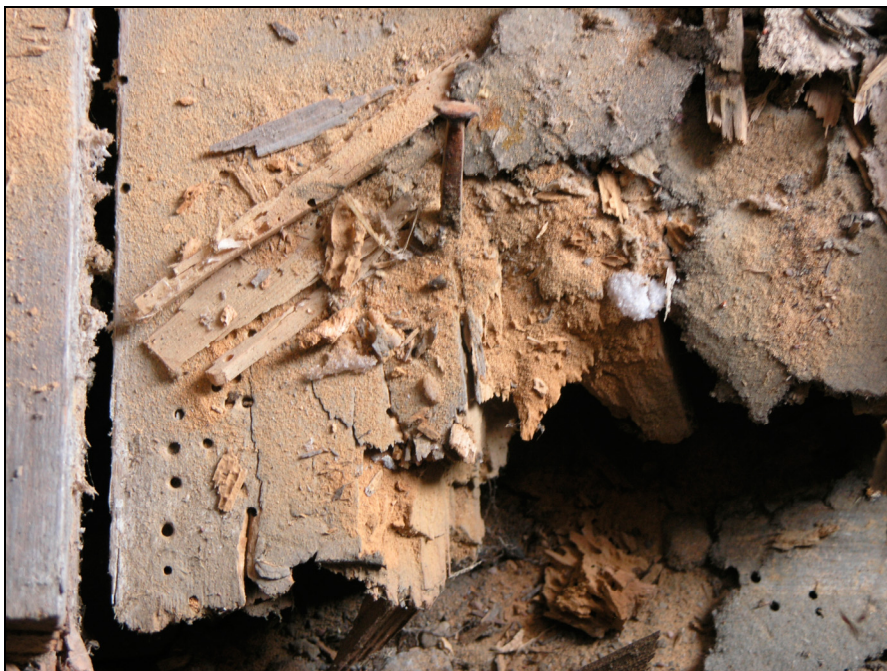
Det bredare brädgolvet var kraftigt skadat. Foto: Lisa Sundström. Bildnr: lp20090162.

Golvet i vapenhuset hade rötskador och avlägsnades, med undantag av golvet i förrådsutrymmet.

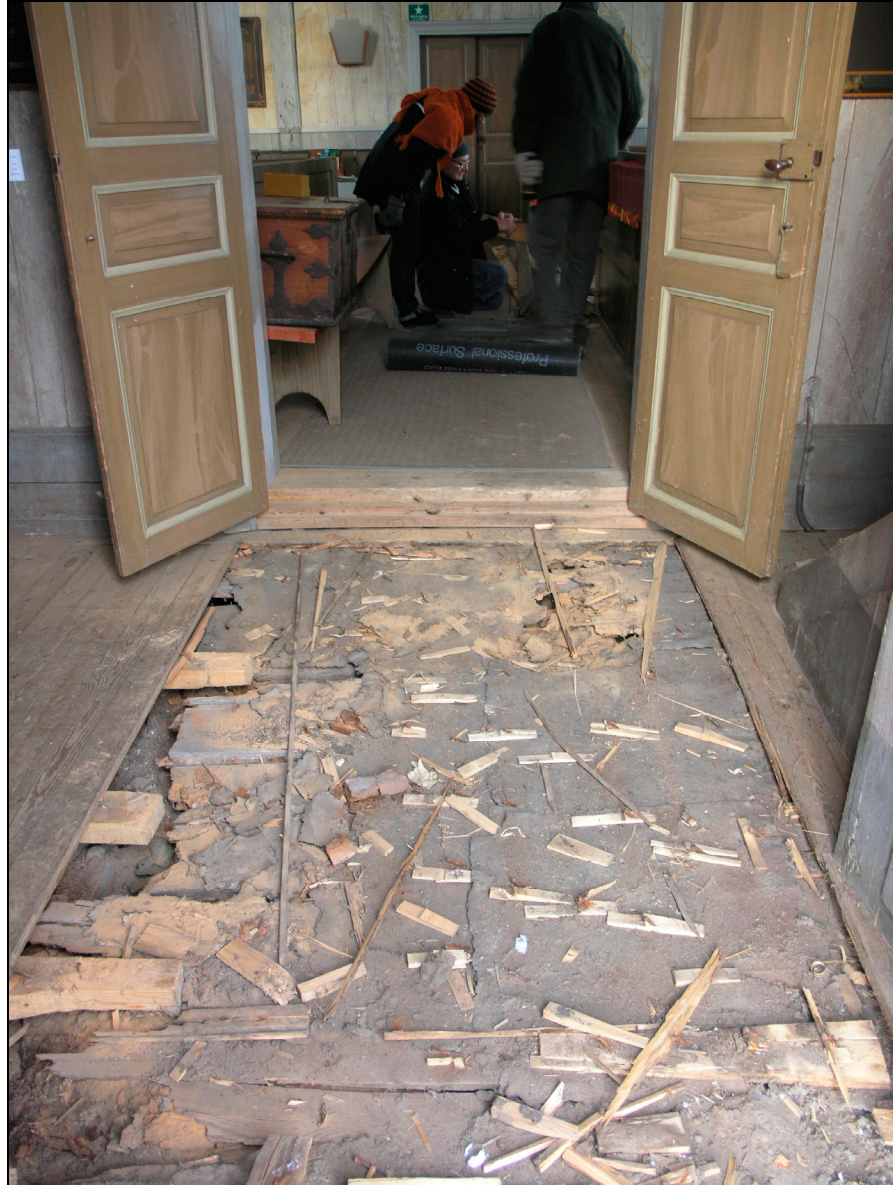
Det befintliga golvet avlägsnades. Foto: Lisa Sundström. Bildnr: lp20090163.

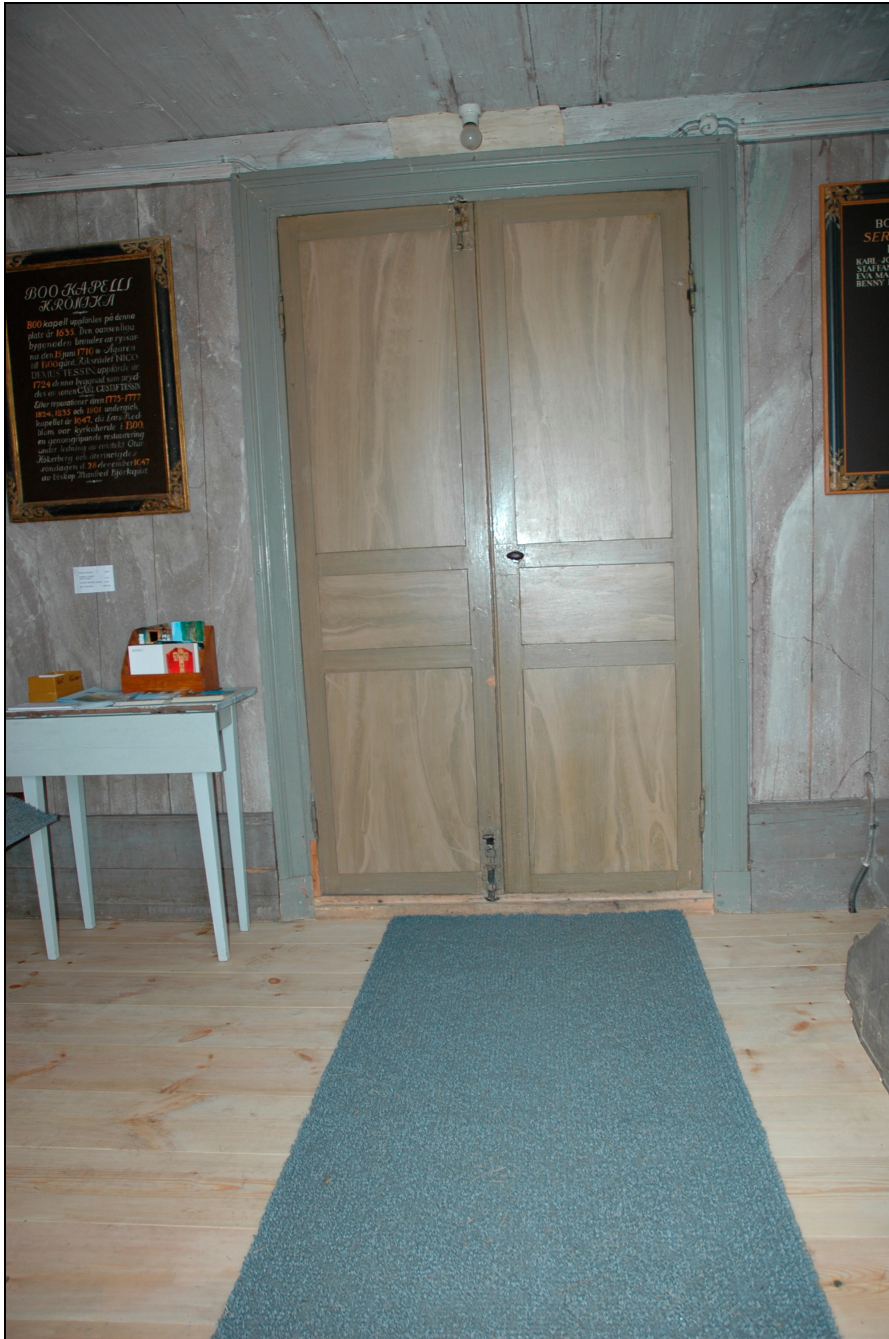
Nytt golv av furu lades på samma ledd som det befintliga underliggande breda golvet. Foto: Lisa Sundström. Bildnr: lp20090164.

Nytt underlag utfördes av golvbjälkar med måttet 145 x 45 mm på trädgårdsplattor av betong.

Nytt furugolv lades av fabrikket Föllinge AB, produkt Salsgolv, med måtten 225 mm brett och 30 mm tjockt.

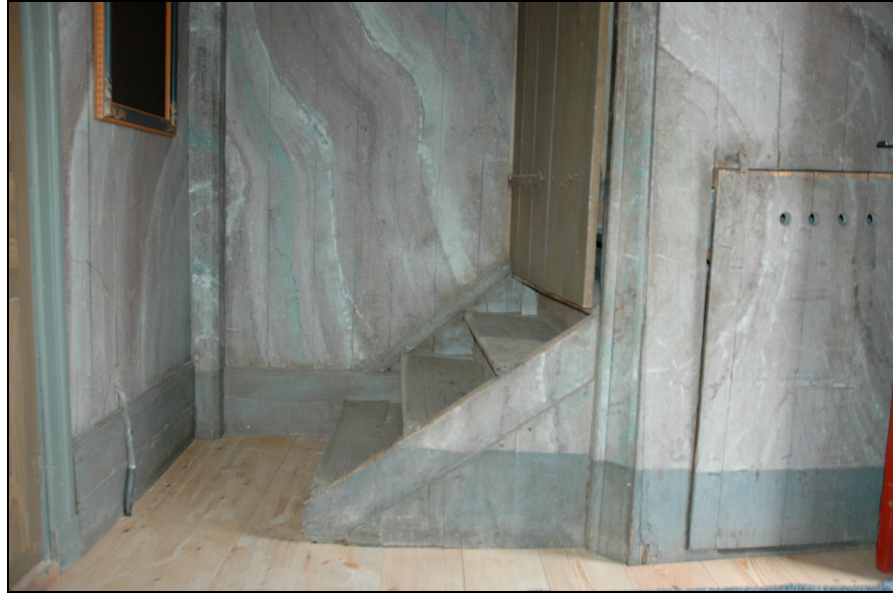
Det nya furugolvet vid trappan. Foto: Lisa Sundström. Bildnr: lp20090165.
