Värmdö kyrka

Antikvarisk kontroll vid renovering av stigluckor, Värmdö kyrka, Värmdö socken, Värmdö kommun, Uppland

Lisa Sundström
Rapport 2009:27

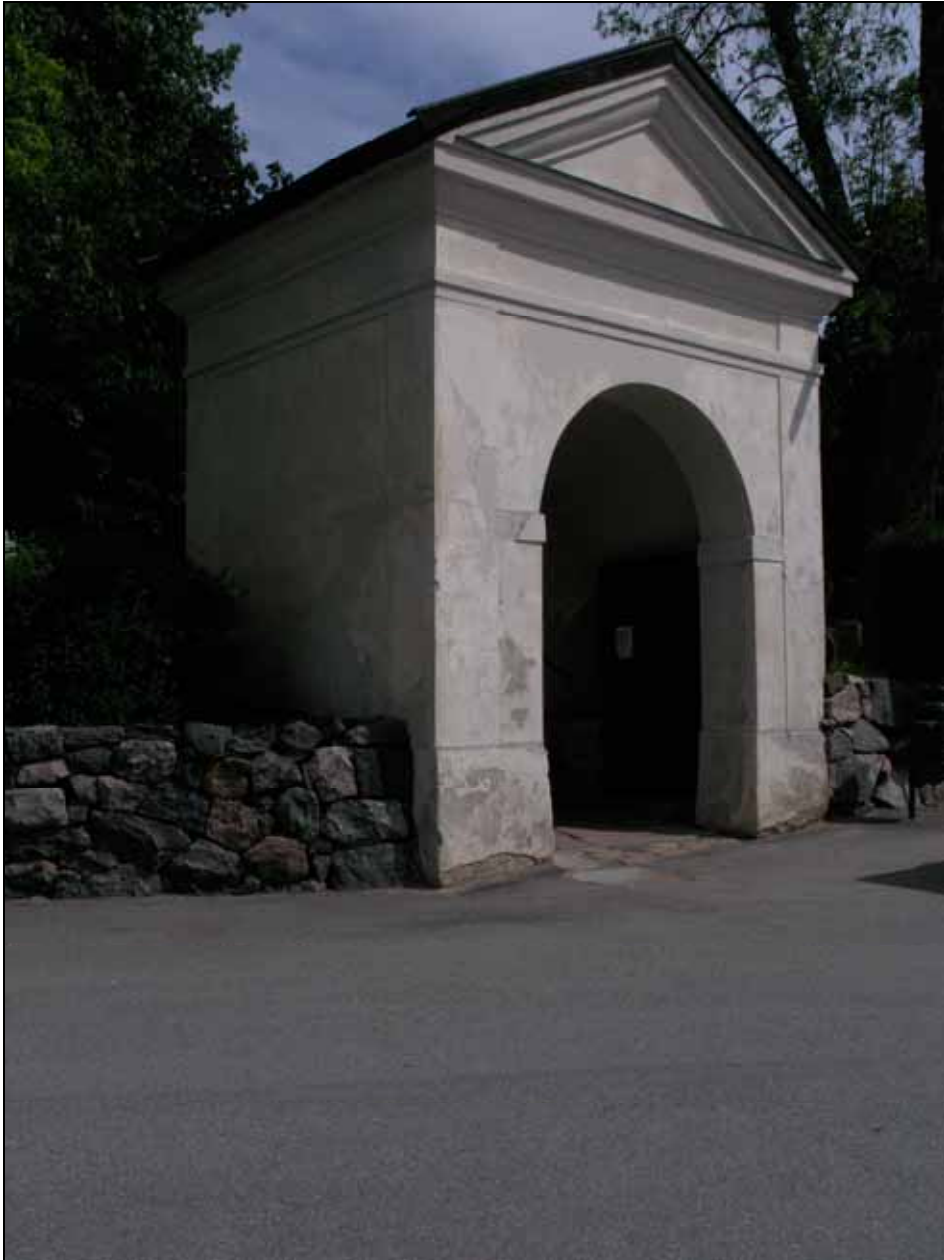
Båda stigluckorna uppvisade skador i putsen som sprickor, bom puts, putssläpp, tidigare lagningar och avfärgningsskador. En analys av befintlig puts utfördes (Maxit AB) på båda stigluckorna. Analysen visade att västra stigluckans befintliga puts sammansättningsmässigt och styrkemässigt motsvarades av ett KC-bruk klass C. På den södra stigluckan visade sig olika putsprover ha olika hållfasthet från svagt KC-bruk till KC-bruk klass C samt lagningsbruk B-bruk.

Södra stigluckan före renovering. Foto: Lisa Sundström, bildnr: lp20090398, Stockholms läns museum.

Stigluckan rengjordes med högtryckstvätt. Trasig och bom puts lagades med bruk, Maxit KC Serpo 384 klass C. Fasaderna har därefter avfärgats med kalkfärg våt Serpo 246 av fabrikatet Maxit.

Stigluckans portar har tjärats om med tjära kvar från senaste omtjärningen av kyrkans tak.

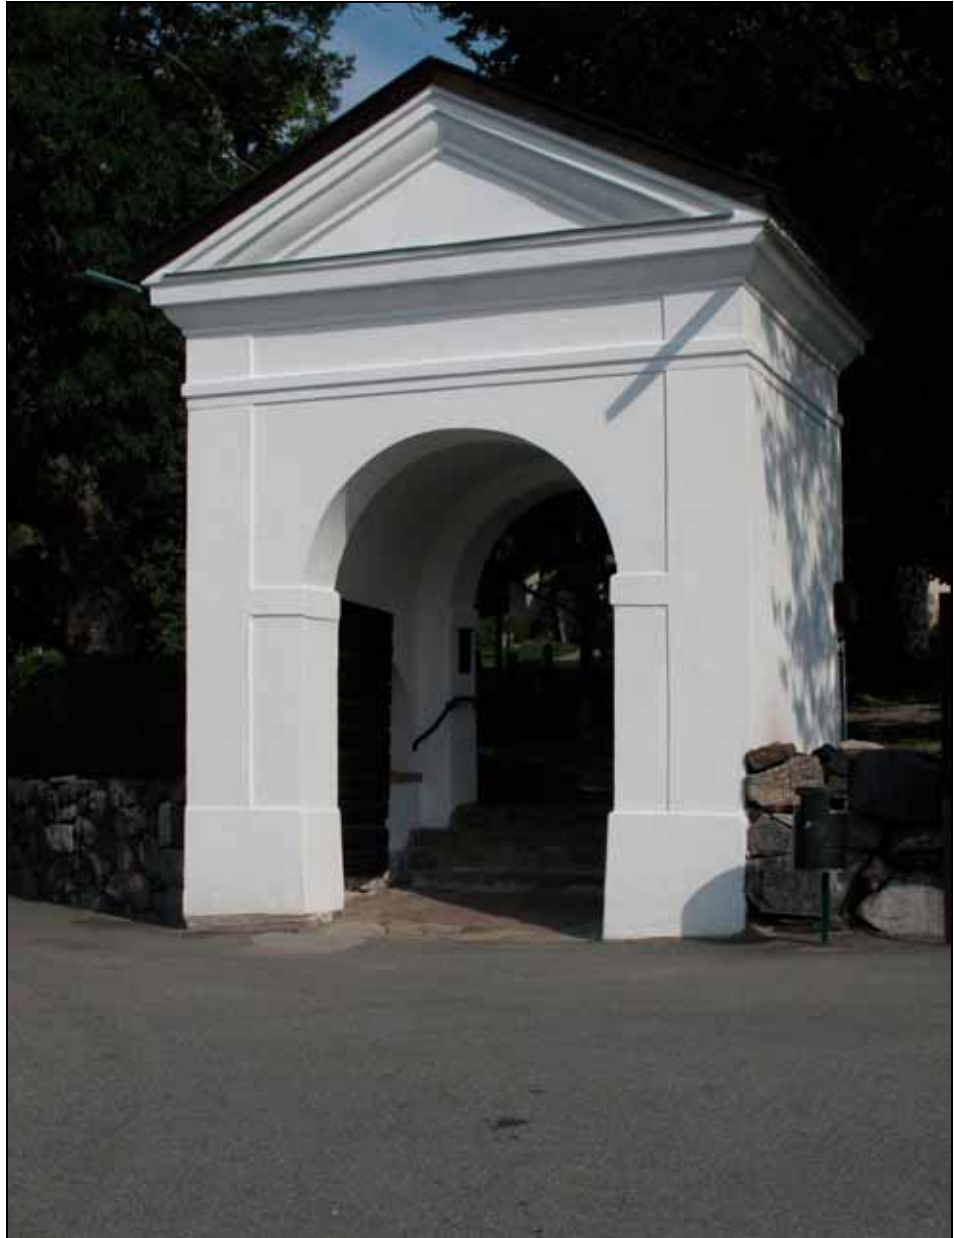
Södra stigluckan efter renovering. Foto: Lisa Sundström, bildnr: lp20090399, Stockholms läns museum.

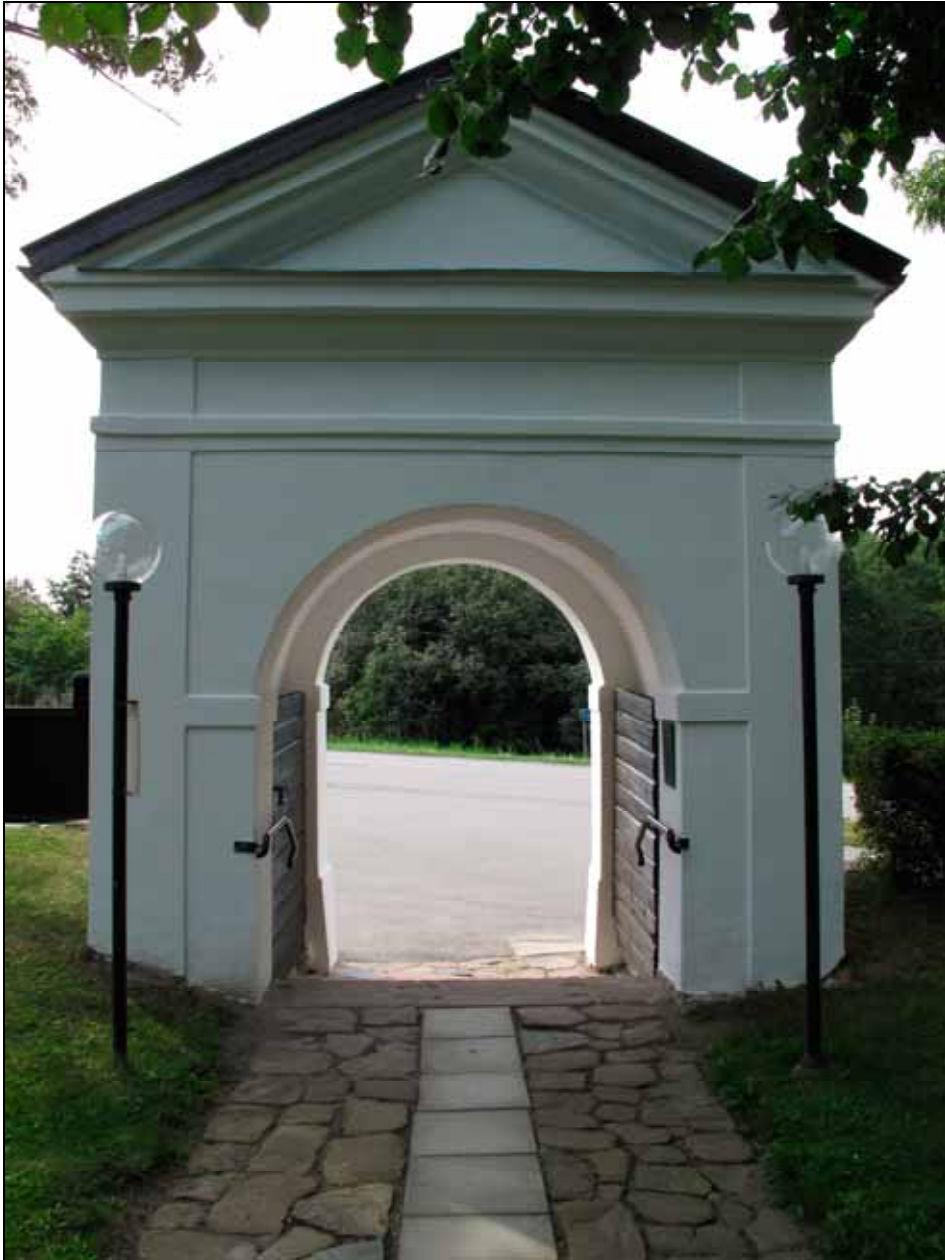
Södra stigluckan efter renovering (från kyrkogården). Foto: Lisa Sundström, bildnr: lp20090400, Stockholms läns museum.

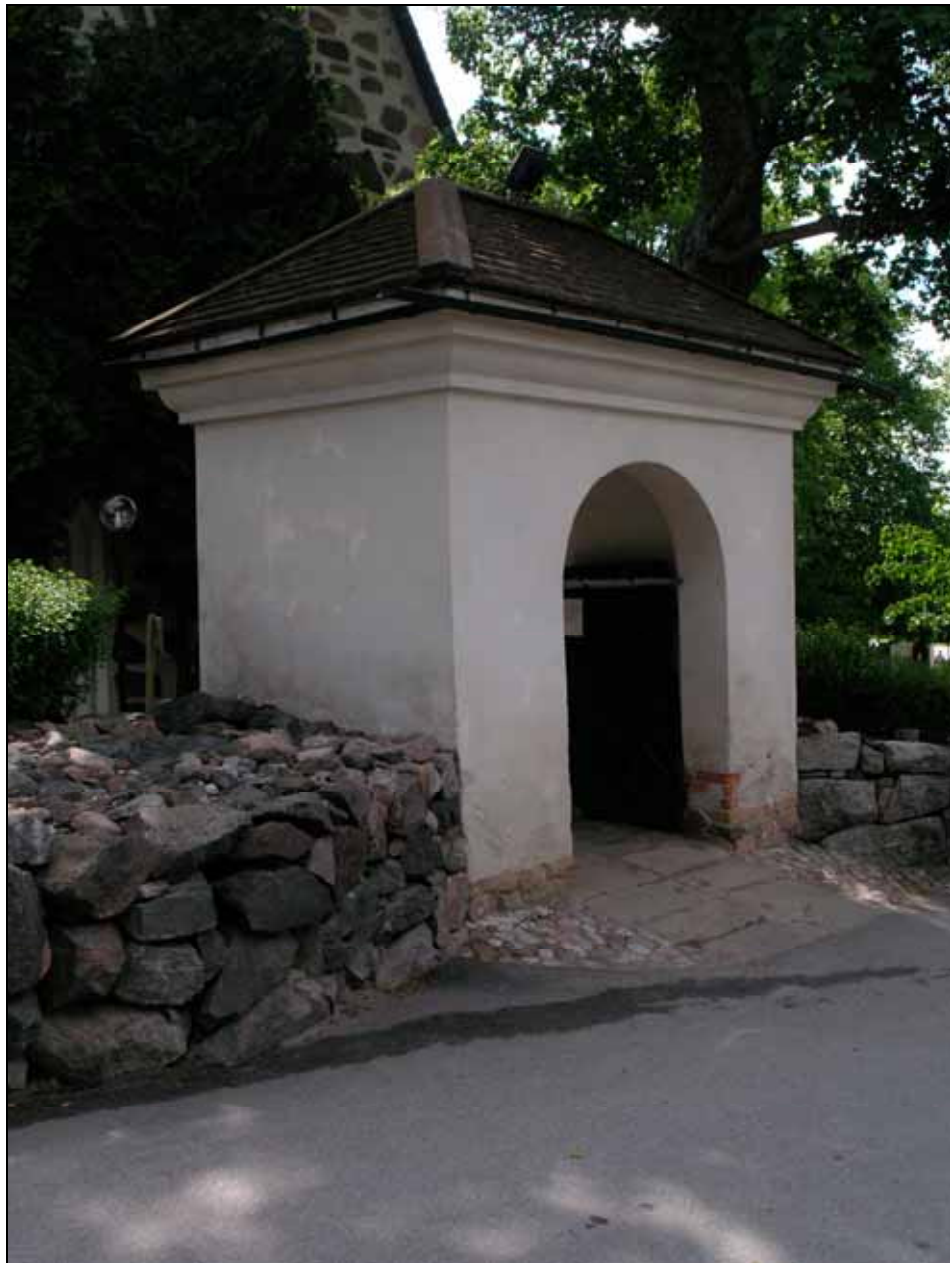
Västra stigluckan före renovering. Foto: Lisa Sundström, bildnr: lp20090401, Stockholms läns museum.

Tegel i stigluckan visade sig ha låg hållfasthet, framförallt i nischerna. Även sprickor förekom. Stigluckan rengjordes försiktigt med högtryckstvätt. Tegel i stigluckans nischer var lösa, framförallt i den södra nischen, med löst bruk i fogarna. Den södra nischens valv har för funktionens skull kilats för anläggning av valvet. Till kilning användes plattjärn ca 20 cm långa, två st ö. om valv och tre st v. om valv. Löst bruk har kratsas ur och fogats med rent kalkbruk. Trasig puts har därefter lagats med rent kalkbruk och avfärgats med ren kalkfärg.

Stigluckans portar har tjärats om med tjära kvar från senaste omtjärningen av kyrkans tak.

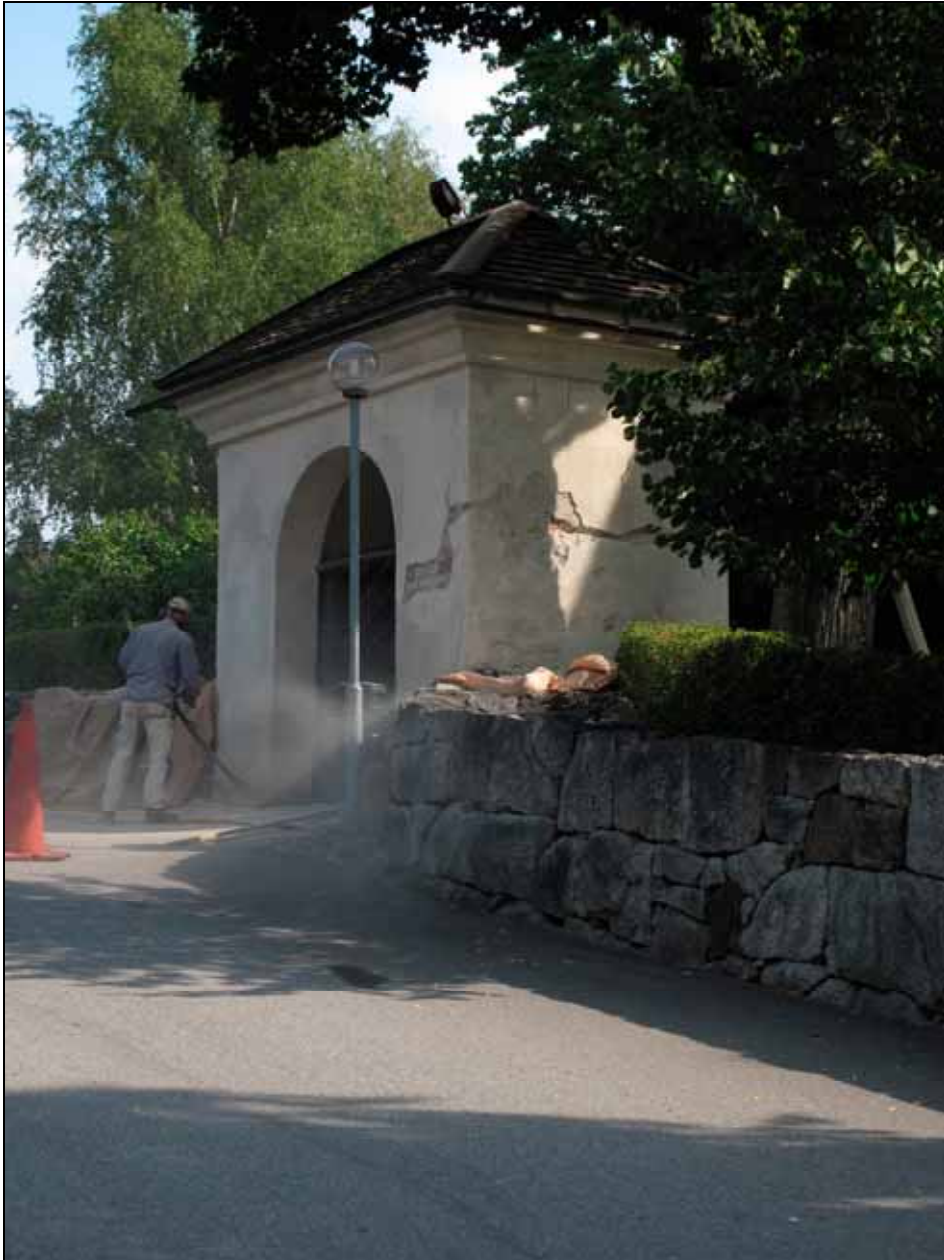
Västra stigluckan högtrycktvättades. Foto: Lisa Sundström, bildnr: lp20090402, Stockholms läns museum

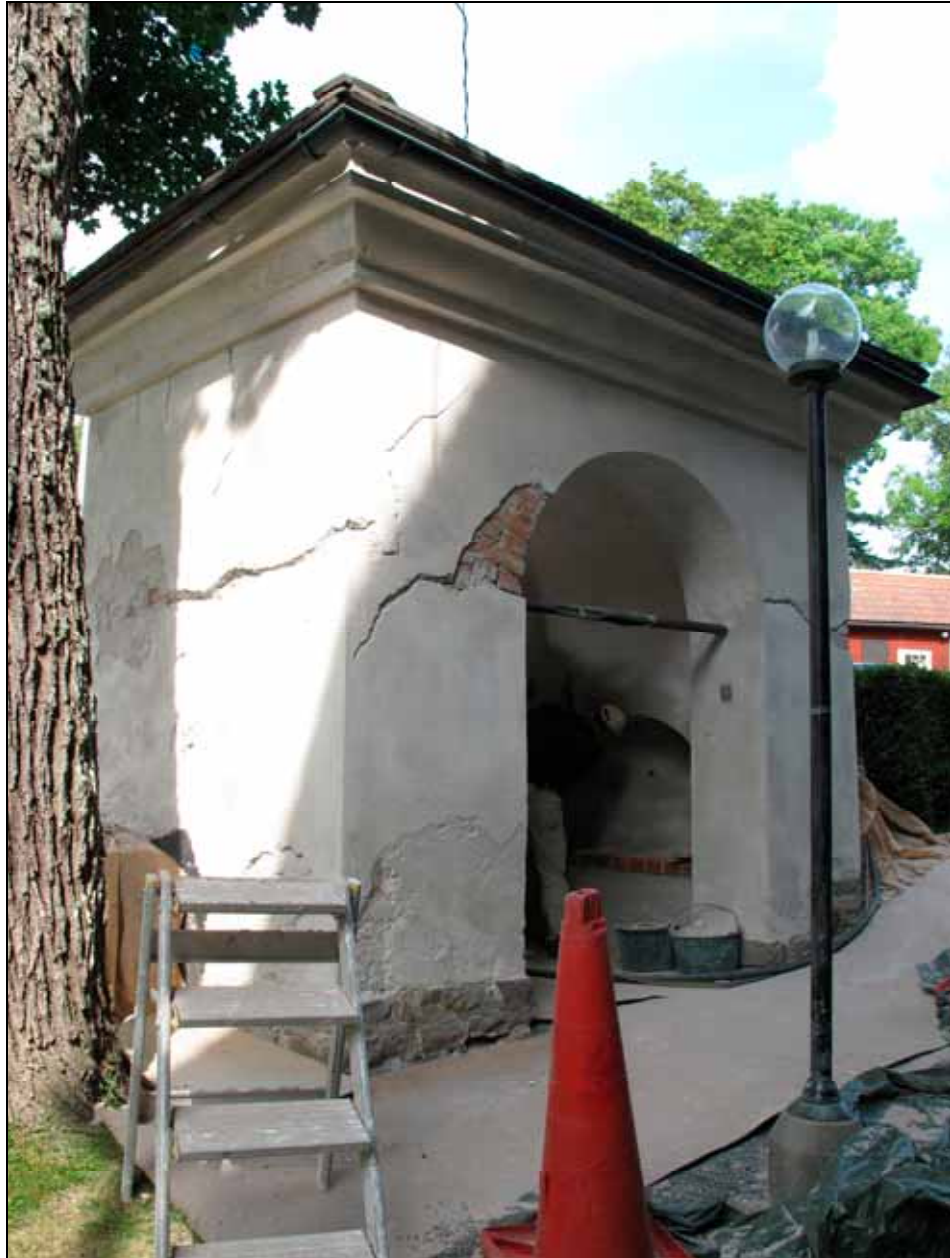
Västra stigluckan under renovering. Foto: Lisa Sundström, bildnr: lp20090403, Stockholms läns museum.

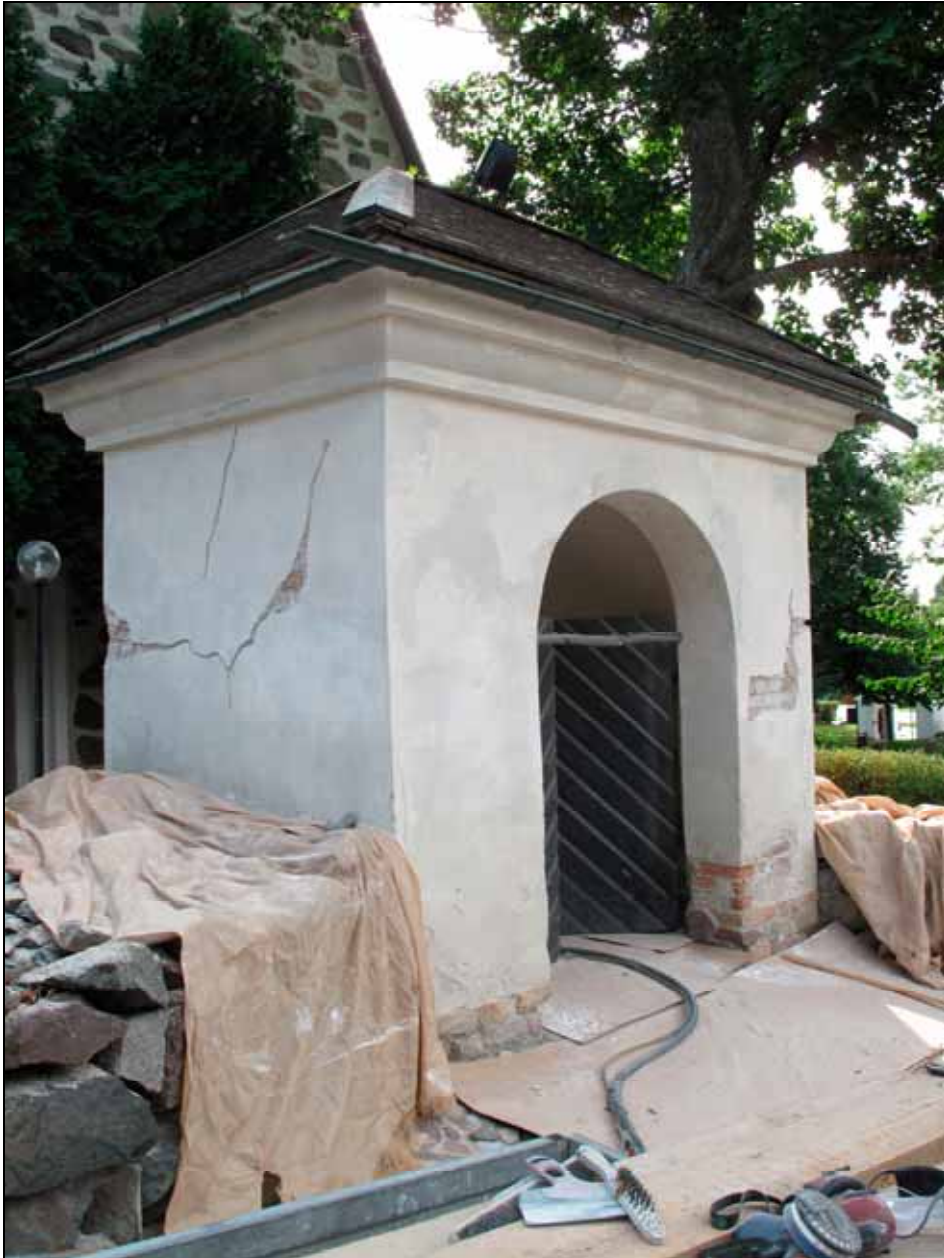
Västra stigluckan under renovering. Foto: Lisa Sundström, bildnr: lp20090404, Stockholms läns museum

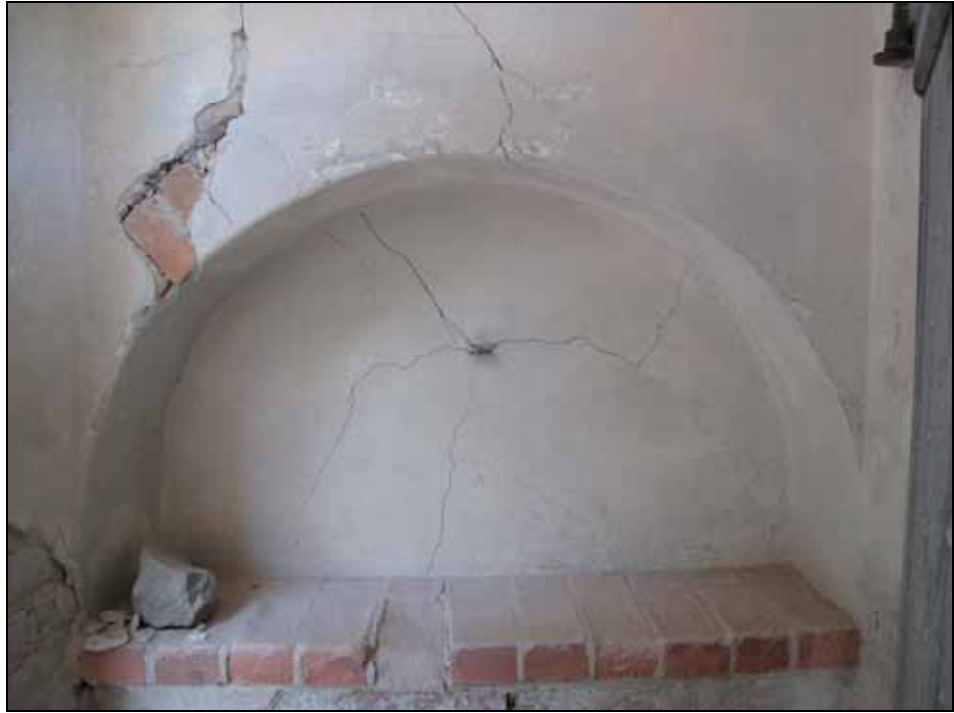
Västra stigluckans södra nisch under renovering. Foto: Lisa Sundström, bildnr: lp20090405, Stockholms läns museum.

Vid putslagning av södra stigluckan har bruk lika befintligt används och inte hydraulisk kalkbruk som i arbetshandling. Tegelstenar i sittnischer har inte ersatts med nya för att bibehålla ett älderdomligt utseende.

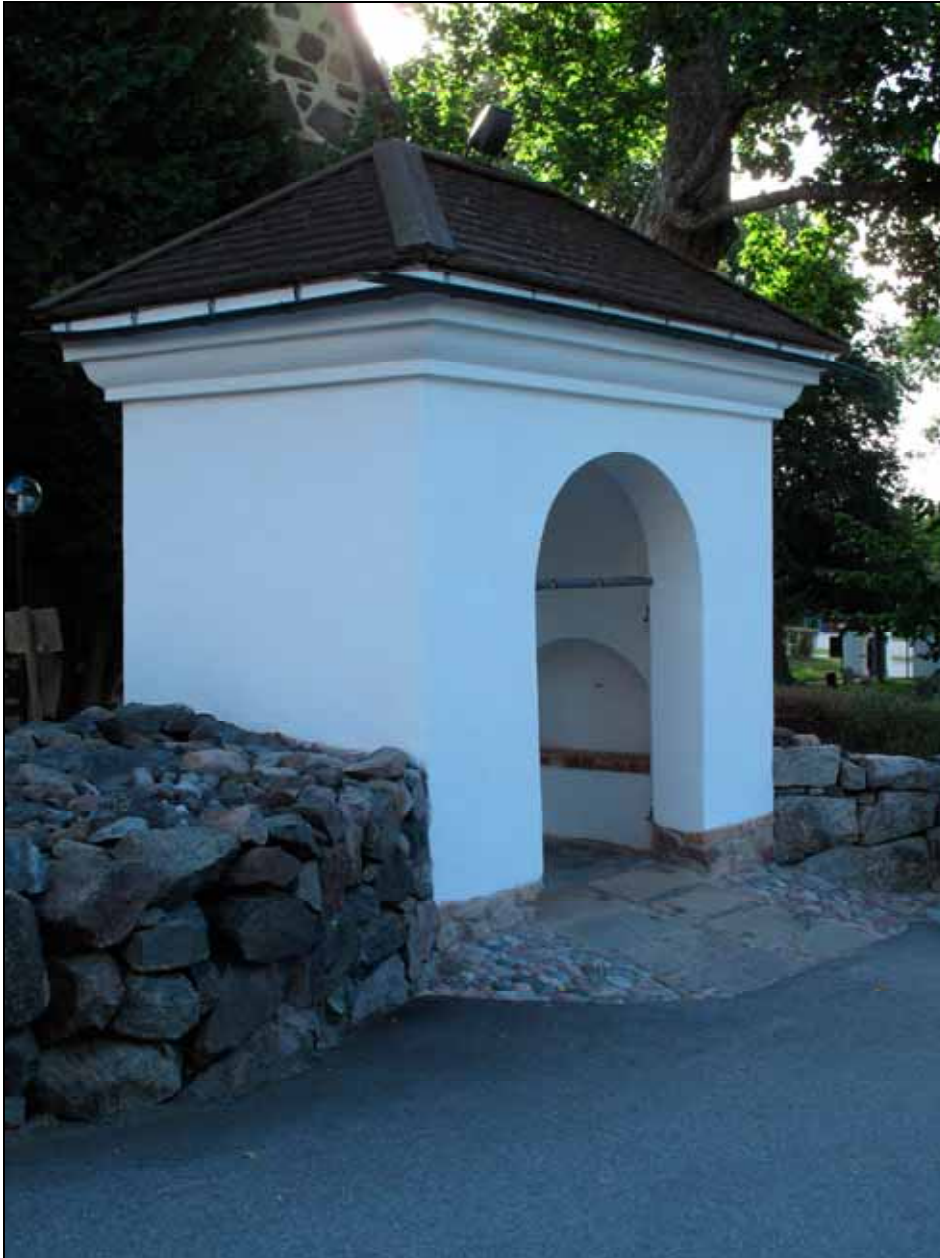
Västra stigluckan efter renovering. Foto: Lisa Sundström, bildnr: lp20090407, Stockholms läns museum

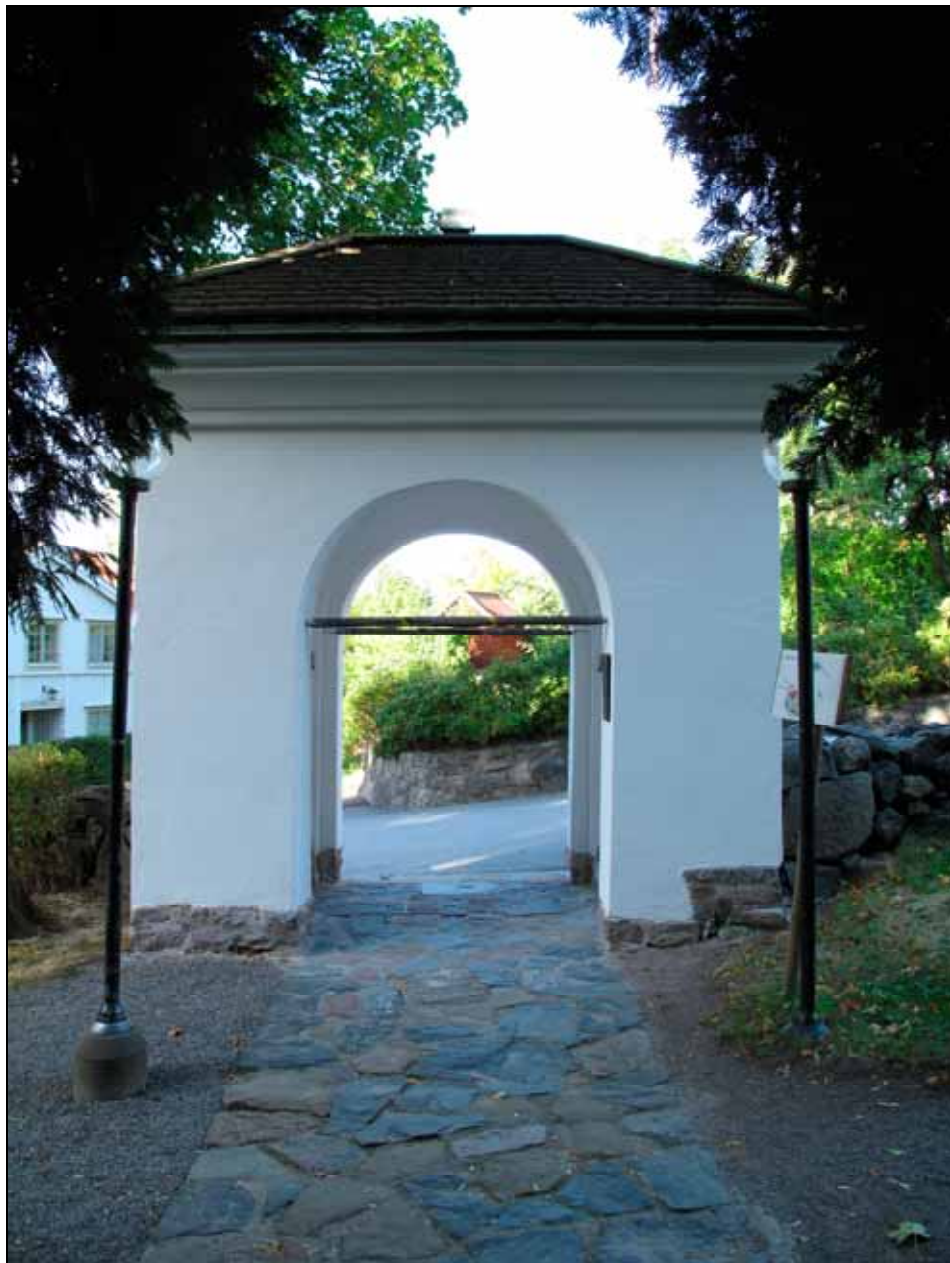
Västra stigluckan efter renovering. Foto: Lisa Sundström, bildnr: lp20090408, Stockholms läns museum
