Antikvarisk kontroll vid fönsterrenovering/byte på ekonomibyggnad, Fållnäs gård, Sorunda socken, Nynäshamns kommun, Södermanland

Niss Maria Legars
Rapport 2009:32

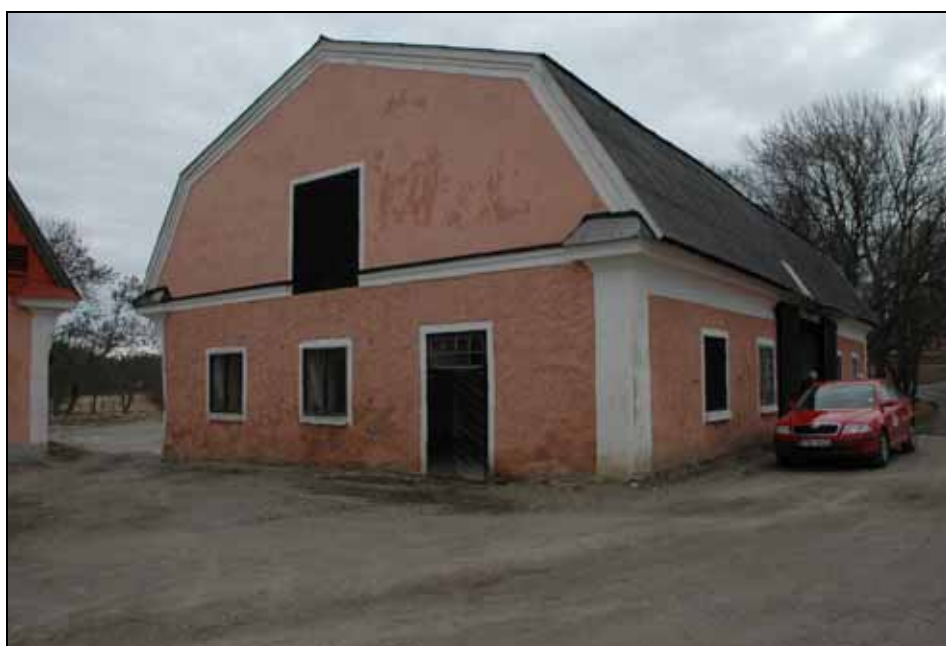
Traktorgaraget, västra fasaden. Före renovering. Foto:Ulrika Sahlsten. Lp20090426.

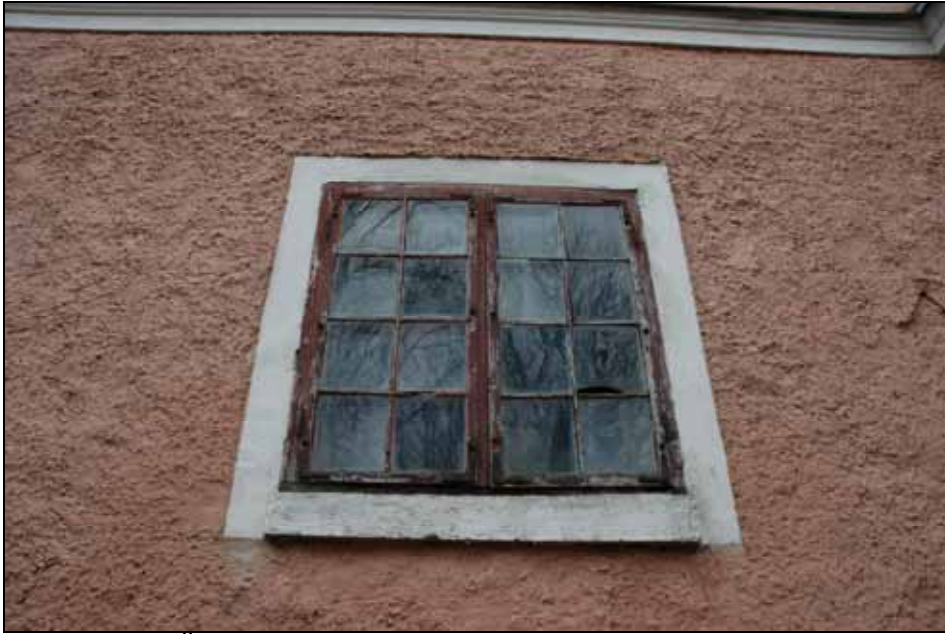
Traktorgaraget. Äldre karmar och fönsterbågar. Foto: Ulrika Sahlsten. Lp20090422.

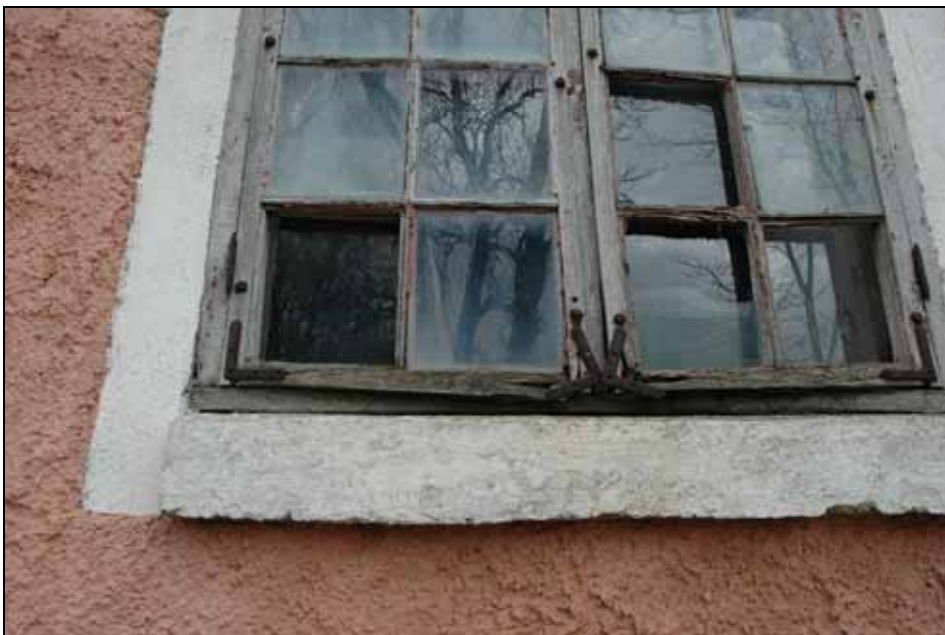
Traktorgaraget. Äldre karmar och fönsterbågar. Foto: Ulrika Sahlsten. Lp20090423.

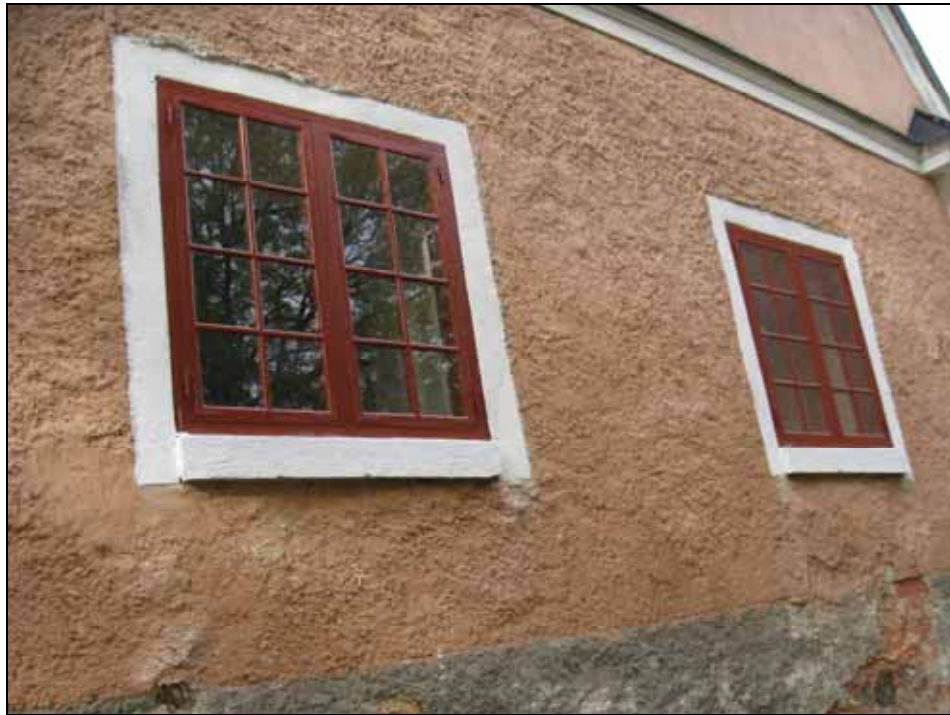
Traktorgaraget. Nya karmar och fönsterbågar efter renovering. Foto: Bodil Toll. Lp20090433.

De nya fönsterbågarna som tillverkades i Polen har dock inte exakt samma mått och utseende som originalfönstren. Invändigt har fönsterspröjsarna inte heller getts någon profilering. Till följd av detta har inte det äldre fönsterglaset kunnat återanvändas.

Den slutförda renoveringen kan inte ses som helt tillfredsställande ur kulturhistorisk synpunkt. Dels därför att fönsterbågarnas mått inte är exakt som originalen, men framförallt ger bågarnas moderna glas, ett statiskt och plant utseende. Fönsterspröjsarna har inte getts någon profilering invändigt och ger därmed ett klumpigt intryck som dessutom stänger ljuset ute ur byggnaden.

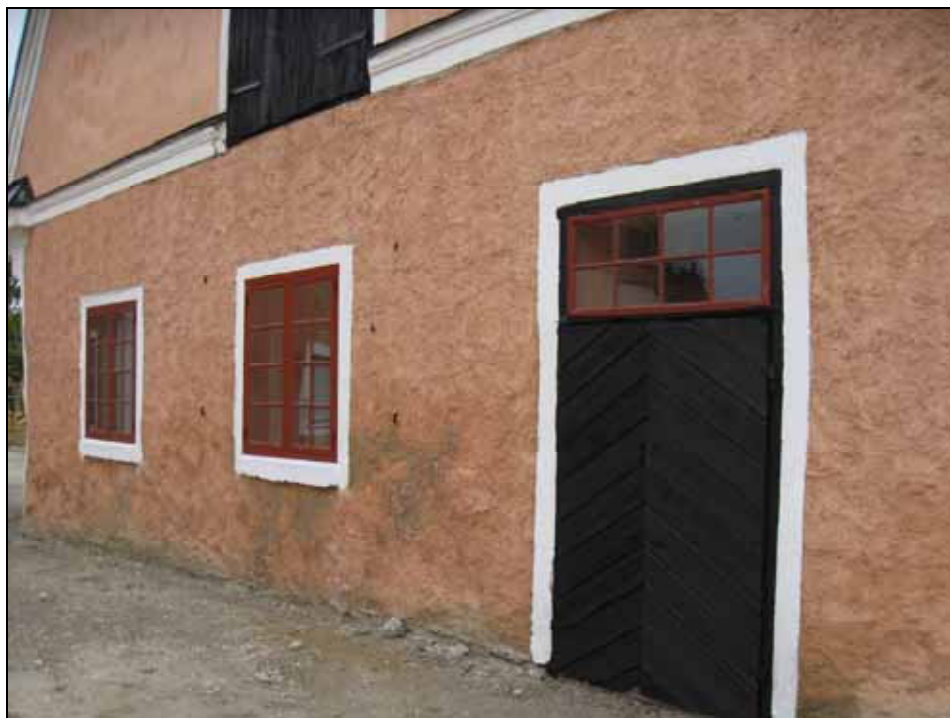
Traktorgaraget. Västra gaveln. Nya karmar och fönsterbågar samt bevarat och renoverat överljusfönster. Foto: Bodil Toll. Lp20090434.

Västra gavelns två tvåluftsfönster utan spröjs har ersatts med spröjsade bågar liksom övriga. Den västra portens överljusfönster har bevarats och renoverats.

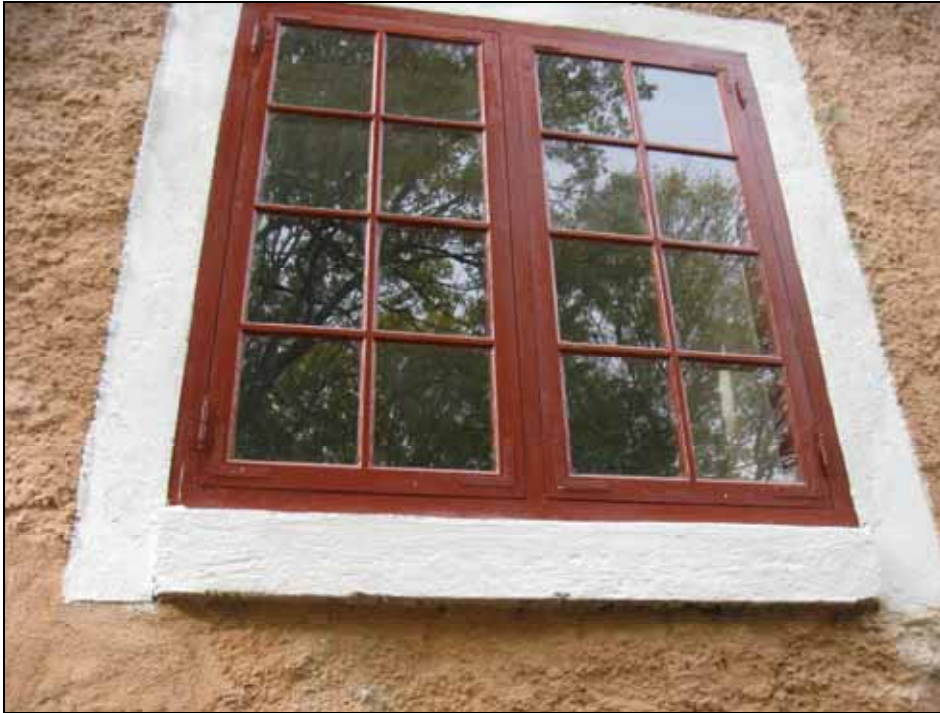
Traktorgaraget. Nya karmar och fönsterbågar. Foto: Bodil Toll. Lp20090435.
