Marum väderkvarn

Antikvarisk medverkan vid restaurering av väderkvarn i Marum, Marum 3:2,
Björkö-Arholma socken, Norrtälje kommun, Uppland

Gunilla Nilsson
Rapport 2009:34

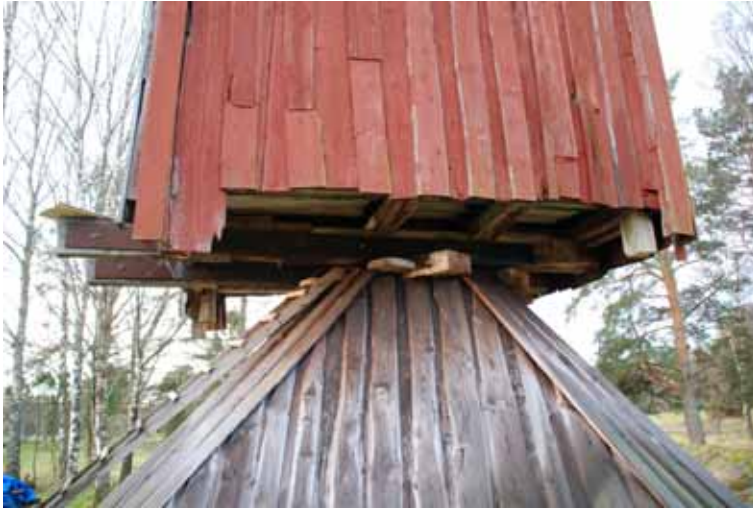
Kvarnfoten och nedre delen av kvarnhuset. Bildnr Ip20080484

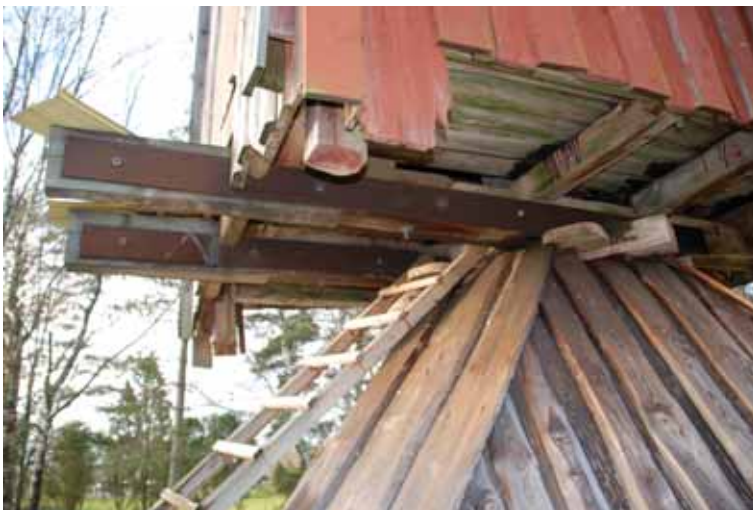
Brostockarnas har förstärkts med hjälp av breda plattjärn. Bildnr 20090486

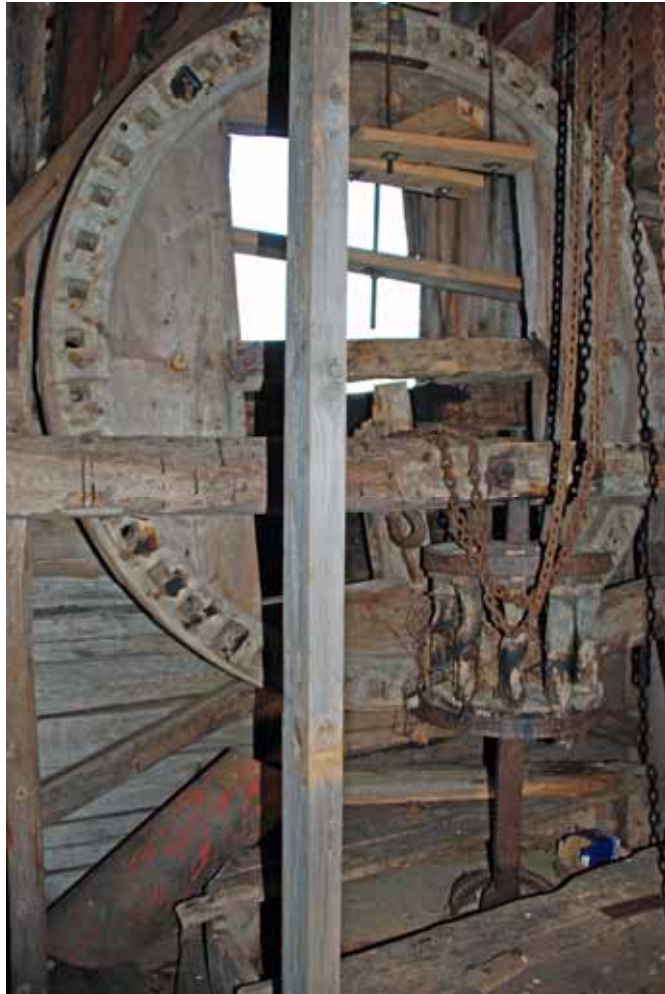
*Kronhjulet efter att gångåsen demonterats.
Flertalet kuggar saknas. Bildnr Ip20090487*

Kronhjulet har reparerats med nya balkar genom gångåsen och infästningar i kronhjulet med dymlingar. Samtliga femtio kuggar är nytillverkade av björk och inpassade i de gamla urtagen i kronhjulet.

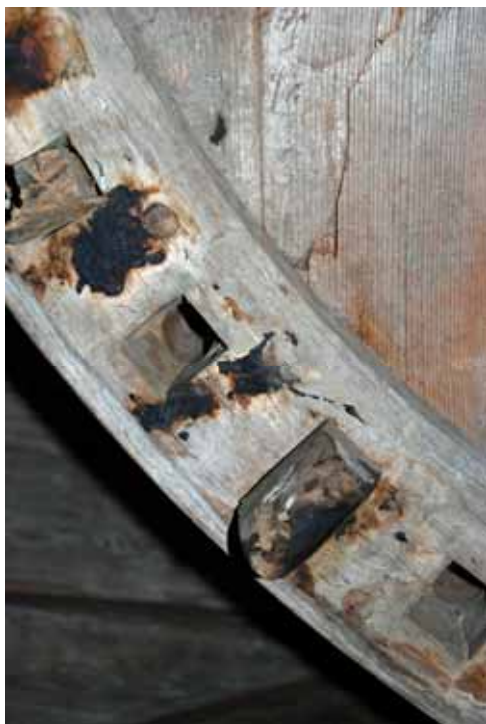
*Slitna kuggar och urtag för kuggar.
Bildnr Ip20090489*

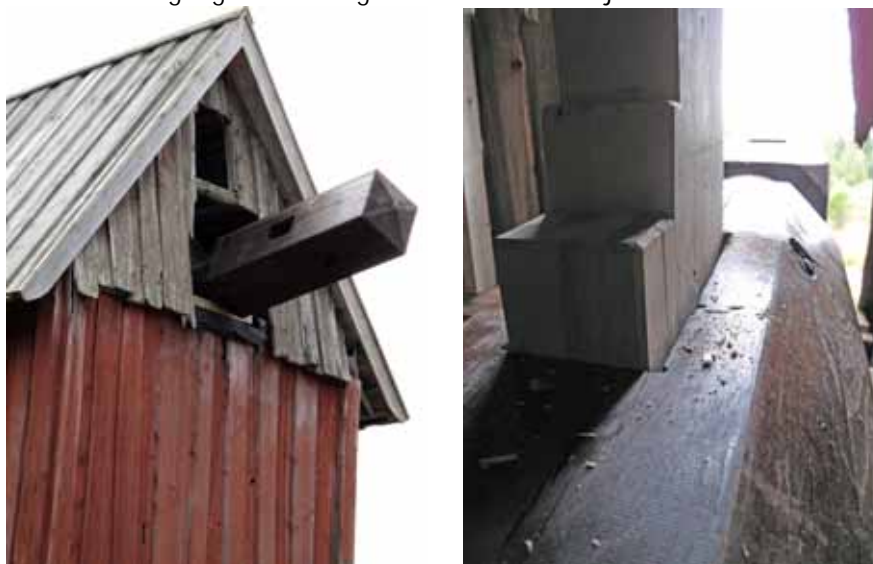
*T.v. Den nya gångåsen på plats med hål för vingbalkarna. T.h. Den åttasidiga delen av gångåsen med kronhjulets infästning.
Bildnr lp20090491 och lp2009092*

Gångåsen var enligt åtgärdsbeskrivningen 1998 tänkt att behållas och rötskadade delar ersättas med friskt regelvirke. Det visade sig emellertid att skadorna var så omfattande att gångåsen behövde bytas ut. Den gamla gångåsen demonterades och fraktades över till Åland tillsammans med ett ämne till en ny gångås. Ämnet kommer från Lundås Säteri och har ungefär två års torktid. Den gamla gångåsen har fungerat som modell vid tillverkningen av den nya. Arbetet har utförts av Alf Berglund, Geta, Åland som har stor erfarenhet av att rusta kvarnar. Vid sidan av sitt yrke som sjökaptan har han rustat ett tjugotal liknande kvarnar på Åland.

För att kunna tillverka en gångås med färdigt mått 45 cm x 45 cm i tjockkändan där vingarna ska fästas krävs ett ämne med diametern minimum 60 cm. Längden på den färdiga gångåsen är 4,89 m. Träslaget som använts är tall. Gångåsen har tjarats med stubbtjära 2-3 gånger under sommaren 2009.

Under augusti 2009 har den nya gångåsen monterats med hjälp av en patenttalja via dörren. Hela arbetet tog 3 timmar att utföra.

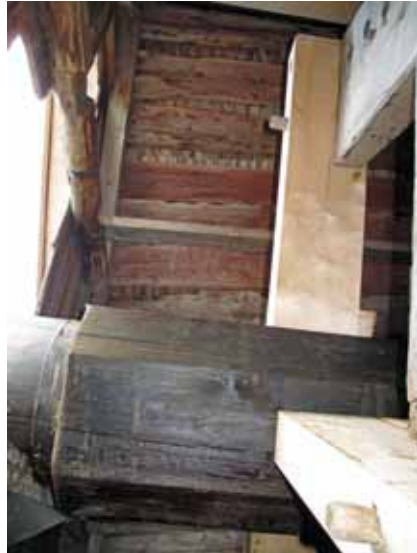
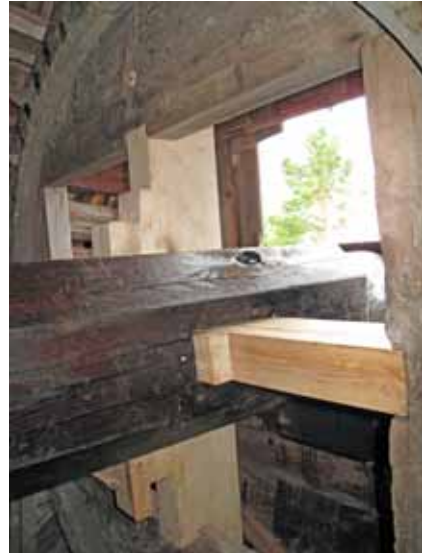
Kronhjulets balkar fästa i hjulet med dymlingar. Bildnr lp20090495 *Balkarnas infästning i gångåsen. Bildnr lp20090496*

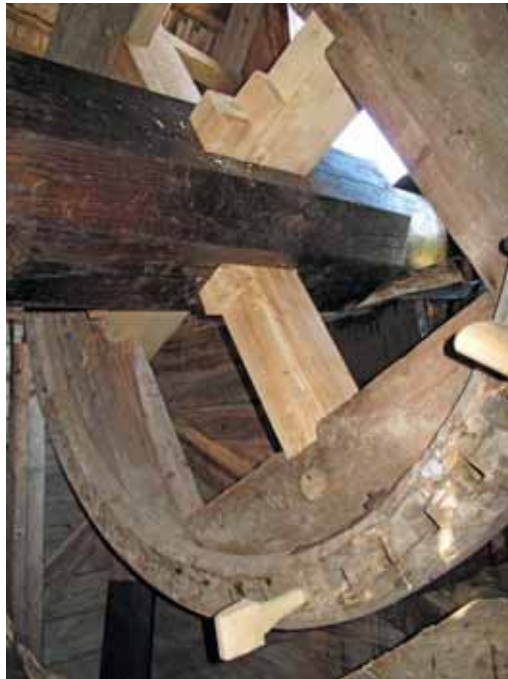
Ny kugge håller på att inpassas. Bildnr lp20090497

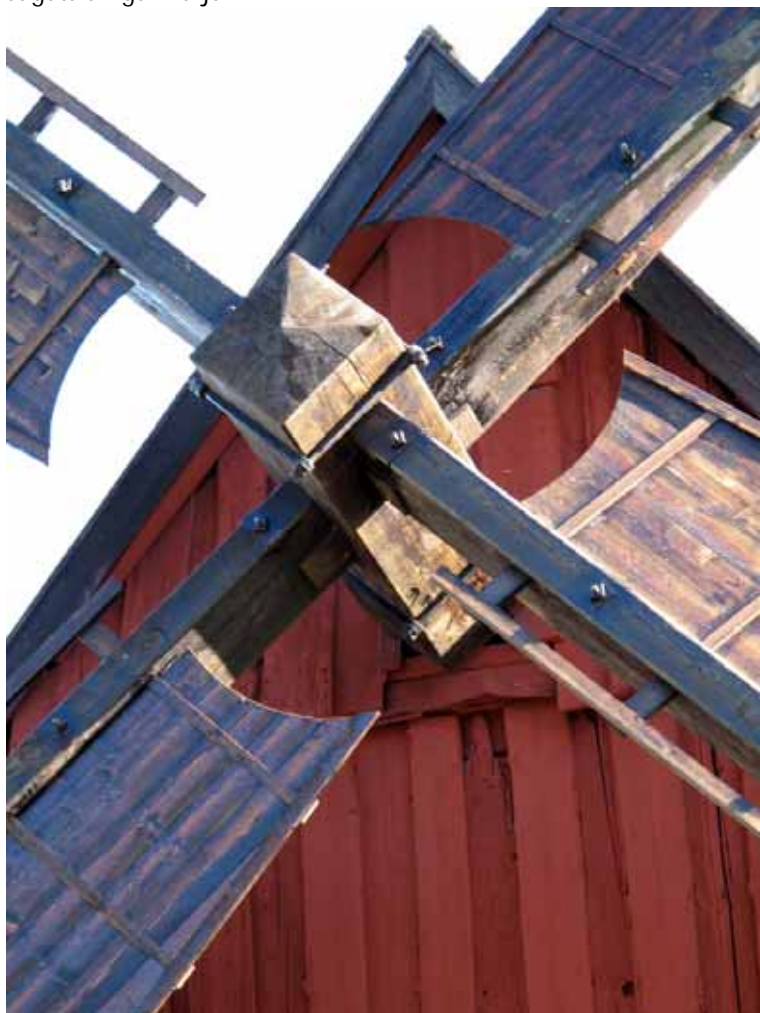
Kvarnvingarna är monterade på gångåsen. Bildnr Ip20090499

Kvarnvingarna har tillverkats av modellsnickare Peter Österman i Simpnäs. Som underlag för arbetet har han använt sig av en vingritning för kvarnen i Marum daterad maj 1998 av Berndt Lundin. Till hjälp har även använts ett fotografi från 1920-talet där vingarna syns. Längden på de nya vingarna har följt ritningarna. Virkesdimensioner har Alf Berglund lämnat råd till utifrån sina erfarenheter av åländska kvarnar. Som stockvirke har furu valts medan gran, som bla är lättare än furu, har använts som klenvirke.

Vingarna har under sommaren 2009 tjarats 5-6 ggr med Claessons furutjära typ A utspädd med balsamterpentin och lite linolja.

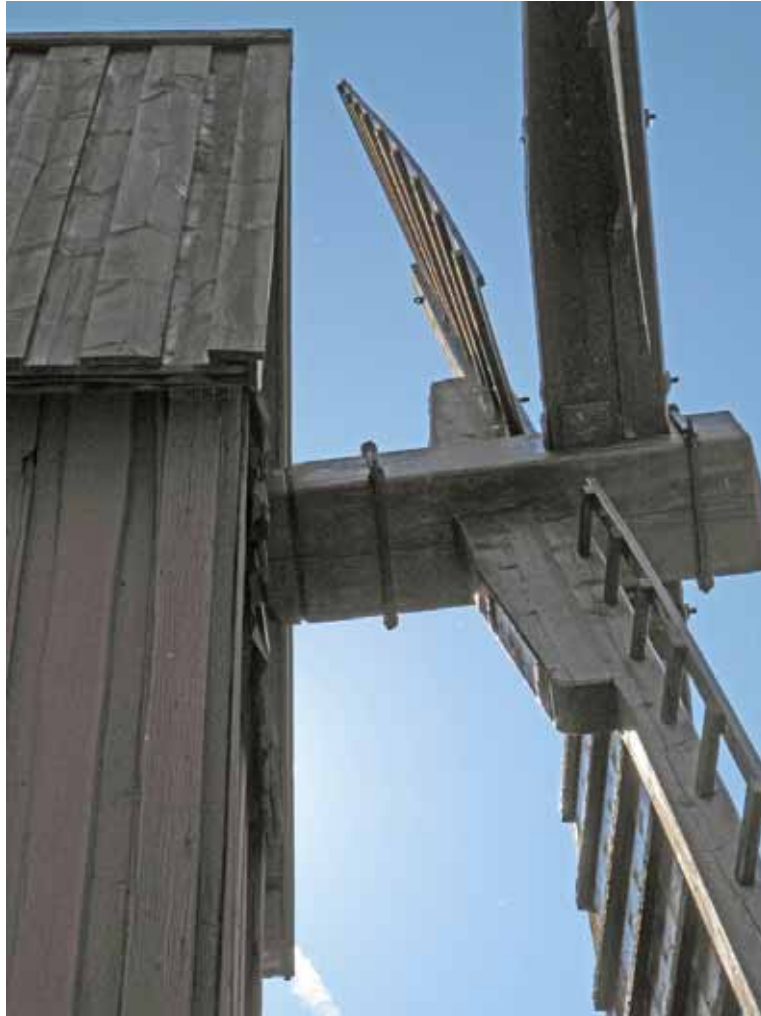
Vingstockarna är infästa i gångåsen. Bildnr lp20090500

De två vingstockarna, den yttre resp den inre, är fästa med tolv bultar, tre i vardera vingen. Smidda fyrkantiga bultar har inte gått att hitta därför har fyrkantiga bultar tillverkats av gammalt fyrkantsstål liksom brickorna som sågats av gamla järn.

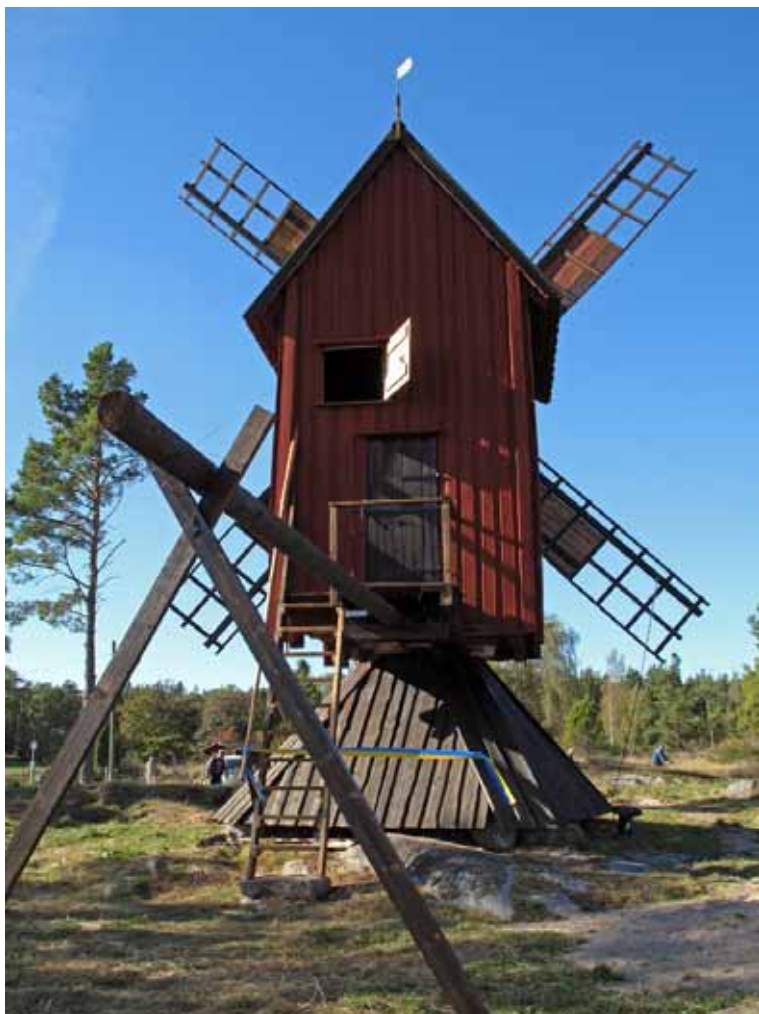
Kvarnhäst, trappa med balkong och räcke, dörr samt lucka har byggts nytt. Bildnr lp20090501

Trappan har byggts på plats av Alf Berglund. I nuläget är den utförd som en fast konstruktion, dvs kvarnhuset går inte att vrida runt. Framöver kan detta ändras om kvarnen går att vrida. Luckor och svans har tillverkats lokalt och byggts på plats och tjärats

Panelen i gavelröstet på framsidan har ersatts med nya panelbräder och enstaka bräder på övriga väggar har bytts ut. I stället för att som tidigare använda vankantat virke har kantsågad panel av varierande bredd använts. Kvarnhusets vägghpanel har rödfärgats och kvarnfotens panel har tjärstrukits.
