# Dalarö kyrka

Antikvarisk medverkan vid byte av takbeläggning, förstärkning av takkonstruktion samt exteriör målning, Dalarö kyrka, Dalarö socken, Haninge kommun, Södermanland

*Gunilla Nilsson*  
Rapport 2009:37

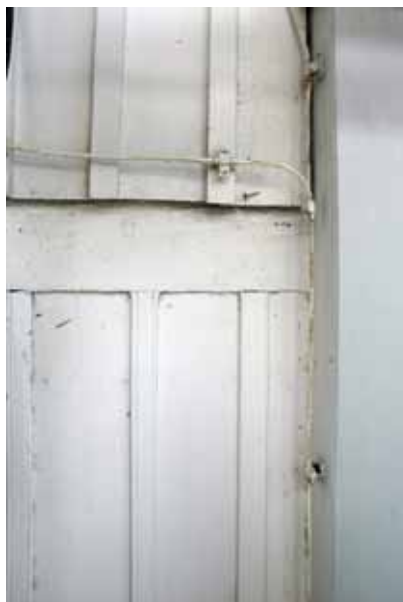
*I östra gavelröset finns ny panel spikad på äldre panel troligen från tidigt 1800-tal. Bildbeteckning lp20090554 Foto Gunilla Nilsson*

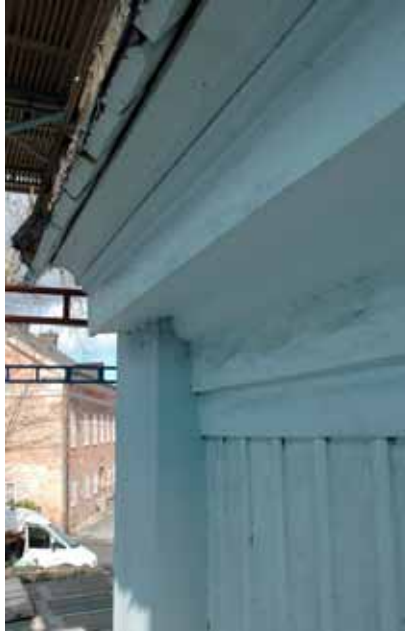
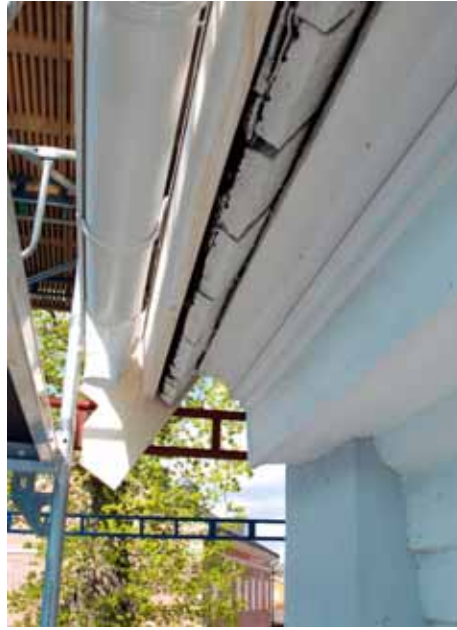
*Takfoten före och efter uppsättning av hängränna.  
Bildbeteckning Ip20090537, Lp20090538 Foto Gunilla Nilsson 2009*

Hängrännor och stuprör har monterats på långhus och sakristia. Hängrännor är 150 mm i diameter, halvrunda i plåt som monterats på hängkrokar fastsatta i den lodbräda som avslutar takfoten.

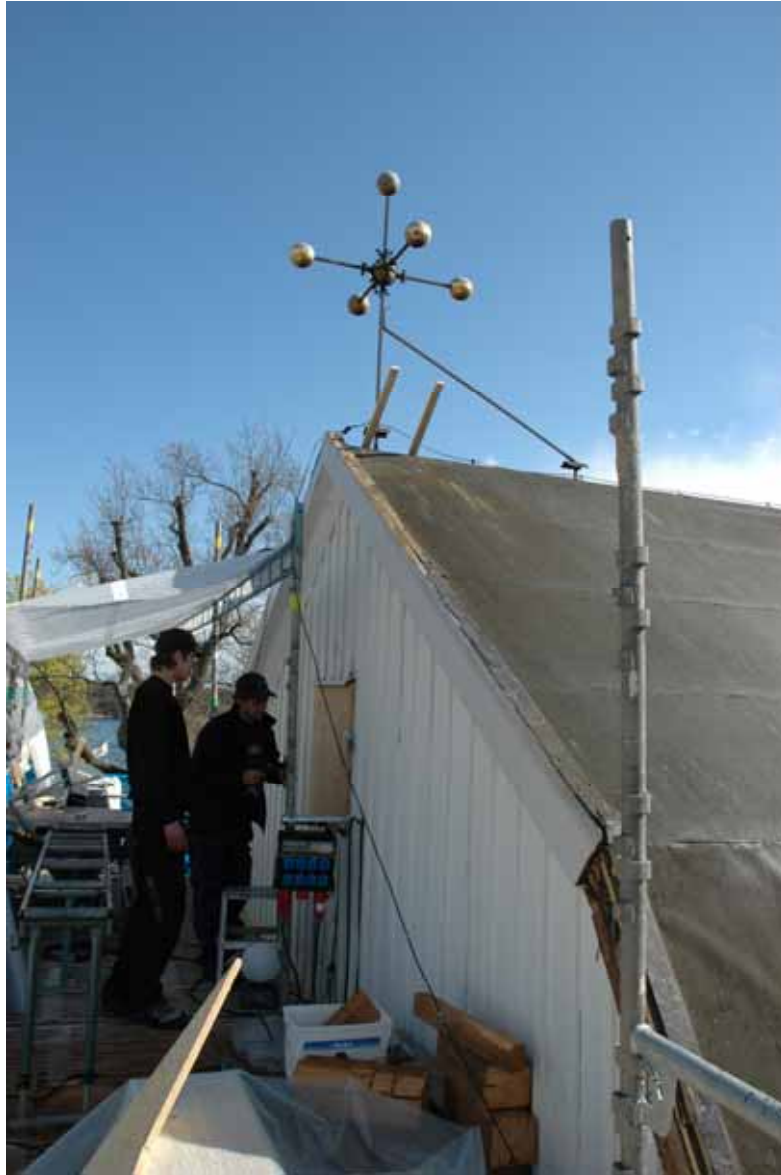
*Tak med tjärpapp och kulkors före renovering, östra gaveln.  
Bildbeteckning Ip20090522  
Foto Gunilla Nilsson*

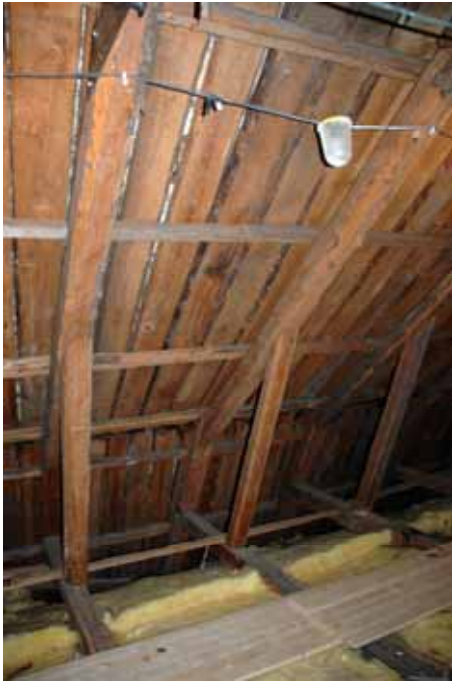
*T.v. Äldre undertak av delvis ramsågade bräder. Tätskikt av näver synligt i springorna.*

*T.h. Taket från utsidan. Bräder med spår vända uppåt, tätskikt med näver och däröver bräder påverkade av regn och sol. Överst ligger senare lager av tjärpapp.*

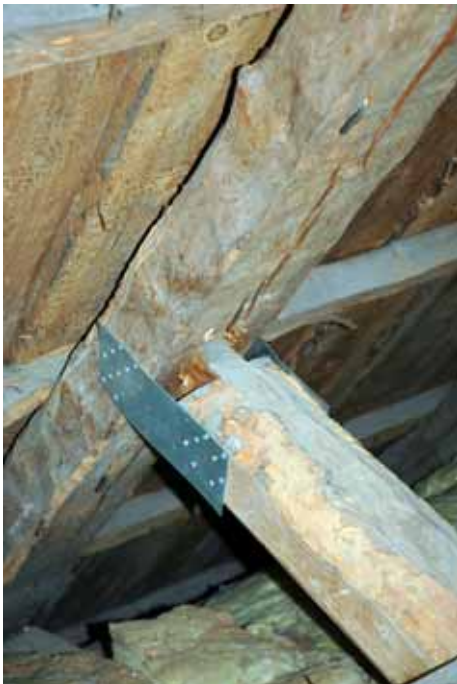
*Knutpunkt med äldre förskjutning.  
Bildbeteckning Ip20090539,*

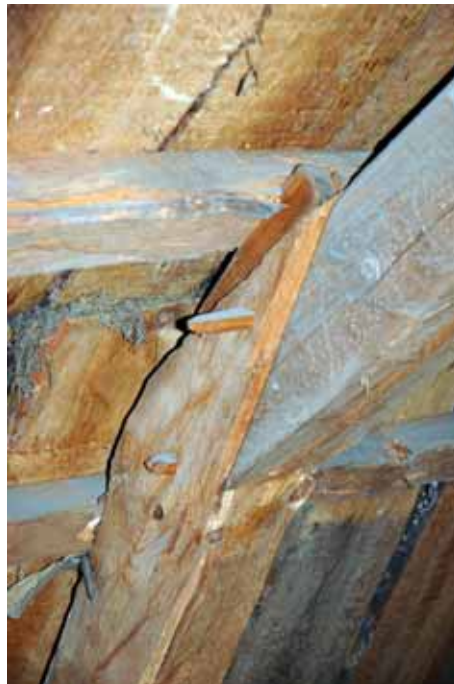
*Kilar har tidigare slagits in mellan tak och takstol. Ip20090540 Foto Gunilla Nilsson 2009*

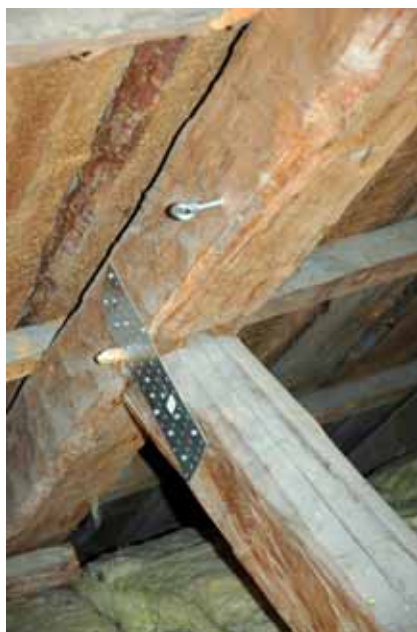
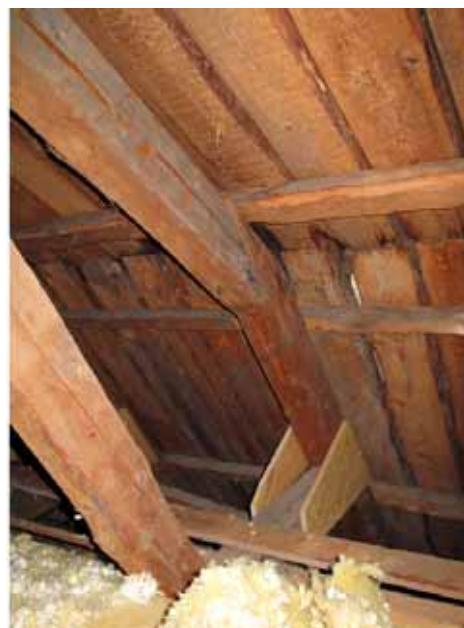
*Bildbeteckningar Ip20090523 och Ip20090524 Foto Gunilla Nilsson 2009*

*T.v. Knutpunkt förstärkt med spikplåt 2004. Öglan är en mätpunkt.*

*T.h. Knutpunkten ytterligare förstärkt med plywood 2009.*

Förstärkning av takstolen startade med att knutpunkterna på södra sidan kontrollerades. Spikplattorna från 2004 bedömdes inte som tillräckliga varför knutpunkterna ytterligare förstärktes genom att trekantiga plattor av plywood spikades på.

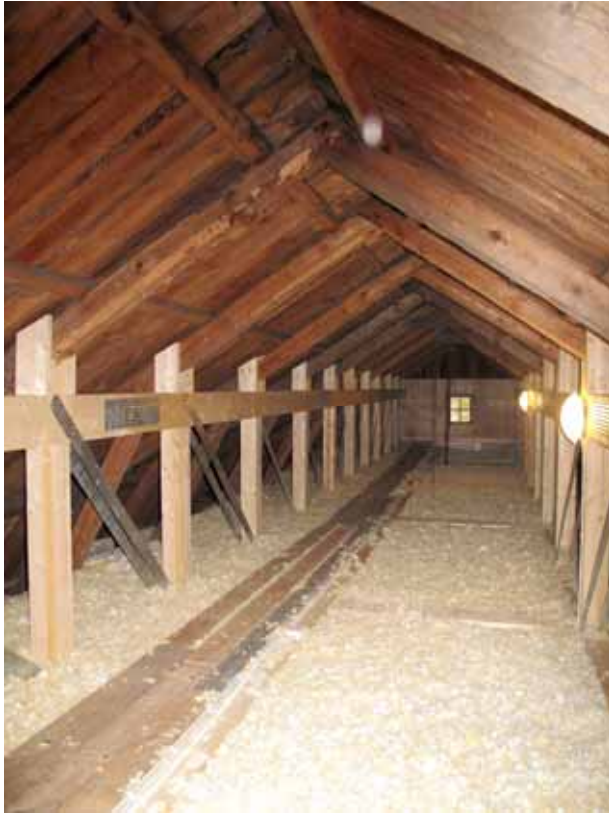
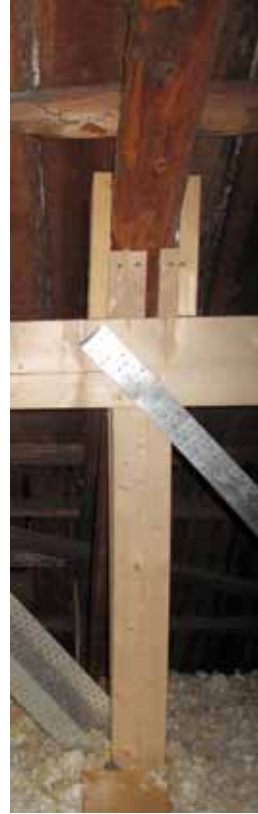
*T.v. Vinden efter förstärkning av takstol och gavlar. T.h. Ny fackverkskonstruktion infäst i den gamla takstolen. Bildbeteckning lp20090525 och lp20090526. Foto Gunilla Nilsson 2009*

Förstärkning av takstol har utförts i princip som en hängbro. Konstruktionen består av horisontellt och vertikalt fackverk upphängt mellan långhusets gavlar. Virket till fackverket är konstruktionsvirke K24 gran. Gavlarna har förstärkts med plywoodskivor. Utöver fackverk av trä har diagonala vind-dragband av rostfritt stål monterats och spännts med bandsträckare. Fackverken har fästs i befintlig takstol och vinddragbanden har fästs i ny fackverkskonstruktion. Allt material har tagits in på vinden genom fönstret ovanför sakristian och hela konstruktionen har monterats på plats.

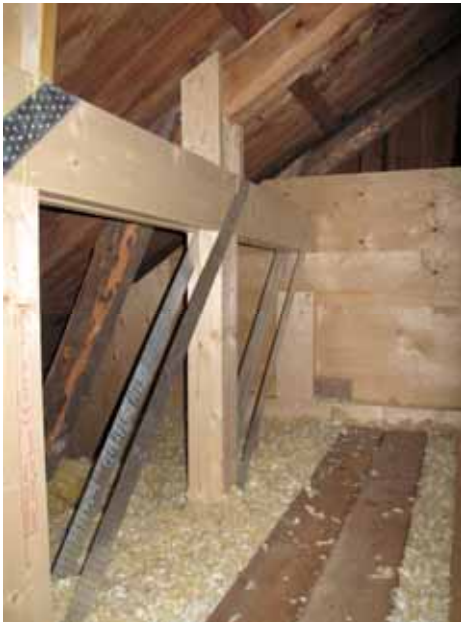
*Vertikalt fackverk av trä med diagonala vinddragband av rostfritt stål upphängt på kyrkans gavlar. Bildbeteckning lp20090527  
Foto Gunilla Nilsson 2009*

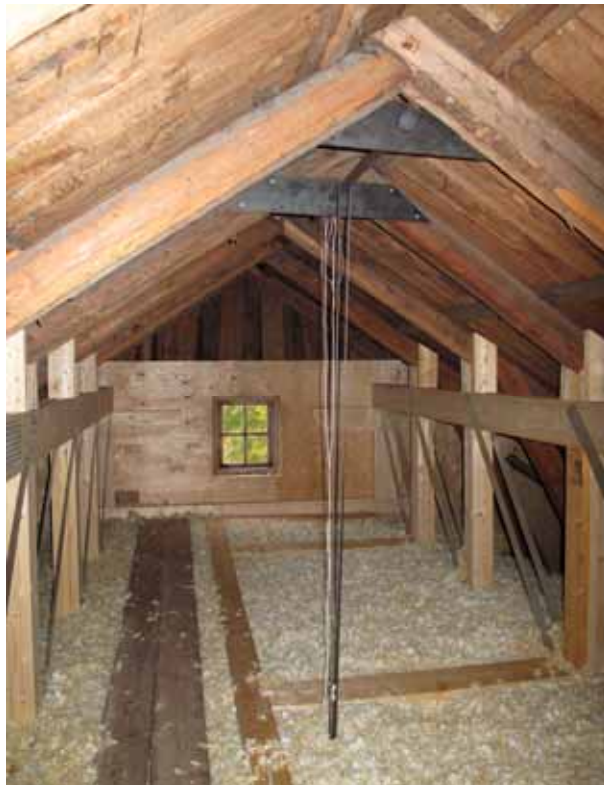
*Bildbeteckning Ip20090528 Foto Gunilla Nilsson 2009*

*Ljuskronorna upphängda i nya järnbeslag i taknock.*

*Vindsbjälklaget har isolerats med lösull.*

Vindens isolering med gullfibermattor från 1975 har kompletterats med lösull s k kretsull som sprutats in och täcker vindsbjälklaget.

Ljuskronornas upphängning har förlängts för lättare åtkomlighet. De är numera upphängda i järnbeslag fästa i takstolarna uppe vid nocken.

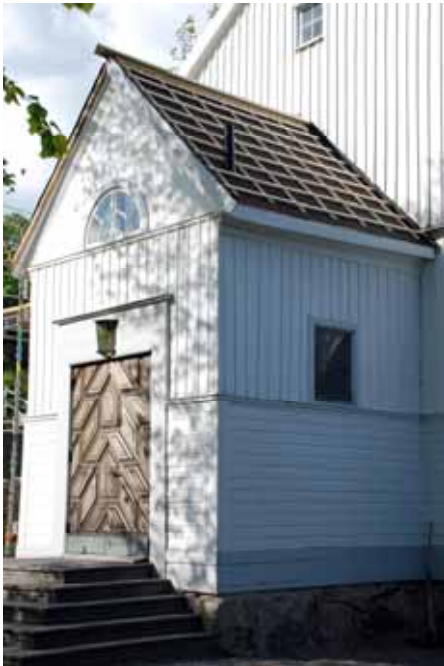
*Vapenhusets tak med ny ströläkt och bärläkt lagt på tjärpapp från år 2000.  
Bildbeteckning lp20090553  
Foto Gunilla Nilsson*

Långhusets mansardtak samt vapenhusets och sakristians sadeltak har lagts med återanvänt, enkupigt, maskinslaget lertegel från 1950-talet, tillverkat av Tegelbruket Olsson & Rosenlund i Heby. Teglet har formatet 41x23 cm och har tidigare legat på byggnad i stockholmstrakten. Teglet har lagts på ny strö- och bärläkt som spikats ovanpå den gamla tjärpappen lagd för ca tio år sedan i samband med att ett äldre tegeltak plockades ner.

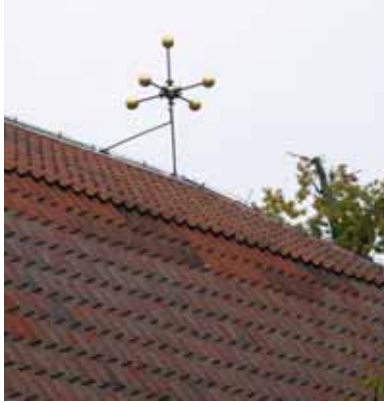
*Kulkors efter fyllning. Bildbeteckning lp20090531  
Foto Gunilla Nilsson 2009*

Två kulprydda kors på långhusets gavelspetsar har fått kulorna förgyllda med bladguld och därefter lackade. Även kulorna på klockstapelns kulprydda kors har förgyllts och lackats. Samtidigt har korsets järnstag och infästning setts över på klockstapelns.

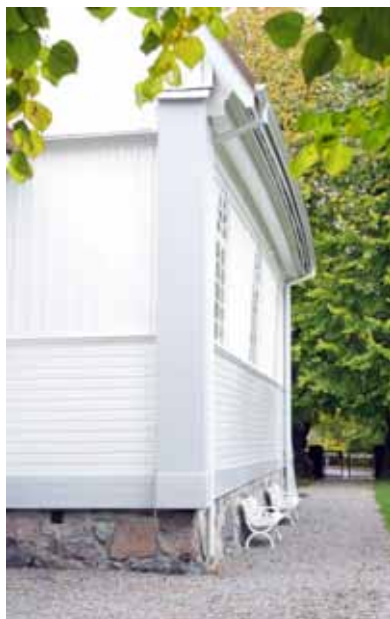
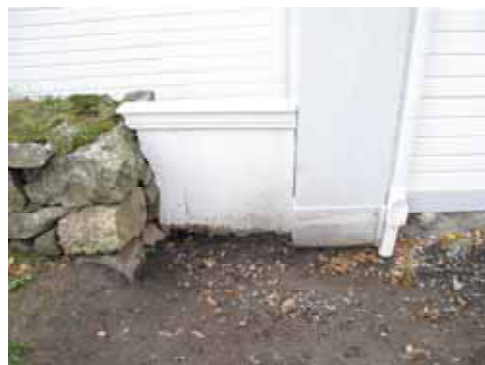
*T.v. Hängrännan följer sydsidans kraftigt buktande fasad. Bildbeteckning Ip20090532 T.h. Stuprör intill knutbräda på långhusets norrsida. Bildbeteckning Ip20090533 Foto Gunilla Nilsson 2009*

Stuprör i plåt, 110 mm i diameter, har utformats med skarpa knän och monterats intill knutbrädorna. Rännor och stuprör är av lackad plåt från Siba, planja, och målade in i fasadpanelens kulör.

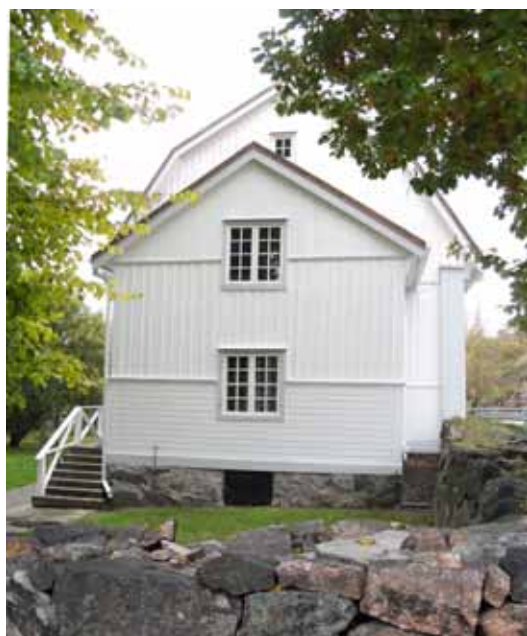
*Hängrännor och stuprör avvattnar sakristians tak. Bildbeteckning Ip20090534 Foto Gunilla Nilsson 2009*

Stuprör vid sakristian har utförts i dimensionen 90 mm i diameter, i övrigt lika som långhuset. Hängrännor och stuprör vid vapenhuset har bedömts störande vid entrén och har därför inte utförts.
