Förundersökning av fd komministerbostad på Björkbygård, Vallentuna socken, Vallentuna kommun, Uppland

Cecilia Pantzar
Rapport 2009:38

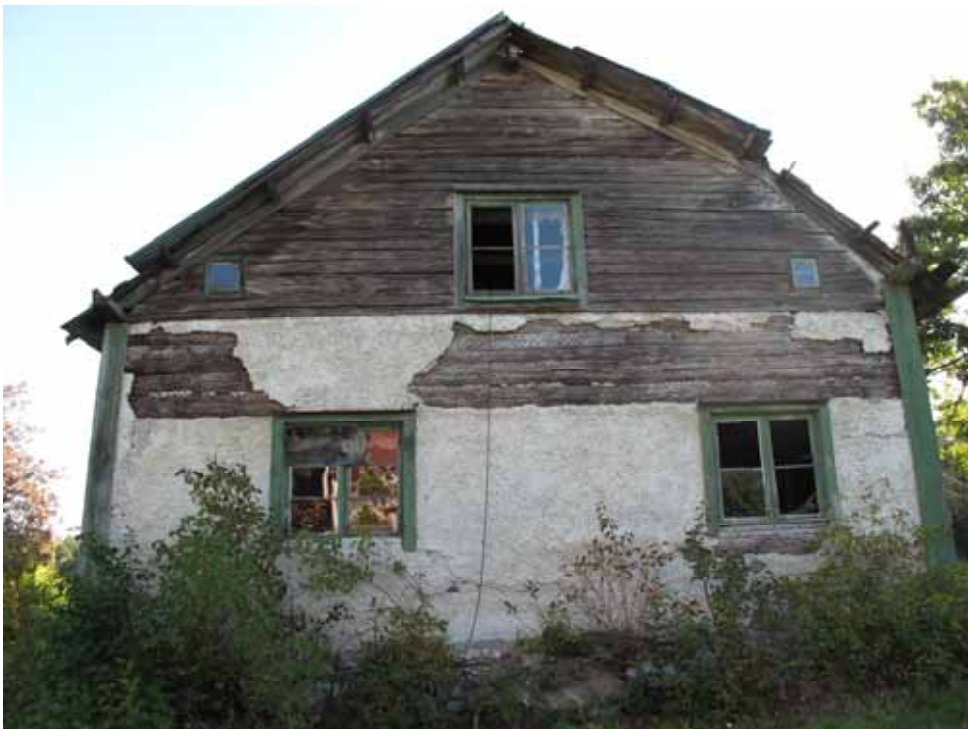
Västra gavelväggen har endast varit putsad nedtill. På gavelröset finns inte de träpluggar som finns på övriga fasadytor. Till vänster syns fönster av typ F1, till höger F2, i gavelröste finns ett av typ F2 och två mindre gluggar av typ F5. Bildnr lp20090509. Foto Cecilia Pantzar.

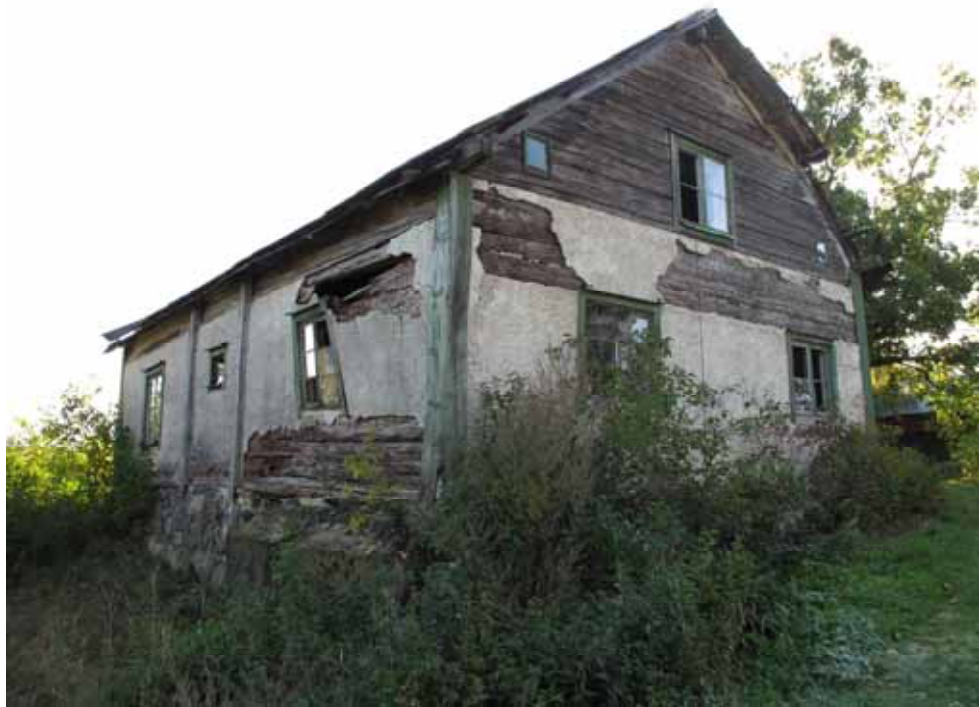
Norra fasaden har en långt gången skada i den västra delen. Väggen kalvar och drar med sig både vindsbjälklag och fönster. Bildnr lp20090504. Foto Cecilia Pantzar.

Situationen är mest kritisk på norra långsidan. Västra delen av fasaden håller på att falla ner och kan sannolikt inte räddas. Här krävs att hela väggpartiet mellan fönster och vägghörn plockas ner och läggs om med nytt timmer. Eventuellt kan delar av det gamla timret återanvändas.

Syllen är rötskadad längs med resterande delen av norra fasaden. Även stockvarv två har synliga skador partiellt, men kan vara i gott skick på de ställen putsen sitter kvar.

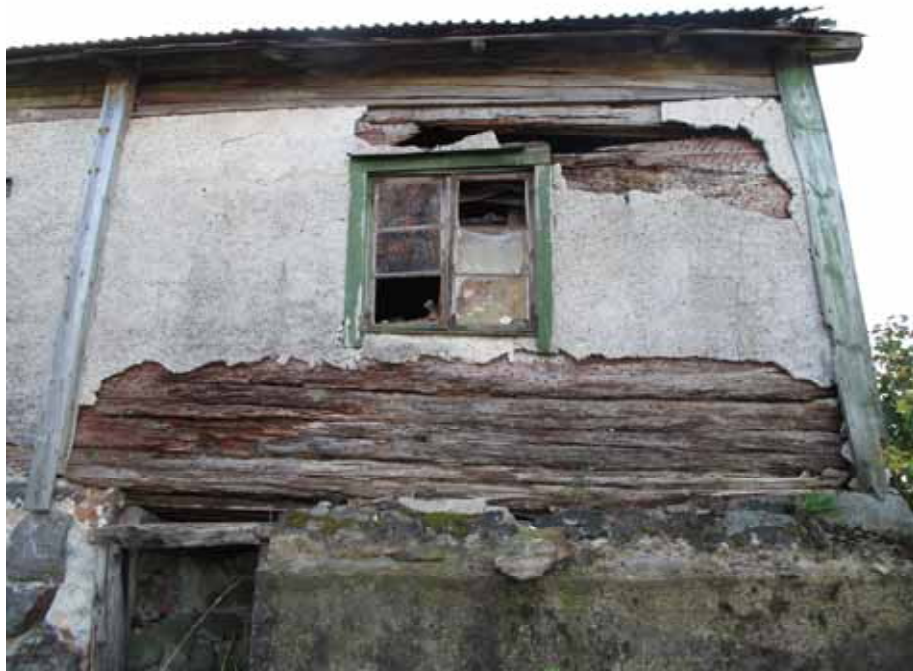
Närbild på den skadade delen av nordfasaden. I sockeln syns ingången till källaren. Mellan ingång och västgavel löper en påmurad betongklack. Vid en reparation krävs byte av timmer i stora delar av detta väggparti. Bildnr lp20090508. Foto Cecilia Pantzar.

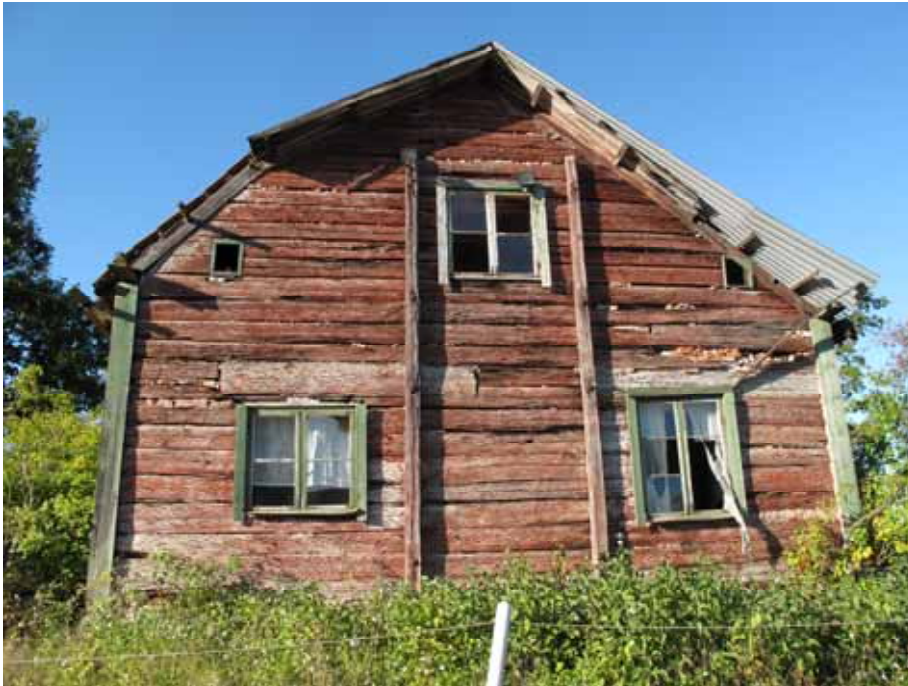
Östra gavelväggen har varit helt putsad men är numera helt frilagd. Till vänster och i gavelparti finns fönster av typ F2, precis som i väster har gavelröstet även två gluggar av typ F5, i bottenvåning till höger finns F3. Det förekommer frekventa rötskador mellan stockvarven. Ovan fönster finns partier med ilagningar och centralt på fasaden finns två utanpåliggande vertikala stödstoppar. Bildnr lp20090511. Foto Cecilia Pantzar.

Gavelfasaden har långt gångna rötskador. Timret är helt frilagt och ojämnheter i fasaden till följd av sättningar har lett till att vattnet stannar kvar mellan stockvarven. Syllan måste bytas i sin helhet. I södra hörnet breder rötskadorna ut sig från syllan upp till stockvarv 4. Ockulärt iaktogs även en koncentration av skador i fasadens mitt, mellan stockvarv 8 till 13, samt omkring bottenvåningens nordliga fönster. Eftersom fasaden ska putsas på nytt kan det tänkas räcka med att hugga rent rötskadade ytor generellt och byta ut riktigt dåliga partier partiellt. På så sätt kan man undvika att plocka ner hela fasaden.

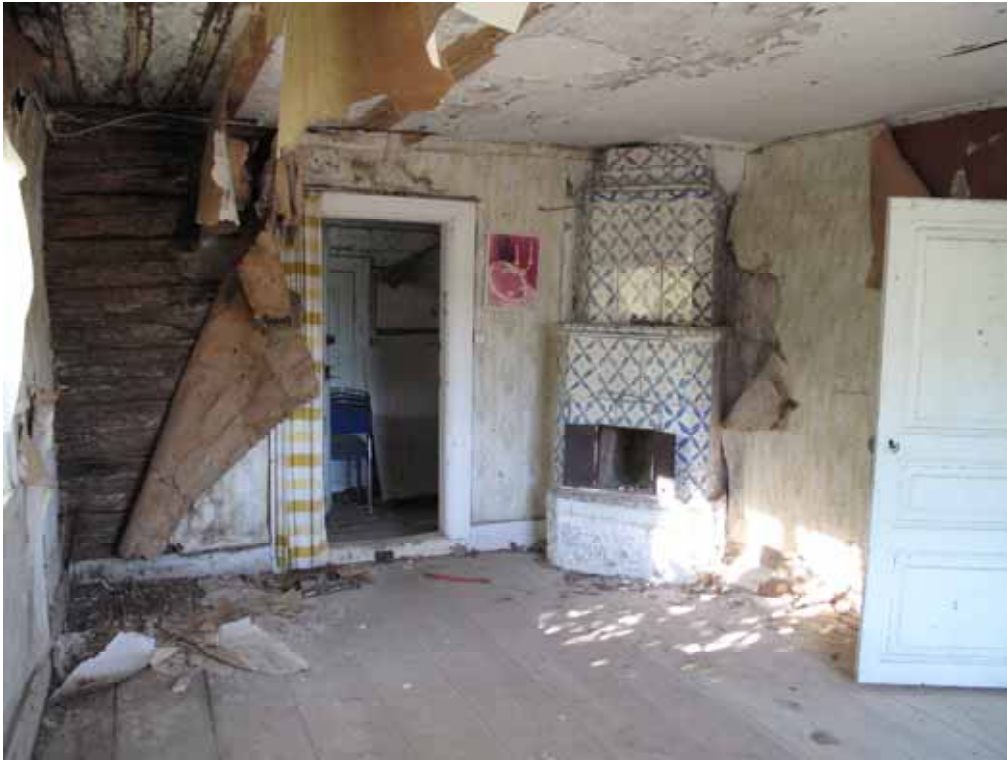
I rummets inre hörn finns en kakelugn med blått mönster på vit botten. Ytterväggarna är reveterade och täckta med flera tapetlager. Innerväggarna av timmer är enbart täckta med tapeter. Golvet är belagt med breda golvbrädor, 25 - 30 cm breda. Det släta brädtaket har varit vitmålat, men har sedan blivit övertäckt av papp. Rummets placering närmast entrén och den dekorativa kakelugnen antyder att det rör sig om en mer representativ del. Tapeter och takpapp lossnar och drar med sig hela sjök. En stor andel av dessa ytskikt är redan

bortom räddning. Inför en upprustning bör interiörens ytskikt dokumenteras mer ingående.

Rum 2 med hallen i fonden. Breda golvbrädor och dekorativ kakelugn. På innerväggar sitter tapeterna direkt på timret, medan ytterväggarna är reveterade. Tapeter och takpapp lossnar och drar med sig hela sjök. Bildnr lp20090516. Foto Cecilia Pantzar.

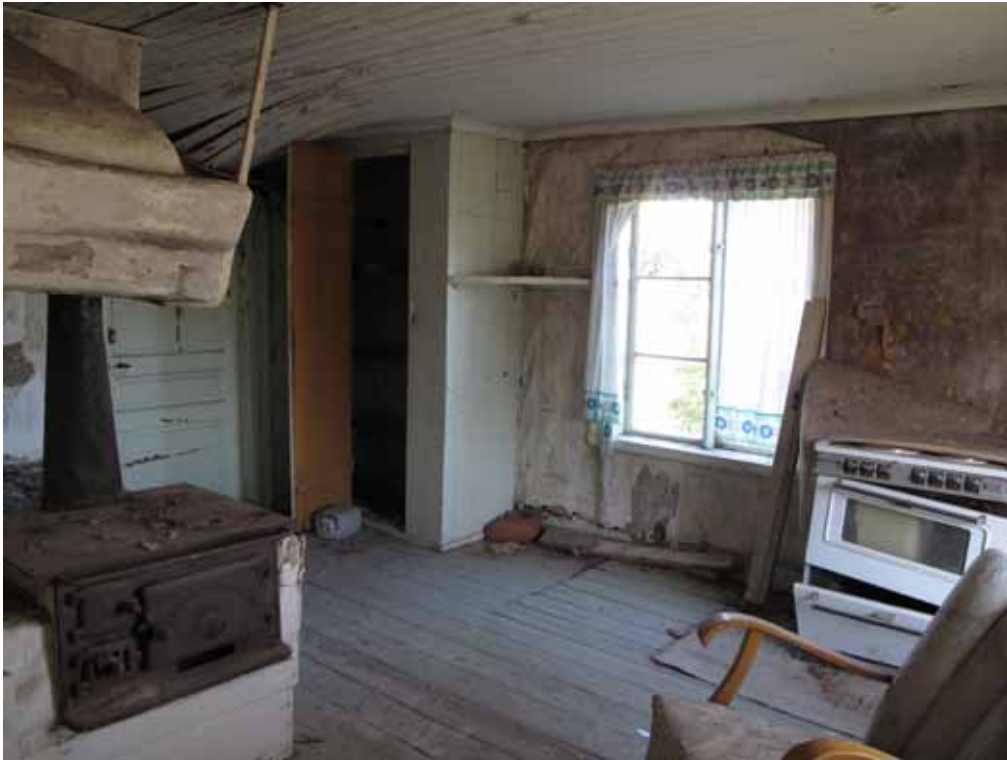
Rum 3 – köket. Innertaket av pärlspånt rasar in i västra delen mot hallen. Tapeterna faller ner och reveteringen blottas. Bildnr lp20090518. Foto Cecilia Pantzar.

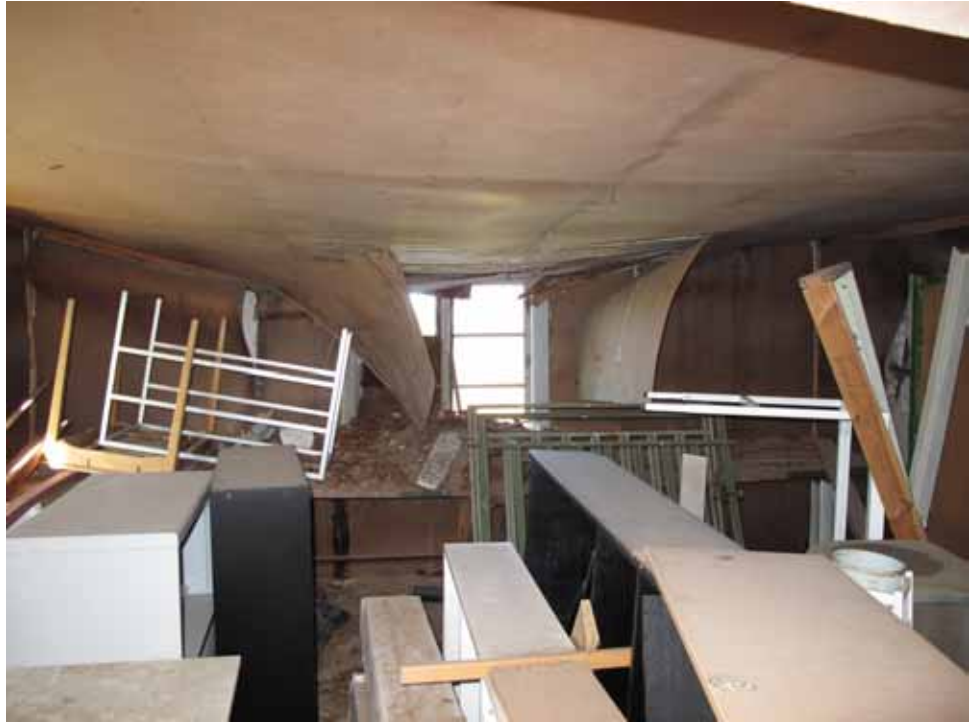
Rummet är illa åtgånget på grund av sättningar och röta i den norra ytterväggen. På grund av väggens instabilitet är även innertaket på väg att rasa. Tak och väggar är inklädda med masoniteskivor. Golvet kan inte skönjas på grund av löst material. I det inre hörnet finns en rörspis. Mellanväggen till rum 5 är avlägsnad. En rest av timmerväggen finns kvar närmast spisen.

Rum 4. Taket och mellanbjälklaget är på väg att rasa in i den norra delen. Skadan är kopplad till den kalvande nordfasaden. Bjälklaget bör stämpas för att undvika total kollaps. Utrymmet har fungerat som garage på senare tid. Bildnr lp20090520. Foto Cecilia Pantzar.

- Stämpa infallande tak och bjälklag i rum 4 och 5 för att minimera skadorna inför en eventuell reparation
- Täcka över fönster som saknar glasrutor
- Avlägsna växtligheten närmast huset

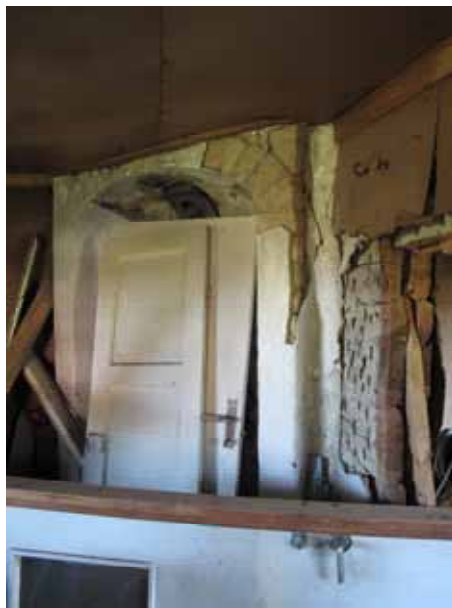
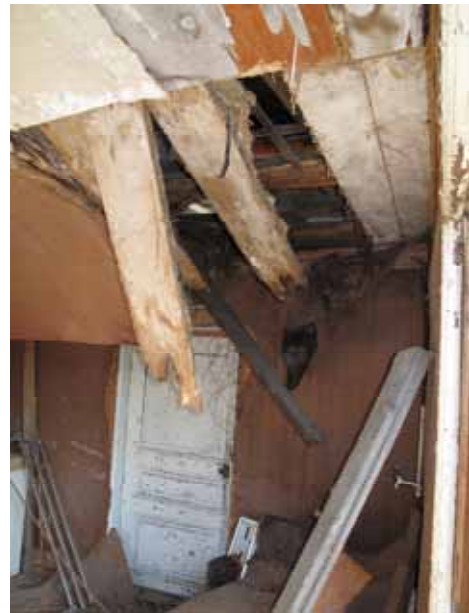
Även detta rum är hårt ansatt av rötskador. Taket är delvis raserat i den del som angränsar till hallen. Eldstaden är nedplockad, kvar finns spår efter anslutningen i taket. Rummet är sedan mellanväggen revs förenat med rum 4. Det har även en utvändig förbindelse genom en sentida uppöppnad garageport. Väggar och tak är klädda med masonite. Eventuella rester av ett brädgolv är dolda under löst material.

Tv. Rum 4. I det inre hörnet finns en rörspis. Till höger om rörspisen syns resterna av den nu avkapade mellanväggen som har löpt mellan rum 4 och 5. Th. Rum 5. Dörren leder till hallen. Taket är på väg att rasa in. Även bjälklaget har påtagliga rötskador lokalt. Här finns precis som i rum 4 ett akut behov av stämning. Bildnr lp20090521 och lp20090522. Bildnr. Foto Cecilia Pantzar.
