Malsta kyrka

Antikvarisk kontroll vid omläggning av norra delen av bogårdsmuren, Malsta kyrka, Malsta socken, Norrtälje kommun, Uppland

Lisa Sundström
Rapport 2009:45

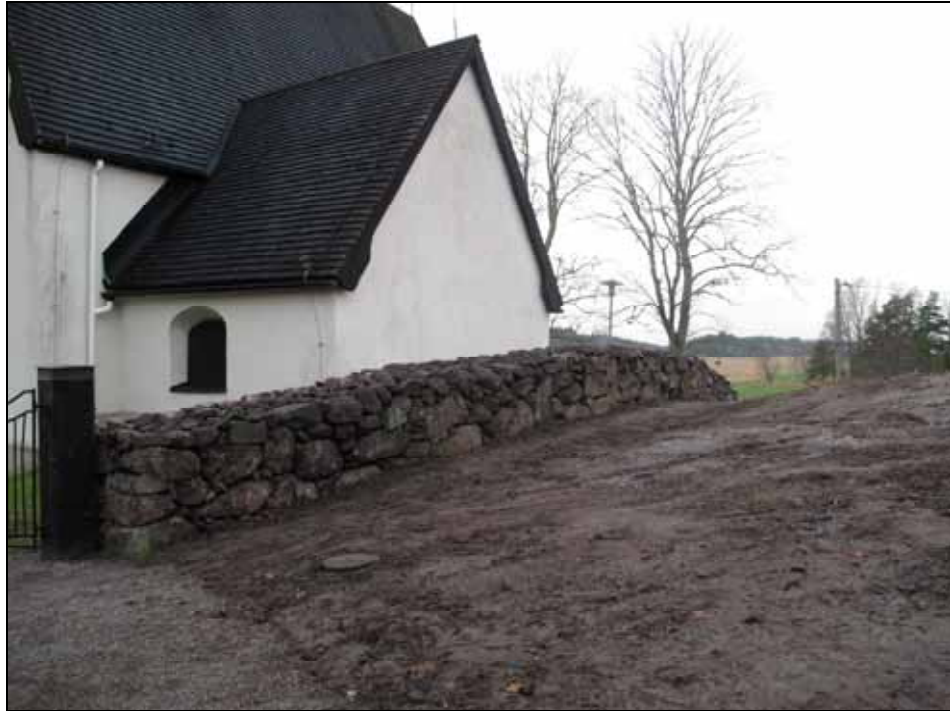
Efter omläggning av Malsta kyrkas norra bogårdsmur. Foto: Lisa Sundström. Bildnr: lp20090405.

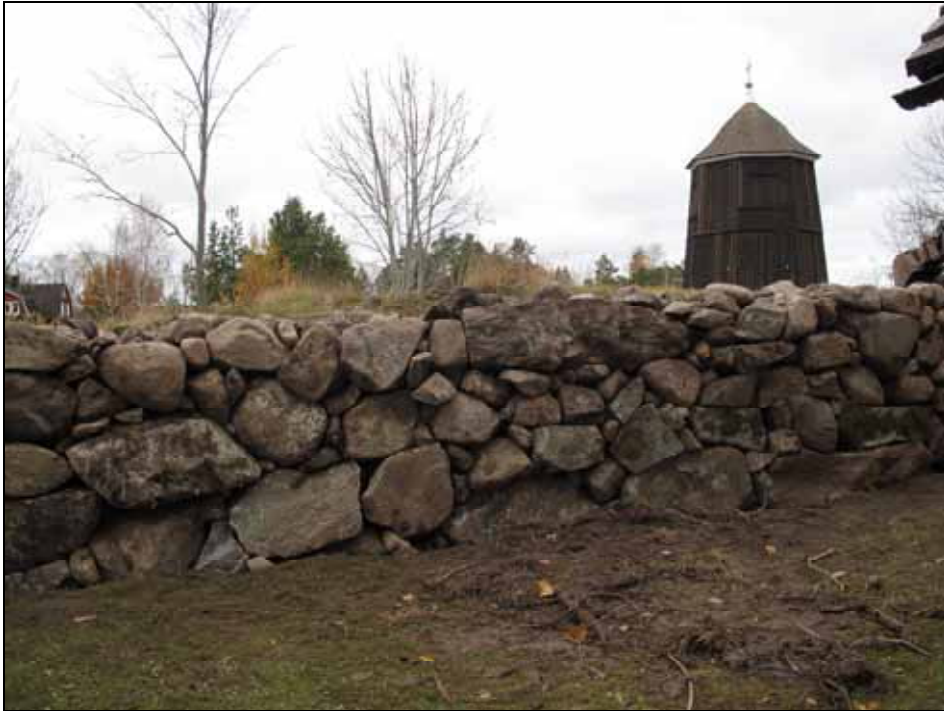
Omläggning av mur vid Malsta kyrka. Foto: Lisa Sundström. Bildnr: lp20090505.

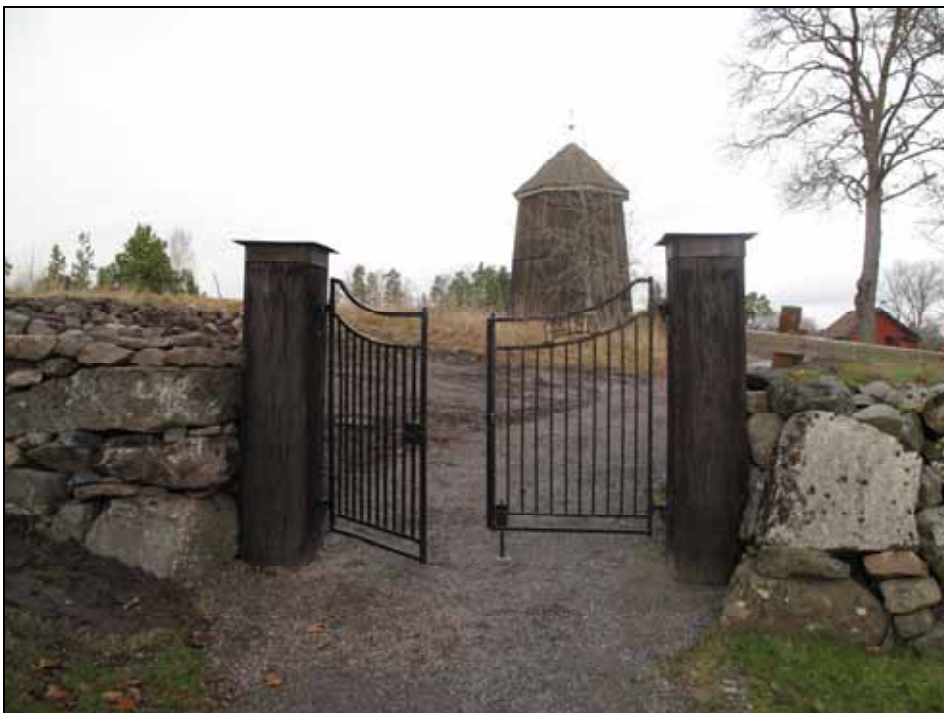
Omläggning av mur till väster om grindstolpar. Foto: Lisa Sundström. Bildnr: lp20090506.

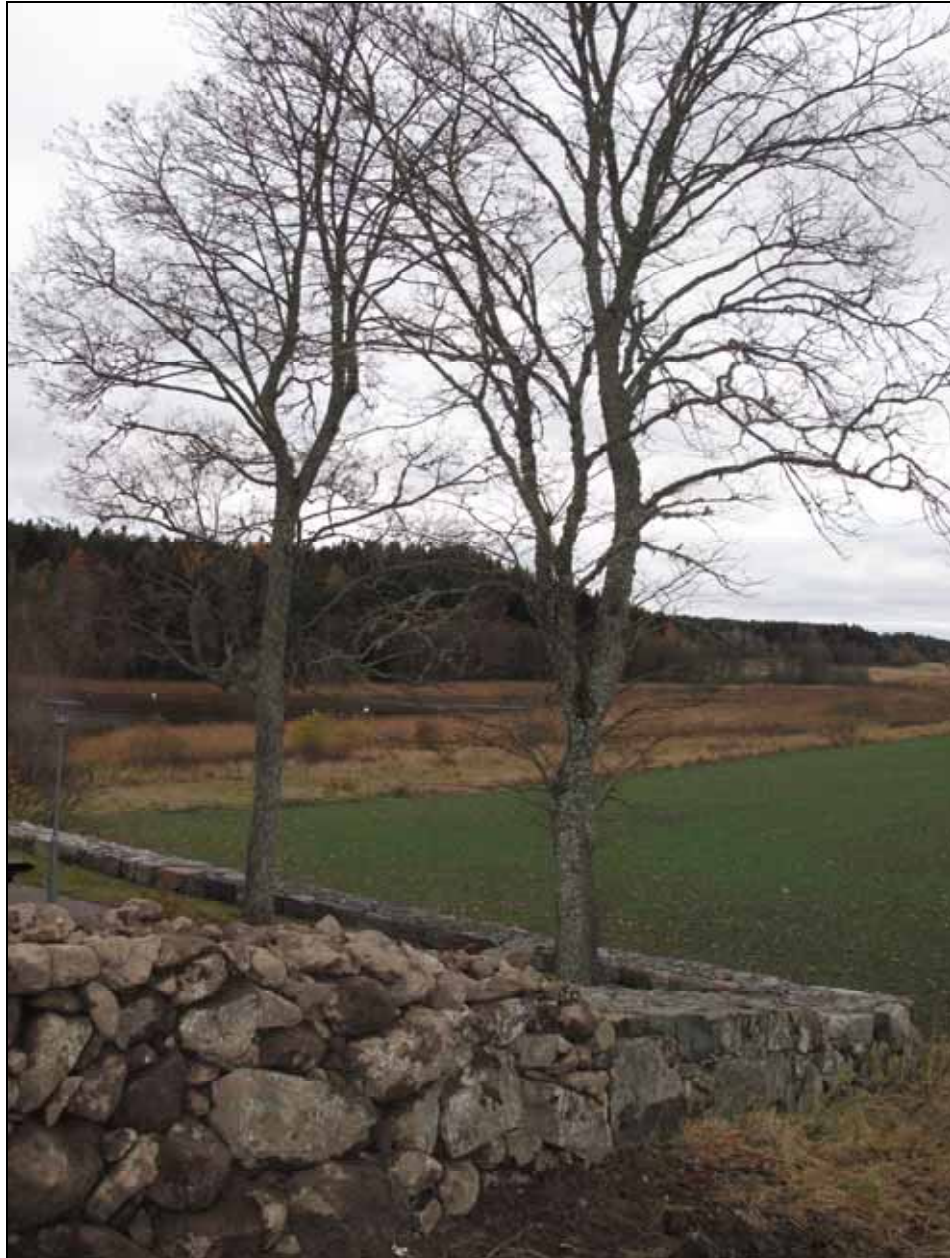
Omläggning av bogårdsmuren norr om kyrkan från den del som lades om under 1990-talet. Murdelen i väst är omlagd för ett 10-tal år sedan och är lagd med en alltför väl lagd karaktär. Foto: Lisa Sundström. Bildnr: lp20090507.

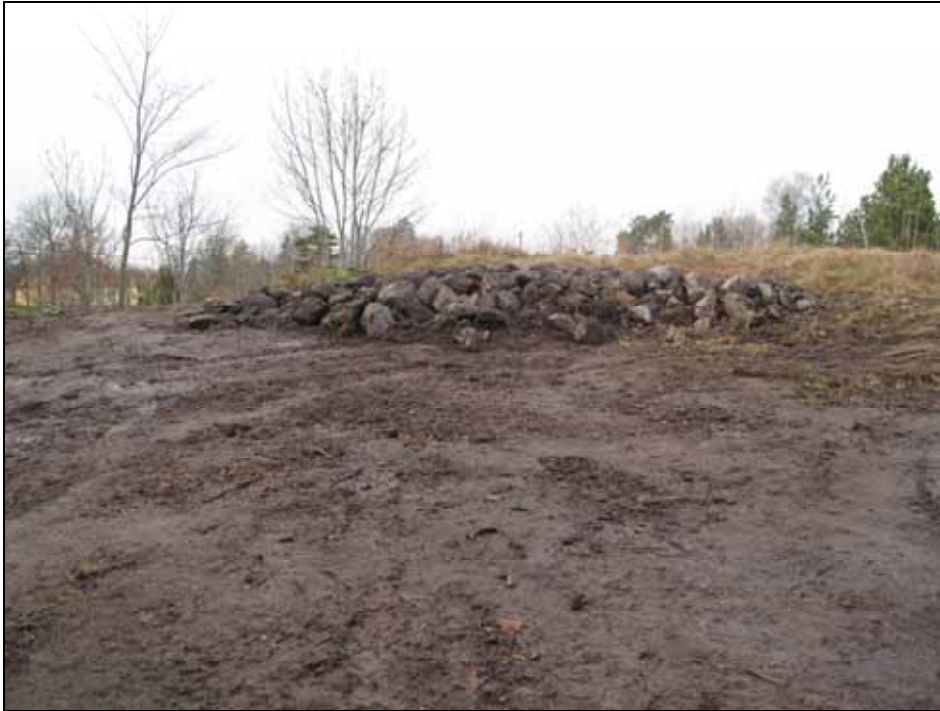
Överblivet stenmaterial efter omläggningsarbetet lades i slänten norr om kyrkan och kommer att täckas med jord. Foto: Lisa Sundström. Bildnr: lp20090508.

Överblivet stenmaterial efter omläggningen placerades i slänten norr om bogårdsmuren för att kunna återanvändas som kompletteringsmaterial vid framtida omläggningar av bogårdsmuren. Stenmaterialet kommer att täckas av jord.
