# Kungsängens kyrka

Antikvarisk medverkan vid renovering av norra och östra delarna av bogårdsmuren, Kungsängens kyrka, Kungsängens socken, Upplands-Bro kommun, Uppland

*Lisa Sundström*  
Rapport 2010:10

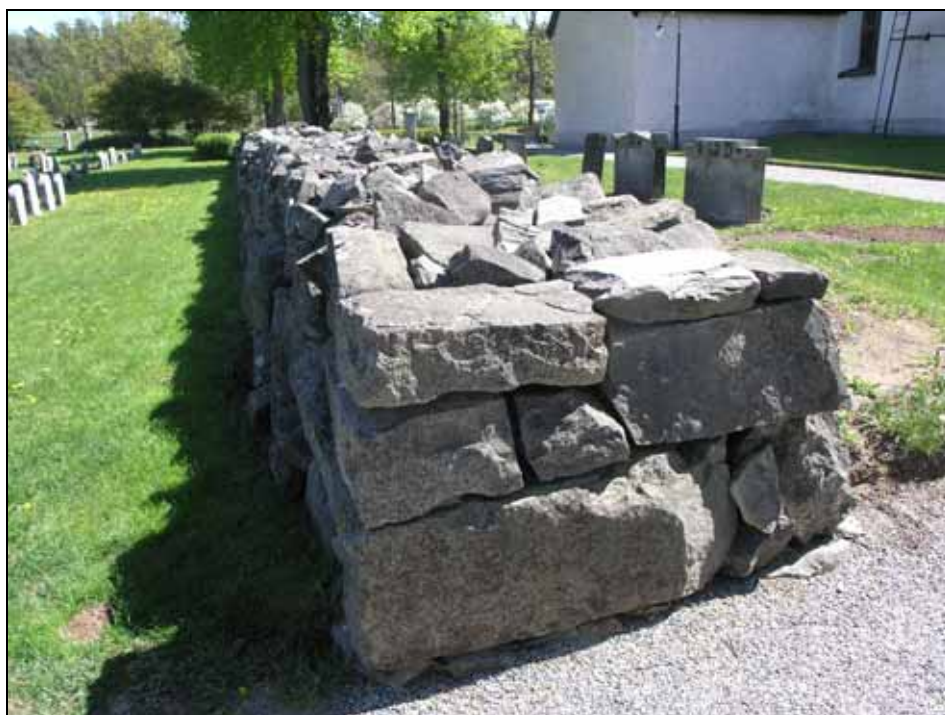
Del av den norra muren, ca 34 m lång, 1,0 m hög och 1,50 m bred, hade delvis rasat och s k kilsten saknades. Ca 30 % av muren har plockats ned och lagts om samt kompletterats med ny kilsten.

*Norra bogårdsmuren från väst före renovering. Foto: Niss Maria Legars. Bildnr: lp20100123.*

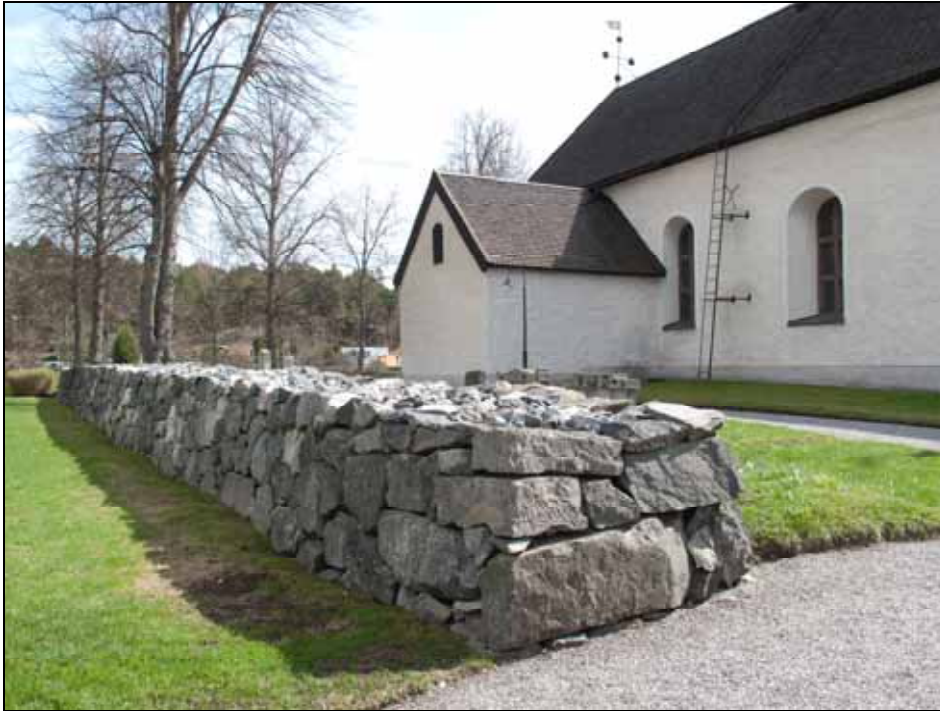
*Den norra muren från väst, öster om ingång, efter omläggning och justering. Foto: Lisa Sundström. Bildnr: lp20100121.*

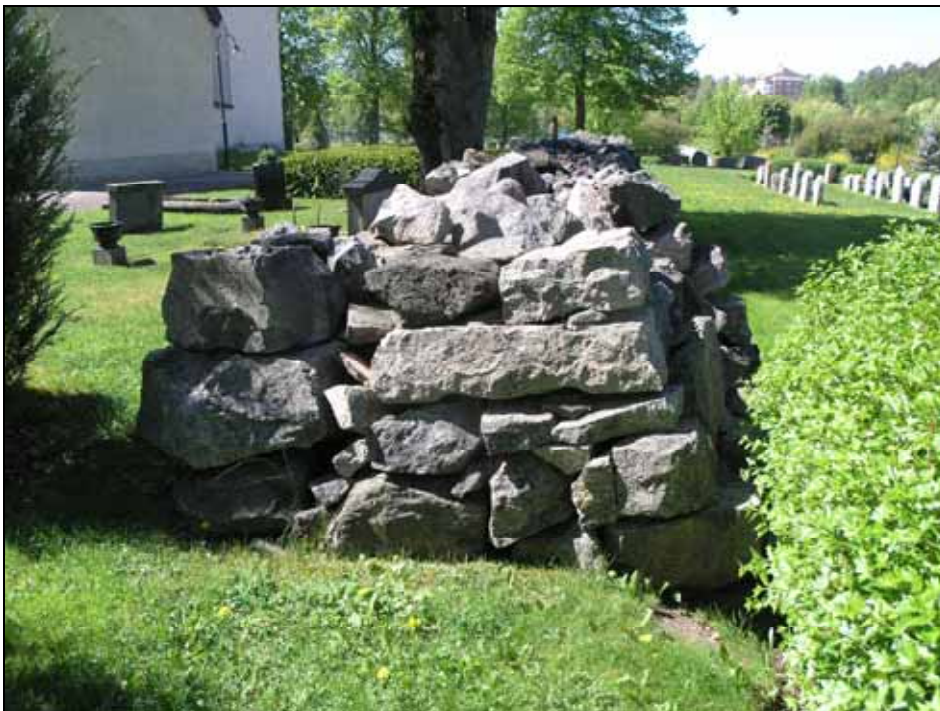
*Den norra bogårdsmuren från öst före renovering. Foto: Niss Maria Legars. Bildnr: lp20100124.*

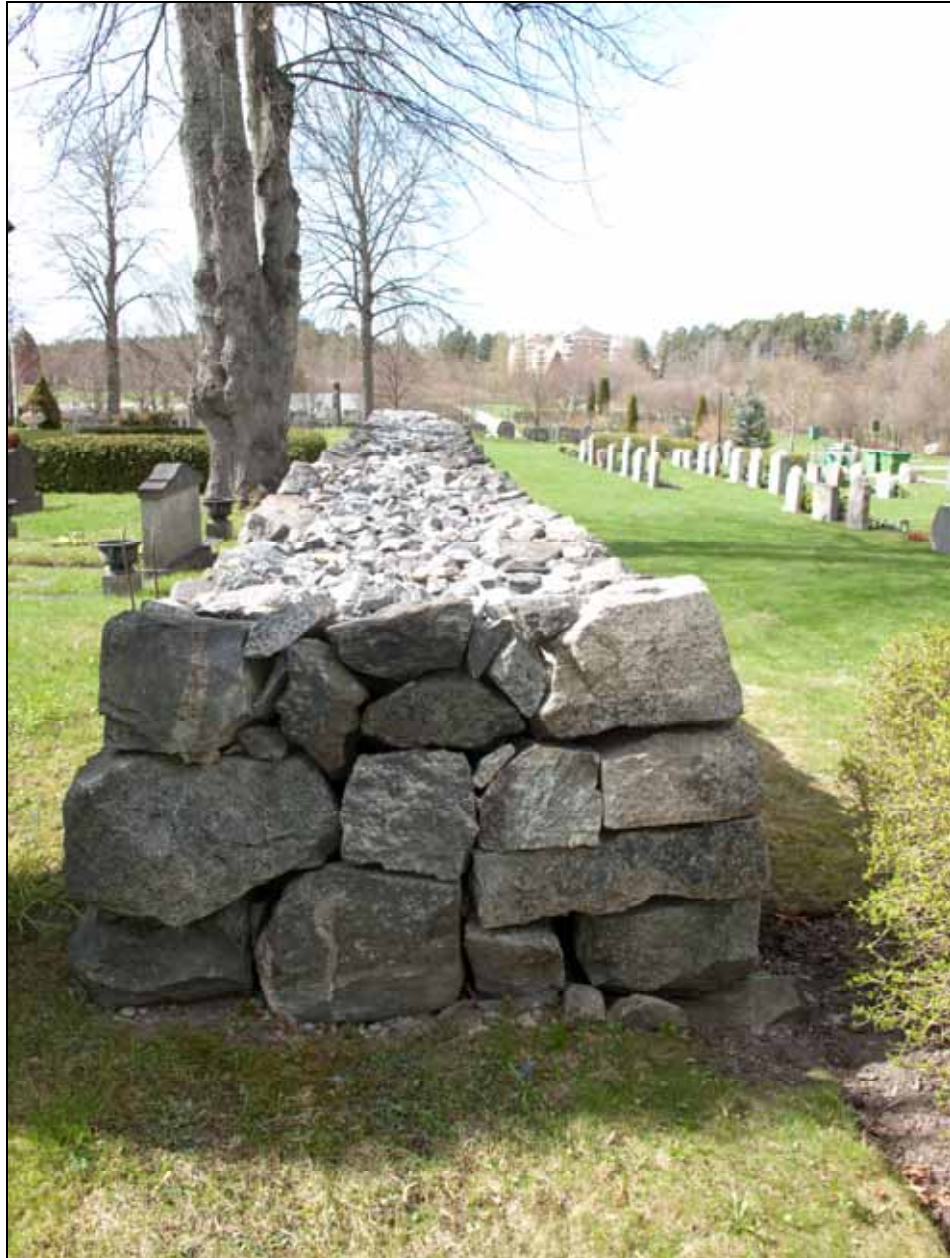
*Den norra bogårdsmuren från öst efter renovering. Foto: Lisa Sundström. Bildnr: lp20100125.*

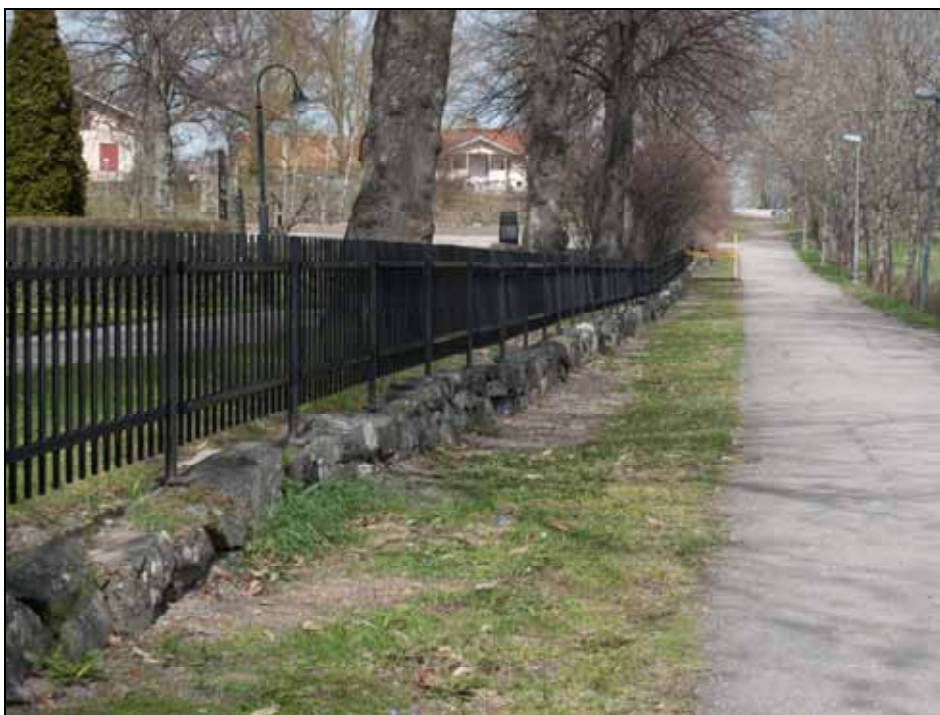
Den östra muren bestående av en grundmur är försedd med ett järnstaket, troligen härrörande från 1980-talet. Muren är kallmurad med till delar gjutna cementfogar. Enstaka stenar på den övre muren var lösa och några stolpinfästningar trasiga. Lösa stenar har lagts om och på ett enstaka ställe förstärkts med syrafri dubb samt fastgjuts dolt. En grind till minneslunden som tillkom under 1980-talet sattes igen varvid öppningen kompletterades med ett nytillverkat smidesstaket lika befintligt. Staketet som var något vridet har justerats något och kompletterats i överkant med plattjärn och förstörade infästningar. Staketet målades om i svart med färg lika befintligt.

*Den östra låga murens lösa stenar har justerats. Foto: Lisa Sundström. Bildnr: Ip20100122.*
