Västra Ryds kyrka

Antikvarisk medverkan vid renovering av södra bogårdsmuren, Västra Ryds kyrka, Västra Ryds socken, Upplands-Bro kommun, Uppland

Lisa Sundström
Rapport 2010:11

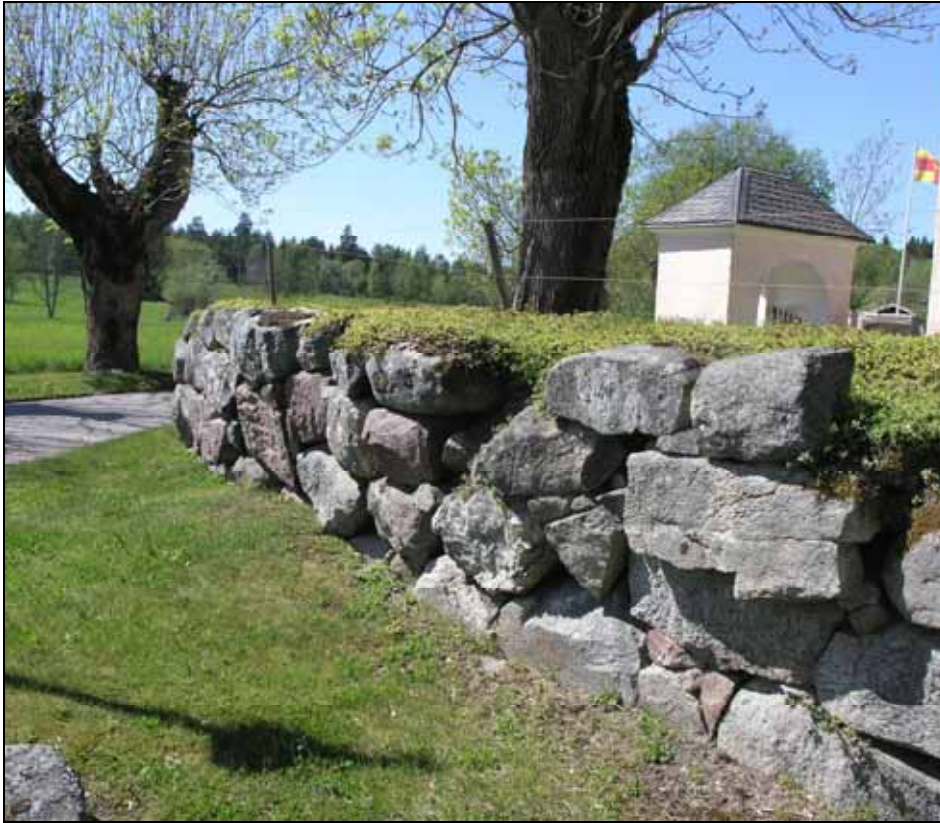
Delar av den södra bogårdsmurens stenar hade börjat bukta ut med rasrisk som följd samt kilstenar saknades på flera ställen.

Den södra muren före renovering. Foto: Niss Maria Legars. Bildnr: lp20100127.

Lös sten har lagts om på de ställen där stenen buktat ut samt kompletterats med kilsten. Murens beväxtlighet av sedum har på omlagda delar lyfts av och därefter återlagts.

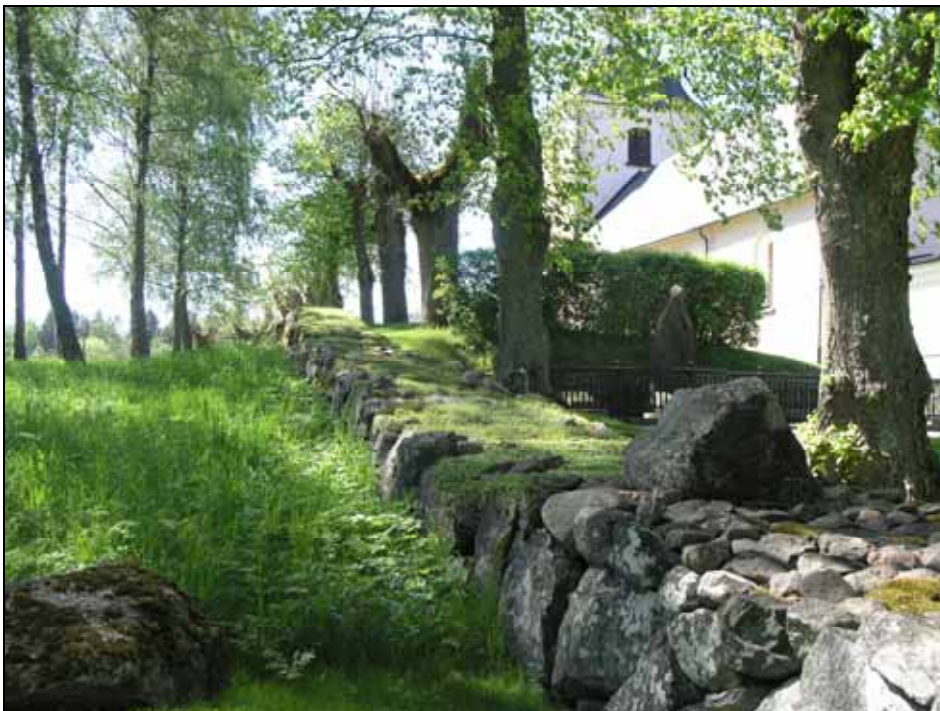
Den södra muren före renovering. Renovering utfördes fram till den stora stenen lagd på muren. Efter avslutade arbeten togs stenen bort. Foto: Niss Maria Legars. Bildnr: lp20100128.

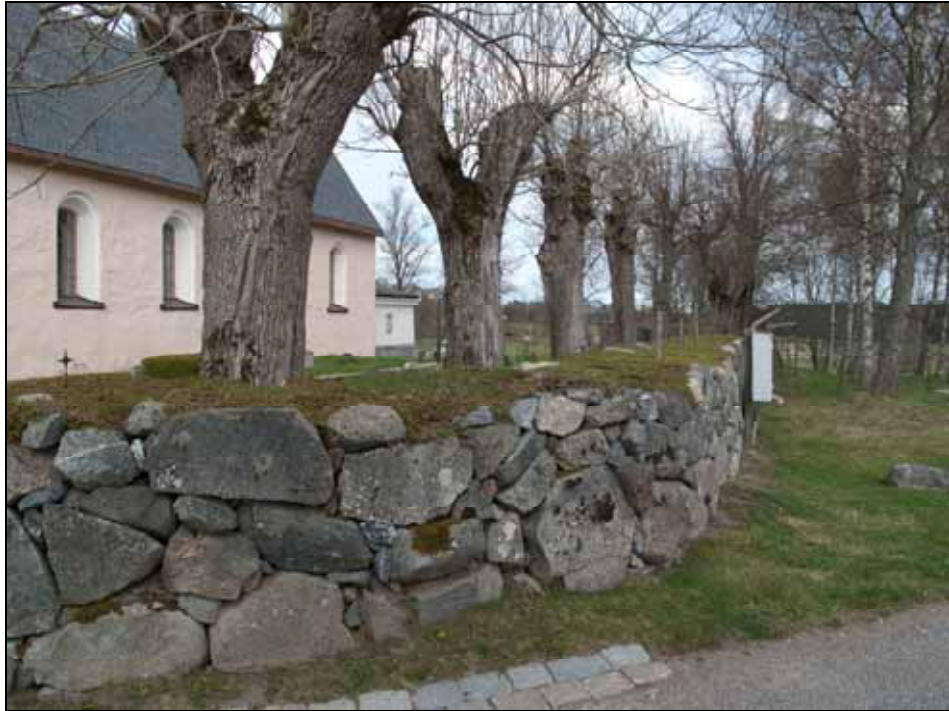
Den södra muren efter partiell omläggning. Foto: Lisa Sundström. Bildnr: lp20100129.

Omläggningen av bogårdsmuren har i övrigt utförts i enlighet med vårdplan och är väl utfört.

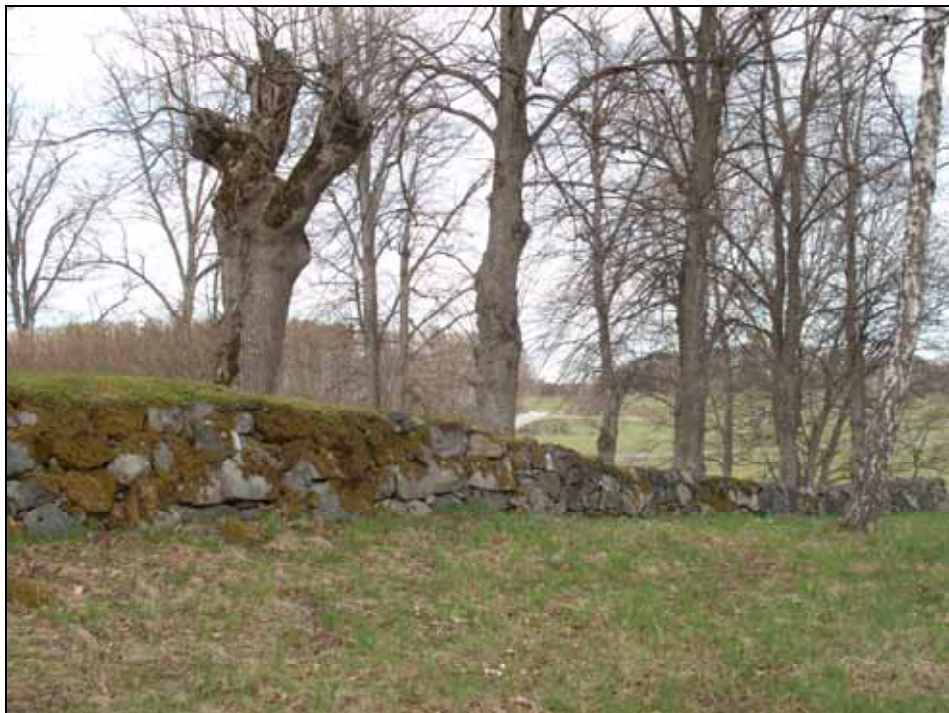
Södra bogårdsmuren efter partiell omläggning. Foto: Lisa Sundström. Bildnr: lp20100130.

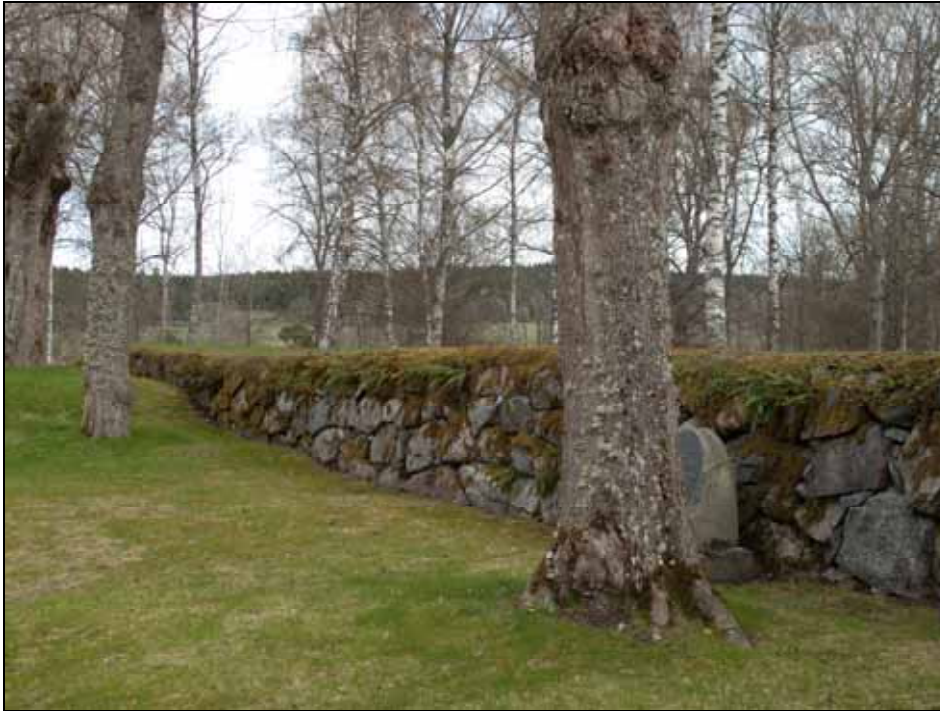
Den södra bogårdsmurens insida efter partiell omläggning. Foto: Lisa Sundström. Bildnr: lp20100131.
