# Riala hembygdsgård

Antikvarisk medverkan vid renovering av loftbod, Riala hembygdsgård, Riala socken, Norrtälje kommun, Uppland

Rapport 2011:15

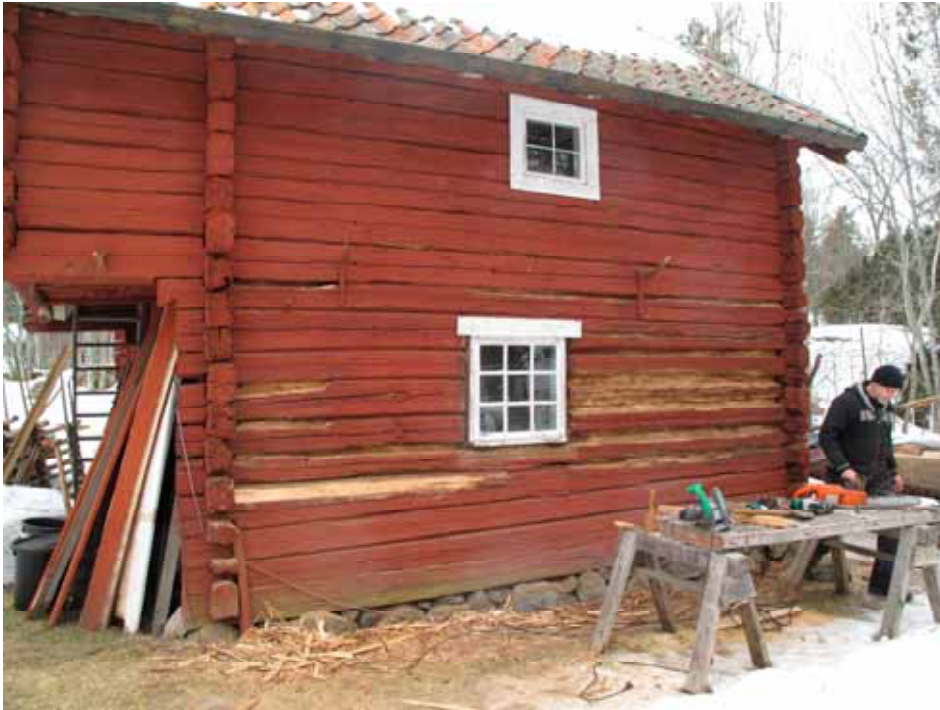
Timmerstommen var i sin helhet relativt välbevarad. Skadorna var främst koncentrerade till nord- och västfasaden. På sydsidan fanns äldre angrepp av husbock. Bärigheten var dock intakt. Entrésidan med utskjutande loftdel i öster var i gott skick. Vid lagningen iaktogs spår efter skadedjursangrepp. Inga av dessa var pågående.

*Nordfasaden efter påbörjad rensning av rötskadade ytor. På bilden syns timmerman Ola Lundqvist. Lp20110376.*

På nordsidan byttes ena halvan av varv X i sin helhet. Vid bytet användes begagnat timmer. Övriga lagningar utgör utvändig renhuggning av rötskadade delar och infällning av nytt timmer. Ilusningar infästes med skruvar som drogs in på djupet. Skruvhuvuden är redan nu till stor del dolda och kommer på sikt alltmer att omslutas av timmerytan.

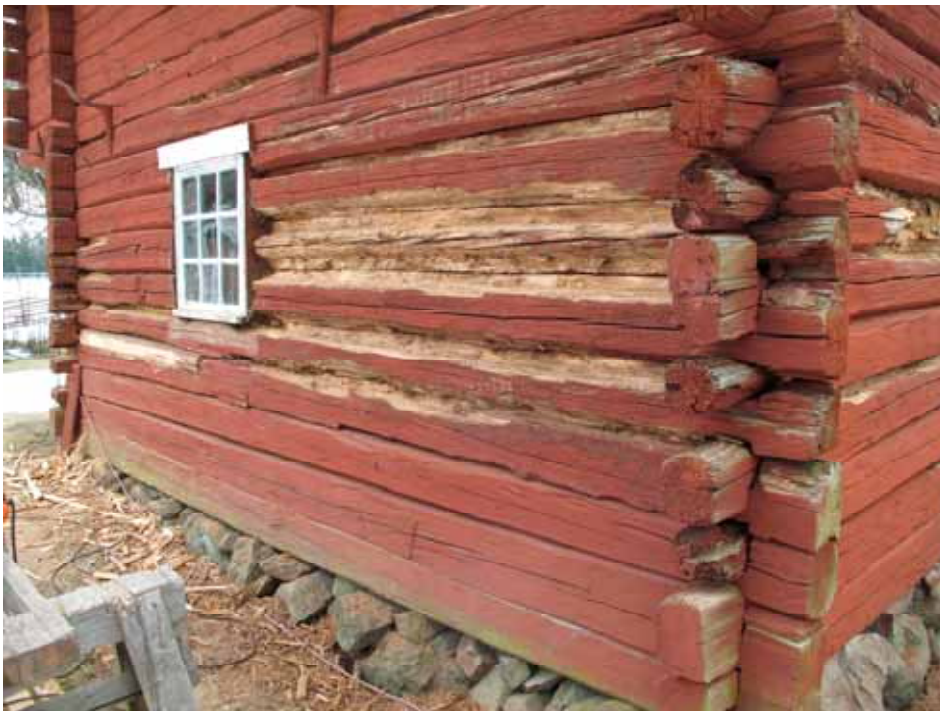
*Nordfasaden efter rensning av rötskador. Lp20110377.*

Varv 4 lagades i överkant. Varv 5-8 och 10 lagades i sin helhet utvändigt.

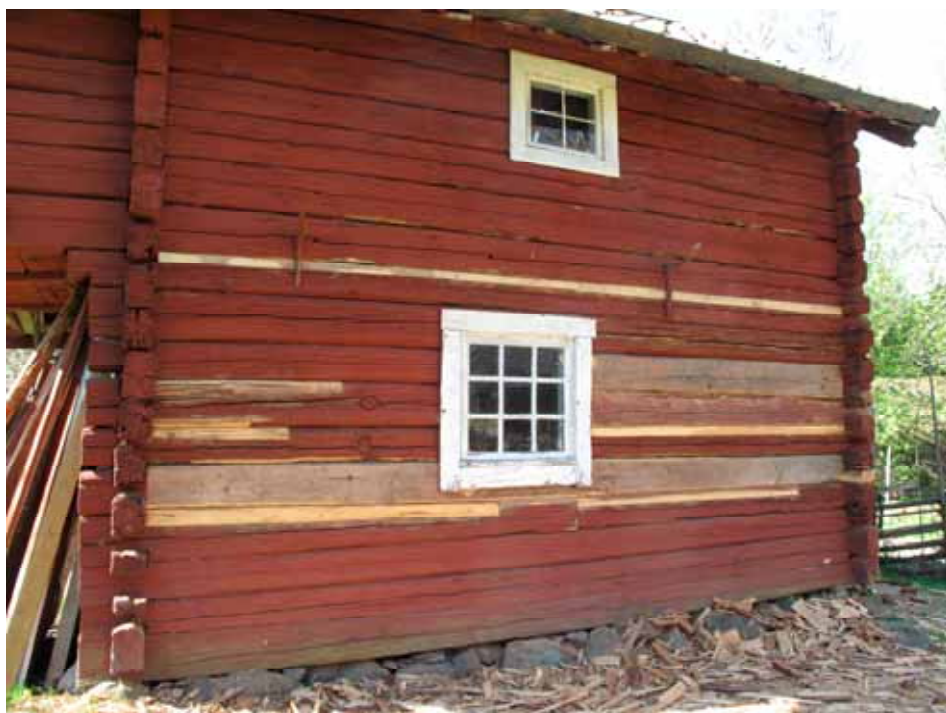
*Nordfasaden efter lagning. Varv 7 byttes i sin helhet sträckan till höger om fönstret. Övriga lagningar är inte genomgående. Lp20110373.*

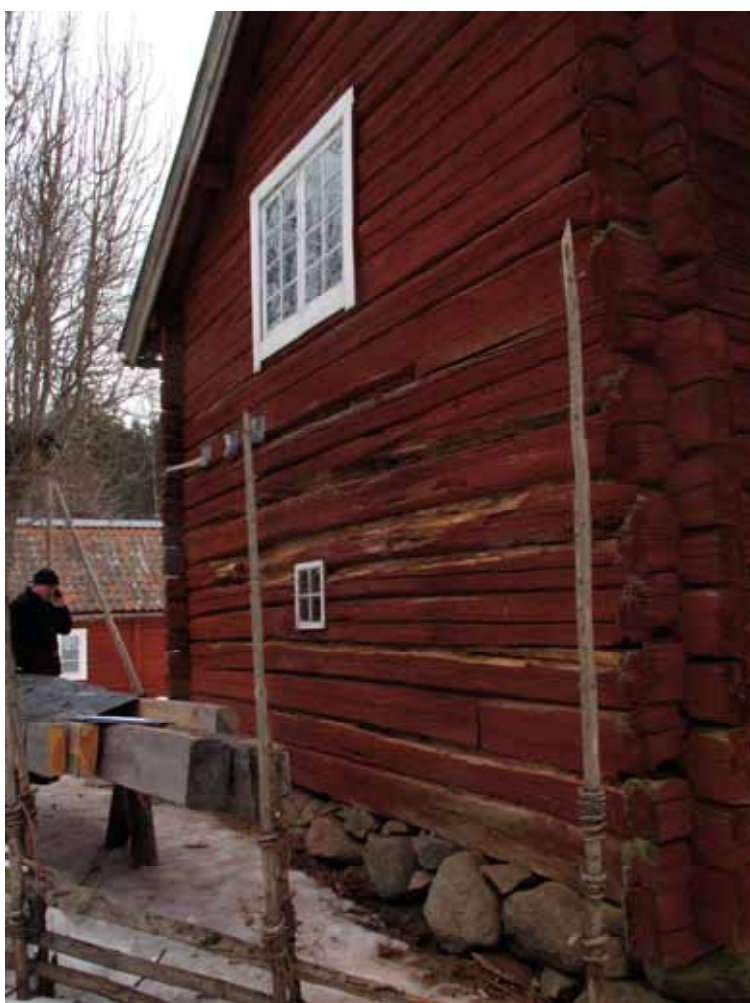
Gavelfasaden i väster hade påtagliga sättningar. Timmervarvet som bär mellanbjälklaget var särskilt skadat, varv 9. För att värna befintliga inhak bevarades varvets insida, men merparten av stocken är utbytt utvändigt.

*Västfasaden efter rensning av rötskador. Lp20110374.*

Varv 4 lagades upptill. Varv 6-7 lagades i sin helhet utvändigt. En äldre brädlagning av hål i varv 10 ersattes av en tät ilusning. En äldre mer tät lagning i varv 3 bevarades. Bottenvåningens fönsterbåge hade delvis förskjutits ur sitt läge. Vid lagningen kompletterades det anslutande varvet utvändigt.

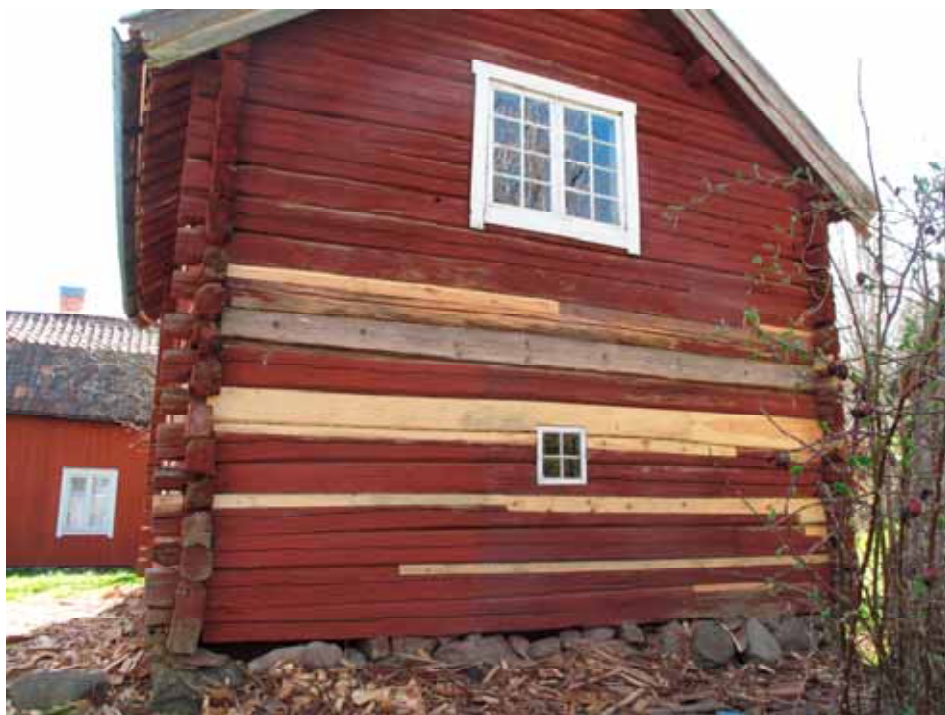
*Västfasaden efter lagning. Inga lagningar är genomgående. Lp20110372.*

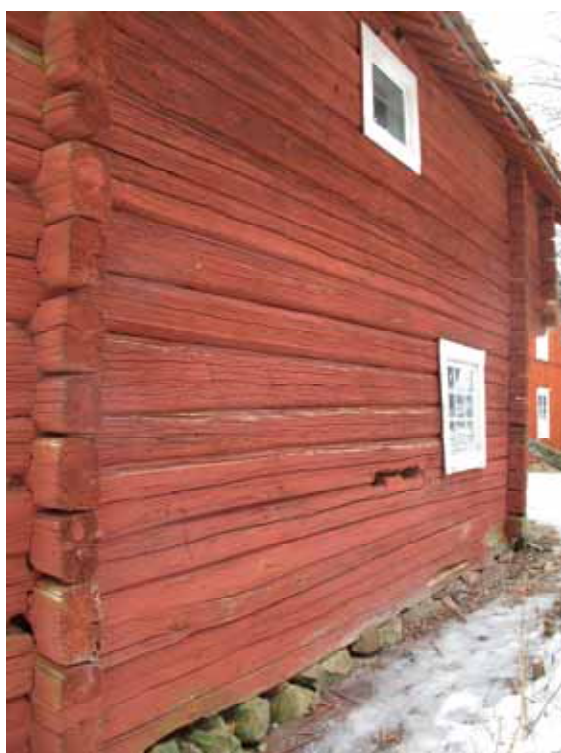
*Sydfasaden före lagning. Endast syllen åtgärdades ytligt. Lp20110375.*

På sydsidan begränsades åtgärderna till yttlig lagning av syllstocken.

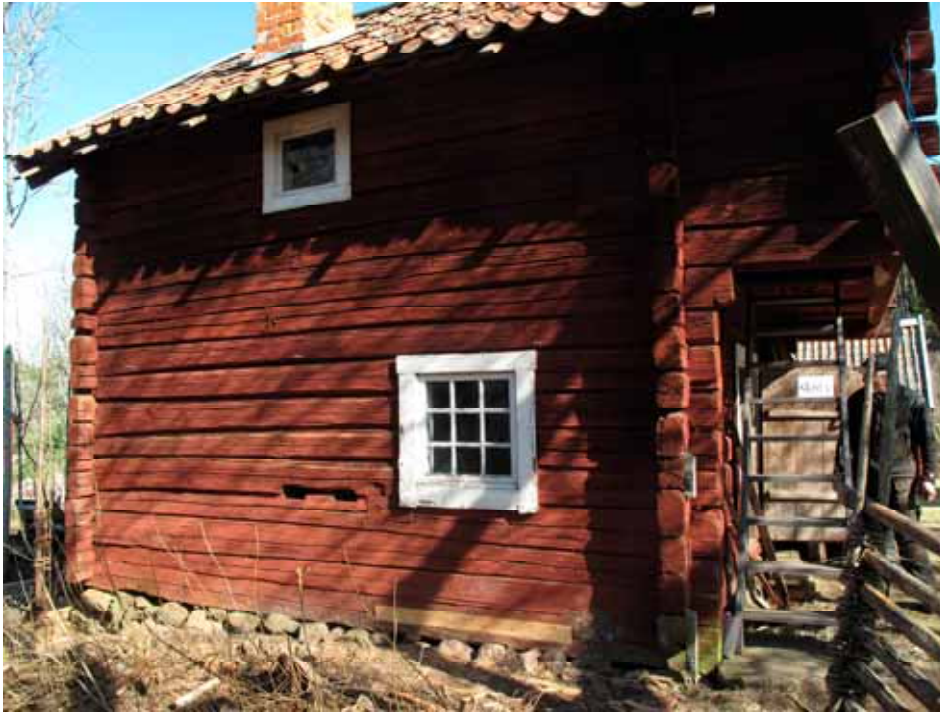
*Sydfasaden efter lagning i syllen. Lp20110368.*

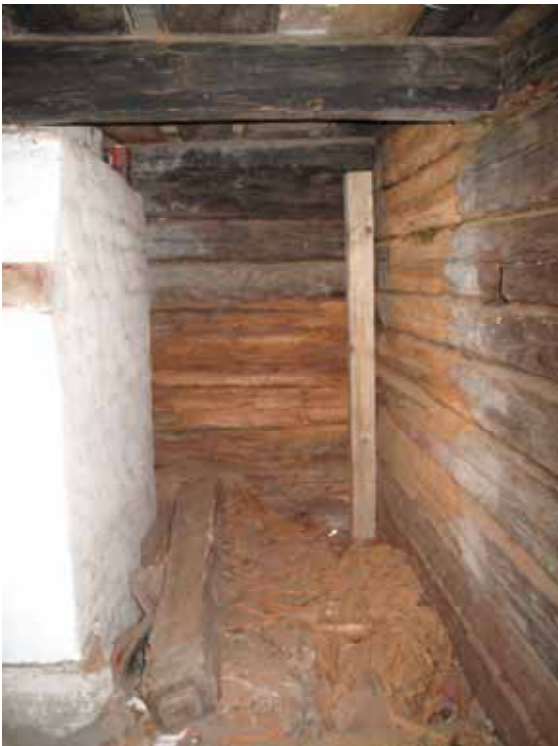
*Sydvästra knuthörnet bakom den öppna spisen kompletterades med en stöd Stolpe. Utrymmet mellan spis och vägg har tidigare rymt en bakugn. Lp20110371.*
