Solna kyrka

Antikvarisk kontroll vid teknisk förundersökning av fuktproblem, Solna kyrka, Solna socken, Solna kommun, Uppland

Gunilla Nilsson
Rapport 2010:19

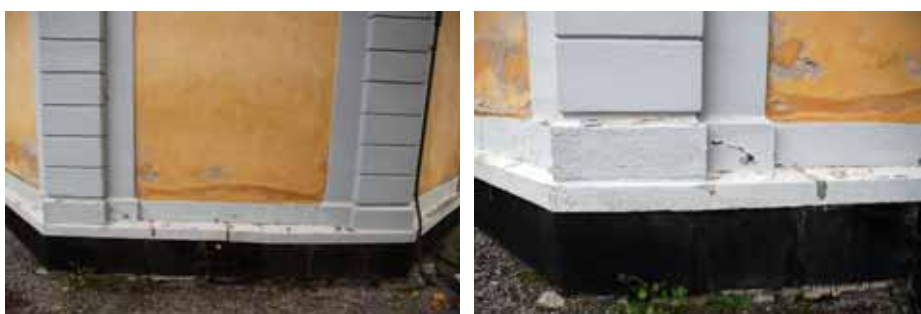
Tv. Fuktskador i gravkorets putsade mur. Th. Skador på linolja-målad sandstenslist över asfaltstruken (tidigare tjärad) sockel av Roslags-sandsten. Bildnr: lp20100249 och lp20100250

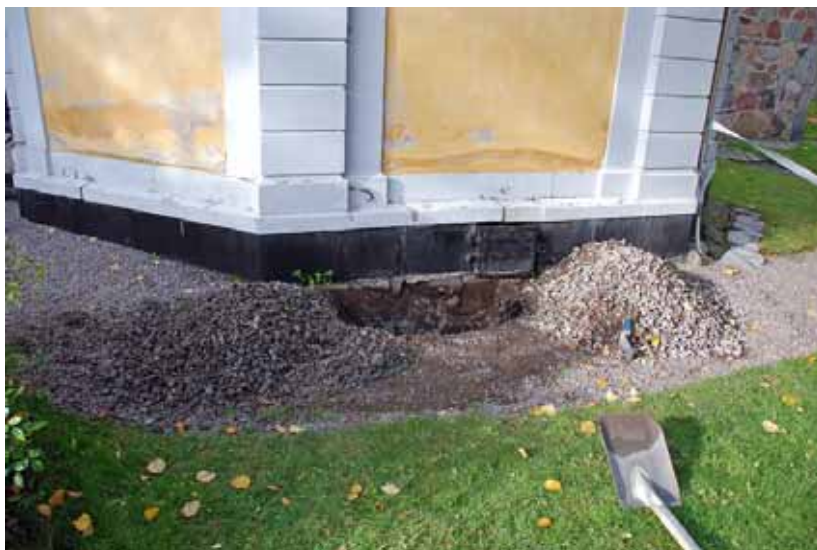
Med syfte att göra iakttagelser om gravkorets fuktproblem inleddes förundersökningen med besiktning av grundmuren från utsidan. En provgröp ca 60 cm utefter östra fasaden och 30 cm ut från fasaden grävdes i en första etapp till ca 70 cm djup. Fyllnadsmaterialet, under den marktäckande singeln, bestod till 100 % av makadam. För att få en bättre uppfattning om grundmurens uppbyggnad fortsatte grävningen ner till ca 100 cm djup fortfarande med makadam som enda fyllning.

Provschaktets omfattning och läge vid gravkorets östra mur. Bildnr: lp20100251

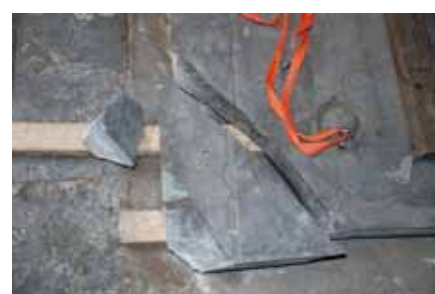
*Ett hörn var avslaget och lagat.
Bildnr: lp20100257*

Den tredelade kalkstenshällen som täcker nedgången till kammaren är av senare datum. Vid något tillfälle har mittstenen skadats så att ena hörnet är avslaget och i två delar. Delarna har därefter fogats samman och spacklats över med flytspackel.

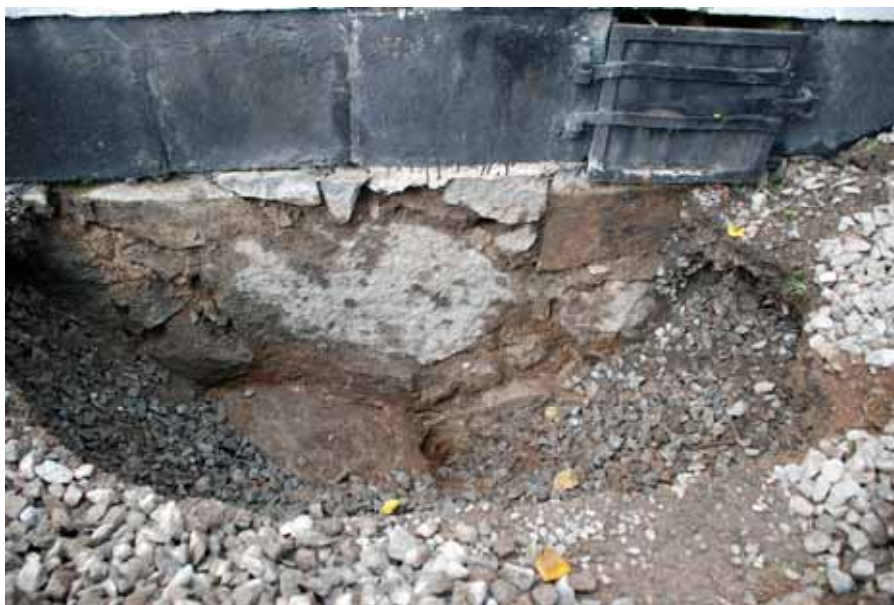
Grundmuren består under marknivå av stora, tuktade grästensblock och liggande, icke tuktad sten synlig vid ca 1 meters djup. Ovan mark täcks sockeln av huggen, sandstenskvarer av Roslagssandsten struken med svart asfalt över tidigare tjärstrykning. Marken närmast grundmuren är tidigare utgrävd och fylld med makadam till ett djup av minst en meter.

*Provschakt med grundmur av gråsten frilagd ner till ca 1 meters djup.
Bildnr: lp20100258*

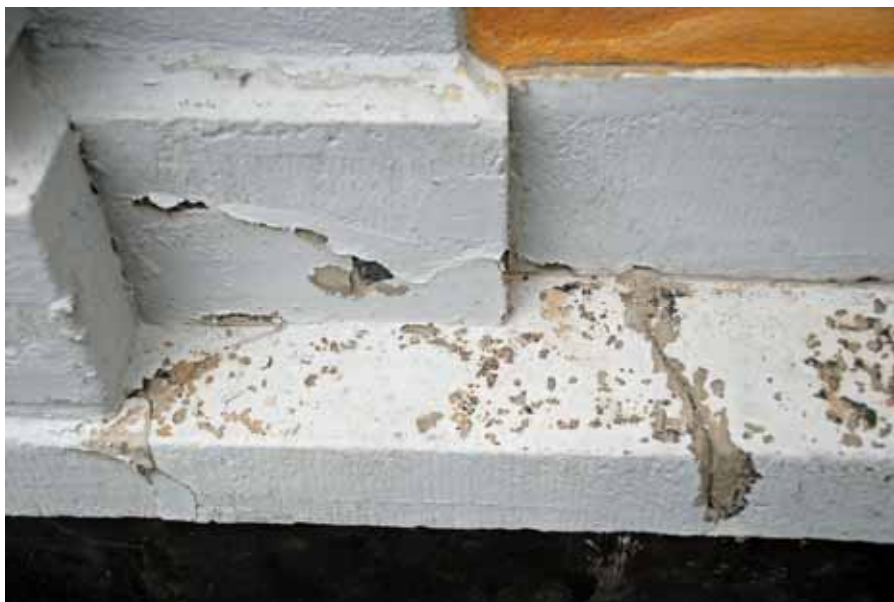
*Lågerhuggen sandstenslist målad med oljefärg vid restaureringen år 2000.
Bildnr: lp20100259*

Den skadade sandstenslisten är målad med oljebaserad färg. Listen uppvisar omfattande skador där stenen har vittrat och bitar lossnat. Den putsade muren ovanför har skador orsakade av fukt och ytor där putsen släpper. Synliga fuktskador förekommer på gravkorets samtliga fasader.

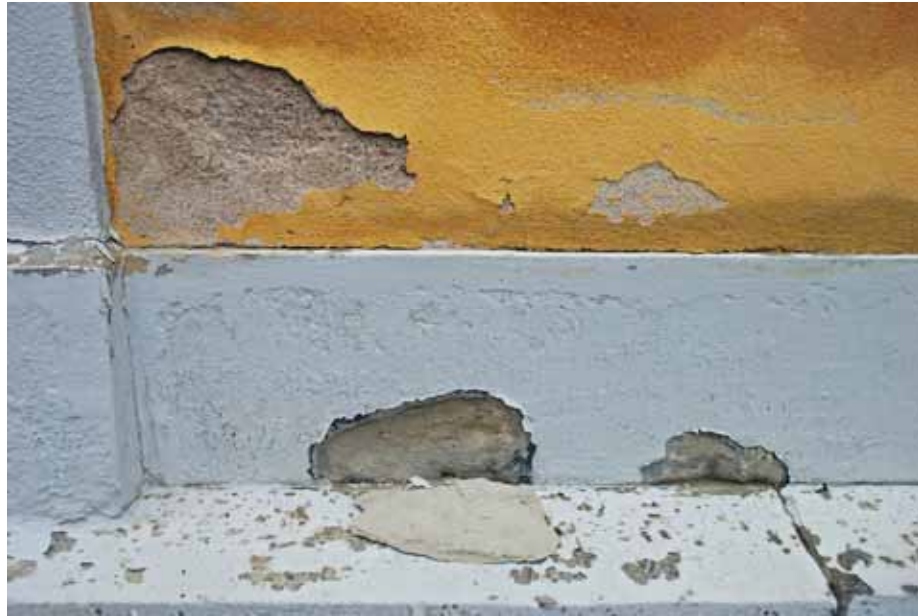
*Fuktskador på sandstenslist och putsad fasadmur av tegel.
Bildnr: lp20100260*

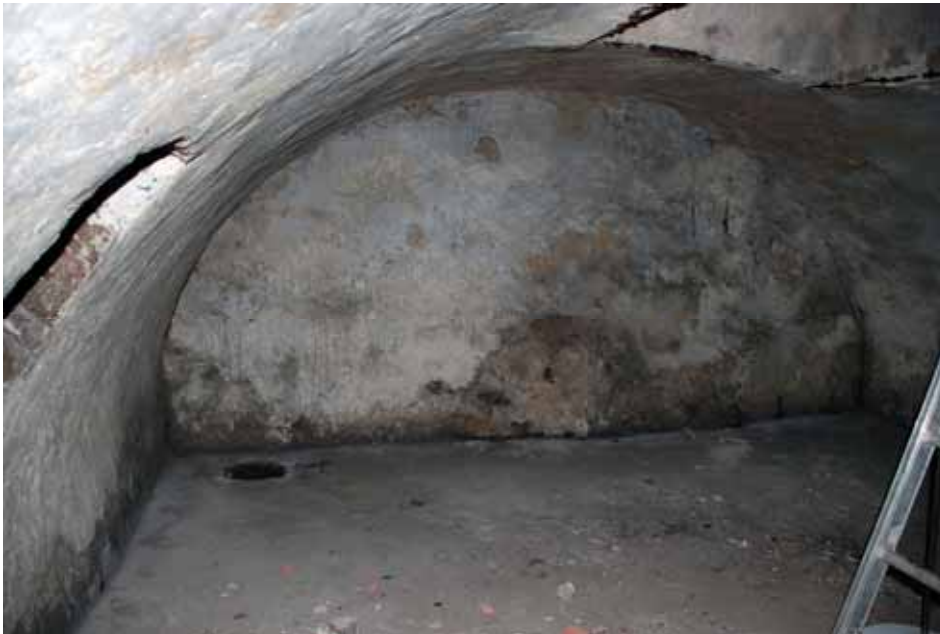
Gravkammare med murar av gråsten och tunnvalv av tegel. Rektangulärt rum med gavlar i norr och söder. Mot öster en murad glugg för ventilation. Gravkammaren har renoverats och fått cementgolv och golvbrunn. Väggar och valv har ursprungligen varit kalkputsade, senare överputsade med skifferputs som målats med färg som inte analyserats. Bildnr: lp20100264

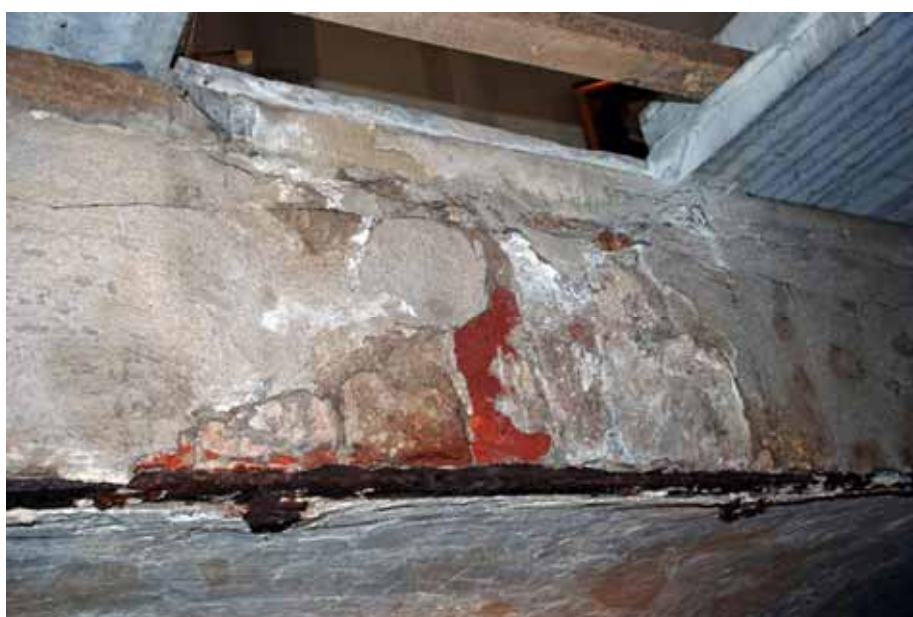
Valvet är murat med tegel av en stens tjocklek och förstärkt med plattjärn runt öppningen. Bildnr: lp20100266

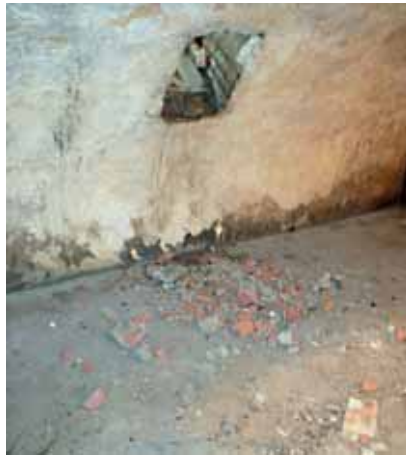
*Th. Nedanför gluggen ligger vittrat tegel.
Bildnr: lp20100268*

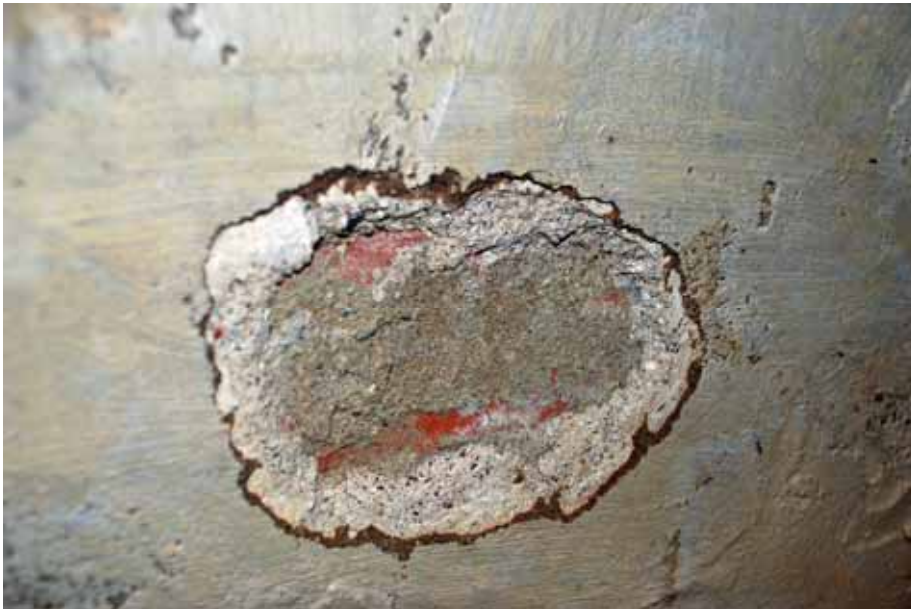
*Gravvalvet var ursprungligen kalkputsat, senare överputsat med skifferputs
(det mörkare skicket) och målats med obekant färgtyp.
Bildnr: lp20100269*

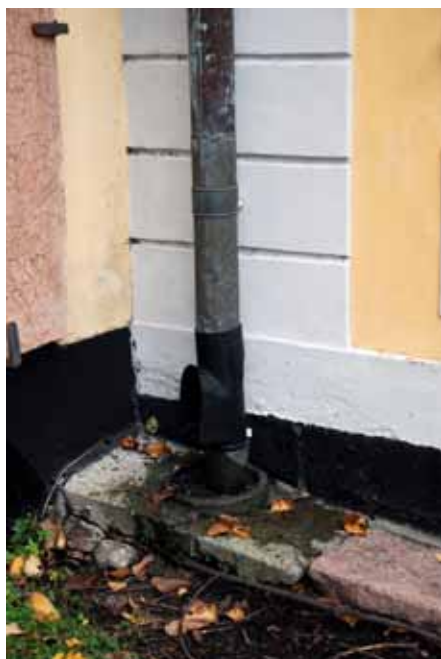
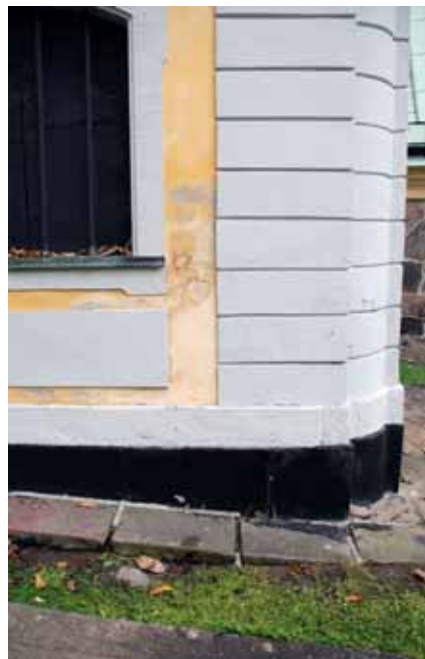
T.v. Stupspråk i hörn mot kyrkans långhus leder ner vatten från stora delar av kyrkans takfall mot söder. T. h. Stenläggning intill gravkoret lyftes upp och sparades. Bildnr: lp20100270 och lp20100271

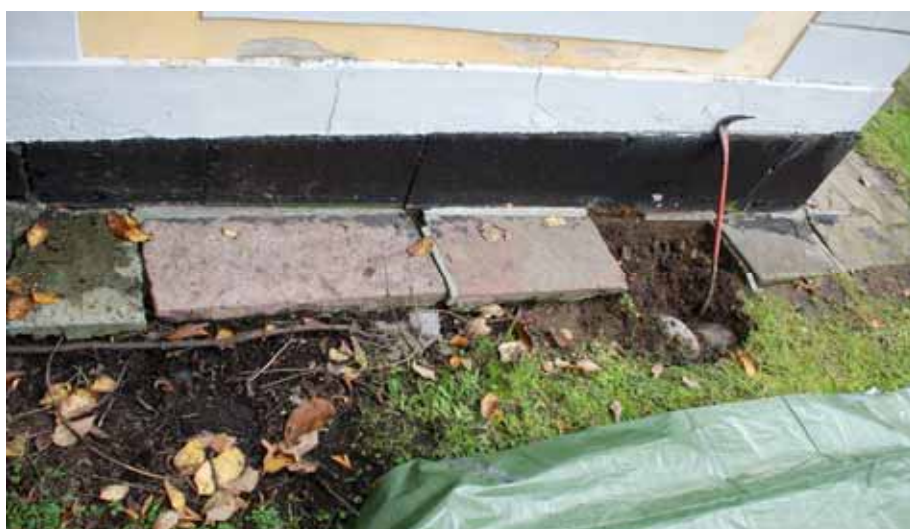
Ytligt liggande dagvattenledning av cementrör ligger parallellt med gravkorets grund. Bildnr: lp20100272

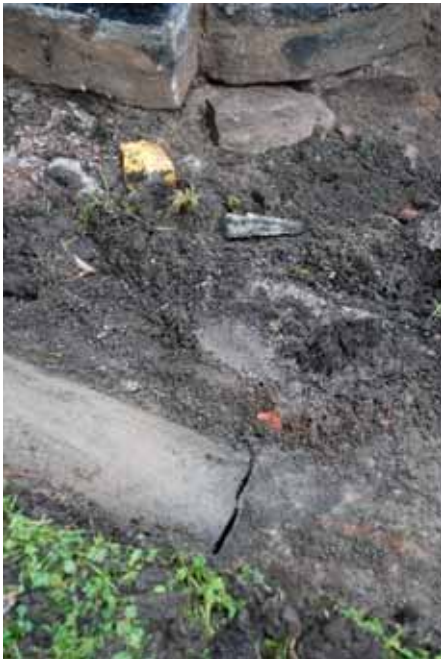
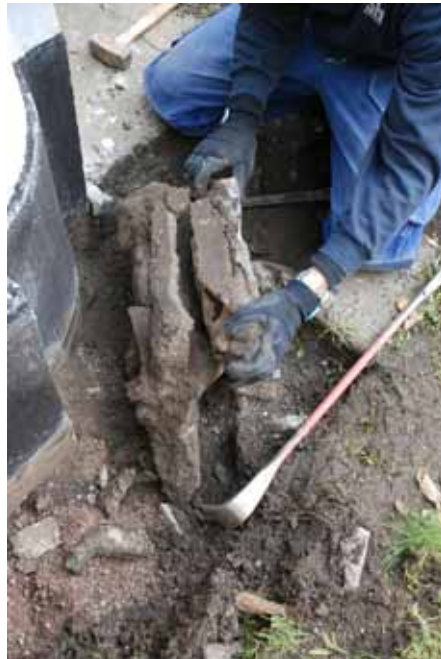
Tv. Brott på dagvattenledningen har orsakat läckage. Th. Del av ledningen vid gravkorets hörn är gjuten på plats. Bildnr: lp20100275 och lp20100276

Grävningens utbredning oktober 2008 kom att omfatta ett större område än som först var planerat. Upptäckten av den läckande dagvattenledningen medförde att cementrören måste bytas mot en tillfällig ledning av plast i samma läge över tegelvalvet. Bildnr: lp20100282

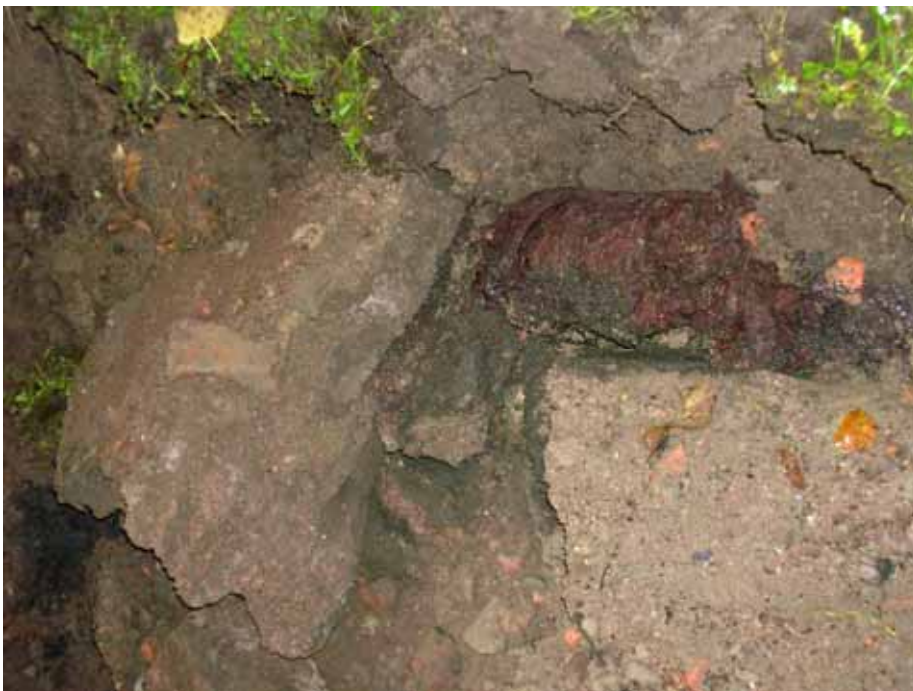
Det mörka i bilden är en lövpropp som bildats i dagvattenledningens platsgjutna del. Bildnr: lp20100281

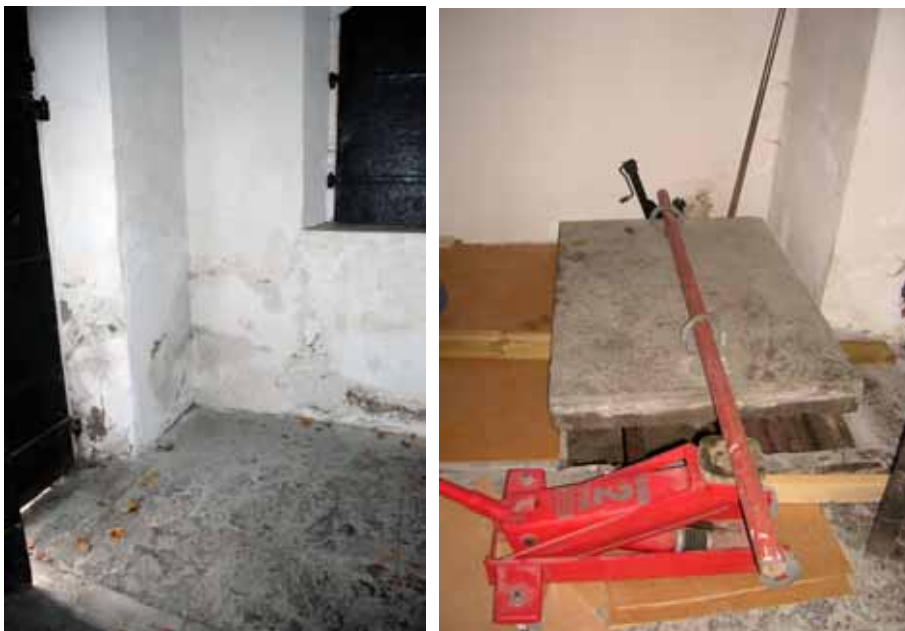
Langes gravkor med stengolv, kalkputsade tegelväggar samt fönsterluckor av järn. Fuktskador i muren i sydvästra hörnet. Bildnr: lp20100293 och lp20100283

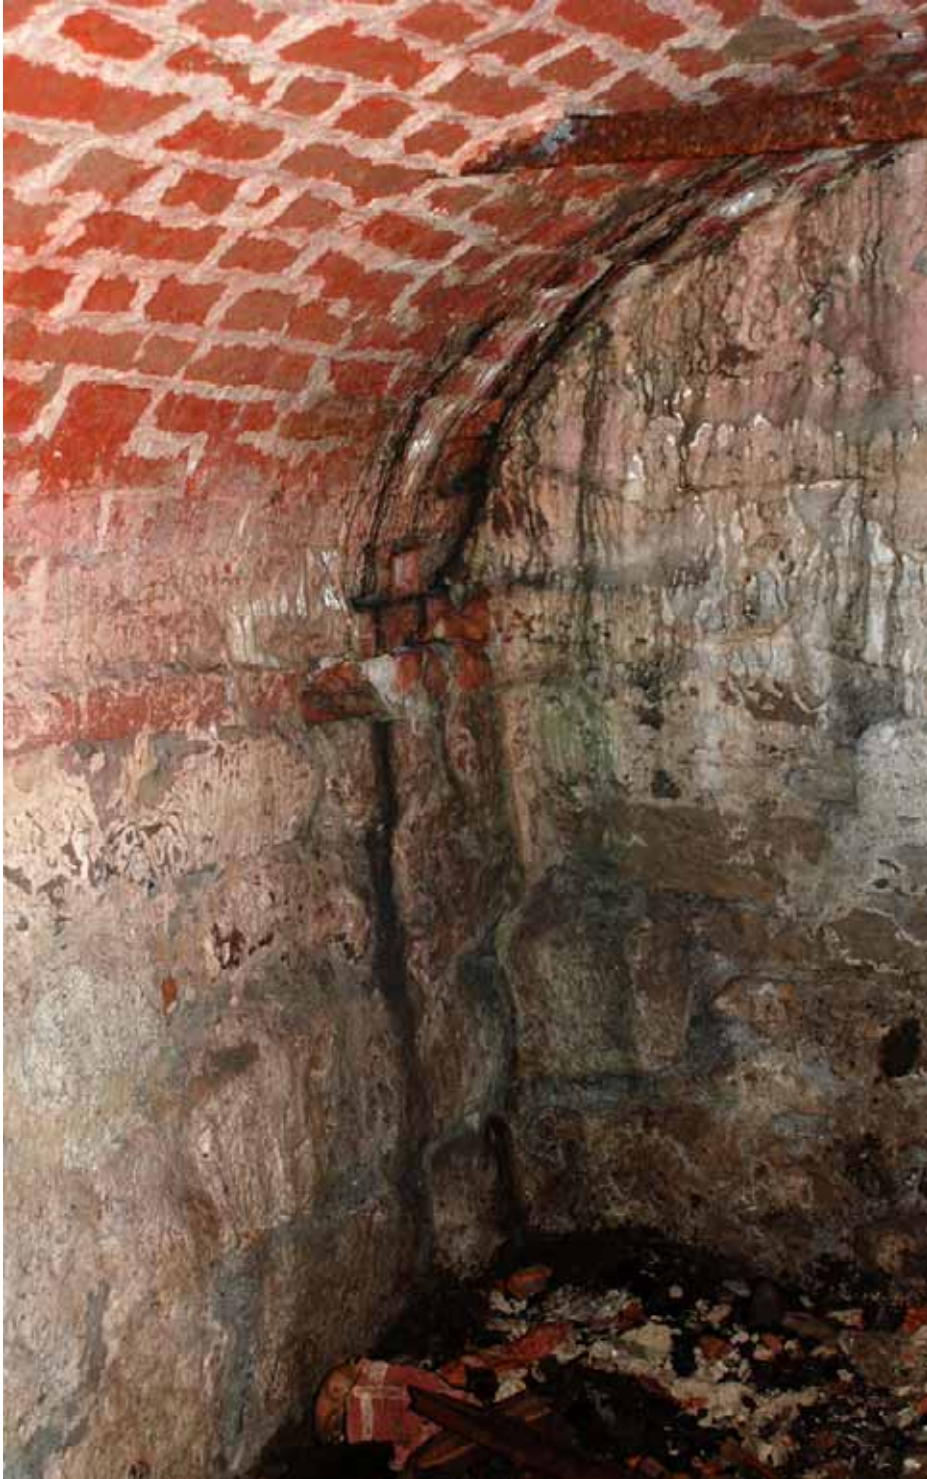
Gravkammaren har golv lagt av tegel. Väggarna är murade av gråsten upp till valvets anfang. Kammaren täcks av ett tunnvalv som är slaget av tegel. Väggarna är kalkputsade och kalkavfärgade i svagt rosa. Tegelmurar vid öppningen är kalkputsade och avfärgade med en tegelimiterande målning. Tunnvalvet är förstärkt med två dragjärn. Dragjärnet i väster motsvarar läget för det ovan liggande gravkorets västmur vilket talar för att det är inmurat samtidigt med valvslagningen. Västligaste partiet av valvet uppvisar mera nedsmutsade ytor än övriga delar av rummet. En trolig anledning är att den delen av valvet ligger utanför överbyggnaden och nästan direkt under marknivån utan skydd mot fukt. Dessutom ligger en ytlig dagvattenledning ovanför valvet. Eftersom dagvattenledningen varit igensatt av en lövpropp och frusit sönder har den västra delen av valvet utsatts för stora mängder vatten.

Missfärgning och fukt i västra delen av gravkammaren, den del av valvet som ligger utanför överbyggnaden. Gravvalvets sydvästra hörn. Bildnr: Ip20100286

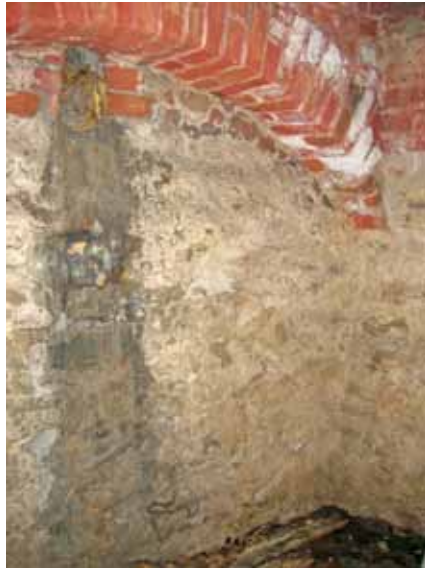
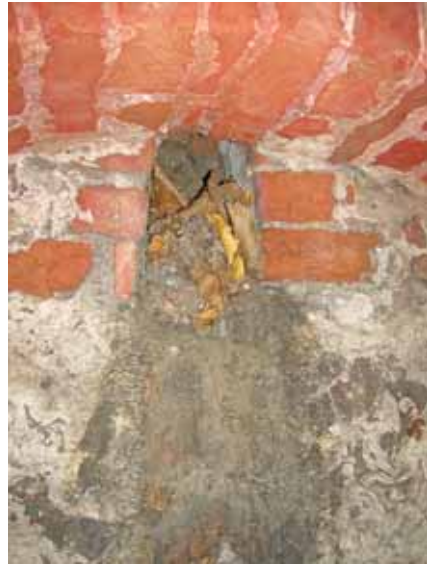
*Avlastningsbåge vid östra muren med glugg igentäppt av skräp och löv.
Bildnr: lp20100287 och lp20100288*
