# Munsö kyrka

Antikvarisk kontroll vid utvändig restaurering av Munsö kyrka, Munsö socken, Ekerö kommun, Uppland

*Cecilia Pantzar*  
Rapport 2010:20

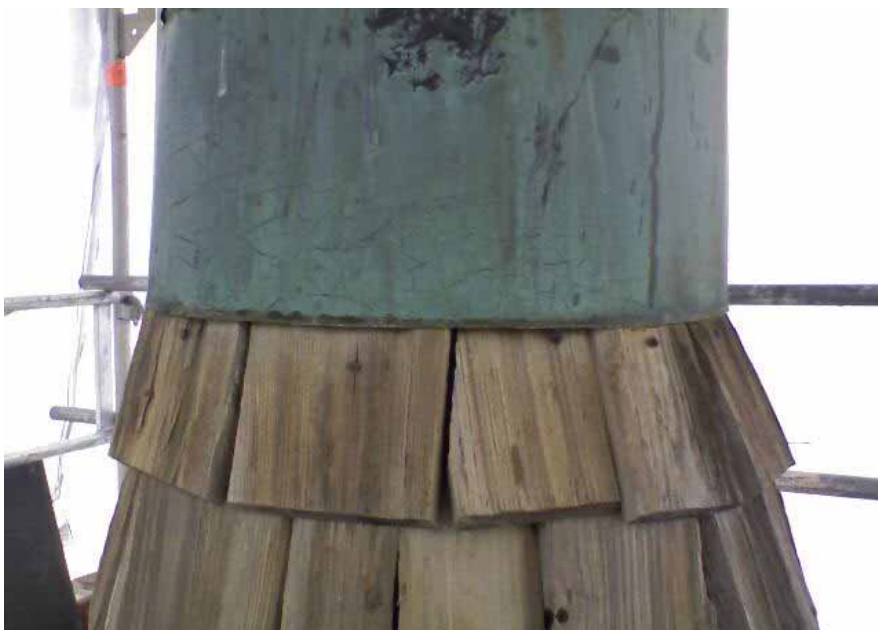
Spåntäckningen över rundhuset och dess spira var i stort behov av tjärstrykning. Kopparinklädnaden på spirans topp hade stora hål, tillkomna i samband med ett tidigare byte av underliggande ringband och klamrar. Läckaget hade orsakat ytliga rötskador på hjärtstocken samt skadat en mindre andel träspån. Hjärtstocken bedömdes ha tillräckligt med kärnvirke bevarat. Tuppen och kloten är monterade på ett järnkors som löper ner i spirans hjärtstolpe. Stångjärnet bestod av två sammanfogade delar som övergår i fyra band nedtill. Banden löper ner över hjärtstocken och är infästa med kraftiga smidda spikar och omslutna med dragband på fyra nivåer. Stångjärnet var uppsprucket och starkt rostangripet i den ursprungliga ämnesfogen. Efter rengöring och målning drogs sprickan delvis igen med bandjärn och mutter. Samtliga runda dragband byttes ut mot nya. Befintliga var sannolikt inte ursprungliga utan eventuellt tillkomna i samband med tuppen 1958. Både tupp och kulor var av koppar. Den ihåliga tuppen reparerades och stabiliserades vid infästningarna, så att den åter kunde snurra. Kulorna satt också löst med risk för nedfall. Infästningar kompletterades med nätta spännband och stödgivande blyplåtar. Förgyllningen förnyades på både tupp och kulor. Bladguldlet monterades på en klistrig grund av LeFranc. Järndetaljer grundmålades med Pansari från Nordsjö och två strykningar Lasol linoljefärg, svart. Kopparhuven byttes ut mot en ny av patinerad koppar. Utförandet följde i stort den tidigare huven, men med tillägg av diskret luftning i den veckade toppstruten.

*Rundhusets tornspira före renovering. Bild Lp20100312.*

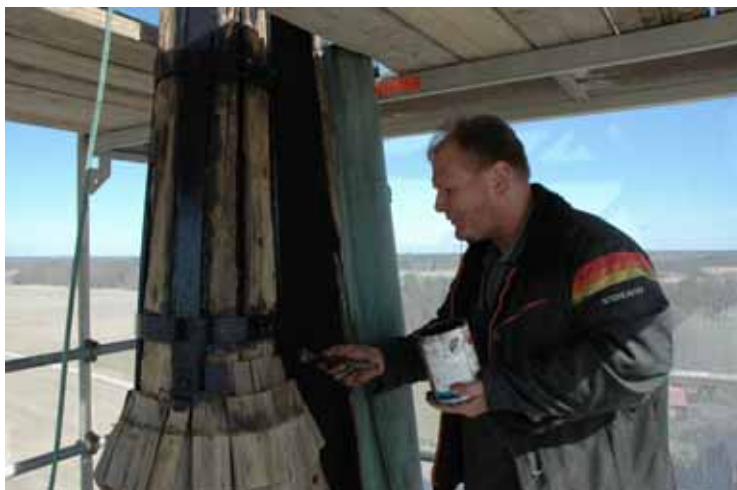
*Toppspiran på rundhuset repareras. Både hjärtstock och järnband kunde bevaras. Järnringar och kopparhuv byttes ut. Lp20100296.*

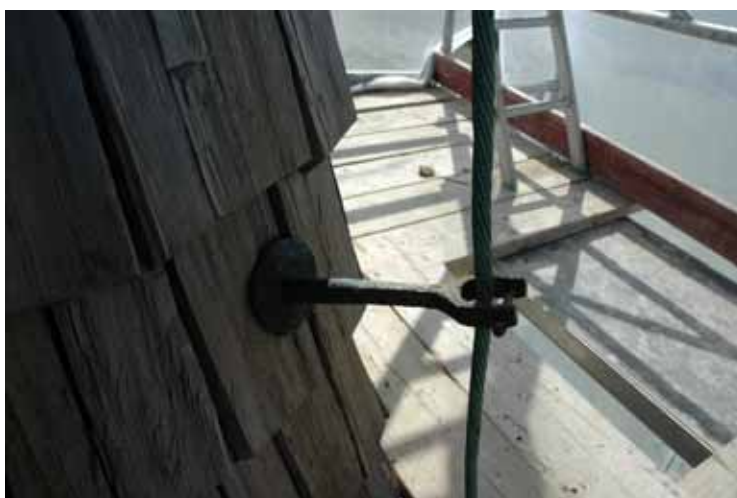
*Äldre infästning för åskledare som ersattes av nya mindre fästen. Endast ett bevarades. Lp20100299.*

Skadade spån byttes ut generellt. Samtliga spånklädda ytor på rundhus, vapenhus och sakristia behandlades med trätjära. Befintliga åskledarfästen var smidda och av hög ålder. Infästningen ansågs vara alltför gles och kunde på grund av den tilltagna storleken inte kombineras med nya fästen som är av betydligt mindre storlek. Samtliga fästen byttes ut mot nya, undantaget ett beläget i höjd med lanterninens fasad.

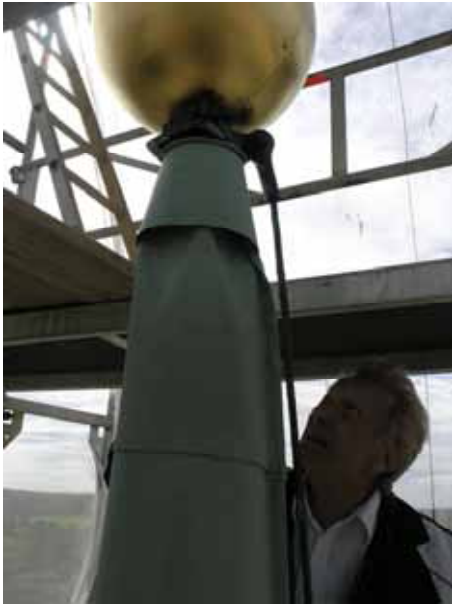
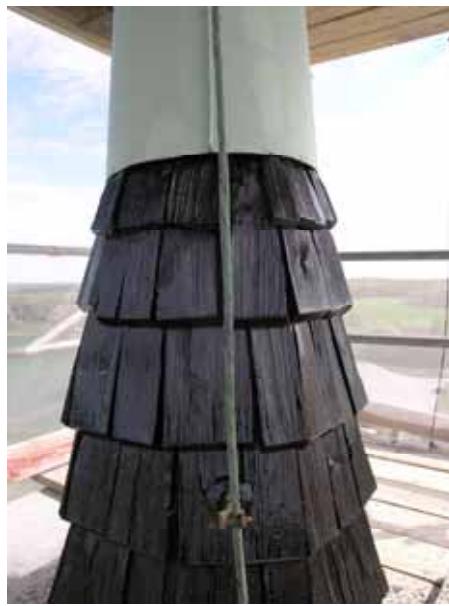
*Spiran inspekteras av Ingemar Sundberg efter renovering. Nu med ny kopparhuv som har luftning i övre struten, förgyllt klot och tjärade takspån. Åskledarfästningen är ännu inte utbytt på bilden till höger. Lp20100324 och lp20100325.*

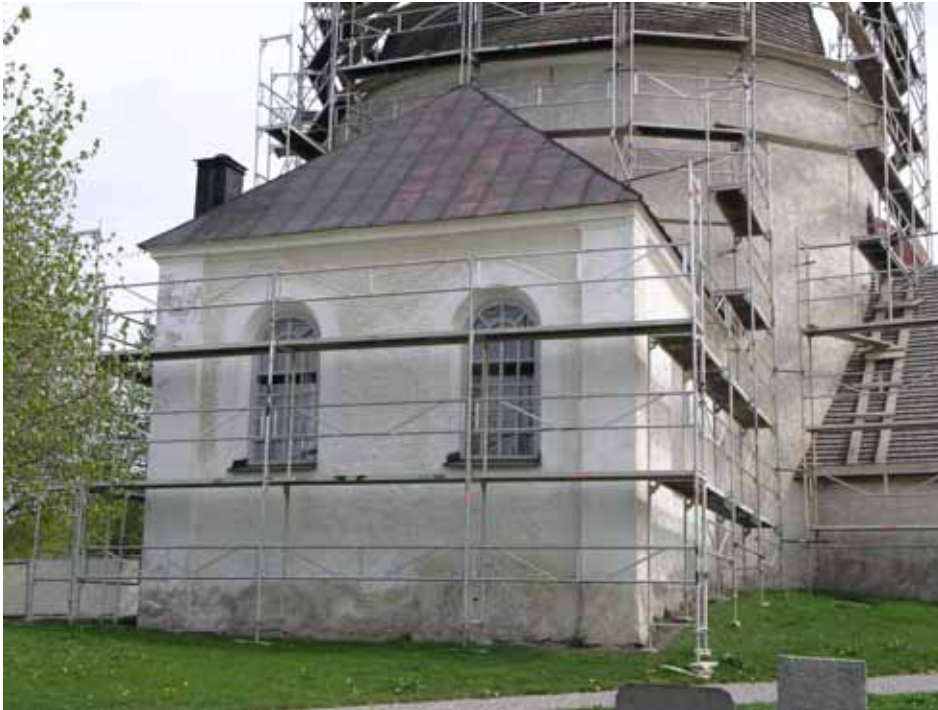
Vid demonteringen av västpartiets plåtavtäckning framkom stora rostangrepp i de underliggande sprängblecken. Läckaget hade i sin tur gett upphov till rötskador i undertakens ramsågade brädpanel. Skadad panel byttes ut mot hyvlade brädor av furu i något mindre dimensioner. Befintlig panel rensades från smidd spik, kvarlämnade efter en äldre spåntäckning. I samband med takarbetet blev det slutna vindsutrymmet tillgängligt. Taklaget och långhusets västliga murverk kunde studeras och dokumenteras. Se under rubriken "Iakttagelser under restaureringen". Befintligt bjälklag var isolerat med ett ca 15 cm tjockt lager torvströ. När tillfälle gavs valde församlingen att förbättra vindens isolering. Mineralull lades omlott i

*Västpartiet, det så kallade "bakkoret", från sydväst före takläggning och fasadarbeten..  
Lp20100322.*

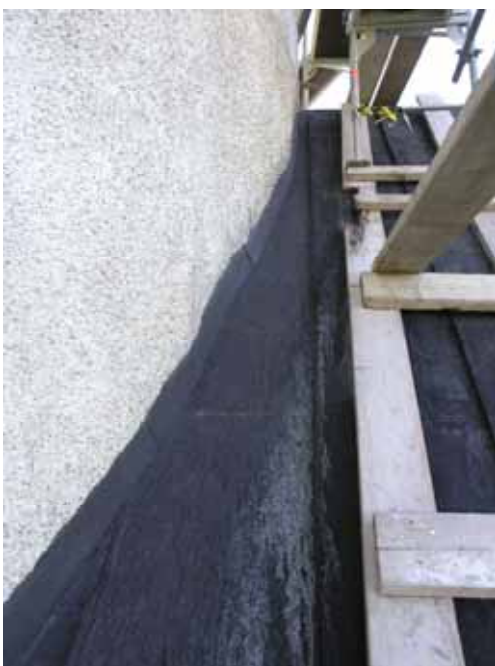
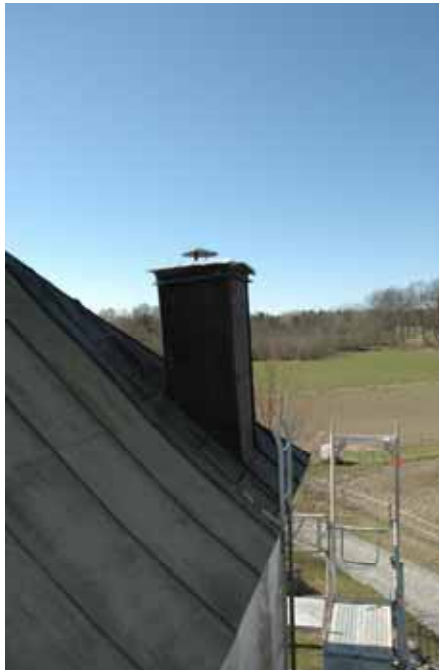
*Tv. Västpartiets norra takfall före takläggning. Lagg märke till den nätta anslutningen  
mellan stånskiva och takfall. Th. Västpartiets norra takfall från nordöst före takläggning.  
Skorstenen revs. Lp20100300 och lp20100295.*

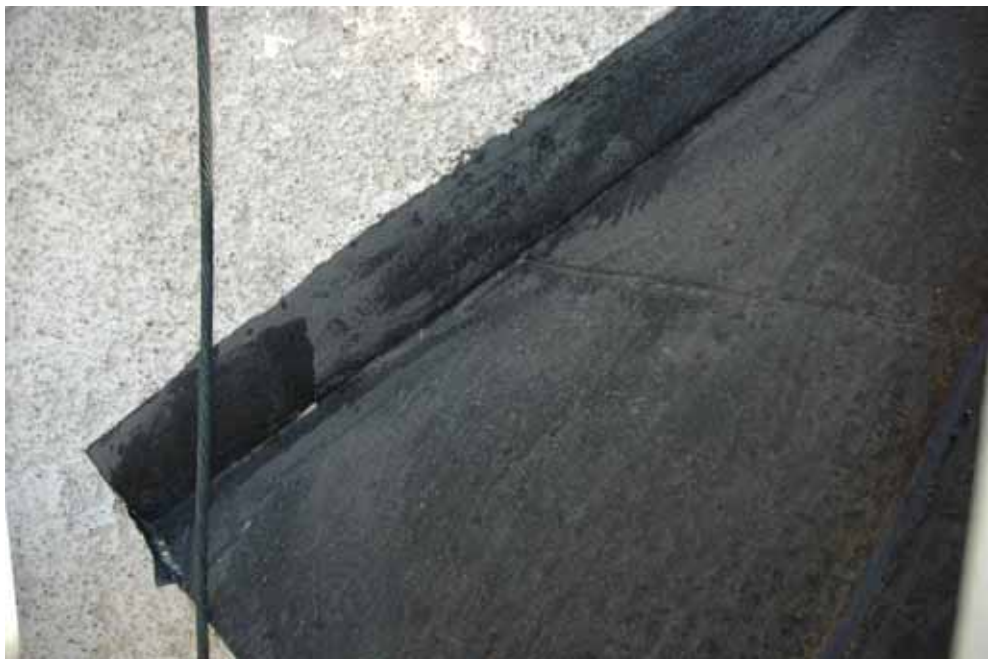
*Detalj av västpartiets nordöstra hörn före takläggning. Takfoten närmast fasaden hade en nätt uppvikt ständränna för vattenavledning. Lp20100301.*

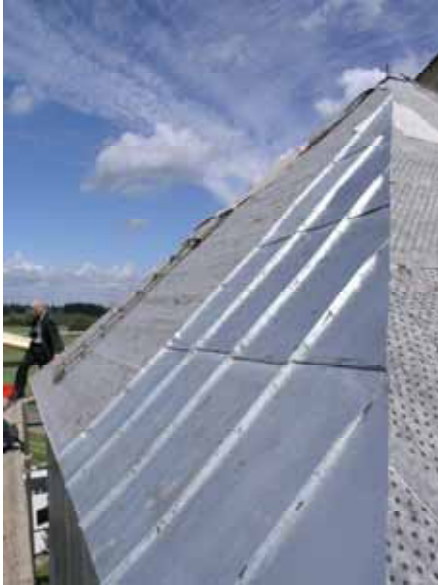
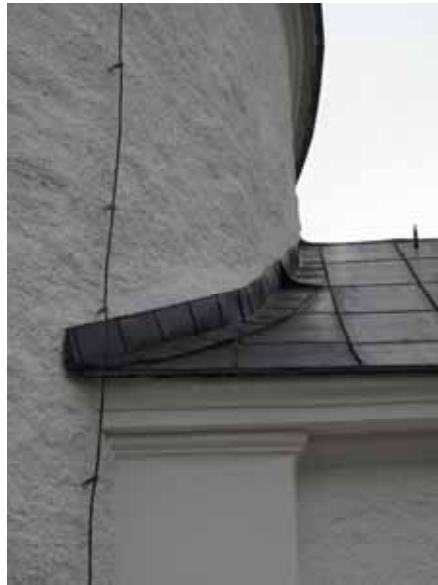
*Tv. Västpartiet under takläggning från sydväst. Th. Västpartiet efter takläggning med ny variant på stånskiva och rännal. Jämför bilden ovan på samma plåtdetalj. Lp 20100331 och lp20100305.*

Undertaken täcktes med papp före ny plåtavtäckning. Den nya avtäckningen följde till stor del utförandet hos den gamla enkelfalsade skivtäckningen. Ny skivstorlek på 600 x 1200 mm lades med enkelfalsning Ståndfalsar gjordes ca 25 mm höga och de jämnt lagda tvärfalsarna utfördes med en liten förskjutning på ca 25 mm. Ståndskivorna gjordes 200 -210 mm höga, något högre än tidigare, då höjden var ca 150 mm. Tanken var att ansluta ståndskivorna med en anslutande putshylla. Förhöjningen innebar dock att ståndskivorna istället fästes i befintlig spritputs, vilket gjorde att anslutningen till fasadens kurvatur inte blev lika anpassad som tidigare. För att skapa en tät skarv mellan plåt och fasad byggdes fasadputsen på lokalt. Utföranden som bedömdes vara bristfälligt av tekniska skäl kopierades inte. Skivraden närmast långhusets fasad i väster gjordes som en rännal, enhetlig och smalare, utan koppling till ståndskivan som tidigare. Två krokar för stege monterades i norr.

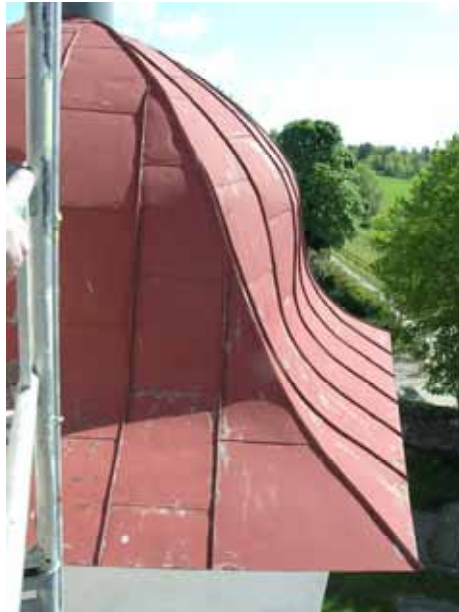
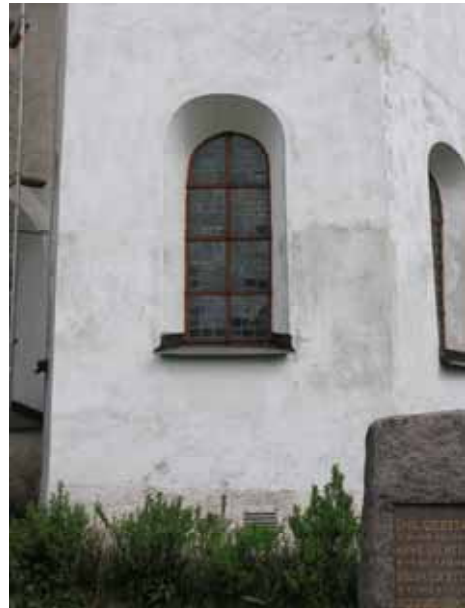
*Tv. Gravkorets tak före ommålning, från väster. Th. Järnfönster på gravkorets sydfasad före renovering. Lp20100321 och lp20100315.*

Takplåten var i god kondition och kunde målas efter rengöring. Målning utfördes med lioljefärg av kulör engelskt röd, 1A-48A.

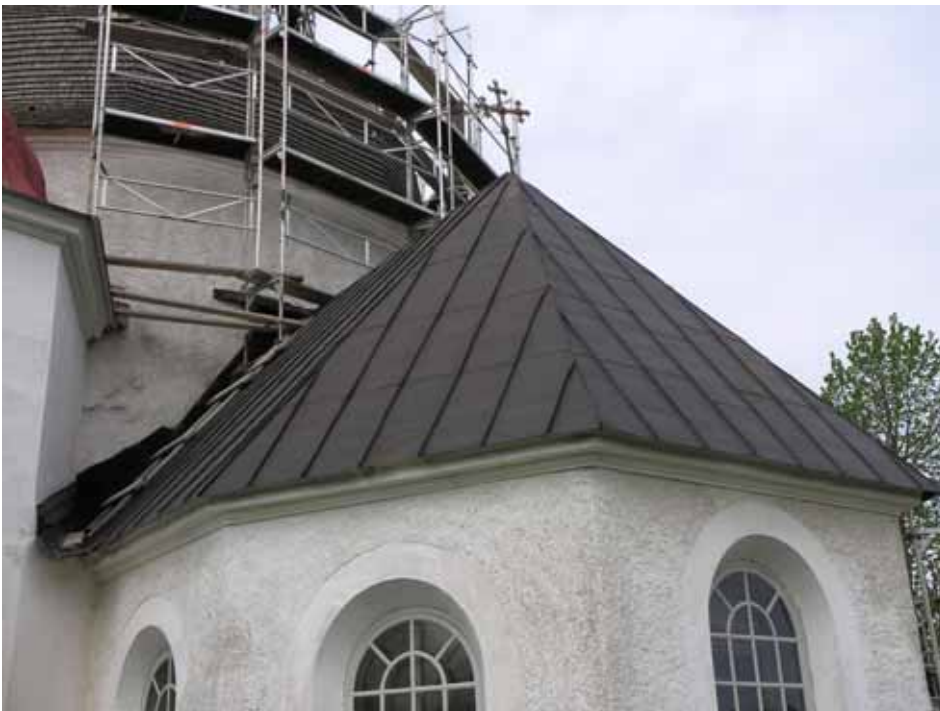
Omläggningen av kortaket följde i stora drag utförandet på västpartiet. Undertaket av ramsågade kantfasade brädor var skadat nedtill. De tre nedre brädorna byttes på samtliga sidor. Rötskador åtgärdades även i anslutning till korsets infästning i nocken. En stor mängd spik från en tidigare spåntäckning avlägsnades. Precis som i västpartiet kompletterades vinden med ny isolering och luftning. Ny skivtäckning utformades som tidigare med enkelfals och jämna tvärfalsar. Ståndskivorna mot långhus och gravkor gjordes på nytt med avtrappningar på grund av nivåkillnader i takfall. Takfoten mot gravkoret i söder avslutades med en helt ny ståndränna, för att motverka vattenstänk på gravkorets fasad. I samma takfall anordnades en taklucka för inspektion liknande den som gjordes i västpartiet. Två fästögler monterades utmed nocken i norr.

*Koret före takomläggning. Lagg märke till ståndskivornas nedtrappning mot gravkoret till vänster i bild. Lp 20100319.*

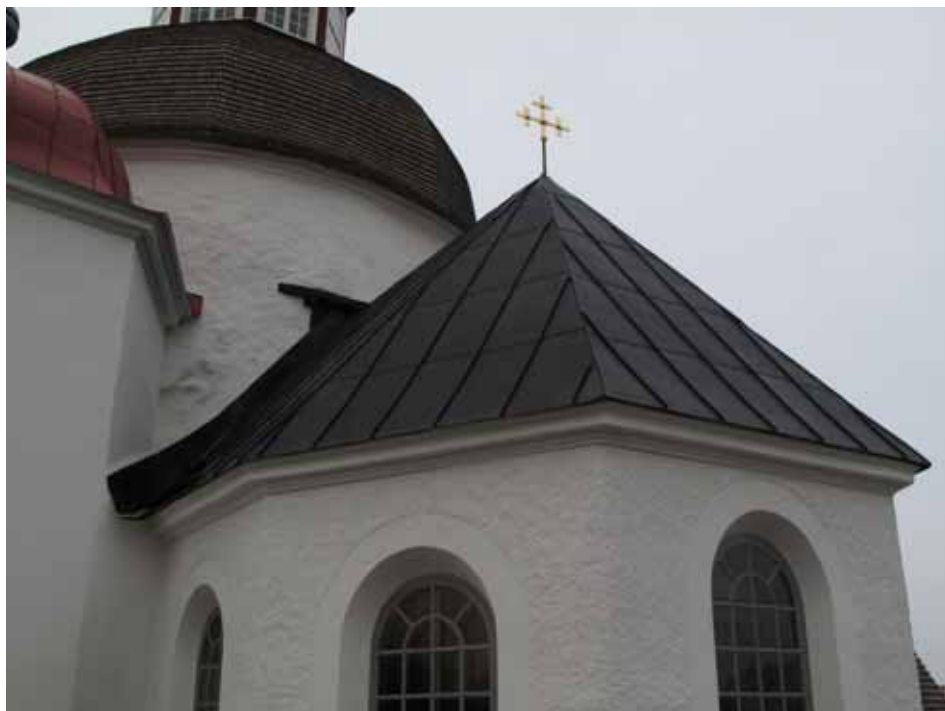
*Koret efter restaurering med nylagt plåttak och avfärgade fasader. Ståndskivan utfördes nu utan avtrappning. Lp20100345.*

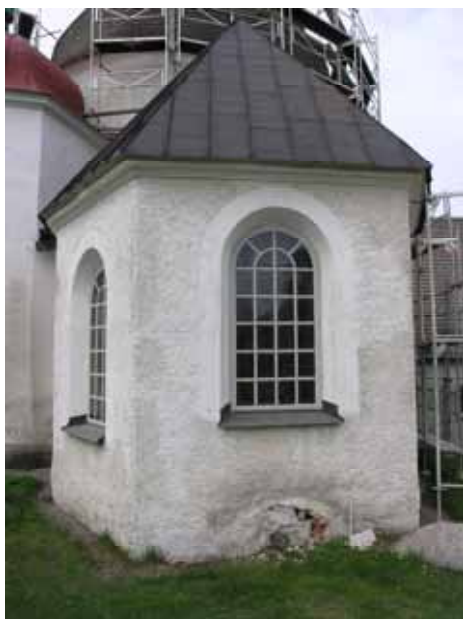
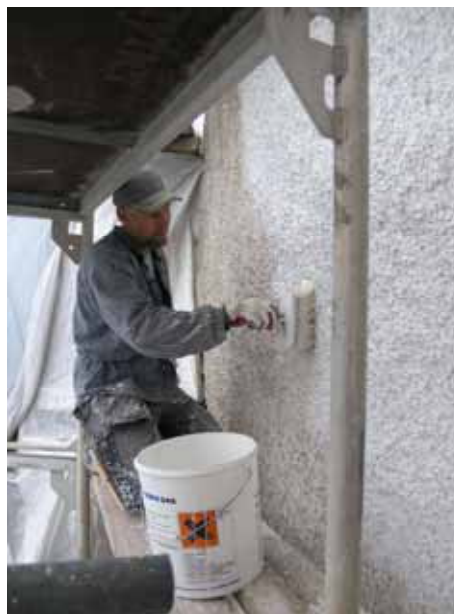
*Tv. Koret före renovering. Lägg märke till den igenmurade gluggen tillhörande gravkammaren, som är delvis synlig i östfasadens nedre del. Th. Målning av fasader. Lp 20100318 och lp20100341.*

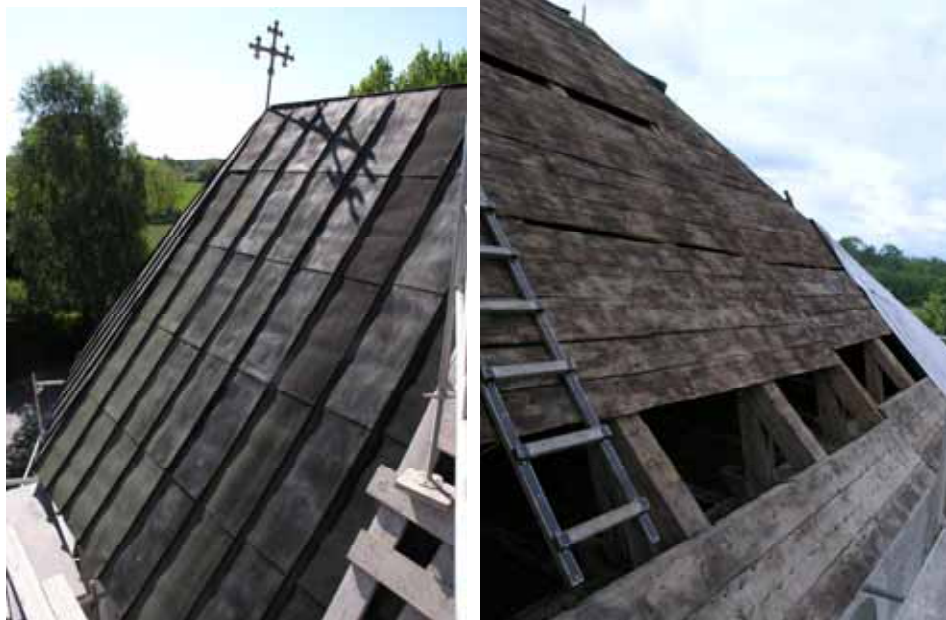
### Undertak

Västpartiets undertak består av ramsågade brädor med avfasade kanter. Brädorna är 150-200 mm breda, exklusive avfasad yta på 30-40 mm. Skarvar löper vertikalt på sparrar och är spikade med smidd spik. Ytan har frekventa fläckar av tjära och mängder av nedbankad smidd spik, rester från en tidigare spåntäckning.

*Tv. Korets plåttak före omläggning, norra takfallet. Th. Undertak på västpartiets norra sida. Lp20100320 och lp20100326.*

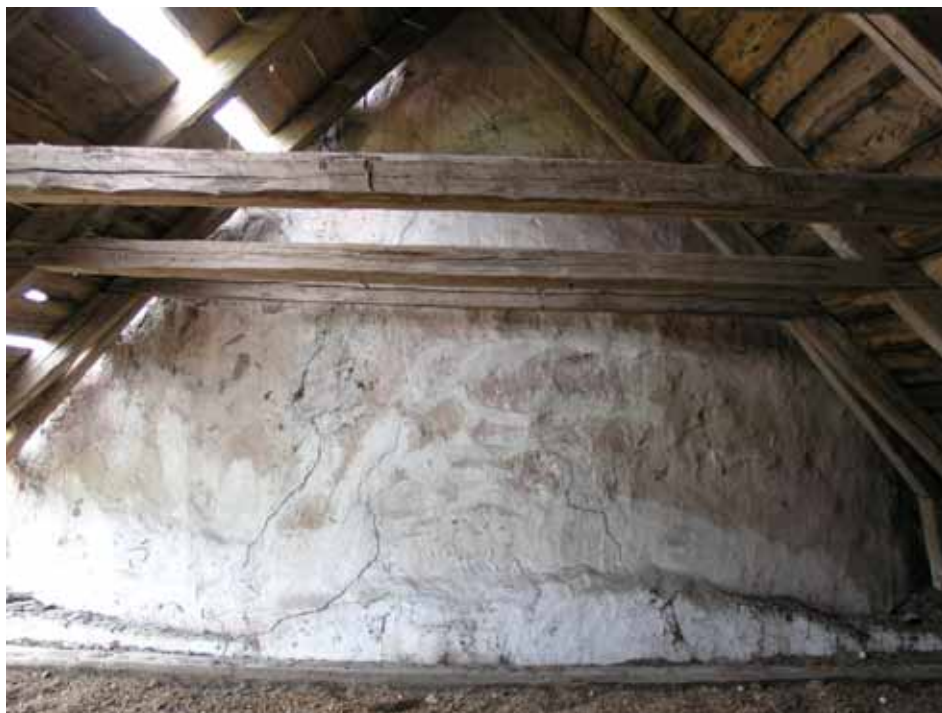
*Rundhusets västfasad synlig ovan vinden på västpartiet. Nedtill syns utskjutande murparti kopplat till tillbyggnadens sköldbåge. Den vita kalkfärgen som gör ytan spräcklig är troligtvis tillkommen i samband med lagningar utförda först efter uppförandet av västpartiet. Lp20100330.*

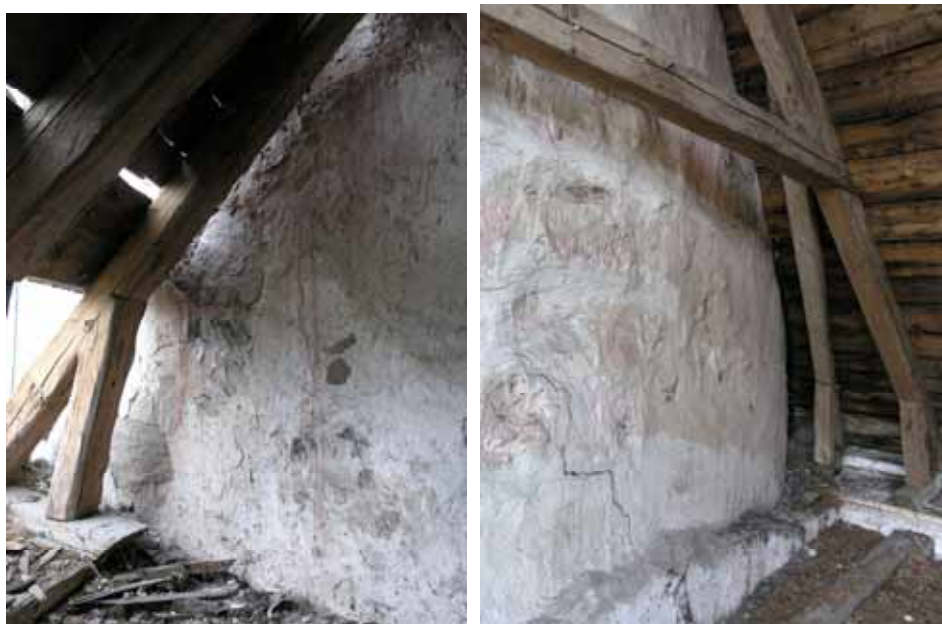
*Tv. Norra delen av rundhusets västfasad. På slätputsens finns röda färgspår som har runnit ner från takanslutningen. Troligtvis rödfärg från avfärgning av tidigare spåntak. Th. Södra delen av rundhusets västfasad. Den fläckvisa vita kalkfärgen sitter på en beige kornig slamning som förekommer på delar av gavelytan. Slamningen och kalkfärgen härrör från efter uppförandet av västpartiet. Lp20100328 och lp20100327.*

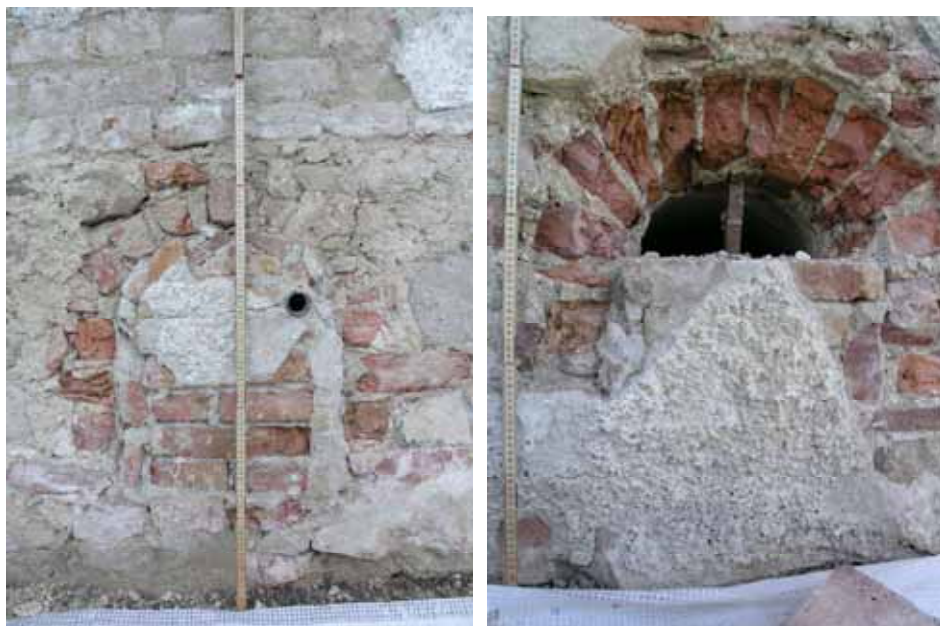
I västpartiets västliga naturstenssockel framkom två tegelomfattade rundbågiga öppningar. Bägge är igenmurade och har utgjort källargluggar till en befintlig välvd gravkammare. Öppningarna är av samma format, men skiljer något i storlek. Den norra är 50 cm hög och 42 cm bred och den södra 40 cm hög och 34 cm bred. Fogbruket är gemensamt för båda, ett grävitt lerhaltigt bruk med frekvent inslag av stora kalkklumpar. Teglet uppmäter 13,5-14 x 7 x 28 cm. I överdelen är teglet tillhugget och den tunna putsen som löper in i smygen mellan omfattning och igenmurning visar att teglet har varit så från början. Igenmurningen består av tegel med något avvikande format, 14,5-15 x 5,5-6 x 30 cm och fogar i hårt, vitt kalkbruk.

*Gluggar i västpartiets västra mur. En ventil monterads i den redan delvis öppnade södra gluggen, bilden till höger. Lp20100337 och lp20100336.*
