Antikvarisk kontroll vid renovering av minneslundens trappor, Görvälns griftegård, Järfälla socken, Järfälla kommun, Uppland

Gunilla Nilsson
Rapport 2010:24

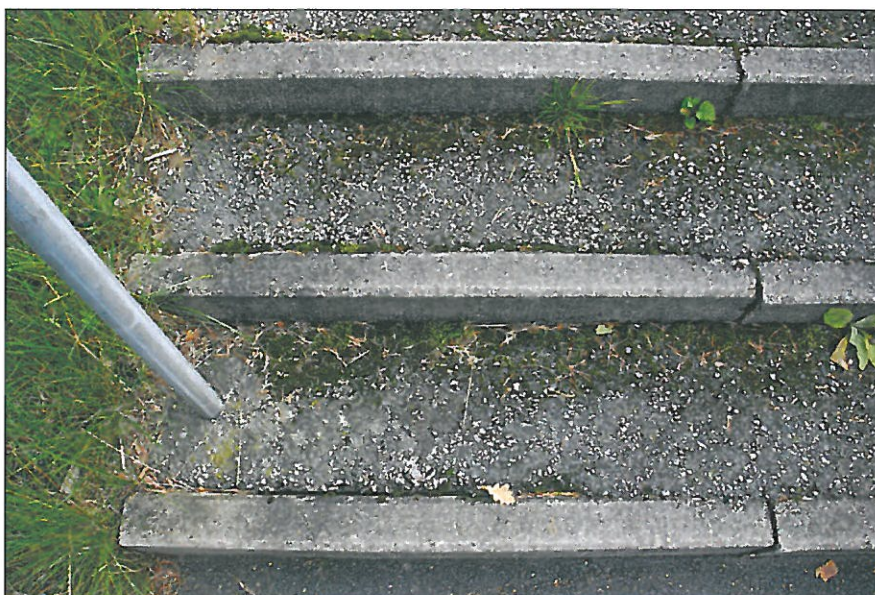
Gångtrapporna upp till minneslunden, både från Pilgrimskapellet och från ekonomigården visade så stora skador att trapporna måste renoveras. Sättstegen hade satt sig och lutade framåt. På flera plansteg var asfalten sprucken och det fanns rotinträngningar från närliggande träd under asfalten.

Gångtrappornas kondition före renovering. Kantstöd i form av I-stöd av betong i längder om 1 meter. Bildnr: lp20100368.

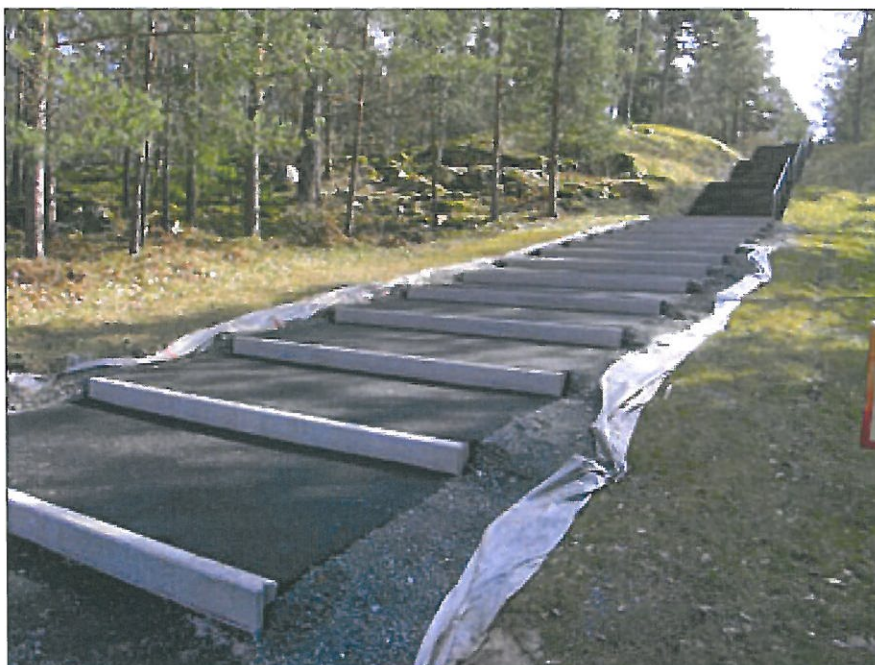
Gångtrappa från ekonomigården till minneslunden under arbete i april 2007. Prefabricerade kantstöd, i form av L-stöd av betong i längder om 2 meter och asfalterade plansteg. Bildnr: lp20100369

- prefabricerade L-stöd av betong i längder om 2 meter ersatte tidigare I-stöd i längder om 1 meter

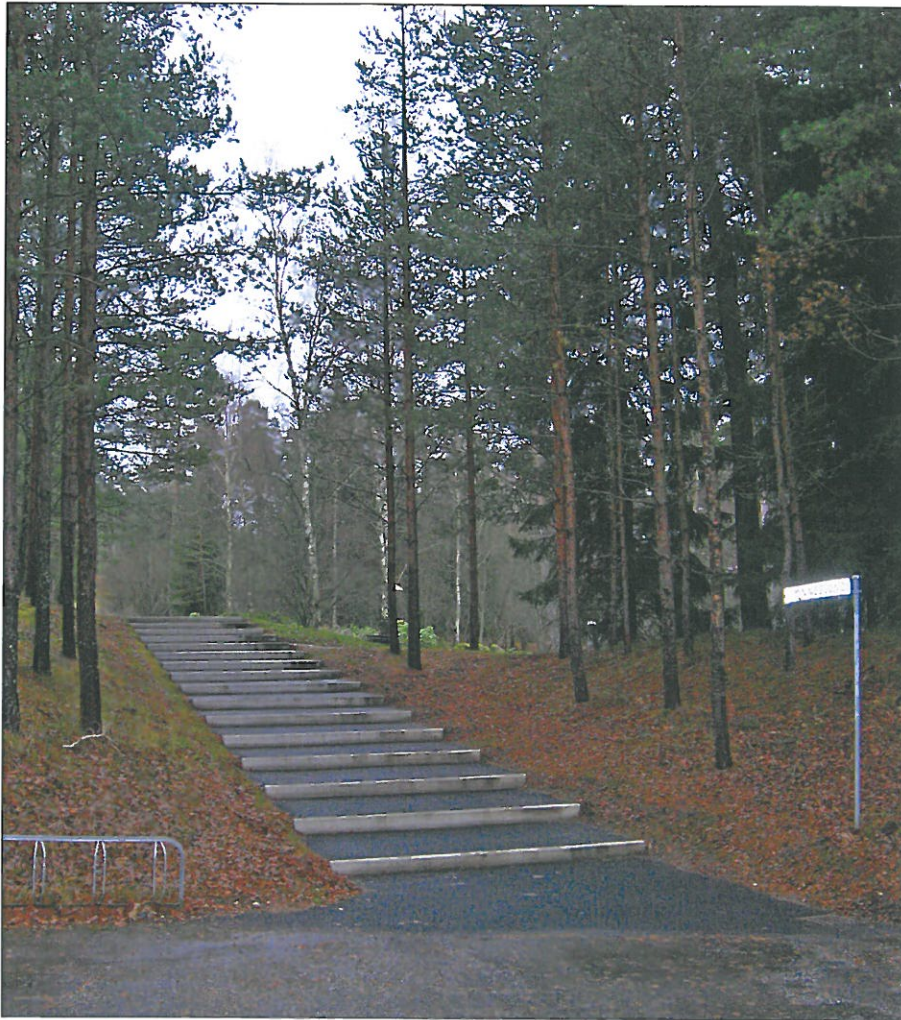
Gångtrappa och markarbeten efter renovering. Bildnr: lp20100370

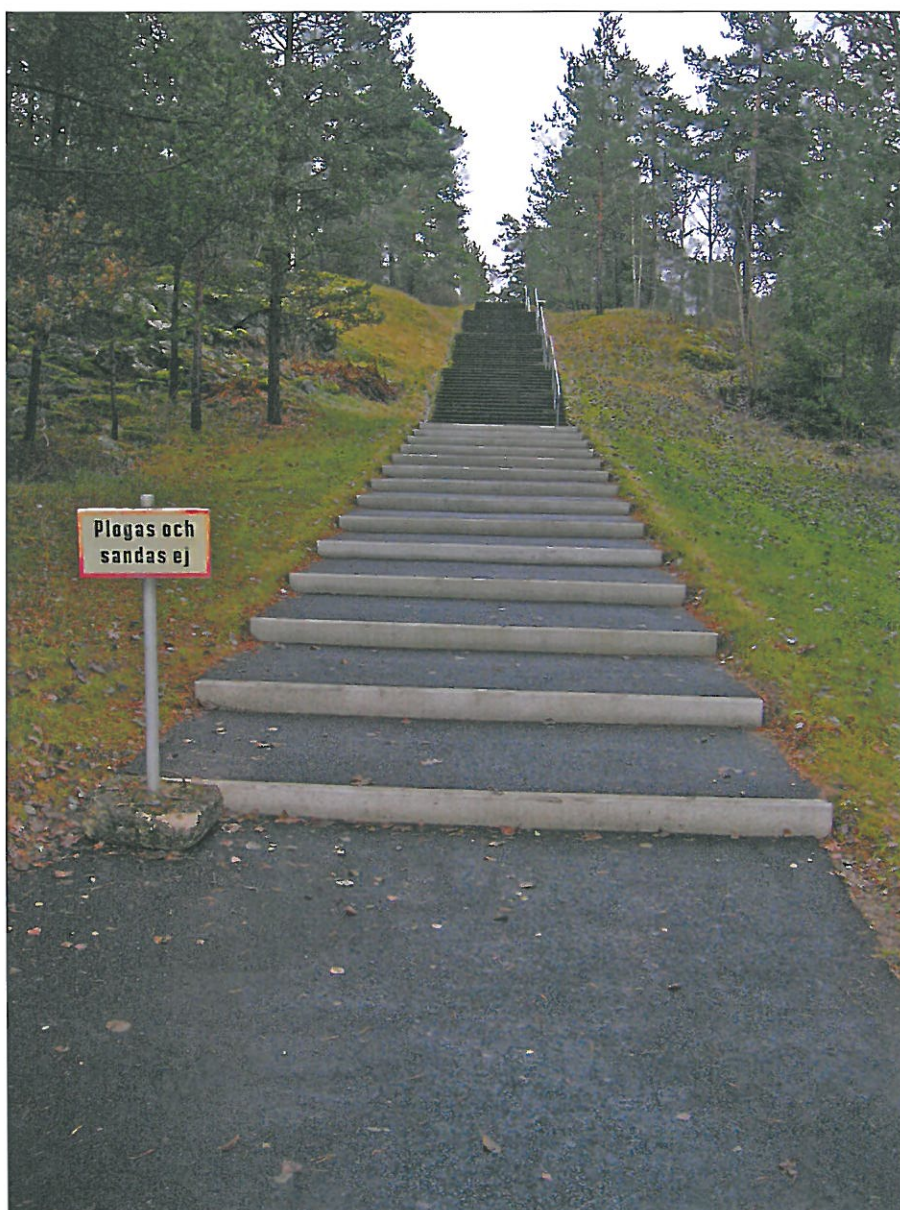
Gångtrappa från ekonomigården mot minneslunden samt markarbeten efter renovering. Bildnr: lp20100371

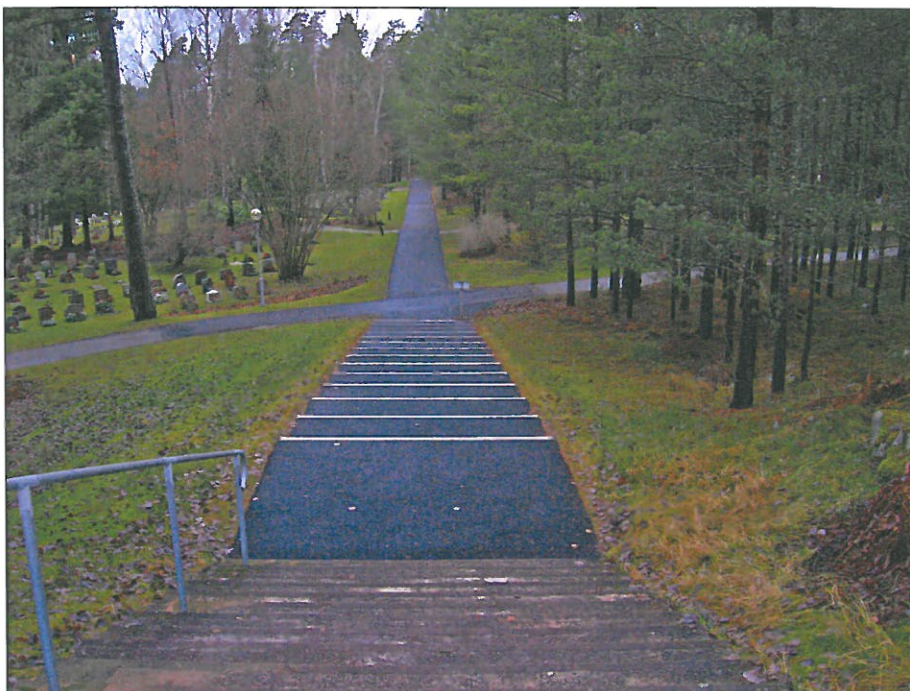
Gångtrappor och markarbeten efter renovering. Bildnr: lp20100373

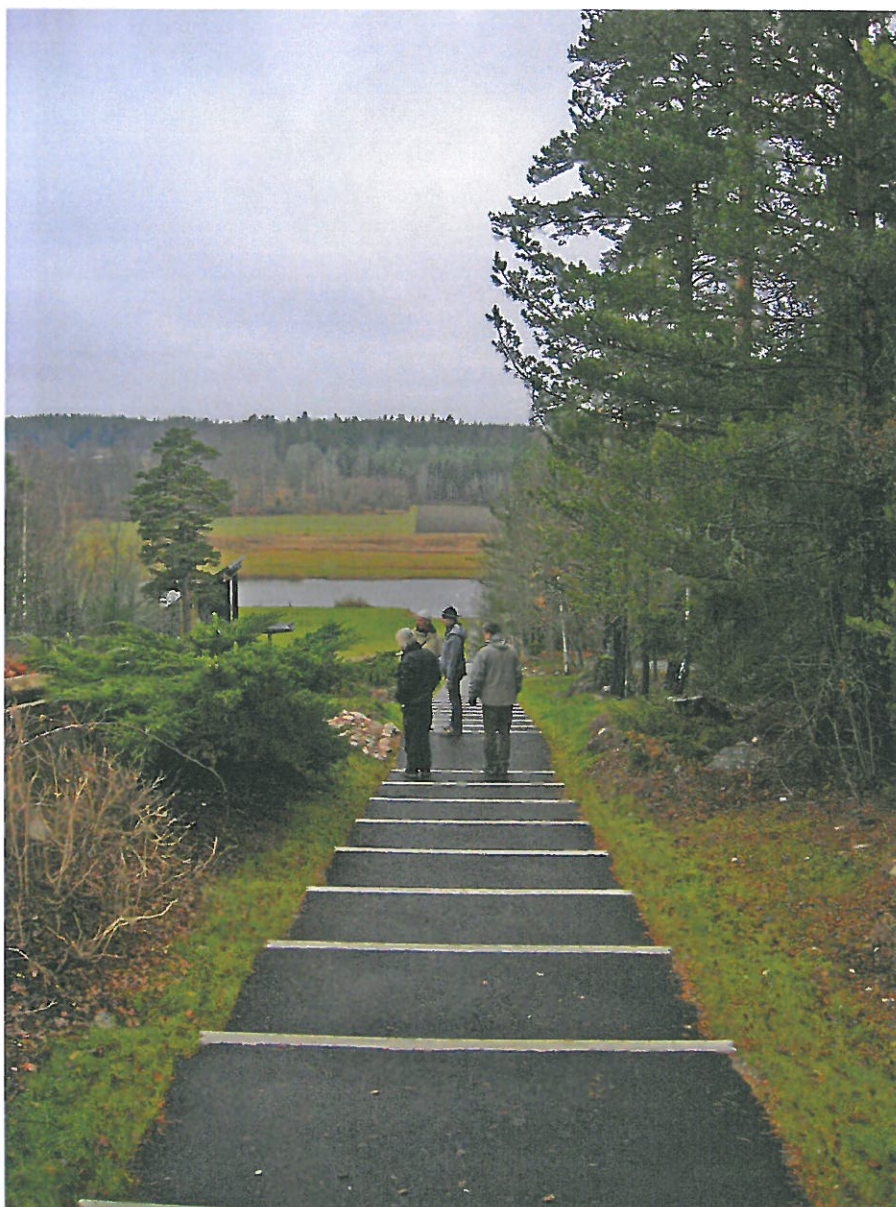
Gångtrappor från minneslunden ner till Pilgrimskapellet. Vid sidan om gång- trappan rinner vattentrappan. Bildnr: lp20100374

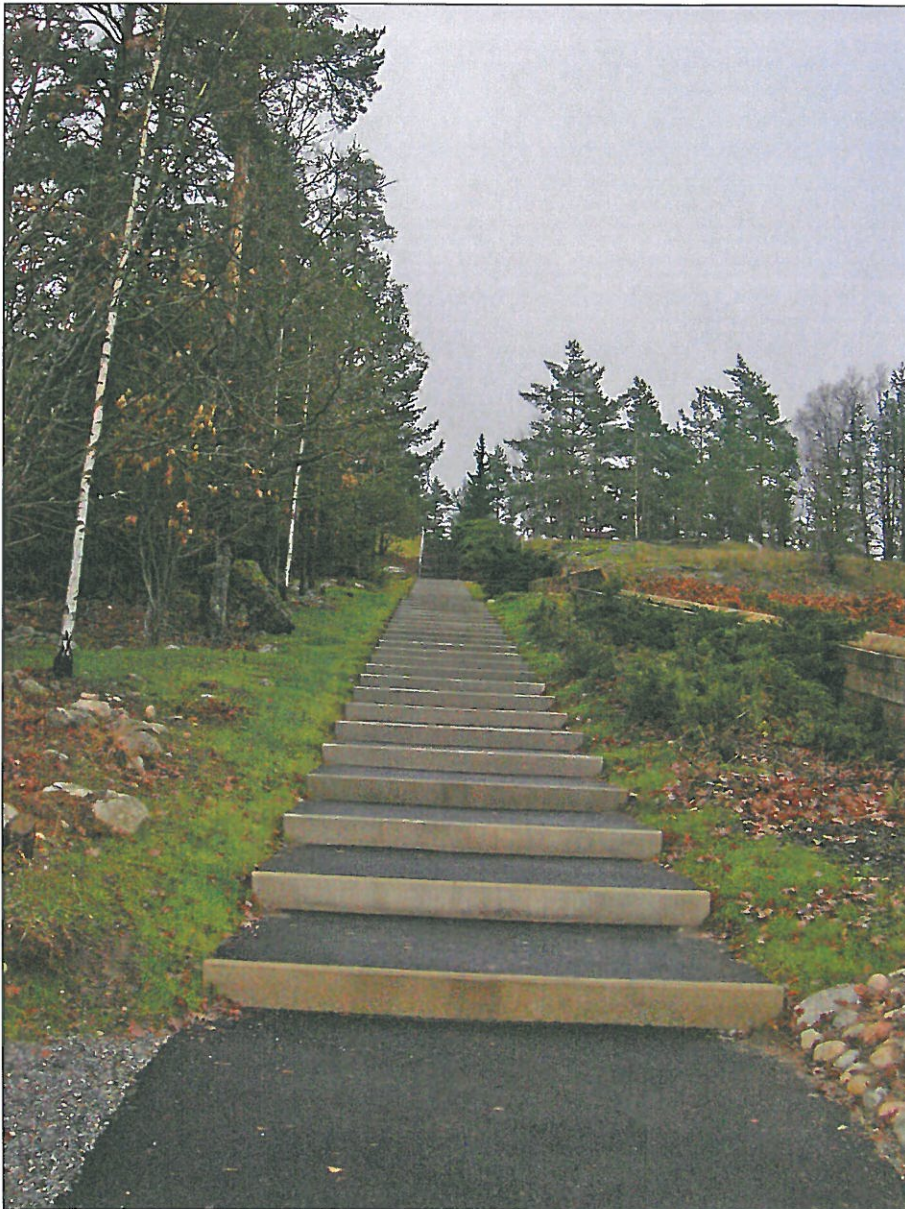
Gångtrappans kantstöd av betong har ersatts med nya stöd i 2 meters längder. Marken på båda sidor om trappan har återställts. Trappplanets djup har kortats för att stämma med 3 steg/plan. Bildnr: lp20100375

steglängden ändrades så att den motsvarar 3 steg mot tidigare 4 steg vilket har inneburit fler plansteg än tidigare. Kontakter med arkitekt Per Friberg gav stöd för ändring av steglängden som troligen fått ett felaktigt utförande från början.

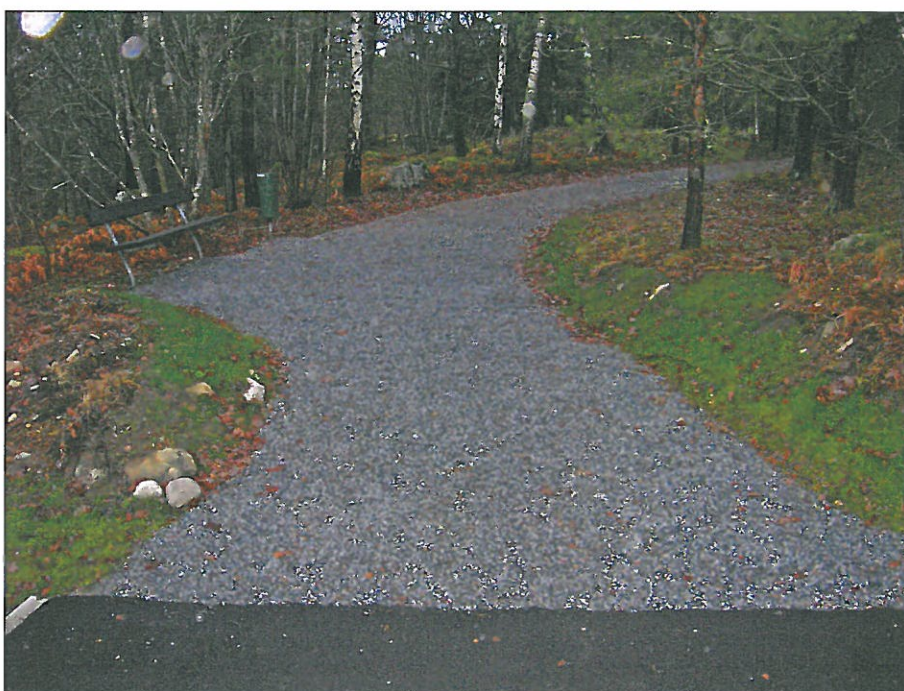
Anslutande vägar till gångtrappan är grusade med singel. Bildnr: lp20100376

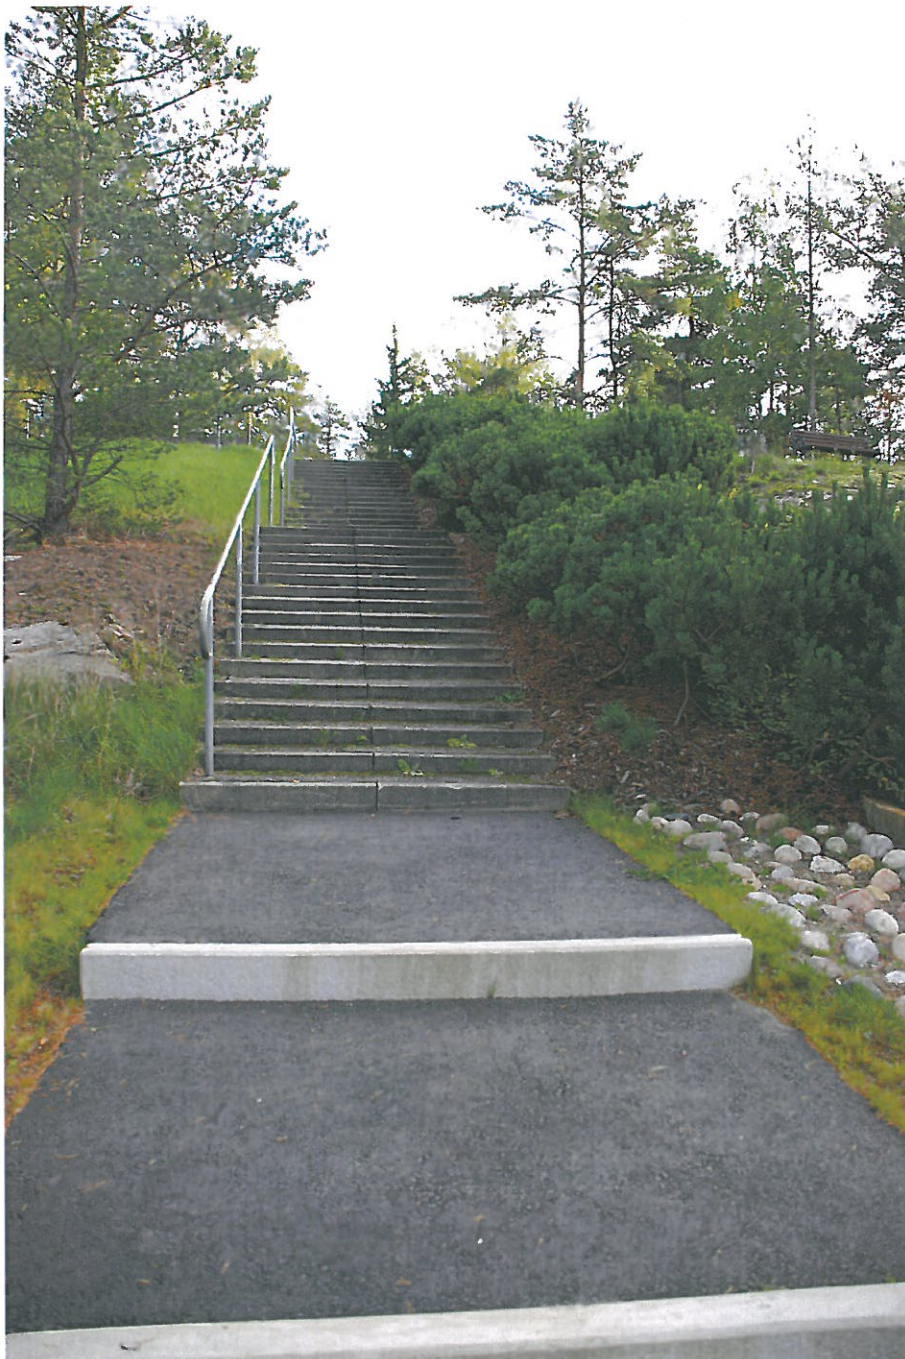
De två översta trapploppen före renovering. Trappan i etapp 2 är en fortsättning av den i etapp 1 renoverade delen av gångtrappan. Bildnr: lp20100377

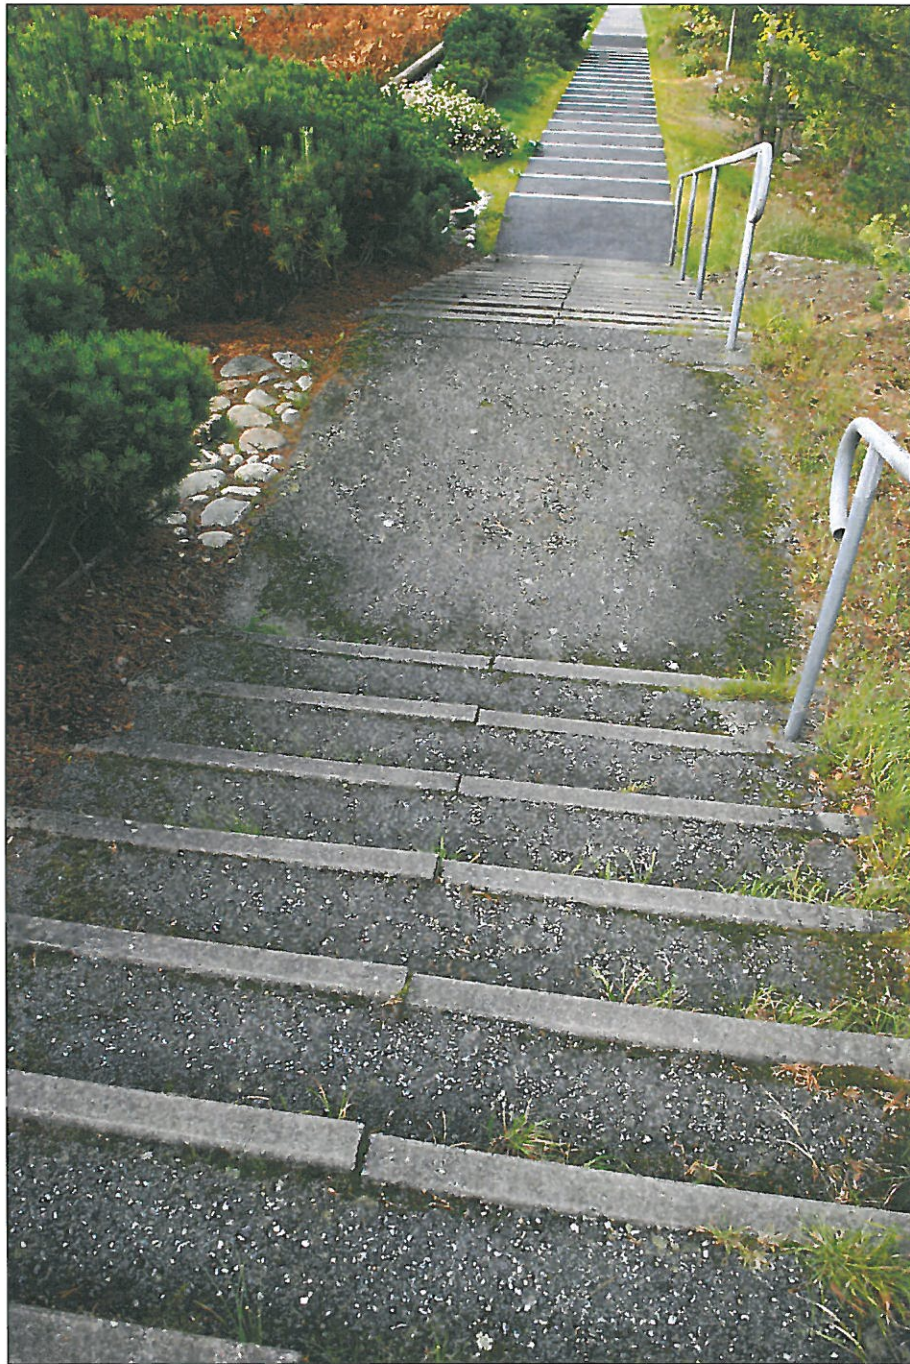
Etapp 2 före renovering. Bildnr: lp20100378

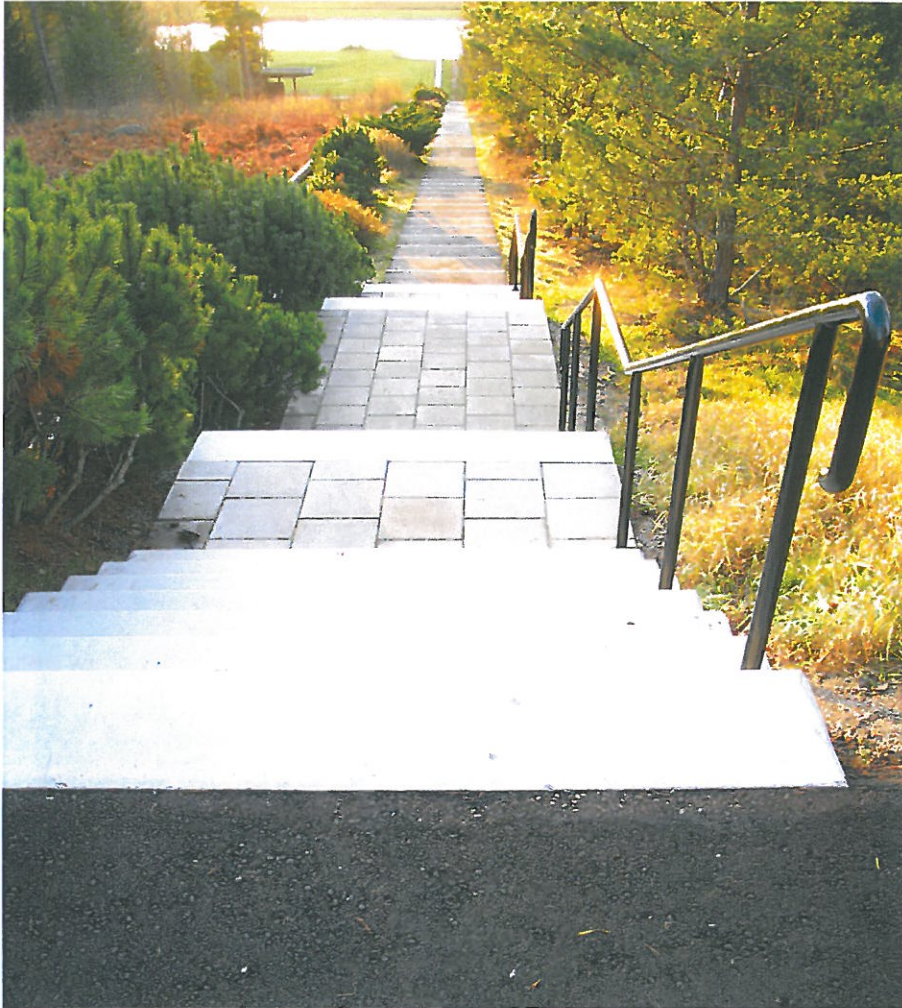
Etapp 2 efter renovering. Fyra fribärande trappor gjutna i betong med ytbeläggning av Terrazzo. Mellanliggande trappplan belagda med standardplattor i betong. Nya, målade handledare. Bildnr: lp20100379

Trapporna i den avslutande etappen har fått en avvikande utformning och en ljusare färgskala än övriga gångtrappor. Med tiden kommer skillnaden i färg att dämpas något.

I etapp 2 har beslutade två betongtrappor blivit utförda som fyra gjutna betongtrappor med mellanliggande trappplan av betongplattor.

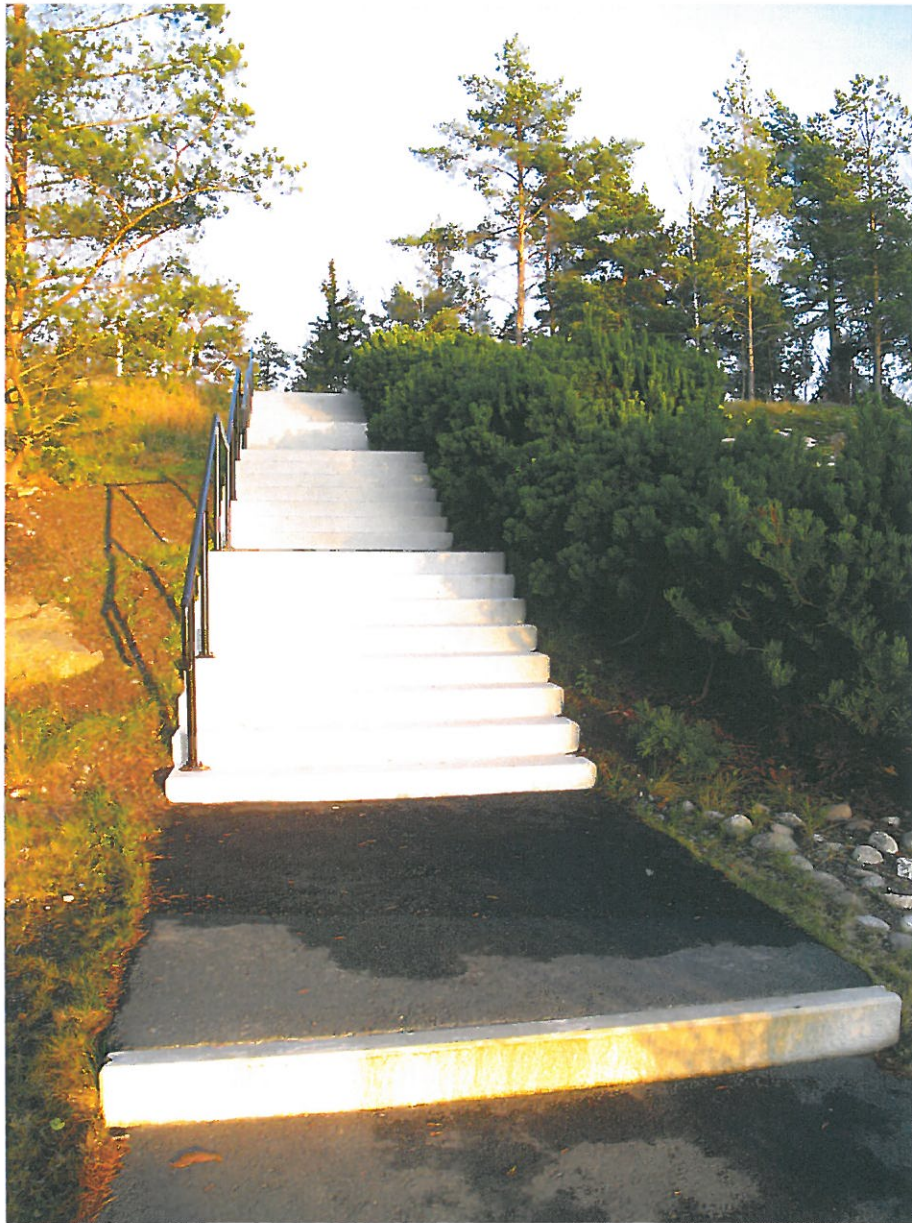
Etapp 2 efter renovering. Bildnr: lp20100380

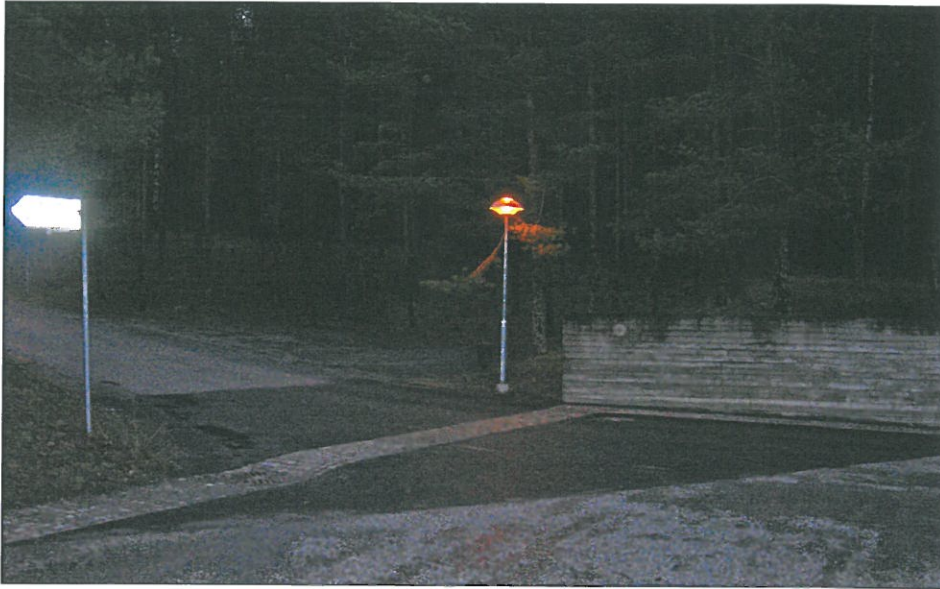
Anslutning mot väg vid entrén till griftegården har fått ändrad lutning.
Bildnr: lp20100381
