Ösmo kyrka

Antikvarisk medverkan vid förundersökning inför projektering av inre restaurering, Ösmo kyrka, Ösmo socken, Nynäshamns kommun, Sörmland

Cecilia Pantzar
Rapport 2010:34

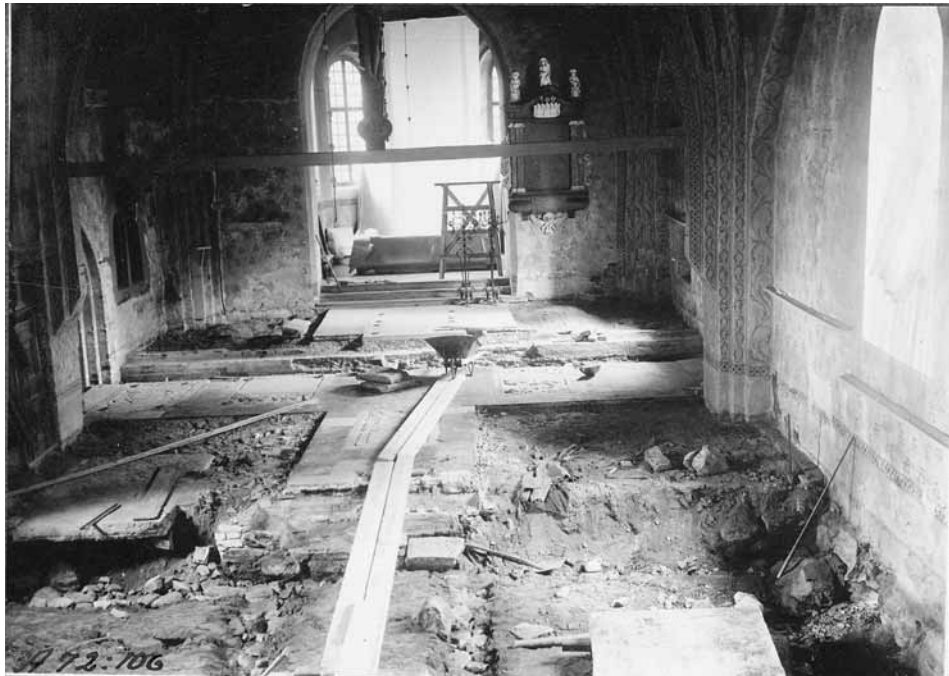
Vy över kyrkans östra del under invändig renovering 1934. Bilden visar bland annat att provschakt 1 och 5 troligtvis inte berördes av 1930-talets golvarbete. Kalkstensplattorna ligger kvar på dessa ytor. Från kulturmiljöbild, ATA

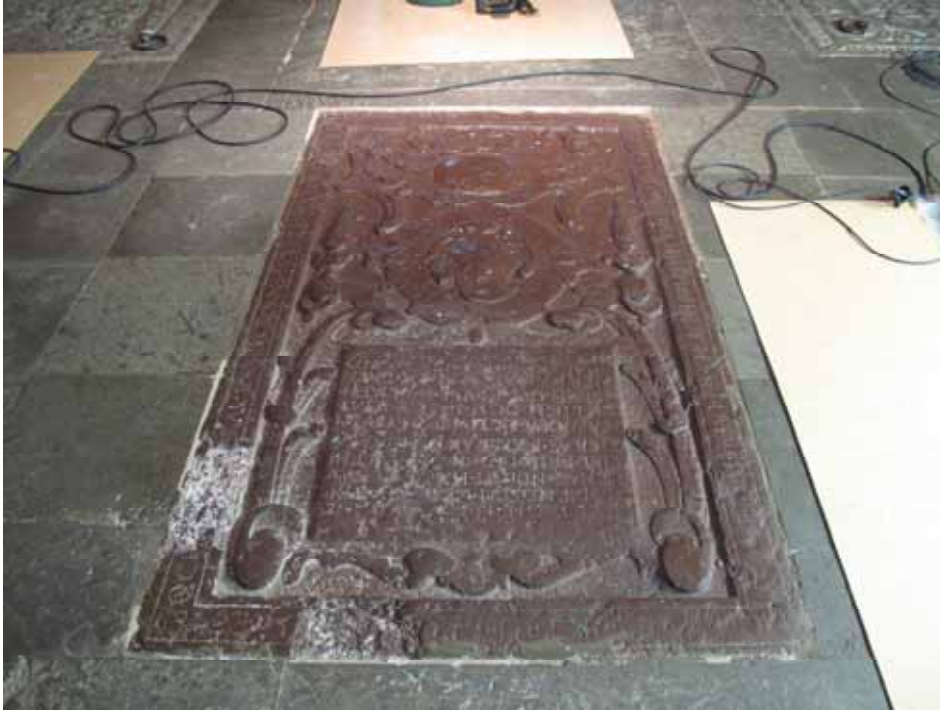
Gravhällen, över Boghart Kruse död 1635, är mycket fuktig i den övre delen. Nere till vänster syns spjälkningsskador till följd av saltutfällning. Lp20100460

Genom att frilägga gravhällens ena sida var det möjligt att undersöka grundläggning och eventuella orsaker till fuktproblemen. En sättning i det sydöstra hörnet befarades vara pågående och var viktig att utreda. Gravhällen vilade på tre punkter, i stenens mitt och utmed respektive kortsida. Den östra stödpunkten som var delvis synlig bestod av tegel. Fundamenten var stabila och den konstaterade

sättningen bedömdes vara äldre än den senaste omläggningen av det anslutande kalkstengolvet, 1934. Golvplattorna norr och öster om gravhällen var anpassade mot stenen på ett sätt som antydde att gravhällen hade samma sättning redan 1934. Eventuellt kan sättningen vara ett resultat av en inbyggd skevhet i gravhällen och kan därmed inte korrigeras. Utrymmet under gravhällen var uppfyllt med samma material som det anslutande schaktet. Mellan stenen och golvfyllningen fanns dock en liten luftficka, på ca 5 cm, till följd av sättningar av fyllnadsmaterialet. Fuktvandringen i stenen kan eventuellt ha sin grund i luftfickan. En första åtgärd var att fylla luftfickan med sand. En annan åtgärd var att strypa tilluften från en befintlig kanal under golvet i långhusets östra del. Gravhällen uppvisade skador till följd av fuktproblemen. Spjälkningar till följd av saltutfällningar fanns främst i den nedre delen. Samma yta var även utsatt av mekaniskt slitage i samband med förrättningar. Katafalken placeras på gravhällen och ibland även det lösa altarbordet.

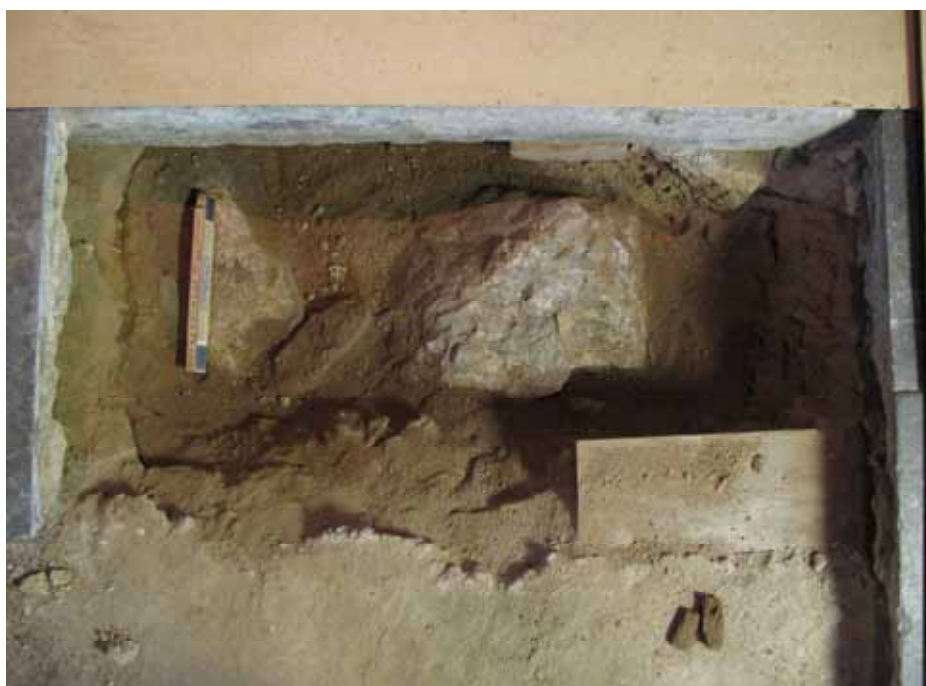
Söder om gravhällen framkom några stenar utan struktur. I övre hörnet till höger skimtar gravhällens tegelfundament. Lp20100454

Provytan just söder om schakt 1 innehöll enbart omrörda lager. Kalkstenen låg i sättsand ovan ett skikt hårt, grovt cementbruk från 1934. Därefter följde omrörd silt i två skikt. Ett övre som var något mer packat och ett nedre med mer lös sandig sammansättning. Bägge siltskikten innehöll skelettdelar, tegelflis, tegelbitar, tegelstenar, kalkbruksbitar och stenar. I botten, på 0,4 m djup, avlöste ett löst smuligt byggnadslager av kalkbruk och sand med inslag av kalkbruksbitar och tegelskrot. Inga konstruktioner påträffades.

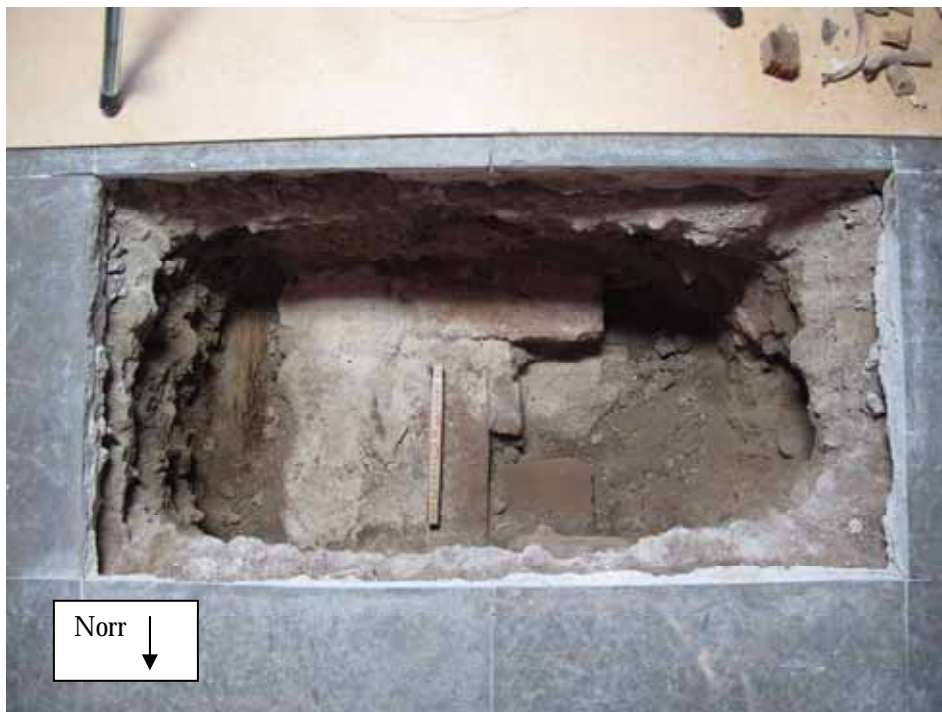
Vy över schakt 3. Tegelmuren löper i schaktets mitt. Till vänster syns bjälken som delvis är dold av schaktkanten. Lp20100462

I botten på schaktet, på 0,4 m djup, framkom delar av en tegelmur som löper i nordsydlig riktning. Längs med murens ena sida, delvis dold av schaktkanten, löper en kraftig träbjälke. Både tegelmur och bjälke löper vidare in i schaktkanterna i norr och söder. Tegelmurverket är två skift högt och har på ovansidan avtryck efter ytterligare ett skift. Bjälken är 0,2 m hög. Bredden kunde inte mätas, då delar av bjälken var dold innanför schaktkanten. Både bjälke och tegelmur låg på samma nivå i underkant, ca 0,6 m. I samband med kontroll av tegelmurens och bjälkens djup avlägsnades materialet i utrymmet mellan dessa. Det bestod av mellanbrun homogen sandig silt, utan inslag av bruks- och tegelrester. Däremot hittades ett medeltida mynt, en brakteat (penning) präglad i Stockholm under Sten Sture den äldres tid, åren 1470-1500. Mynt av denna typ är vanligt förekommande.² Myntfyndet låg i gränslaget för det omrörda materialet på muren och det som var homogent invid muren. Myntet kan därmed antingen härröra från byggandet av muren eller nedrivandet av den.

Tegelmuren tycks sakna grundläggning av natursten, vilket antyder att det inte har varit en bärande mur. Eftersom muren består av två, troligtvis tre, tegelskift är det inte heller rester efter en äldre golvyta. Tegelgolv har vanligtvis bara ett lager tegel. Murens utbredning sammanfaller med gränsen mellan kyrkorummets två östligaste travéer. Koret omfattar förutom den östra travén även delar av den mittersta. Långsträckta kor, liknande det i Ösmo, kan eventuellt ha varit indelade i flera avdelningar åtskilda genom skrank, murar eller olika golvnivåer. Murar finns inte belagda arkeologiskt, men bjälkar kopplade till korskrank förekommer på flera håll³

Tegelmurens funktion bör utredas närmare. Läget i brännpunkten mellan kor och långhus är intressant med tanke på osäkerheten kring byggnadsutvecklingen i just denna del av kyrkan. Rör det sig trots allt om en yttre mur eller är det någon form av invändig avgränsning? Myntfyndet invid tegelmuren ger en vink om att tegelmuren antingen revs eller byggdes omkring eller efter 1470-1500. Valvslagningen i kyrkorummet dateras via kalkmåleriet till före 1470. Ett träprov från bjälken invid muren kommer att lämnas in för C¹⁴ datering. Resultatet från den kan förhoppningsvis ge ytterligare stöd för murens ursprung i någon riktning.

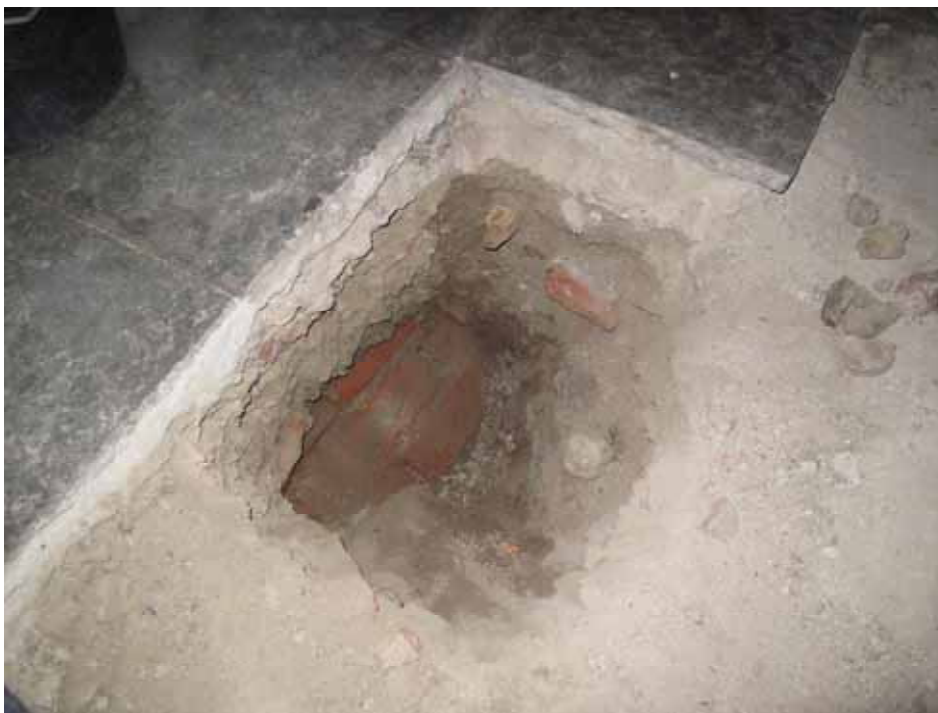
*Tegelvalvet skymtar fram i södra delen av schaktet. Halvstensvalv fogat med kalkbruk.
Lp20100455*

Tillfälle togs att undersöka valvets insida. Kabelkamera fördes in i ett borrhål som förlades till en av fogarna. Genom det något begränsade synfältet iakttogs kraftigt förmultnade trärester, kistbeslag och skelettdelar. Föremålen låg på en grusig yta av vitt kalkbruk och tegelrester.

Tunnvalvet inrymmer således ett gravrum. Gravrummet bör vara kopplat till den gravhäll som finns västerut nedanför trappan. Ett troligt scenario är att det under gravhällen finns en liknande nedgång som till Thörnflychtska gravkammaren. På gravhällen finns text som berättar att den är ett minne över herr Wolmar Yxkull,

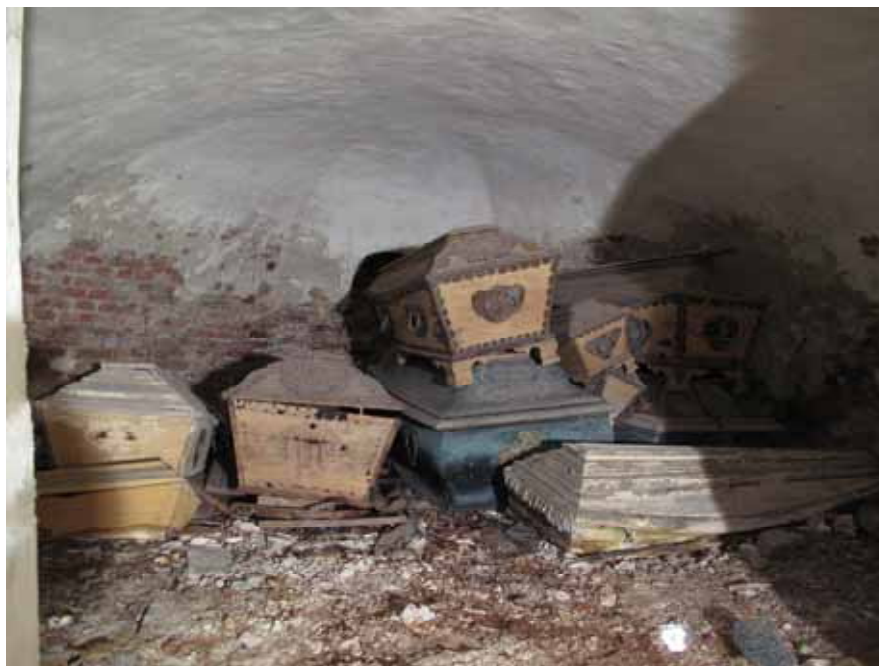
Gravrummet från väster. Golvytan är täckt av nedfallet putsbruk, grus och skelettdelar. Putsbortfallet är främst knutet till väggarnas nedre delar. Lp20100449

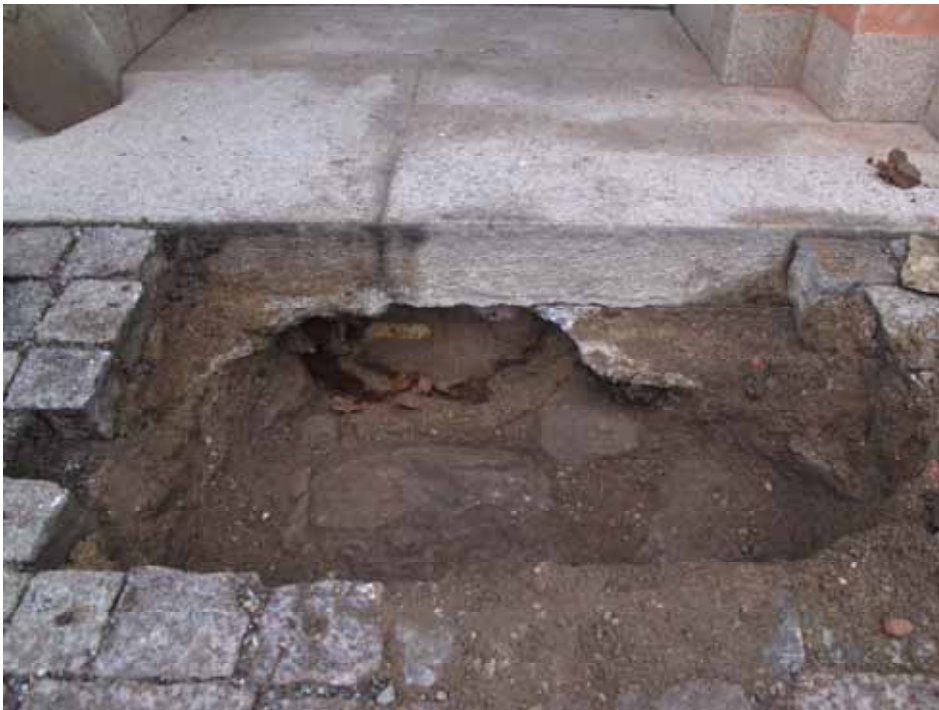
Nedanför trappstenen syns det gjutna fundamentet med utanpåliggande form av träfiber skivor. Stenarna i schaktet var lösa och utan struktur. De avlägsnades i samband med kärnbörningen i betongen. Lp20100457

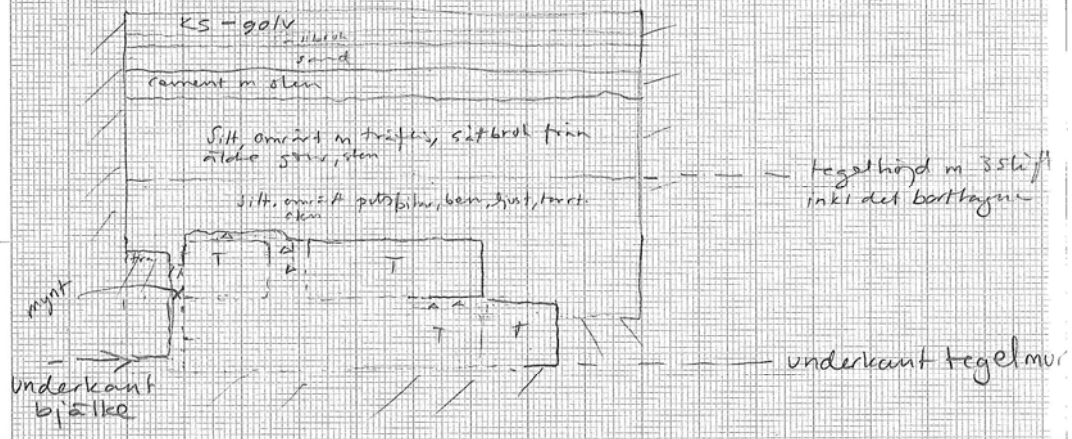
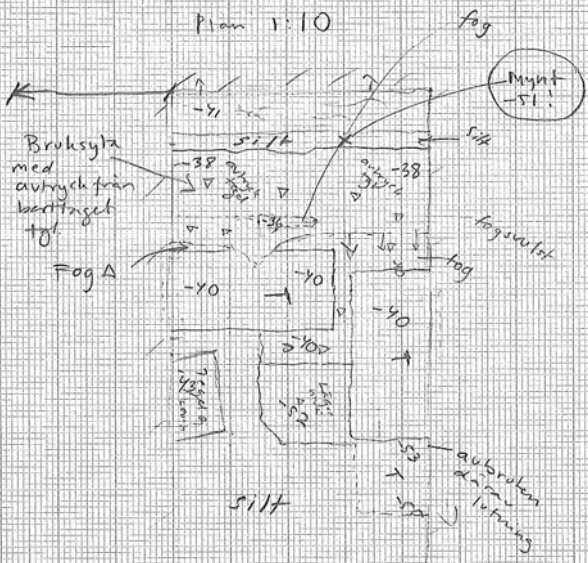
Provschakt 3 i plan och profil. Här återges tegelmurens utbredning.

* Murens utbredning
62 cm bred m murakant i öster.
2 skift bevarade avtryck från ett på toppen
→ totalt 3 skift belagda.
