Edebo kyrka

Antikvarisk medverkan vid renovering av fönster i Edebo kyrka, Norrtälje kommun.

Lisa Sundström
Rapport 2010:40

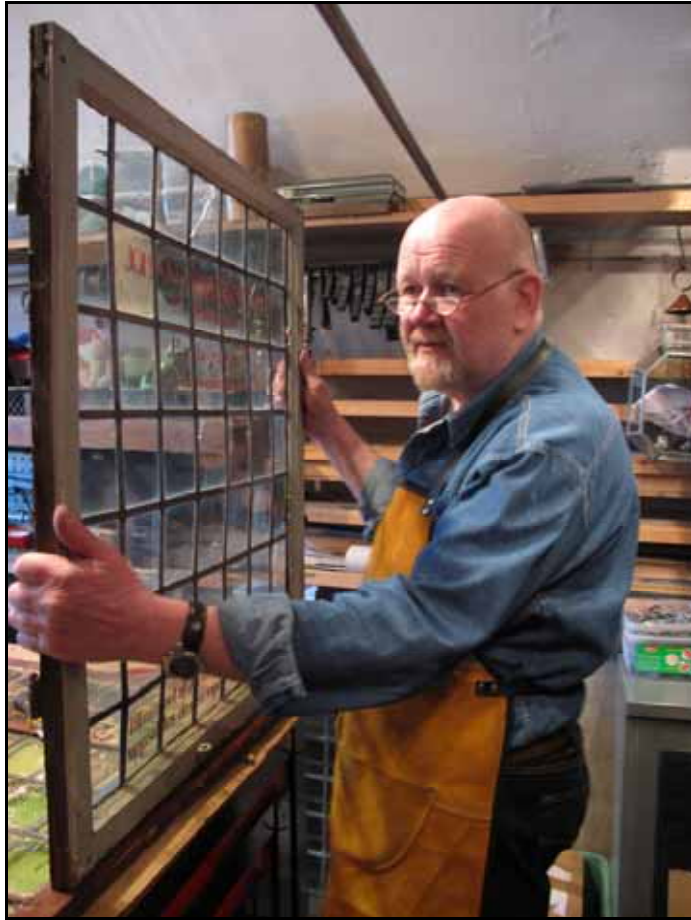
Torsten Bergerus, Uppsala Konstglas, renoverade de blyinfattade glasen. Foto: Lisa Sundström, bildnr: lp20100515.

Glasen rensades från gammalt bly och tvättades. Målningsinskrifter har målats och bränts efter förlaga av trasiga glasmålningar. Trasigt glas har ersatts med nytt munbläst nyantikglas från Desag glasbruk. Glasen har monterats i nytt bly och monterats i renoverade fönsterbågar. För stadigare infästning av blyglasen har fönsterbågarnas kittfals frästs ur något.

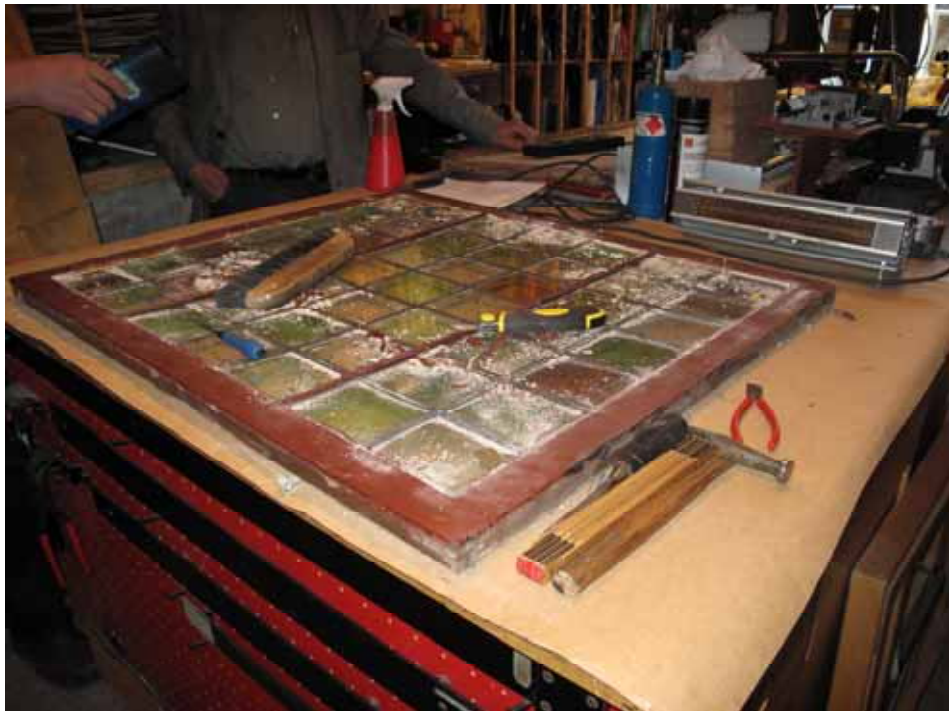
Rensning av blyinfattat glas. Foto: Lisa Sundström, bildnr: lp20100516.

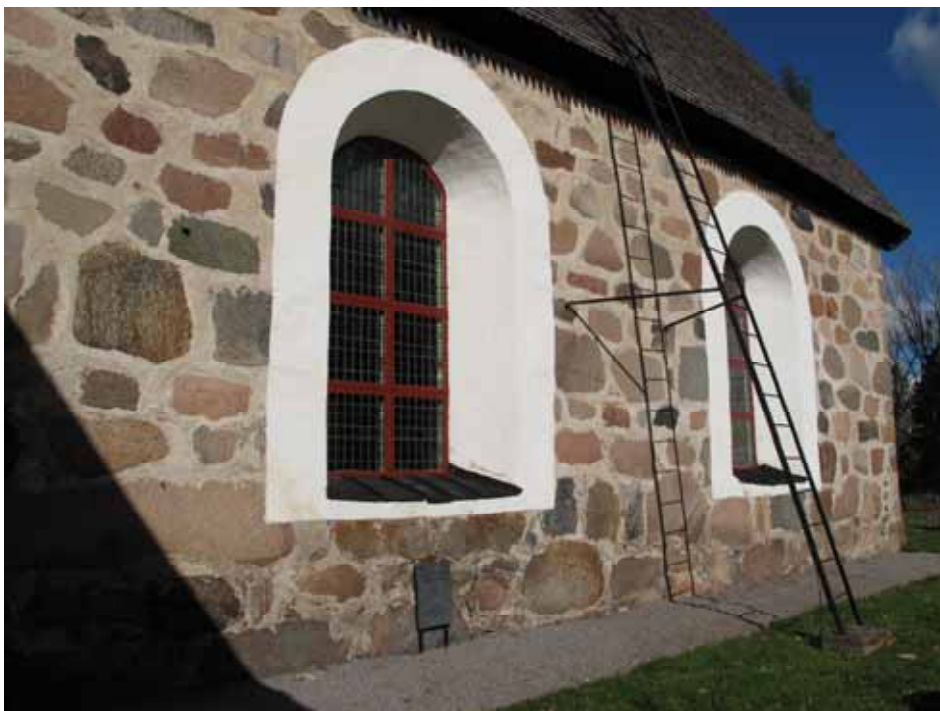
Kyrkans två nyrenoverade södra fönster. Foto: Lisa Sundström, bildnr: lp20100517.

Fönsterbågarna har renoverats hos Uppsala Fönsterhantverk, där färgen har tagits bort och träet har impregnerats med rå linolja. Beslagen har rostskyddsbehandlats och målats med rostskyddsfärg av fabrikket Rustvearn. Bågarnas bottenstycken har halvsulats samt två av bågarnas sidor. Två karmbottenstycken har trälagats.

Bågarna och karmar har grund, mellan- och slutstrykts med linoljefärg av fabrikket Wibo, på utsidan i engelskt rött och på insidan i pärlgrått. Stormjärnen har målats svarta.

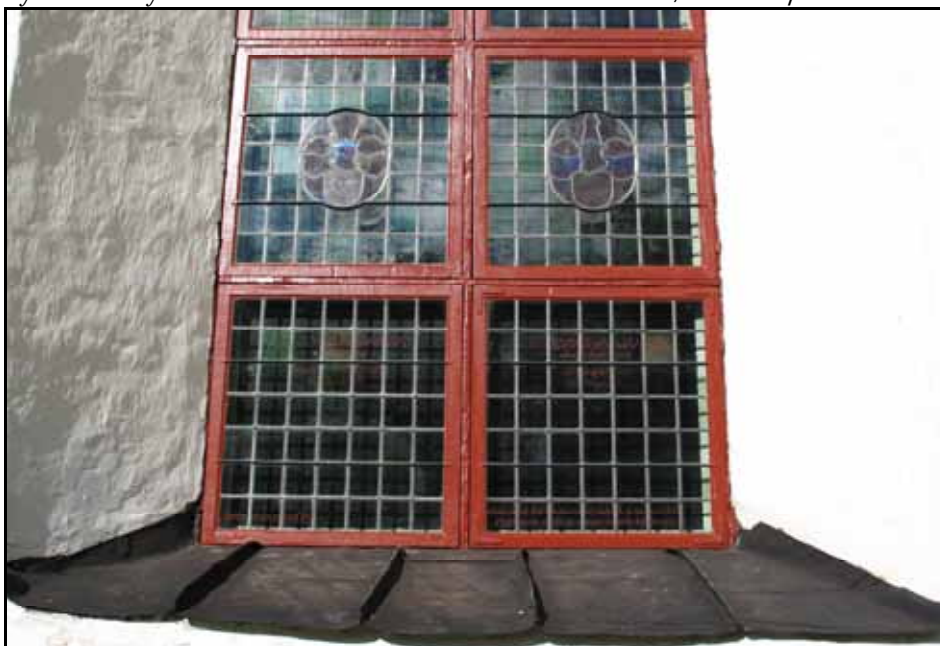
Det östligaste av kyrkans nyrenoverade södra fönster. Foto: Lisa Sundström, bildnr: lp20100518.
