# Sånga kyrka

Antikvarisk medverkan vid nybyggnad av orgelläktare, Sånga ka, Sånga socken, Ekerö kommun, Uppland

*Cecilia Pantzar*  
Rapport 2010:45

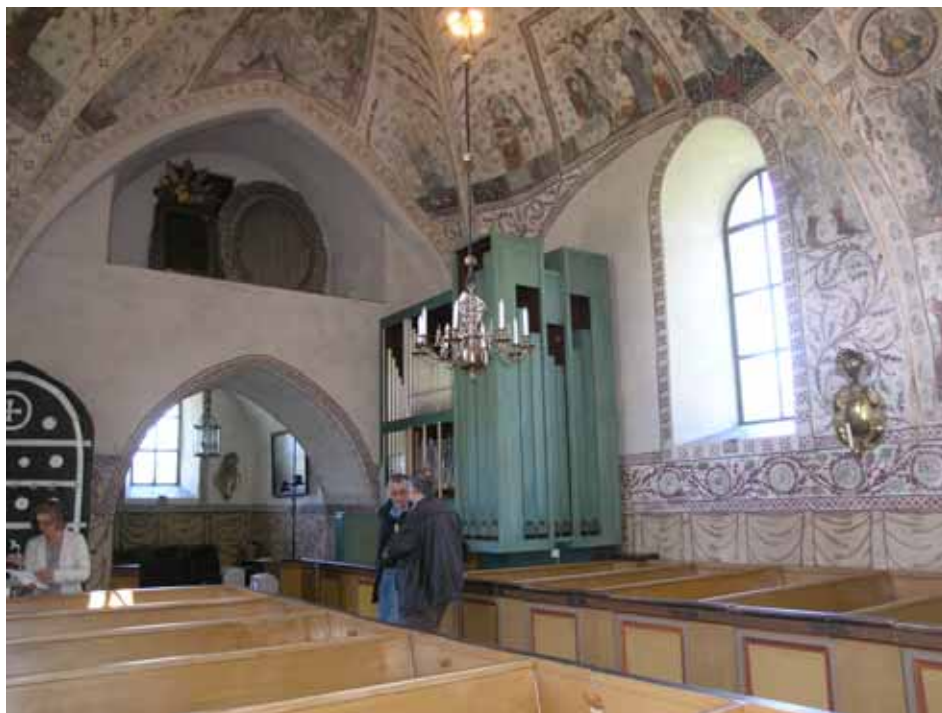
*Vy över kyrkorummets västra del före orgelbyte och läktarbyggnation. Lp20100540.*

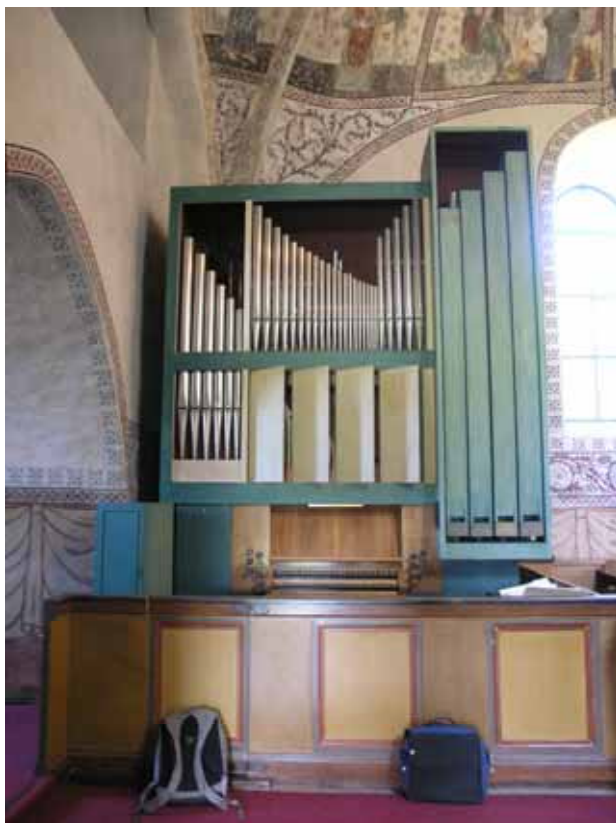
*Orgeln från 1965 var placerad i kyrkorummets nordvästra hörn. I samband med läktarbyggnationen avlägsnades västra delen av bänkfronten och det befintliga trägolvet byttes ut mot ett kalkstensgolv. Lp20100541.*

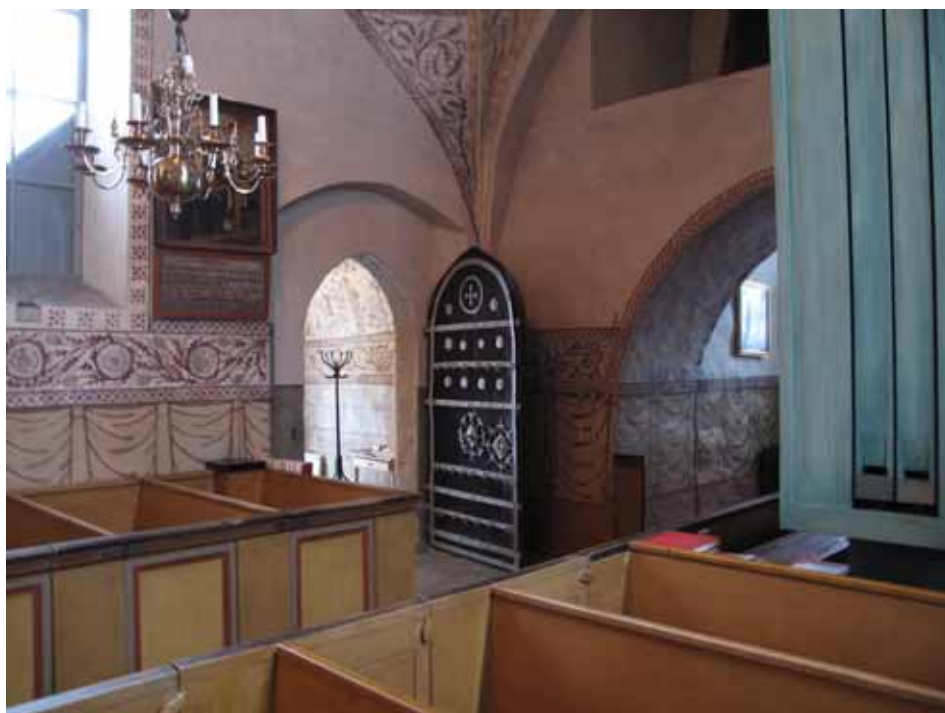
*Vy över kyrkrummets sydvästra del före läktarbyggnationen. Epitafiet över Bängt Tyneson syns till vänster om porten ut mot vapenhuset. Målningen hänger nu i koret. Lp20100542.*

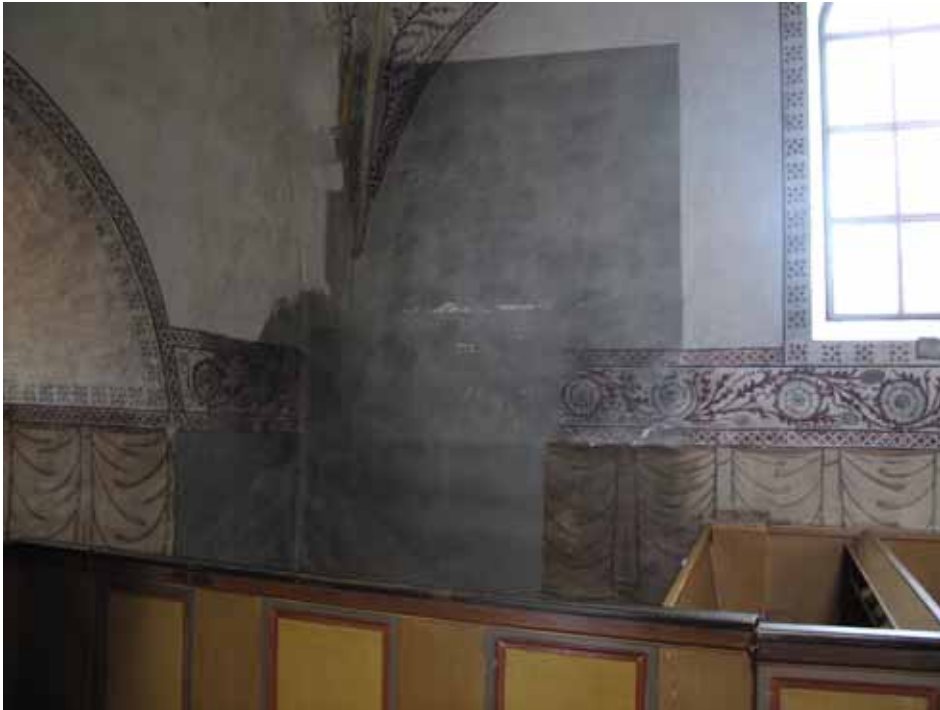
Befintlig orgel från 1964 forslades bort för fortsatt bruk i Polen. Väggytorna som blottades hade inte varit tillgängliga sedan orgelns tillkomst och avvek som gråa fält från det i övrigt ljusa kyrkorummet. Utöver enfärgat mörkgrå putsytor fanns även två avsnitt med äldre kalkmåleri. Putsen hade släppt på flera ställen, bland annat i anslutning till bemålade ytor. Konservator anlätades för en bedömning av skicket hos puts och måleri. Den gråa ytan hade en ytlig nedsmutsning, men bestod i grunden av en plastfärg. Plastfärgen påfördes sannolikt med rivningen av den tidigare läktaren och inflyttningen av orgeln. I samband med den senaste invändiga restaureringen vitmålades den aktuella väggytans puts, vilket gjort att det gråa fältet kom att helt följa den nu borttagna orgelns siluett. Konservatorn genomförde även provundersökningar för att studera eventuell förekomst av äldre puts- och färgskikt. Under den nuvarande putsen som tolkats vara från 1600-talet finns en äldre romansk puts bevarad. Färgfragment förekommer på denna puts, men är så knapphändiga att det sannolikt inte är möjligt att uttyda deras ursprungliga utbredning. Införande av kemankare i samma murverk innebär begränsade ingrepp i den medeltida putsen och murverket och påverkar inte eventuella kalkmålningar i särskilt hög utsträckning.

*Väggytorna som frilades vid orgelbytet var målade med en gråaktig modern färg. Delar av bröstningen täcktes av färgen. I putsen iakttogs spår efter den tidigare läktartrappans utbredning. Den nya sammanfaller väl med den gamla. Lp20100543.*

De grå putsytorna målades likt övriga väggytor i en ljus svagt bruten kalkfärg. Kalkfärgen är av fabrikatet Buttle restaureringskalk, bruten med pigment av obränd umbra och obränd terra. Framkommen bård med dekorativt måleri rengjordes, men förblev ändå betydligt mörkare än i övriga kyrkorummet. För att det framkomna partiet skulle ansluta bättre till helheten målades bottenfärgen med samma brutna kalkfärg som väggytan. Flera bristfälligt utförda putslagningar retuscherades för att smälta in i sammanhanget. Draperingen nedtill närmast trappan avvek från övrigt måleri genom bristande teknik och kulörval. De två västligaste fälten åtgärdades i sin helhet med ny bottenfärg. Den enfärgade väggytan närmast trappan lämnades enfärgad, men kompletterades med en bröstning av samma kulör som den anslutande draperingen. Västväggens bård var gråaktig och dekoren rekonstruerad med oskarpa konturer. Ytan rengjordes och bortfall lagades samt retuscherades. I övrigt lämnades bården orörd. Svickeln i anslutande hörn rengjordes och lagades likt västväggen.

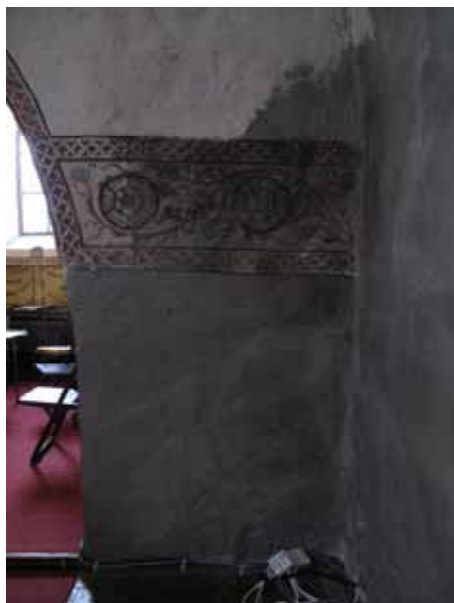
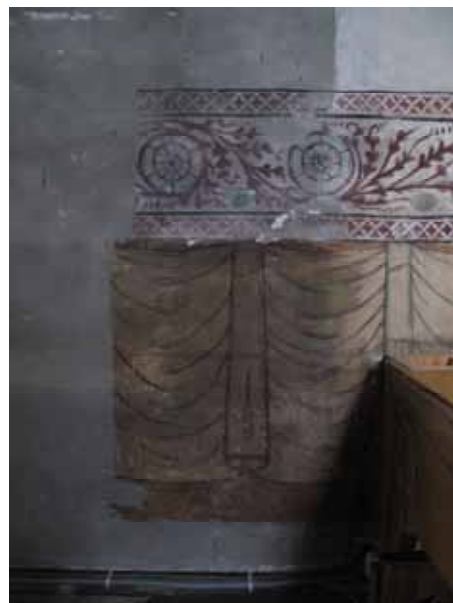
*Tv. Västväggens bård som till stor del var rekonstruerat alternativt hårt restaurerat måleri.  
Th. Nordväggens bård var något mer välbevarad, men den anslutande draperimålningen från 1902 var bättrad med avvikande kulörer och bristande teknik. Lp20100544 och Lp20100545.*

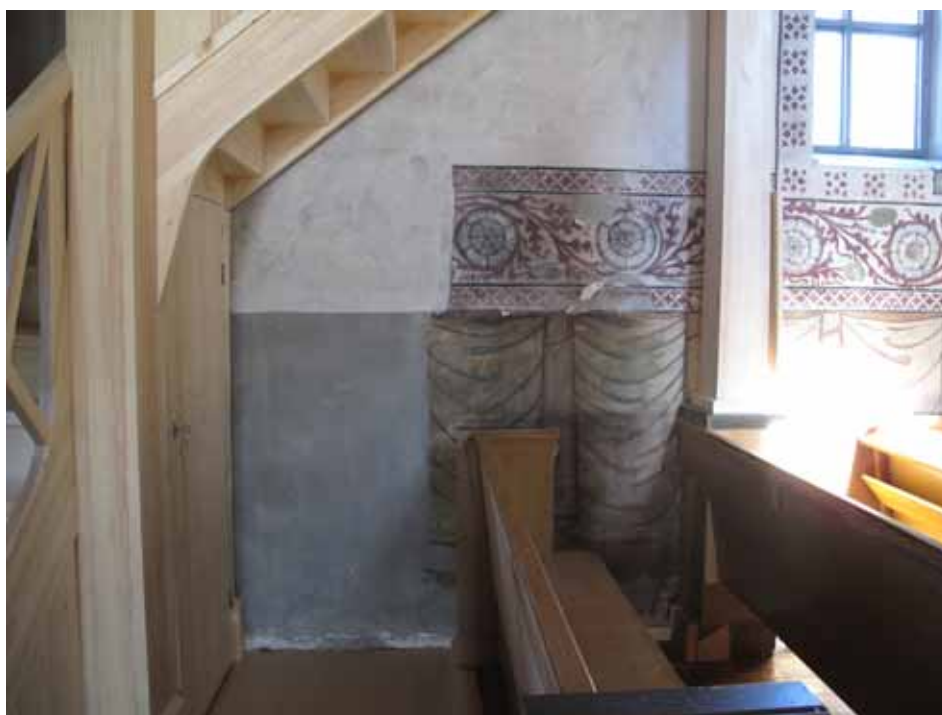
*Läktaren täcker återigen delar av det nordvästra hörnet. Den västligaste bänkkraden återmonterades, vilket innebär att ombyggnaden inte inverkar på antalet sittplatser. Bänkens baksida kläddes med den bänkfront som tidigare stod utmed mittgången. Lp20100538.*

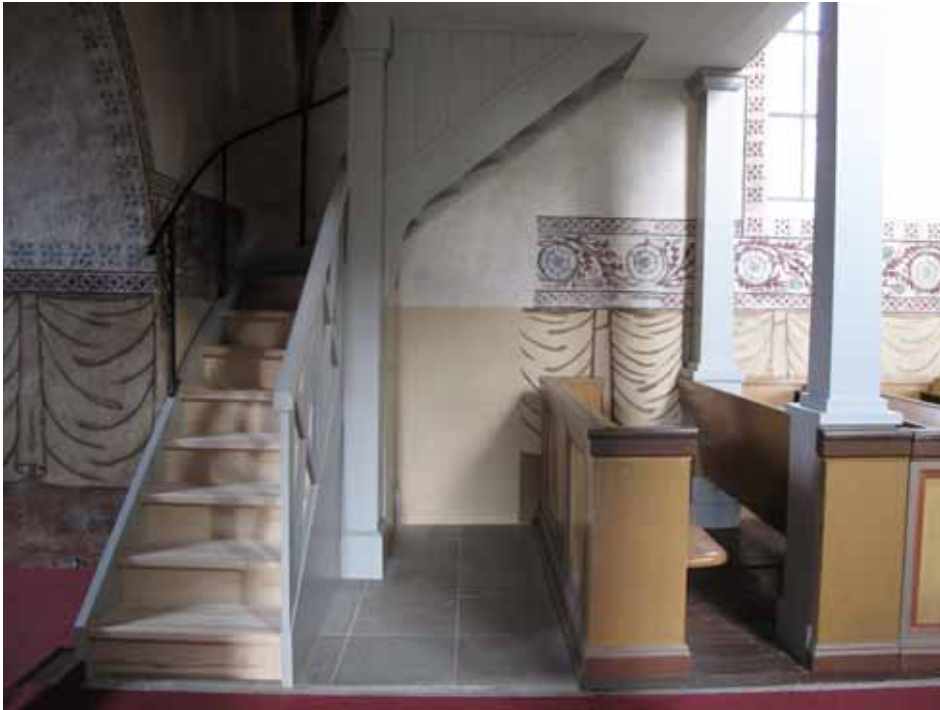
*Nordväggen efter ombyggnad. Väggytorna närmast läktaren lämnades enfärgade, men ansluter nedtill med bröstning i samma bottenfärg som draperingen. Lp20100559.*

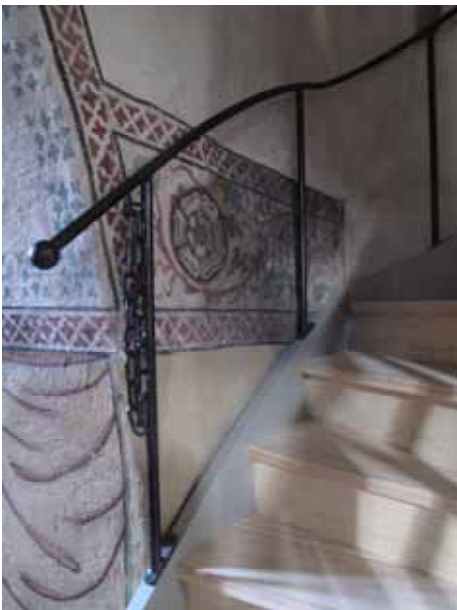
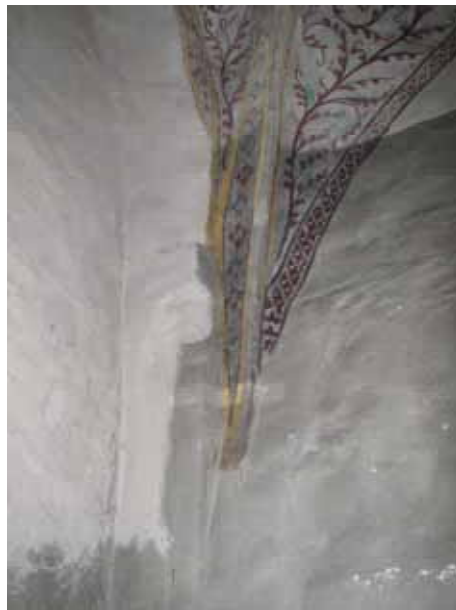
*Tv. Västväggen med den nybyggda läktartrappan. Bården rengjordes och lämnades i övrigt som tidigare. Notera det smäckra trappräcket i svartmålade smide. Th. Svickeln i samma hörn behandlades på samma vis. De grå enfärgade ytorna målades in i den ljusa väggfärgen. Kalkmåleriet rengjordes och lämnades utan retuschering. Lp20100561 och Lp20100546.*

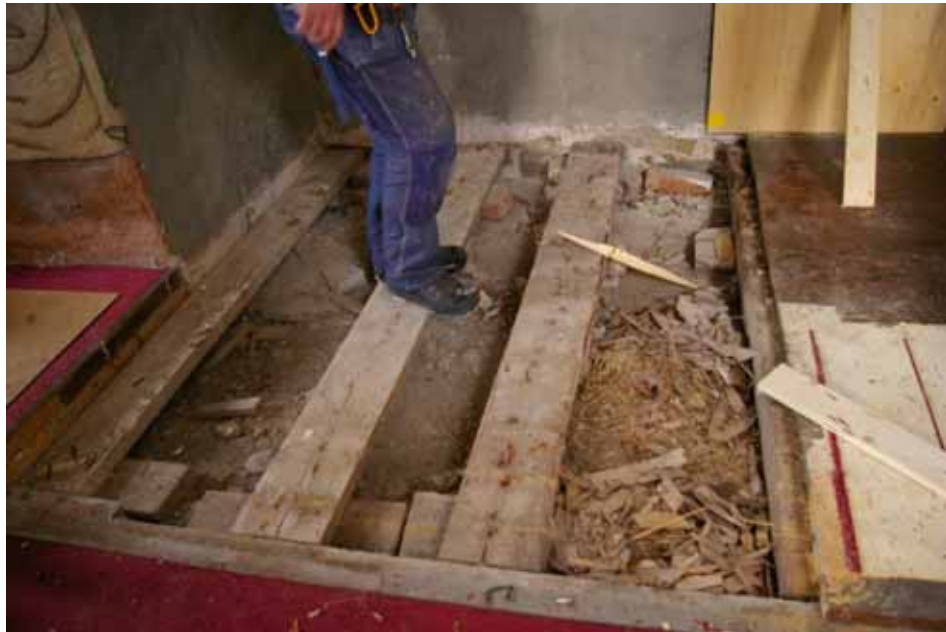
*Trägolvet i nordvästra hörnet avlägsnades och sänktes lokalt under den nya läktaren för att ansluta till mittgångens något lägre golvnivå. Lp20100553.*

I samband med läktaruppbyggnaden avlägsnades den västliga delen av bänkkvarterets barriär. På så vis förenades mittgången med golvytan närmast trappan. För att skapa en enhetlig yta av mittgången och den frilagda golvytan krävdes omläggning av trägolvet tillhörande norra bänkkvarteret. Det något förhöjda trägolvet sänktes och ersattes med kalksten av likartad kvalitet som mittgången. Ny sten var öländsk grå normalslipad kalksten av formatet 450 x 450 mm. Det nya golvet grundlades på tvättad ärtsingel och sattes i hydrauliskt kalkbruk, Jurakalk. Trappans spindel grundlades på en lägligt placerad grästen och vangstycket på ett gjutet betongfundament.

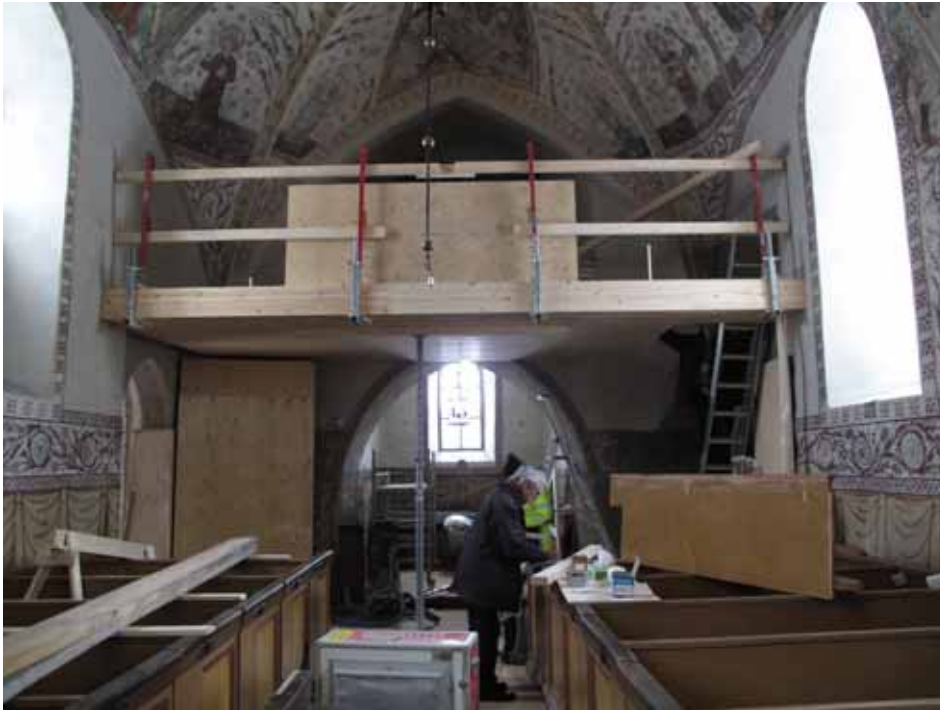
*Läktaren under uppbyggnad. Lp20100536.*

Läktaren vilar i framkant på fyra svagt koniska kvadratiska pelare av limmad björk. De yttre står på samma fundament som den tidigare läktaren. De inre närmast mittgången ansluter till trägolvet. Pelaren närmast nordväggen används för eldragning. Bärlinan i väster fästes i västväggen med sex kemankare. I norr kompletterades bärlinans yttre del med två kemankare och i söder med tre. Borrningen innebar fyra extra håltagningar, då underlaget inte var fullgott på alla utvalda lägen, två i norr och två i väster.

Läktaren byggdes för övrigt med virke av furu, synliga delar med hyvlad yta. Golvbrädor mäter 30 x 137 mm och panelbrädor 25 x 159 mm. Träbalustraden kompletterades med ett övre linoljebränt smidesräcke. För att göra fronten stötsäker förankrades den även med två golvbeslag av plattjärn, i norr respektive söder. Läktaren målades enhetligt i en varmgrå linoljefärg, zinkvit med grön umbra. Balustraden fick ett diskret guldblänk på övre delen av de breda spjalorna. Undertaket målades i en något ljusare grå och matt kulör av linoljeförstärkt limfärg. Läktargolv och trappsteg lämnades trärena för att istället såpskuras kontinuerligt.

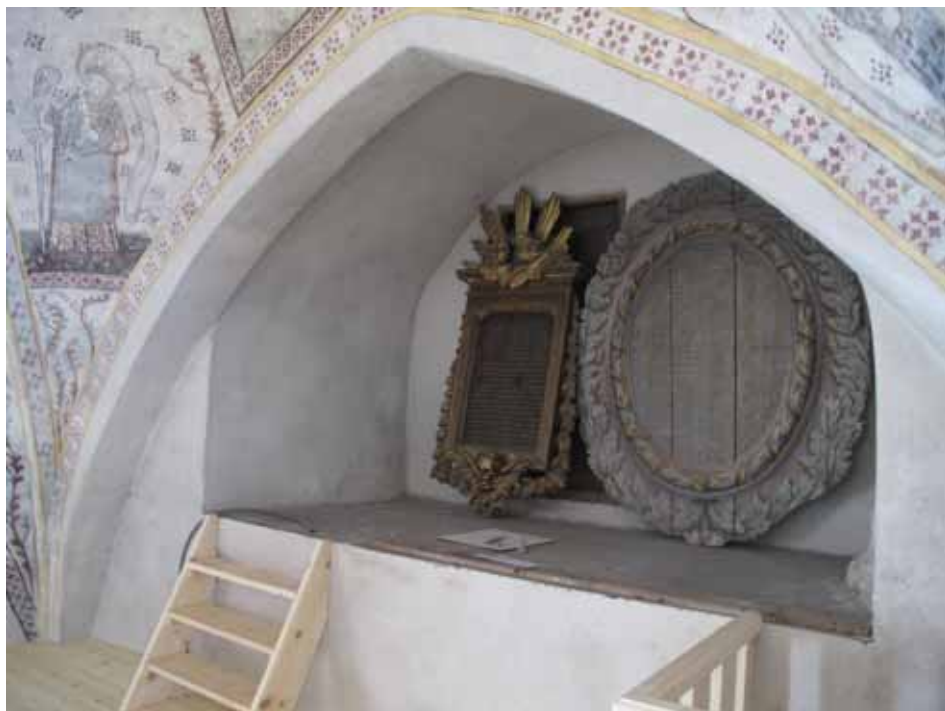
*Nischen i långhusets västvägg fick ny funktion som plats för orgelns bälglåda. De två epitafierna konserverades och gavs ny placering. Det grå till höger hänger numera i sakristian medan det vänstra flyttades till Skå kyrka. Lp20100537.*

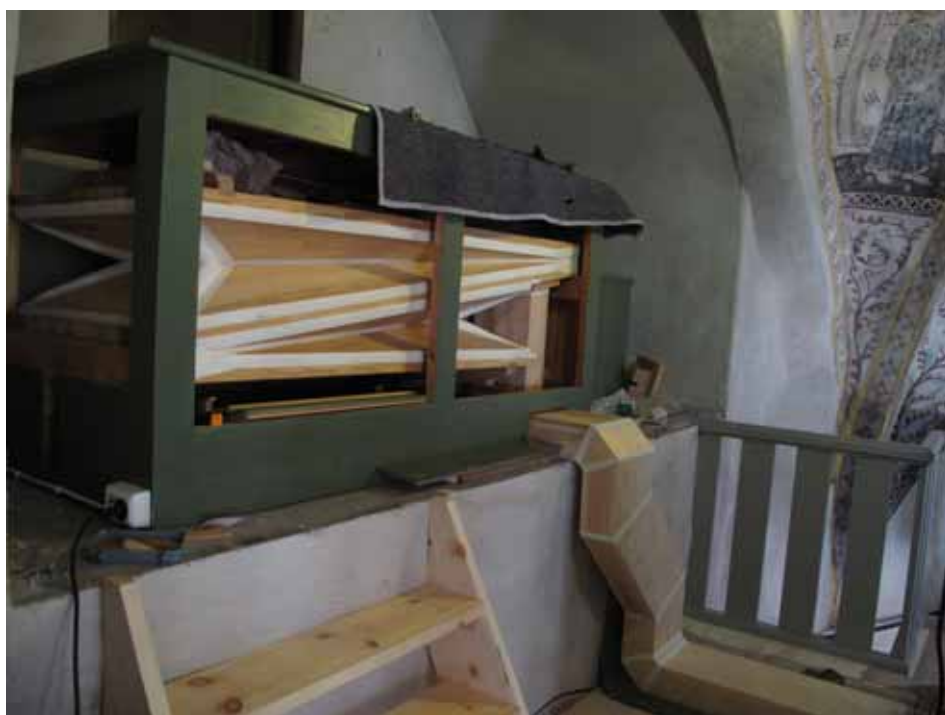
*Bälglådan står på plats i nischen. Rördragningen mellan orgel och låda löper i den bortre trälådan. Trästegen närmast i bild placerades slutligen till höger om rörlådan. Lp20100564.*

Den nygamla orgeln från 1797 placerades centralt på läktaren. Bälglådan och fläkten rymdes precis i den bakomvarande murnischen. Rördragningar mellan orgel och bälg förlades i en specialtillverkad rörlåda. Trampskydd för ledningarna utformades genom lösa lyftbara träsektioner. Den nya stegen till murnischen gjordes något mindre än tänkt och placerades i norr istället för söder.

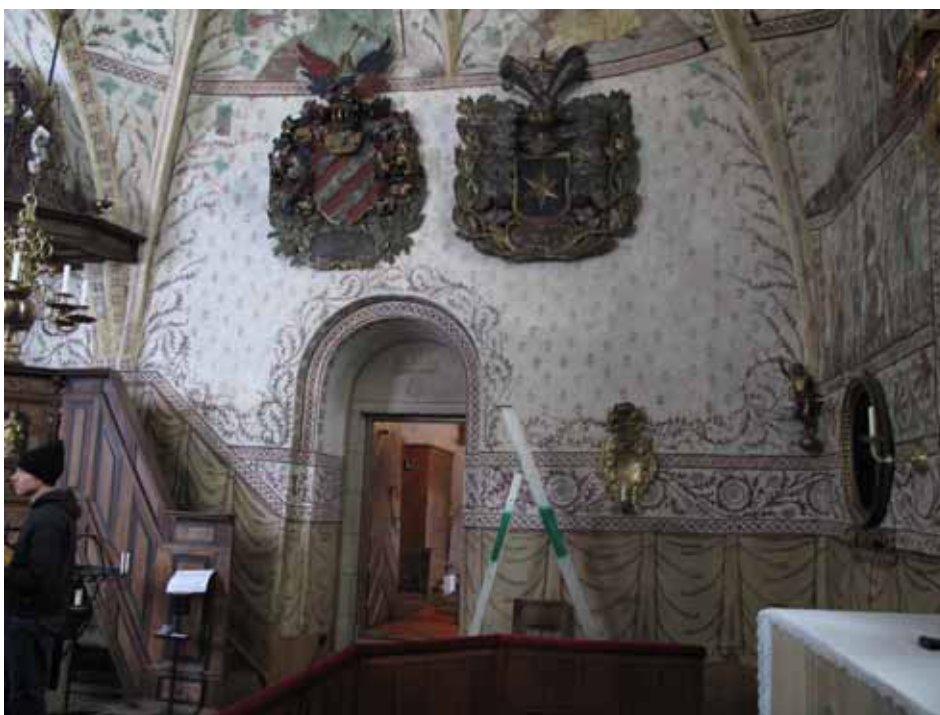
*Korets nordvägg före omflyttning av begravningsvapnen och 1500-talsepitafiet. Lp20100535.*

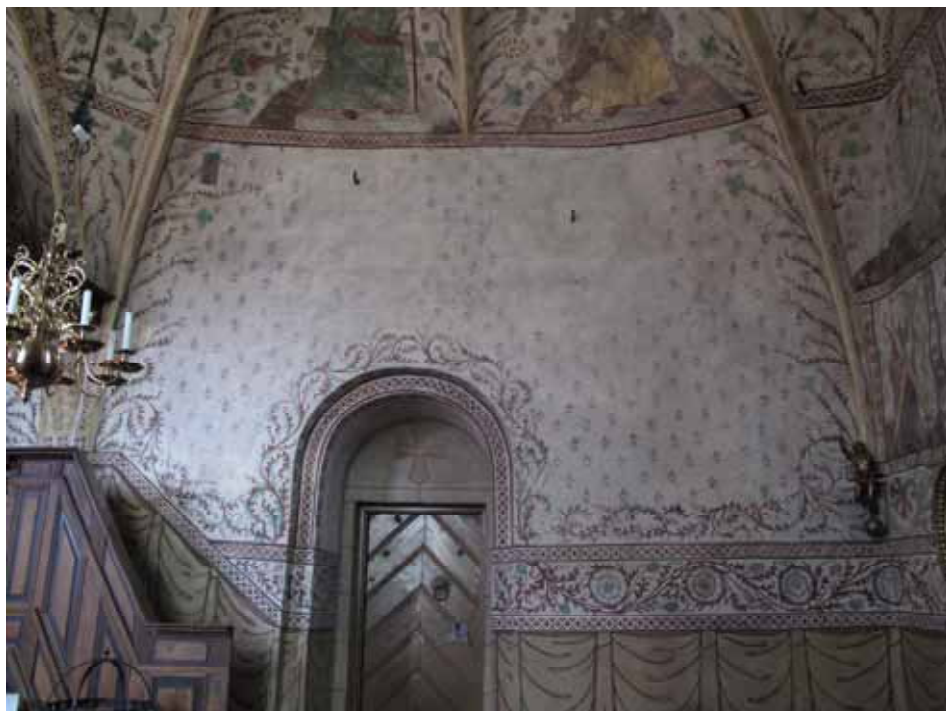
*Korets norra väggyta visade sig vara dekorerade med utgångspunkt från begravningsvapnets utbredning. Ytorna bakom vapnen var enfärgat vita. Lp20100552.*

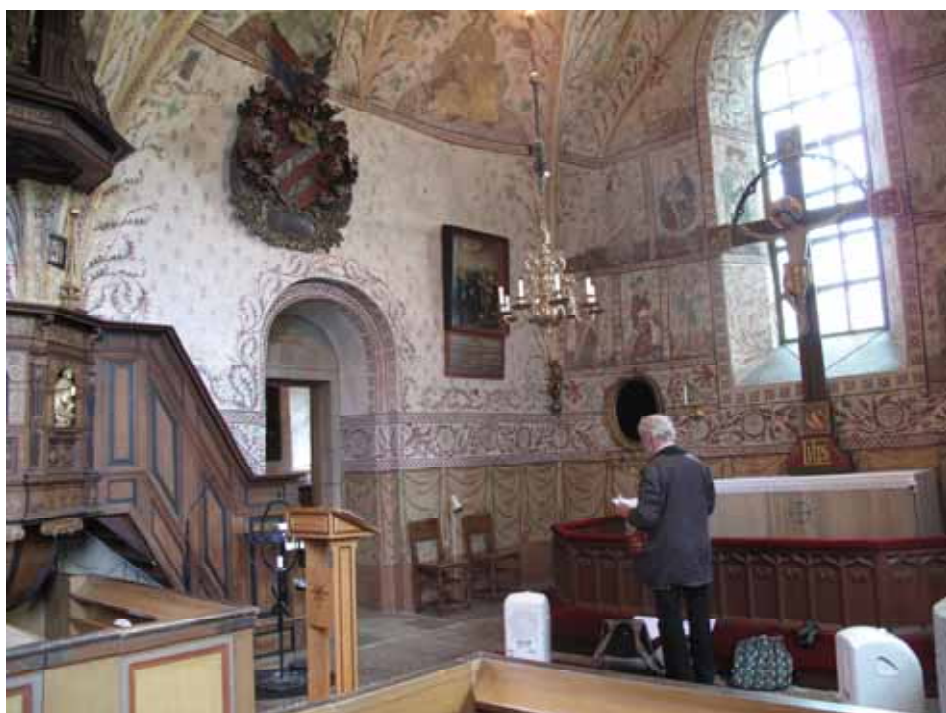
*Vy över koret efter omhängning av epitafiet som syns till höger på väggen. Begravningsvapnet över Sylvius hänger kvar på samma plats som tidigare. Vapnet över Stjernhielm flyttades till Skå kyrka. Lp20100563.*

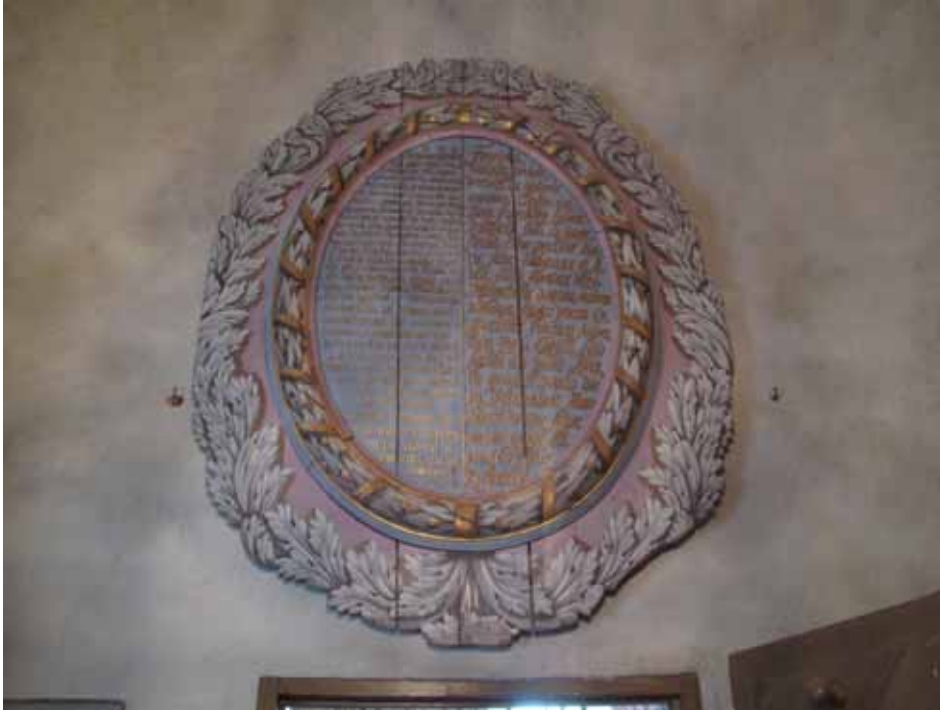
*Epitafiet fick ny lyster efter konservering och pryder nu sakristians sydvägg. Lp20100557.*

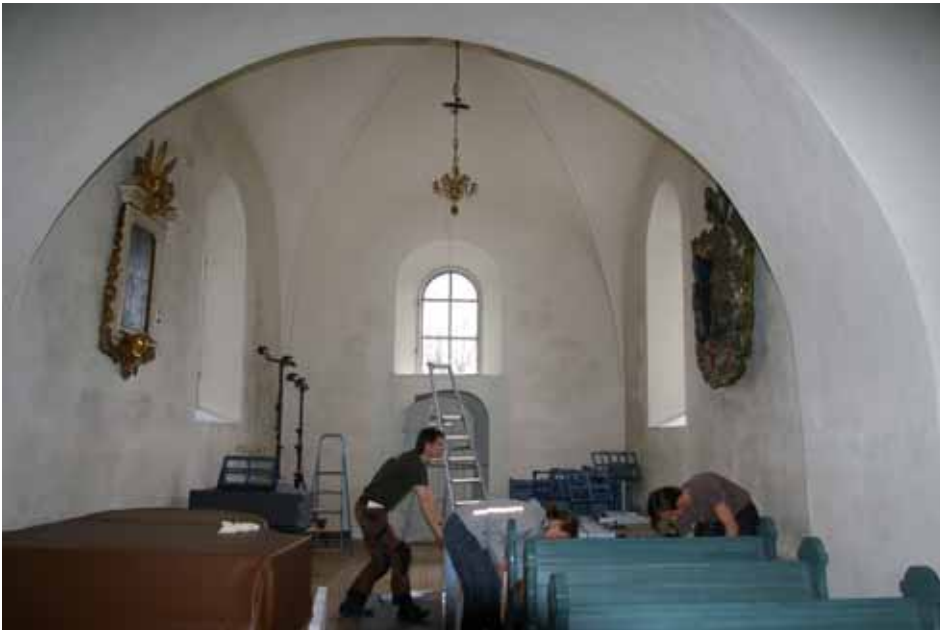
*Begravningsvapnet över familjen Stjernhielm och epitafiet över traktören i Drottningholm får ny placering i Skå kyrka. Lp20100555.*

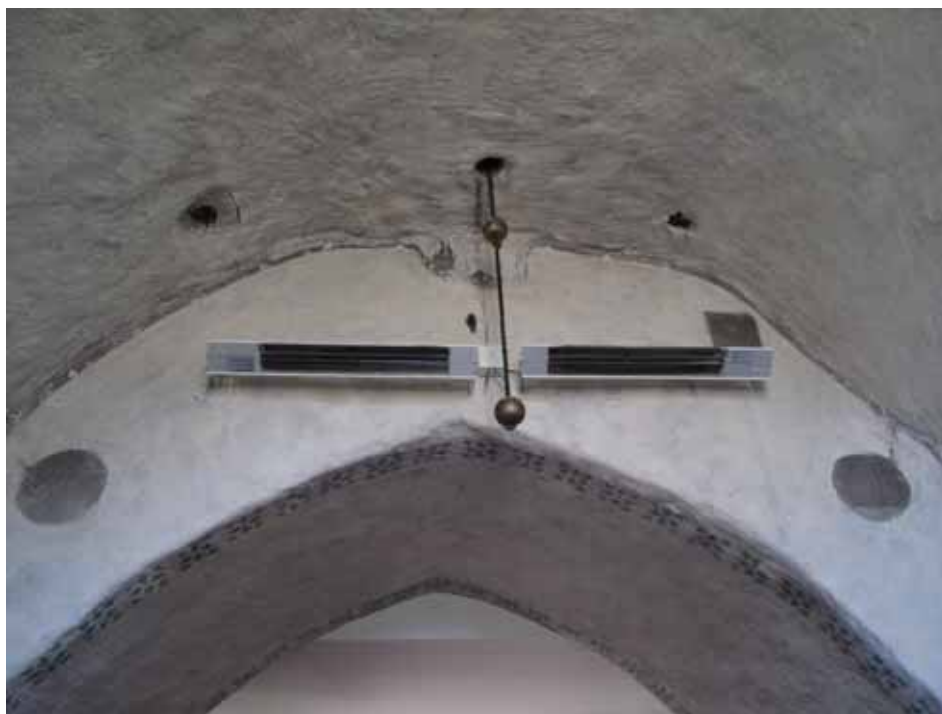
Infravärmarna i tornets ringkammare är ett främmande inslag i kyrkorummet. Utrymmet påverkas av kallras från både fönster och port. Ett tänkbart och mer passande alternativ till värmekälla vore exempelvis att montera en radiator under fönstret. En åtgärd diskuterades men en slutgiltig förändring sköts för närvarande på framtiden.

*Ringkammaren före åtgärd av putsskador till följd av äldre ledningsdragningar. Utbyte av den något malplacerade infravärmen sköts på framtiden. Lp20100551.*

I samband med omdragning av elen avlägsnades ledningar i den västliga ringkammaren. Hål i putsen efter kabelinfästningar lagades med kalkbruk och målades in i en ljus kalkfärg.

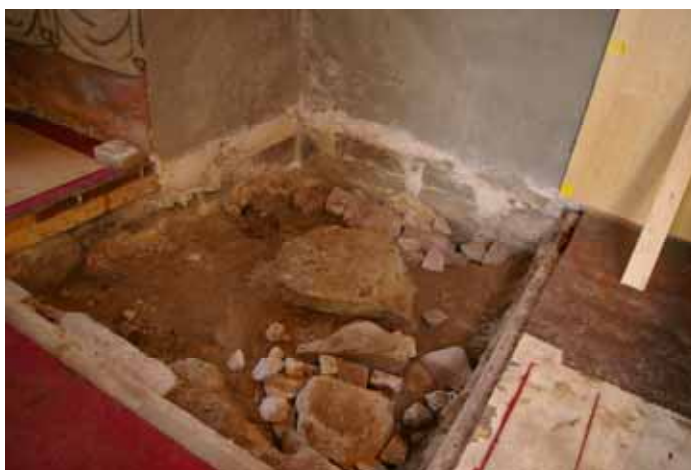
För att skapa utrymme för grundläggning av trappa och ett stabilt underlag för det nya stengolvet avlägsnades löst material från den berörda golvytan i långhuset nordvästra hörn. Materialet forslades bort maskinellt genom sugning. Målsättningen var att avlägsna material ner till en nivå på ca 30 cm under det befintliga stengolvet. För att uppnå detta djup krävdes borttagande av omkring 10 cm material över hela ytan. På grund av missförstånd avlägsnade något mer än tänkt på en begränsad yta närmast nordväggen. Just i detta område påträffades flera skelettdelar från människa. Både käkben och lärben låg samlade på en liten yta av ca en halv kvadratmeter, vilket tyder på att det inte rörde sig om en orörd grav. Skelettdelarna beskrivs närmare nedan, under rubriken *Osteologi*.

*Vy över den öppnade golvytan i långhusets nordvästra hörn, sedd från sydöst. Lp20100554.*

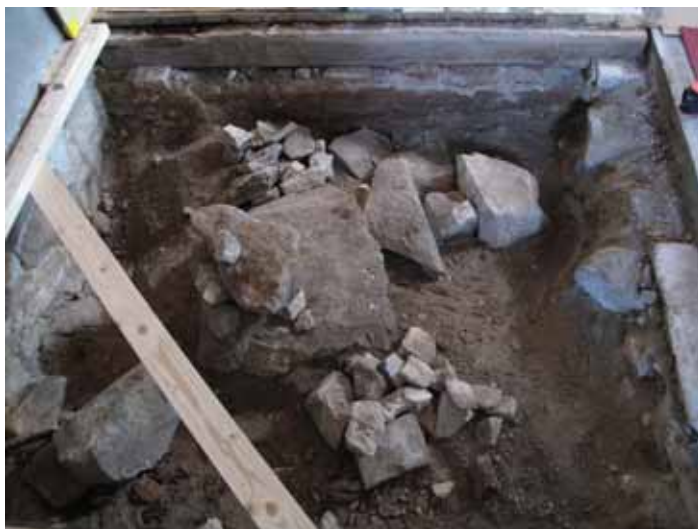
Mitt på den frilagda golvytan framkom en stor sten som troligtvis har fungerat som grundläggning för den rivna läktartrappan. Stenen är belägen på det material som utgör den nedre nivån i schaktet.

Den undersökta golvytan inramas österut av en tegelmur, vars överkant sammanfaller med det tidigare kalkstensgolvet. Tegelmuren löper i nordsydlig riktning och avslutas med stötfog i båda riktningarna, dels mot nordväggen och dels mot stenläggningen som utgör grunden för det tidigare stengolvet. Ytterligare en tegelmur är synlig i det norra golvhålet, som är upptaget för att möjliggöra grundläggning för en av läktarens nya pelare. Detta muravsnitt löper i öst/västlig

*Samma golvyta sedd från väster. I schaktets bortre kant löper den nordsydliga tegelmuren som ingår i ett rektangulärt murat rum med utbredning österut. I mitten syns en stor sten som troligtvis utgjort fundamentet för den på 1960-talet rivna läktaren. Lp20100548.*

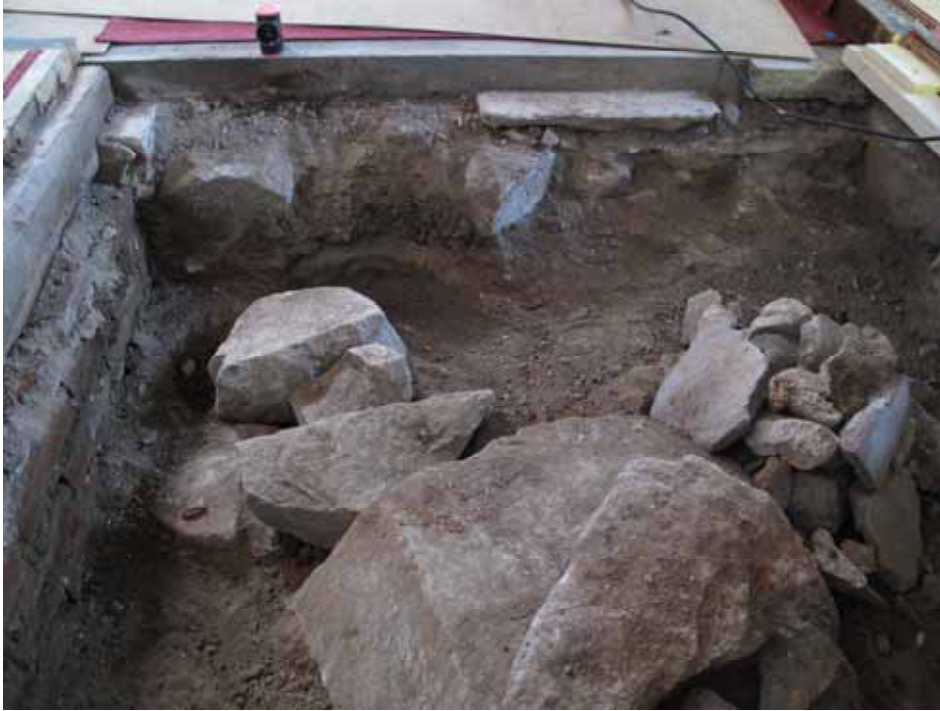
I anslutning till befintligt golv framkom söderut rester av långhusets tidigare grå kalkstensgolv. Stengolvet låg på en lavad stenläggning av mindre oregelbundna gråstenar. Stora delar av den övriga frilagda golvytan bestod i övre skiktet av ett tjockt utfyllnadslager (1) av lös, torr, sandblandad silt, med frekvent inslag av kalkbruksklumpar, tegelbitar, småstenar och träbitar. I materialet fanns skelettdelar från människa, järnspikar, och en träbit med måleri. Under avlöste ett tunt lager ren sand. Därefter följde ett hårt packat material av fet mörkt gulbrun silt med stort inslag av förmultnat trä (3). I samma lager hittades flera knappnålar, typiska för att hålla ihop svepningar av de döda. Även de upphittade benen utmed nordmuren låg i detta lager. Både innehåll och sammansättning antyder att det rör sig ett gravläggningsmaterial och utgör troligtvis övre delen av kyrkans yngsta invändiga gravläggningsnivå.

*Golvytan från norr. I profilen mot mittgången syns den äldre golvnivån av kalksten under den nuvarande cementgjutningen. Kalkstensplattorna är grundlagda på natursten. Ytan i övrigt hade inte kalkstengolvet bevarat. Lp20100549.*

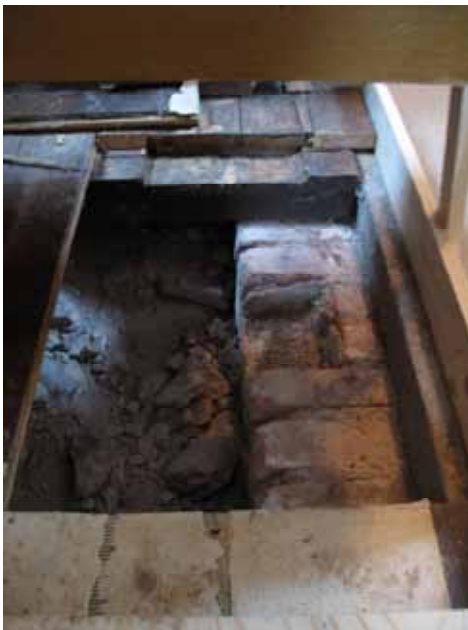
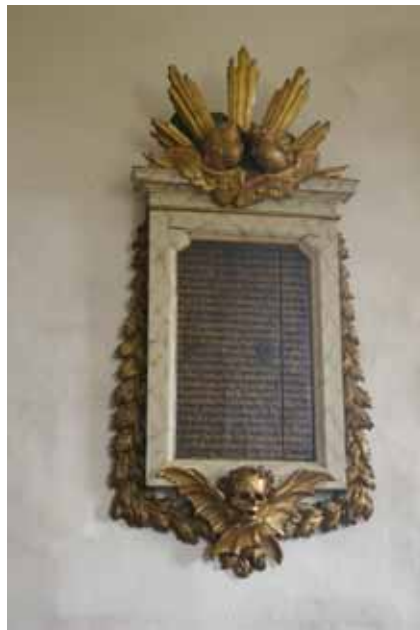
*Tv. Till höger i bild syns den östvästliga tegelmuren i det förmodade gravrummet. Notera urtaget i murkrönet som troligtvis fungerat som upplag för en golvbjälke. Th. Epitafiet över traktören i Drottningholm från 1750 pryder Skå kyrka. Vid konserveringen återfick det brandskadade verket sitt forna ljusa ramverk. Lp20100547 och Lp20100556.*

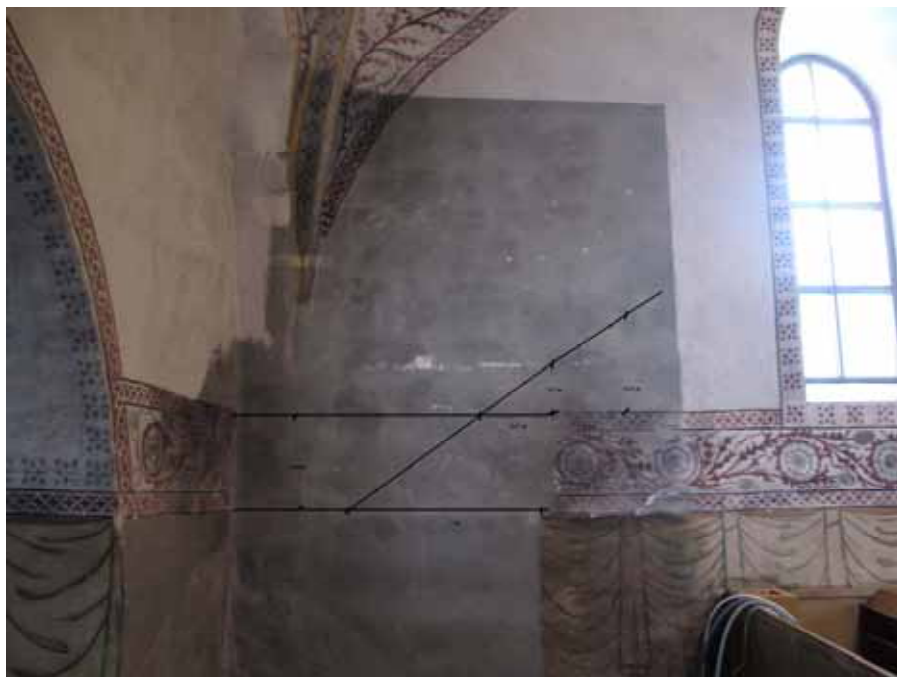
Väggytorna i det tillfälligt frilagda nordväst hörnet bar spår efter den tidigare läktartrappans utbredning. Märken i putsen visade var den nu rivna trappan hade anslutit mot väggen.

*Den sneda linjen visar den tidigare trappans ungefärliga utbredning. Skiss.*

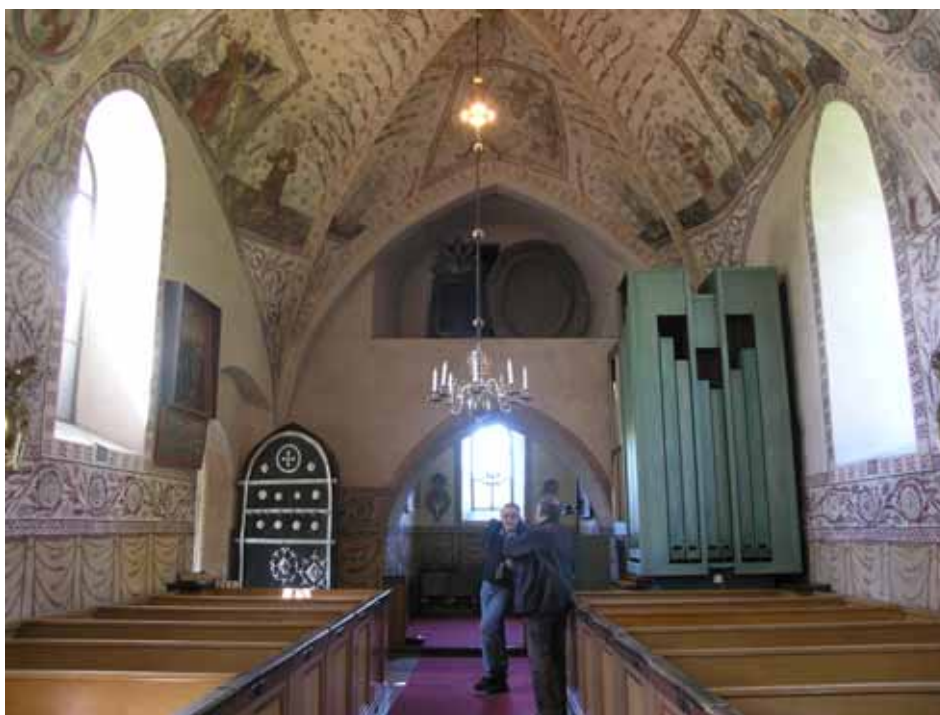
*Kyrkan före ombyggnad. Lp20100539.*

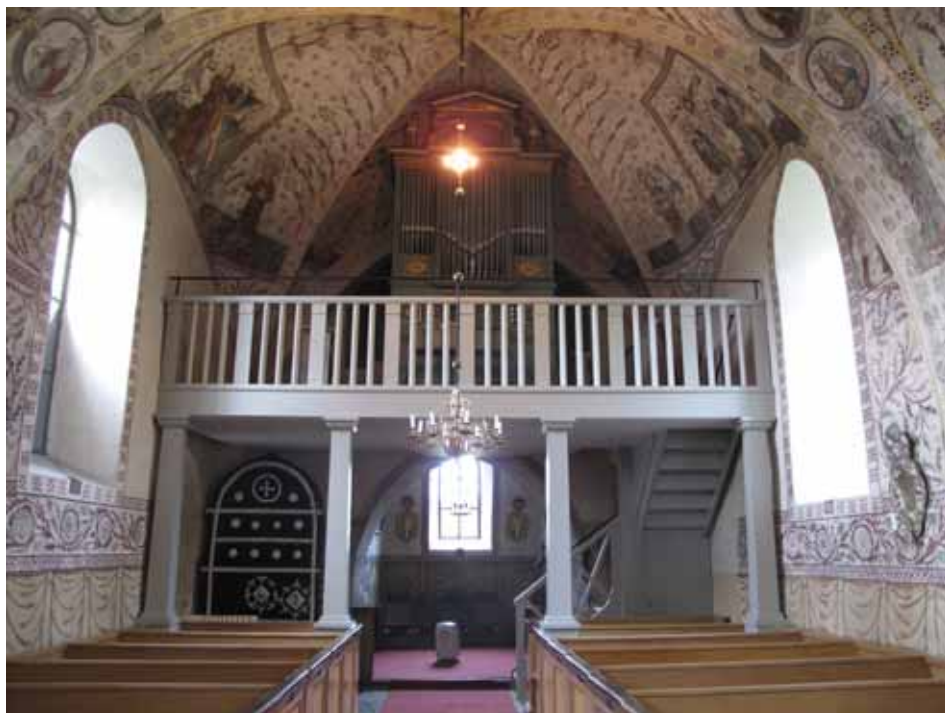
*Kyrkan efter ombyggnad. Lp20100562.*
