# Kubbbhus i Torslunda

Antikvarisk medverkan vid renovering av kubbbhus inom fastighet Torslunda 2:5, Täby socken, Täby kommun, Uppland

*Cecilia Pantzar*  
Rapport 2009:04

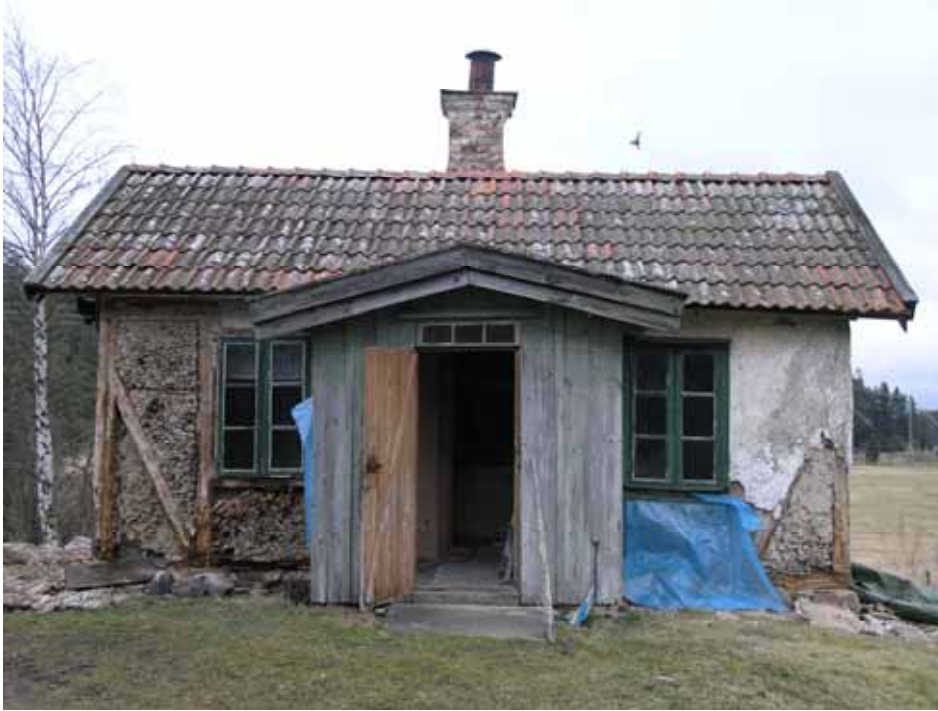
*Gårdssidan med farstukvist före reparation. Rötskadade fasadpartier har redan blivit delvis frilagda från pust. Bildnr lp20100054.*

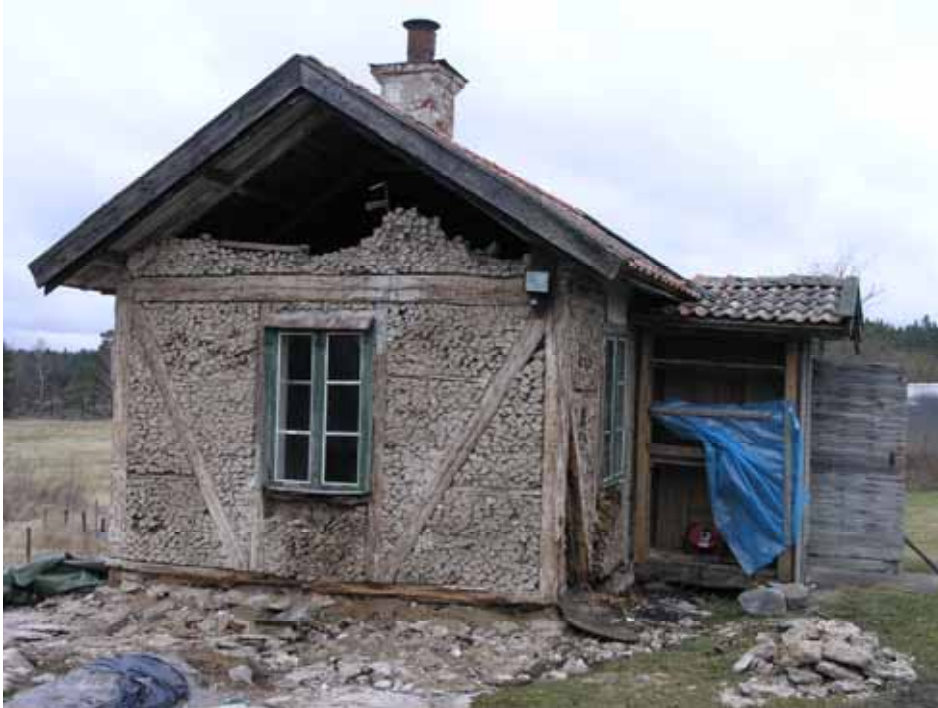
*Södra gavelfasaden efter friläggning från puts, men före reparation. Gavelröset var raserat och det centralt placerade fönstret hade fallit in på vinden. Bildnr lp20100019.*

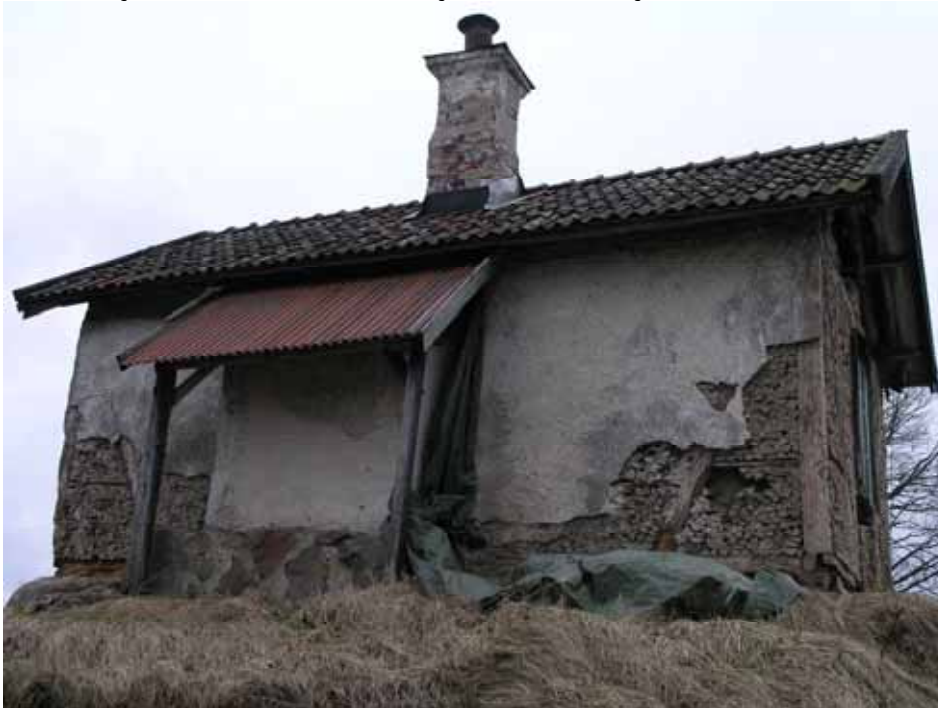
*Västra långsidan före reparation. Plåttaket skyddar den utskjutande bakugnen. Bildnr lp20100020.*

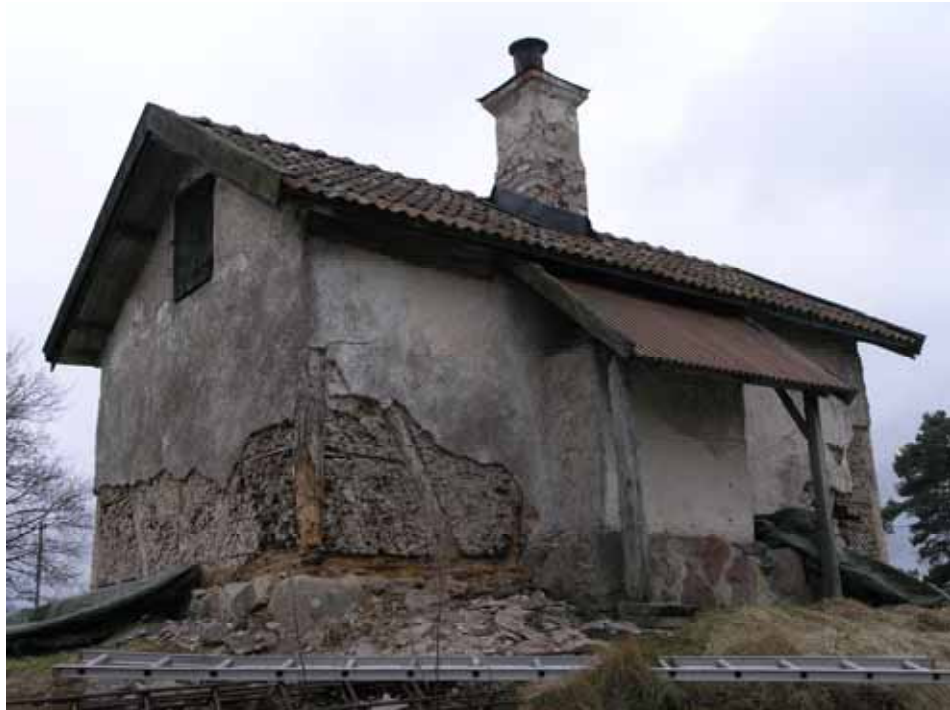
*Vy från nordväst före reparation. Syll och stolpar hade omfattande rötskador nedtill. Skorstenens tegelmurverk hade ytliga skador, merparten av putsen var bortfallen. Bildnr lp20100021.*

Syllen byttes på samtliga sidor, utom en kort sträcka invid bakugnen på vägg C mot hörn BC. Samtliga hörnstolpar byttes i sin helhet. Fasadstolpar byttes aldrig i sin helhet utan kunde halvas från utsidan. Rötskador på dessa var koncentrerade till nedre halvan av huset. Snedsträvor lagades på samma sätt genom halvning. Inga strävor byttes i sin helhet. Nytt virke till syll, stolpar och strävor bestod av ramsågad furu i samma dimensioner som tidigare. Anslutningar i hörn halvades som tidigare. Stödgivande underliggare för fönster fick bytas på de två fönstren i fasad A.

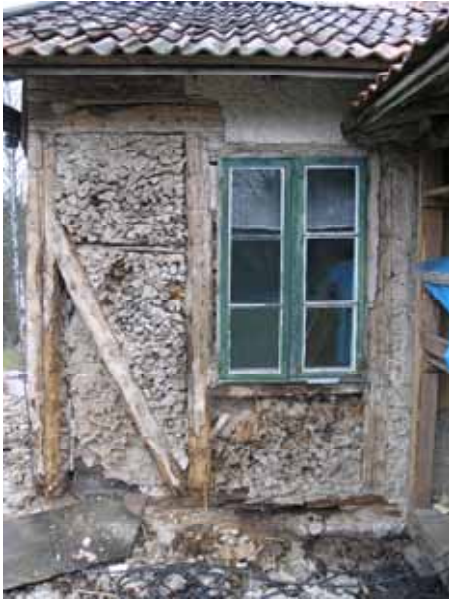
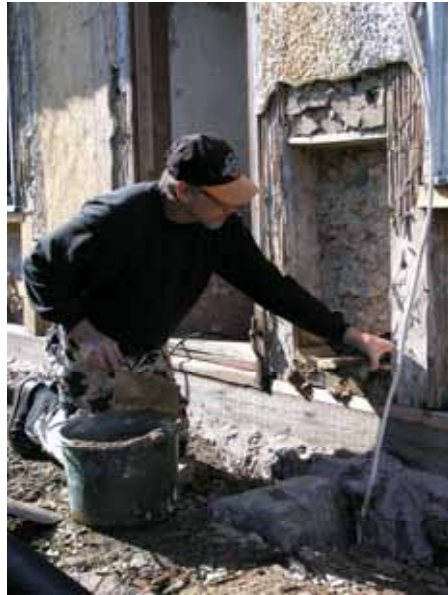
*Tv. Östra långsidan hade omfattande rötskador i timmerstommen nedtill. Anslutande fackverk var också i dåligt skick. Kubben var rötskadad och murbruket vittrat. Th. Nytt kubbverk är under uppmurning. Bildnr lp20100023 och lp20100052.*

Kubbverket kunde delvis bevaras med hjälp av stämpning. Nytt kubbverk murades med både återanvänd kubb och nyhuggen kubb. Befintlig kubb var en mix av fur och gran. Fogningen utfördes med ett lerbruk av en del lera och fem delar sand, 1:5 (Bengts rek 1:6). Leran var en finfördelad kakelugnslera och sanden en moig mursand. Därefter påfördes utstockning av lerbruk bestående av en del lera, 2,5 delar sand 0-4 mm, 1 del hackad råghalm och 0,5 delar hästgödsel. Inledningsvis täcktes kubbverket med ett påkastat tunt lertager och därefter påfördes utstockningen i sin helhet med slev. Lerskiktets tjocklek varierar mellan 3-5 cm. Lerytan prickades med en kvist för att underlätta infästningen av kalkputs. Ny spritputs påfördes först hösten 2009, ett år efter utstockningen av lera. Därmed var

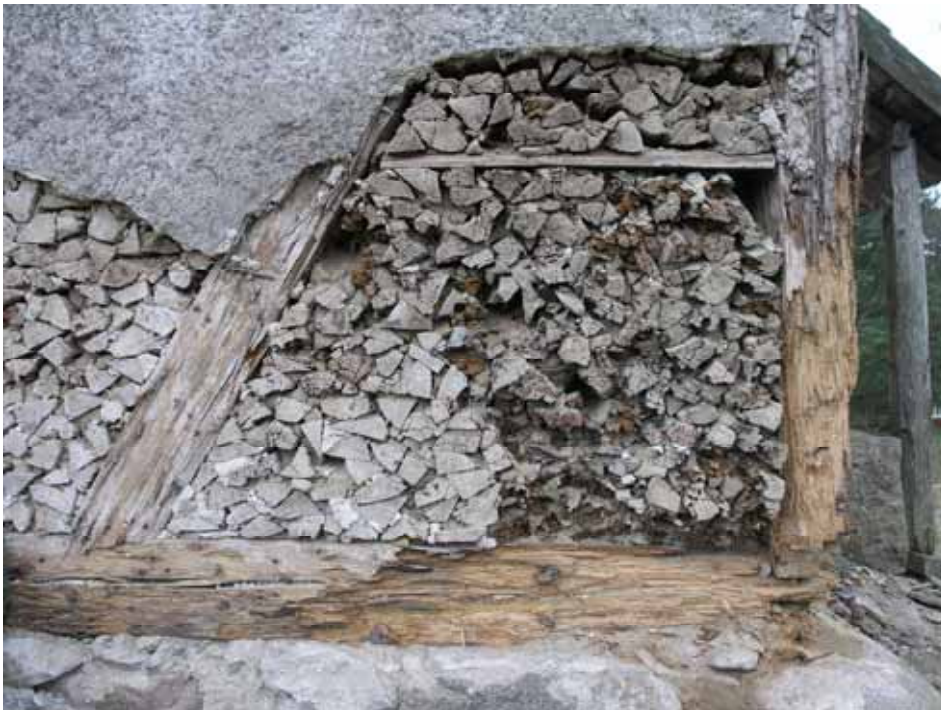
*Syllhörn i nordväst före reparation. Syll, hörnstolpe och de nedre fackverken byttes ut. Notera det påtagligt skadade kubbverket till höger i bild. Bildnr lp20100024.*

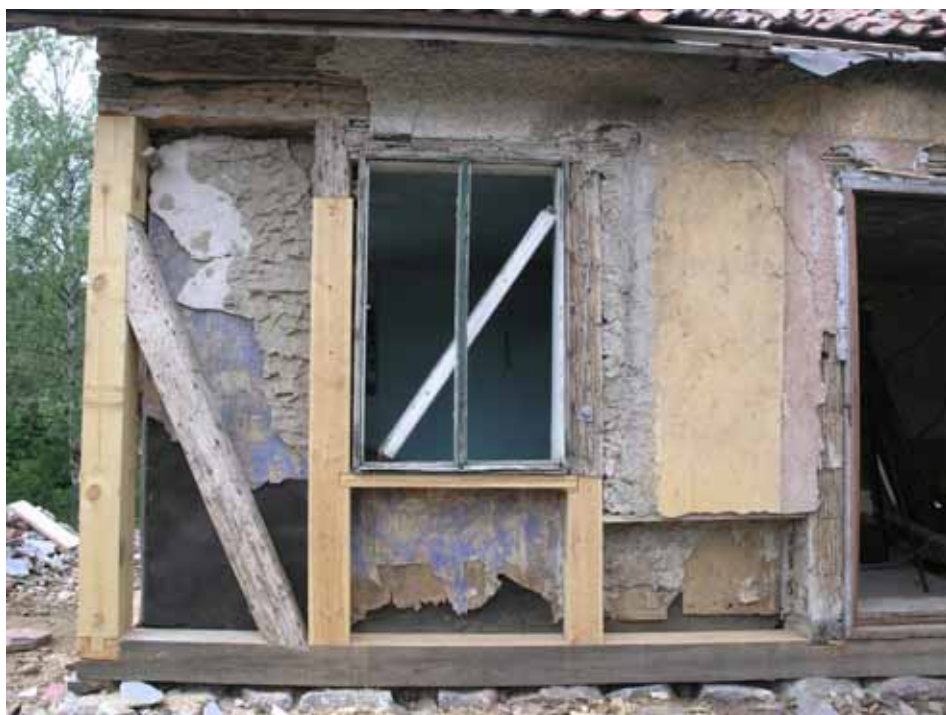
*Östfasaden söder om entrén under reparation. Skadat timmer i stommen är utbytt. Hela syllen och tre anslutande stolpar. Tömnda fack murades om Bildnr lp20100025.*

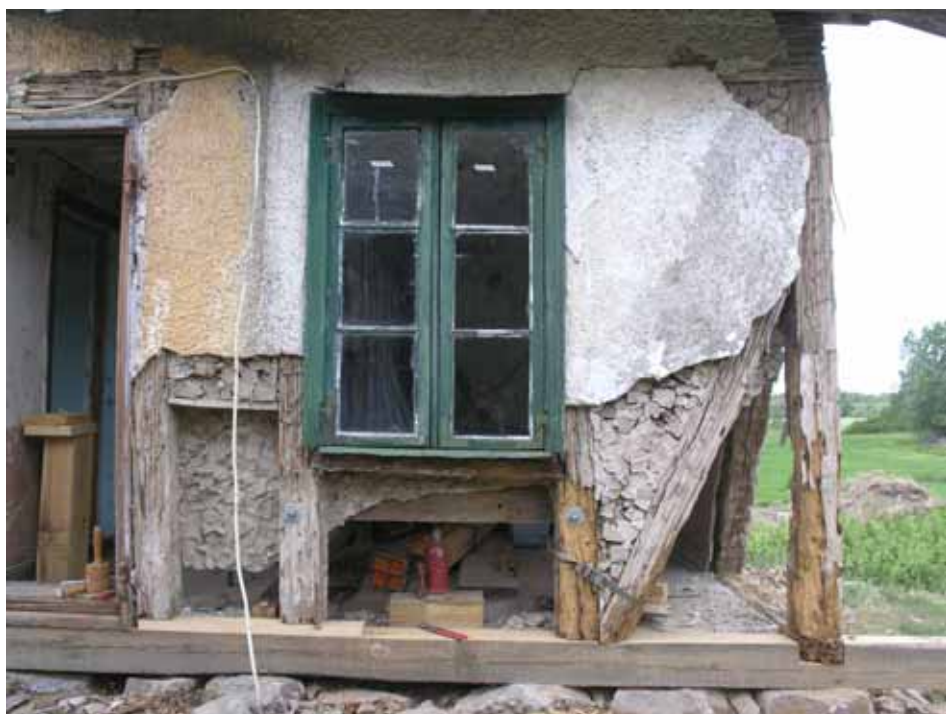
*Östfasaden norrut under reparation. Syllen är inpassad men inte slutförd. Anslutande stolpar reparerades nedtill. Tömnda fack murades om. Bildnr lp20100026.*

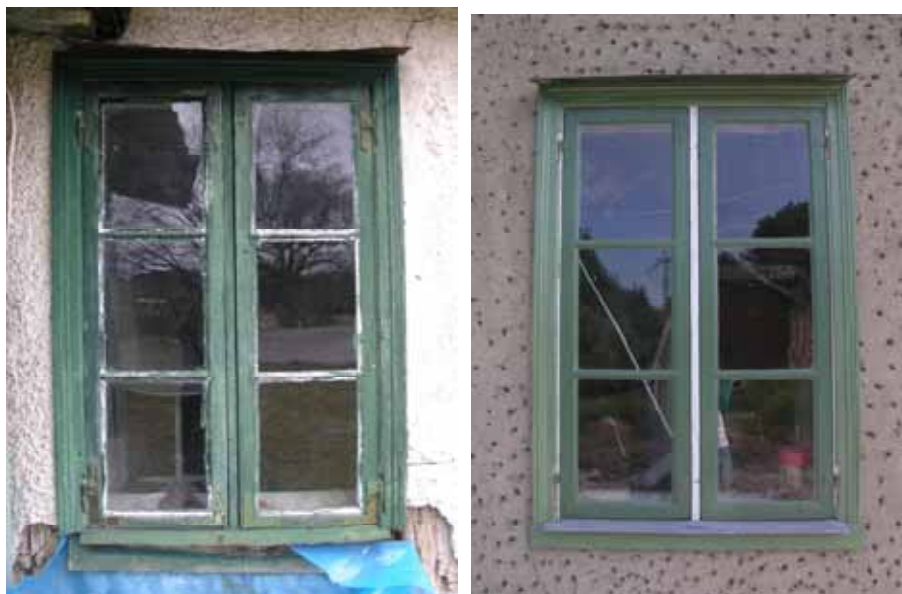
*Tv. Fönster norr om entrén före renovering. Th Fönster efter renovering. Notera den omgivande väggen, vars prickade yta utgör utstockningen, underlag för den kommande ytputsen. Bildnr lp20100034 och lp20100035.*

Bottenvåningens tre fönster var i sämre skick än väntat och i stort behov av reparation. Samtliga är utformade med två luft och mittpost, utåtgående enkelbågar med tre rutor av munbläst glas. Det förekom rötskador i bågarnas nedre delar, främst i understyckena. Hörnen var klumpigt sammanfogade med skruv och mutter. Ingreppen minimerades genom att enbart de yttre skadade trädelarna rensades bort. Insidans intakta trä lämnades kvar och fungerade som bas för nytt trä som laskades i och fästes med träplugg och trälim. Spröjsverken hade tagit stor skada av fukt och endast en spröjs kunde bevaras, övriga är nyttillverkade. Alla fönster kittades med linoljekitt och målades med linoljefärg i en grön kulör. Kulören är en återgång till den mellangröna kulör som utgör det äldsta bevarade färgskiktet på fönstren. Det nedfallna vindsfönstret kunde räddas, men fick kompletteras med ett nytt karmunderstycke och nya foder. Övriga fönsterfoder var trots den väderbitna ytan i skick att bevaras. Befintliga plätlistor över och under bottenvåningens fönster bevarades också.

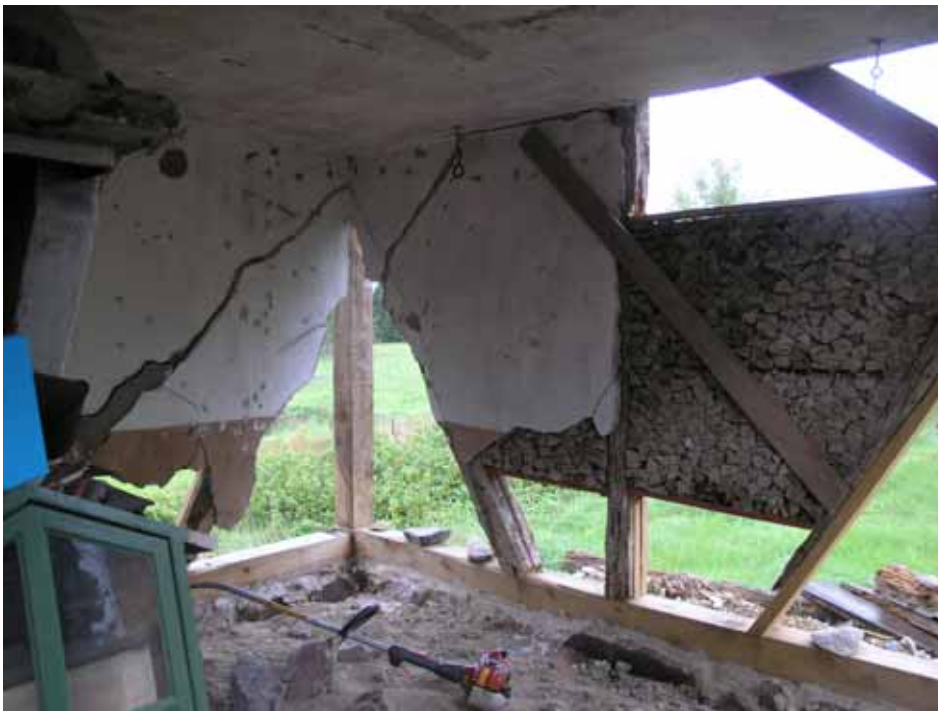
*Stugan från sydöst under renovering. En stor del av kubbverket murades om. Bildnr lp20100040.*

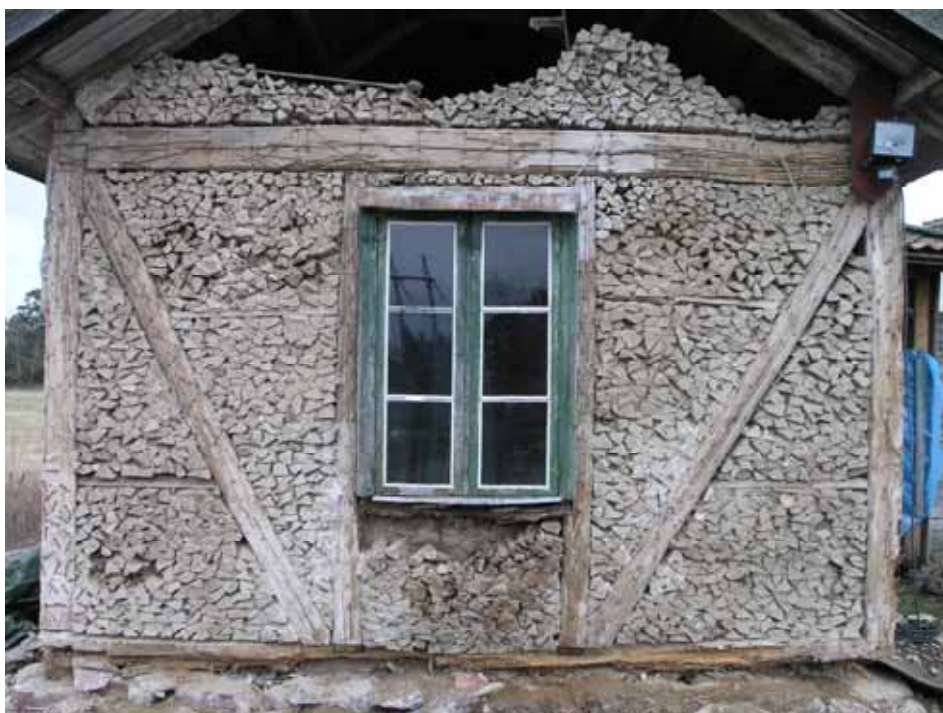
*Närbild av södra gavelfasaden före reparation. Väggen är konstruerad som ett fackverk med en timmerstomme och fyllningar murade med kubb och lerbruk. Lägg märke till tryckfördelande mellanlägg i form av horisontellt lagda brädor. Bildnr lp20100043.*

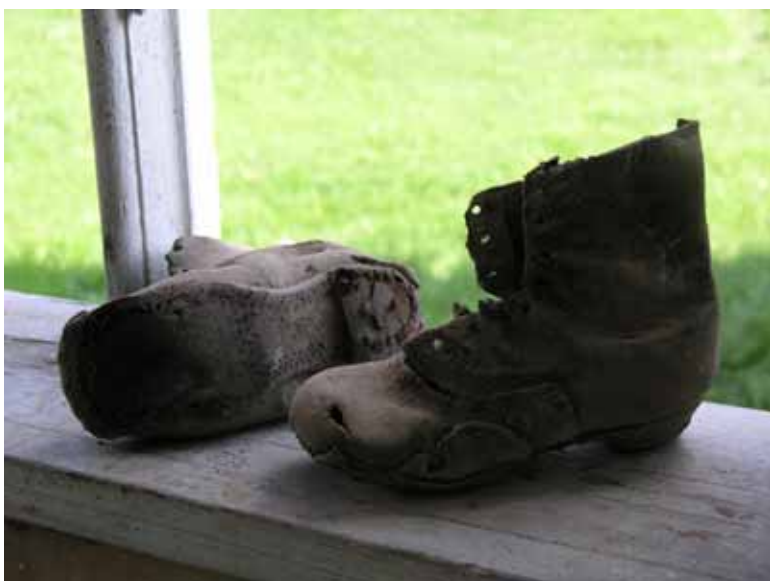
*Barnskor upphittade under stugans rötskadade brädgolv. Framtill finns en liten koppardetalj, eventuellt någon slags lagning. Bildnr lp20100017.*
