# Ansgarskapellet

Antikvarisk medverkan vid restaurering, Ansgarskapellet på Björkö, Adelsö socken, Ekerö kommun, Uppland

*Lisa Sundström*  
Rapport 2010:50

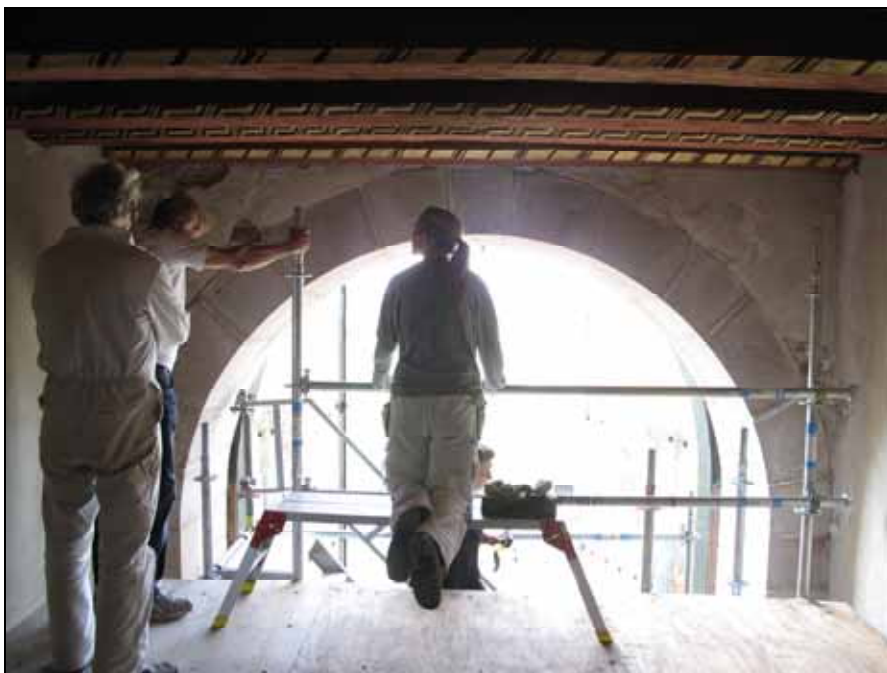
*Putsen var skadad i svicklarna mot portalen i väst. På Bilden Thomas Wängelin och Theresia Strömgren, Wängelin konservator samt Ingemar Sundsberg, Sundberg Byggadministration och projektledning.*

Skador i putsen mot västsidans portal invändigt har åtgärdats genom rensning av tegelmurverk och omputsning fram till portal.

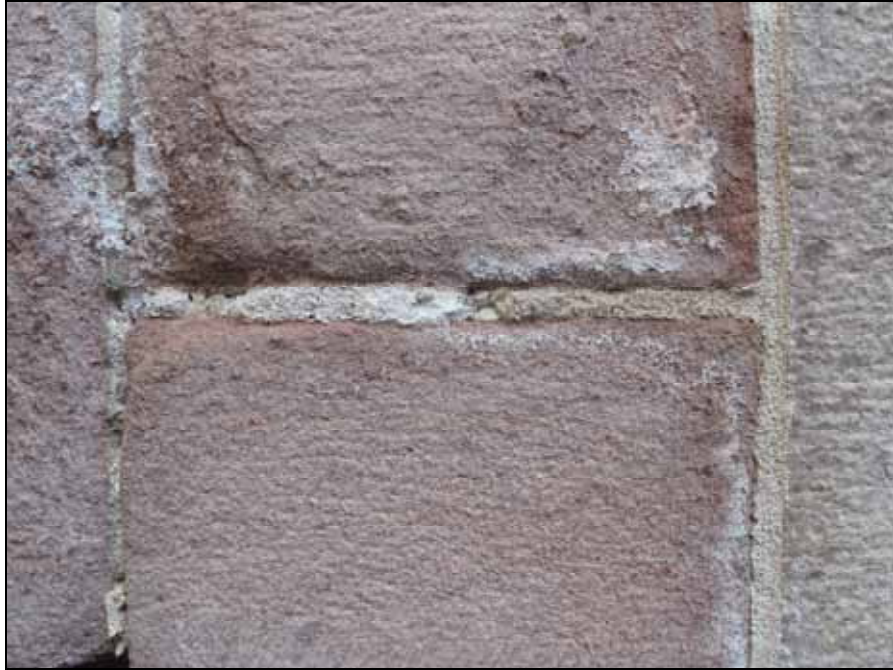
Under arbetet noterades saltutfällningar och vittring av murverkets sandsten varför Skanska stenkonservatorn anlätades för åtgärdsförslag. Skadorna var i huvudsak koncentrerade till västfasaden i anslutning till portalen men även under den utvändiga trappan i öst.

*Exempel på saltutfällningar med skadad fog och sten som följd i portalen.*

Portalens skadade stenar rensades, stenlagades och tonades ned ifärg för anpassning i utseende till befintligt murverk. Skadade fogar kring portalen rensades ut från löst bruk och salter och fogades om med hydrauliskt kalkbruk.

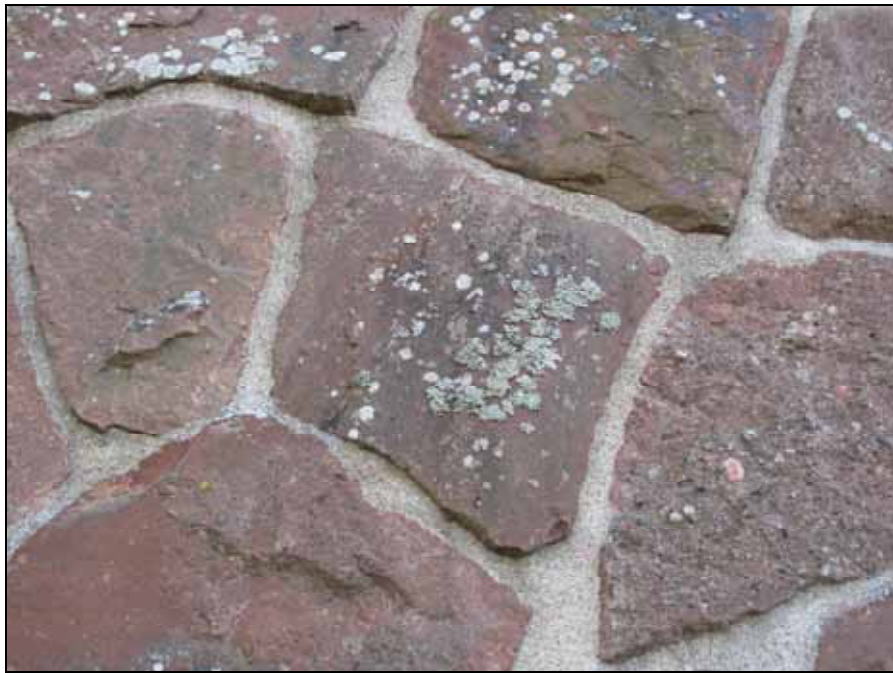
*Exempel på lavbevuxta stenar på den norra fasaden.*

Lavarbeväxtning på norrsidans fasader har tvättats bort med högtryckstvätt. Lavarna kommer dock sannolikt återkomma efter ett par år.

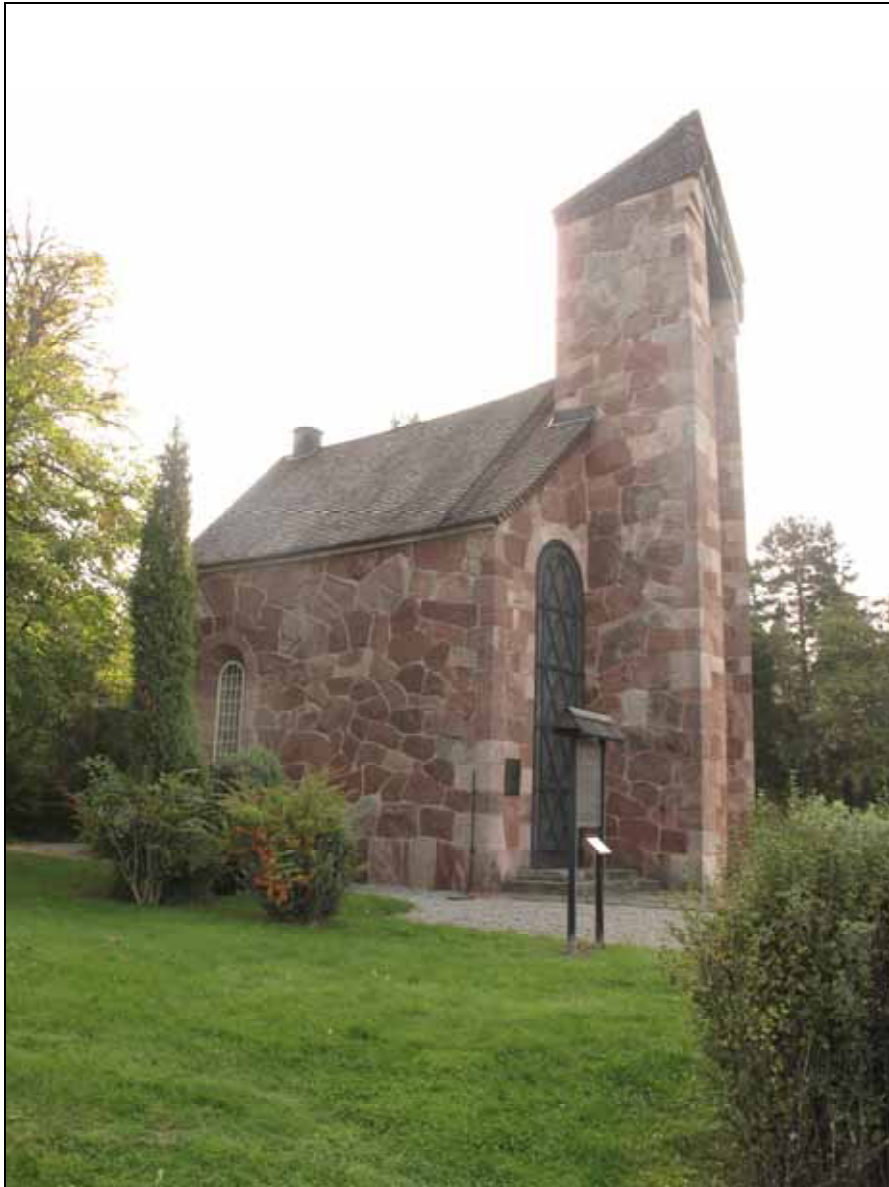
*Norra långfasaden efter borttagning av lavar.*

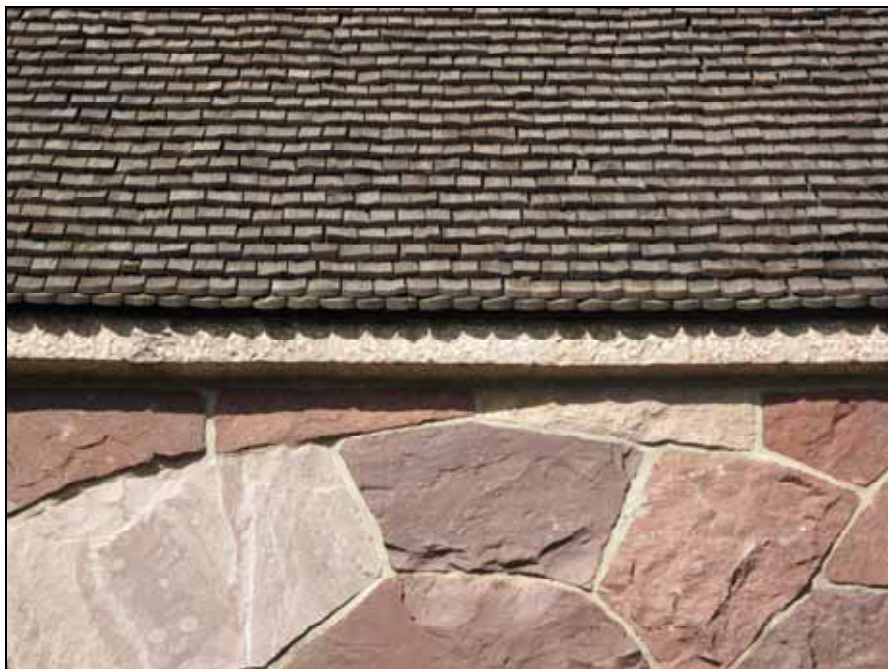
*Det spåntäckta taket har setts över och tjärats.*

Taket har setts över och omtjärats med dalbränd trätjära sommaren 2009. Spån i dåligt skick, ca 20 st, har bytts mot nya lika befintliga bevarade i kapellets uthus. Tornets takfotsinklädning ommålades med svart linoljefärg.

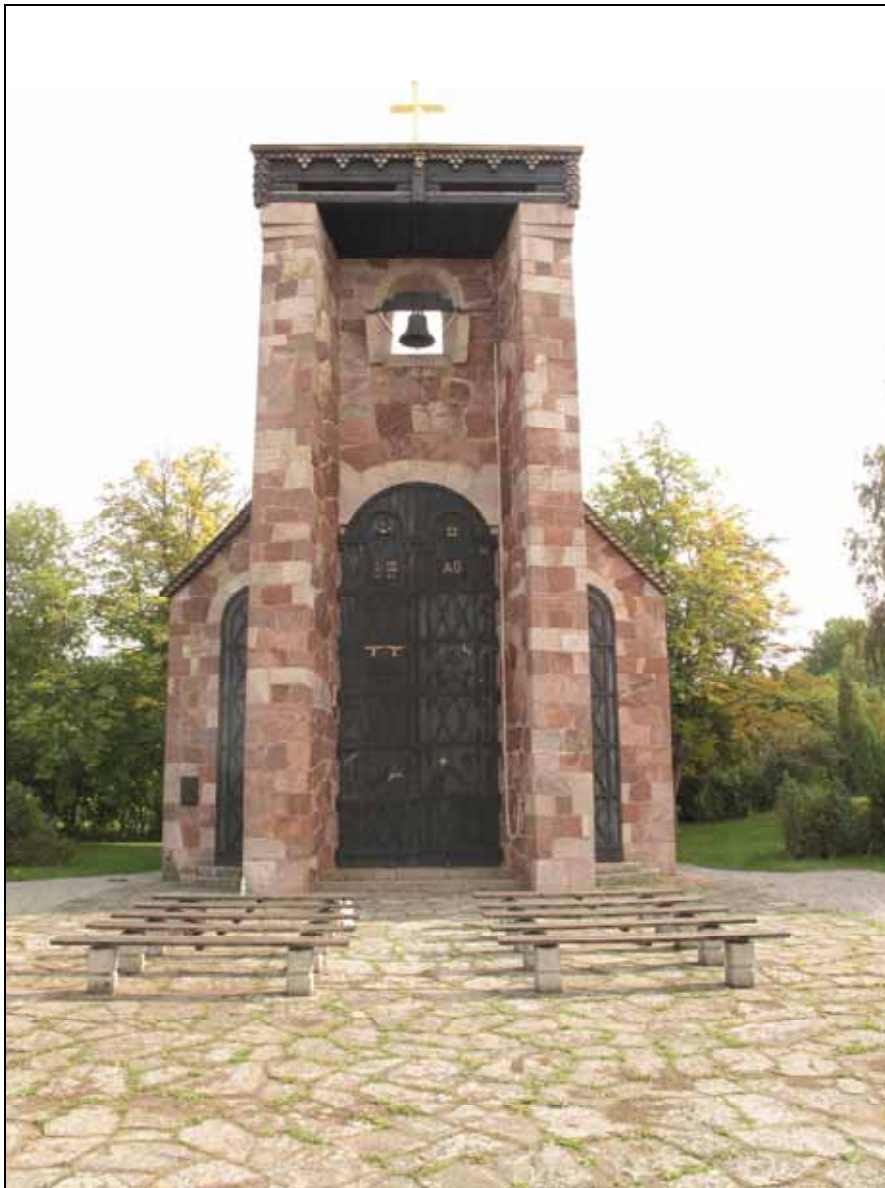
*Portarna med järnsmide och takfotsinklädningen målades om med svart linoljefärg.*

Portarna har justerats och utvändigt målats om med svart linoljefärg och detaljer omförgyllts. Portarna var tidigare tjärade, men önskemål om oljefärg hade framförts för att undvika rinningar på fasad. Portarnas interiöra måleri har rengjorts, retuscherats samt fernissats. Se bifogad konstervatorsrapport.

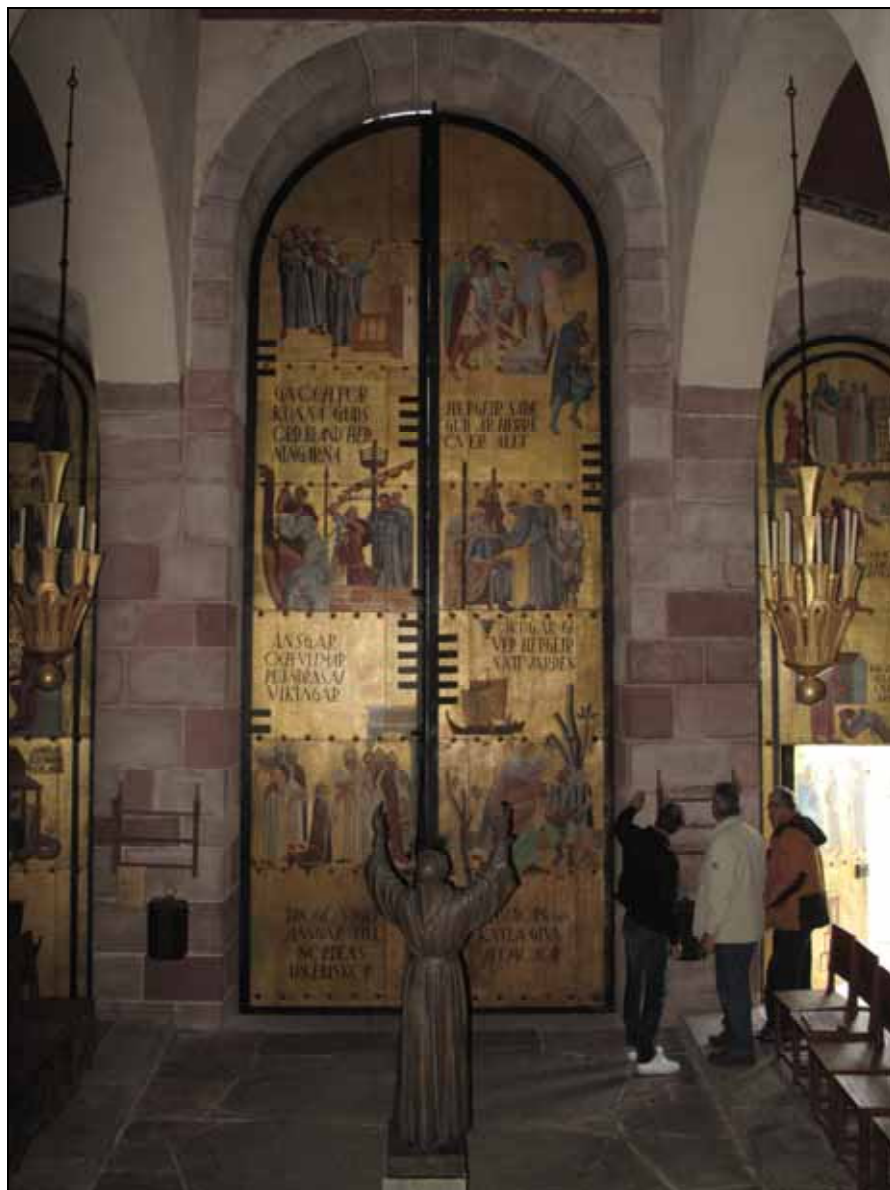
*Portarnas bemålade kopparplåt rengjordes, retuscherades och fernissades.*

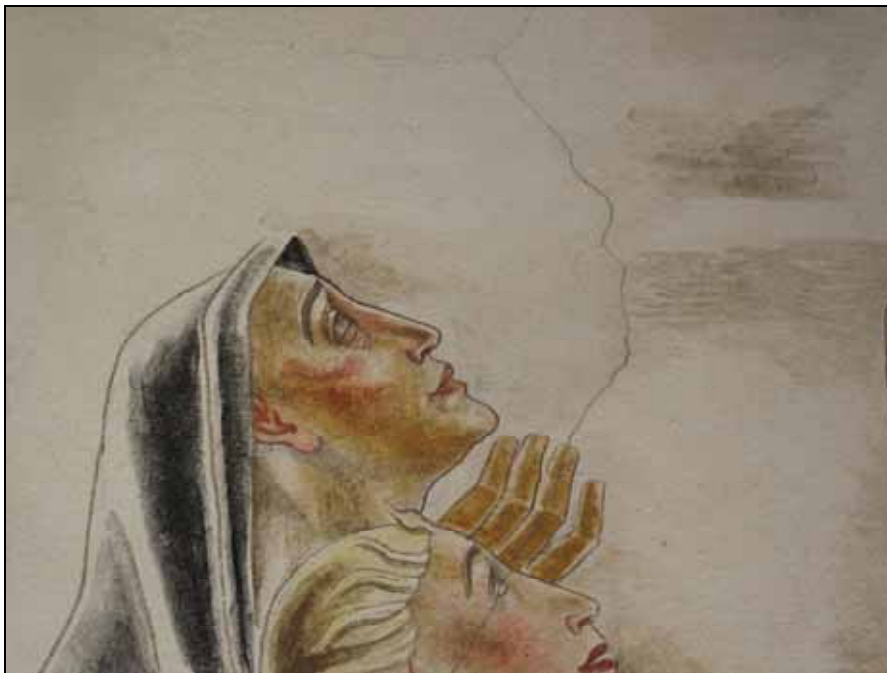
*Exempel på spricka i måleriet som lagades och retuscherades.*

Finare sprickor lagades ut med kalkspackel (Våtsläckt Gotlands kalk och sand), tonades in med pigmenterad kalkmjölk. Djupare sprickor lagades ut med fint kalkbruk, slammades och tonades in liksom de mekaniska skadorna. Där sprickorna löpte över figurmåleriet utfördes retuscher i akvarell. Retuscherades gjordes också de partier av blekta färger som förekom på södra väggens målningar. De små partierna med bortsprängs puts fylldes upp med kalkspackel och tonades in med pigmenterad kalkmjölk.

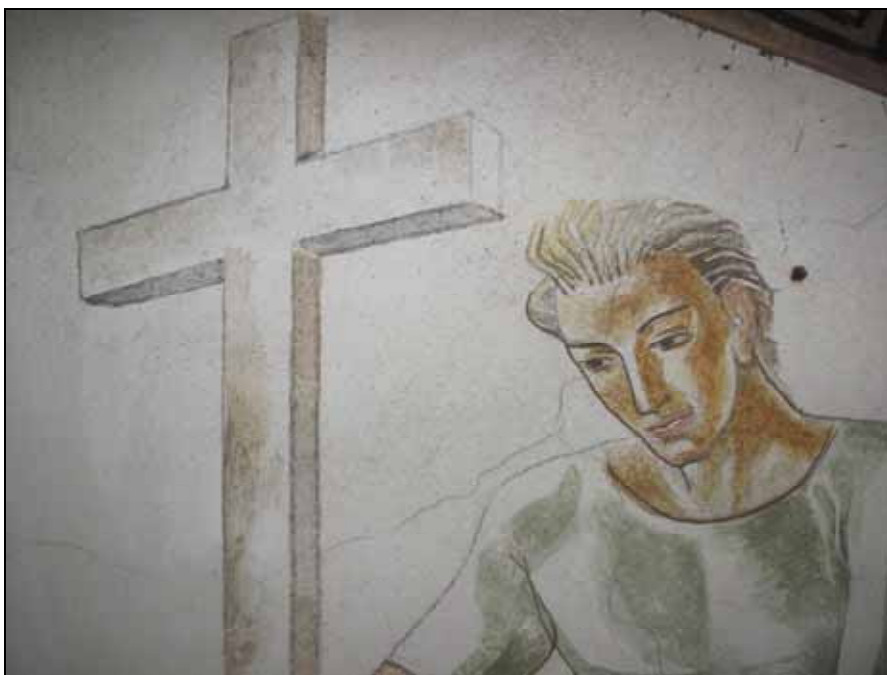
*Exempel på nedsmutsade väggar och sprickor som rengjordes, lagades och retuscherades.*

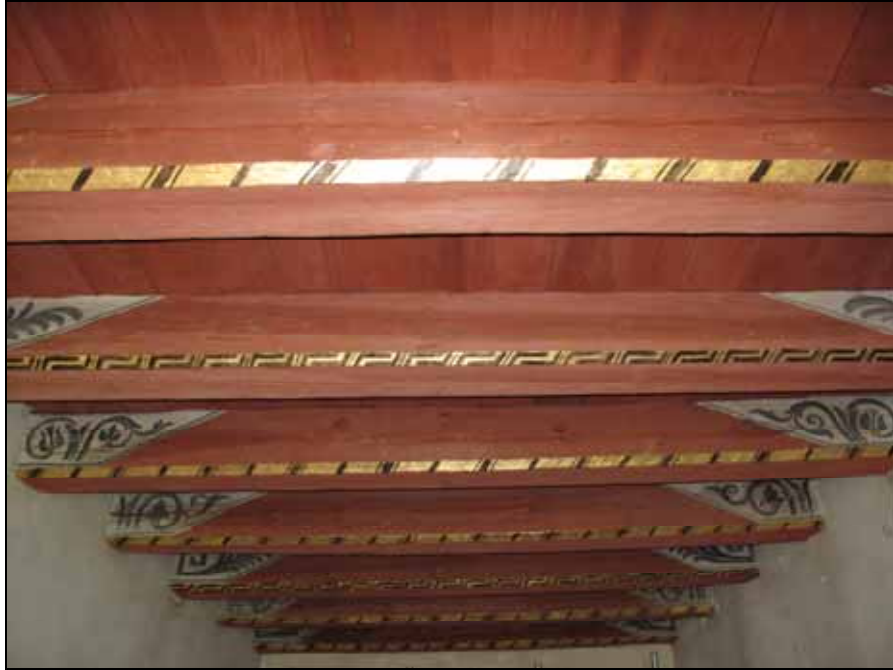
*Tak och dekorativt bemålade takbjälkar har rengjorts.*

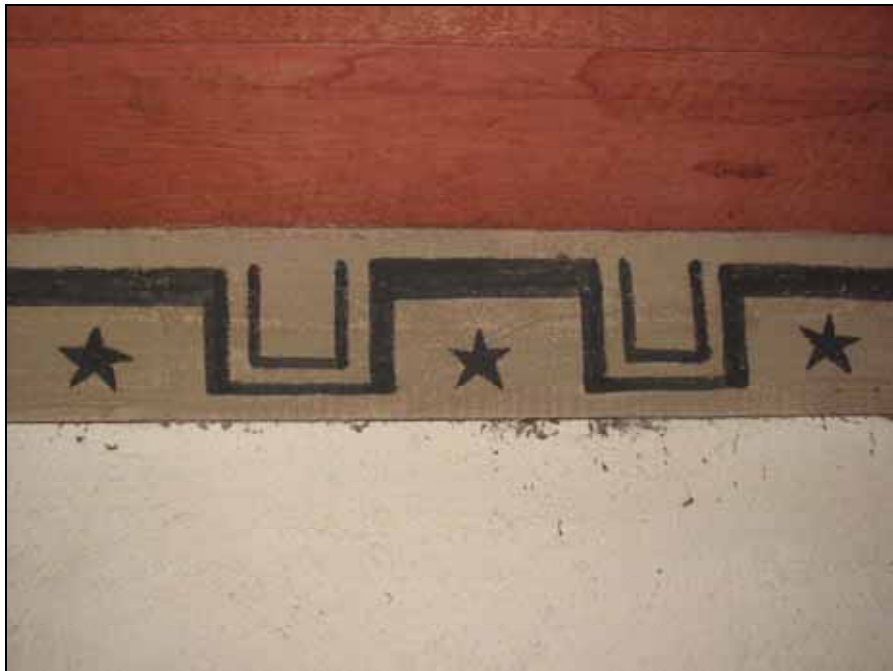
*Taken och den dekorativt bemålade takfotslisten rengjordes.*

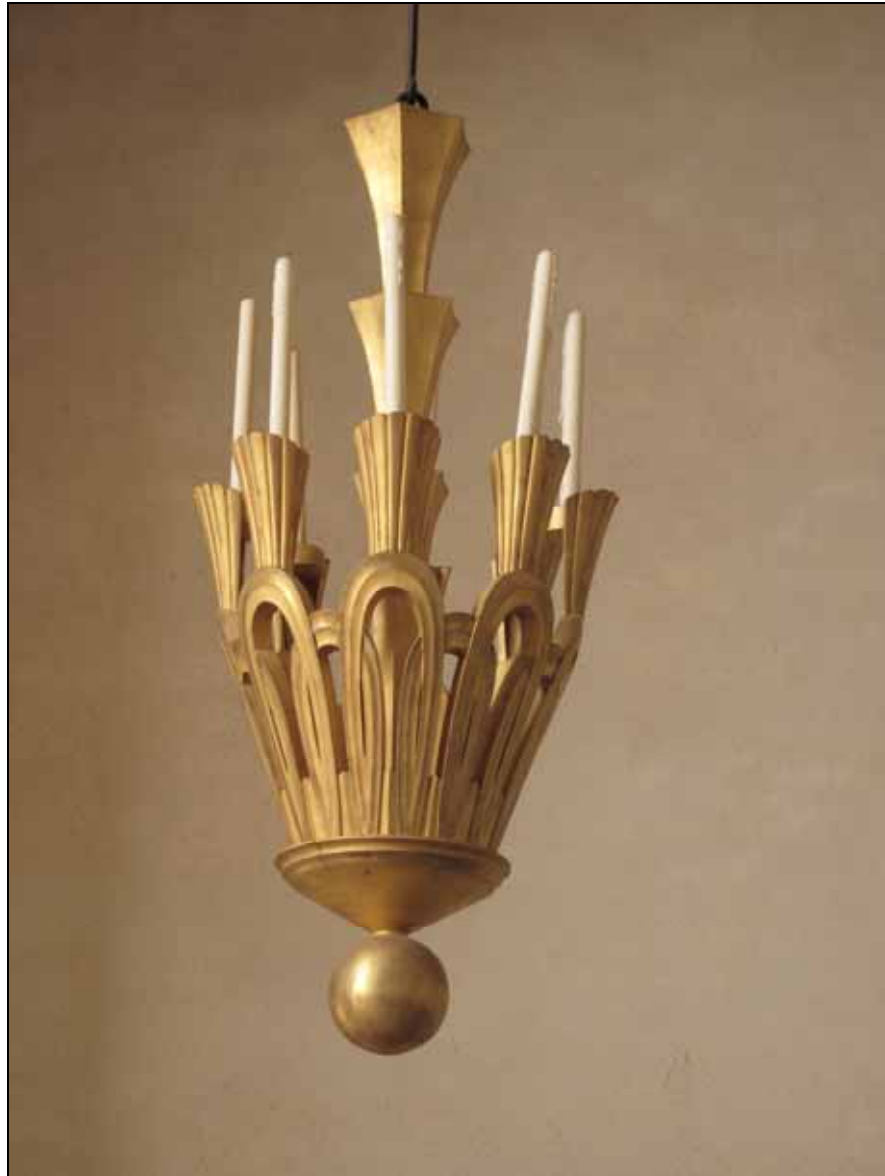
*De förgyllda takkronorna har rengjorts och lös förgyllning fästs.*

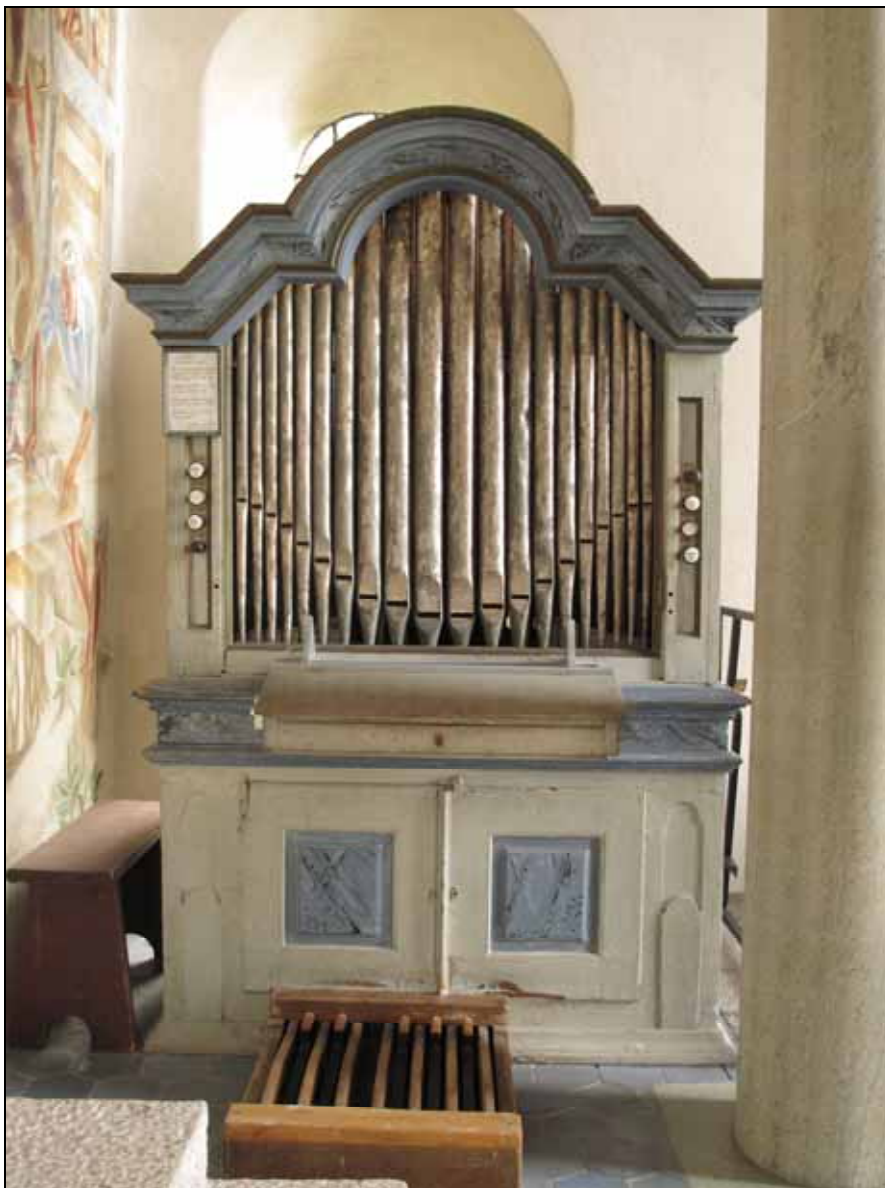
*Orgelns fasad och pipor har konserverats.*

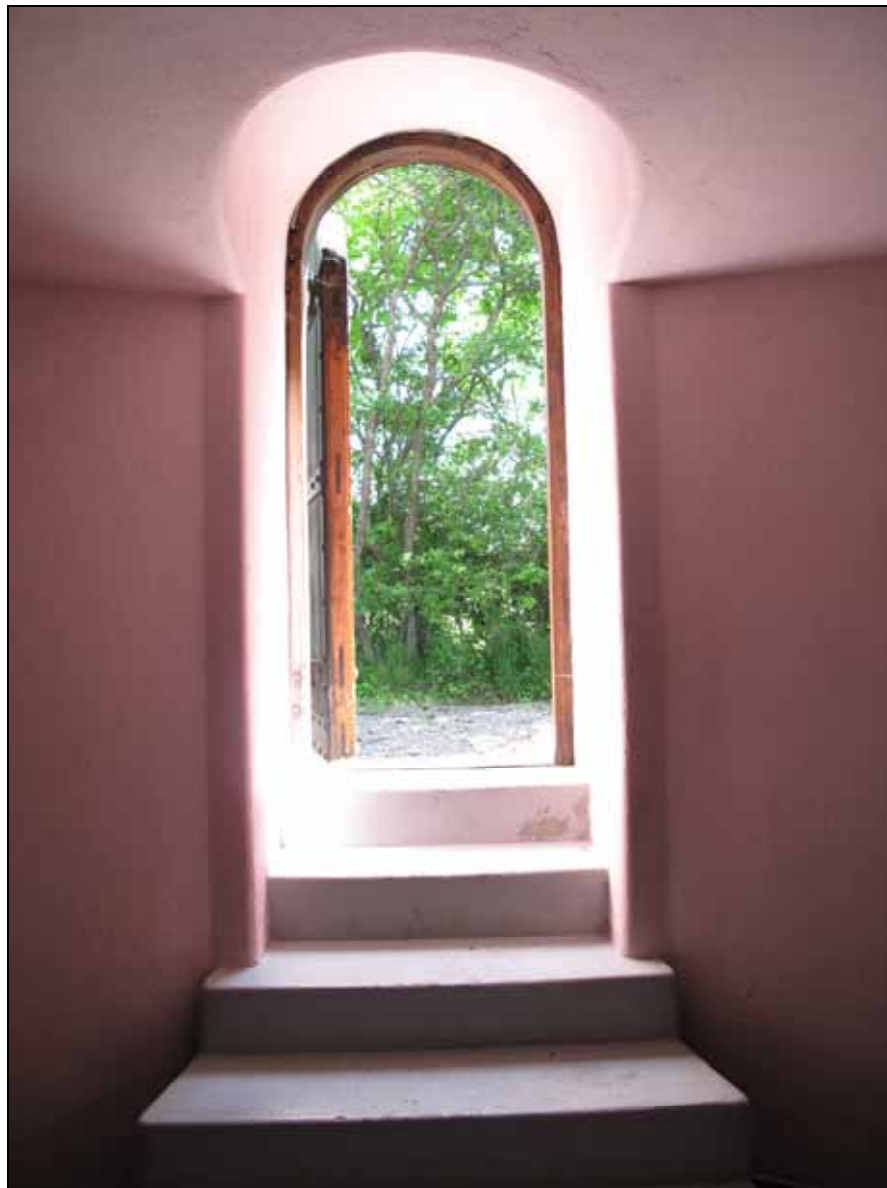
*Sakristian väggar har lagats om målats in.*

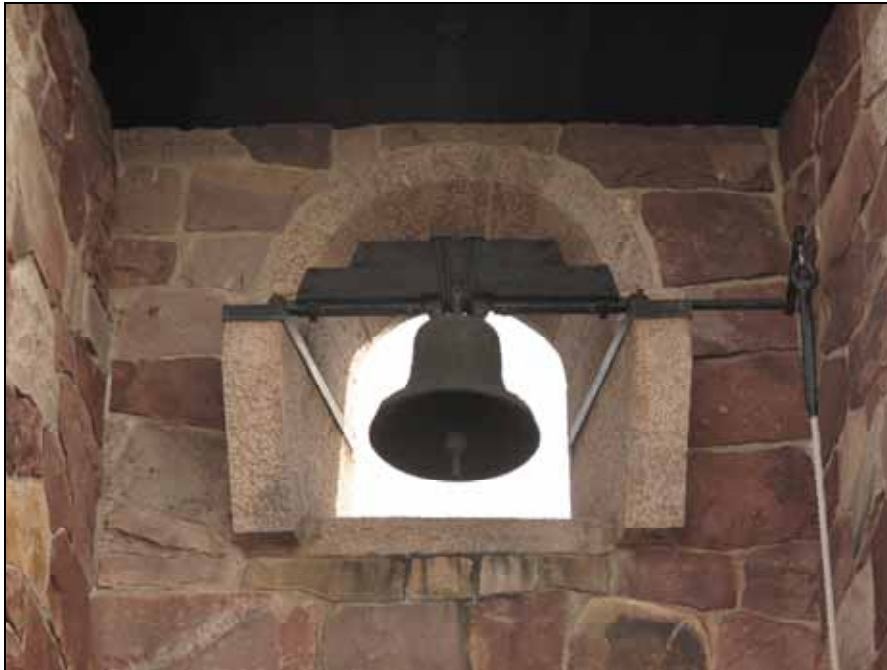
*Repet till klockan har byggts ut mot ett kraftigt rep av hampa.*

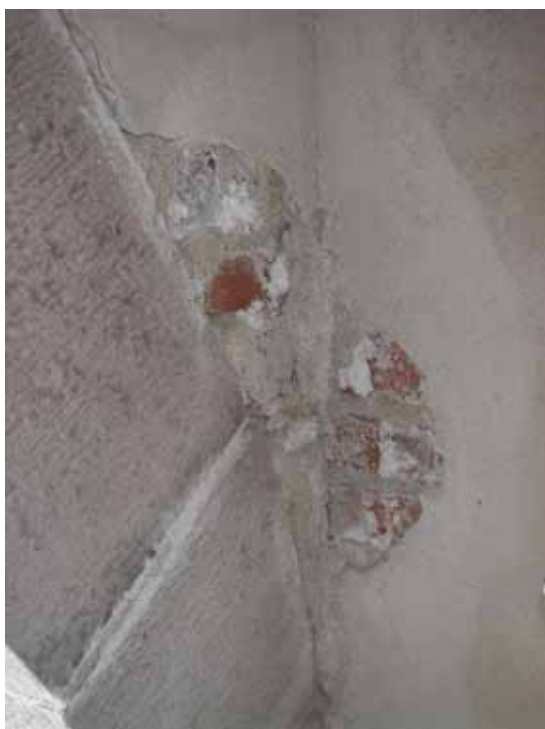
Kapellet står ouppvärmvt vilket i stort förhindrat smuts och damm att bränna fast vid väggarna. Däremot har lättare damm och spindelväv lagt sig på den grova putsens ojämnheter. Stora putsckador förekommer främst på kapellets västra väggar i anslutning till portalen i sandsten och trätaget. Där förekommer stora putsbortfall, kalkbruket har vittrat sönder till följd av de tydliga saltutfällningarna. Saltvandringarna följer fogarna och mynnat ut i stora saltutfällningar som inte kristalliserats och blivit hårt, men orsakat söndervittrad puts, blekta färgpartier och uppluckrad sandsten.

Figur 1. Putsbortfall med saltutfällning, västra väggen.

Vid provsuddning med Gomma Pane och Acca Pad på väggarna gavs inget synligt resultat. Därför borstades de kalkade ytorna rena från smuts. De större putsbortfallen borstades rena från löst sittande puts och vittrande puts höggs bort. Dessa skador stockades med grovt kalkbruk (Maxit 142) och därefter med fint kalkbruk (Maxit 144) i omgångar till dess att nivån med omgivande puts uppnåts. Lagningarna slammades med en blandning av dolomitmjöl, sand och våtsläckt Gotlands kalk för att rätt struktur skulle skapas. Lagningarna tonades in med pigmenterad kalkmjölk.

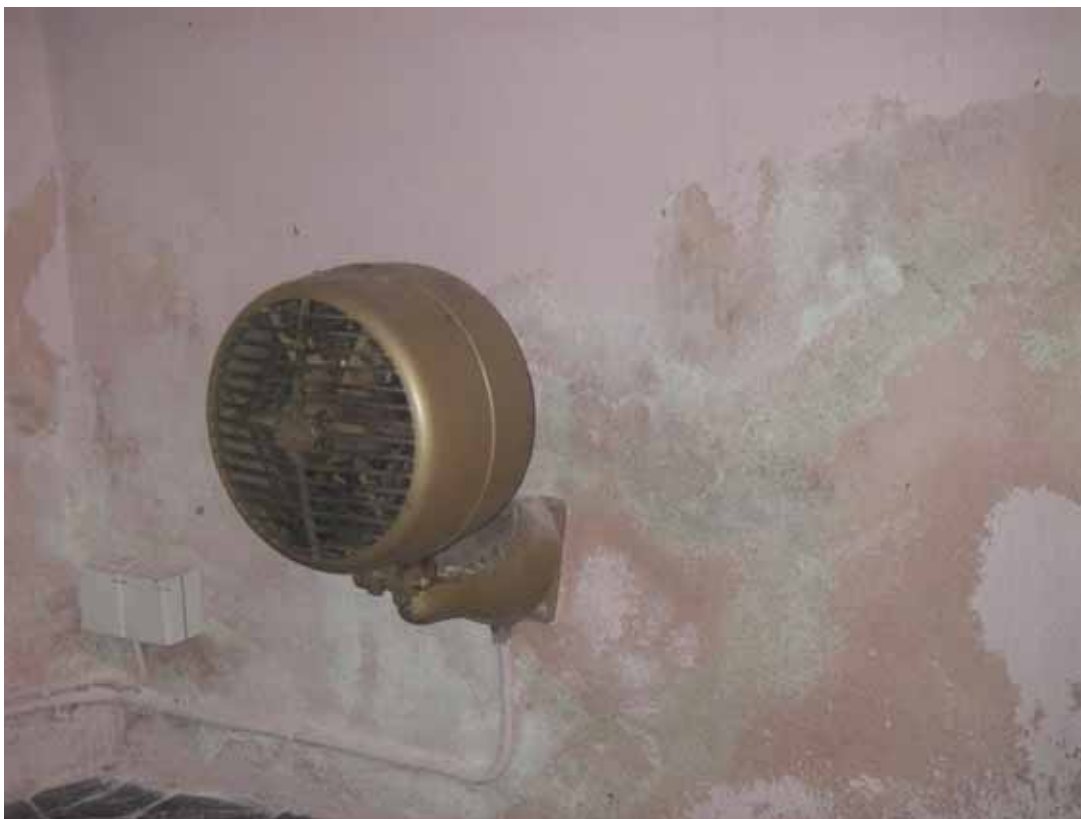
Sakristian står också ouppvärmad och väggarna är inte särskilt nedsmutsad. Väggarna i sakristian har målats i en rosa kulör med akrylatfärg. Denna färg har på vissa ytor börjat resa sig och delvis fallit bort och blottat en underliggande rosa kalkfärg. På framförallt norra väggen har stora saltutfällningar vittrat sönder putsen.

Figur 2. Skadad puts i sakristian, norra väggen.

Väggarna borstades rena från damm. Rest löst sittande färg skrapade bort. Färgprov togs och ny akrylatfärg (Murtex) i samma kulör togs fram. Där putsen vittrat sönder skrapades den lösa putsen bort och lagades ut med fint kalkbruk. Alla ytor där akrylatfärgen skrapats bort liksom lagningarna slammades med en blandning av dolomitmjöl och våtsläckt Gotlands kalk för att jämna ut eventuella nivåskillnader. Slamningarna tonades in med den kulörsnarlika akrylatfärgen.

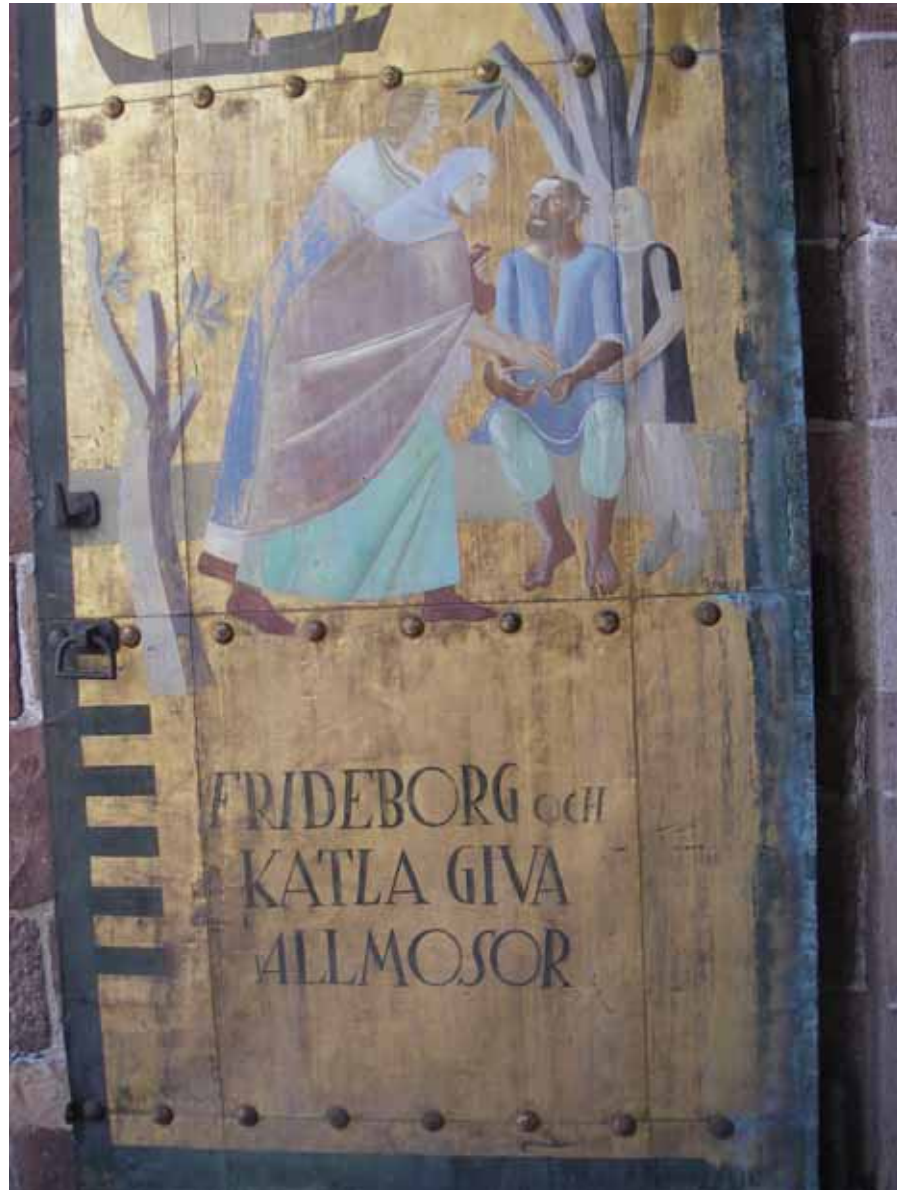
På portarnas insidor skildras Ansgarskrönikan med målningar på förgyllda kopparplåtar som spänts upp på ekportarna. Stora ärgblommor har fällts ut längs med den svarta bården på främst den norra mittporten men i mindre grad även på den södra mittporten. Denna bård utsätts för ett fuktigt mikroklimat när den ligger an mot sandstenen i portalen. Ärgdroppar har fällts ut jämnt fördelat över portarnas ytor.

**Figur 3. Västra mittporten med matt yta, ärgbildning och mekanisk nötning synligt.**

Rinningar som fört bort färgen i målningarna och orsakat ärgbildning förekommer. Även rinningar och stänk från ommålningen av portens utsida förekommer. Viss nötning och mekaniska skador förekommer på målningar och förgyllning. Kopparspikar

Prov med såväl Gomma Pane och kokt linolje/terpentinlösning gjordes på de förgyllda ytorna och målningarna utan någon märkbar skillnad i renhetsgrad, så dörrarna borstades rent. De större ärgpartierna behandlades med citronsyra, ca 5 % . På de ytor där ärgen fränt bort all förgyllning och färg borstades de också med mässingsborste. Rinningar och vissa mekaniska nötningar av färgen retuscherades bort med akrylfärg liksom den svarta bården som förstärktes. Rinningar och stänk från tidigare ommålning av portarnas utsidor skrapades bort. Portarna förseglades sedan med Laropal löst i balsamterpentin för att skydda kopparplåtarna från fukt. De spikar som satt löst eller fallit bort ersattes av ny kopparspik som retuscherats med akryl.

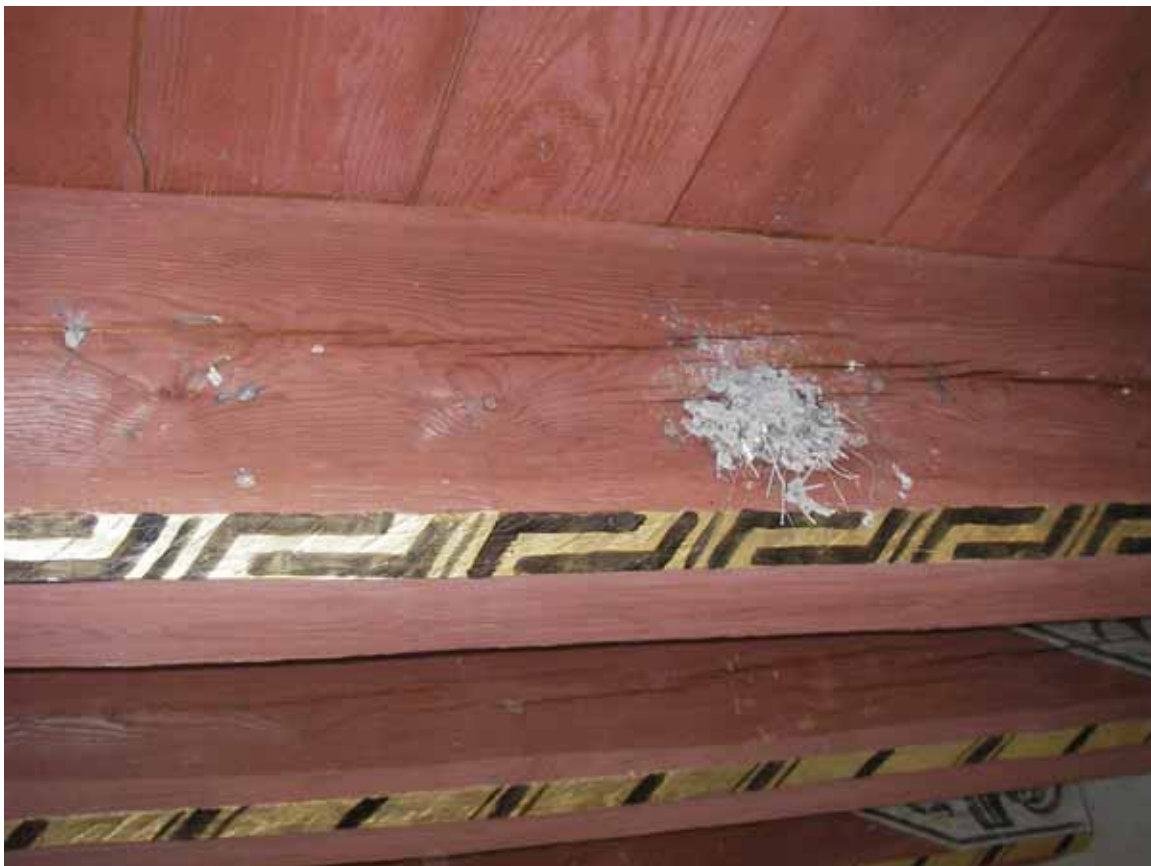
Plattaket med synliga bjälkar är i gott skick. Dekormålningarna är intakta. Inga synliga fuktskador i anslutning till saltutfällningarna i väggarna var synliga. Ett lättare dammlager och spindelväv förekommer främst i skarvarna till de putsade väggarna. Dock finns rester av fågelbon i form av lera och gräs på de yttersta bjälkarna vilka missfärgas av den en gång fuktiga leran.

Figur 4. Rester av fågelbo på takbjälke.

Den röda färgen på taket var vattenkänslig så taket borstades rent från smuts och damm. Rester från fågelbon skrapades och borstades bort från mittskeppets bjälkar. Dessa ytor retuscherades sedan med akvarell.

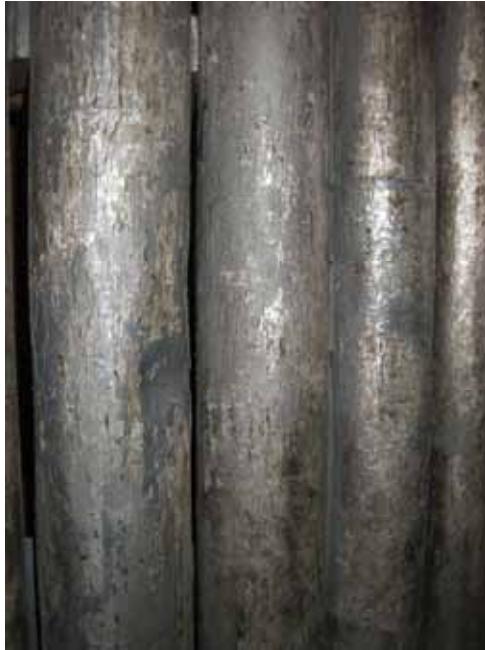
Orgeln i söder har baksidan vänt mot ett fönster. Detta har orsakat en lättare uttorkning och färgen spricker och reser sig. Där flagor fallit bort blottas underliggande färglager som vittnar om en annan färgsättning. Även piporna har målats i en färg, sedan försilvrats och därefter övermalats igen. Dock har stora partier av den senaste övermålningen fallit bort och resterande instabila färgskikt är tydligt. Delar av de blottade försilvrade ytorna har oxiderats och syns som svarta fläckar.

**Figur 5. Bemålade och försilvrade orgelpipor.**

Orgeln var inte särskilt smutsig utan borstades rent från damm med mjuka borstar och dammsugare. Piporna rengjordes med triammoniumcitrat, 3,8 %. Den löst sittande

färgen på orgelfasaden och piporna fästes med Mittel für konsolidierung (MFK).  
Orgelfasaden retuscherades in med akrylfärg.

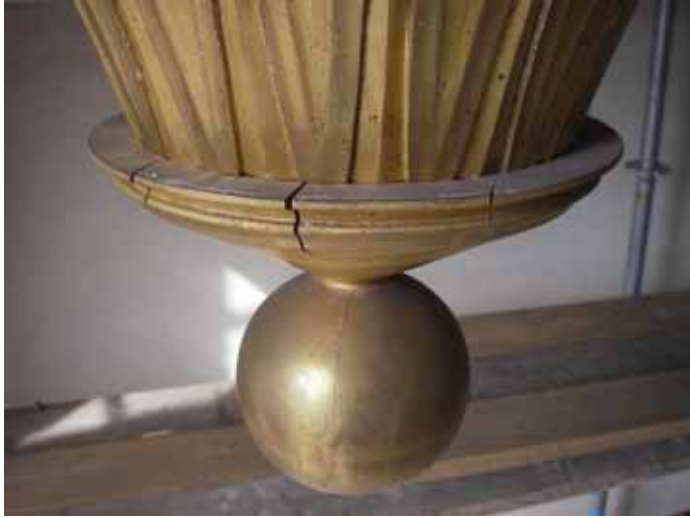
Två förgyllda ljuskronor i trä hänger i pendlar från taket i sidoskeppen. Dessa är dammiga och förgyllningen har på utsatta partier dålig vidhäftning.

**Figur 6. Förgyllningsskador på ljuskrona.**

Ljuskronorna dammrengjordes med dammsugare och mjuka borstar. Den löst sittande förgyllningen fästs upp med MFK. Förgyllningsbortfall retuscherade med akrylfärg och vattenlöslig guldbrons. Slutligen rengjordes kronorna med lacknafta. Pendlarna inoljades.

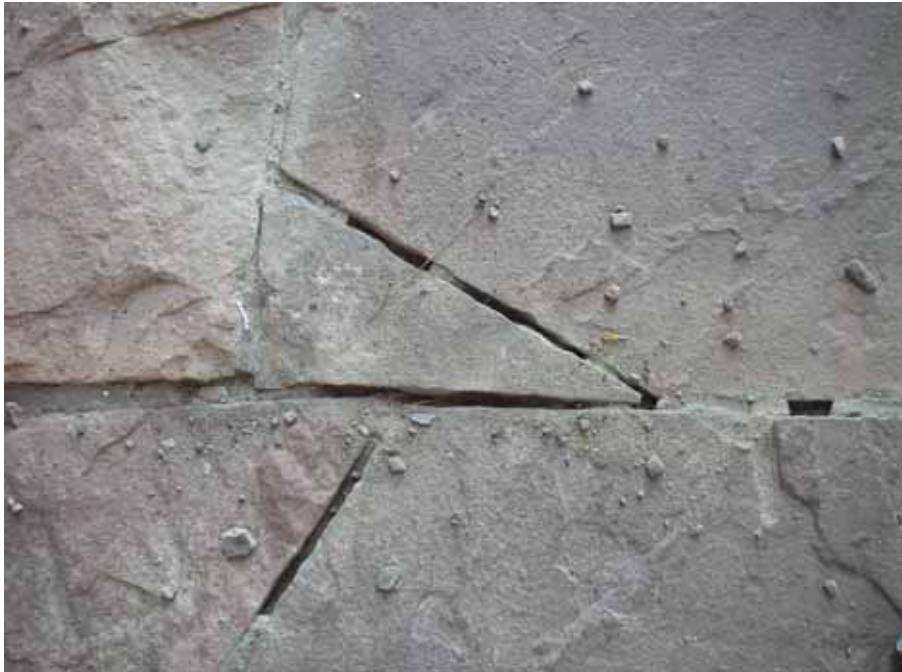
Fogarna mellan kalkstensplattorna i golvet består av olika sorters bruk vilket förutom i hållfasthet visar sig genom nyansskillnader och struktur. Fogarna har alltså lagats allt eftersom i olika omgångar. Trots och kanske beroende på dessa spänningar mellan bruken har fogarna delvis luckrats upp och lossnat.

**Figur 7. Trasiga fogar och synliga befintliga fogar av olika bruksorter.**

Fogarna mellan kalkstensplattorna som lossnat eller luckrats upp skrapades ur och borstades bort. Nya fogar i en neutral nyans gjordes med Cementbruk A (Weber).
