Roslags-Kulla kyrka

Antikvarisk medverkan vid renovering av fönster och spåntak, Roslags-Kulla kyrka, Roslags-Kulla socken, Österåkers kommun, Uppland

Lisa Sundström
Rapport 2010:51

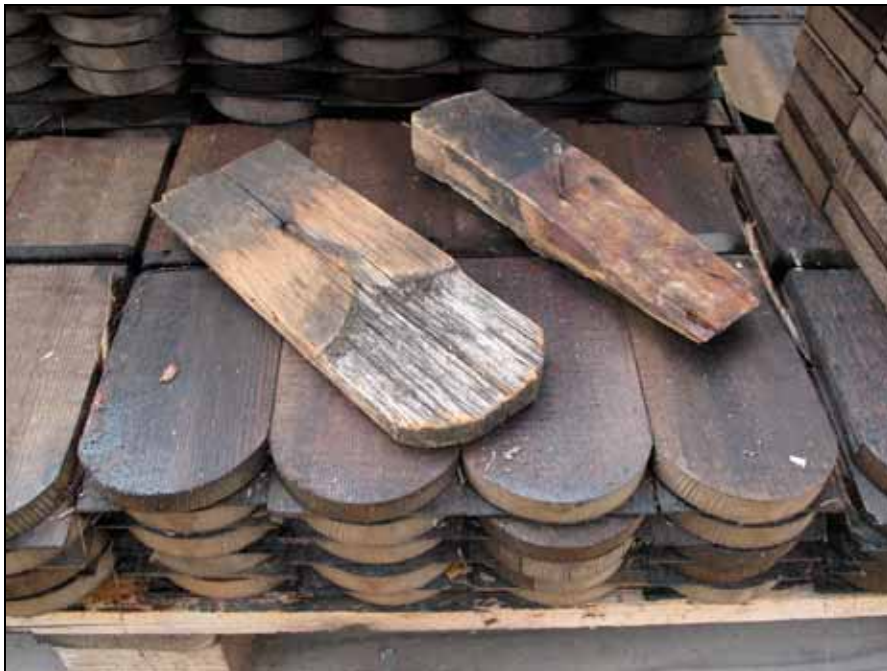
Spån i dåligt skick ersattes av nya lika befintliga.

Kyrkans spån i dåligt skick har ersatts av nya lika befintliga av tjärdoppade spån av furu av längden 300 mm, bredden 90 mm och tjockleken 18/5 mm som spikades med syrafast spik. Spånen var dåliga framförallt i de flacka partierna och böts därför från takfoten och en meter upp runt hela tornet samt en meter från toppen och ner, totalt ca 50 kvm. För bättre luftning av taket har en luftningslist lags vid nedersta varvet. Spåntaket tjärades med dalbränd trätjära levererad av FC Sweden AB.

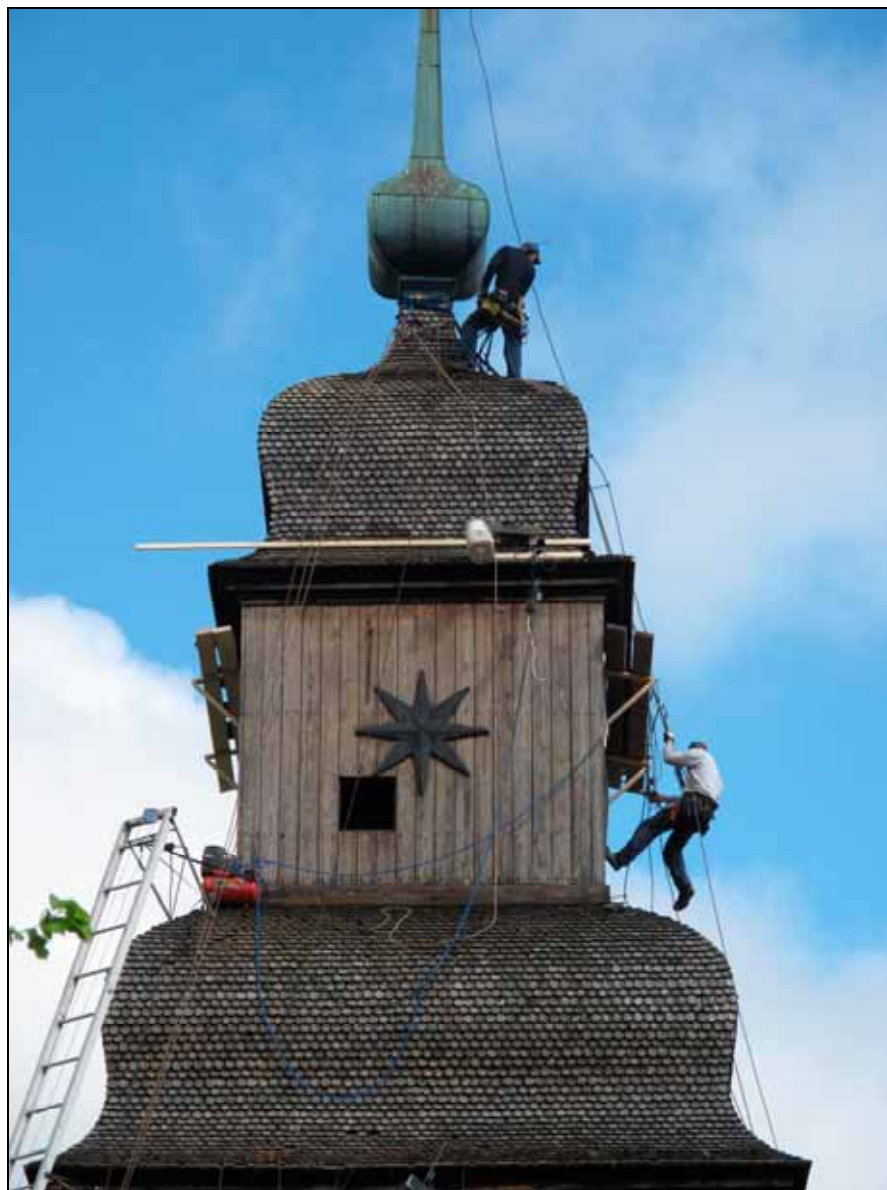
Då renoveringsarbetena utfördes med bergsbestigarutrustning behövdes inte ställningar.

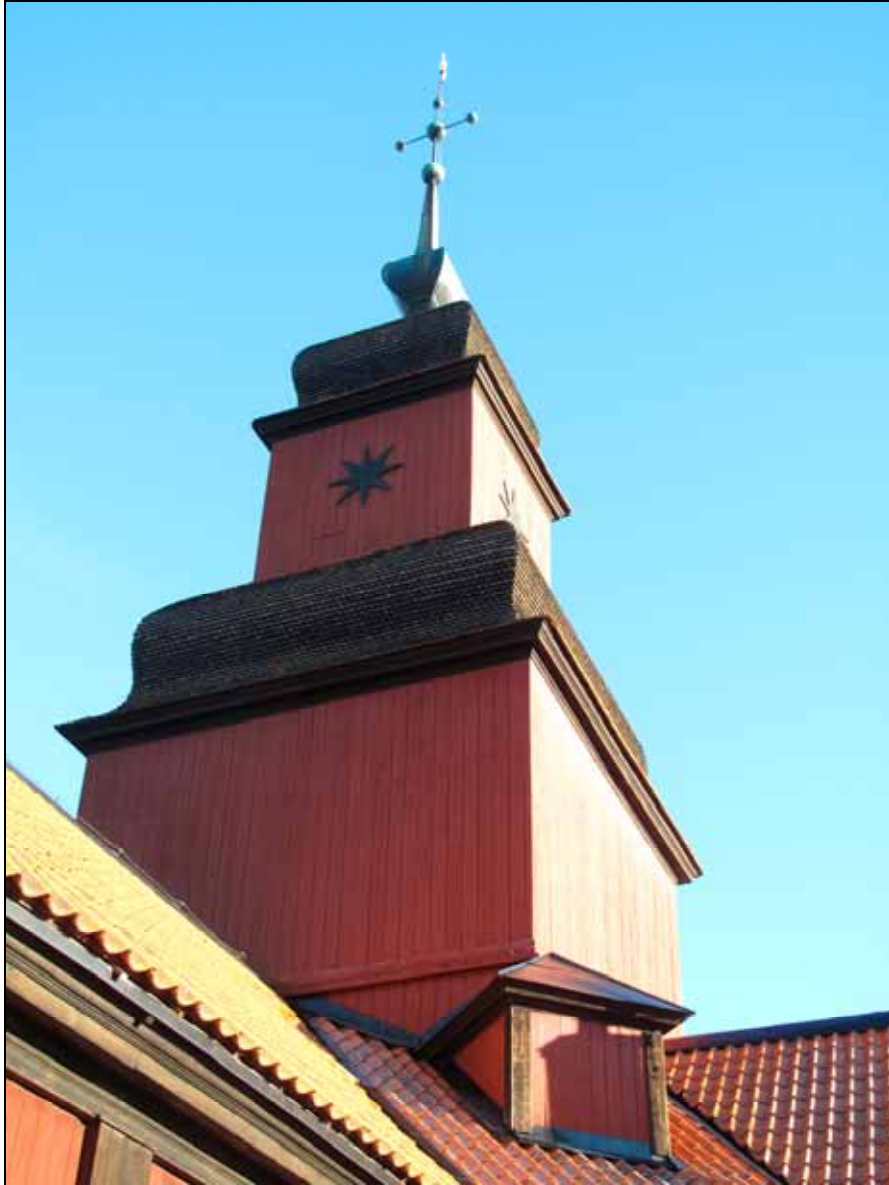
Kyrkans torn efter renovering av takspån och ommålning av tornfasaderna.

Kyrkans tornfasader målades om genom grundmålning med Falu rödfärg och slutströks med rödtjära av fabriken Stig Björklund. (Det noterades att färgburkar som blivit kvar sedan kyrkans senaste underhållsmålning innehöll Falurödfärg med en iblandning av 20% tjära).

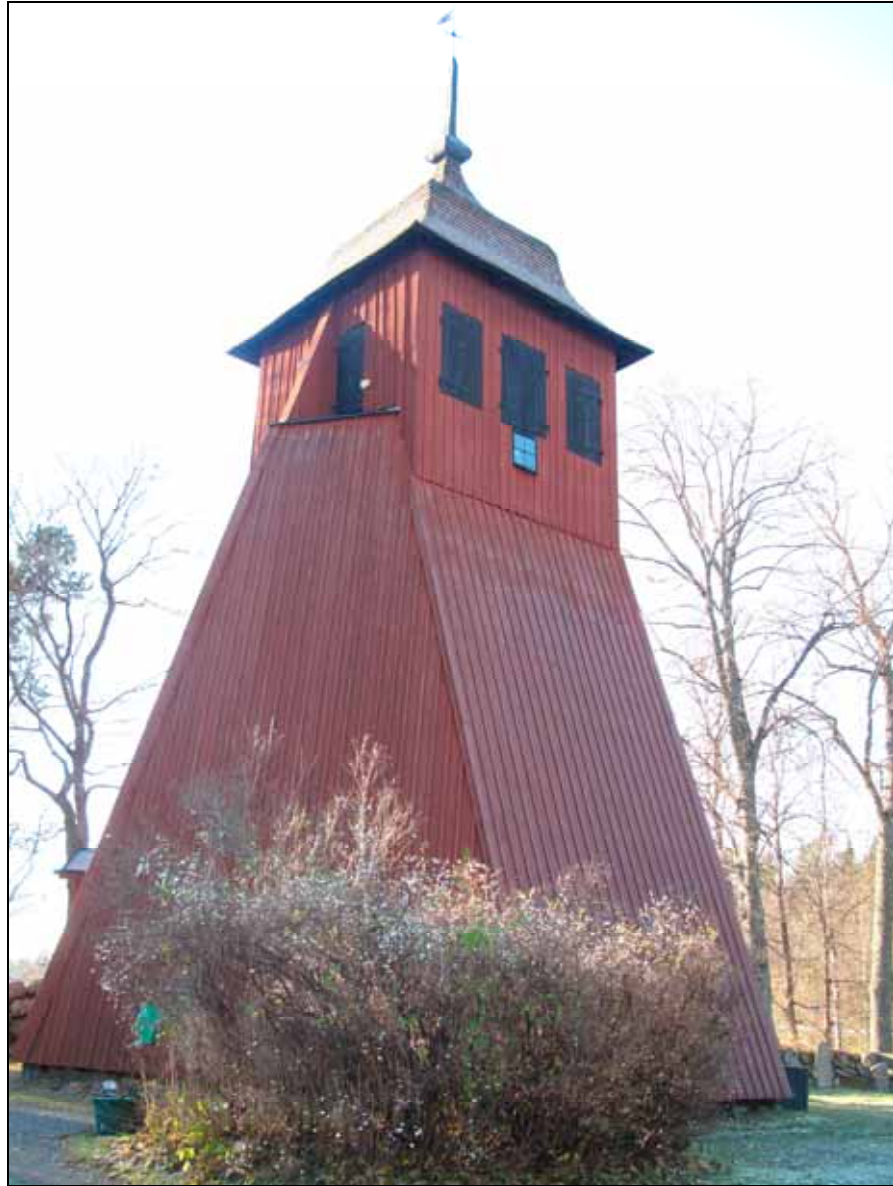
Vid arbetets påbörjande konstaterades att taket var i så dåligt skick att hela taket ansågs vara i behov av byte. Samtliga spån ersattes därför med spån lika befintliga av tjärdoppade furuspån av en längden 300 mm, bredden 90 mm och tjockleken 18/5 mm som spikades med syrafast spik. Spåntaket tjärades med dalbränd trätjära levererad av FC Sweden AB.

Klockstapeln efter byte av takspån.

Ca 100 spån var beräknade att bytas på klockstapeln. Vid arbetets påbörjan konstaterades att taket var i så pass dåligt skick att hela taket behövde bytas. Målning av klockstapelns fasader utgick.

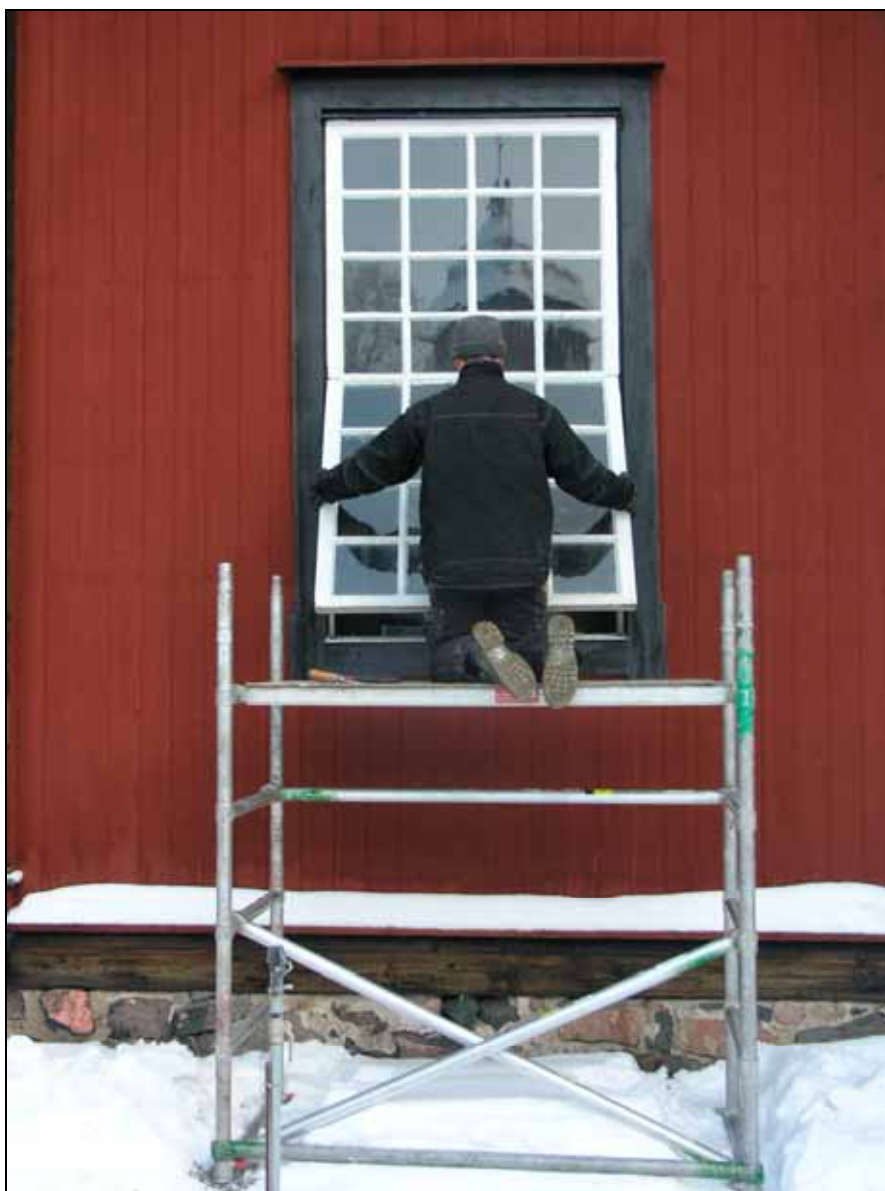
Fönsterna demonterades för renovering på verkstad.

Kyrkans fönster har demonterats etappvis för renovering i Uppsala Fönsterhantverks verkstad i Uppsala. Fönsteröppningarna täcktes under renovering med skivor. Vid renoveringen demonterades hörnjärnen och bågarna rengjordes från färg. Bågarnas fukthalt kontrollerades och hörnjärnen blåstrades och rostskyddsbehandlades. Träet impregnerades därefter med rå linolja. Omkring tre bottenstycken hade behov av trälagning och helsulades.

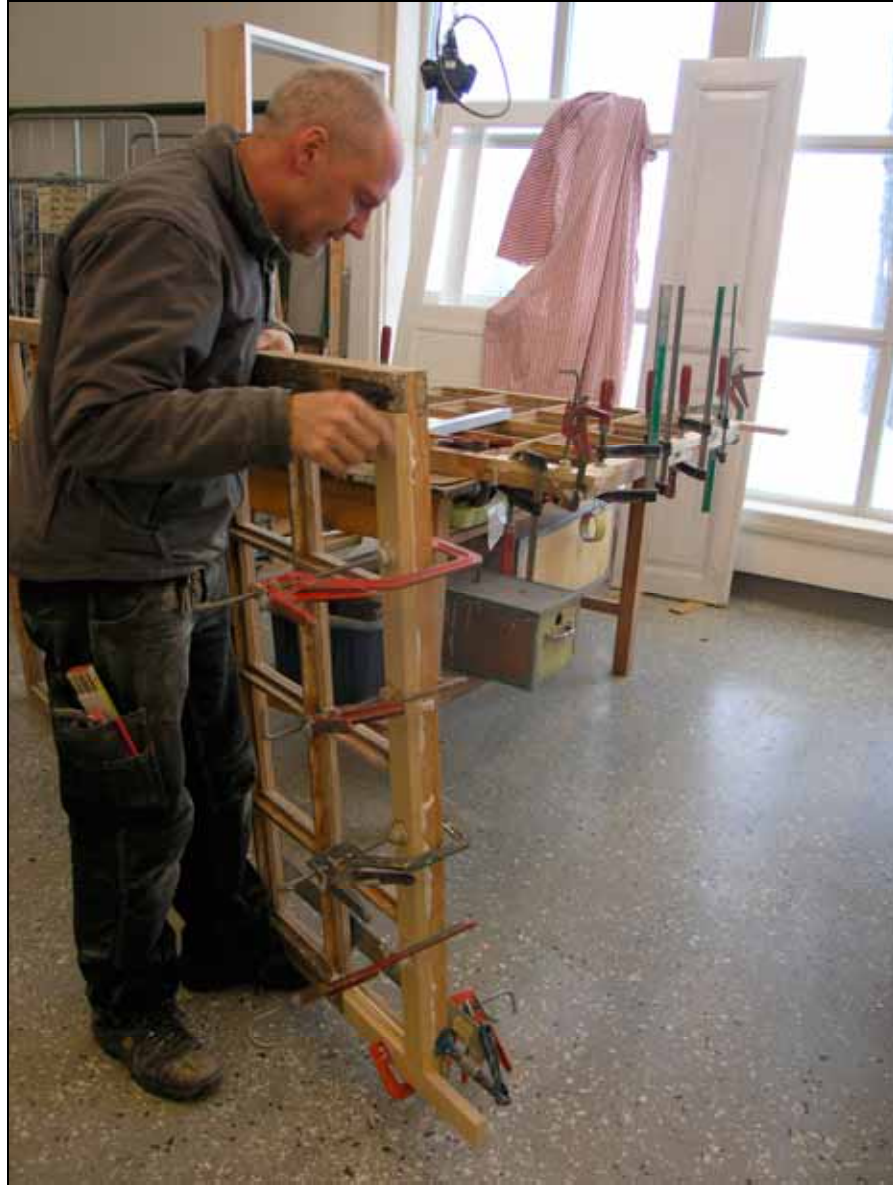
Lagning av bottenstycke hos Uppsala Fönsterhantverk AB.

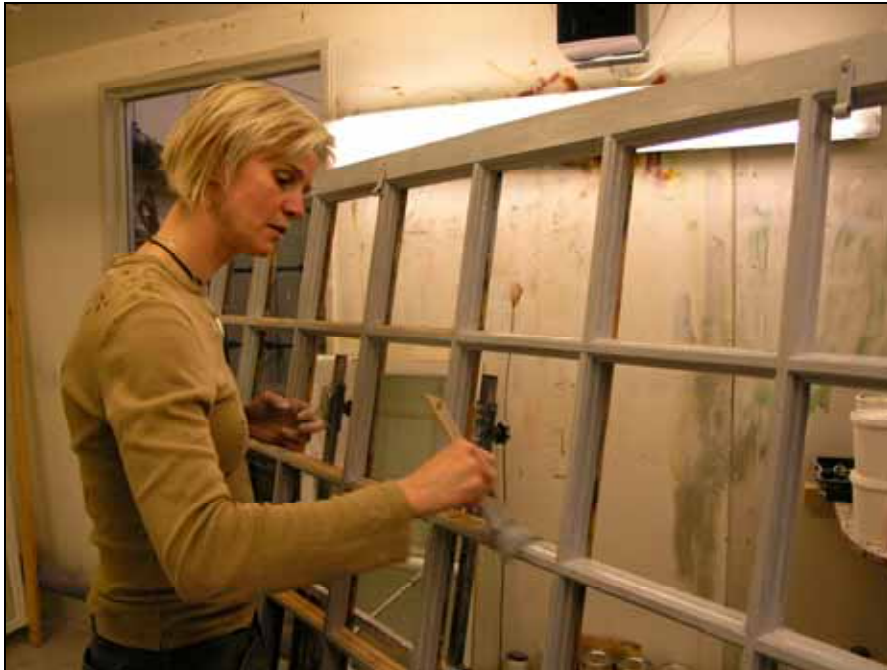
Fönsterna målas med linoljafärg i Uppsala Fönsterhantverk AB:s verkstad.

Hörnjärnen återmonterades och bågarna grundmålades med linolfärg. Bågarnas tryck- och falskittades med linoljekitt. Trasiga glas ersattes med lika befintligt. Fönsterna mellanströks med linolfärg. Utvändigt målades bågarna med Kittvit, S0502-Y och invändigt Grå 2502-B med färg av fabrikatet Ottosson.

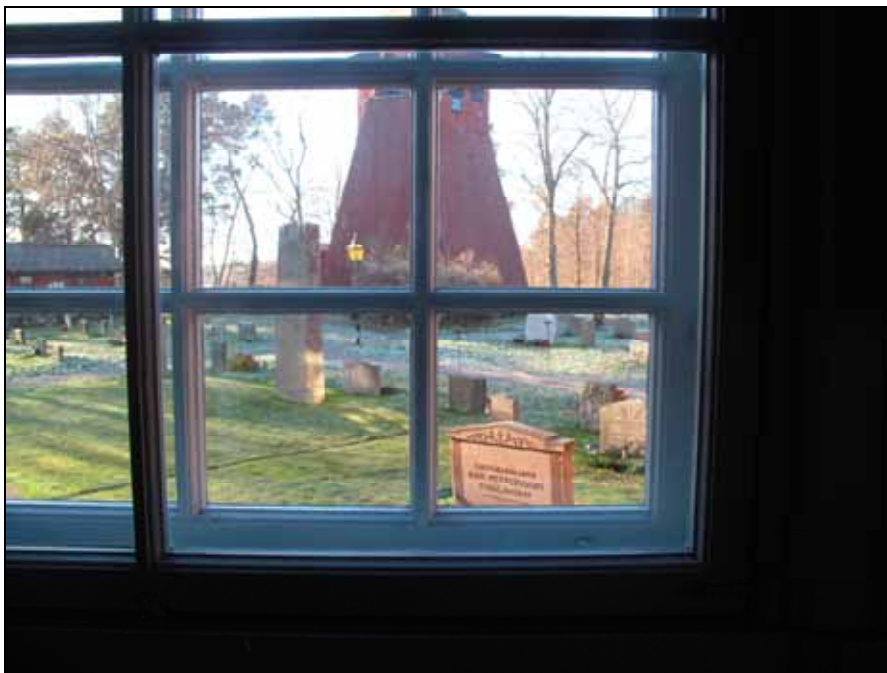
Fönster efter renovering.
