Lövö kyrka

Antikvarisk medverkan vid restaurering av två kulturgravar på Lovö kyrkogård, Lovö kyrka, Lovö socken, Ekerö kommun, Uppland

Lisa Sundström
Rapport 2010:53

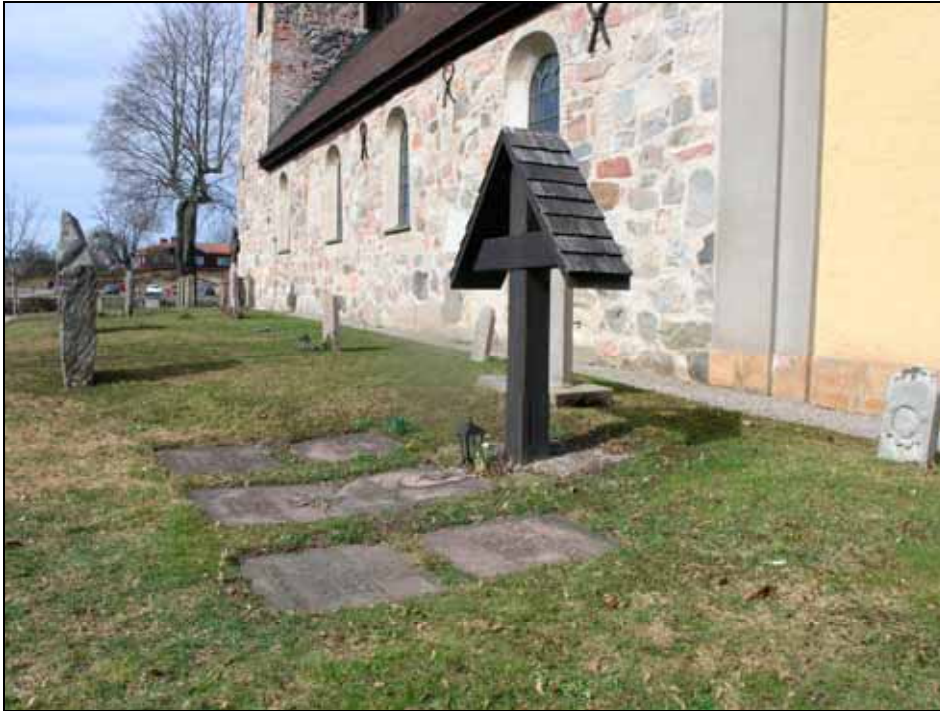
Den Fockska familjegraven utgörs av fem hållar av röd kalksten samt ett kors av trä med spåntäckt tak. Graven hade sjunkit ihop mot mitten varvid den större mitthällen spruckit. Kalkstenshållarna har lyfts bort och marken fyllts och jämnats ut i höjd med kringliggande mark. Den trasiga stenhällen har dubbats och limmats. Hållarna har därefter återlagts med samma placering som tidigare och rengjorts.

Den Fockska familjegraven hade sjunkit och mittstenen spruckit.

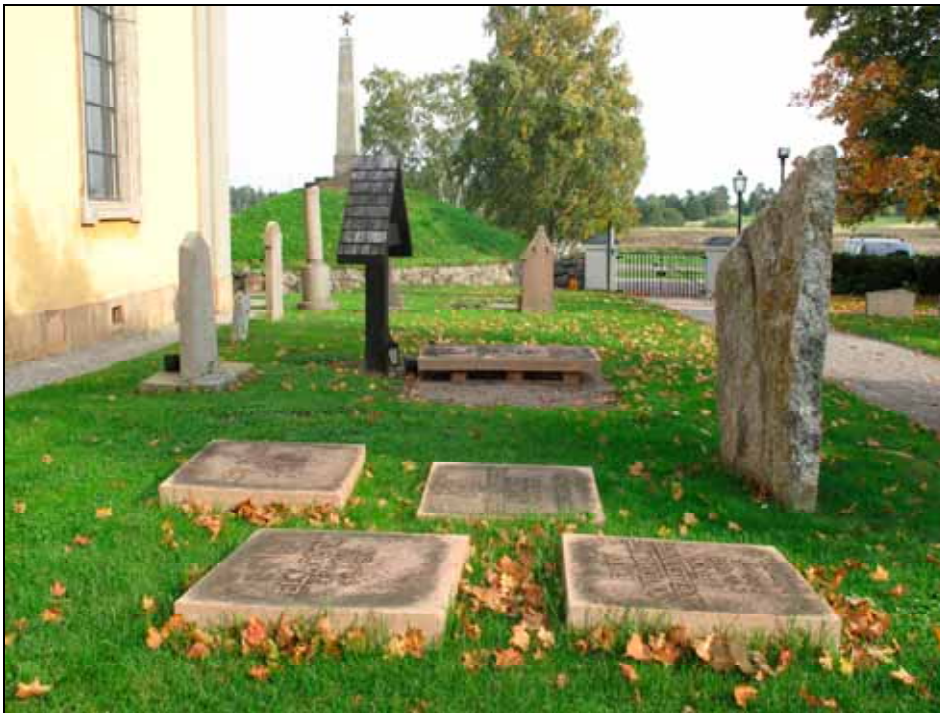
Stenarna flyttades och gravplatsen fylldes och jämnades ut mot marken intill.

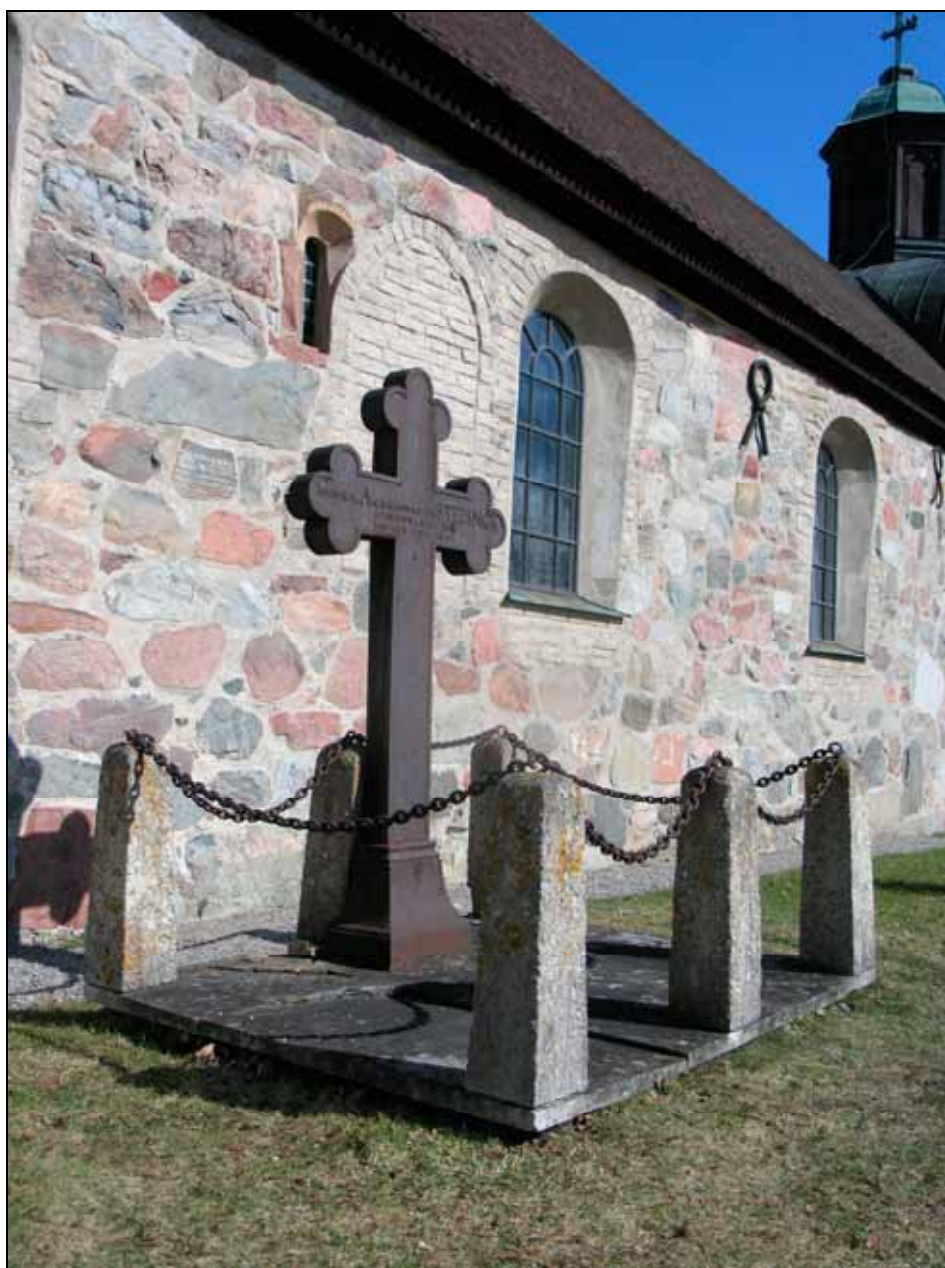
Von Stedingska gravens består av ett gjutjärnkors stående på ett stenfundament av marmor med hägnad av järnkätting. Gjutjärnskorset hade börjat rosta och hade ett hål. Stenhällen hade sprickor och en lutande stenplint. Gjutjärnskorset lyftes bort för konservering i verkstad. Korset har blåstrats, rostskyddsbehandlats, lagats och ommålats med svart linoljefärg, se bilagd konservatorsrapport. Stenhällens lösa stenar samlades ihop och hällens gjutna ram omgöts. Stenhällens sprickor och lösa stenar limmades och rengjordes lätt så att patinan bihålls.

Von Stedingska gravens gjutjärnskorset var kraftigt rostigt.

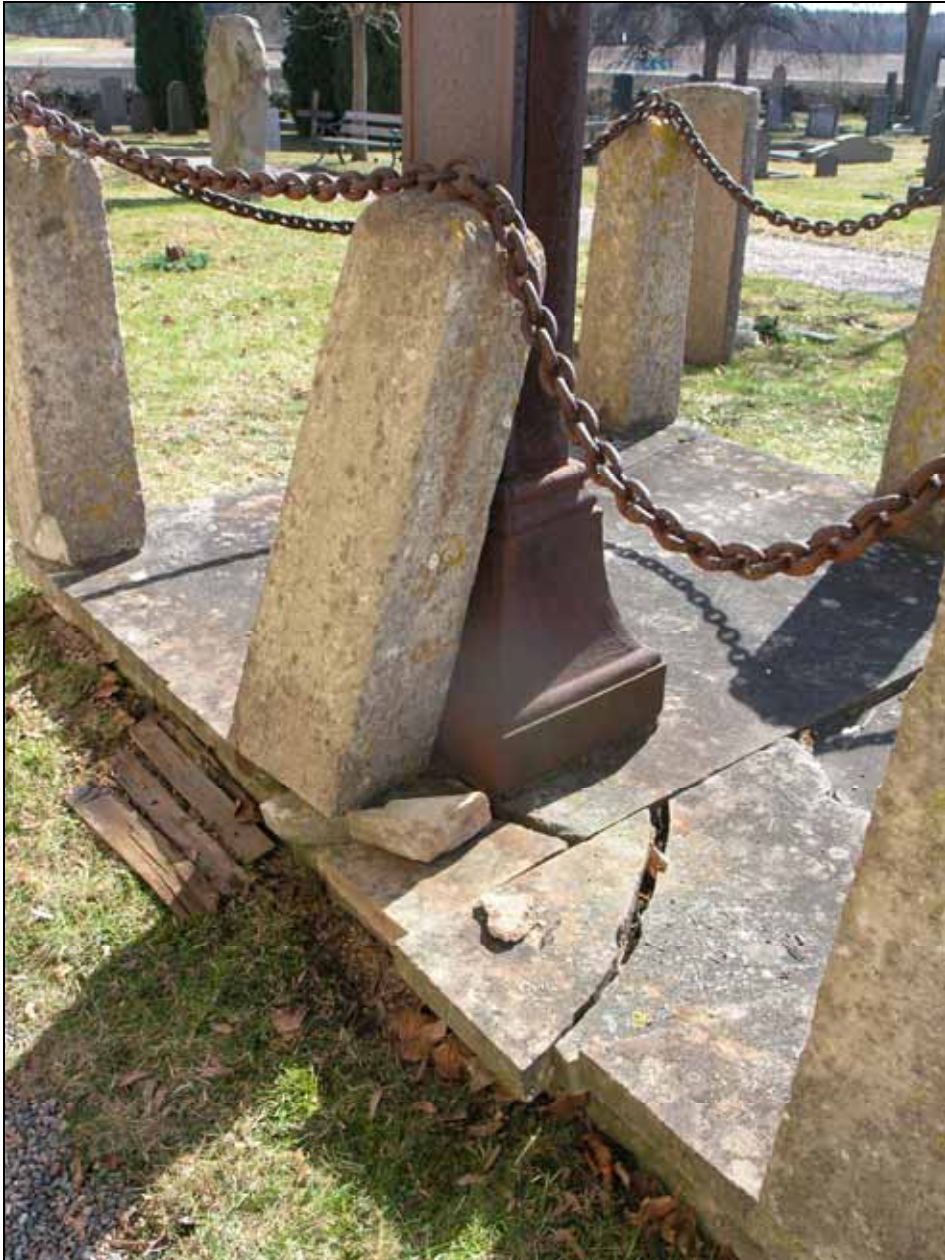
Stenhällen var trasig och en pollare lutade.

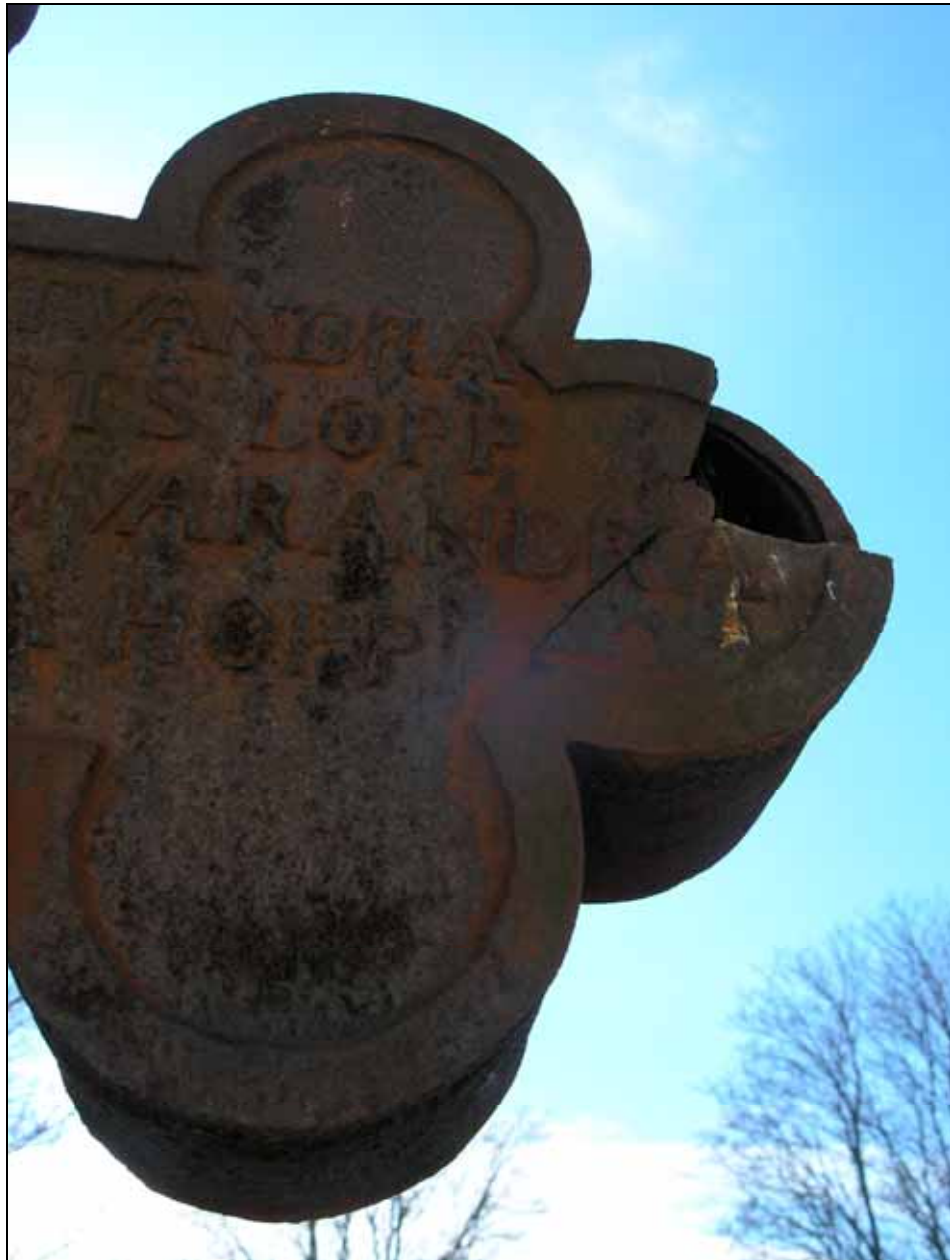
Gjutjärnskorset saknade en del som har rekonstruerats.

Det saknade stycket på den nordvästra korsarmen nytillverkades och svetsades sedan fast på ytan.

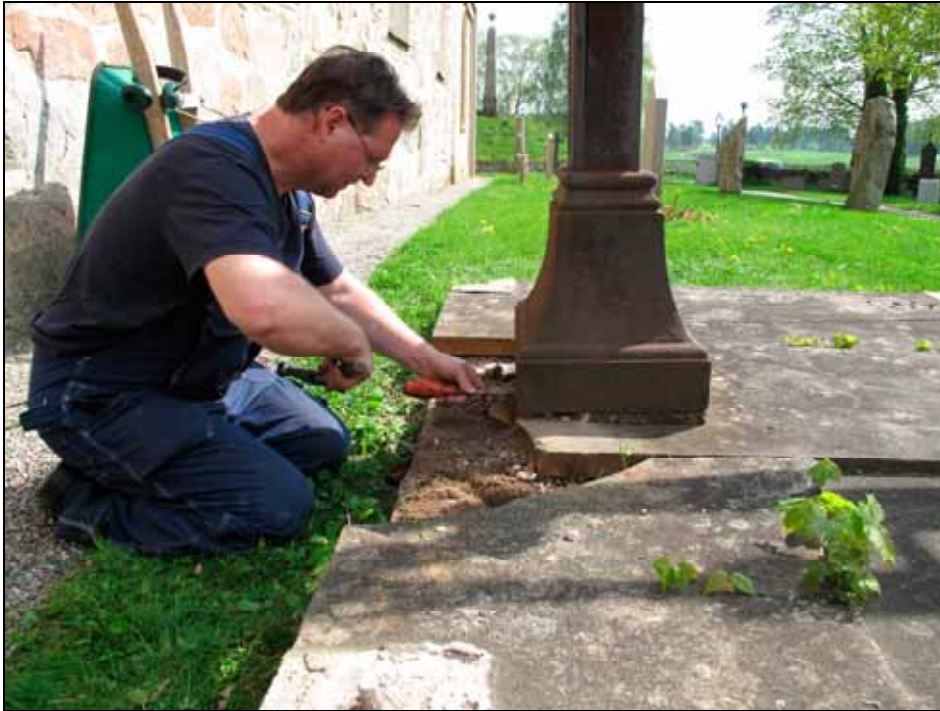
Metallkonservator Cai Zetterström i arbete med att flytta gjutjärnskorset.

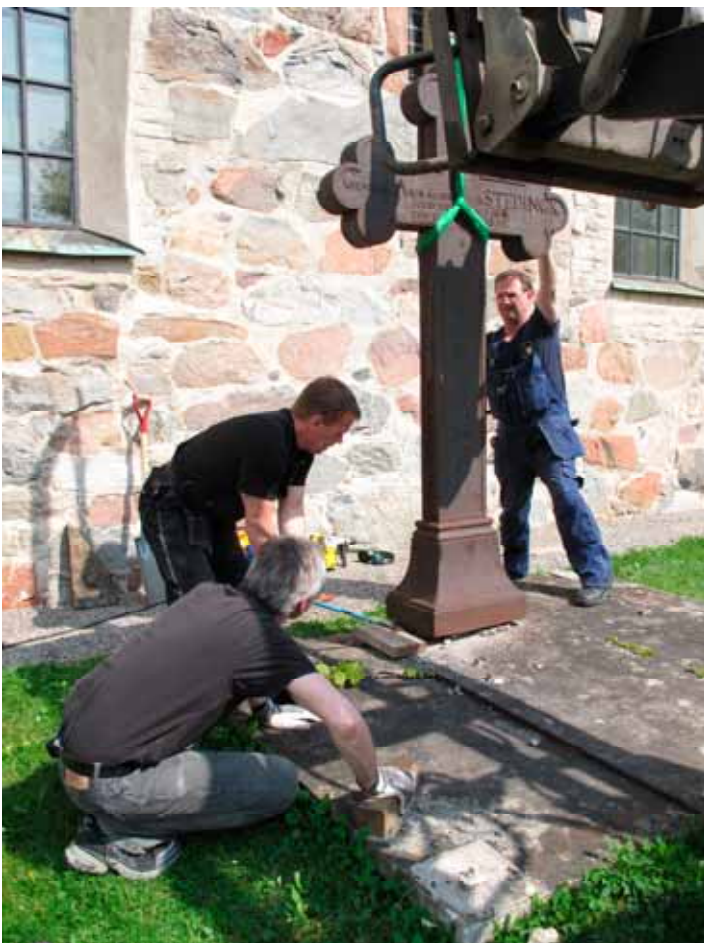
Korset lyftes för konservering på verkstad.

Korset lyftes med hjälp av en stropfförsedd hjullastare vilken församlingen stod för arrangemanget av. Momentet kunde utföras säkert och utan något större motstånd.

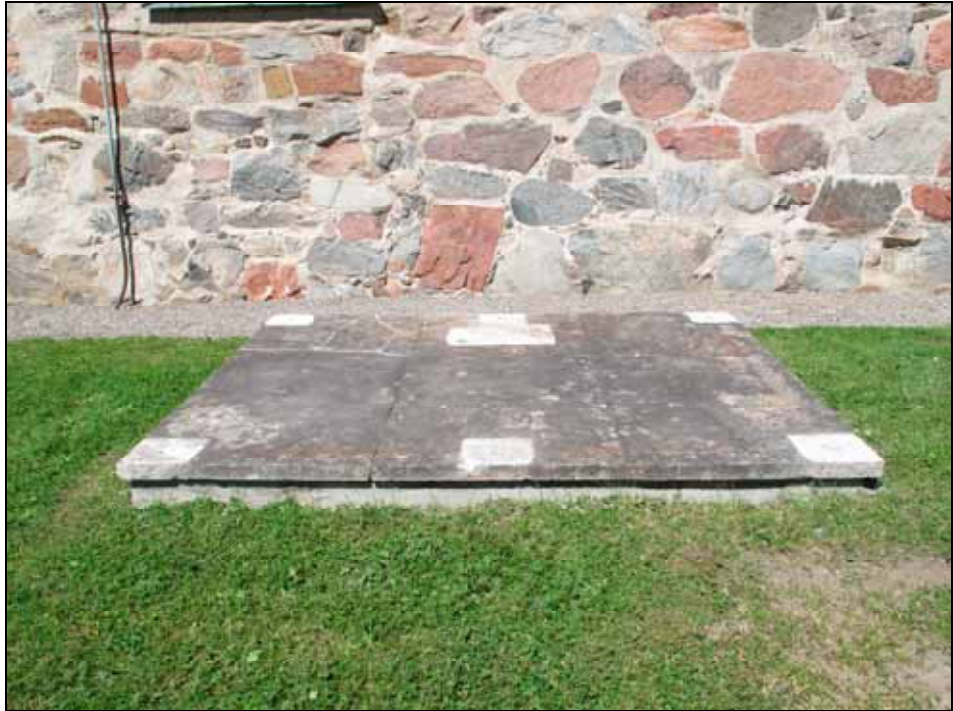
Stenhällens sprickor och trasiga stenar limmades.

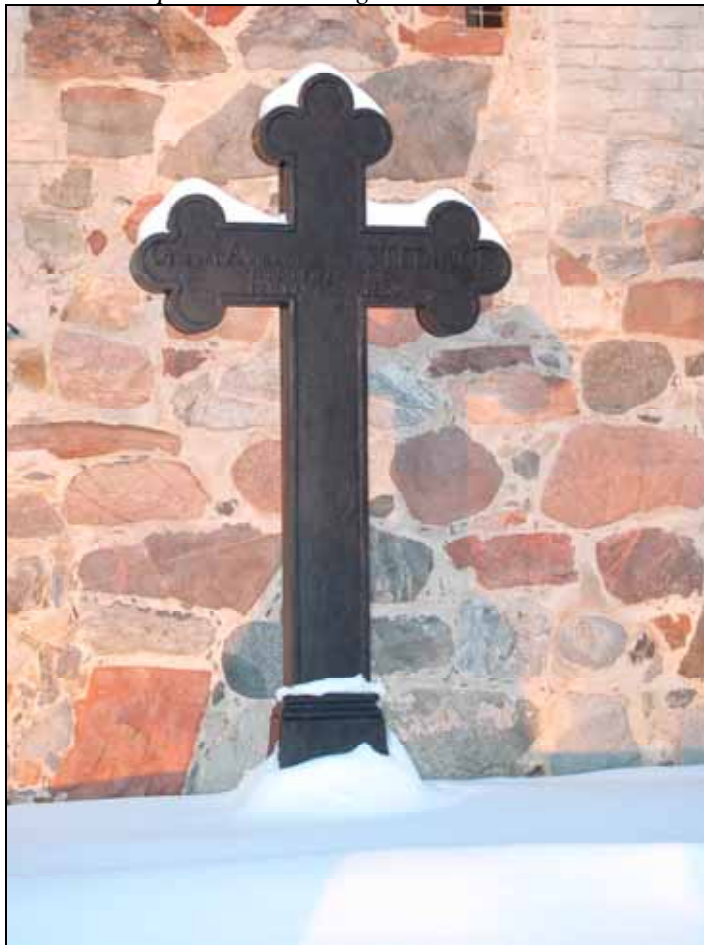
Gjutjärnskorset restaurerat och återmonterat.

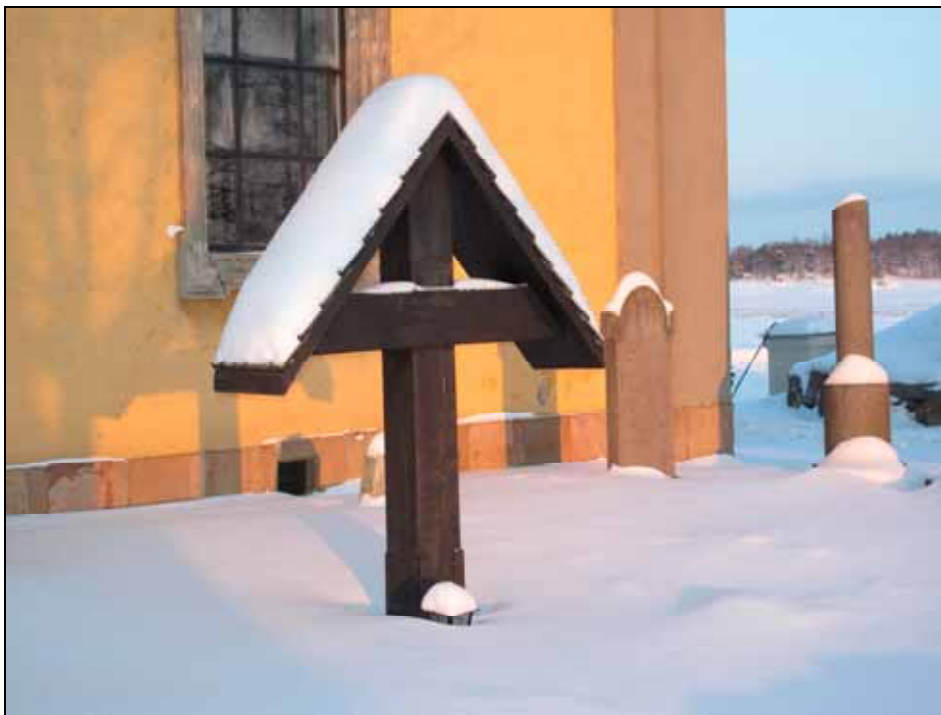
Den Fockska graven snötäckt.

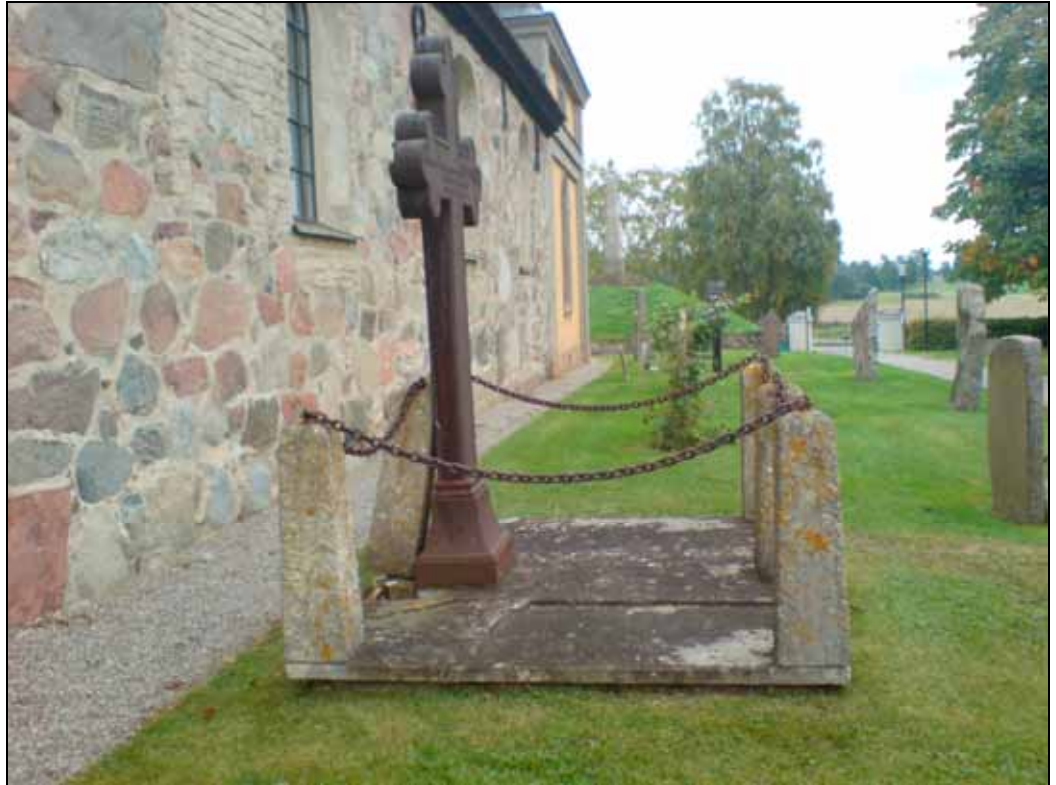
Gjutjärnskorset står något snett och uppvisar partiellt sprickor, dessutom finns det i anslutning till dessa sprickor ett stycke av gjutjärnet som saknas. Spår av ett svart färgskikt kan partiellt återfinnas på annars helt korroderade ytor. Korset är tillverkat så att det går att dela i en fram och en baksida. Skarven mellan dessa sidor är gravt korroderade pga. att denna skarv förefaller omålad från tiden för korsets tillverkning. Sprickskadans uppkomst förefaller vara till följd av avsaknad måleri-behandling, samt att det bakre stycket monterats med spänning mot det främre stycket. Risk föreligger att liknande skador kommer att uppstå om gravrosten i skarven ej avlägsnas.

Korset innan restaurering.

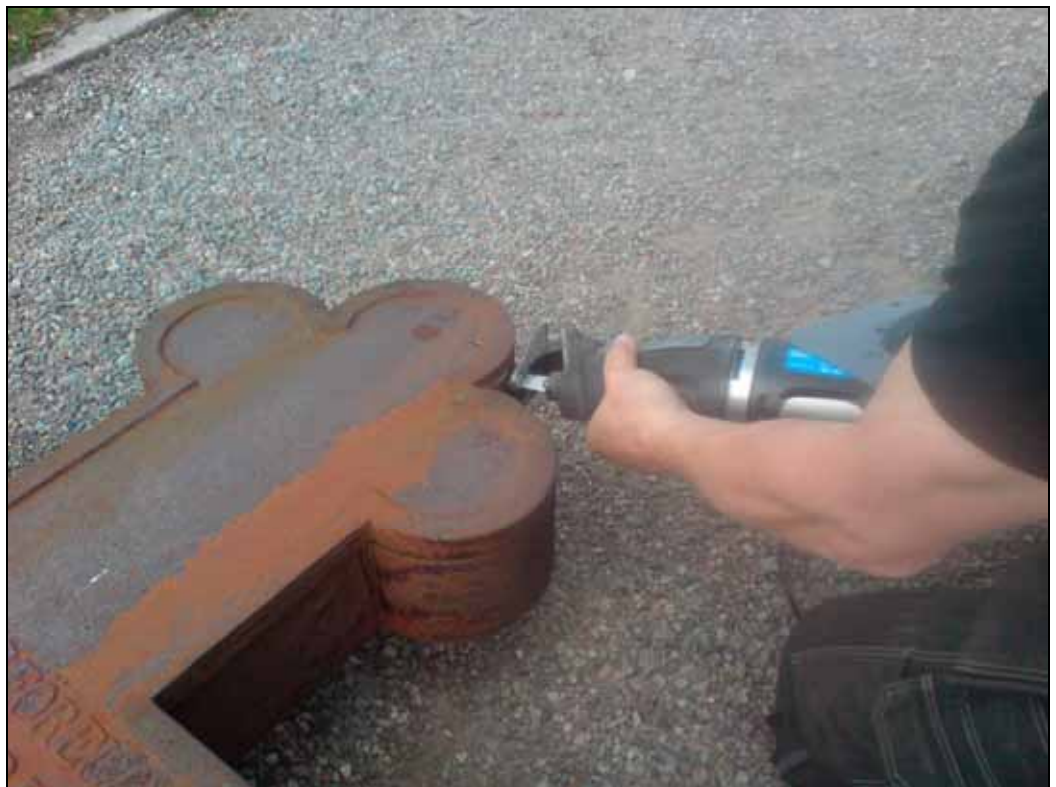
Demontering av korsets bakre parti.

Bakre och främre parti lossades från varandra genom urborring av de fem stycken montagebultarna.

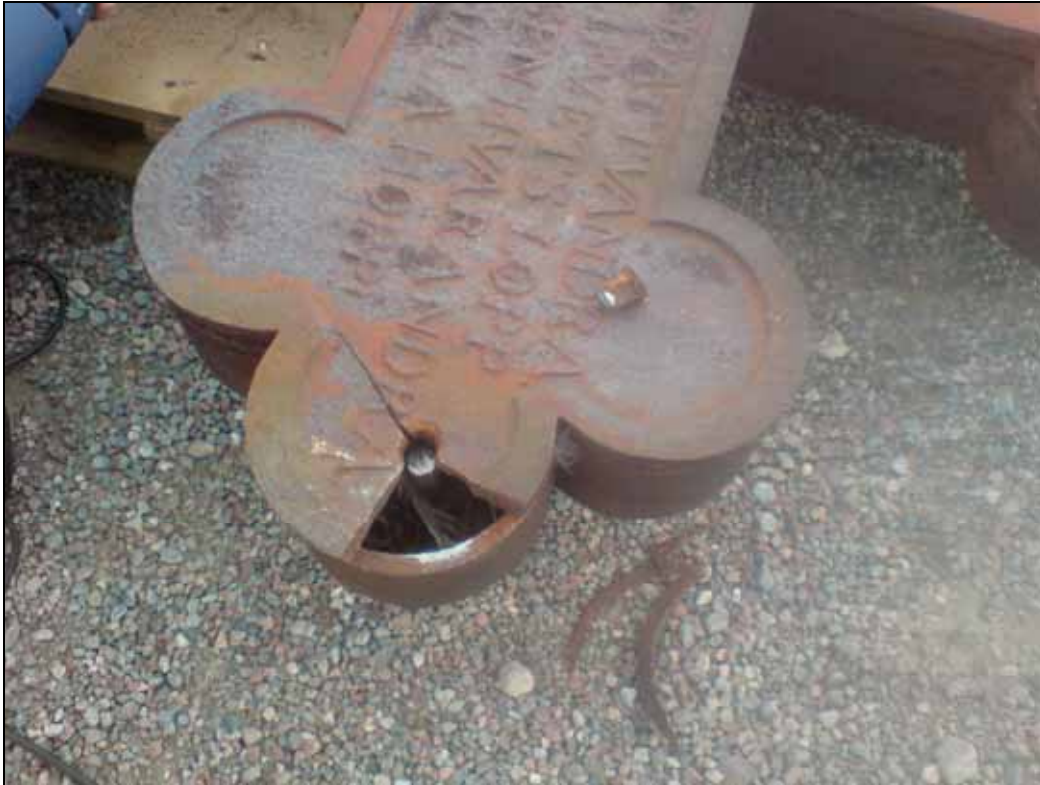
Spricka och hål efter den saknade delen på nordvästra korsarmen.

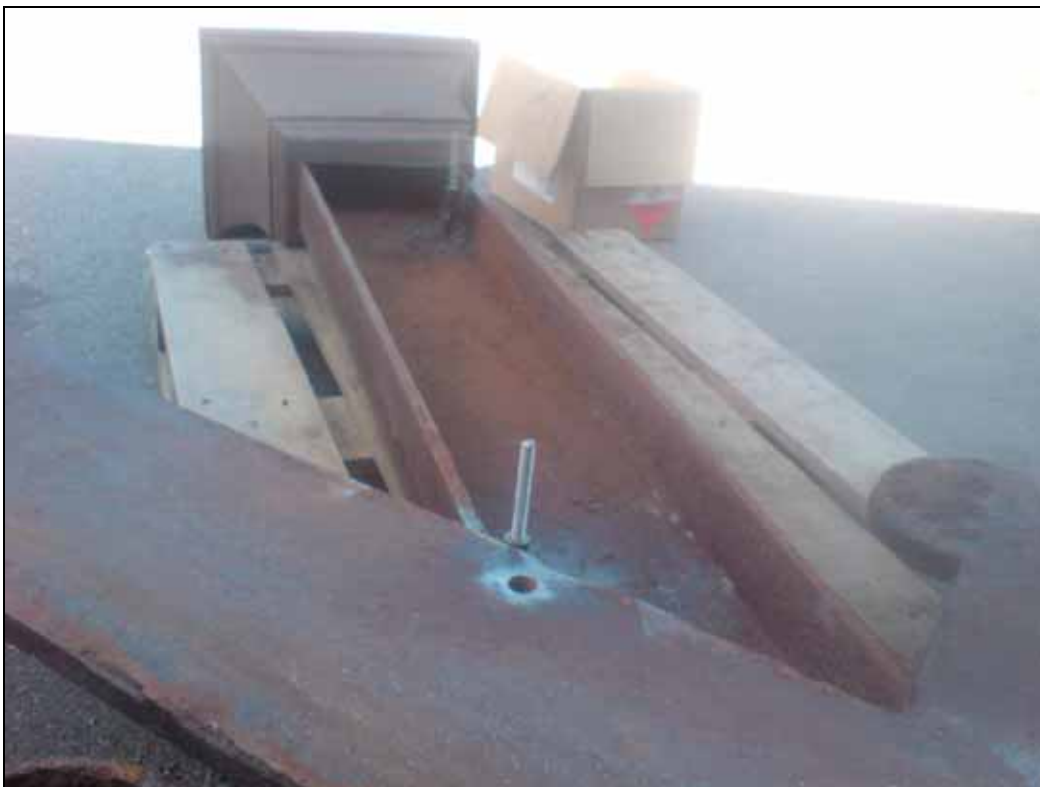
Nya bultförband av rostfritt stål för den bakre korsdetaljens montage mot den främre.

De två korsdelarna monterades åter fast mot varandra med hjälp av nytillverkade bultar i rostfritt stål. Montaget utfördes denna gång utan spänning. Skarvar tätades med fogmassa men med partiellt otätade stråk, nu fungerande som "avrinningshål" i de fall fukt tränger in i konstruktionen.

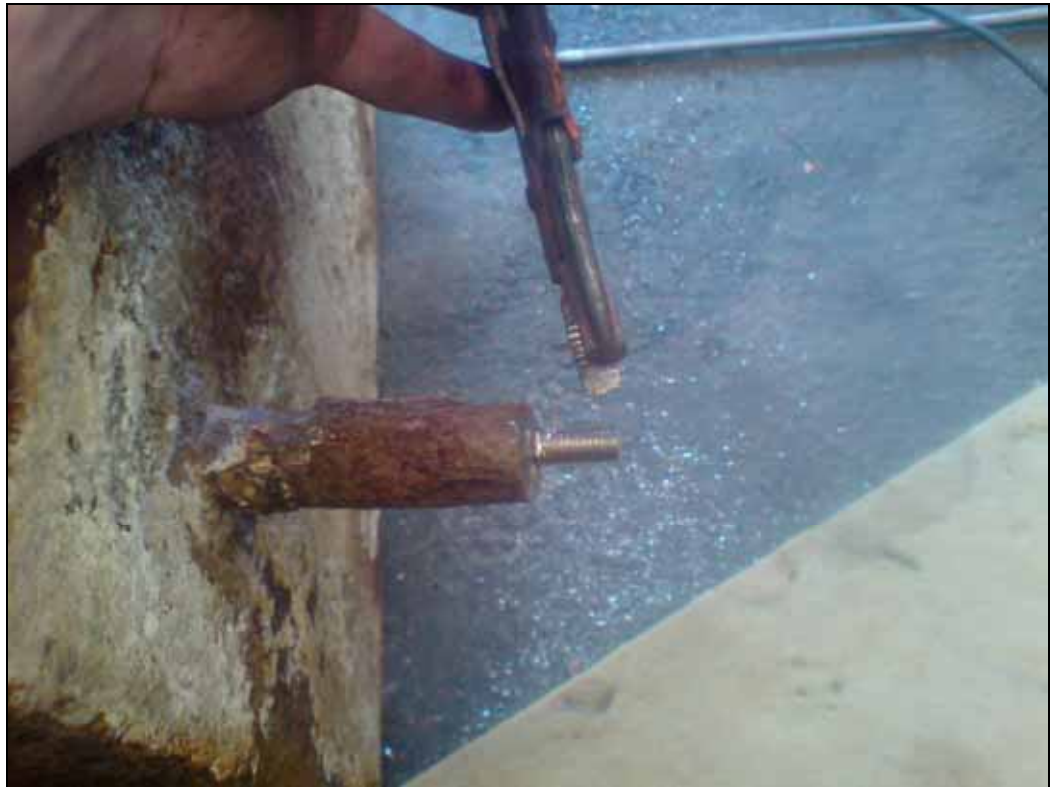
De två montagedubbar som svarar för korsets fastsättning mot underliggande stenmaterial, visade sig vid lyft av konstruktionen vara gravt rostangripna och därtill endast 10 centimeter långa.

Gängstångsfästen för de nya förlängningsdubbarna i 24 mm rostfritt stål.

I samband med detta arbete tillverkades nya fastsättningsdubbar av rostfri gängstång med en diameter av 24 mm. Dessa två fastsvetsades på de befintliga dubbarna av smidesjärn. De förlängda fastsättningsdubbarna mäter i nuläget cirka 25 centimeter istället för som tidigare cirka 10 centimeter, vilket innebär en kraftig ökad hållfasthet av montaget mot underliggande stenmaterial.

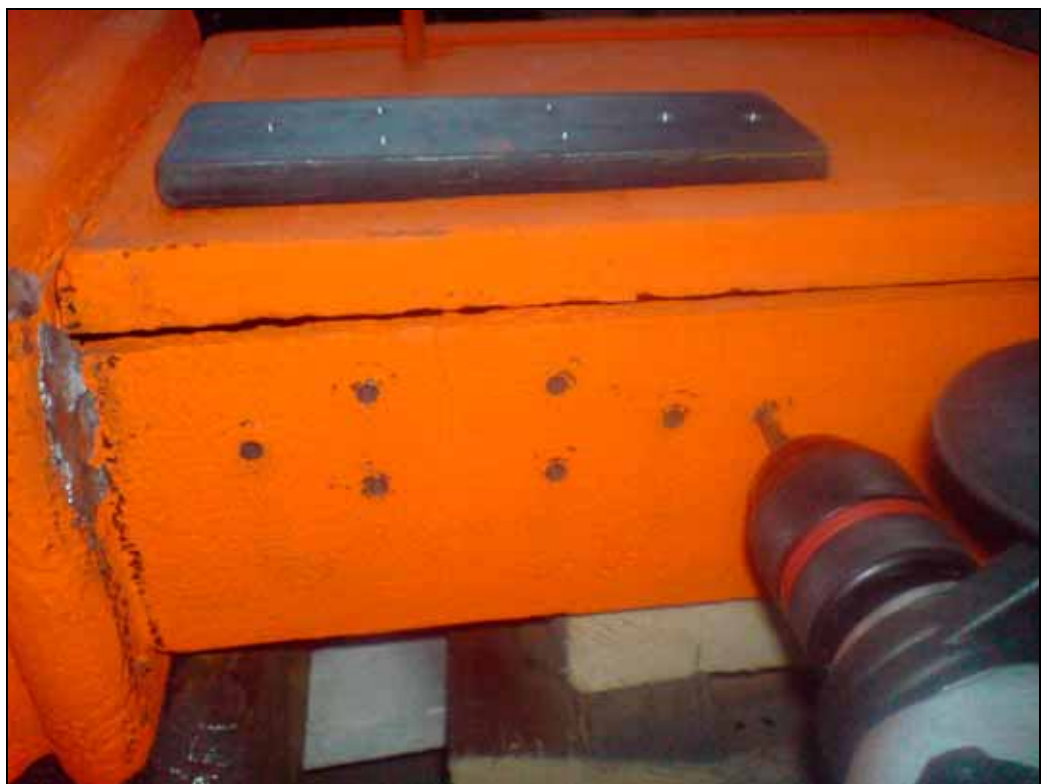
Vid demontering av korsets bakre och främre parti upptäcktes ytterligare sprickbildning vid området just ovanför sockeln.

Förberedelser för montering av förstärkningsplattjärn vid sockelpartiet. Sprickan är knappt synlig i mitten av de fyra hålen.

Den nyupptäckta sprickan vid sockelpartiet samt motsvarande yta på motstående sida (denna sida dock utan liknande sprickbildning) stabiliserades med 12 mm tjocka plattjärn av smidesstål, vilka monterades inifrån med 7 stycken M6 skruvar i rostfritt material.

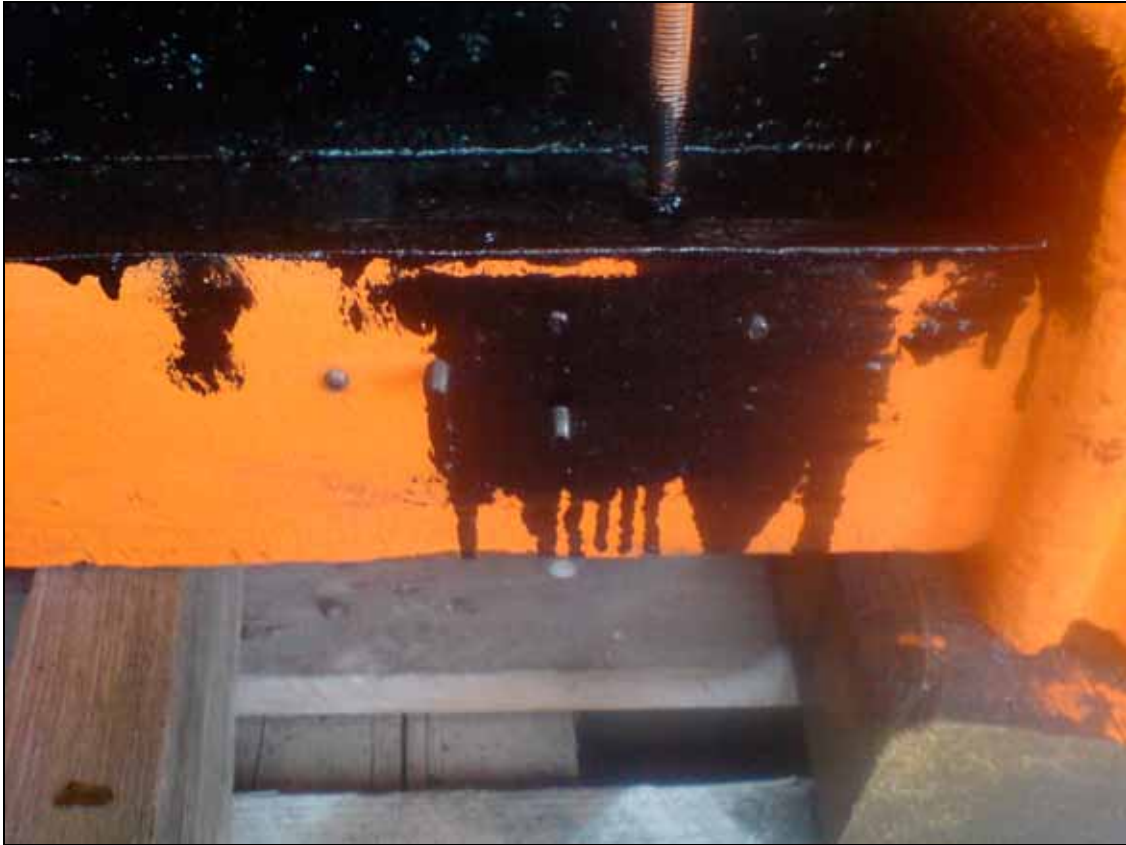
Förstärkningsplattjärnen monterades vått i vått för bästa korrosionsbeständighet.

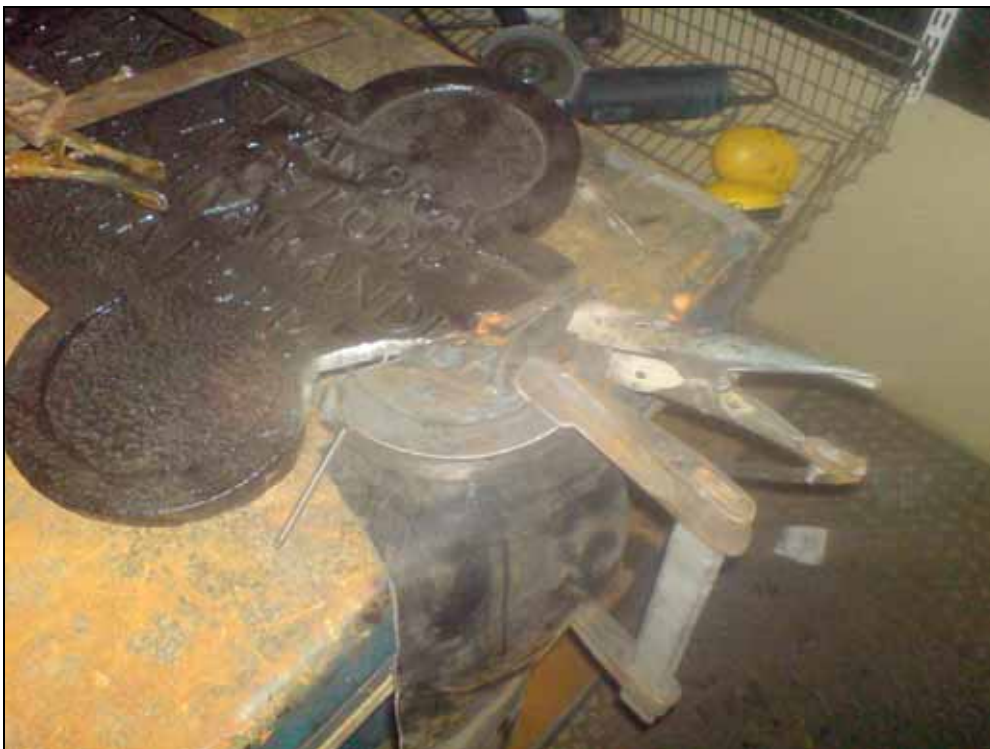
Inpassning och montage av den nygjutna delen på korsarmen.

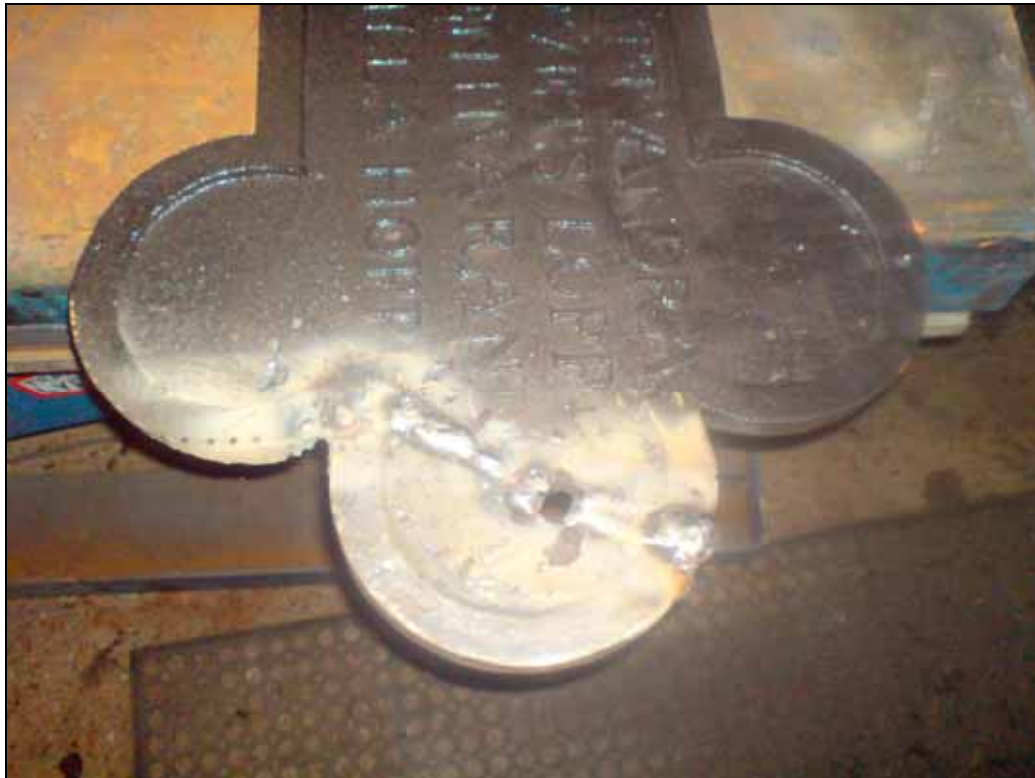
Fastsvetsning av den nya delen på korsarmen.

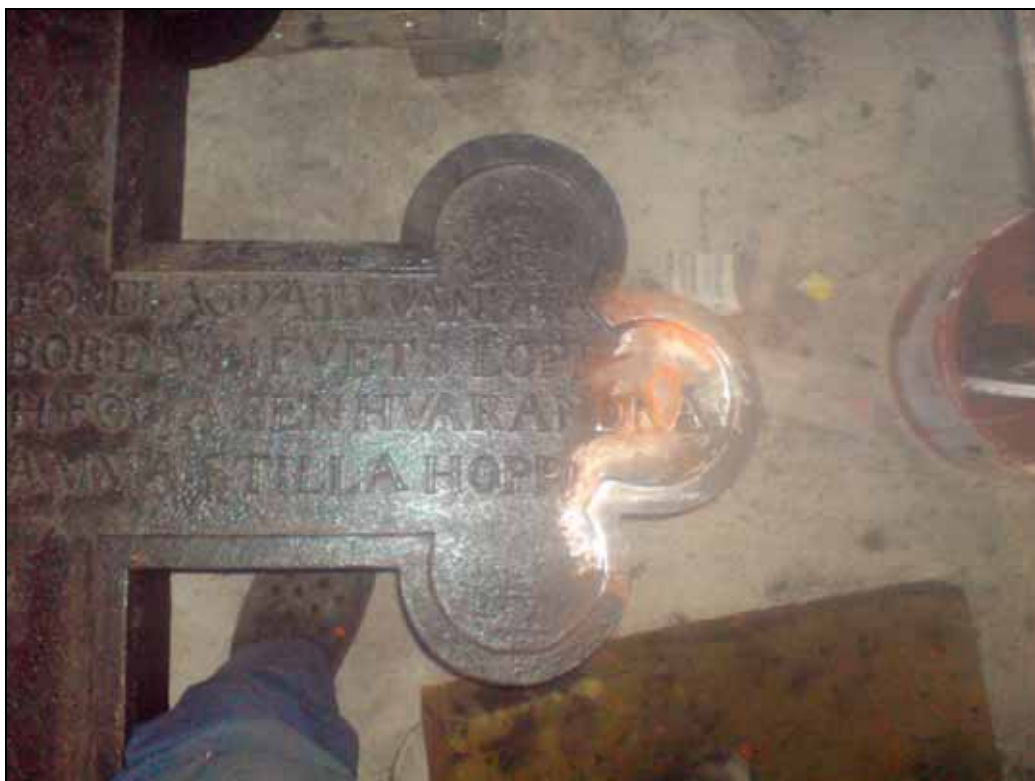
Pågående formgivning av svetsfog på korsarmen.

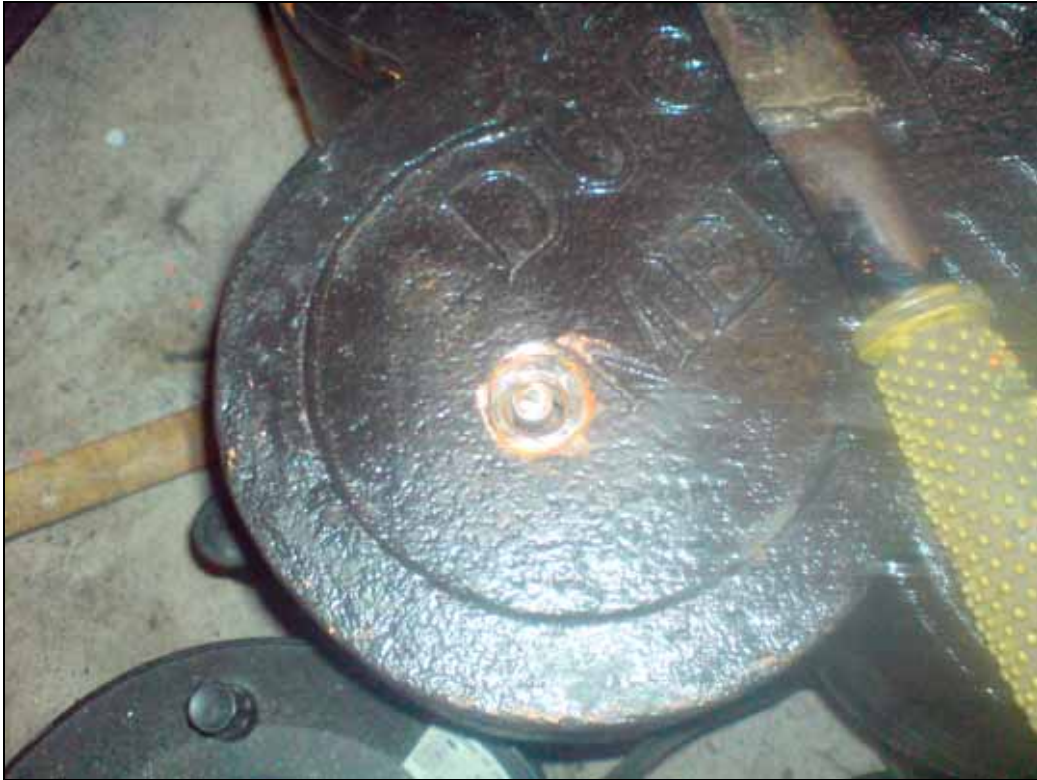
Montage av nya bultförband på den bakre korsdetaljen.

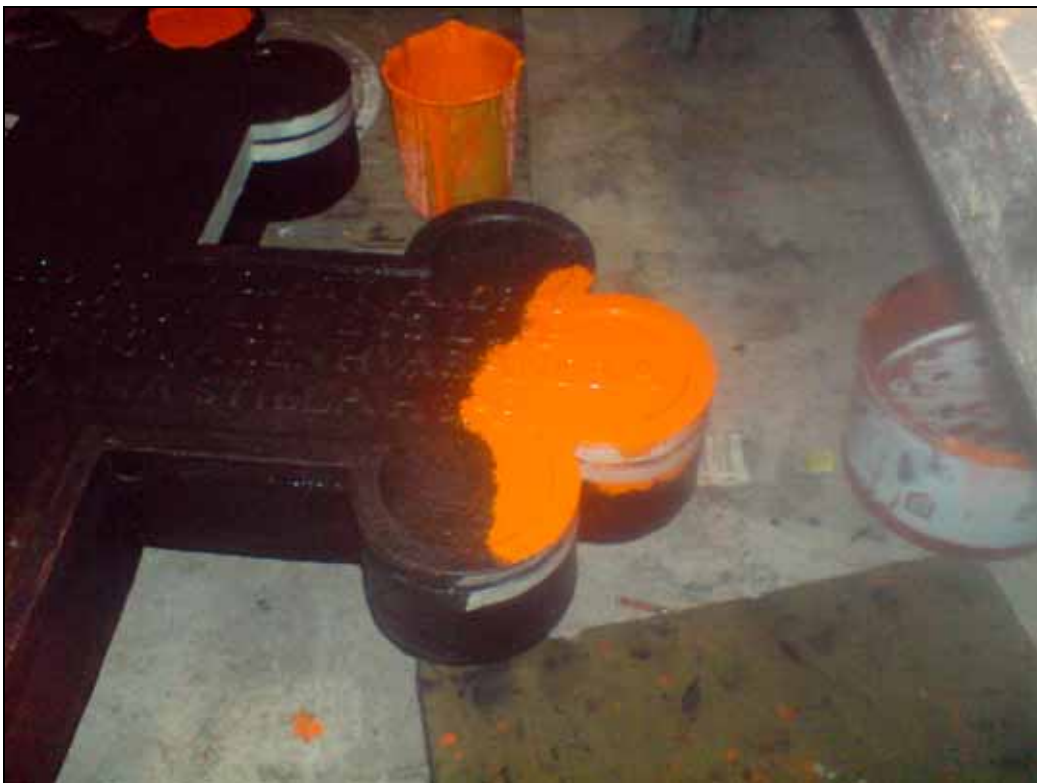
Kompletterande grundmålning på montageytor.

Korsets invändiga och utvändiga måleribehandling består av två skikt linoljemönja och två skikt svart linoljefärg, varav det sistnämnda kommer att appliceras på försommaren 2011.

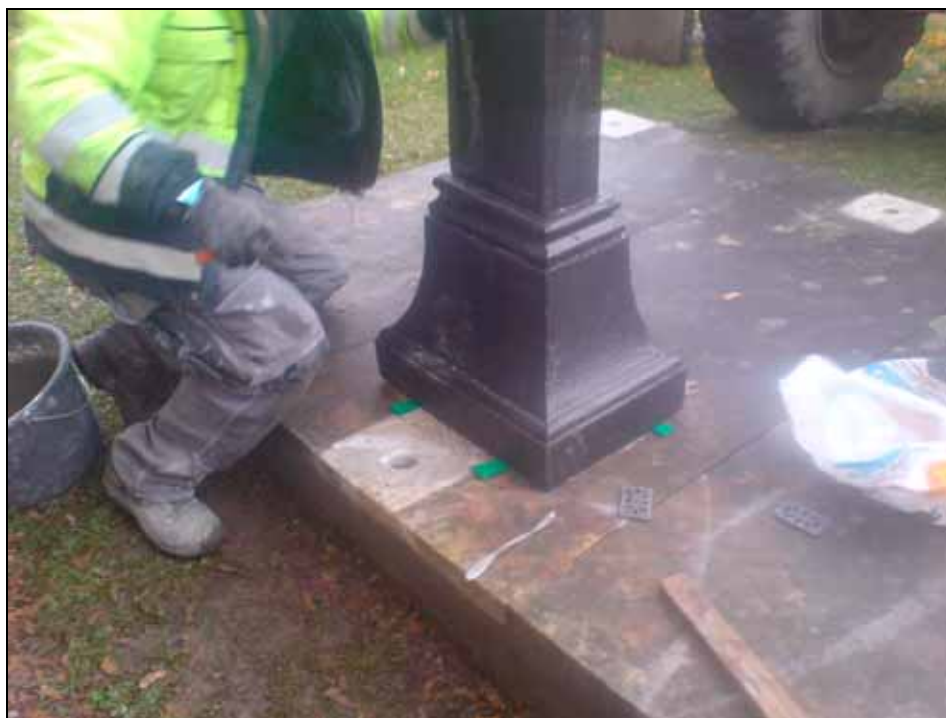
Anpassning av höjder.

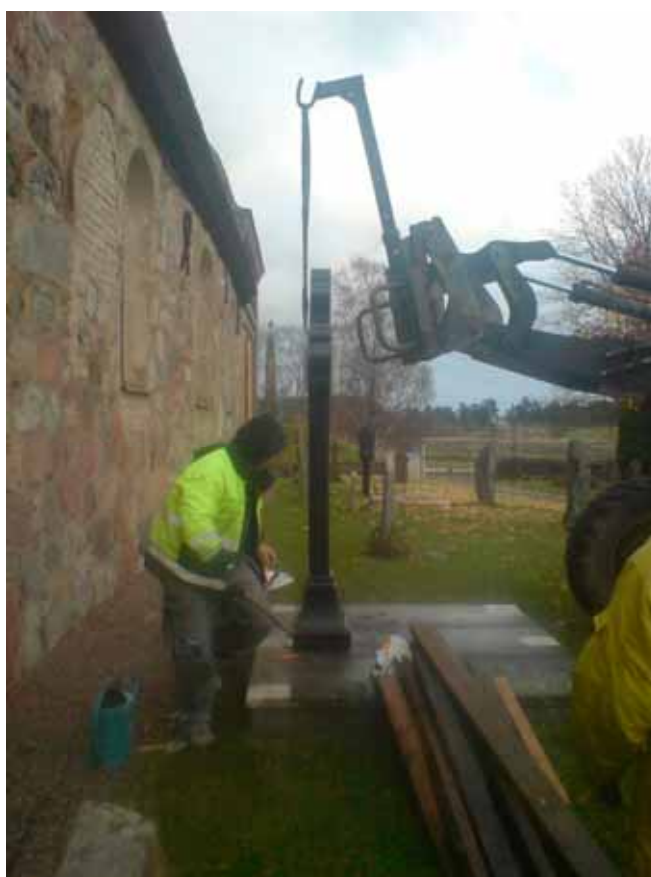
Återmontage på Lovö kyrkogårdstomt.

Korset återmonterades med "Bruk-A" som ankarmassa för de två dubbarna. Vid detta tillfälle medverkade manskap från Skanska stenkonservatorn AB
