# Nacka kyrkas tak

Antikvarisk medverkan vid takomläggning, Nacka kyrka, Nacka socken,  
Nacka kommun, Södermanland

*Gunilla Nilsson*  
Rapport 2010:7

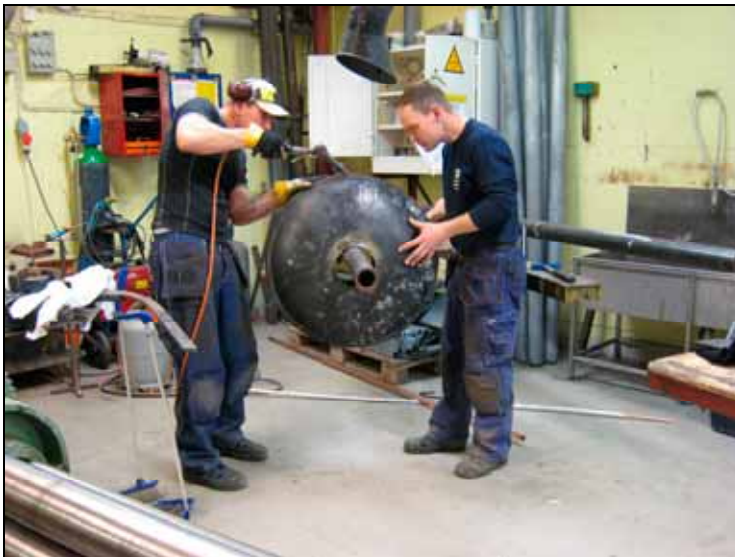
*Nod från tornspiran renoveras på verkstan av Micke och Micke.  
Mått: ca 80 cm i diameter. Foto: Mona Lantzourakis, 2010*

Samtliga prydnader på tornspiran har demonterats, renoverats på verkstad och återmonterats. Inga rötskador på tornspiran vars koppartäckning var av äldre datum, möjligen från kyrkans byggnadstid 1891. Lösa träplankor har spikats till.

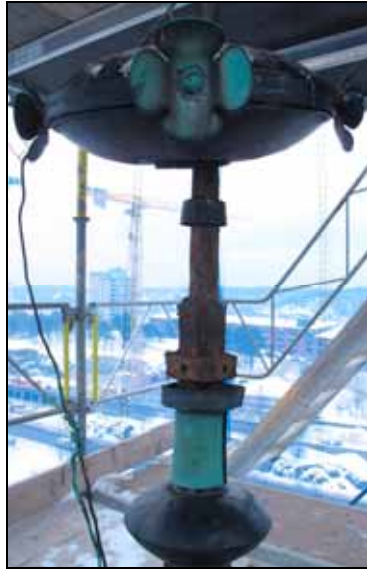
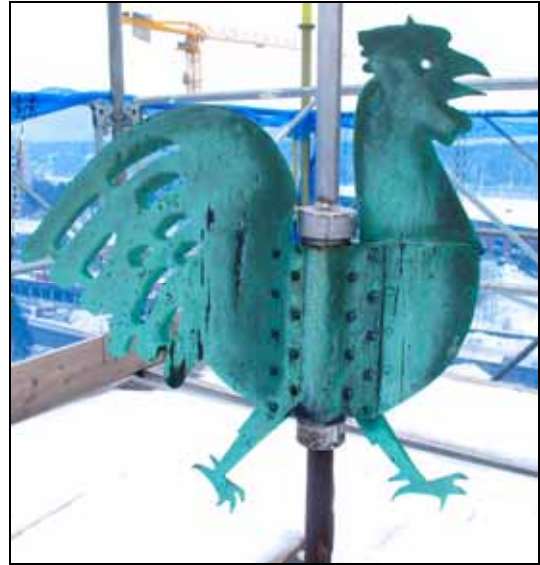
*Del av tornspiran och kyrktuppen högst upp före renovering.  
Bildnr: t.v. lp20100153, t.h. lp20100154*

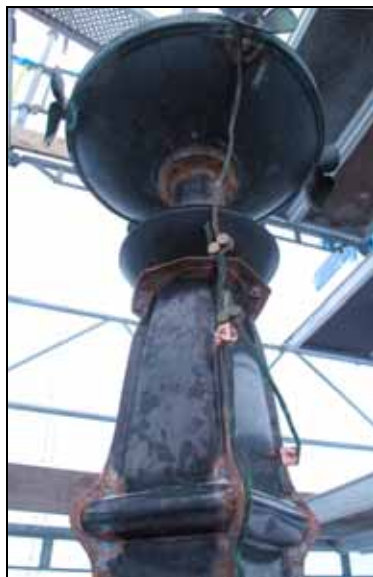
*Del av spiran efter renovering.  
Nya fästen för åskledarlinor.  
Bildnr: lp20100160*

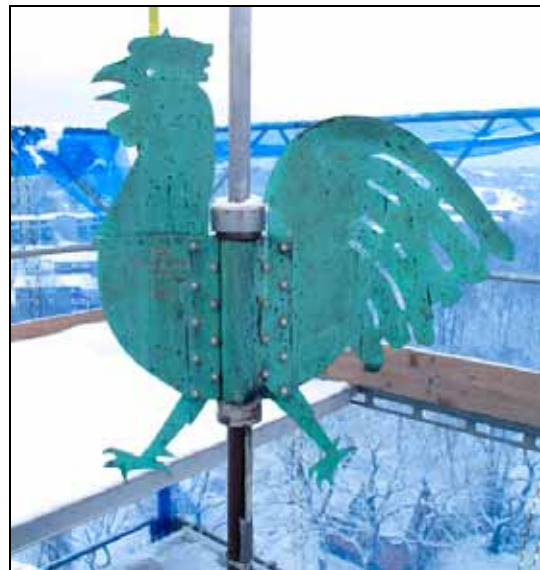
*Tuppen efter renovering. Rostfria fästen,  
ifylld inskription: "H J HALLBERG 1949".  
Bildnr: lp20100157*

Tornspiran kröns av en kyrktupp. Den ursprungliga kyrktuppen ersattes 1949 enligt inskription på den nuvarande tuppen, "H J HALLBERG 1949". Originalen förvaras i kyrkans församlingslokaler. Nuvarande tuppen har renoverats på verkstad och inskriptionen har fyllts i.

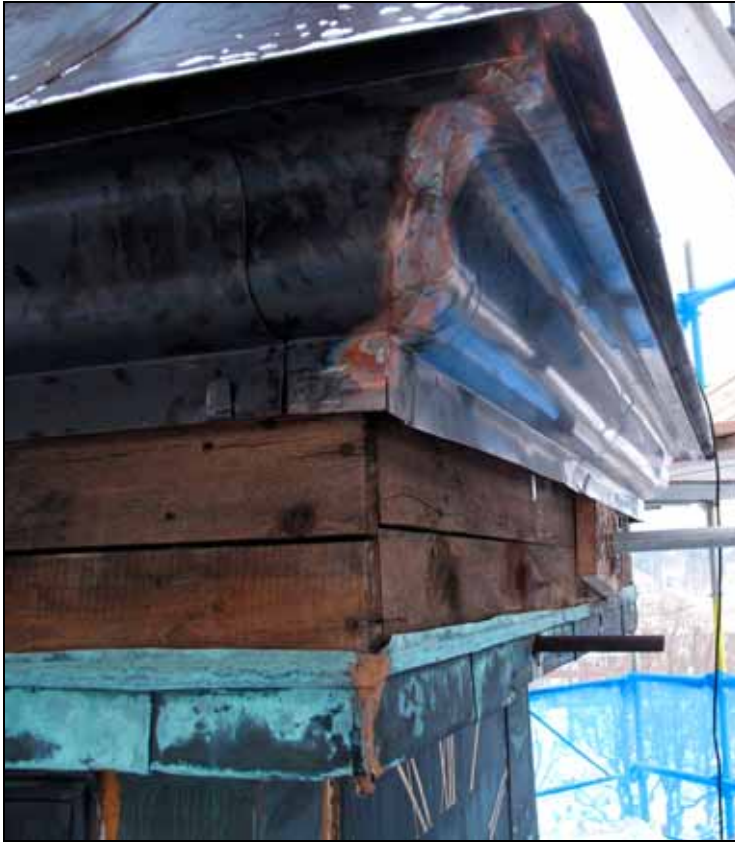
*Profilerad list med ny kopparbeslagning. Äldre ventilationsrör av järn på alla fyra sidor ovanför klockan. I dag finns bara ett rör kvar, resten är tomma hål. Bildnr: lp20100150*

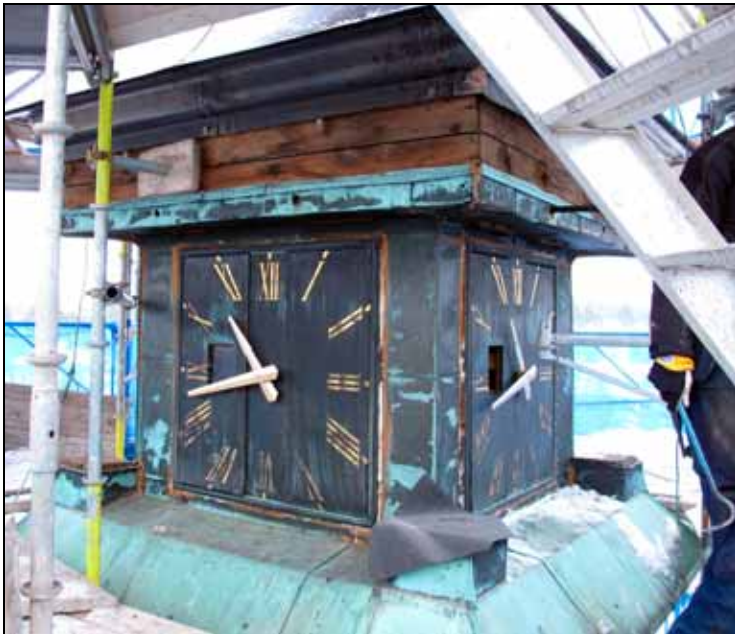
*Tornur med fyra urtavlor före renovering. Fyra kopparbeklädda balustrar är demonterade för ombeslagning. Bildnr: lp20100149*

Av fyra balusterdockor från 1891 kunde de svarvade träkärnorna bevaras och kläs med ny koppar enligt arbetsbeskrivning. De senare tillkomna urtavlor och urverket har fått en översyn. Siffrorna har förgyllts medan själva urtavlor med delvis ärgad kopparplåt lämnats orörda.

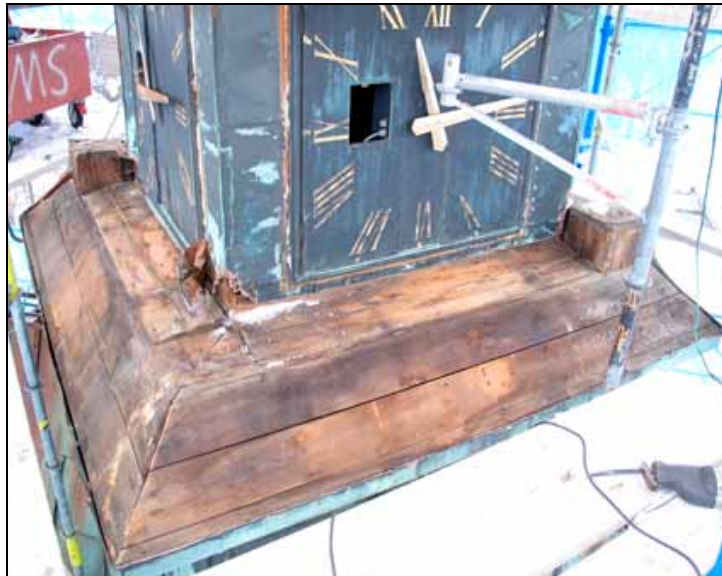
*Trästimme under kopparplåten visade sig vara i gott skick.  
Bildnr: lp20100155*

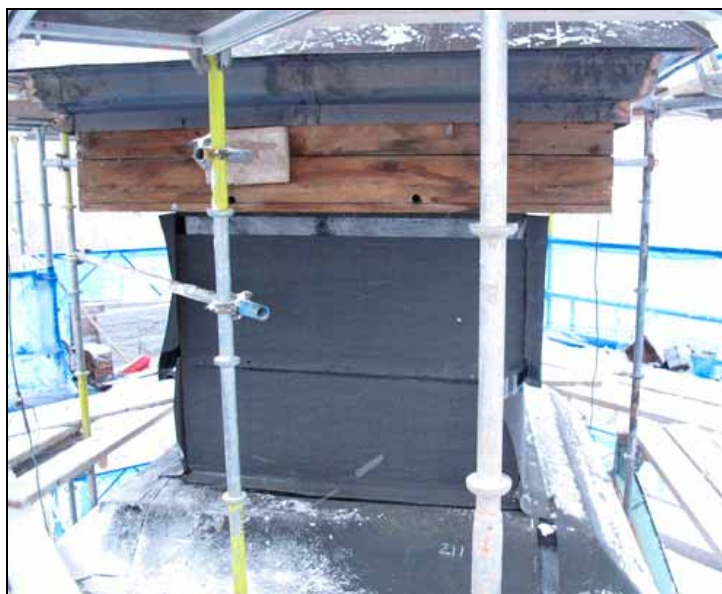
*Inklädnad med ny papp. Bildnr: lp20100163*

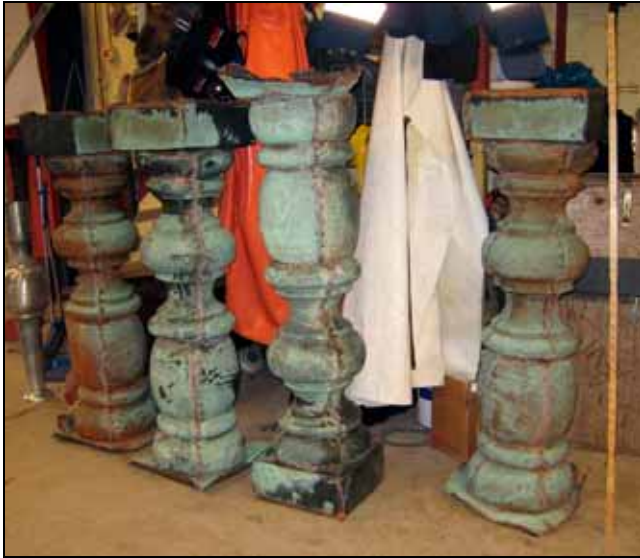
*T.v. Balusterdockor från 1891 består av massiv träkärna beklädd med kopparplåt i fyra delar, skarvad och lödd på träkärnan.  
Foto Mona Lantzourakis, 2010*

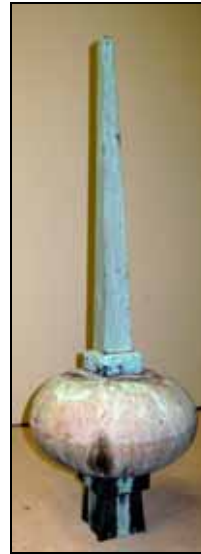
*T.h. Samtliga tre klot av koppar, ett större och två mindre, har demonterats och återmonterats efter renovering på verkstad. Höjd 115 resp. 107 cm och diameter 45 resp. 35 cm. Bildnr: lp20100467*

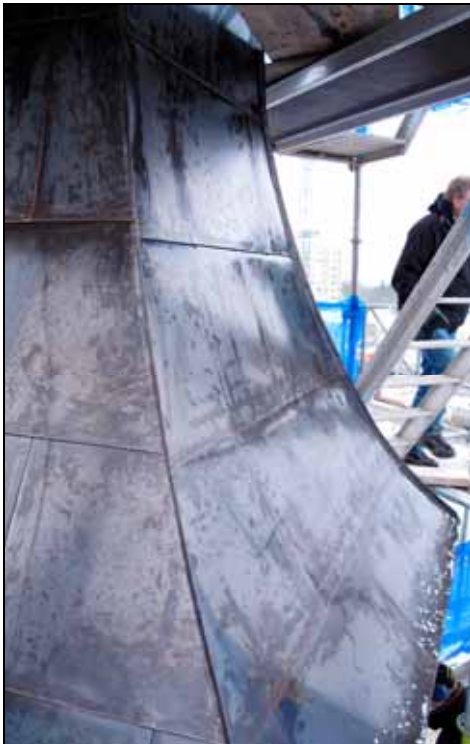
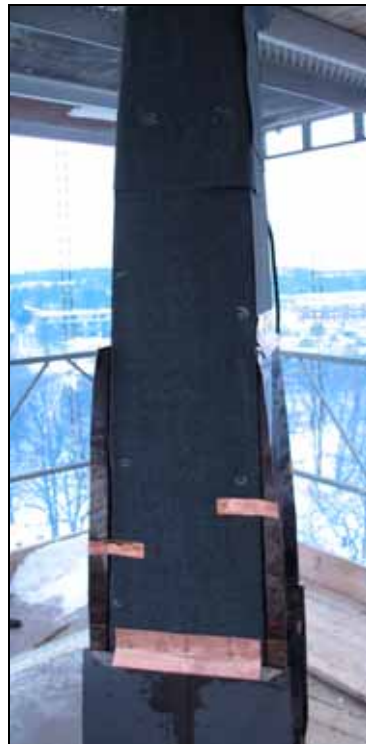
*Slättäckning på spiran efter renovering. Under kopparplåten har lagts ett lager av byggpapp. T.v. Bildnr: lp20100151 och t.h. lp20100152.*

Torntaket har fått slättäckning 0,6 mm glödgad kopparplåt över hela ytan inte bara nedre delen som var projekterat. På torndelen låg ingen masonit under den gamla kopparplåten. Enstaka bräder behövde bytas ut på tornet.

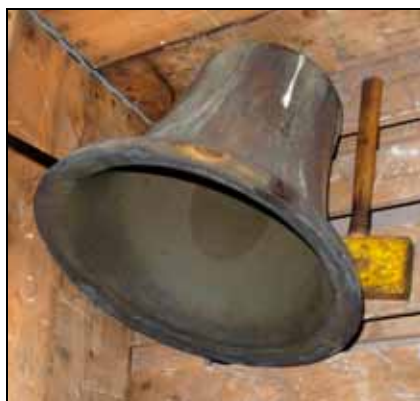
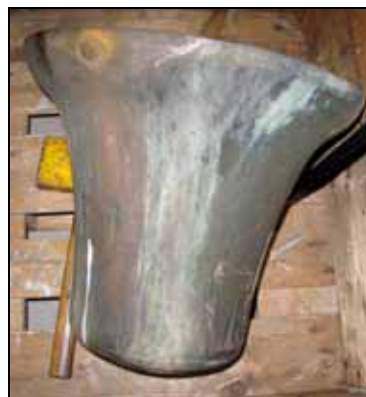
Klockan saknar inskription eller årtal. På utsidan av klockans mantel finns ett tydligt slagmärke efter slagkulan.

*Klockans mantel före renovering. Bildnr: Ip20100468 och Ip20100469*

På tornets taknock mot väster finns en kyrkklocka monterad. Klockans mantel är gjuten av brons och slagkulan är av järn. Kläpp samt infästning är av smide. Alla delar har demonterats och renoverats på verkstad samt återmonterats. Klockans mantel har rengjorts och polerats på utsidan. Övriga delar har rengjorts från rost, rostskyddsbehandlats och målats med linoljafärg. Fjädersnåren var angripen av gravrost och har nyttillverkats.

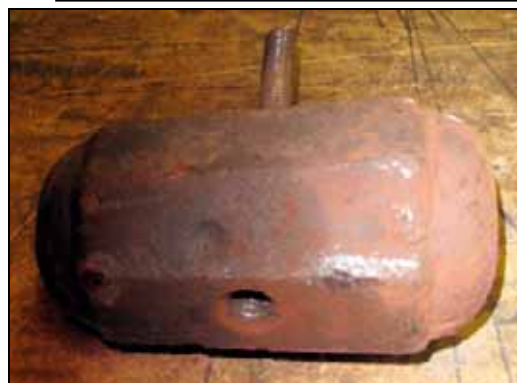
*Fäste och fjäder av smidesjärn samt slagkula före renovering.  
T.v Bildnr: Ip20100470 och t.h. Ip20100471*

Slagkula av järn mäter ca 15 cm.  
Gängad infästning gjordes ny.

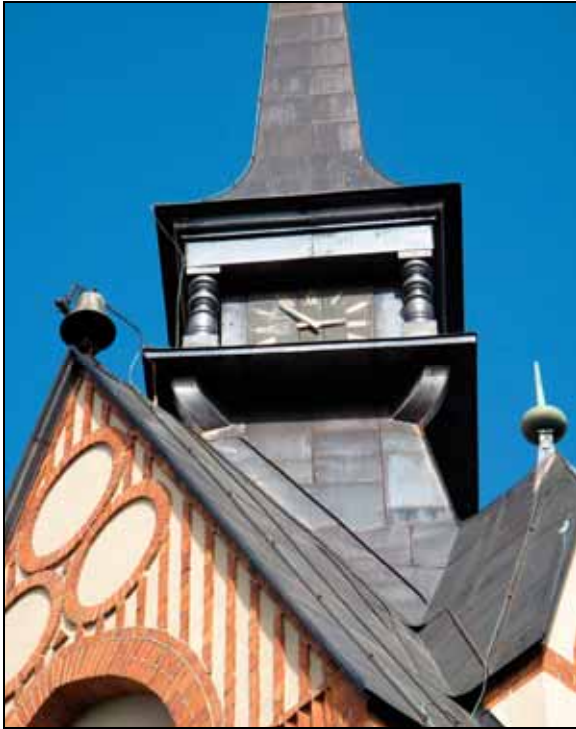
*Efter renovering av tornets tak och spirans nedre del med urtavlor, balustrar och i väster en kyrkklocka fäst på tornets taknock. Bildnr: lp20100472*

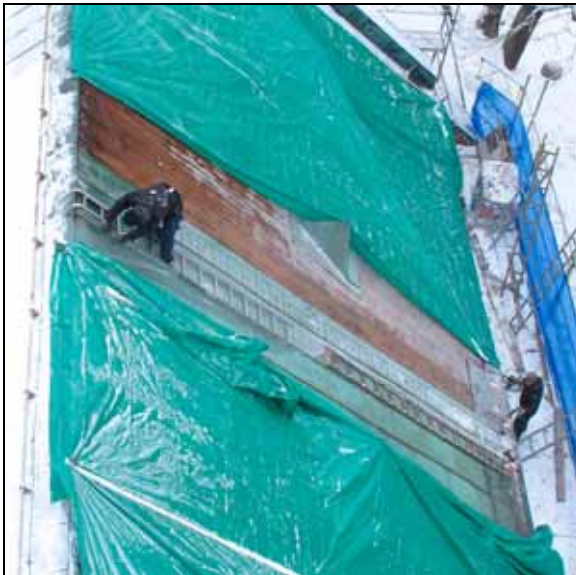
*Rivning av kopparplåt och perforerad masonit på långhusets sydsida. Bildnr: lp20100162*

På långhustaket har kopparplåten och underlaget av perforerad masonit från 1961 rivits. Masoniten var skadad av svartmögel pga bristfälligt ventilerat vindsutrymme.

Inbrädningen var frisk utom längst nere vid takfoten. Byggpapp har lagts över hela taket som täckts med dubbelfalsad skivtäckning av 0,6 mm kopparplåt.

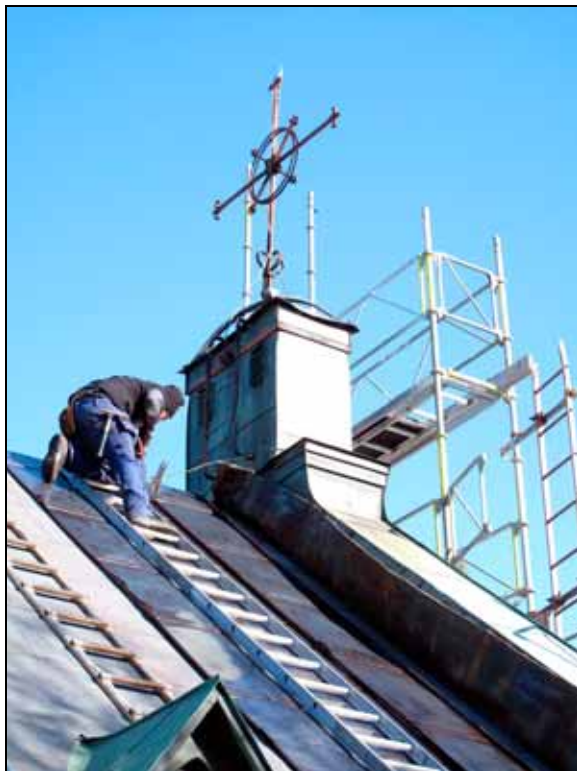
*Dubbelfalsad skivtäckning med kopparplåt på nylagd byggpapp. Bildnr: lp20100473*

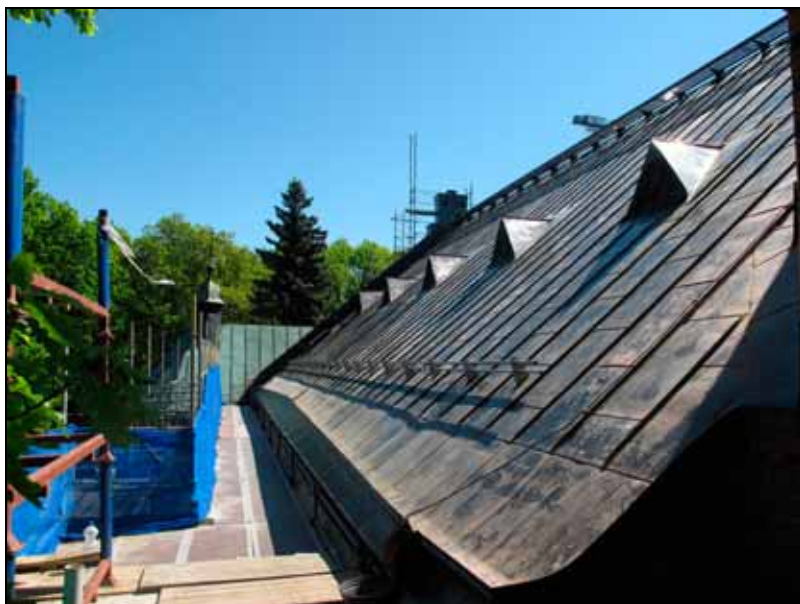
*Långhusets norrsida efter omläggning. Gångbrygga samt stosar för luftning av vindsutrymme är placerade vidnock mot norr. Befintligt skyddsräcke målas i brunt för att stämma överens med kopparplåten. Bildnr: lp20100164*

På norra sidan har monterats stosar för luftning som ett tillägg till bygghandlingen. Befintligt nockkräcke har ersatts med gångbrygga och takstege.

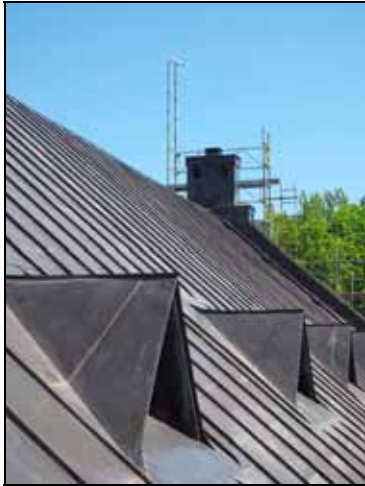
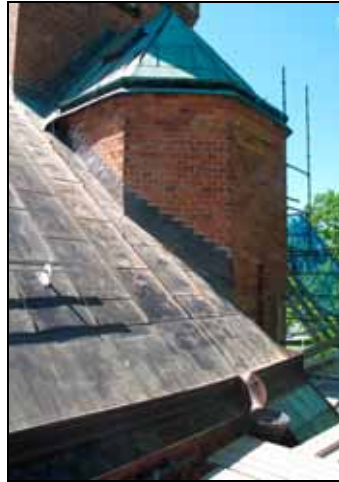
Omlagda takkupor med bibehållen originalfront. Trappad ståndskiva vid anslutning mot tornmur. Bildnr: lp20100167 och lp20100165

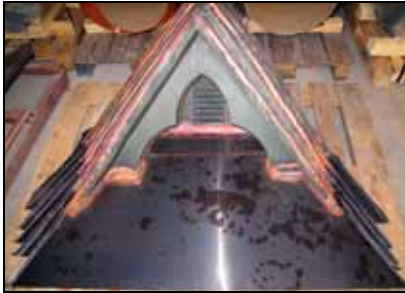
*Nyttillverkade takkupor med återanvänd front. Bildnr: lp20100474*

Takkuporna har demonterats, kompletterats med ny kopparsplåt på verkstaden och återmonterats. Fronterna med räglas resp ventilationsgaller har återanvänts.

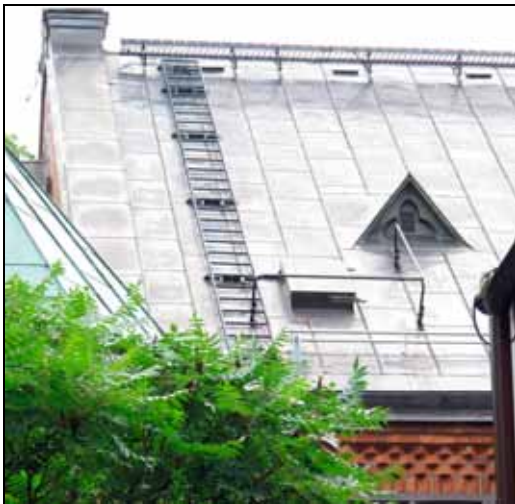
*Långhusets norrsida efter renovering. Bildnr: lp20100475*

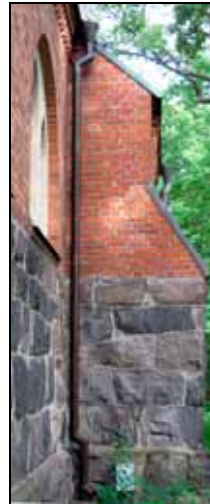
*Nya målade stuprör. Bildnr: lp20100476*

Stuprör av koppar har på grund av stöldriskan ersatts med stuprör av plåt som på insidan är industrimålade och på utsidan platsmålade med linoljefärg av märket Engwall o Claesson, i en brun kulör NCS S 8005-Y80R. Stuprören saknar anordning för lövrensning.

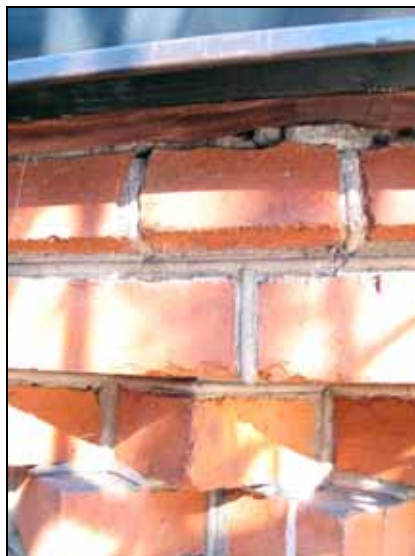
*Bildnr: lp 20100478*

Långhusets vindsutrymme var dåligt ventilerat eftersom tilluft saknades. Ventilation av vinden har därför utförts som ett tillägg till bygghandlingen.

Luftspalt har ordnats vid takfot på långhusets norra och södra sidor genom att undertaket har lossats från tegelmuren vid takfoten och lyfts ca 30 mm. Luftspalten täcks av ett finmaskigt nät av koppar.

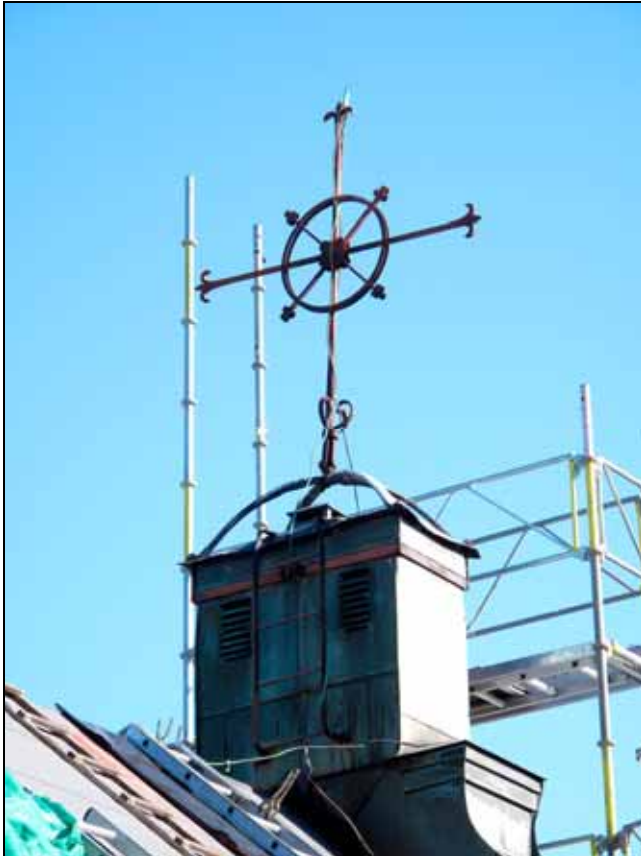
Smitt järnkors med tillhörande fästeanordning har demonterats. Korset, som är original från kyrkans byggnadstid, mäter ner till infästningen 214 cm i höjd och 177 cm i bredd. Det bärs upp av fyra byglar av smidesjärn fästa i skorstenen med bultförskruvning som rostas. Byglarna var rostskyddade med blymönja och hade en inklädnad av bly. Korset har stålborstas utom nedre delen som blåstrats liksom fästeanordningen med byglarna. Eftersom uppvärmning av kyrkan med olja upphörde i samband med tillbyggnaden på 1970-talet kan blyinklädnaden slopas. Infästningen av korset i byglarna har blåstrats, rostskyddats och målats. Rostskyddsmålning har utförts med blymönja på korset och 2 ggr med ISOTROL på nedre delen med infästningen. Färdigstrykning har gjorts med linoljefärg av märket LIWA Kultur. Den röda färgen på korset bestämdes på en oljefuktad yta till NCS S 4550 – Y80R. Kan ha varit det ursprungliga plåttaketets färg från 1891.

*Korset före renovering. Bildnr: lp20100479*

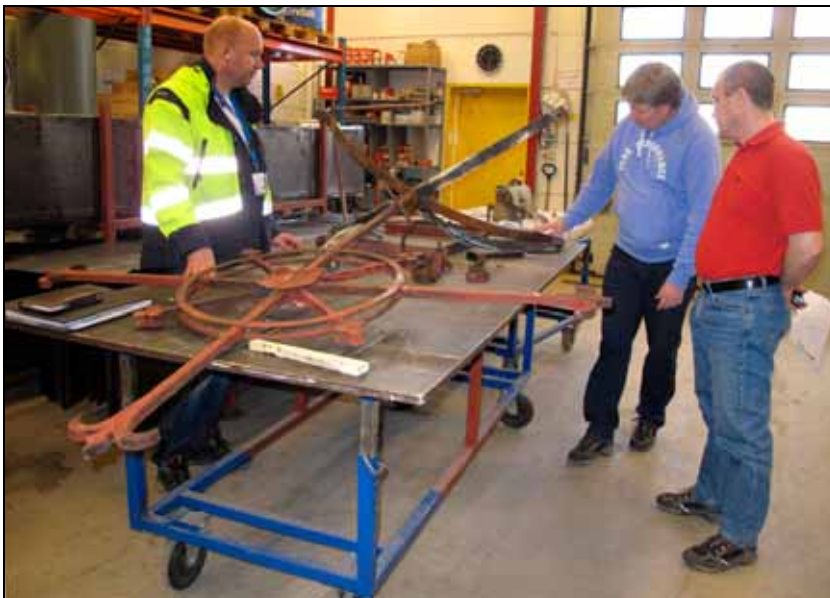
*Korset besiktigas och renoveras på Oskar Janssons verkstad.  
Från vänster Ola Svensson, Tomas Håkansson och Hannu Stenfors.  
Bildnr: lp20100480*

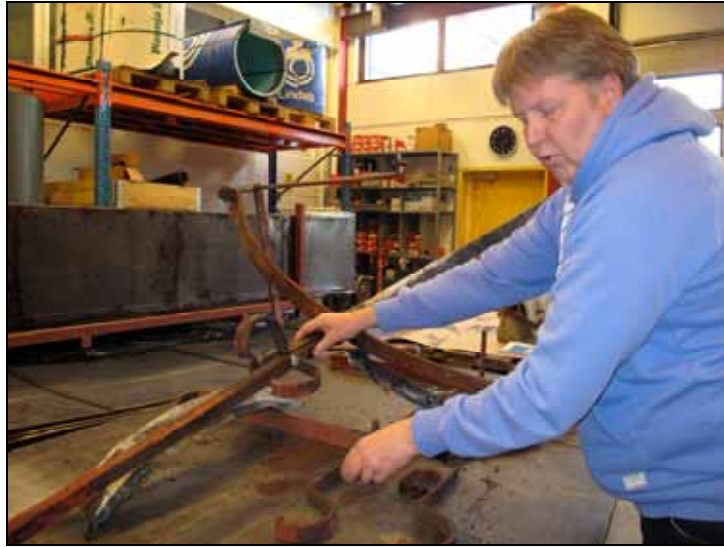
Bildnr: lp20100481

Korset utfört i smide. Två klamrar som låser fyra dekorativt utformade "krokar" har nytillverkats.

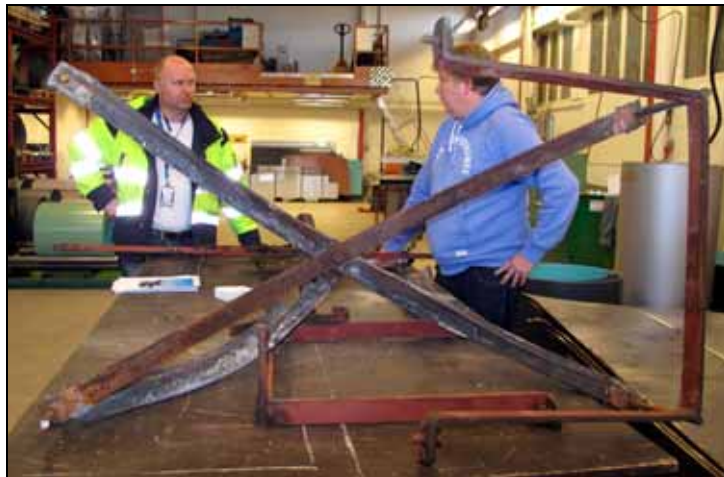
Ovan: Bildnr: lp20100482    Nedan: Bildnr: lp20100483

Byglarnas undersida med infästning för korset. Den rektangulära ramen sitter fäst runt skorsten. Nya bultar har använts för festsättning.

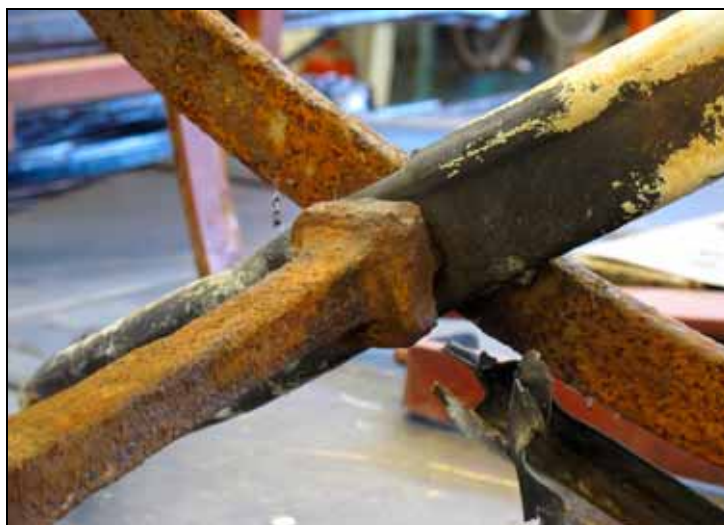
Korsets nedre del är infäst i byglarna.

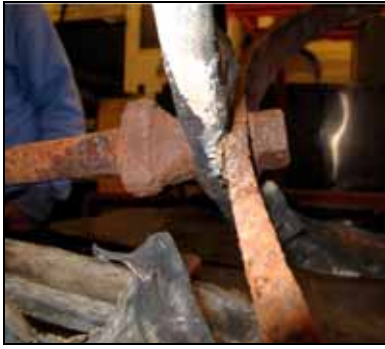
*Korsets infästning före renovering. Bildnr: lp20100484*

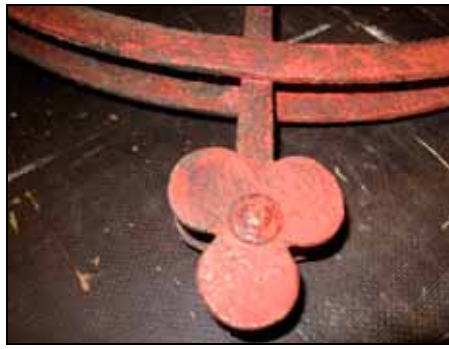
*Detalj av korset före renovering. Bildnr: lp20100485*

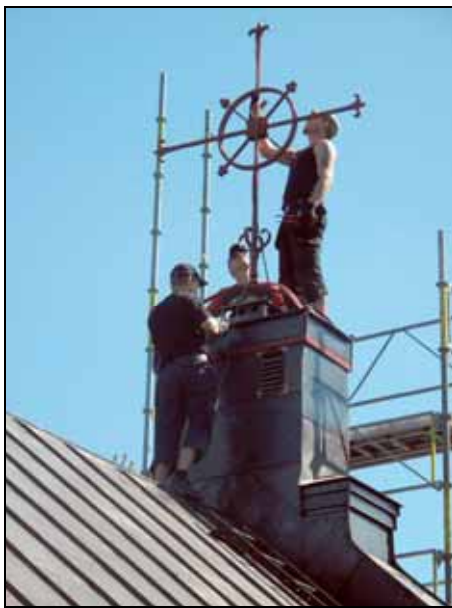
*Korset på plats efter renovering.  
Bildnr: lp20100486*

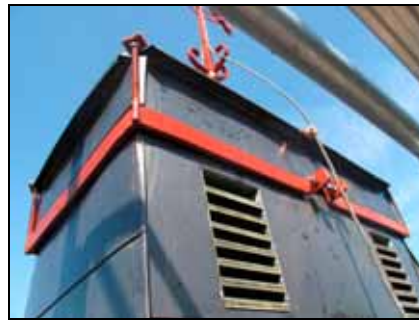
*Infästning med nya bultar  
Bildnr: lp20100487*
