Skå kyrka

Antikvarisk medverkan vid Skå kyrka, Skå socken, Ekerö kommun, Uppland.

Rapport 2012:18

STOCKHOLMS
LÄNS MUSEUM

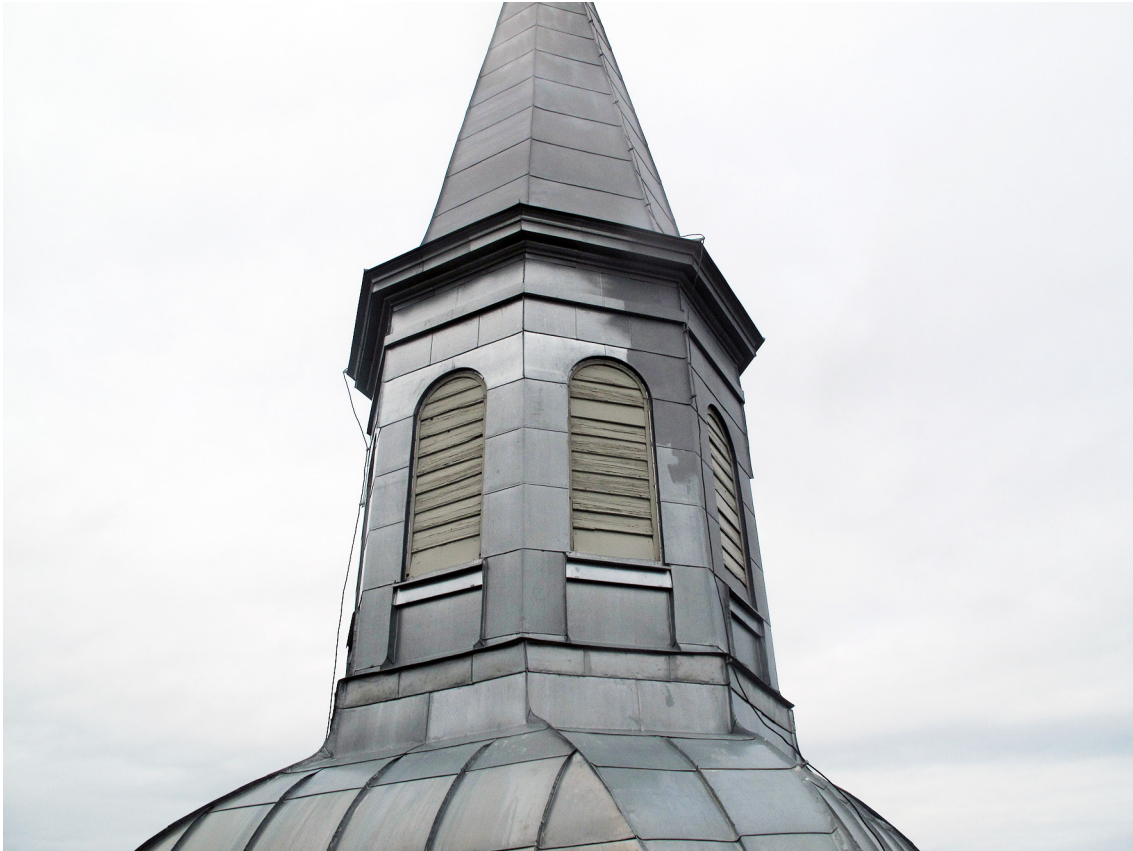
*Fig 1.
Grundmålning med primer i grå kulör påbörjad på torntak. Mörkare partier är målade medan ljusare är obehandlade. Foto Hedvig Bellberg, bildnr LP201200168.*

- Hela yttertaket tvättades först med högtryckstvätt, varmt vatten och med borste samt tillsats av alkaliskt tvättmedel.
- Taket grundmålades med Pentur Primer i en grå kulör. Färgen sprutades först på, för att sedan strykas ut med pensel.
- Slutligen målades taken med Pentur kultur (förstärkt linoljefärg) i en svart kulör. Förfarandet var detsamma som med grundfärgen.
- Skorstenen på sakristian i nordväst målades enbart med pensel. Grundmålning och slutstrykningen gjordes enligt föreskrift till täckning av 40 my.

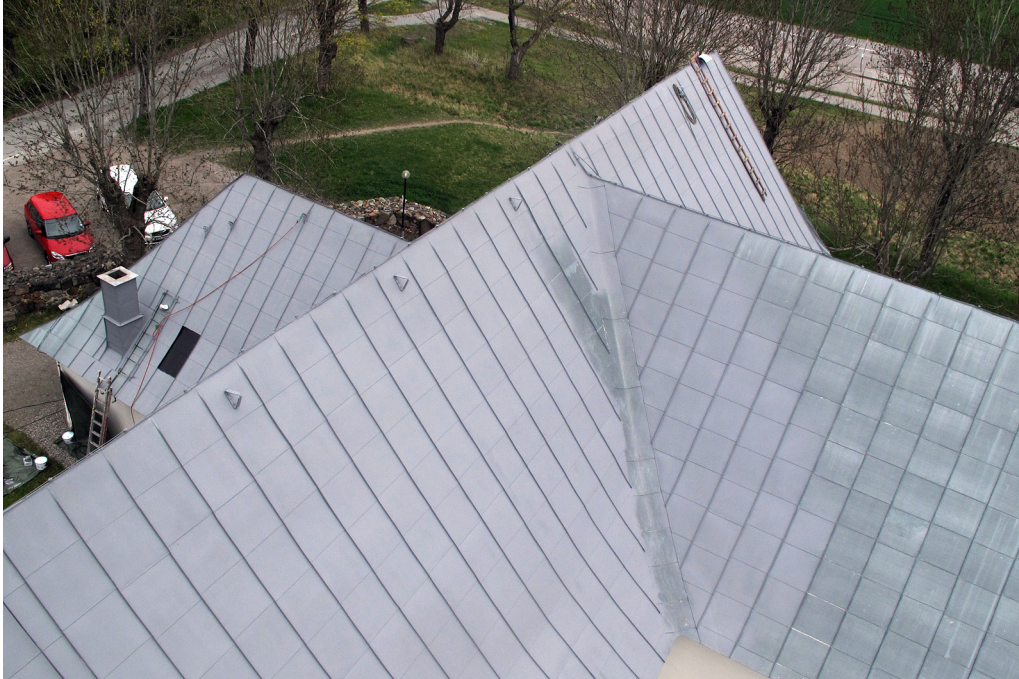
*Fig 2.
Tak på långhus och sakristia innan målning. Foto Hedvig Bellberg,
bildnr LP201200169.*

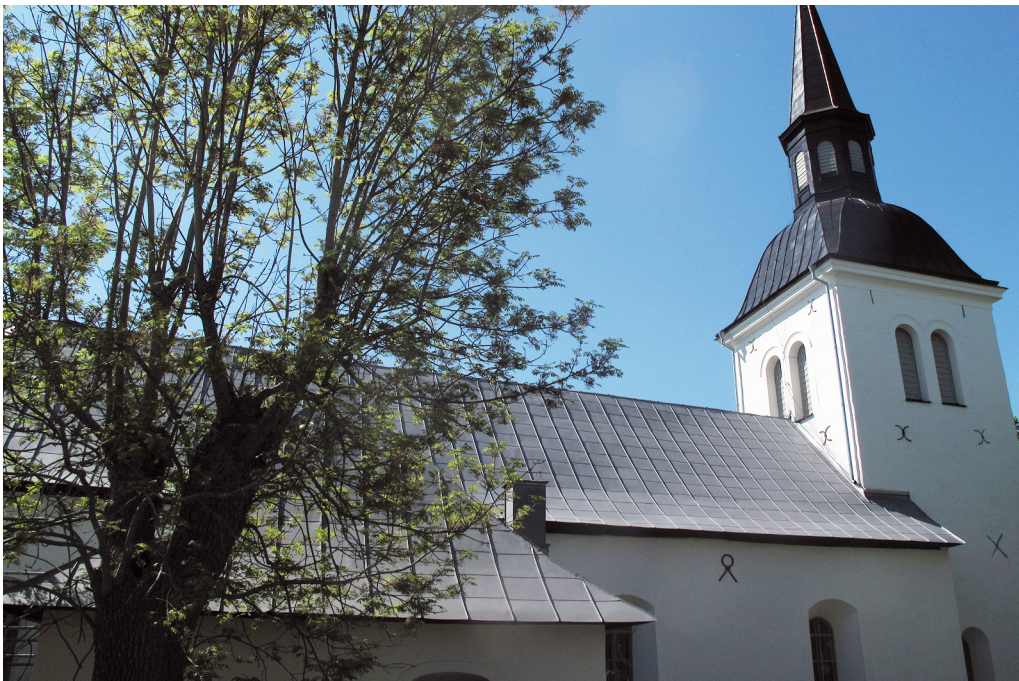
*Fig 3.
Tak på långhus ännu omålat, torntak färdigmålat. Foto Hedvig Bellberg,
bildnr LP201200170.*

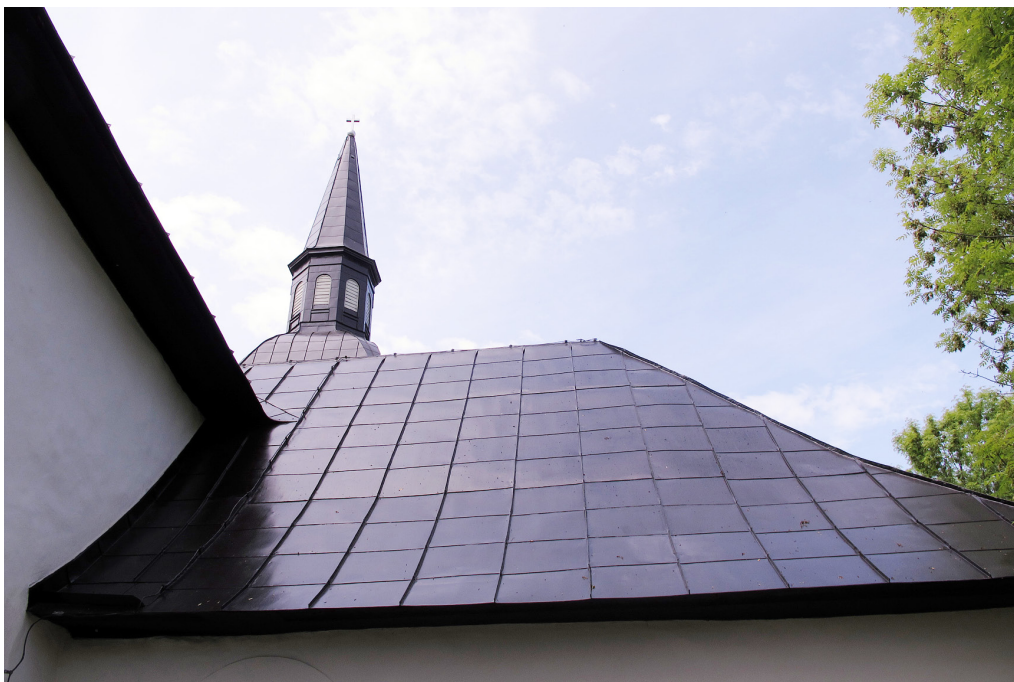
Fig 4.
Sakristians och tornets tak målade, från öster. Foto Martina Berglund,
bildnr LP201200171.

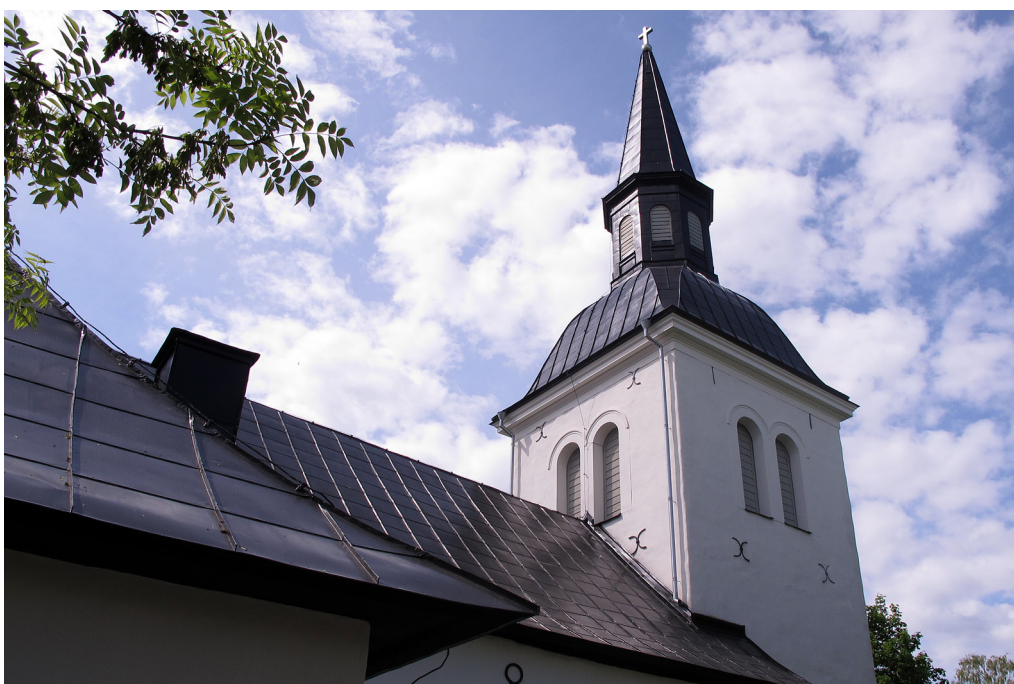
Fig 5.
Färdigmålade tak på sakristia, långhus och torn, sedda från norr. Foto Martina Berglund,
bildnr LP201200172.

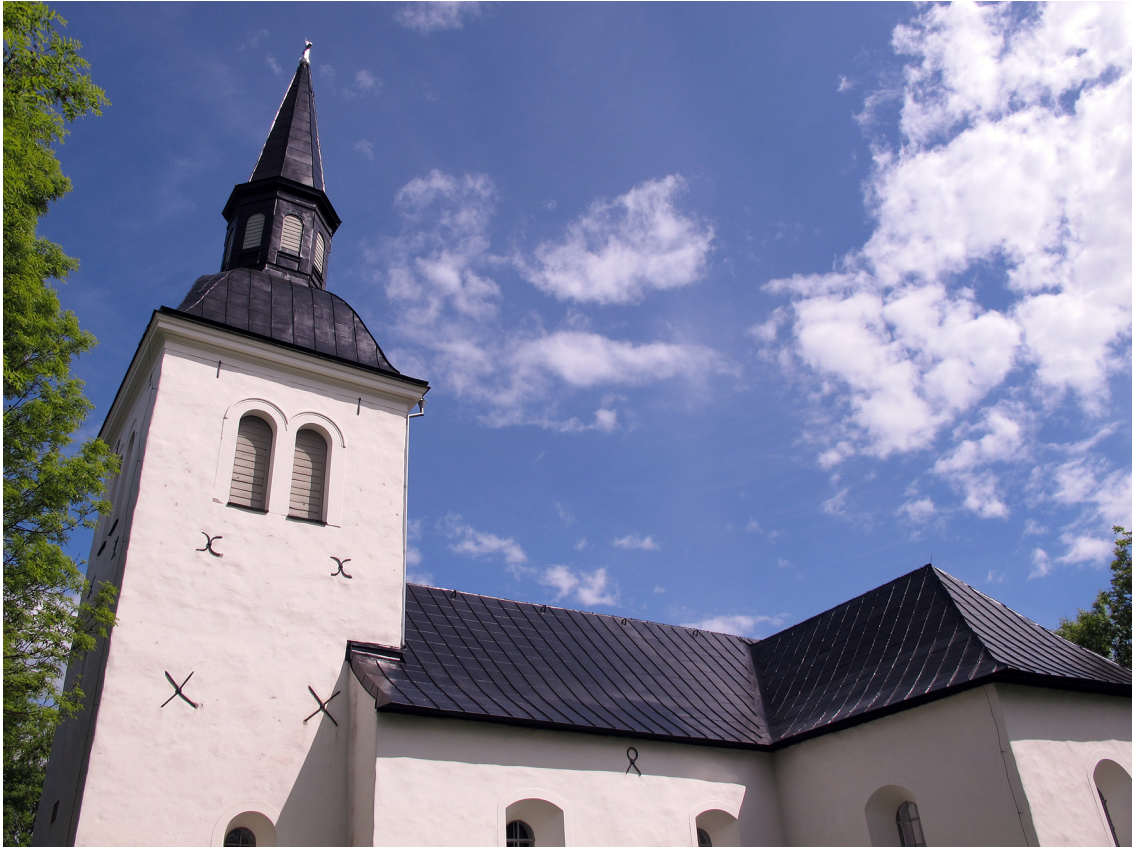
Fig 6.
Färdigmålade tak på torn, långhus och kor, sedda från söder. Foto Martina Berglund, bildnr LP201200173.
