RAPPORT 2012:24

ÖVERBY VÄDERKVARN

Antikvarisk medverkan vid panelbyte på Överby väderkvarn,
Sollentuna socken, Sollentuna kommun, Uppland.

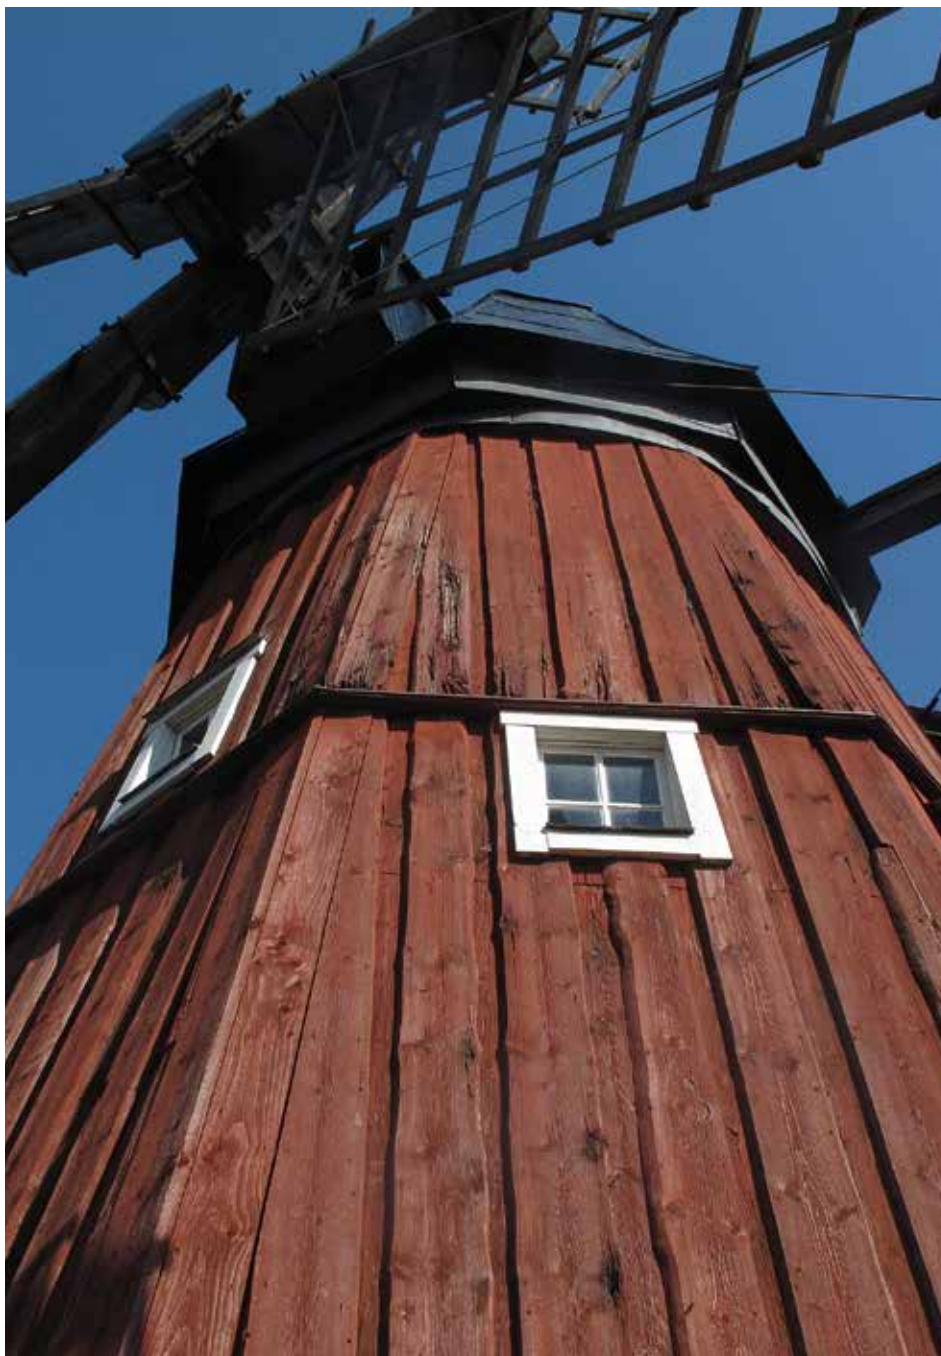
Figur 1. Panelens skick innan restaureringen. Foto Hedvig Bellberg, LP2012_00605

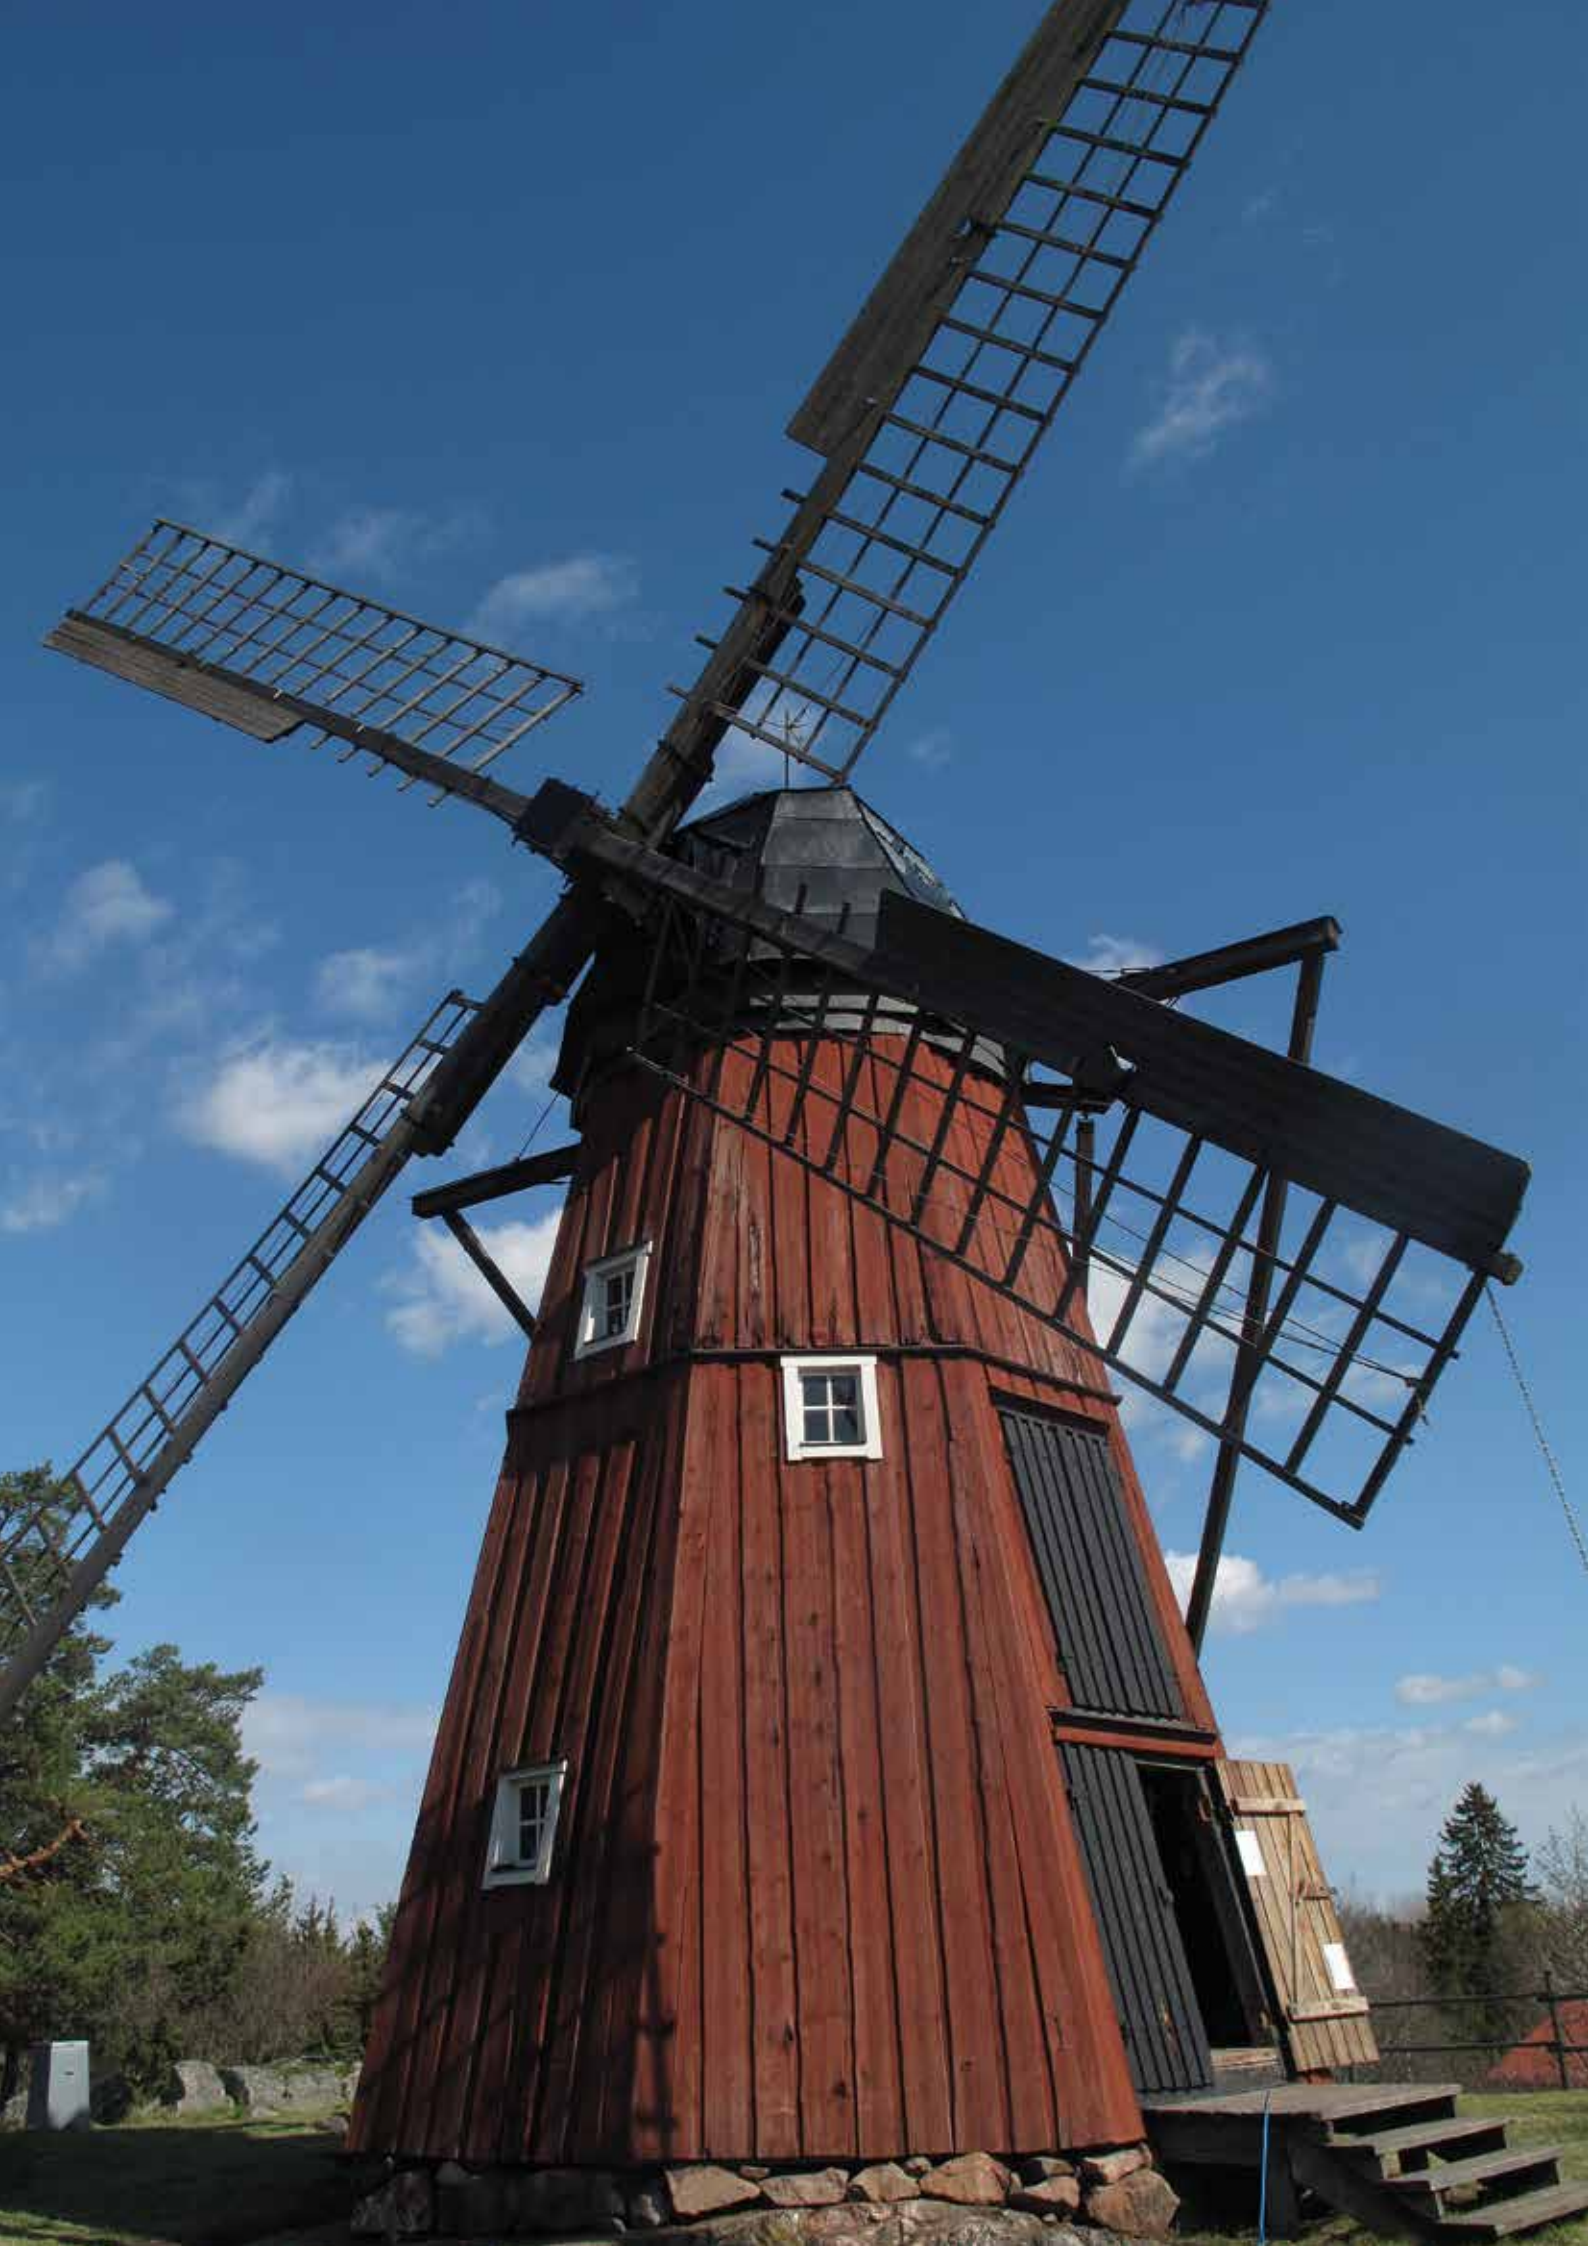
Figur 2.

Kvarnhusets utseende innan restaureringen.

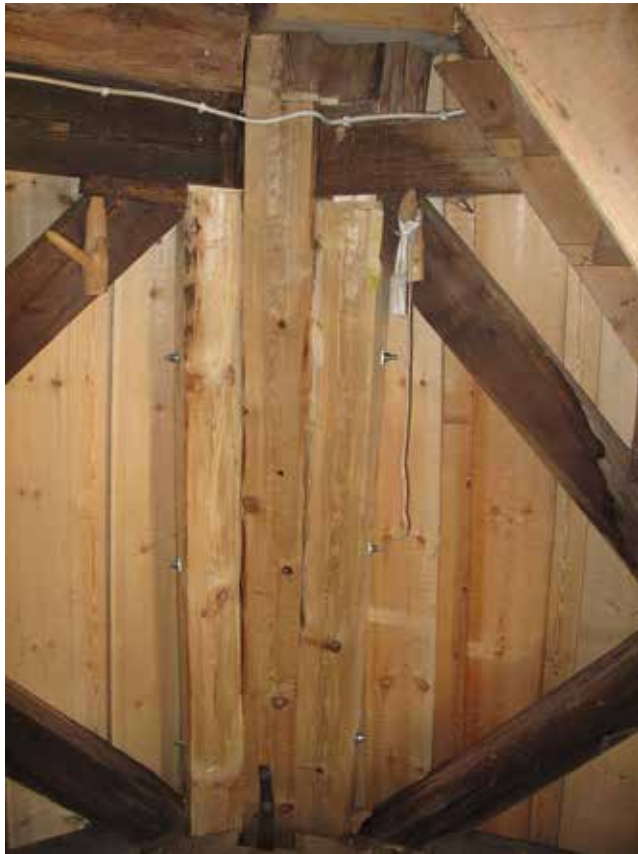
I det nordöstra hörnet i nedervåningen hade en del av resningen i den bärande timmerkonstruktionen blivit rötskadad varpå hela timmerstockpartier togs ur och ersattes med nya som fixerades i konstruktionen.

Figur 3.
Nya timmerstockspartier tillfördes den bärande konstruktionen i nedervåningen.
Foto: Hedvig Bellberg, LP_2012_00607

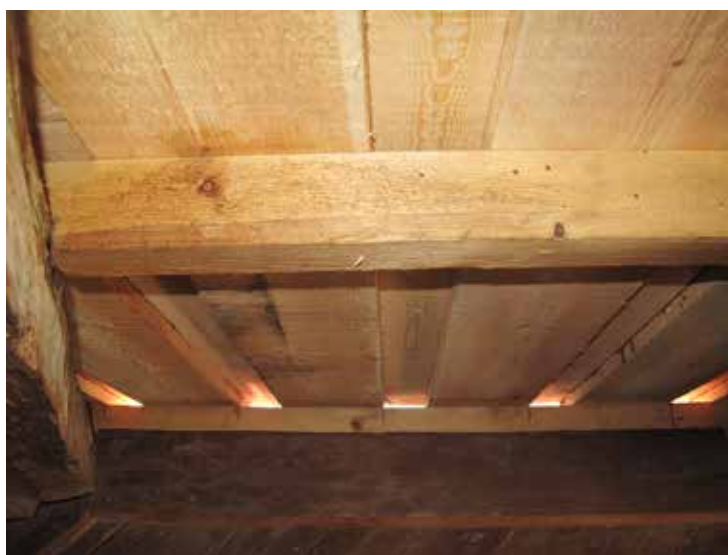
Panelen fästes i kryssbalkarna invändigt och inga nya tvärbalkar tillfördes konstruktionen i den nedre delen av panelen, i våning 1 och 2. I den övre delen av panelen, i våning 3, sattes spikreglar utanför kryssen för att få den övre delen av panelen att kraga utanför den nedre delen av panelen. I skarven bildades glipor mellan lock och regel som kan komma att behöva tätas med någon form av kloss, om det skulle visa sig att vatten och snö letar sig in där.

Figur 4.
Spikregel synlig högt upp i bild.
Nedtill syns de glipor som bildas
mellan lock och regel i skarven.
Foto: Hedvig Bellberg,
LP_2012_00608

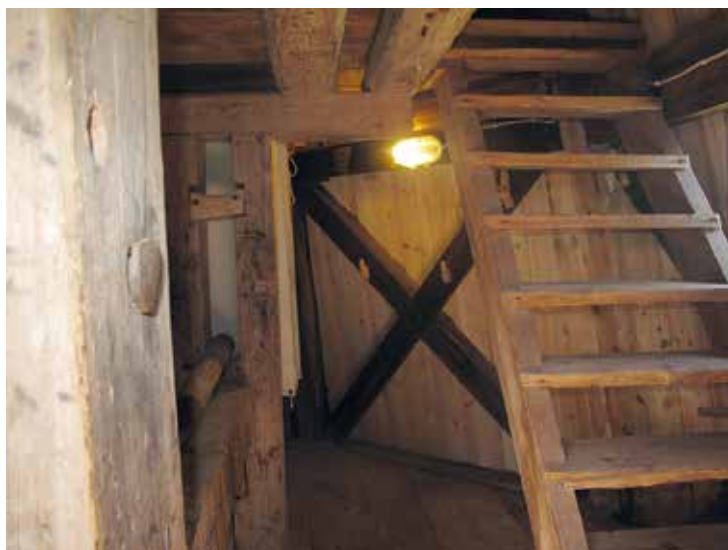
Figur 5.
Den nya panelen mot
kvarnhusets insida.
Foto Hedvig Bellberg.
LP_2012_00609

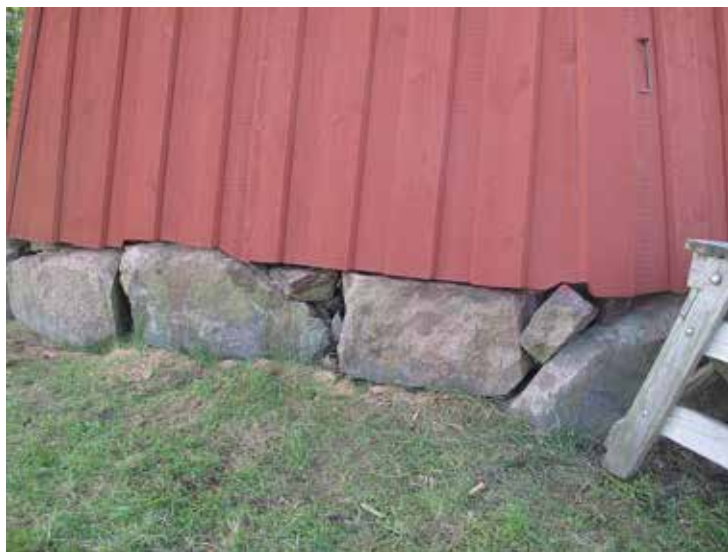
Figur 6.
Panelen är utskuren
i nederkant för
grundstenarna.
Foto Hedvig Bellberg.
LP_2012_006010

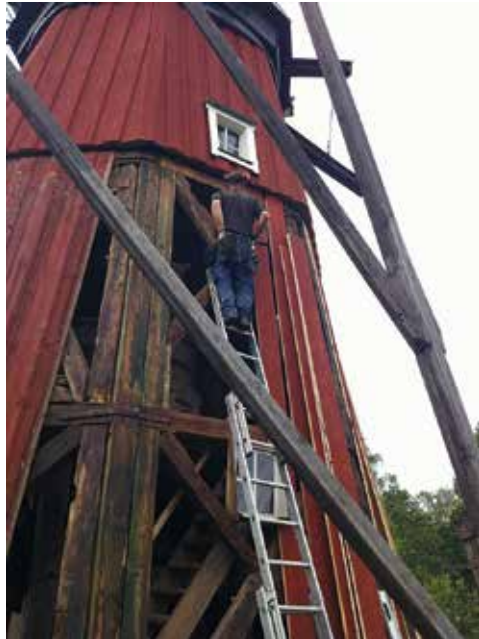
Figur 7.
Den nya panelen utförd upptill
på kvarnhuset. Den nedre delen
av panelen under utförande av
Roland Henkel.
Foto: Göran Gripberger.

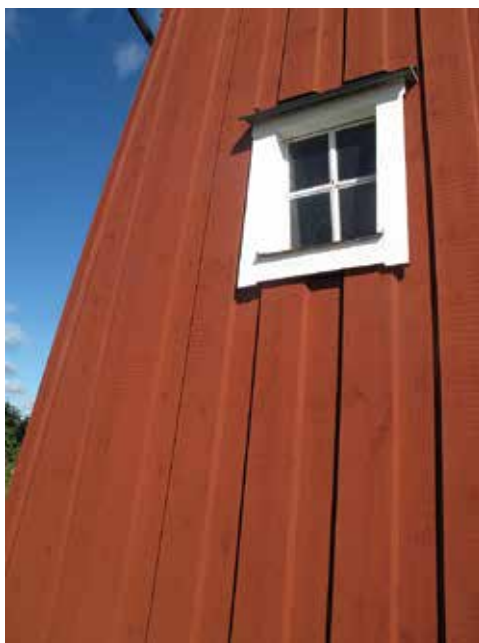
Figur 8.
På bilden är allt utom bågarna i fönstret
samt det undre blecket renoverat.
Foto: Hedvig Bellberg,
LP_2012_00611

Fönstren har en lodrät vinkel mot fasaden. De försågs med nya foder och dropplåtar ovanpå, samt med plåtbleck i smygarna. Nya dropplåtar monterades även ovanför portarna. Entréporten renoverades med nya brädor, av de som blev över när panelen var klar och samtliga portar målades därefter svarta.
