RAPPORT 2012:27

MUNSÖ KYRKA

Antikvarisk medverkan vid invändig restaurering av
Munsö kyrka. Munsö socken, Ekerö kommun, Uppland.

Hedvig Bellberg

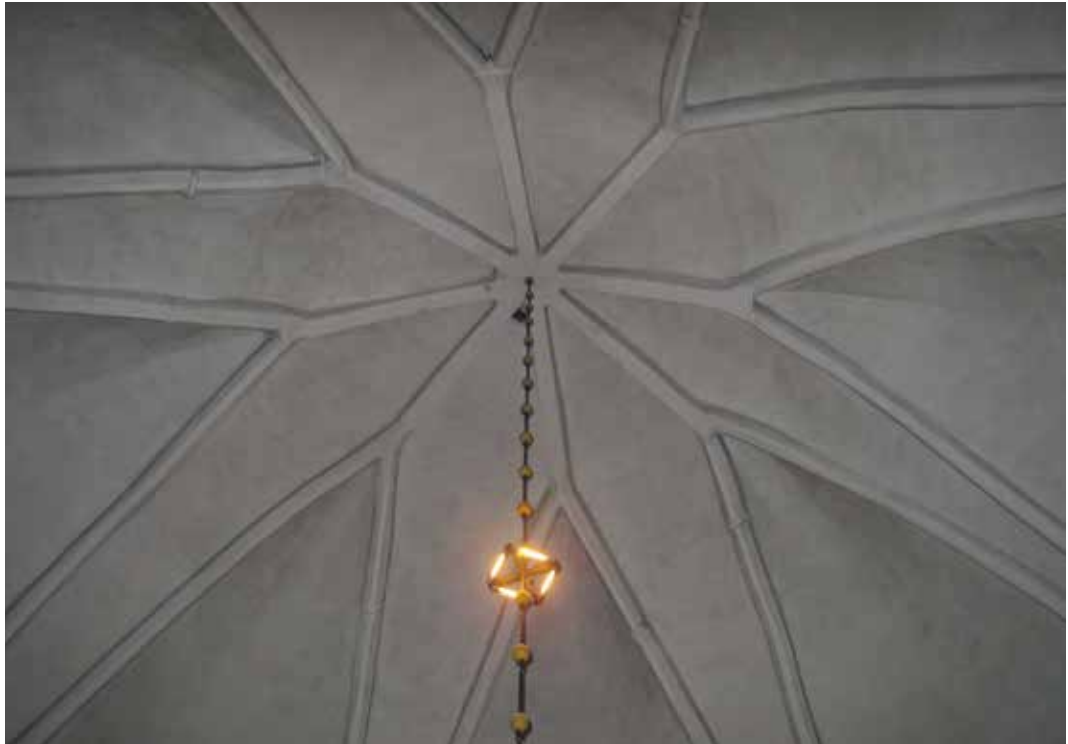
Fig 1. Stjärnvalvet innan rengöring Lp_2012_00320. Foto: L. Sundström

Rundhuset, orgelkoret samt sakristian är kalkade på väggar och i valv, medan altarkoret är limfärgat och vapenhuset kalkat i valv och limfärgat på väggar. Rengöring av alla väggar, tak och valv utfördes av konservatorerna Thomas Wängelin och Teresia Strömgren. Rengöringen gjordes med gomma pane – en deg med suddande effekt gjord på en blandning av mjöl, vatten, kopparsulfat och målarsoda. På de ställen där kalkfärgen eller limfärgen hade flagnat eller sprickor hade bildats bättringsmålades samt kalkspacklades. (För detaljer om konservatorsarbetena hänvisas till konservatorsrapporten, namngiven under punkten *övriga handlingar med relevans för ärendet*, längst bak).

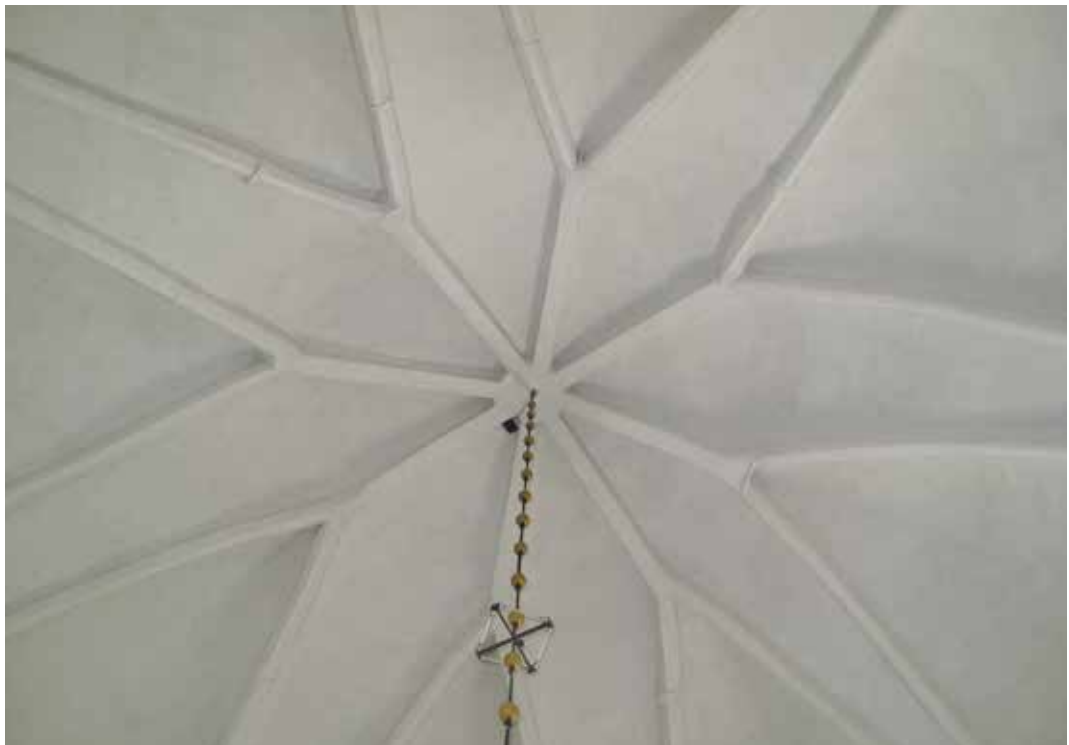
Fig 2. Stjärnvalvet efter rengöring Lp_2012_00229 Foto: H. Bellberg

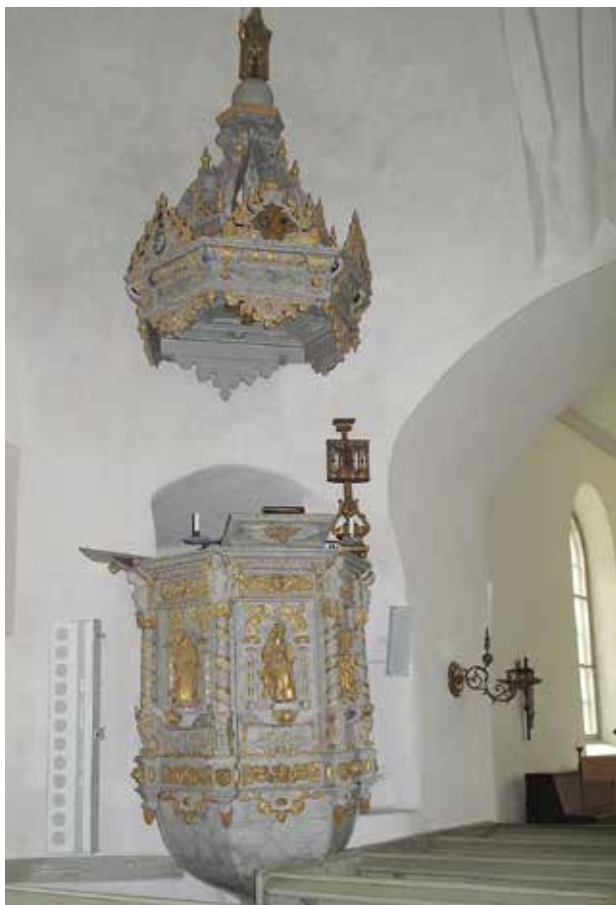
Fig 3. Predikstolen Lp_2012_00230. Foto: H. Bellberg

Predikstolen torrenjordes och borstades och enstaka lösa föremål, en tallkotte och ett ängelhuvud, tillhörande stolen fästes. Orgelfasaden rengjordes, altartavlan skrapades från stearin samt förgyllda delar rengjordes och nummertavlorna borstades och förgyllda ytskikt fästes av konservatorerna.

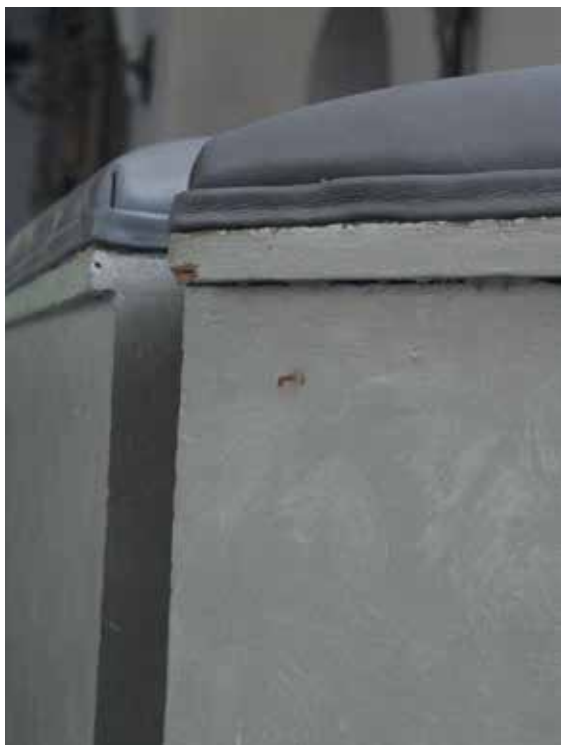
Fig 6. Altarringens insida med skinnlist över nitfästena
Lp_2012_00264. Foto: H. Bellberg

Altarringen och knäfallet stoppades om och kläddes om med ett mellangrått skinn (art.nr: Slate 79134). Skinnets nitfästen, på insidan ringen, täcktes med en limmad skinnlist. Arbetet utfördes av AB Lindéns Sadelmakeri & Tapetserarverkstad. Altarringens balustrad bättringsmålades.

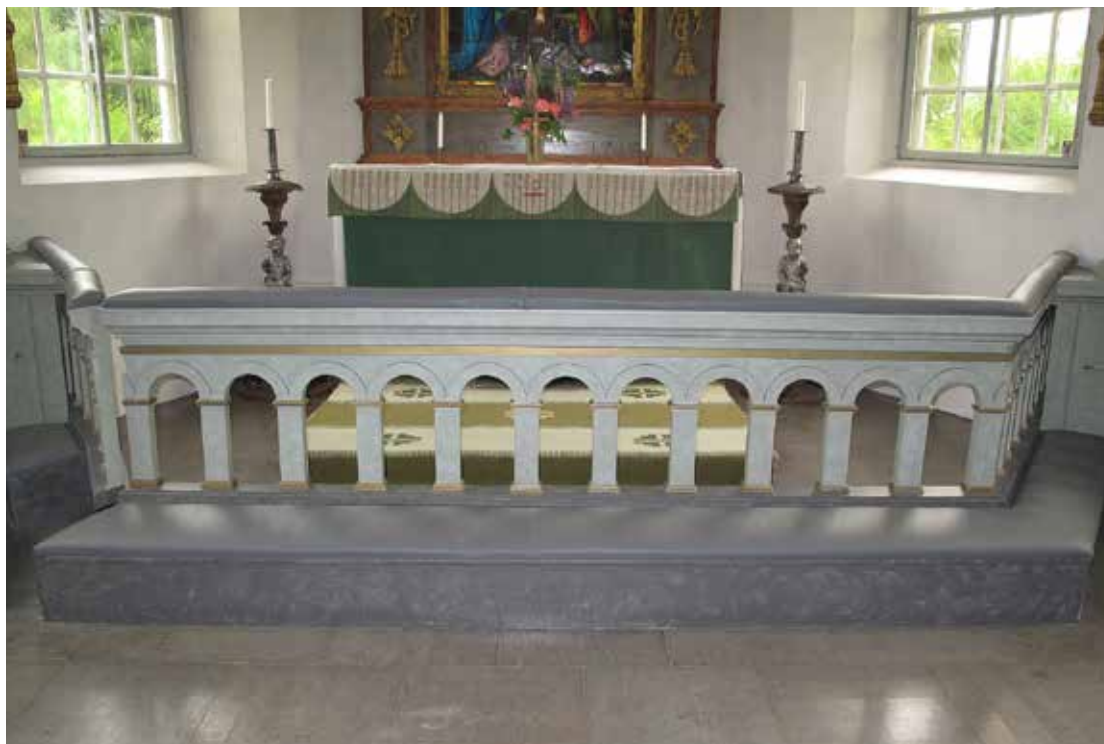
Fig 7. Nytt skinn på altarringen och knäfallet Lp_2012_00322. Foto: H. Bellberg

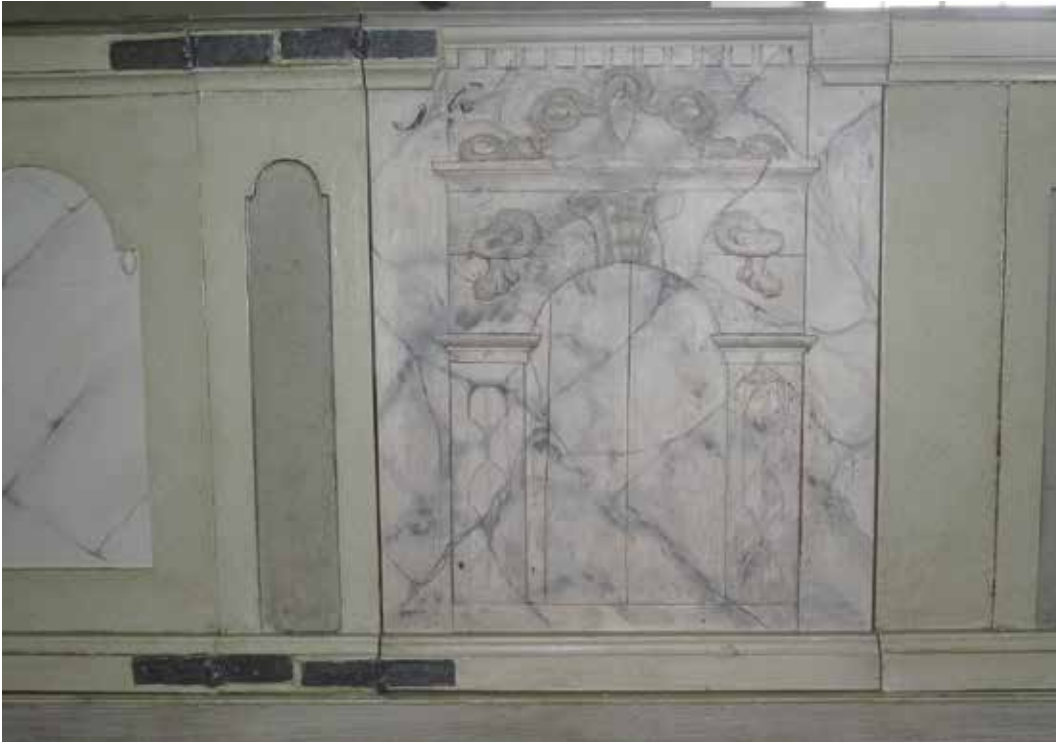
Fig 9. Till vänster i bild syns den nya marmoreringsmålningen. Lp_2012_00269. Foto: H. Bellberg

Målning av bänkdörrarnas yttre sidor, överliggare och övre psalmbokhyllor samt av vägglisterna utfördes, i samma stil som tidigare. Dörrspeglarna marmoreringsmålades i gråa färgtoner för att anpassas till 1600-talets enstaka bänkdörr med grå marmoreringsmålning. Måleriarbetena utfördes av Recreo Bygg AB, genom målarna Thomas Edin och Anders Jacobsén.

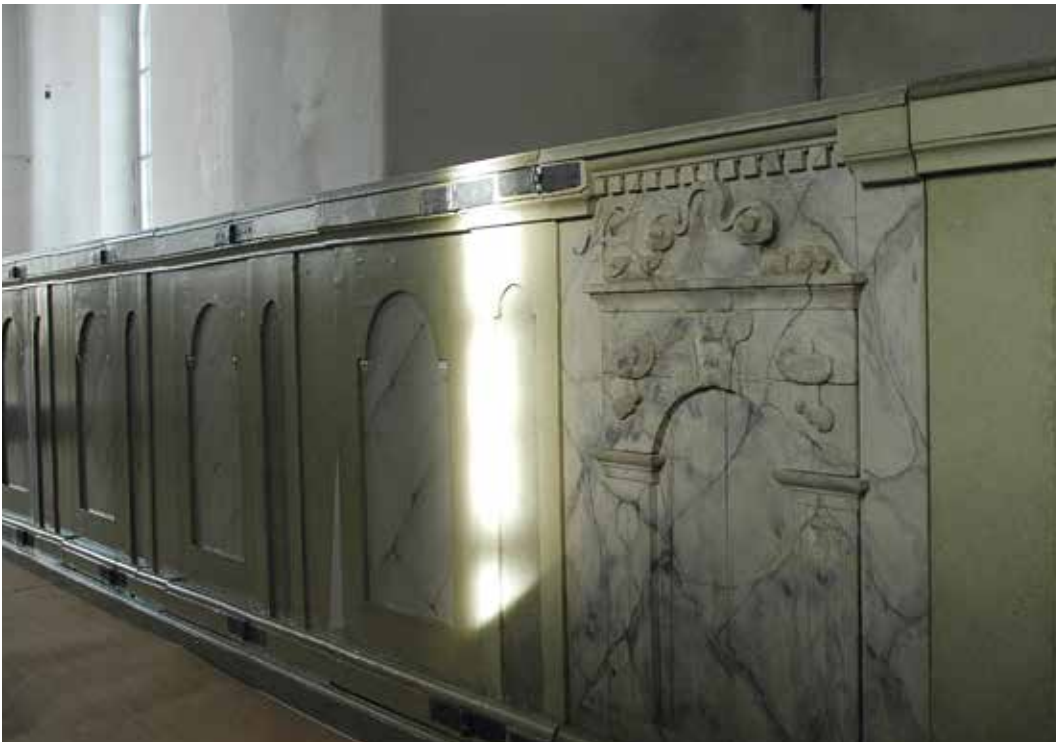
Fig 10. Utsidorna är målade och marmoreringsmålade i en grå nyans, liknande den på den äldre dörren. Lp_2012_00270. Foto: H. Bellberg

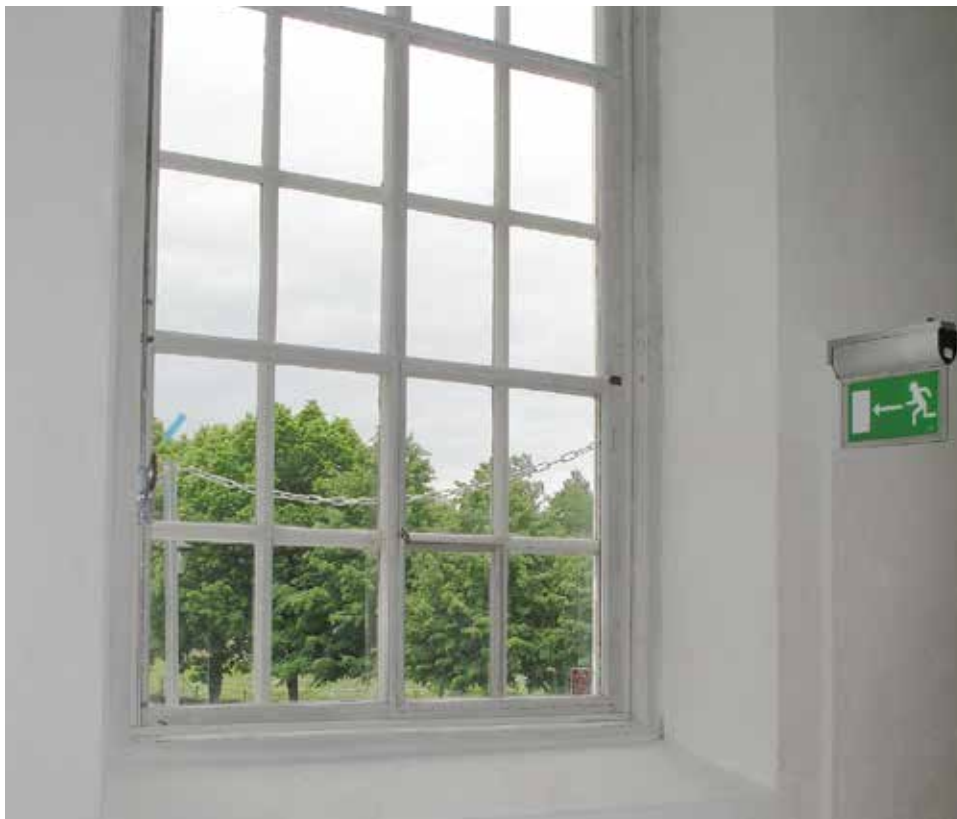
Fig 13. Det södra fönstret i orgelkoret försågs med en nödutgång Lp_2012_00271.
Foto: H. Bellberg

Fönsterbänkar lagades med gipsbruk i den mån det behövdes och ströks med latexfärg. Samtliga fönster putsades efter restaureringsarbetenas slutförande. Nödutgången i det södra fönstret i orgelkoret förstörades genom delning av fönstret, vars nedre del, nedanför bågformen högst upp i fönstret, försågs med en ny vänsterhängd karm och gjordes utåtgående. (Se vidare under punkten *räddningsväg*).

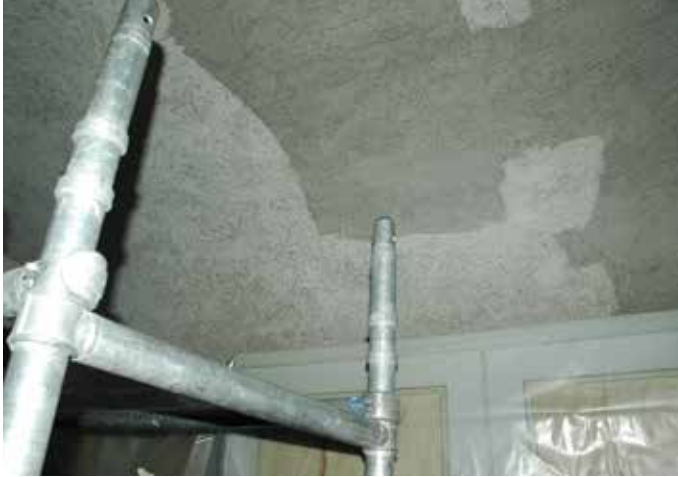
Figur 15.
Det mögelhärjade valvet i sakristian innan, samt under rengöring med gomma pane LP_2012_00288. Foto: H. Bellberg

Vid en första rengöring med gomma pane, utförd av konservatorerna, upptäcktes att sakristian var mögelhärjad och prickig i valv och på väggar, främst i tunnvalvet, pga dålig ventilation i rummet.

Ocab saneringsfirma konsulterades och mögelpåväxten i valv och på väggar sanerades, efter att inventarier såsom skåp och vattendragningar tagits bort. En fukt- och temperaturmätning gjordes även i hela kyrkan. Linköpings universitet konsulterades, genom projektet Culture bee – wireless monitoring of cultural heritage. Valvet och väggarna i sakristian lagades med kalkbruk och ströks efter blästringen slutligen med limkalkfärg varefter ytorna ströks tre gånger med kalkfärg. En luftspalt om 15 cm togs upp i vardera sidan i fönsternischen mot norr, för att skapa ett bättre klimat. Vinkellister monterades för att dölja luftspalten. Dörren till predikstolen (som har sin ingång via sakristian) är otät och lämnades sådan. Håltagning utfördes i sakristians västra mur för dragnings av vatten. I marken intill anordnades en stenista för avlopp. I det norra av sakristians skåp anordnades en bänk med vask för rinnande vatten samt varmvattenberedare. Skåpen var mögelhärjade varför underredena fick bytas ut. Resterande skåpdelar kunde återanvändas. Recreo Bygg AB sanerade hyllorna och lådorna. I nischskåpet i sakristian isattes kraftigare glas och lås, för att inbrottssäkra skåpet, där kyrksilver förvaras. För att få luft att strömma fritt i hela kyrkan hålls skvallerluckan i innertaket i kupolens mitt öppen året om (se foto på stjärnvalvet). Ett hål togs upp i isoleringen ovan, var ett rör/en ventil om 50x12,5 cm placerades. Efter åtgärden fungerade termiken bra.

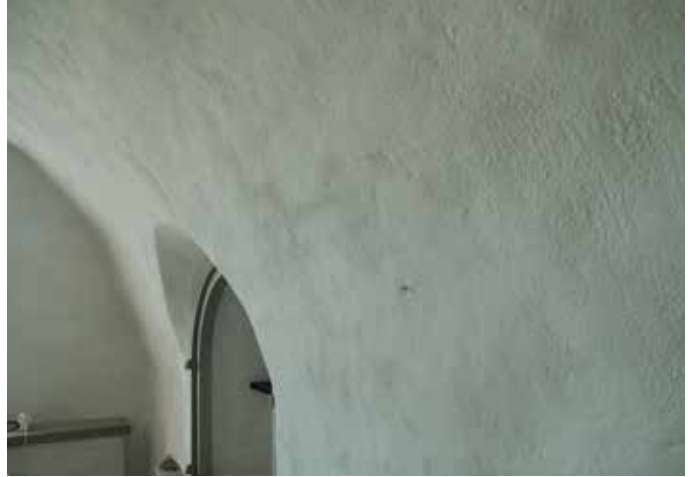
Figur 16.
Valvet i sakristian efter mögelsanering, limkalkfärgning och kalkfärgning LP_2012_00272. Foto: H. Bellberg

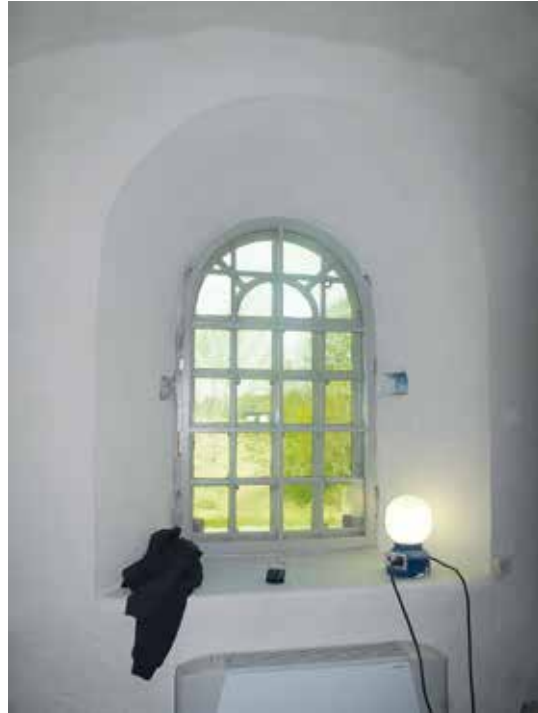
Figur 17.
Fönstret i sakristian
försett med luftspalt för
bättre ventilation
Lp_2012_00304
Foto: H. Bellberg

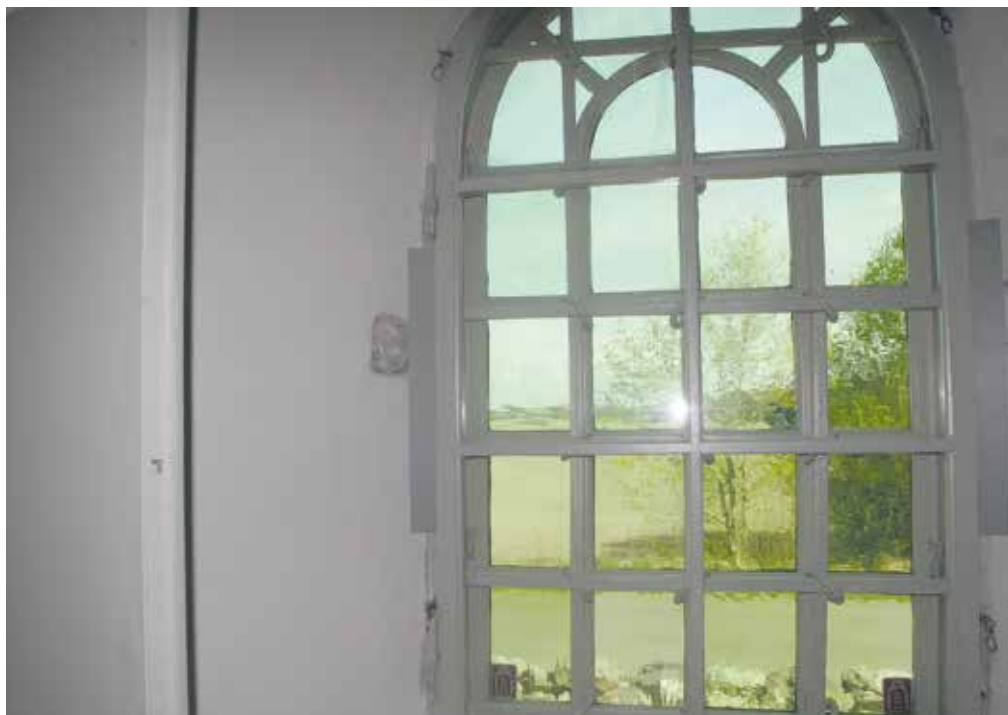
Figur 18. Vinkellister döljer luftspalterna Lp_2012_00273. Foto: H. Bellberg

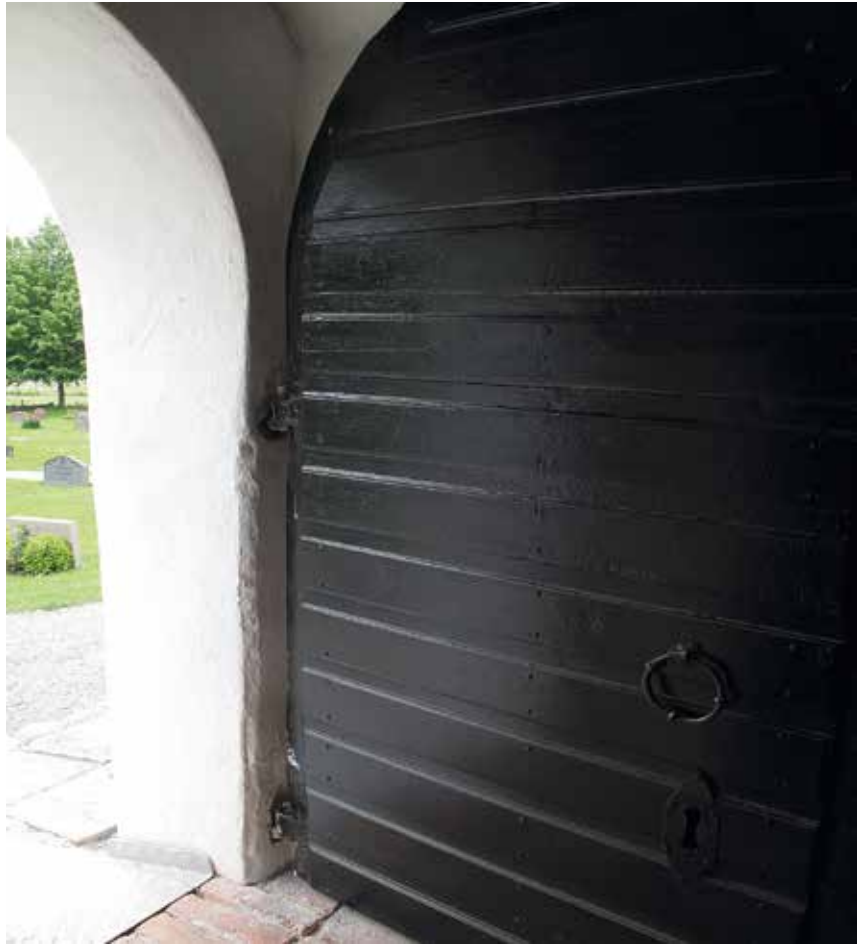
Figur 20.
Kyrkporten efter det att gångjärnen åtgärdats, de släthyvlade brädorna syns nedtill
Lp_2012_00274. Foto: H. Bellberg

Lagningarna gjordes med kalkbruk och kalkfärg. Elementet som satt på den södra väggen togs bort och väggen lagades. Vita sladdar längs med golvet/muren inne i vapenhuset sattes ihop med enhetliga klämmor och målades in i en färg välliknande den sandsten som utgör omfattningen i portikkollonnerna som flankerar ingången till rundhuset, den ursprungliga ingången till medeltidsrundkyrkan, försedd med medeltida järnbeslag. Belysning i form av en spotlight placerades långt ner i träskåpsinredningen i den västra nischen och riktades mot trappsteget in till rundhuset. Ytterdörren till kyrkan kompletterades på utsidan med släthyvlade brädor, ambitionen är dock att inom en snar framtid raspa och därpå måla brädorna svarta, för att efterlikna ohyvlat virke. Dörren hade, efter ett inbrottsförsök hösten 2011, hängt sig varpå gångjärnen fick kompletteras med järnringar för att lyfta dörren så att kolven passade i låsringen. Väggen invid kyrkporten lagades därefter av konservatorerna.

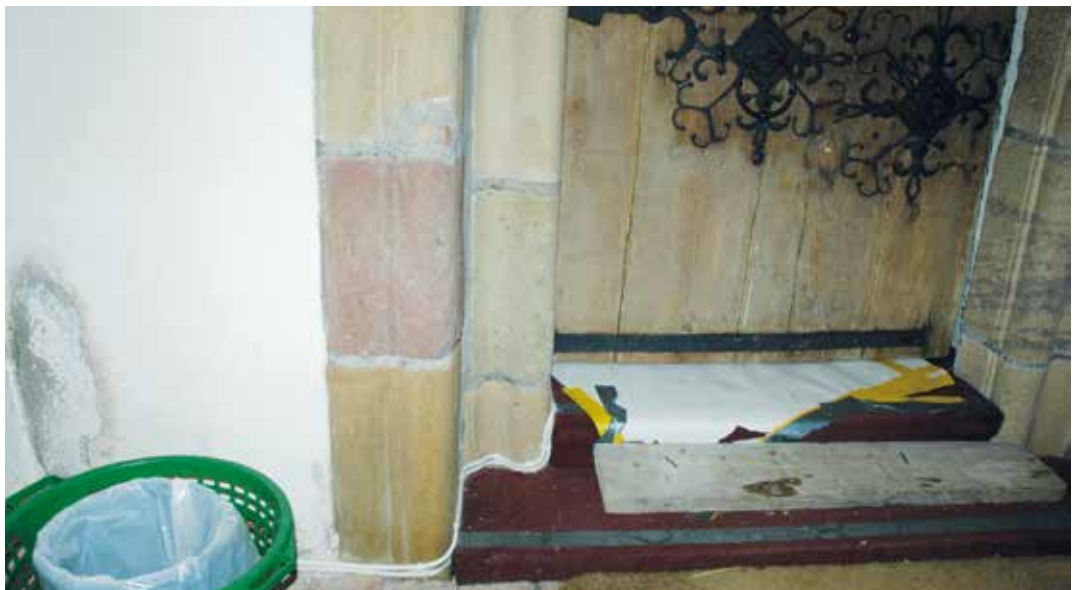
Figur 21.
Sladdarna längs med golvet/muren i vapenhuset innan målning. På den ursprungliga porten syns medeltida
järnbeslag. Lp_2012_00310. Foto: H. Bellberg

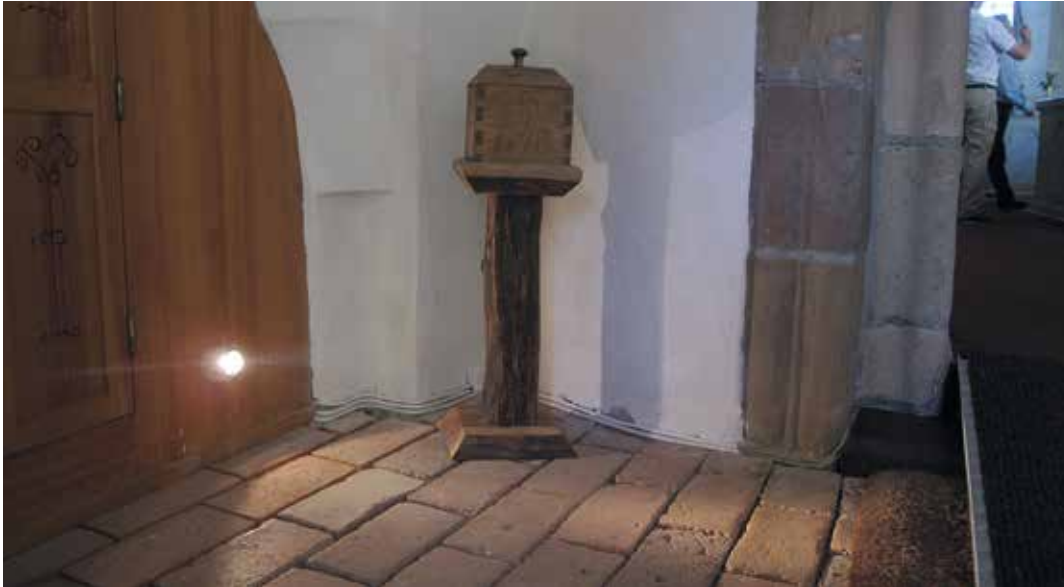
Figur 22. Sladdarna efter målning och klamring, samt belysningen fästad i skåpet Lp_2012_00275. Foto: H. Bellberg

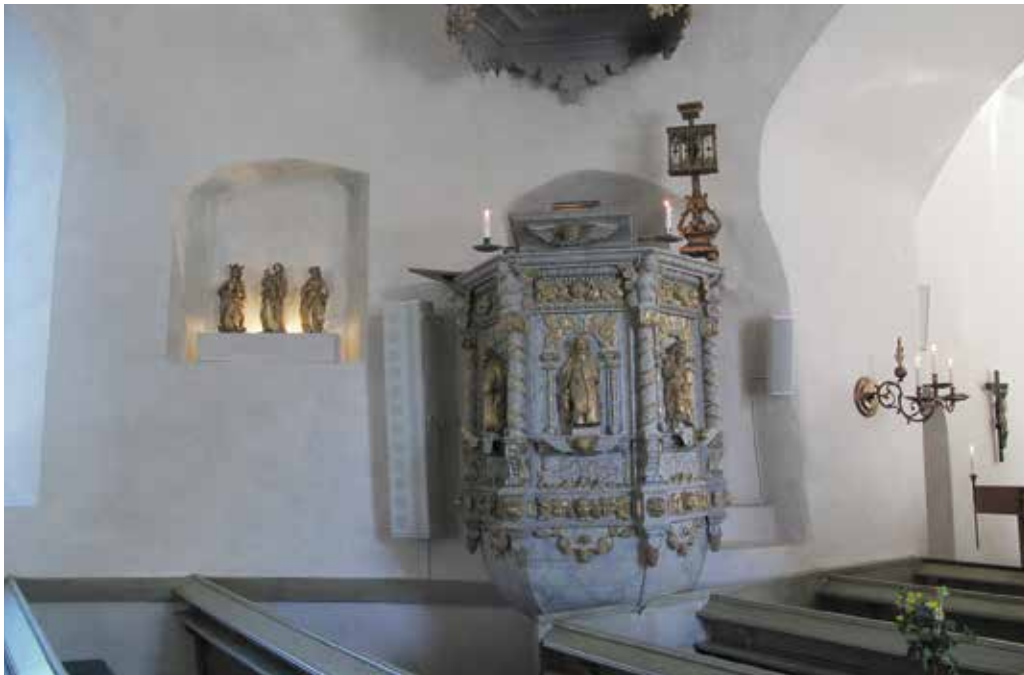
Figur 29. Huvudhögtalaren placerad väster om predikstolen, och de två mindre högtalarna öster om predikstolen. Den ena skymtar på väggen i högkoret Lp_2012_00323. Foto: H. Bellberg

I rundhuset placerades den stora huvudhögtalaren tätt intill predikstolen, vilket anses som det minst smickrande nya inslaget i kyrkomiljön, men trots detta begicks ingen egentlig avvikelse från planen. Vid framtida restaureringar förespråkas, om tillräckligt, en återgång till ett rent rundhus. Huvudhögtalaren monterades till att börja med för högt upp på väggen bredvid predikstolen. Detta justerades efter invigningen av kyrkan. Den är nu placerad som tänkt, med basen i höjd med väggbandet. I det något mindre känsliga vapenhuset försågs sydväggen med två nya element på var sida om ingången, vilken utgjorde en bättre placering än den tidigare, ett element placerat bakom en kista på östväggen. De nya elementen sattes upp utan kontrollantens medverkan. Efter en första översyn ansågs att de skulle skjutas isär något, så att de inte var synliga i ögonfrån vid inträdet i kyrkan. Detta verkställdes inte, pga av att nya hål i väggen skulle behöva tas upp. De är i övrigt tillfredställande placerade. Under konserveringen av sakristian upptäcktes att denna var mögelhärjad vilket innebar oförutsett arbete med sanering, både av rummet och av de inventarier som tagit skada av angreppen.

Högtalare, tidigare installerade i rundhusets norra fönster respektive på motsvarande sida på södra rundhusväggen, demonterades. I deras ställe monterades en ny huvudhögtalare på väggen till vänster intill predikstolen i rundhuset, lodrätt placerad med basen vid trälisten mitt på väggen. Till att börja med placerades huvudhögtalaren för högt, som på bilden nedan. Den justerades och sitter längs med listen, (se fotot av predikstolen). Två mindre högtalare monterades på väggen till höger om predikstolen.

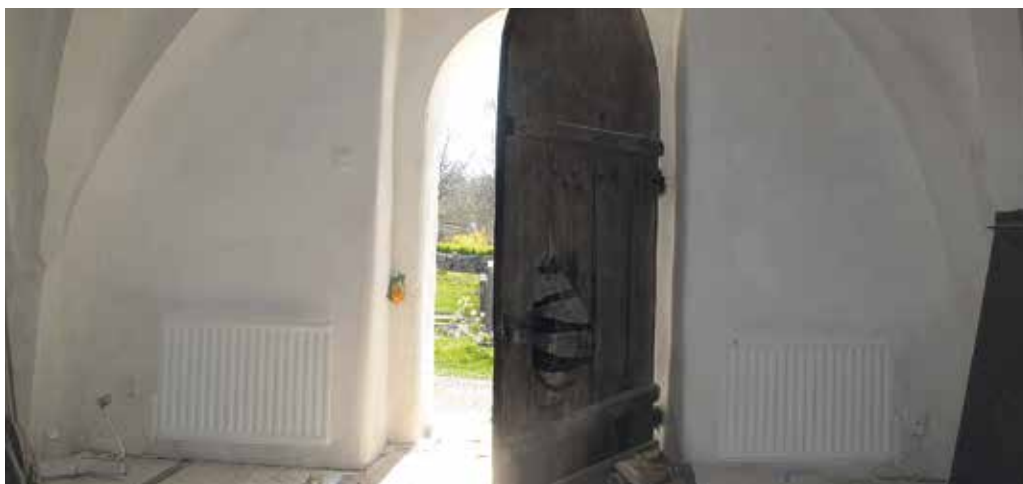
Figur 34. De två nya elementen i vapenhuset placerades mot söder Lp_2012_00268. Foto: H. Bellberg

Två små vita korrugerade elburna element (olja) placerades på den södra väggen i vapenhuset, på var sida om kyrkporten. Efter diskussion om huruvida ett nytt element skulle placeras lika det tidigare, på den östra väggen, eller som de nya, på den södra väggen godkändes den senare placeringen. Det gamla elementet avlägsnades, väggen putsades och retuscherades av konservatorerna och i den östra nischen har nu enbart kistan sin placering. Denna stod tidigare framför elementet varpå energiförsörjningen försämrades. En ny elcentral placerades i ett skåp i bakkoret bakom orgeln. Installation av el i sakristian, till vv-beredare och belysning ovan bänken, gjordes samt framdragnings av elkablar utfördes till samtliga armaturer som monterades. Även framdragnings av kabel till högtalarsystemet utfördes och förstärkning av infästningsanordning för takkrona gjordes.

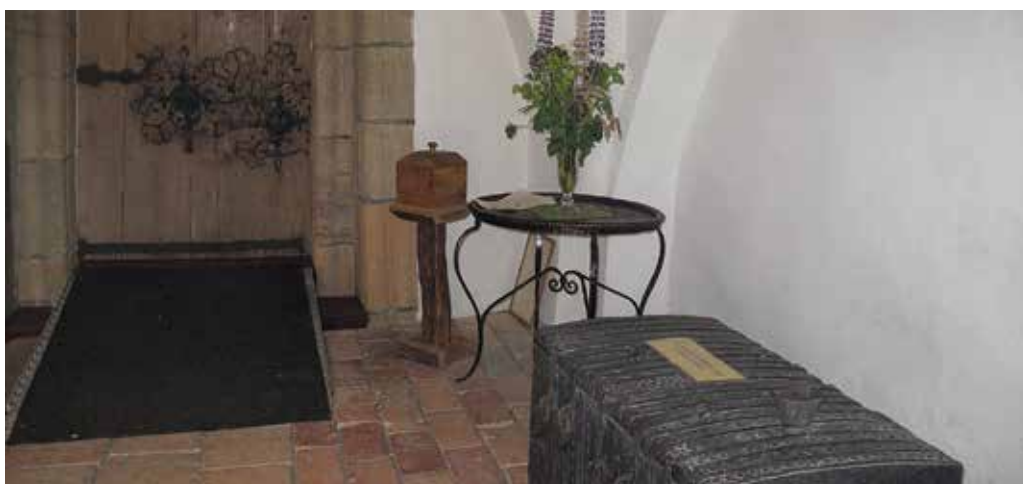
Figur 35. Det gamla elementet befanns tidigare bakom kistan i den östra nischen i vapenhuset Lp_2012_00311. Foto: H. Bellberg

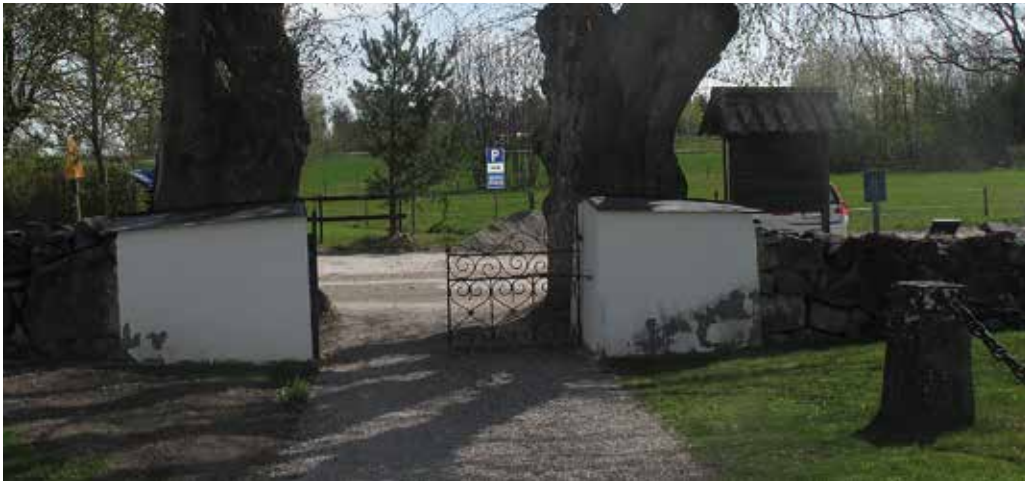
Kalkfärgen på grindstolparna hade flagnat nedtill. Huvarna som täcker ovensidorna når inte ut över basen på stolparna, då stolparna har en bredare bas än topp. Inför invigningen bättringsmålades grindstolparna provisoriskt med silikatfärg.

Figur 36. Grindstolparna med den avskavda basen Lp_2012_00282. Foto: H. Bellberg

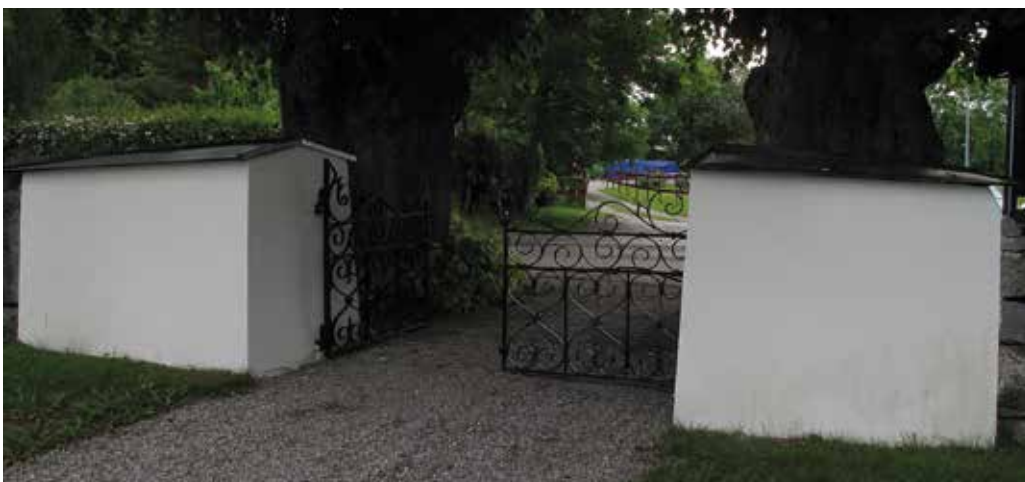
Figur 37. Grindstolparna när de bättringsmålats inför invigningen av kyrkan Lp_2012_00302. Foto: H. Bellberg

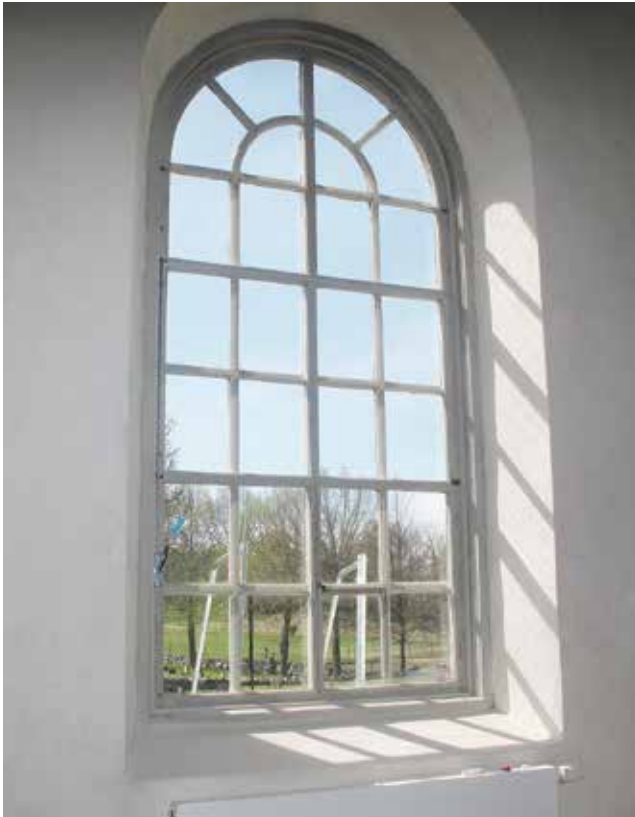
Figur 39.
Utrymningsfönstret
i orgelkoret.
Lp_2012_00261
Foto: H. Bellberg

Som utrymningsmöjlighet kommer en flyttbar stege på hjul att kunna användas vid mässor. Stegen placeras utanför det södra fönstret i orgelkoret som försågs med en nödutgång. Fönstret sitter knappt två meter ovanför marknivån på utsidan. Marken är där ojämn och sluttar nedåt från fasadmuren. Stegen antas trots det kunna stå tillräckligt stadigt på gräset. Conny Wallin på Wallin, Mark, Renovering och Maskin, Adelsö tillverkade utrymningsstegen.

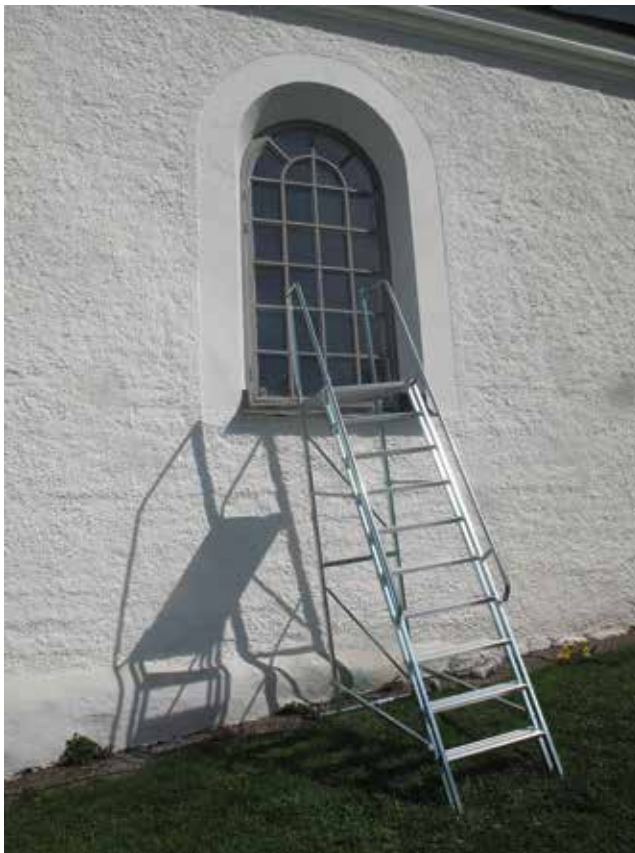
Figur40.
Stegen utanför nödutgångsfönstret
utan någon plattsättning undertill.
Lp_2012_00321
Foto: H. Bellberg
