RAPPORT 2012:33

BERGSHAMRA KVARN

Antikvarisk medverkan vid Bergshamra kvarn, Länna socken, Norrtälje kommun, Uppland.

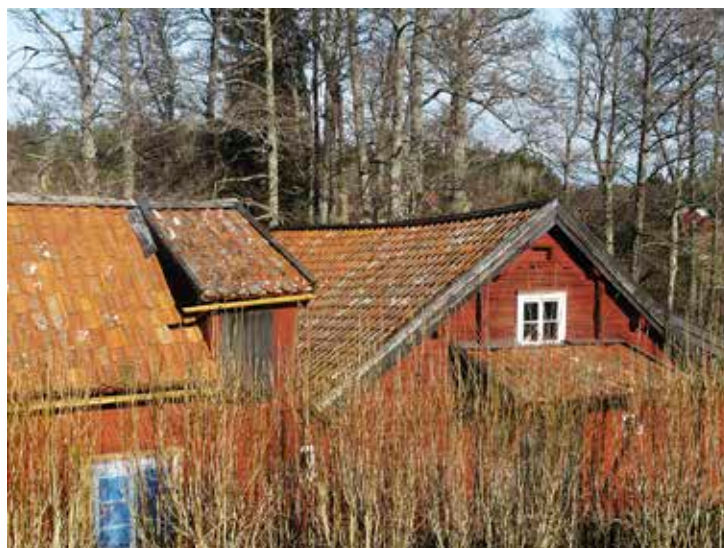
Kvarnbyggnadens okantade undertak var i förhållandevis gott skick trots att många tegelpannor var skadade. Detta tack vare det gamla tätskiktet av masonitskivor. Endast ett begränsat antal lockbrädor behövde bytas pga rötskador. Det flackare partiet åt nordost har under en tidigare takomläggning fått råspont och papp och var helt oskadat. Råsponten fick ligga kvar eftersom den var i så bra skick. Hela taket fick ett nytt tätskikt i form av en papp, T-Diff, som är diffusionsgenomsläpplig. Taket belades sedan med återanvänt strängpressat enkupigt lertegel.

Figur 1.
Kvarnbyggnadens tak innan
åtgärd. Lp 201200790.

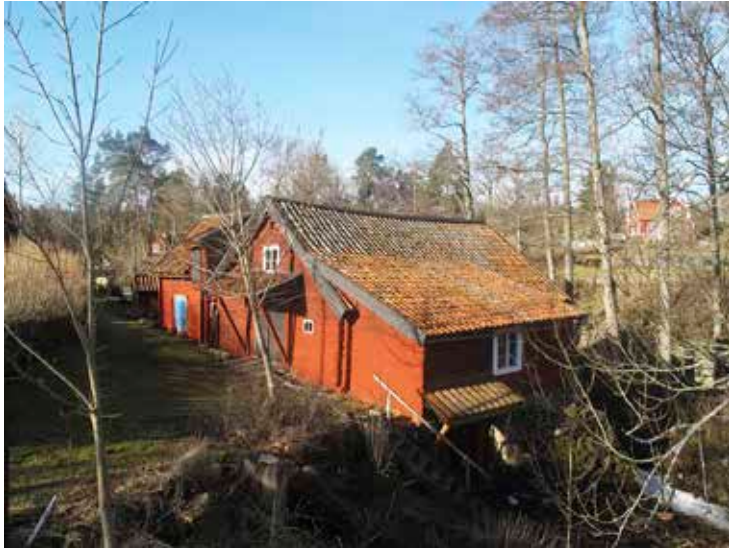
Figur 2.
Kvarnbyggnadens tak innan
åtgärd. Lp 201200794.

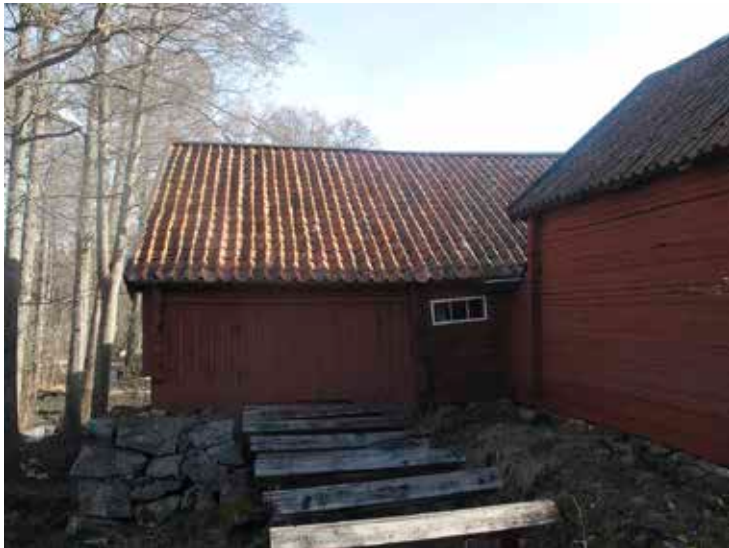
Figur 3.
Kvarnbyggnadens tak innan
åtgärd. Lp 201200795.

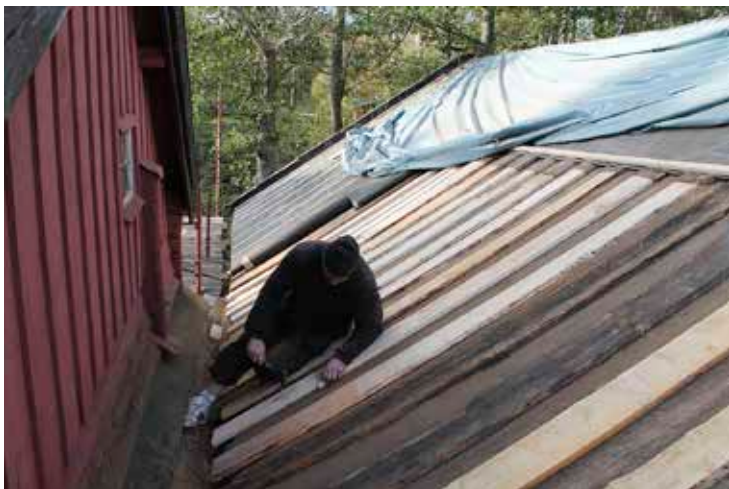
Figur 4.
Kvarnbyggnadens tak
under omläggning. Bild från
entreprenör.

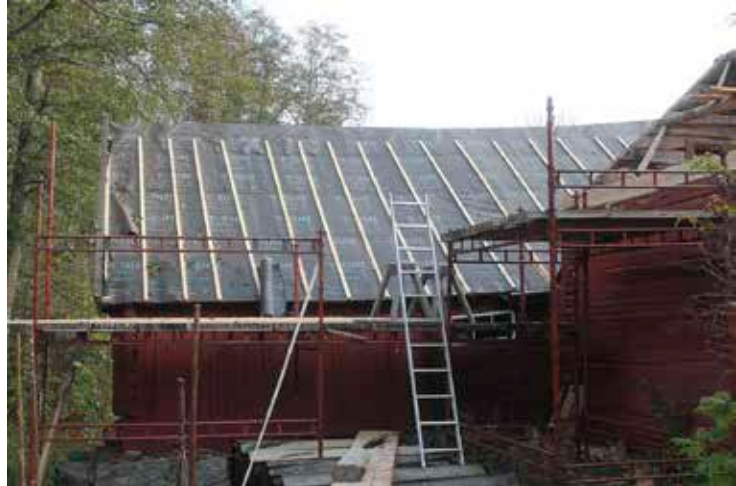
Figur 5.
Kvarnbyggnadens tak
under omläggning. Bild från
entreprenör.

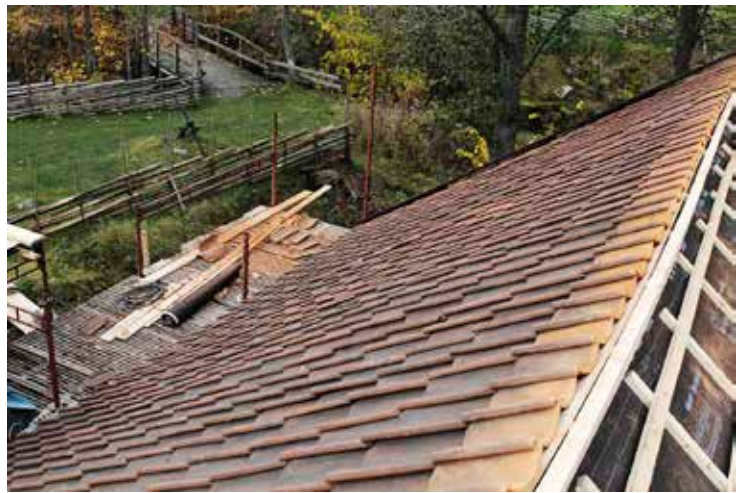
Figur 6.
Kvarnbyggnadens tak
under omläggning. Bild från
entreprenör.

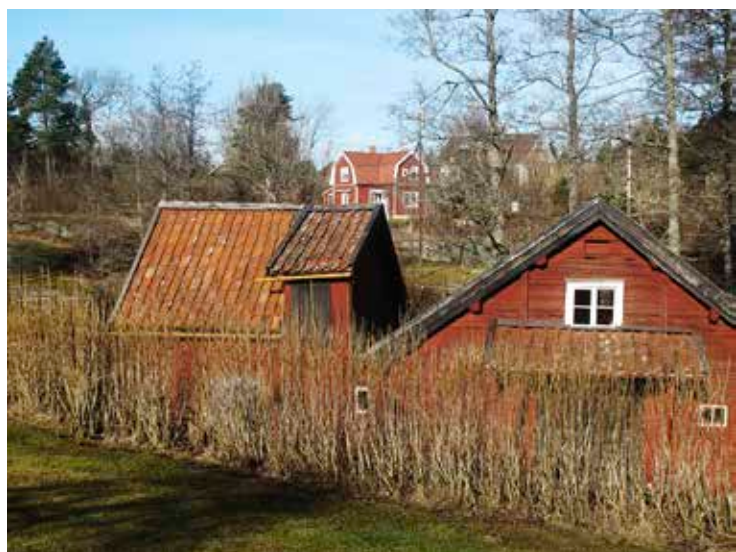
När det rötskadade brädtaket på kvarnkammaren avlägsnades upptäcktes att ävennock- och takåsarna var kraftigt ansatta och hade förlorat sin bärighet. Det innebär att de behövde bytas innan nytt brädtak kunde läggas. Kvarnkammaren belades sedan med samma typ av enkupigt lertegel som kvarnbyggnaden i övrigt.

Figur 7.
Kvarnkammarens tak innan
åtgärd. Lp 201200791.

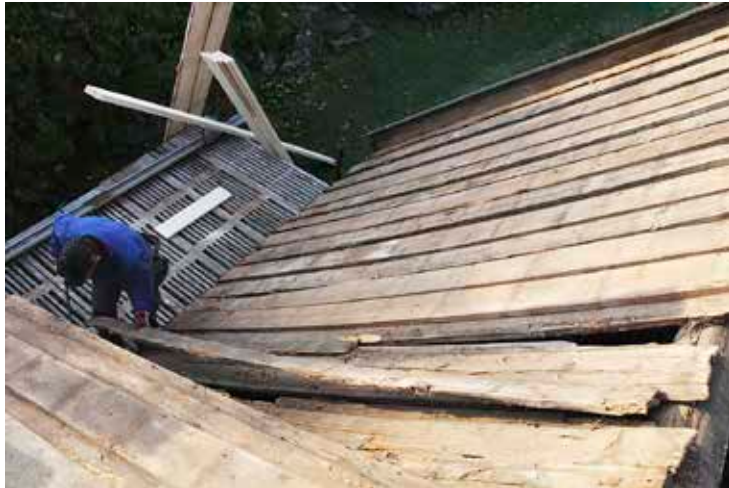
Fig 8.
Kvarnkamarens tak under
omläggning. Bild från entreprenör.

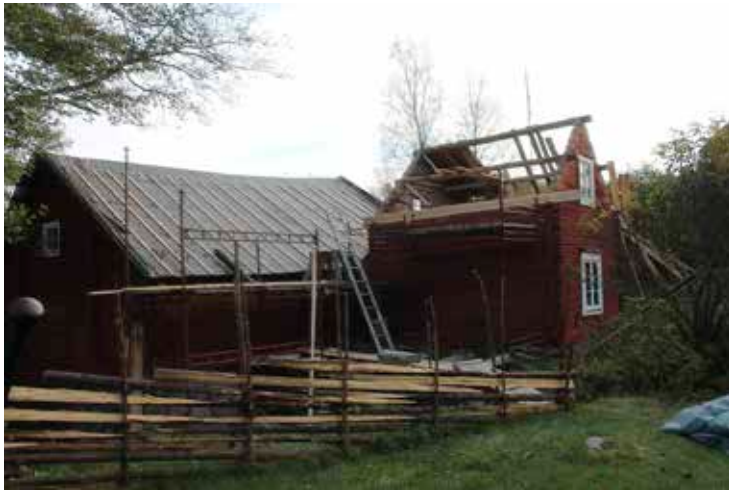
Fig 9.
Kvarnkamarens tak under
omläggning. Bild från entreprenör.

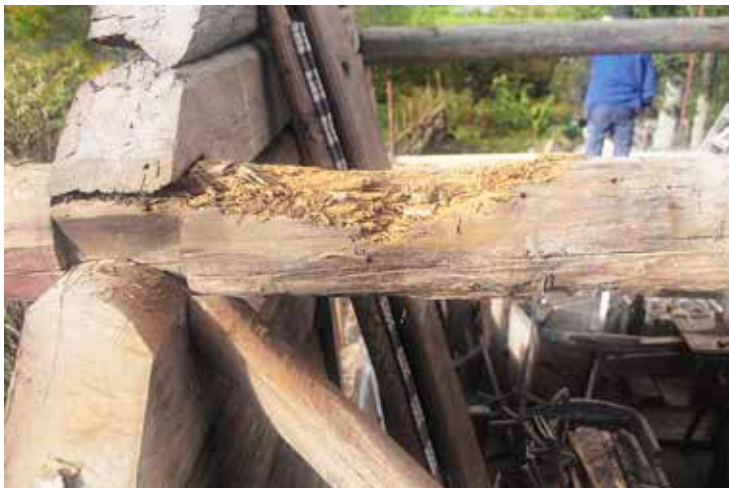
Fig 10.
Kvarnkamarens tak under
omläggning. Bild från entreprenör.

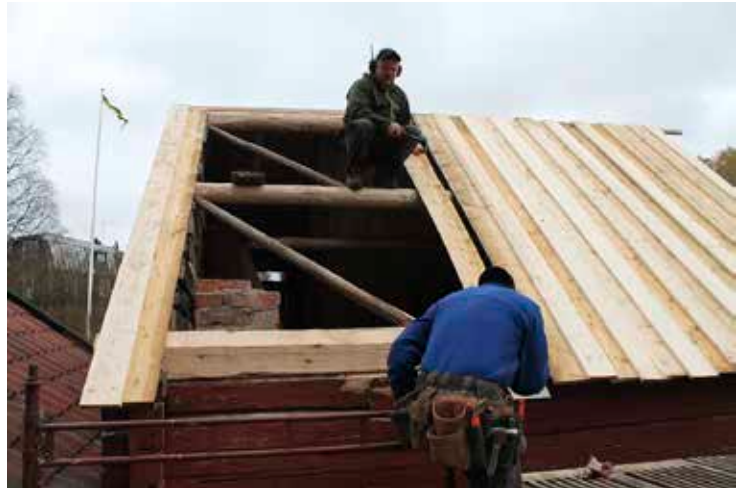
Figur 12.
Kvarnkammaren efter
åtgärd. Lp 201200820.

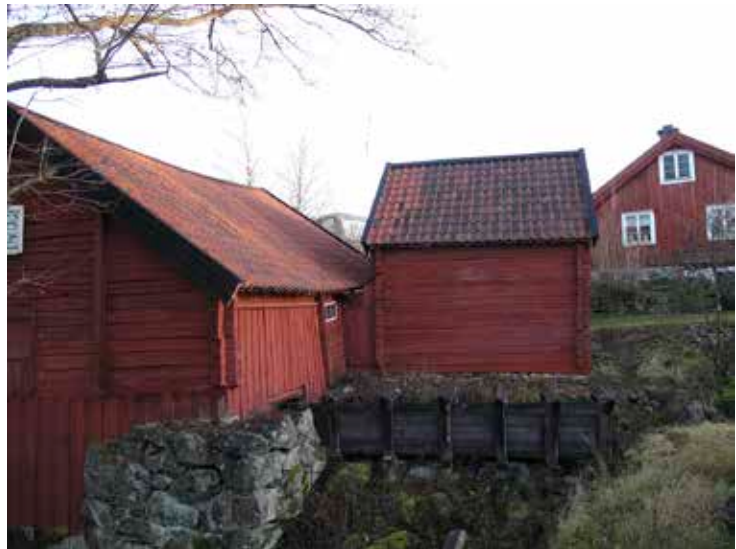
Figur 13.
Kvarnkammaren efter
åtgärd. Lp 201200825.

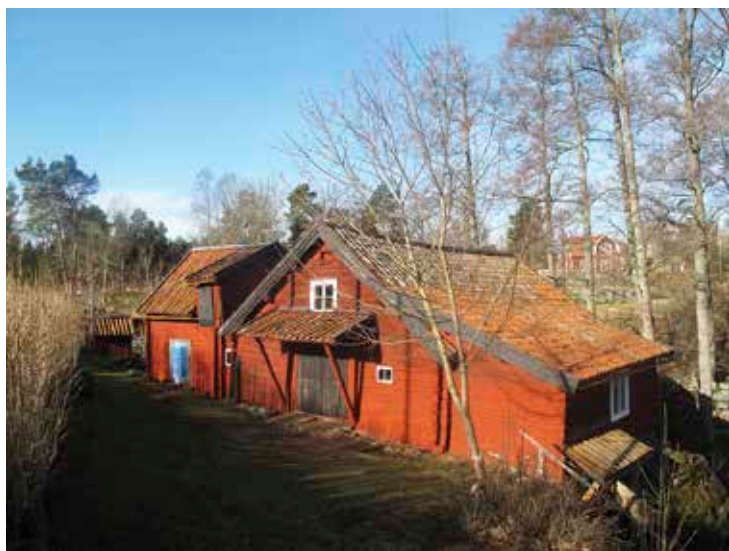
Skärmtaket över kvarnbyggnadens entré var även det kraftigt rötskadat. Beslut togs om att inte lägga tillbaka teglet utan att det skulle bli ett faltak lika kvarnens nedre skärmtak efter förlaga från ett äldre fotografi. Felaktig anslutning till timmervarvet under fönstret hade lett till rötskada även där. Varvet under fönstret halvsulades och fick fasade kanter för att underlätta vattenavrinningen. Skärmtakets lockbrädor fasades sedan in i halvsulningen. Takets snedstöttor kunde återanvändas, i övrigt är konstruktionen helt ny. Beslut togs också om att inte återmontera takets vidskivor för att taket skulle upplevas lättare samt för att bättre visa dess konstruktion. Knutarna på kvarnbyggnadens nordöstra sida har klätts in med brädor och timmer ovanför det nedre skärmtaket har sulats i.

Figur 14.
Skärmtaket innan åtgärd.
Lp 201200793.

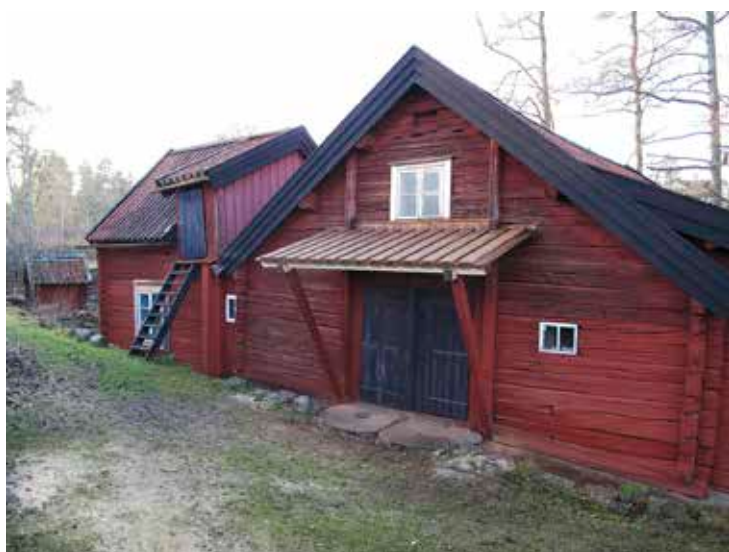
Figur 15.
Skärmtaket efter åtgärd.
Lp 201200813.

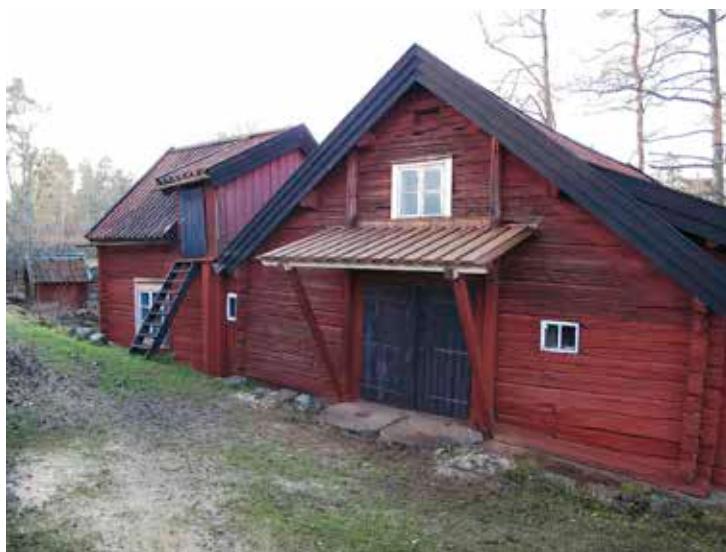
Figur 16.
Skärmtaket efter åtgärd.
Lp 201200813.

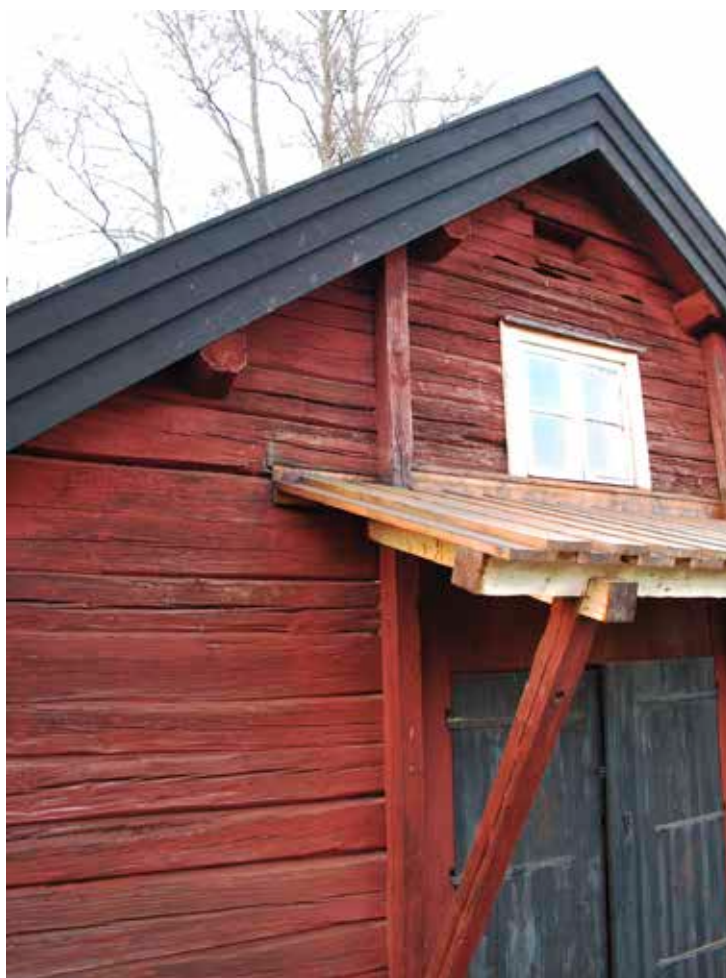
Figur 17.
Skärmtaket efter åtgärd.
Lp 201200827.

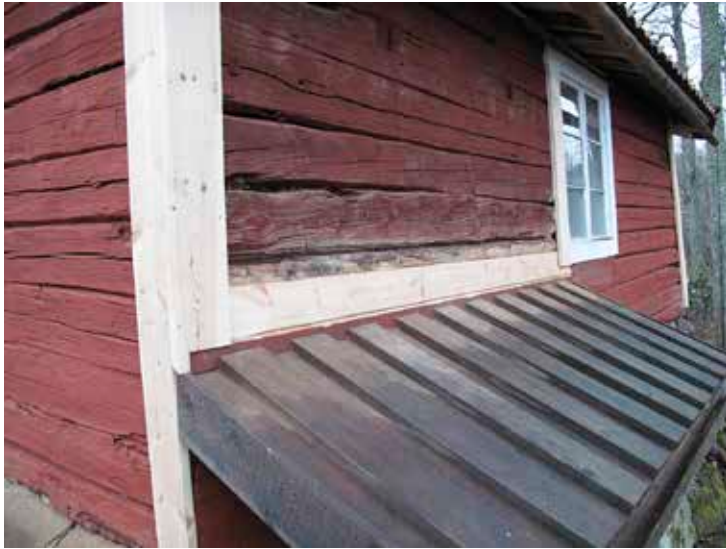
Figur 18.
De nordvästra knutarna samt det
nedre skärmtaket. Lp 201200843.

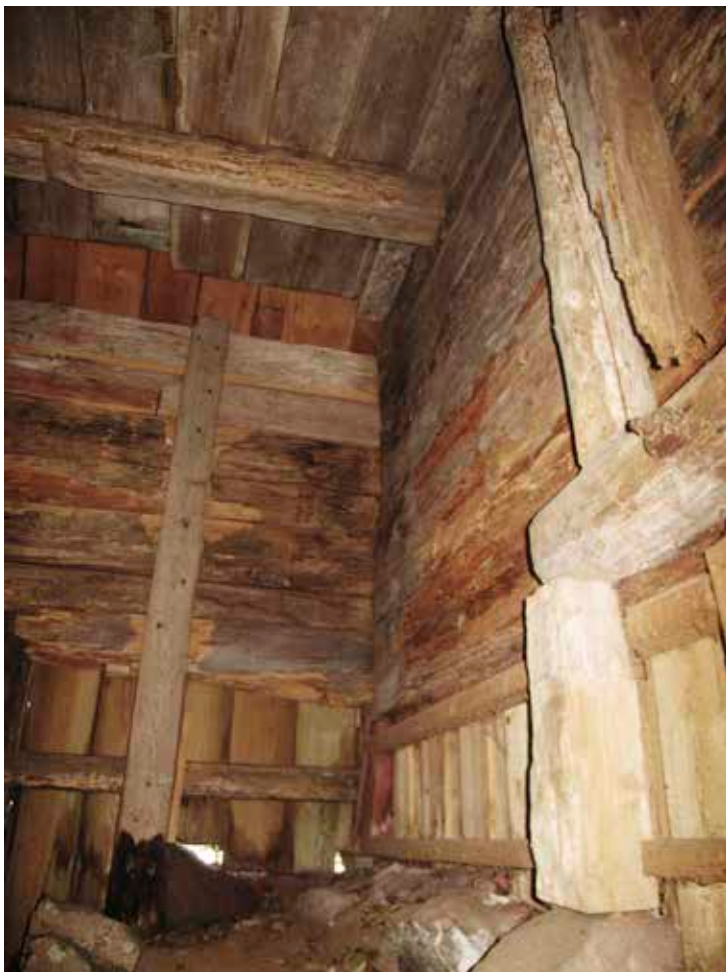
Timret i överbyggnaden till kvarnhjulet är kraftigt angripet av röta. Här fanns inte möjlighet att byta timmer utan det har istället säkrats upp med följare och stöttor. Även bjälklaget till kvarnrännan behövde bytas då bärigheten inte kunde garanteras.

Figur 19.
Överbyggnaden innan åtgärd. Lp
201200796.

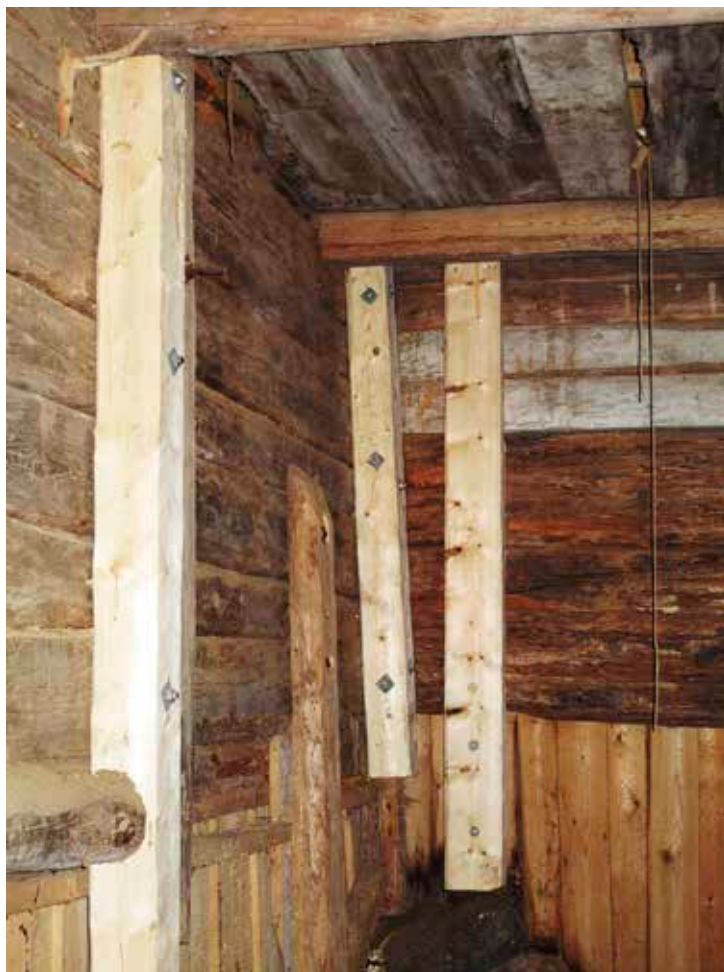
Figur 20.
Överbyggnaden efter åtgärd.
Lp 201200848.

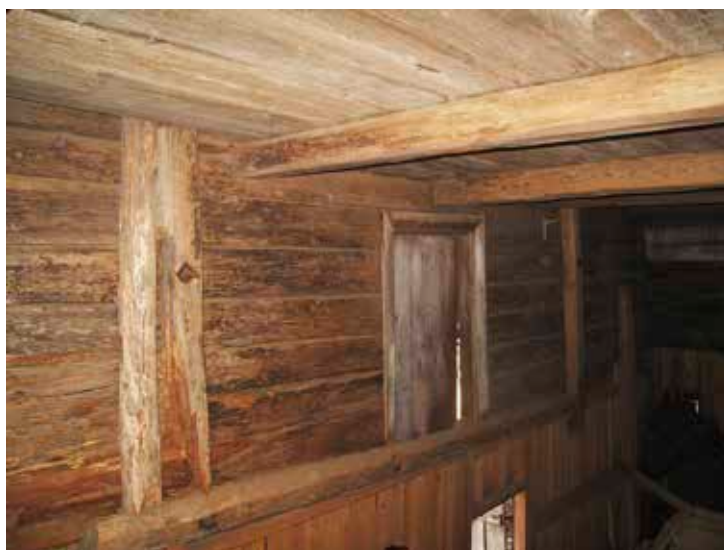
Figur 21.
Överbyggnaden innan åtgärd.
Lp 201200798.

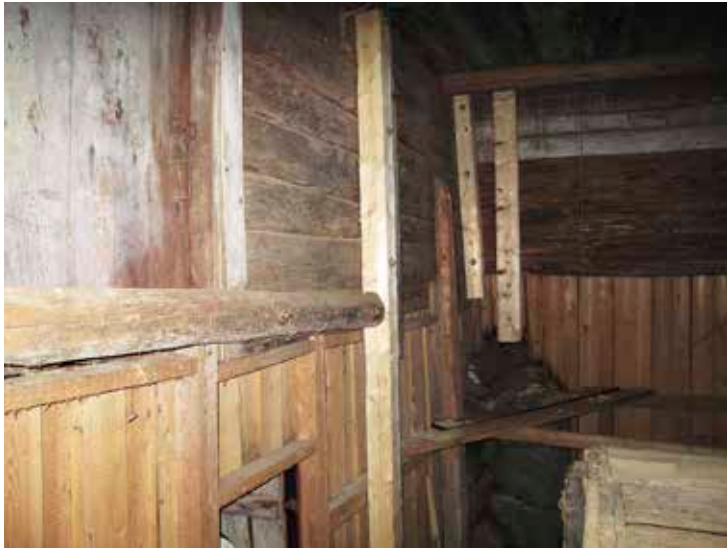
Figur 22.
Överbyggnaden efter åtgärd.
Lp 201200849.

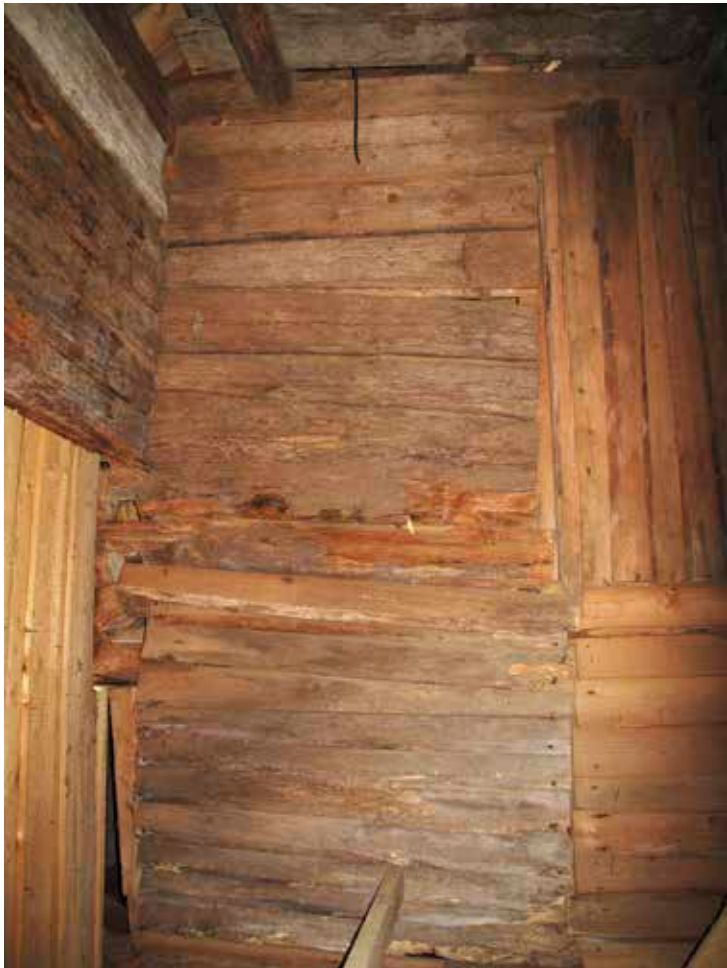
Figur 23.
Överbyggnaden innan åtgärd.
Lp 201200801.

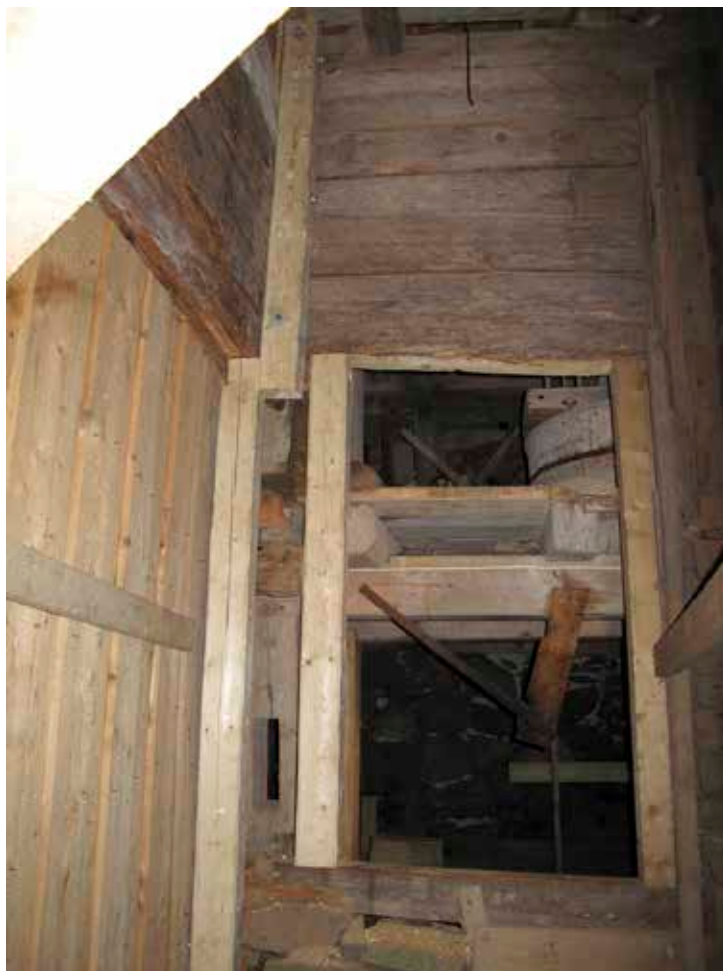
Figur 24.
Överbyggnaden efter
åtgärd. Lp 201200853.

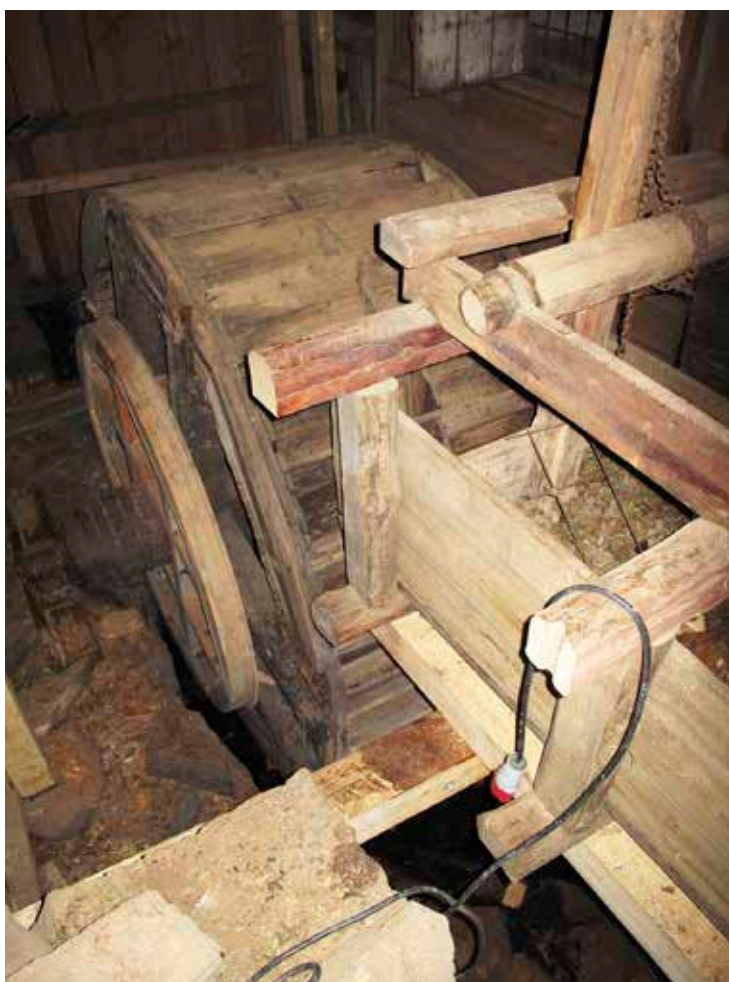
Figur 25.
Kvarnrännans nya bjälklag.
Lp 201200850.
