HUSARÖ LOTSMUSEUM

Antikvarisk medverkan vid utvändigt renovering av Husarö
Lotsmuseum, Ljusterö socken, Österåker kommun, Uppland.

Rapport 2012:34

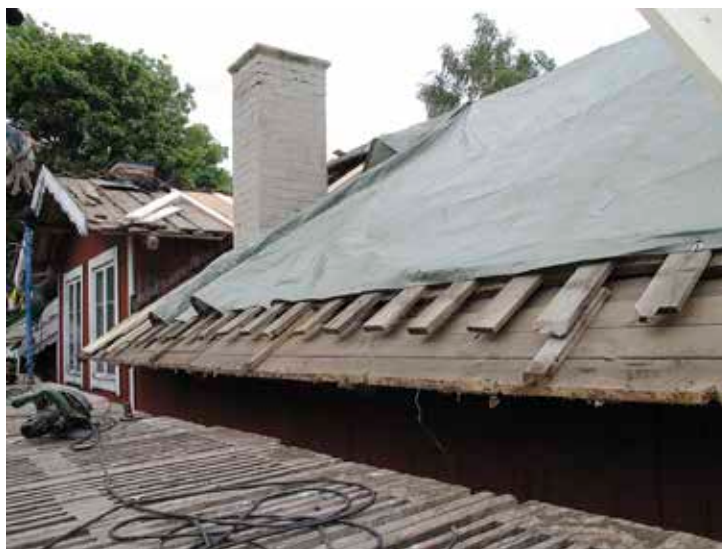
Tak: Efter nedplockning av teglet visade sig brädtaket vara i sämre skick än beräknat pga gamla rötskador och insektsangrepp. Rötskadorna var främst koncentrerade kring skorstenarna där flera lager av gammal plåt och betonglagningar fanns samt under takkupornas vinkelrännor där brädtaket byttes ut helt. I övrigt byttes enskilda skadade lockbrädor. Därefter lades ny läkt och det gamla teglet återanvändes samt kompletterades med begagnat. Takstegarna av aluminium återplacerades inte utan ersattes med rödfärgade taksteg som inte är lika iögonfallande. Fotbrädorna med sin snickarglädje har nytillverkats lika befintliga fast utan de dekorativa hålen gjorda med kvistborr då dessa utgjorde ett främmande inslag.

Figur 1.
Norra takfallet med
borttaget tegel. Foto Albin
Uller 2012. Lp201200674.

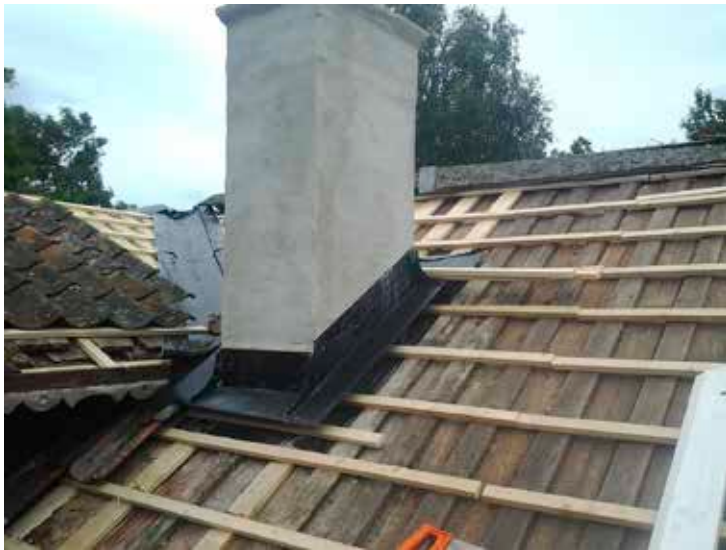
Figur 2.
Norra takfallet med ny läkt.
Bild från entreprenör.

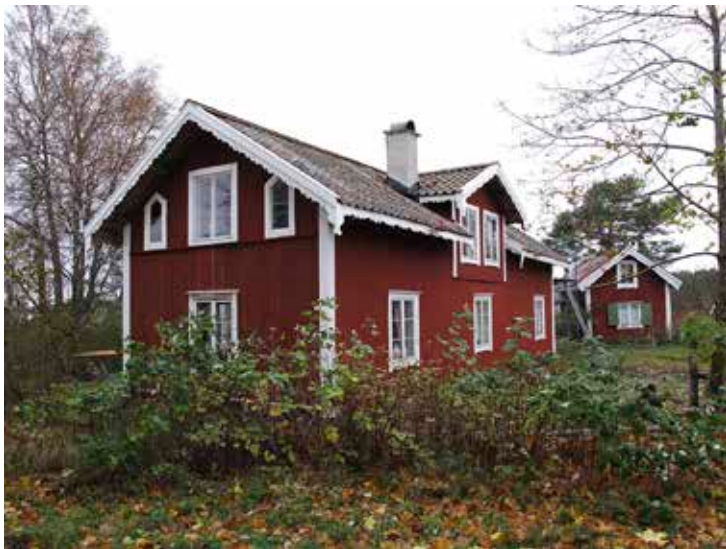
Figur 3.
Norra takfallet efter åtgärd.
Foto Albin Uller 2012.
Lp201200700.

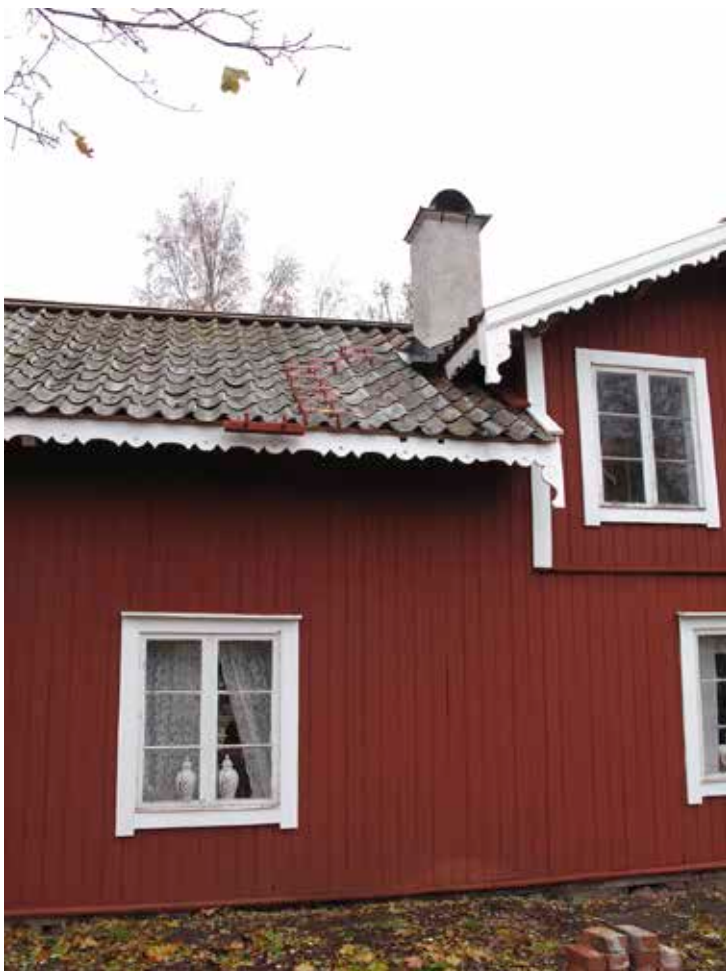
Figur 4.
Takstege på norra takfallet.
Foto Albin Uller 2012.
Lp201200701.

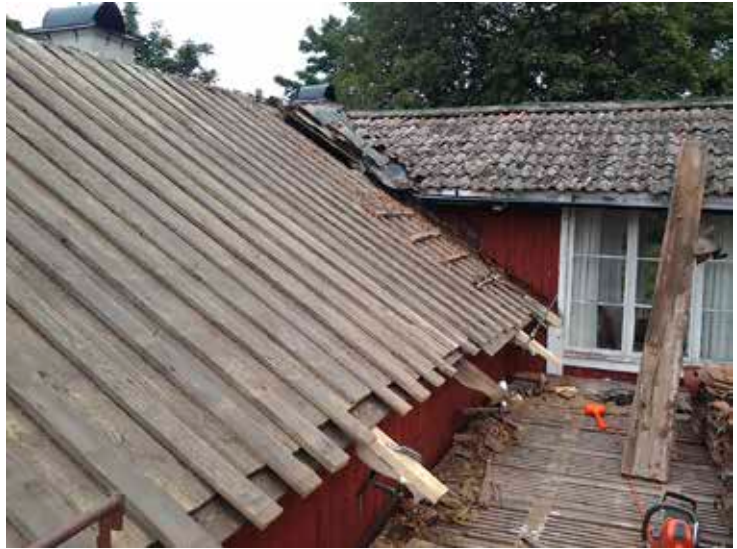
Figur 5.
Södra takfallet med
borttaget tegel och läkt. Bild
från entreprenör.

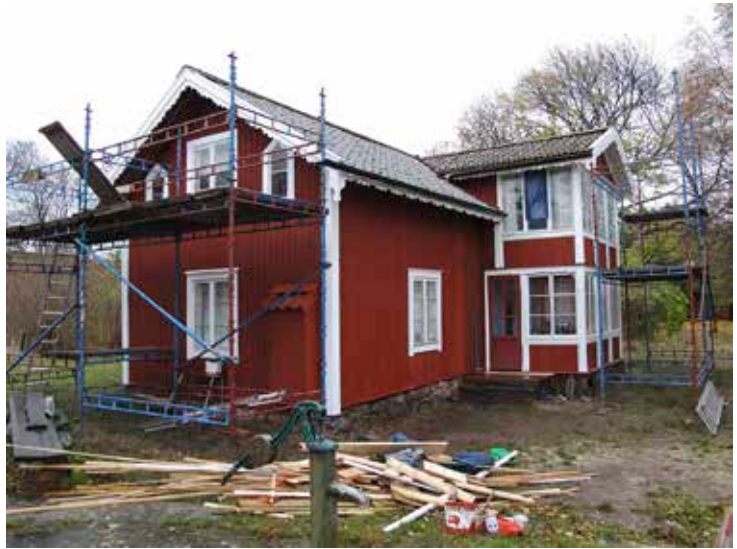
Figur 6.
Södra takfallet efter åtgärd.
Foto Albin Uller 2012.
Lp201200691.

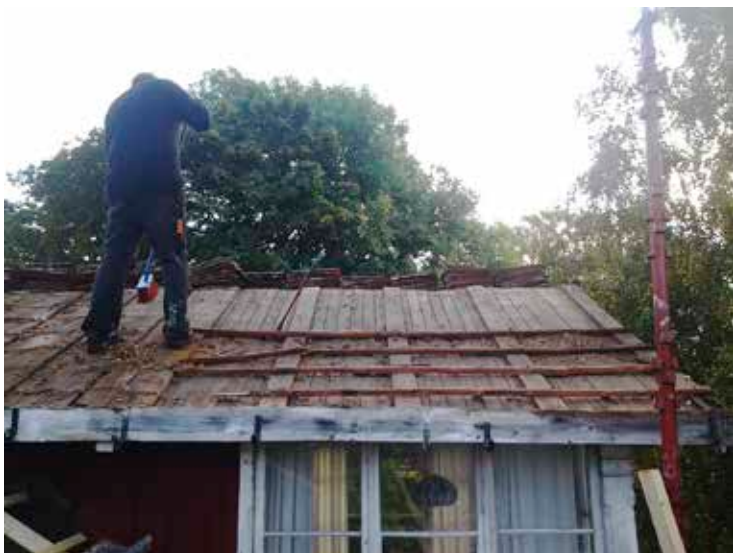
Figur 7.
Verandataket efter nedtagning av teglet. Bild från entreprenören.

På verandataket som endast hade läkt direkt på innertakets pärlspont spikades råspont som sedan belades med papp. Detta för att kunna garantera tätheten med tanke på den flacka takvinkeln.

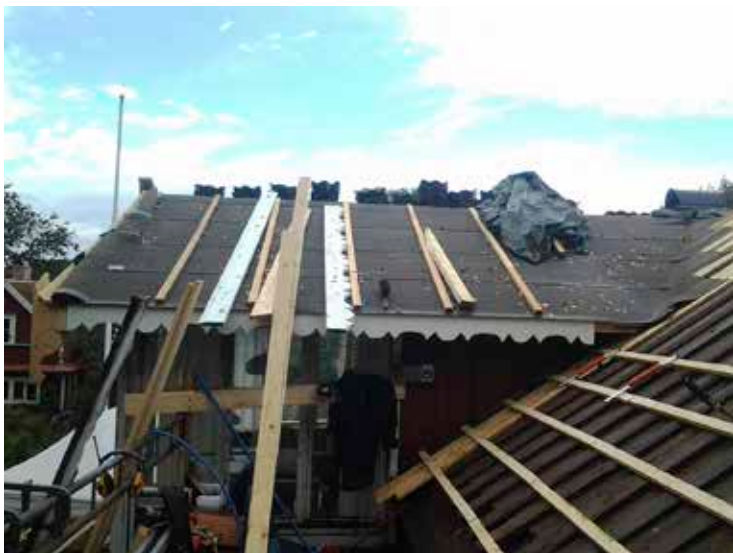
Figur 8.
Verandataket med råspont och papp. Bild från entreprenören.

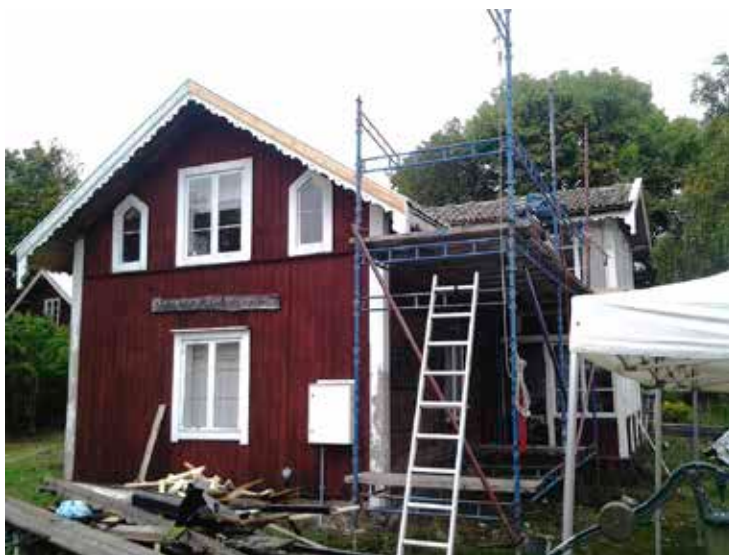
Figur 9.
Västra gaveln innan åtgärder. Bild från entreprenören.

Den västra fasaden var även den i förhållandevis gott skick. Här kapades panelen en bit från sockeln och försågs med vattbräda samt en horisontell skyddsbräda i anslutning till sockeln. Panelen ovanför undervåningens fönster byttes ut helt då en ny droppnäsa krävdes där. Elskåpet har klätts in med en tegelbelagd trälåda som målats in i fasaden.

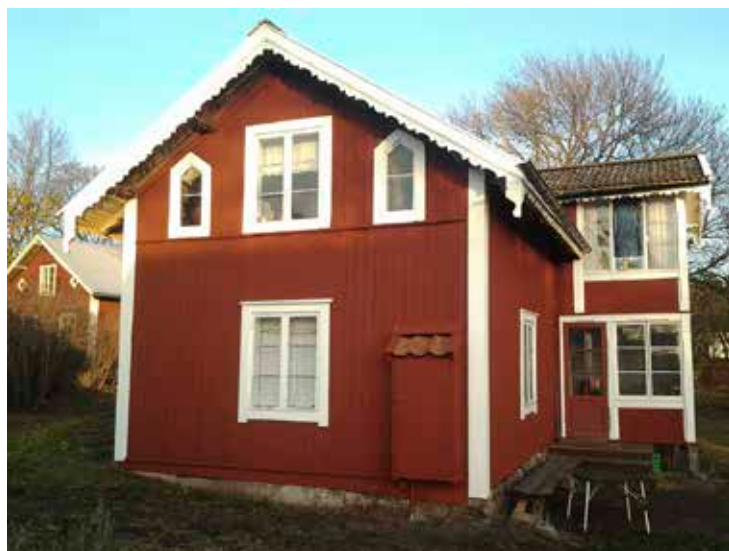
Figur 10.
Västra gaveln efter åtgärder. Bild från entreprenören.

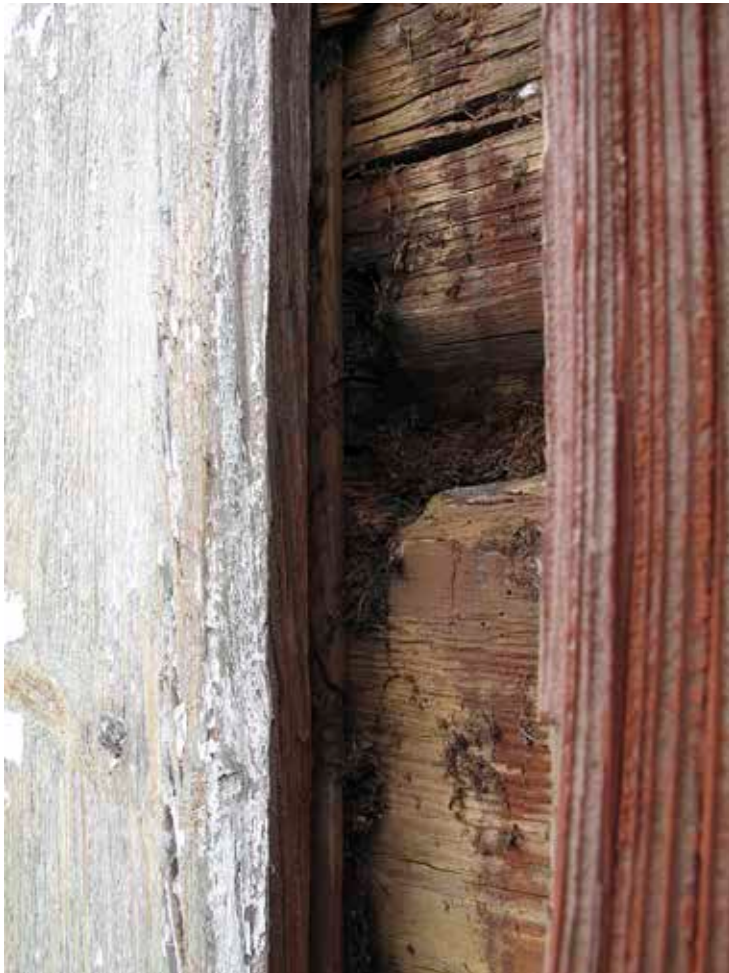
Figur 11.
Sydvästra knutbrädan med not
för pärlspontspanelen. Foto Albin
Uller 2012. Lp201200686.

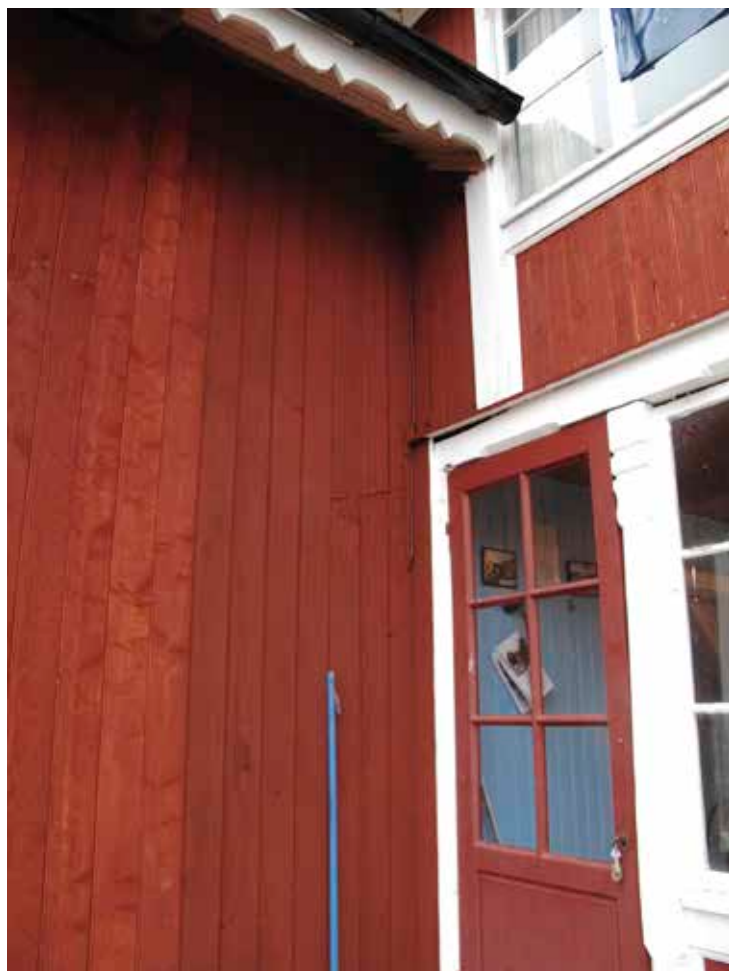
På södra fasaden byttes hela panelen utom ca en halvmeter på var sida om verandan. I den panel som kunde sparas syns tydligt spår efter verandataket till den tidigare mindre verandan. I väggen till höger om verandan var syllen och varvet ovanför så rötskadat att dessa byttes ut.

Figur 12.
Spår efter det tidigare
verandataket. Foto Albin Uller
2012. Lp201200704.

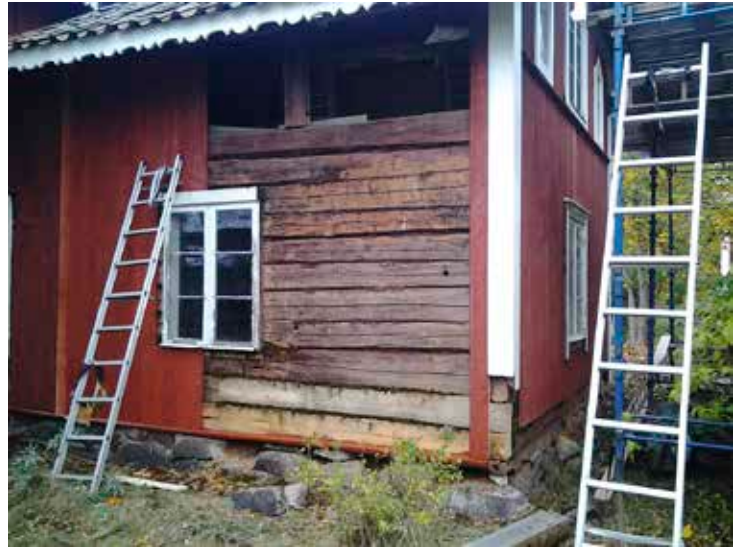
Figur 13.
Skadat timmer i sydväggen till
höger om verandan. Bild från
entreprenören.

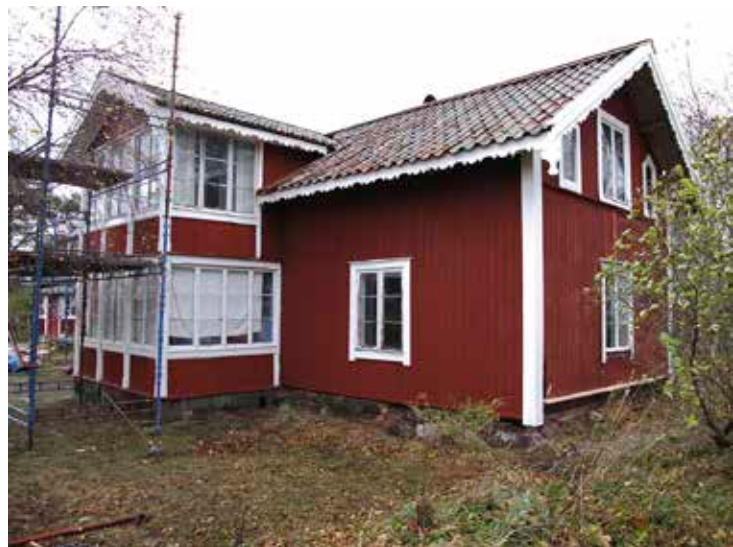
Figur 14.
Sydväggen efter åtgärd. Foto
Albin Uller 2012. Lp201200694.

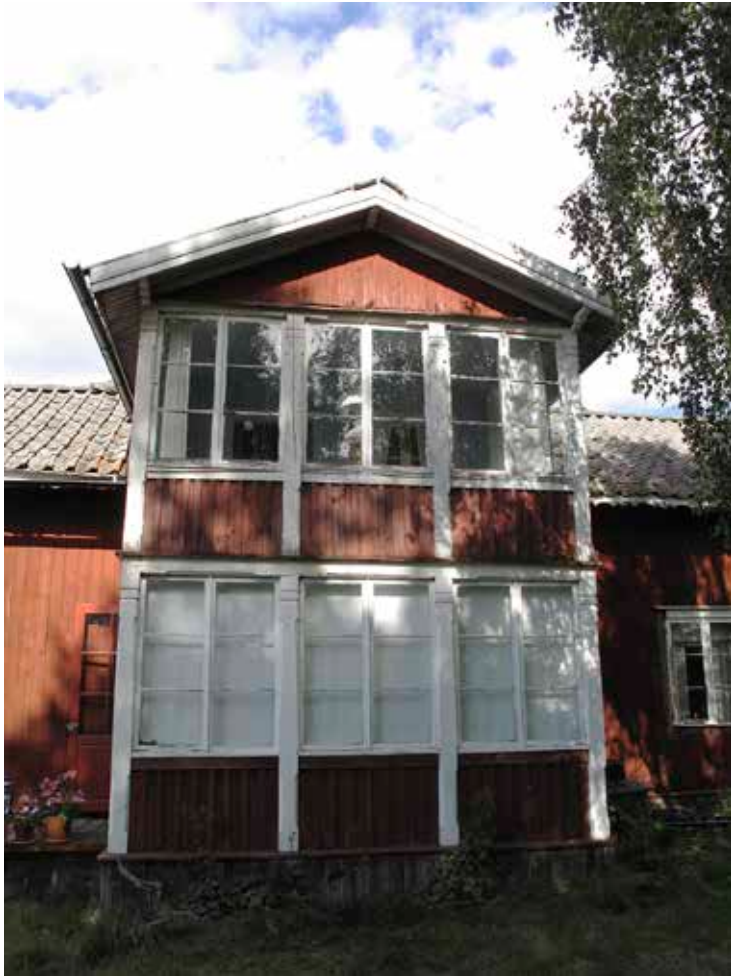
Figur 15.
Verandan med locklist panel. Foto
Albin Uller 2012. Lp201200687.

Verandan har fått panelfyllningen bytt från locklist till pärlspont för att bättre överensstämna med resten av huset. Troligtvis har den ursprungligen haft det utförandet när den byggdes.

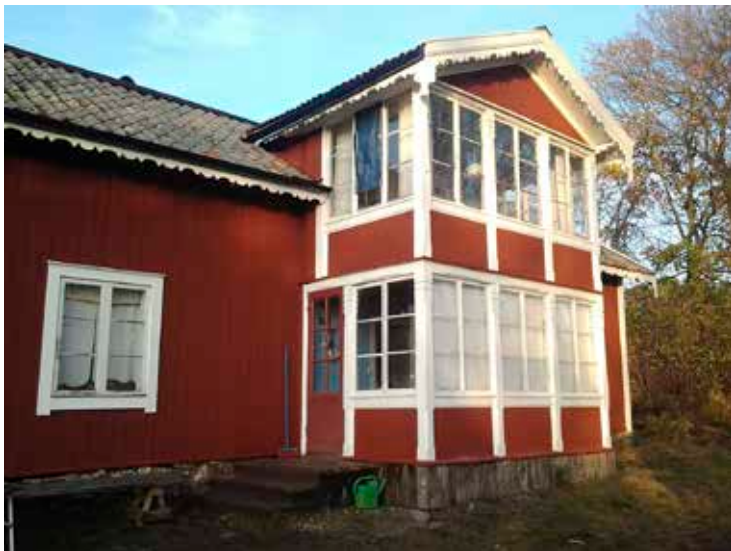
Figur 16.
Verandan med ny pärlspont. Bild
från entreprenören.
