RAPPORT 2012:35

# TYRESÖ KYRKA

Antikvarisk medverkan vid markarbeten på Tyresö kyrkogård,  
Tyresö socken, Tyresö kommun, Södermanland.

Rapport 2012:35

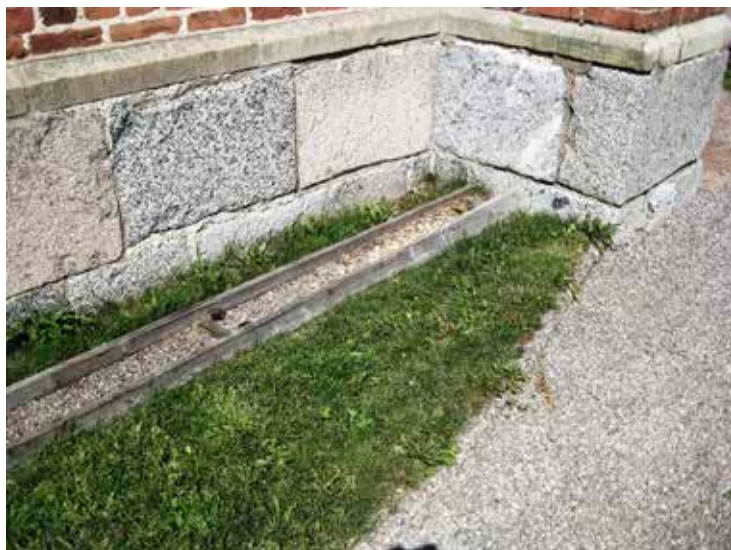
**Figur 1.**  
Dränerad grusbädd. Foto  
Anders Scherman AIX  
Arkitekter.

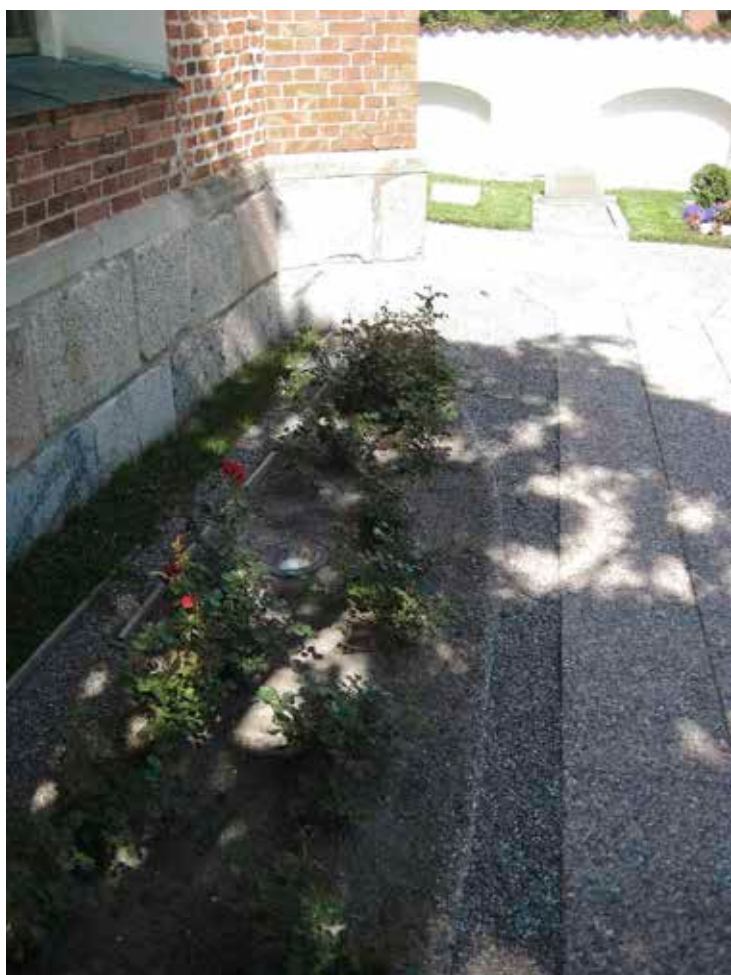
**Figur 2.**  
Plantering samt den gamla  
fasadbelysningen. Foto  
Anders Scherman AIX  
Arkitekter.

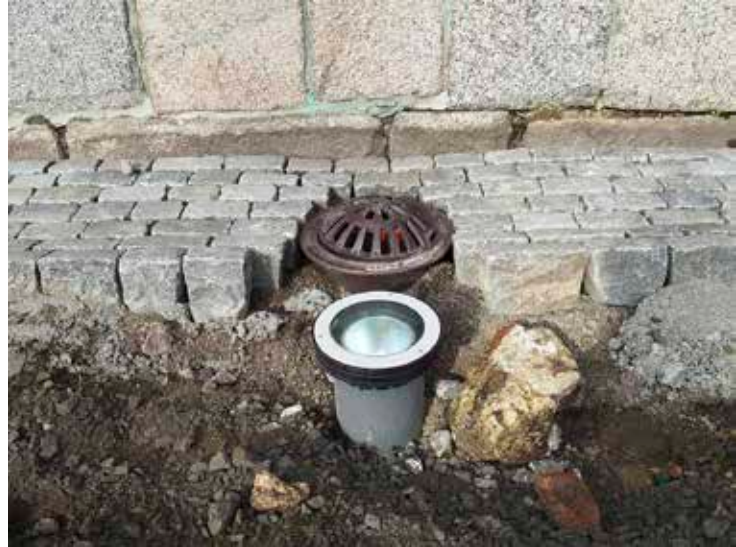
**Figur 3.**  
Ny fasadbelysning samt  
uppsamlingsbrunn. Foto  
Albin Uller 2012.  
Lp 201201017.

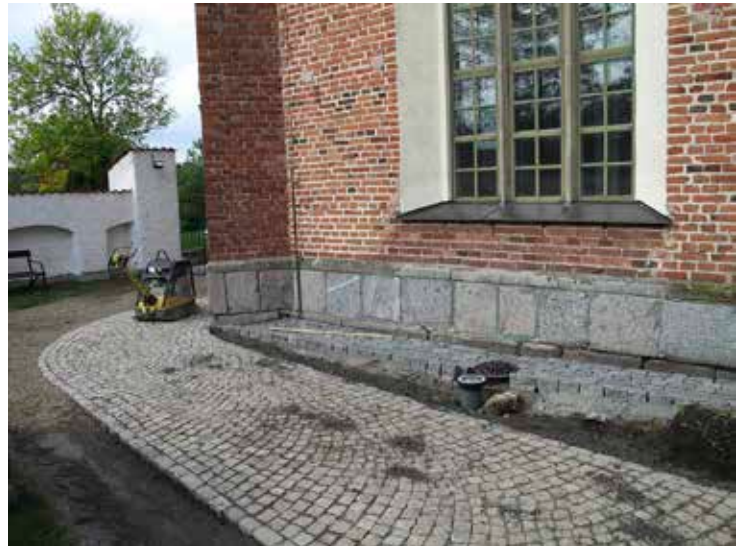
**Figur 4.**  
Ränndal samt nylagd  
smågat- och storgatsten.  
Foto Albin Uller 2012.  
Lp 201201013.

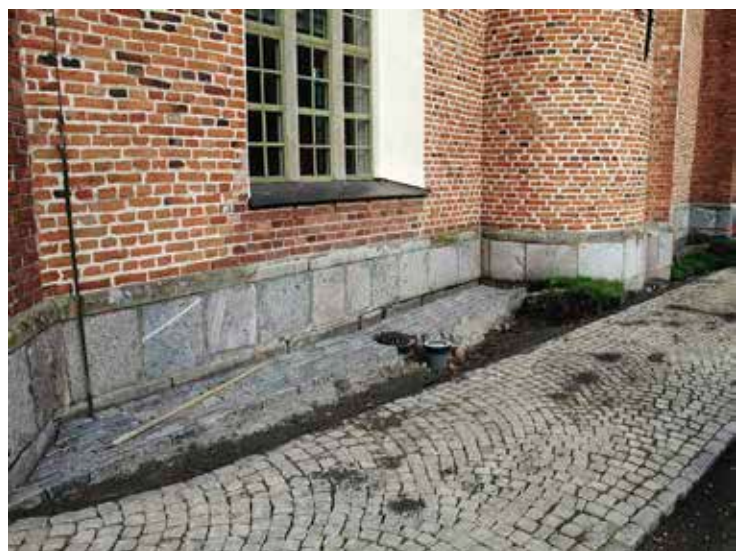
**Figur 5.**  
Ränndal samt nylagd  
smågat- och storgatsten.  
Foto Albin Uller 2012.  
Lp 201201016.

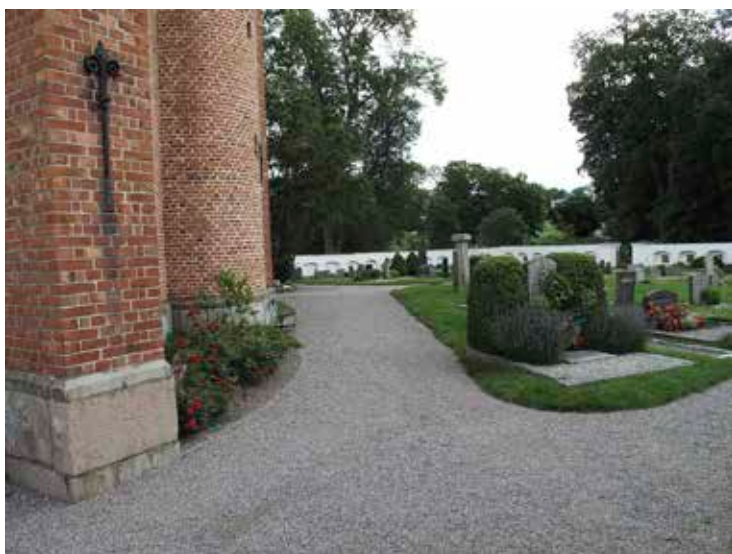
**Figur 6.**  
Grusgång innan åtgärd. Foto Albin Uller 2012. Lp 201201001.

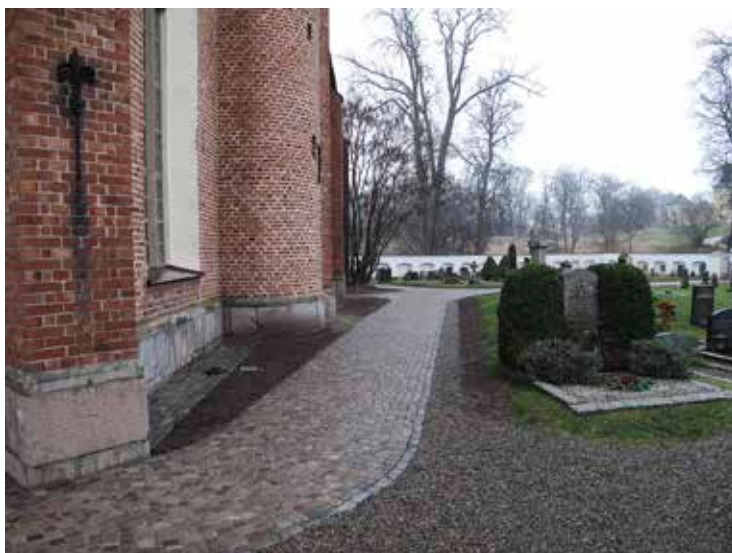
**Figur 7.**  
Grusgång efter åtgärd. Foto Albin Uller 2012. Lp 201201026.

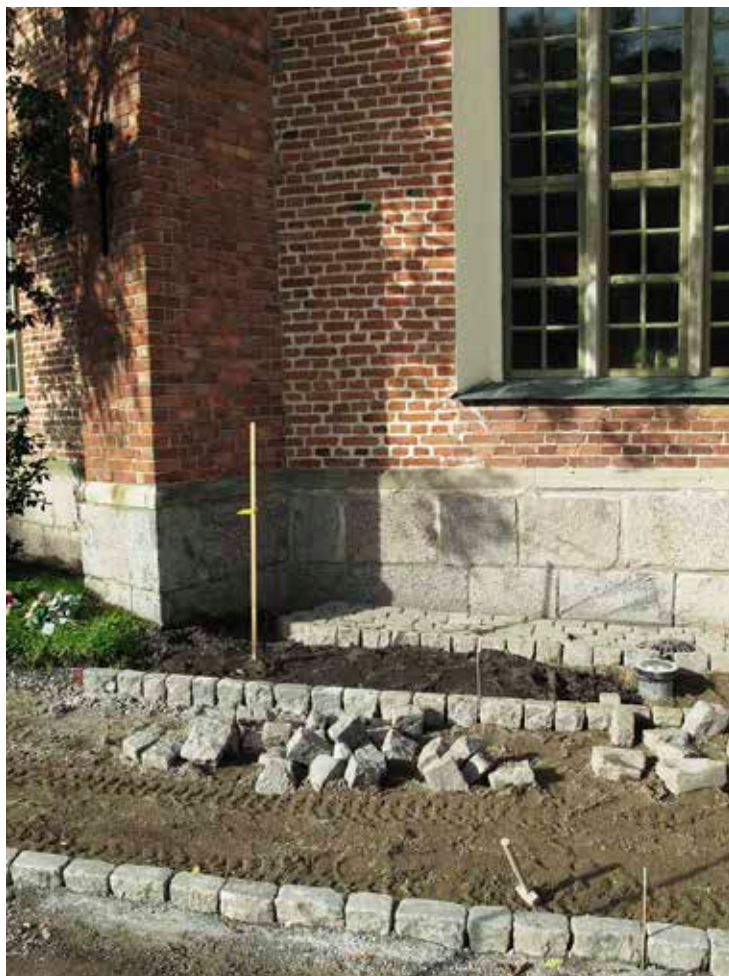
**Figur 8.**  
Stenar under läggning. Foto  
Albin Uller 2012.  
Lp 201201011.

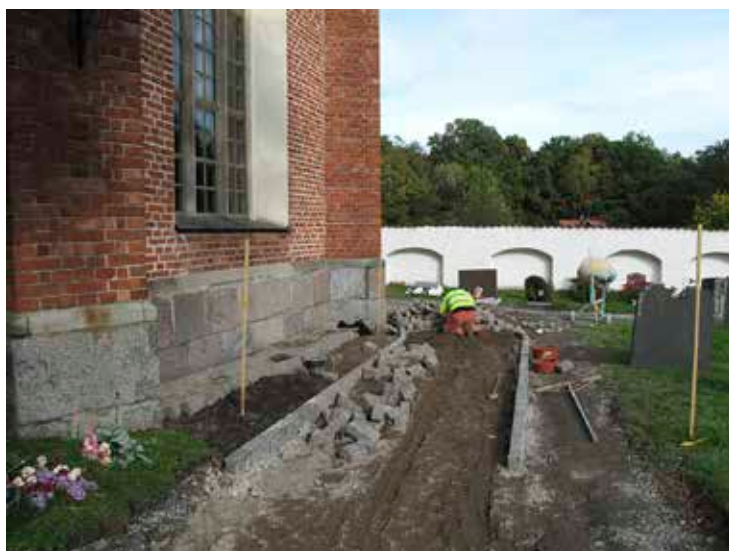
**Figur 9.**  
Stenar under läggning. Foto  
Albin Uller 2012.  
Lp 201201012.

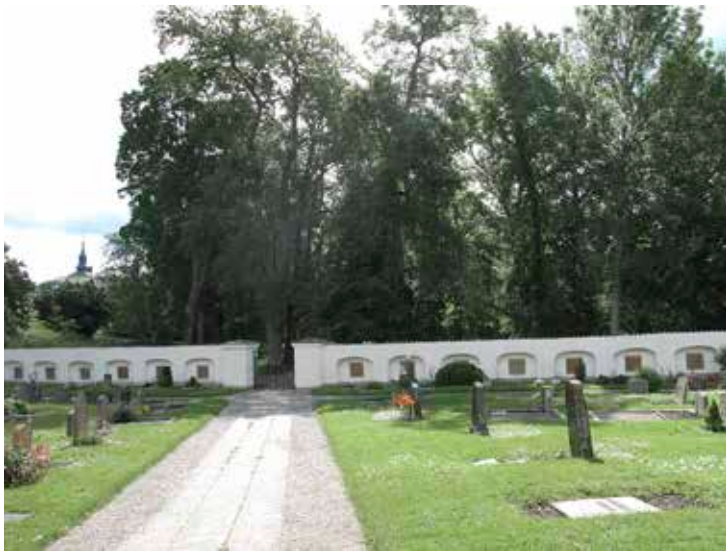
**Figur 10.**  
Grusgång med betongstenar.  
Foto Albin Uller 2012.  
Lp 201200999.

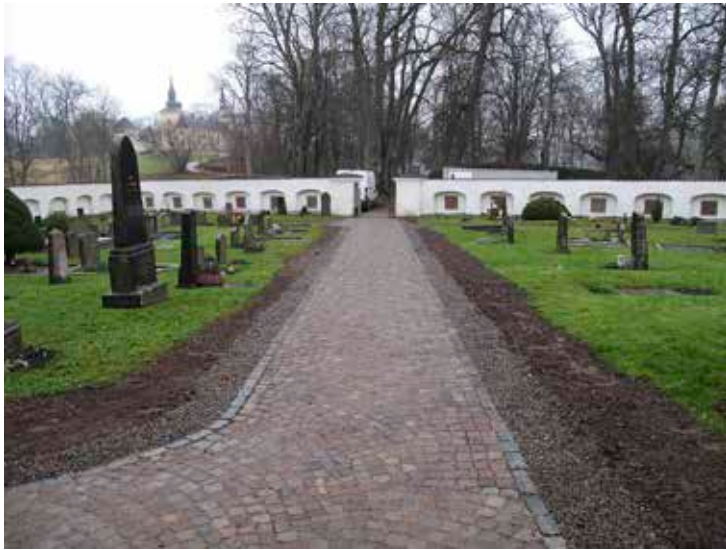
**Figur 11.**  
Grusgång efter åtgärd. Foto Albin  
Uller 2012. Lp 201201030.

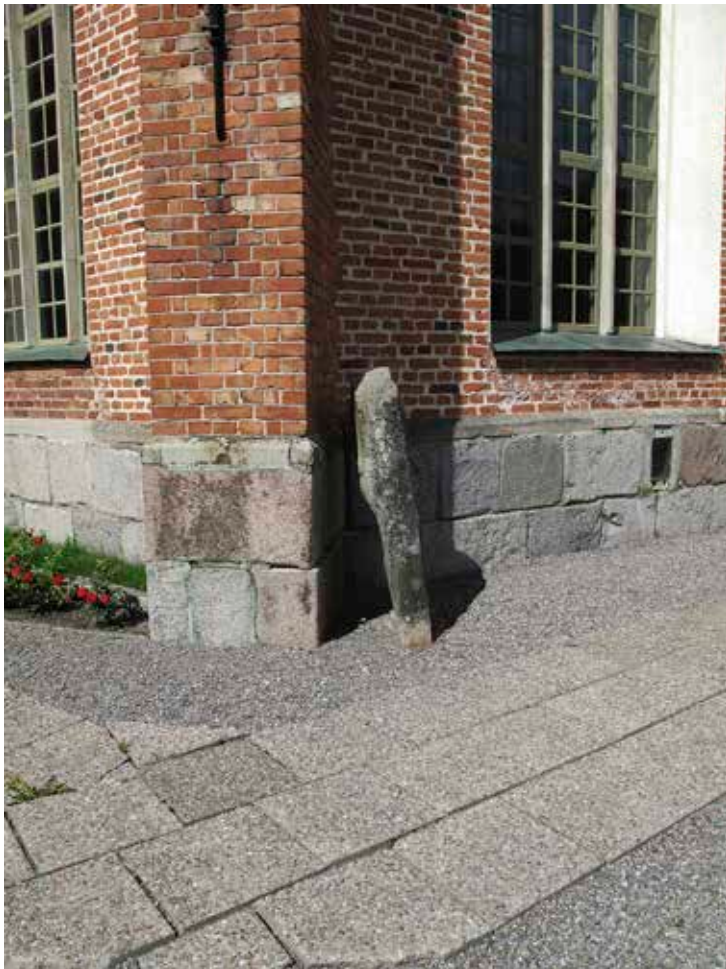
**Figur 12.**  
Grusgång med betongstenar.  
Foto Albin Uller 2012.  
Lp 201200998.

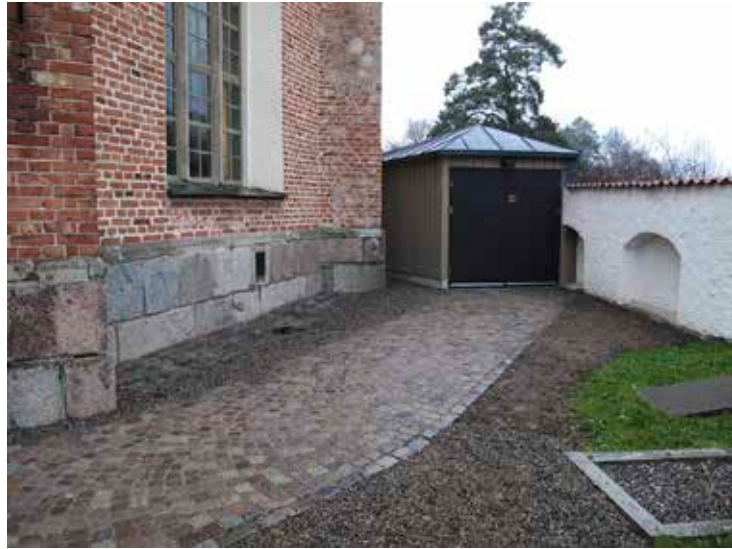
**Figur 13.**  
Grusgång efter åtgärd. Foto Albin Uller 2012. Lp 201201035.

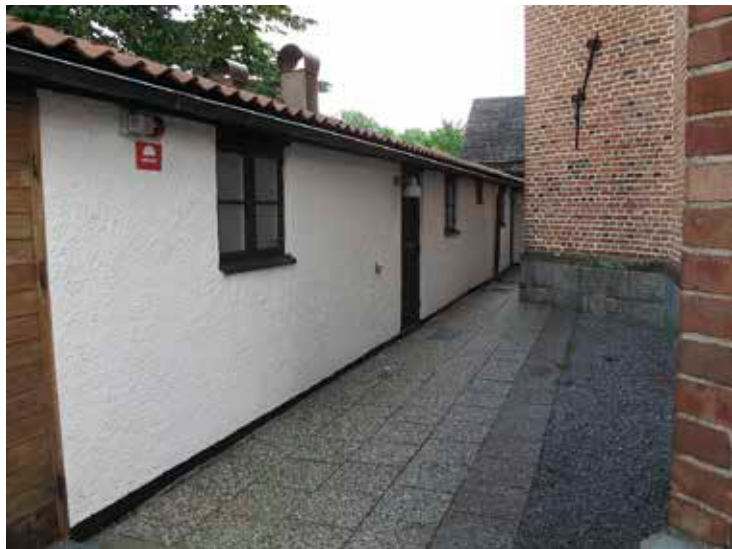
**Figur 14.**  
Gång på kyrkans norra sida innan åtgärd. Foto Albin Uller 2012. Lp 201201004.

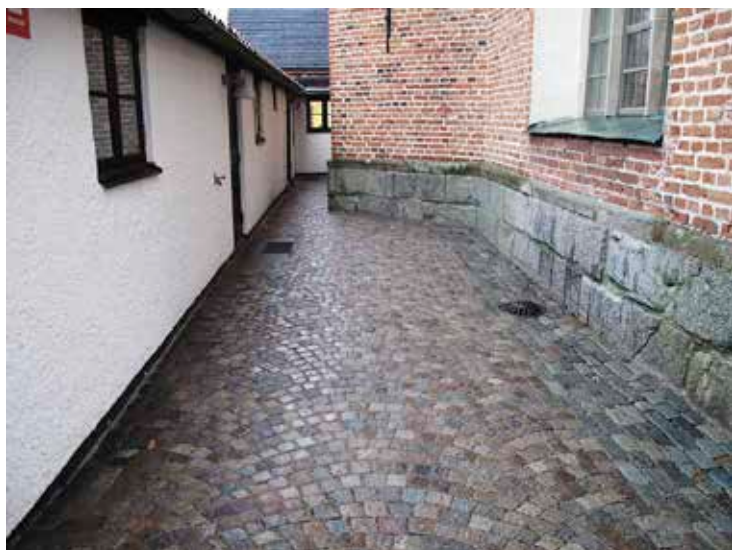
**Figur 15.**  
Gång på kyrkans norra sida efter åtgärd. Foto Albin Uller 2012. Lp 201201020.

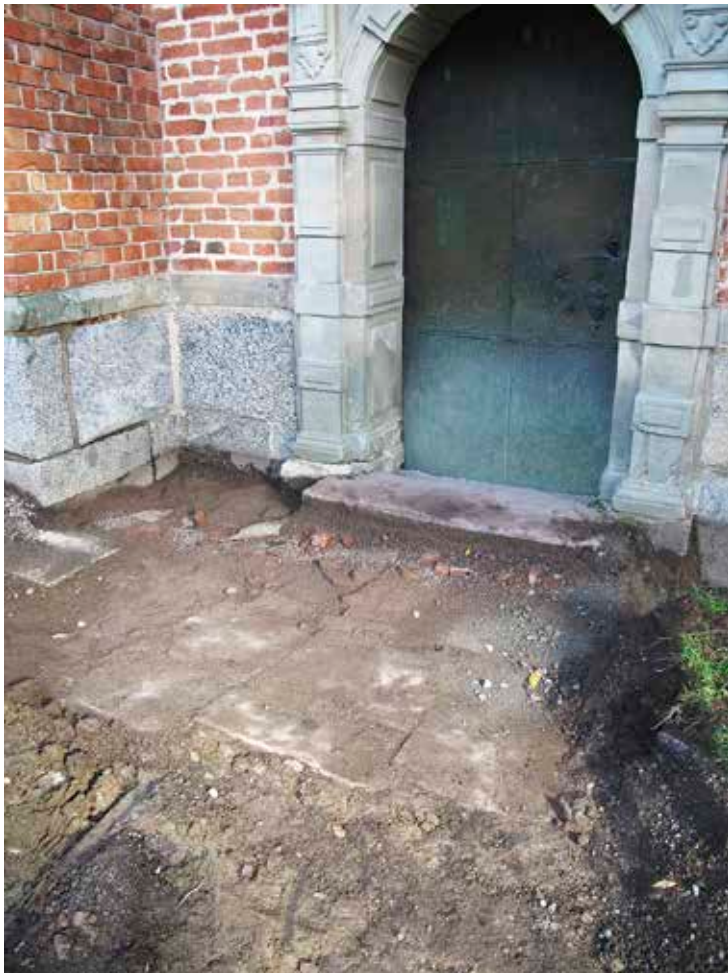
I samband med grävningarna utanför den södra långhusporten upptäcktes delar av en äldre beläggning i form av sandstensplattor. Dessa behövde tyvärr avlägsnas då de inte kunde ligga kvar under den nya beläggningen med smågatsten. Sandstensplattorna uppvisade spår och skador av tidigare grävningar.

**Figur 16.**  
Sandstensplattor i anslutning till södra långhusporten. Foto Albin Uller 2012. Lp 201201006.

I samband med grävarbetet upptäcktes sandstensplattor vid södra långhusporten. Dessa är troligtvis rester av en tidigare beläggning. Plattorna kunde inte ligga kvar när gångarna skulle beläggas med smågatsten utan avlägsnades. Plattorna återanvänds på annat ställe om möjligt.

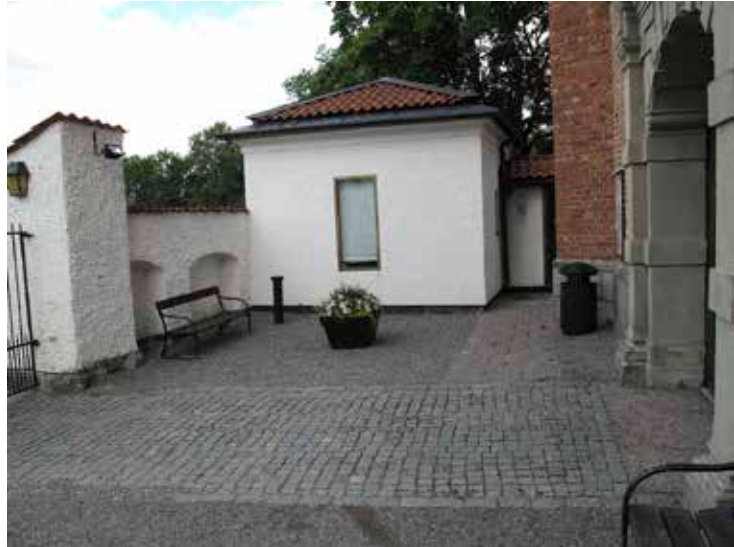
Stenarna utanför västra porten lagda med i dekorativt mönster grävdes upp för att sedan återplaceras.

**Figur 17.**  
Markområdet utanför västra porten innan omläggning. Foto Albin Uller 2012. Lp 201201003.

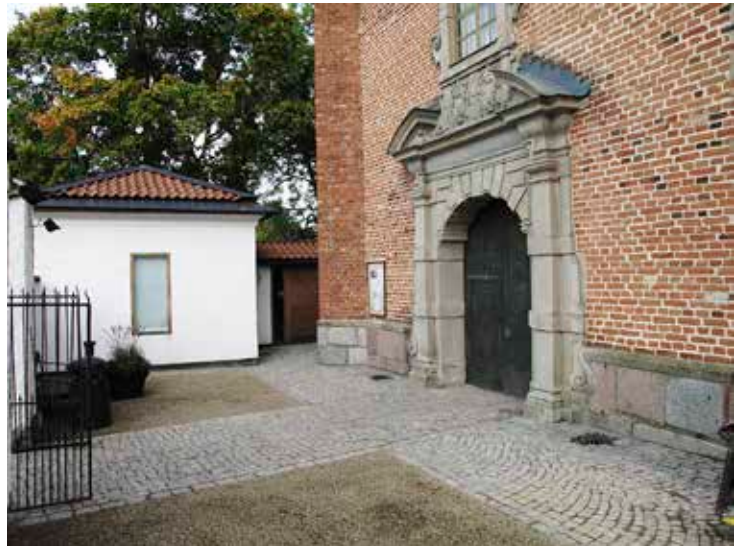
**Figur 18.**  
Markområdet utanför västra porten efter omläggning. Foto Albin Uller 2012. Lp 201201015.
