RAPPORT 2012:36

# TYRESÖ KYRKA

Antikvarisk medverkan vid renovering av södra långhusporten samt installation av kronhiss vid Tyresö kyrka, Tyresö socken, Tyresö kommun, Södermanland.

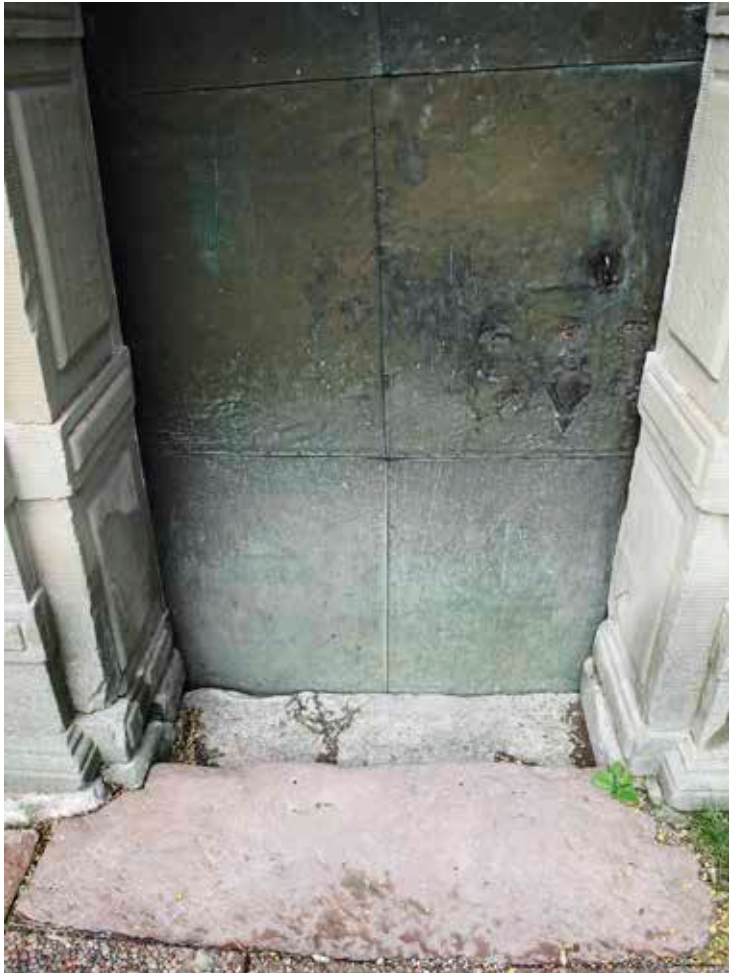
Den södra långhusporten har under en längre tid haft problem med stort fuktpåslag, särskilt vintertid, pga att det varit en kraftig nivåskillnad mellan den yttre och inre tröskeln. Detta har lett till att snö har samlats i den grop som den inre tröskeln bildat med följd att vatten har runnit in i kyrkan. Detta har förstärkts genom att den inre tröskeln har haft en felaktig lutning in mot porten. Till följd av detta har portens trästomme fått rötskador i underkant. Vid reparationen visade sig dock träet vara av mycket god kvalitet och en betydligt mindre del än befarat behövde avlägsnas. Kopparbeklädningen på portens utsida var även den något skadad nertill och har nu försiktigt vikts in under dörren som skydd för ändträet. För att förhindra nya fuktskador har den inre tröskeln kompletterats med en kalksten som ansluter till den nu rådande marknivån. Under den nya stenen har det borrats ett antal diagonala dräneringshål och den har fått en svag lutning ut mot kyrkogården. Utförandet på

**Figur 1.**  
Tröskel och port innan  
åtgärd. Foto Albin Uller  
2012. Lp 201200926.

Södra långhusportens rötskadade trästomme har åtgärdats. Portens skadade kopparbeklädnad har försiktigt vikts runt nederkanten efter det att det rötskadade träet avlägsnats. Tröskeln har höjts upp till nuvarande marknivå genom att en kalksten har placerats ovanpå den gamla sandstenströskeln.

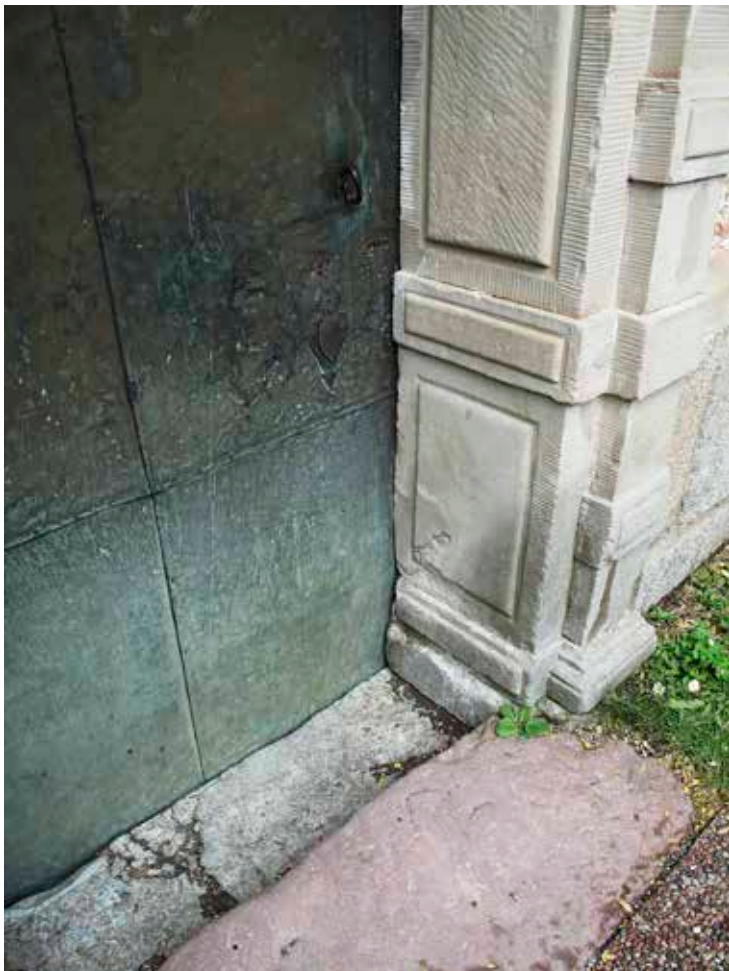
**Figur 2.**  
Tröskel och port innan  
åtgärd. Foto Albin Uller  
2012. Lp 201200928.

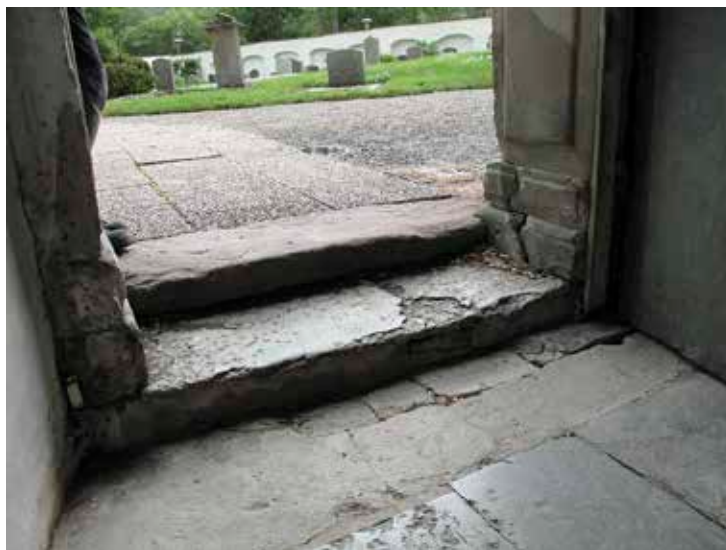
**Figur 3.**  
Tröskel och port innan  
åtgärd. Foto Albin Uller  
2012. Lp 201200930.

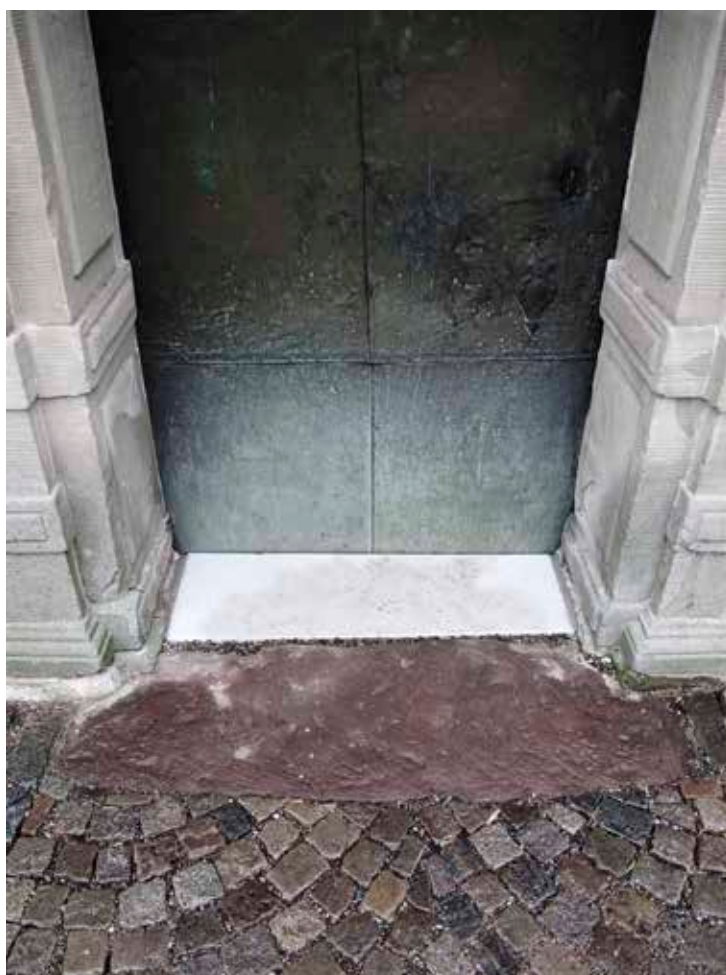
**Figur 4.**  
Tröskel och port efter  
åtgärd. Foto Albin Uller  
2012. Lp 201200935.

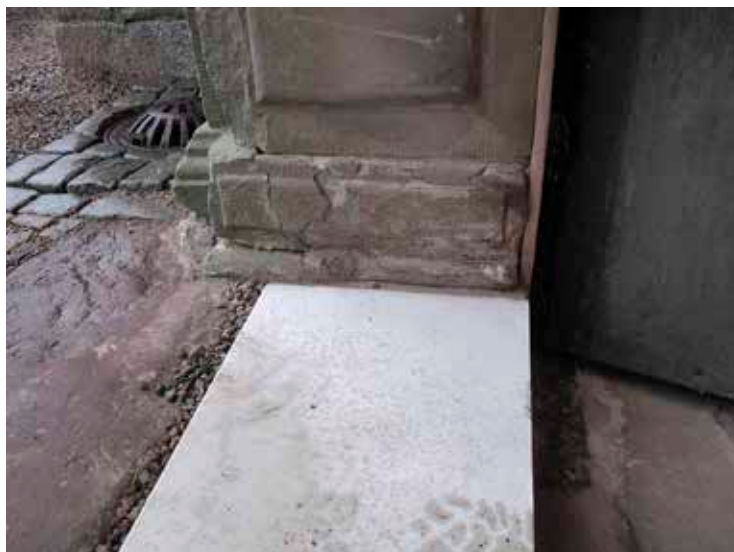
**Figur 5.**  
Tröskel efter åtgärd. Foto Albin Uller 2012. Lp 201200948.

själva stenen är dock tveksamt då den genom sin ytbehandling i allt för hög grad påminner om marmor.

hantverkaren och ansvarig handläggare på länsstyrelsen. Länsmuseet ställer sig dock tveksamt till den kalksten som har använts för att komplettera tröskeln. Den påminner genom sin ytbehandling snarast om marmor vilket är ett helt främmande material i denna sandstensportal. Enligt uppgift ska stenen relativt snabbt anta en mindre iögonfallande kulör och en mindre blank yta. Om detta inte sker inom de närmsta åren förespråkar länsmuseet att stenen ersätts med en sandsten som till kulör och struktur är anpassad till portalens utseende.

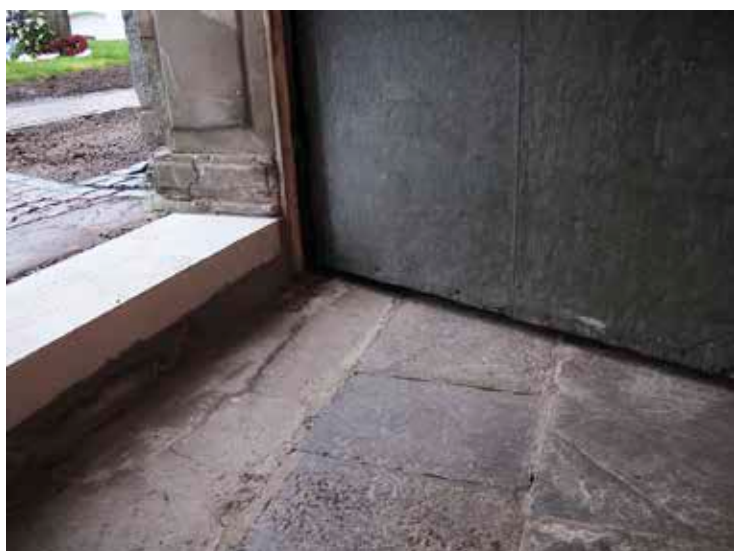
**Figur 6.**  
Tröskel och port efter åtgärd. Foto Albin Uller 2012. Lp 201200945.

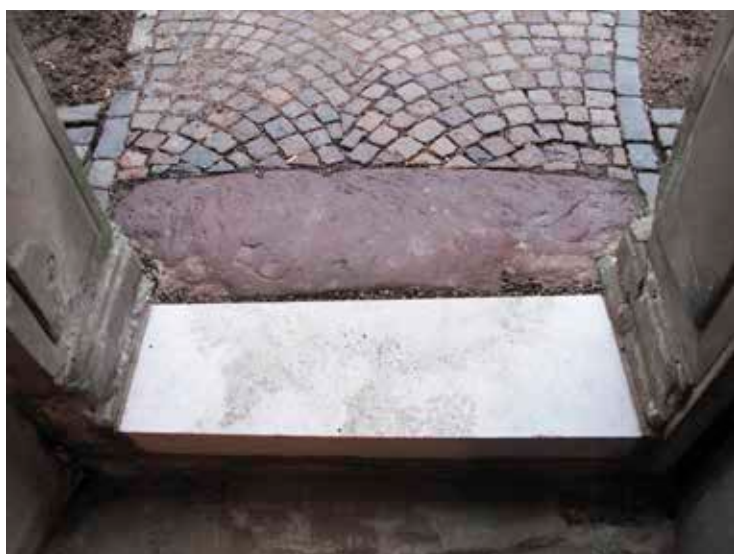
**Figur 7.**  
Tröskel efter åtgärd. Foto Albin Uller 2012. Lp 201200950.

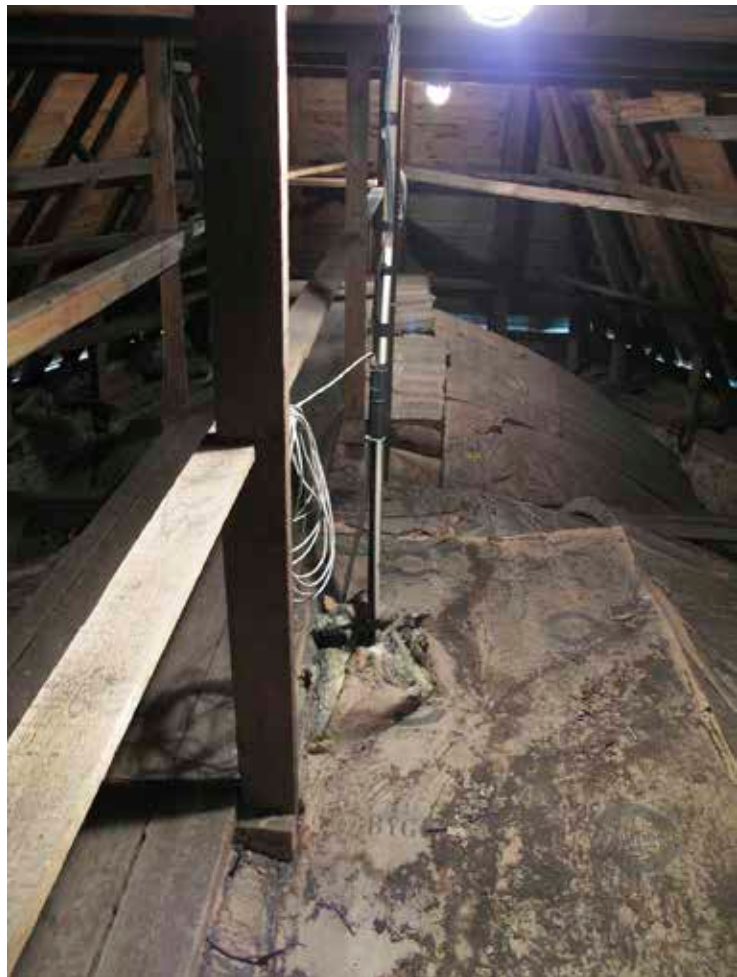
**Figur 8.**  
Den tidigare upphängingen  
och genomförningen i  
valvet. Foto Albin Uller  
2012. Lp 201200933.

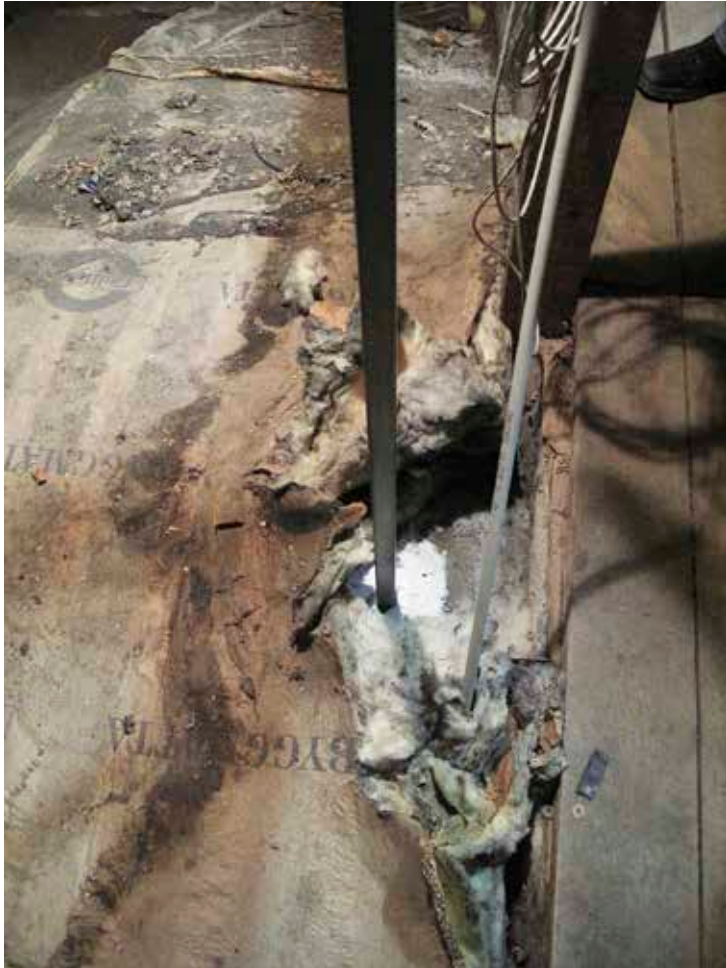
Kronhissen i det östra korvalvet har installerats för att underlätta vid tändning och släckning av de levande ljusen samt för att enklare kunna rengöra kronan vid behov. Befintlig genomförning användes för den vajer som kronan nu hänger i. Den löper i sin tur genom dubbla fyrkantsrör som styr kronan så att den inte kan snurra. För

**Figur 9.**  
Den nya upphängningen och  
genomförningen i valvet. Foto  
Albin Uller 2012. Lp 201200953.

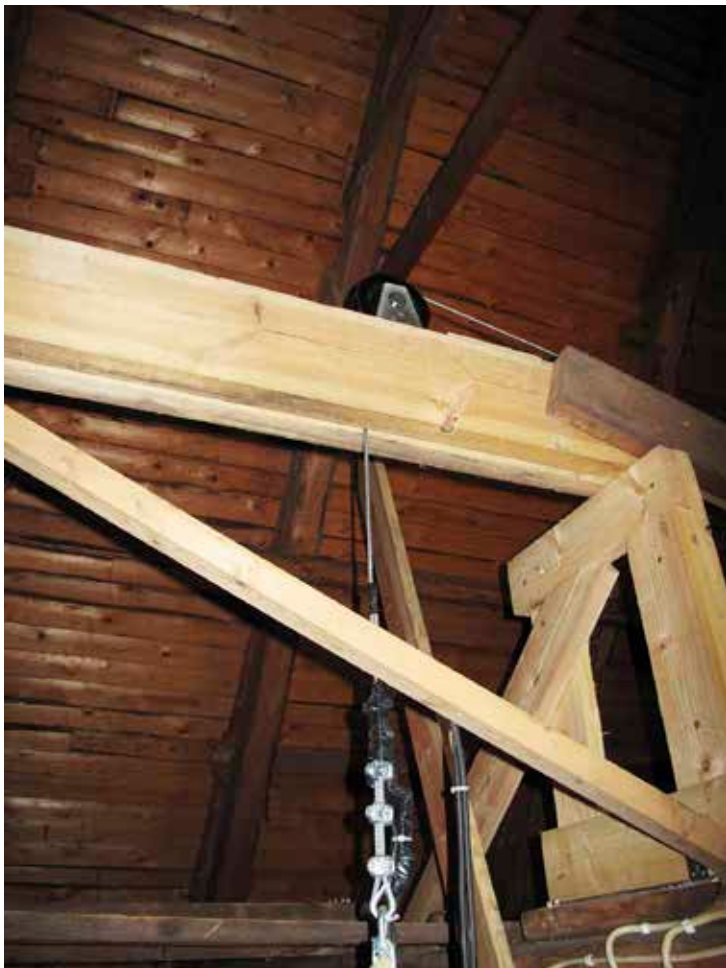
**Figur 10.**  
Vajer och linhjul. Foto Albin Uller  
2012. Lp 201200952.

att klara detta har en mindre betongplatta gjutits ovanpå valvet och linhjul har monterats i de befintliga takstolarna som har förstärkts något. Som motvikt till kronan används en rektangulär stålkorg fylld med tyngder.

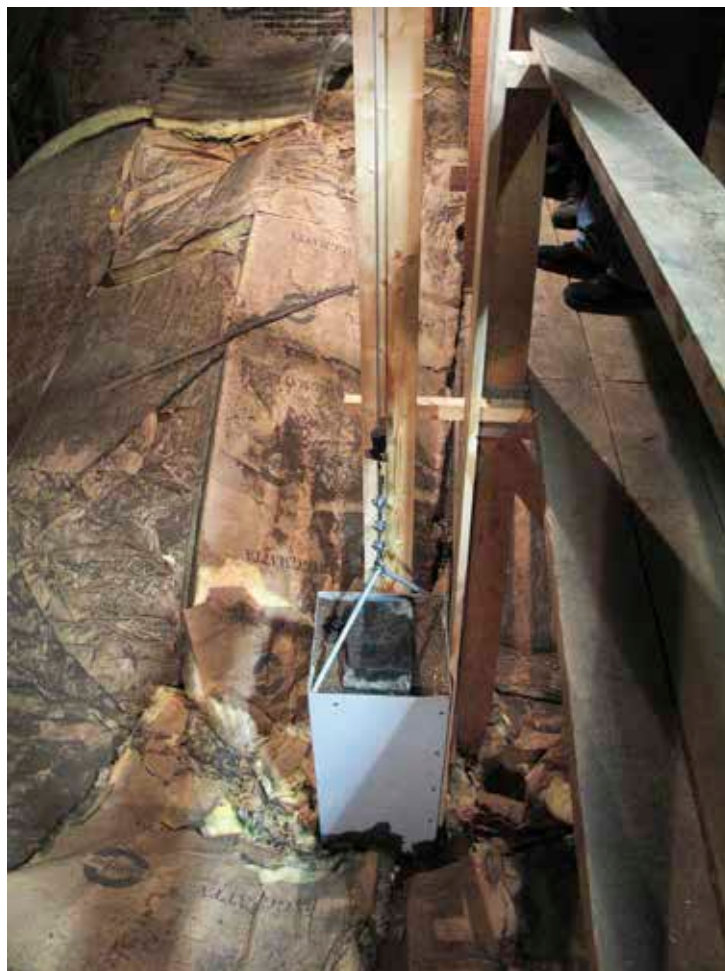
**Figur 11.**  
Stålkorgen som fungerar som  
motvikt. Foto Albin Uller 2012.  
Lp 201200954.
