RAPPORT 2012:37

DJURÖ KYRKA

Antikvarisk medverkan vid invändigt måleri i Djurö kyrka,
Djurö socken, Värmdö kommun, Uppland.

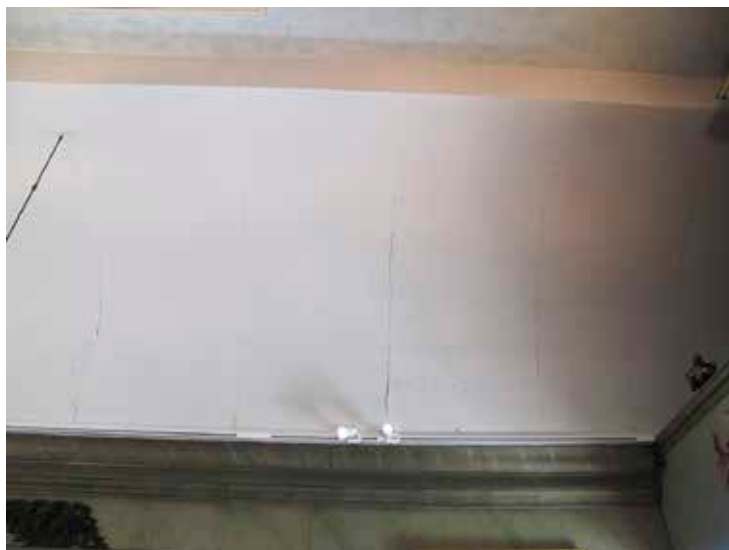
Figur 1.
Kyrksalens välvda tak innan
ommålning. Foto Albin Uller
2012. Lp201200732.

en alkydfärg vid senaste ommålningen. Alkydfärgen var nu kraftigt nedmattad och masonitskivorna hade släppt från varandra. Ytorna har återigen målats med emulsionsfärg i samma kulör som det understa lagret, NCS S0502-Y.

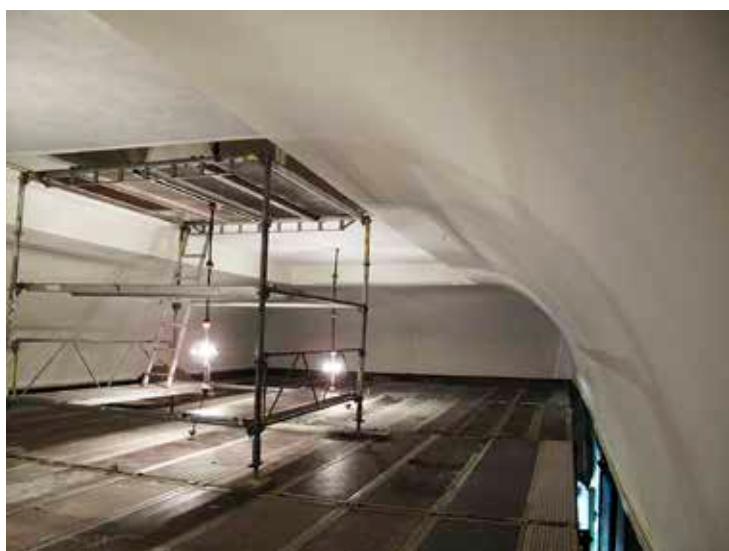
Figur 2.
Kyrksalens välvda tak under
ommålning. Foto Albin Uller
2012. Lp201200744.

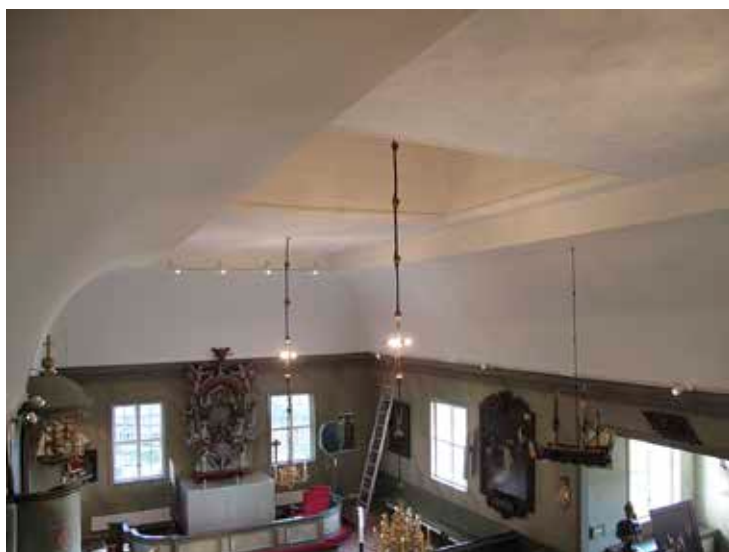
Figur 3.
Kyrksalens välvda tak efter
ommålning. Foto Albin Uller
2012. Lp201200770.

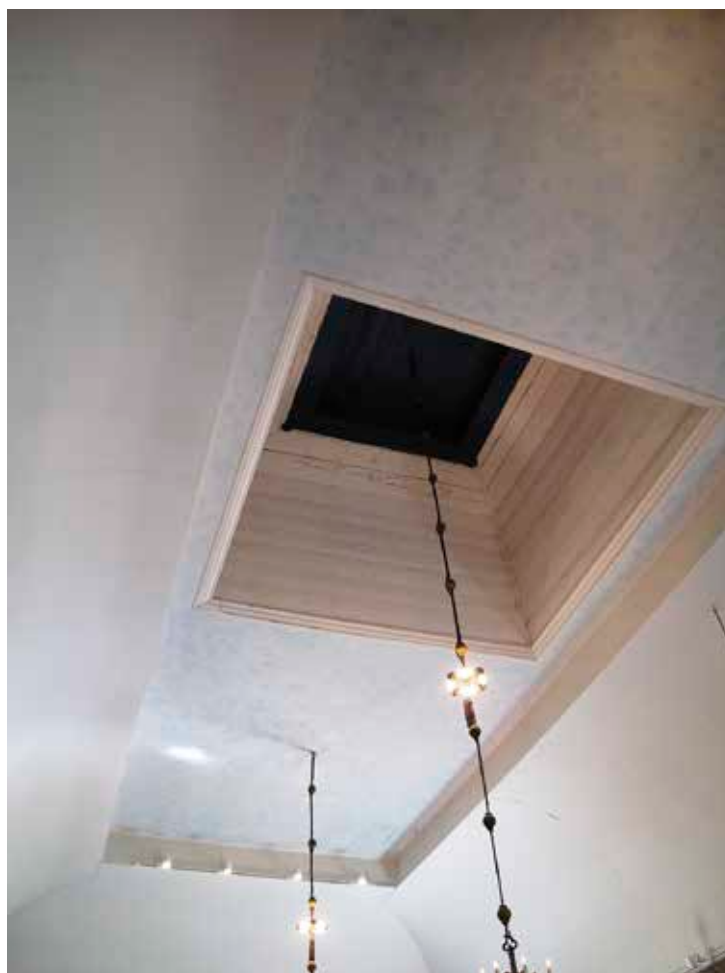
Himmelsmålningen i stora kyrksalen var enligt färgundersökningen troligtvis laserad/laverad i kulör mellan NCS S1010-B och S1020B. Målningen bedömdes vara i ett sådant skick att den behövdes målas om. Detta gjordes med emulsionsfärg med samma grundkulör som det välvda taket, S0502-Y, för att sedan laseras med i huvudsak S1010-B och vid behov S1020-B.

Figur 4.
Himmelsmålningen innan
ommålning. Foto Albin Uller
2012. Lp201200723.

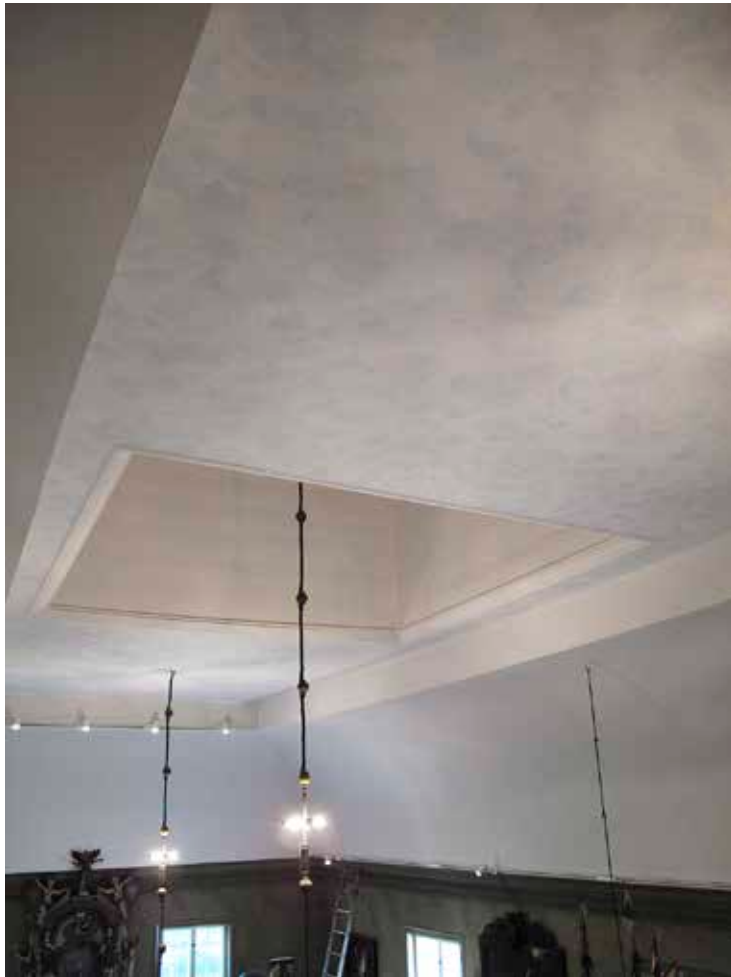
Figur 5.
Himmelsmålningen efter
ommålning. Foto Albin Uller 2012.
Lp201200771.

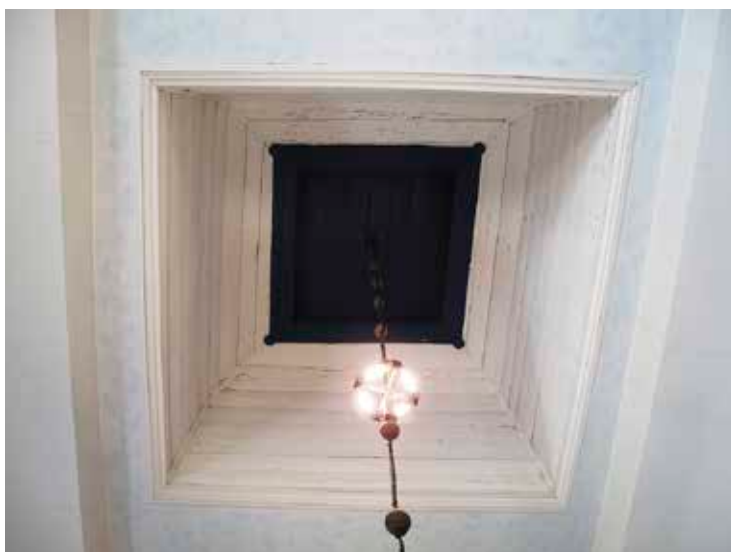
Den kvadratiske kupolen som höjer sig i rummets mitt hade tidigare en dekorativ målning med ram. Målningen fanns dokumenterad på ett fotografi som har tjänat som förlaga vid rekonstruktionen då den tidigare blivit övermålad i en mörkt blå kulör. Samma blå kulör hade även dragits ut en bit över ramen som omger målningen. Den nu rekonstruerade dekorativa målningen är utförd med emulsionsfärg. Ramen som var blåmålad gjordes grå och återfick sin ursprungliga bredd. Kupolens brädinklädning målades vit lika det övriga taket.

Figur 6.
Kupolen innan åtgärd. Foto Albin
Uller 2012. Lp201200726.

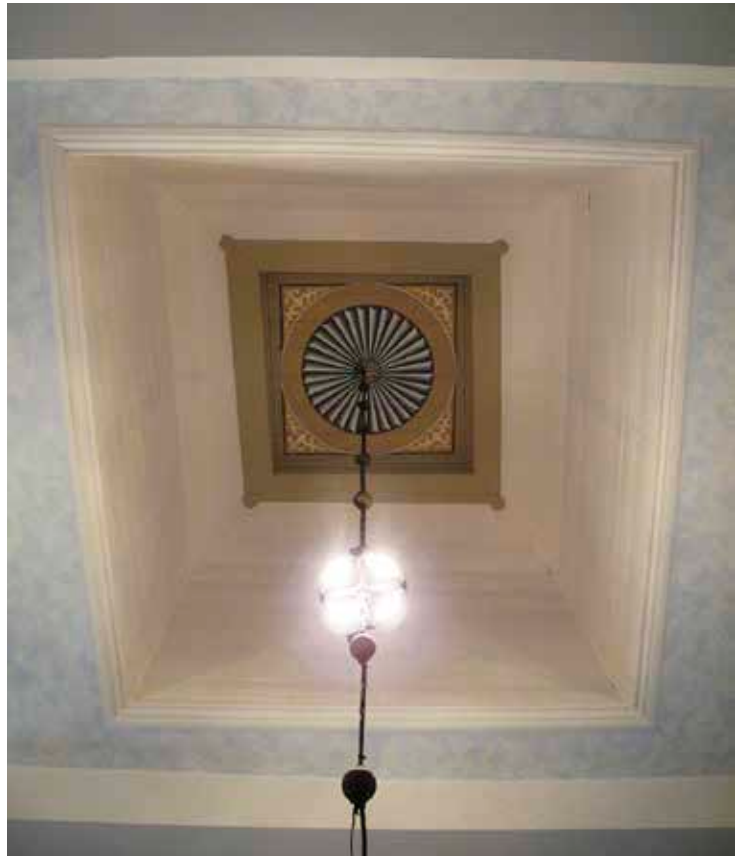
Figur 7.
Kupolens rekonstruerade
målning. Foto Albin Uller
2012. Lp201200755.

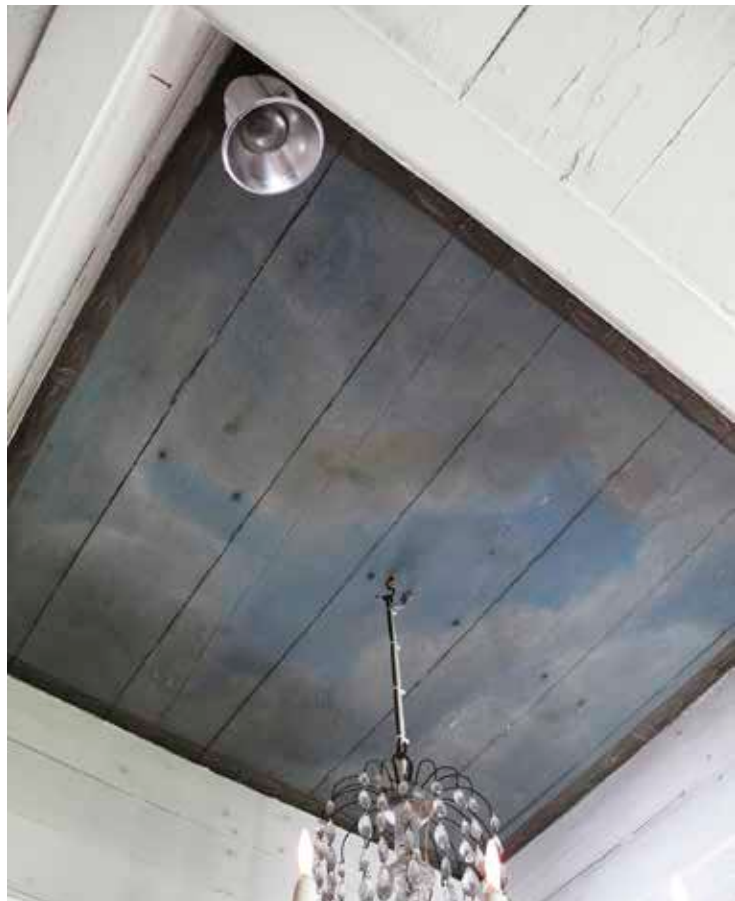
Den dekorativa himmelsmålningen i kyrkans vapenhus bedömdes även den vara i sådant skick att en ommålning och rekonstruktion var nödvändig. Målningen målades med linoljefärg. Bräddtaket i vapenhuset målades med emulsionsfärg lika taket i stora kyrksalen.

Figur 8.
Himmelsmålningen innan
ommålning. Foto Albin Uller
2012. Lp201200728.

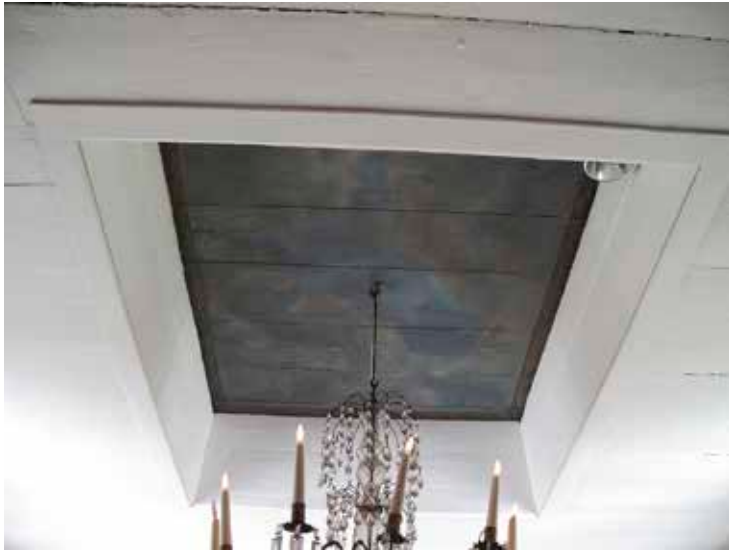
Figur 9.
Himmelsmålning efter
rekonstruktion. Foto Albin Uller
2012. Lp201200761.

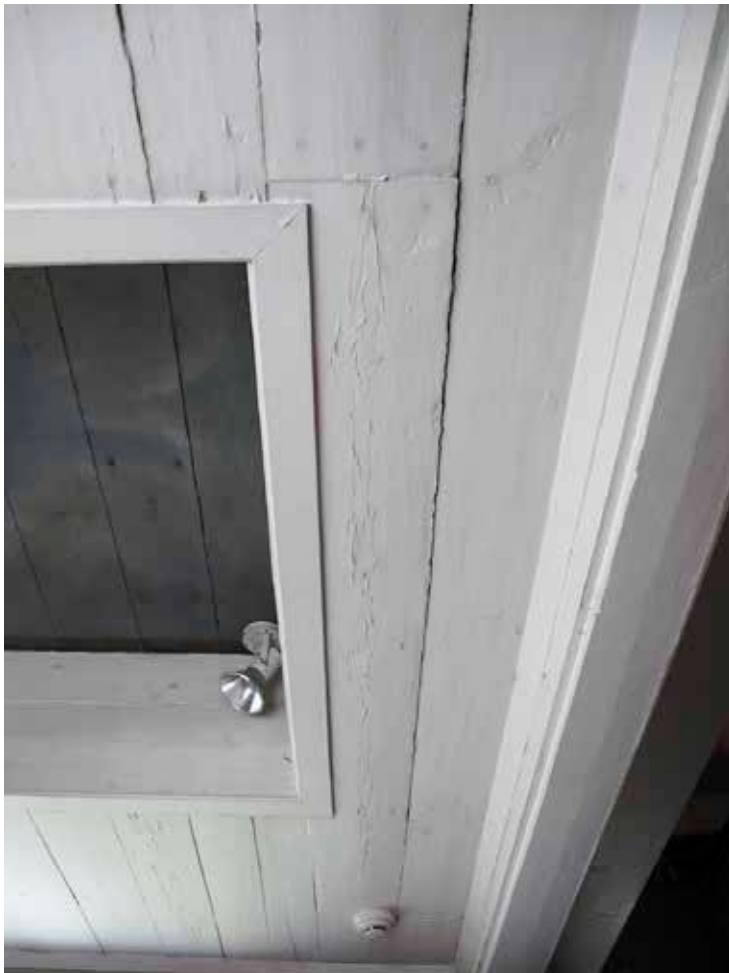
Figur 10.
Bräddtak i vapenhuset innan
ommålning. Foto Albin Uller 2012.
Lp201200731.

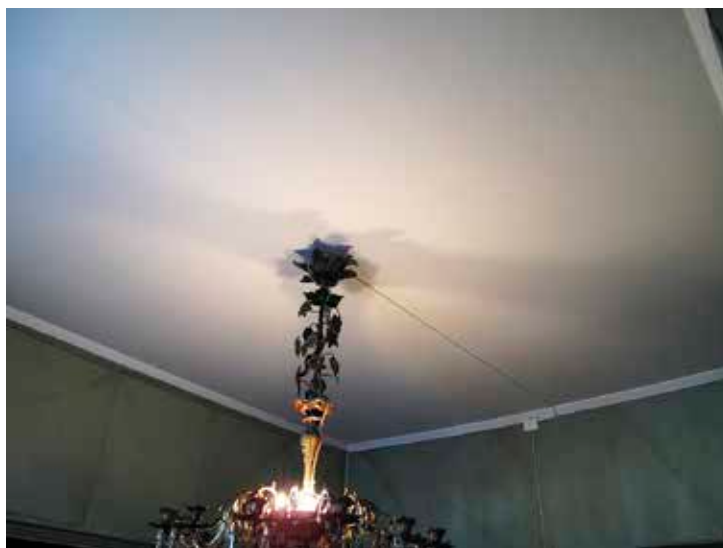
Sakristians tak målades även det med emulsionsfärg.

Figur 11.
Sakristians tak efter ommålning.
Foto Albin Uller 2012.
Lp201200767.

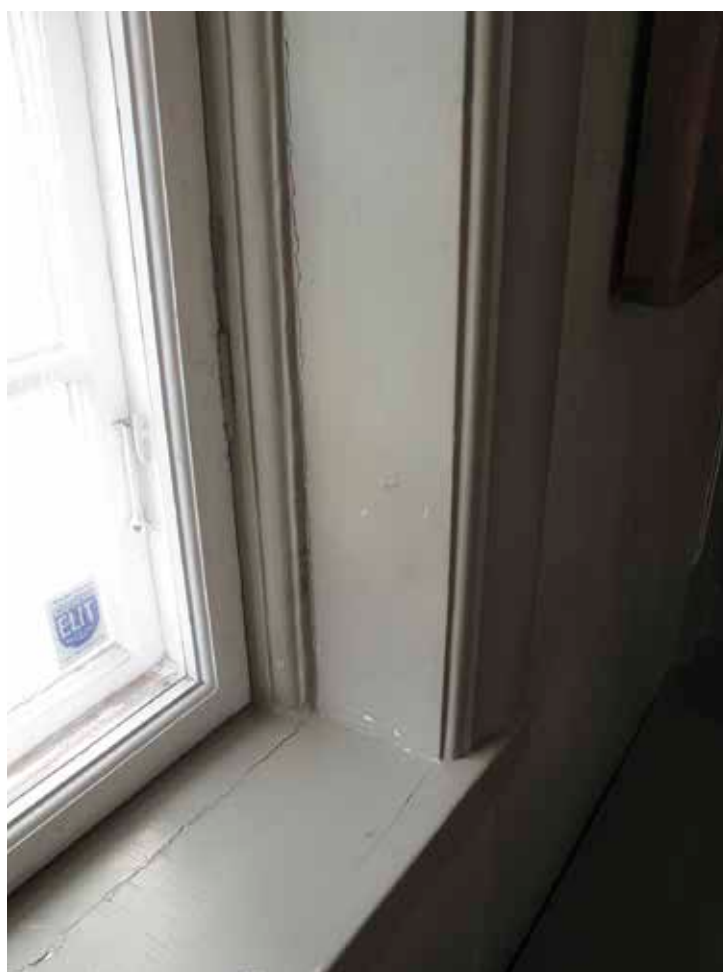
Fönstersnickerier och innerbågar var i behov av ommålning. Detta gjordes lika befintligt vad gäller kulör och färgtyp, dvs linoljefärg.

Figur 12.
Fönsterfoder innan ommålning.
Foto Albin Uller 2012.
Lp201200729.

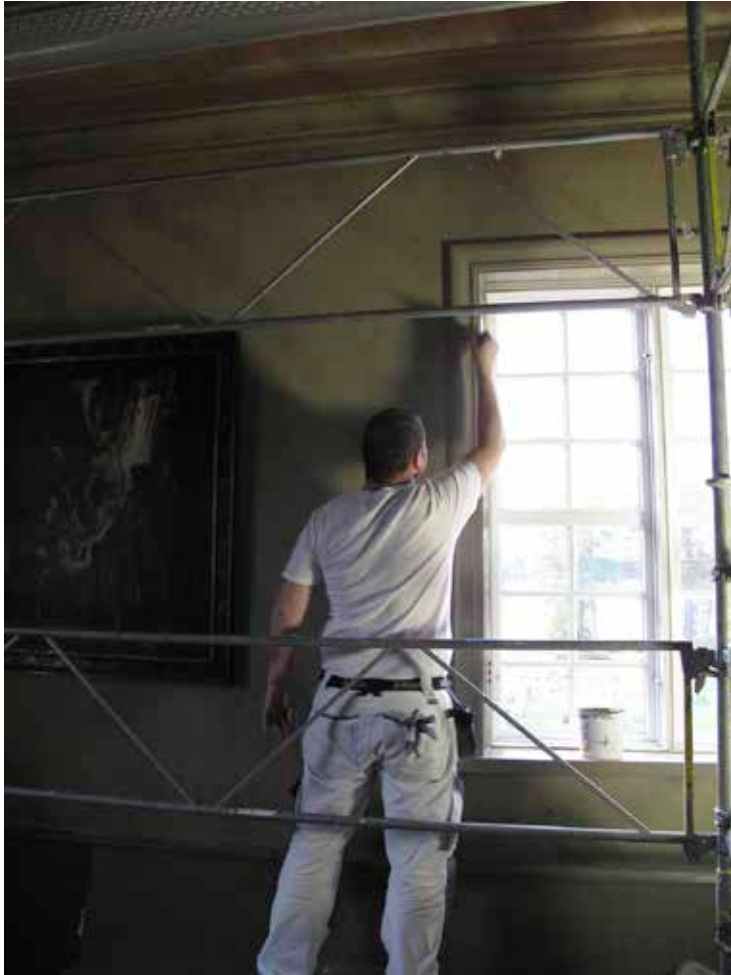
Figur 13.
Fönsterfoder under ommålning.
Foto Albin Uller 2012.
Lp201200738.

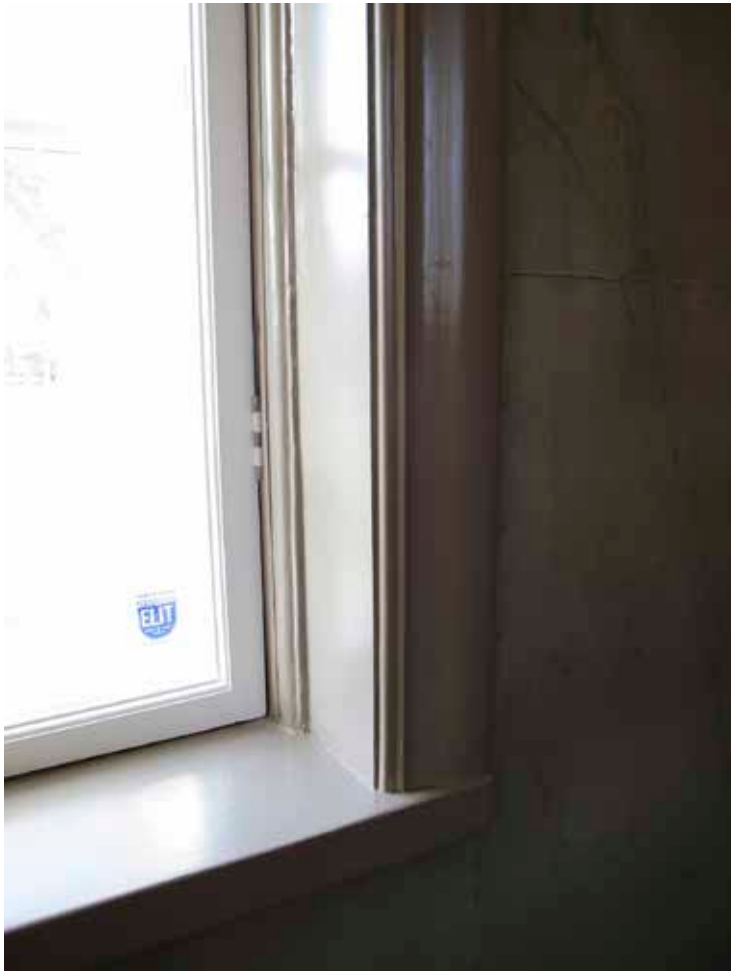
Figur 14.
Fönsterfoder efter ommålning.
Foto Albin Uller 2012.
Lp201200766.
