RAPPORT 2013:3

# LJUSTERÖ KYRKA

Antikvarisk medverkan vid fönsterrestaurering i Ljusterö kyrka, Ljusterö socken, Österåkers kommun, Uppland.

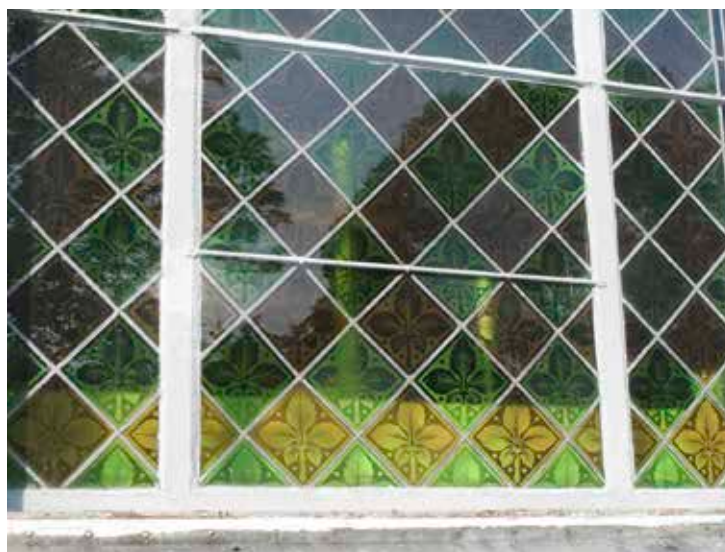
**Figur 1.**  
Detalj av mittkorfönstret med de  
blyinfattade jugendromberna,  
utvändigt mot öster.  
LP\_2013\_00025. Foto H Bellberg

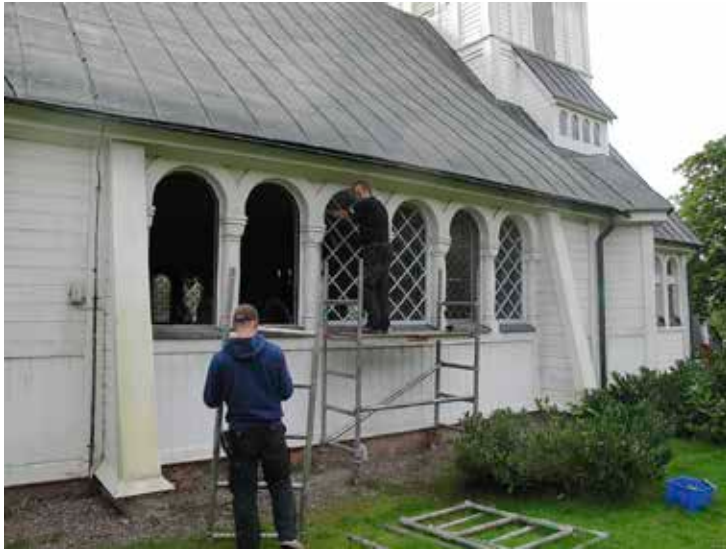
**Figur 2.**  
Fönstren mot norr i långhuset, med en blekgrå kulör före restaurering, under urtagning av bågarna. LP\_2013\_00026. Foto H Bellberg

I fönstren belägna mot norr byttes falskittet och bågarna målades, norrfönstren var i något bättre kondition än resterande fönster, där restaureringarna innebar mer arbete. Norrkorfönstrets innanfönster var i god kondition och behövdes inte skrapas trärent. I de kyrkfönster där glasrutor var trasiga, eller där glas gick sönder under restaureringen, isattes munblåst återanvänt fönsterglas. Detta gällde dock ett fåtal rutor.

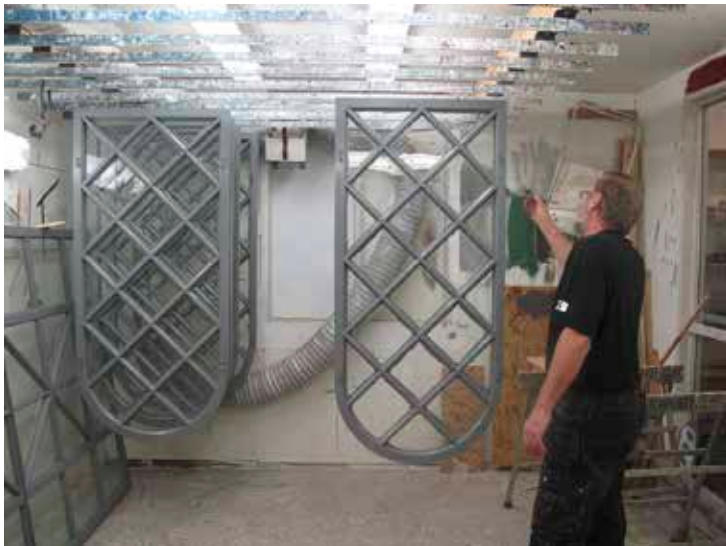
**Figur 3.**  
Fönstren ströks med grå linoljefärg vid ett besök i verkstaden på Uppsala Fönsterhantverk. LP\_2013\_00027. Foto H Bellberg

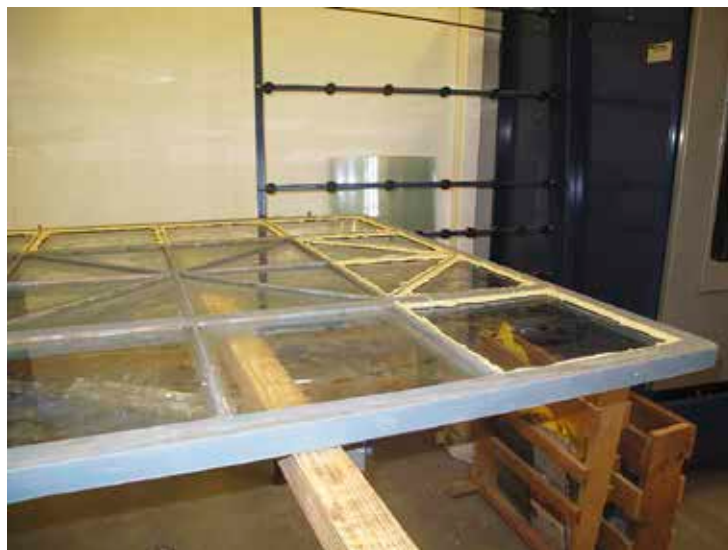
**Figur 4.**  
Ett korffönster under skrapning  
från färgrester och kittlagning  
med linoljekitt, spruckna glasrutor  
ersattes med munblåst gammalt  
glas. LP\_2013\_00028. Foto H  
Bellberg

Arbetena utfördes genom att samtligt utvändigt falskitt demonterades från ytterbågarna på norrsidans fönster, totalt 16 fönster, samt på sakristians fönster och på korffönstren. De nedre hörnjärnen demonterades. All färg på fönsterutsidorna och kanterna borttogs och skrapning och slipning av fönsterinsidorna utfördes. Fönstrens fukthalt kontrollerades varpå torkning i de fall det krävdes utfördes. Blästring och rostskyddsbehandling av beslag gjordes och allt trä impregnerades med rå linolja, som har lång torktid. Tillpassning av bågarna i karmen utfördes och beslagen återmonterades.

Falskittning med linoljekitt och grundmålning med linoljefärg utfördes utanpå. Spackling och slipning, mellan- och grundstrykning med linoljefärg samt rengöring och putsning av rutorna utfördes slutligen.

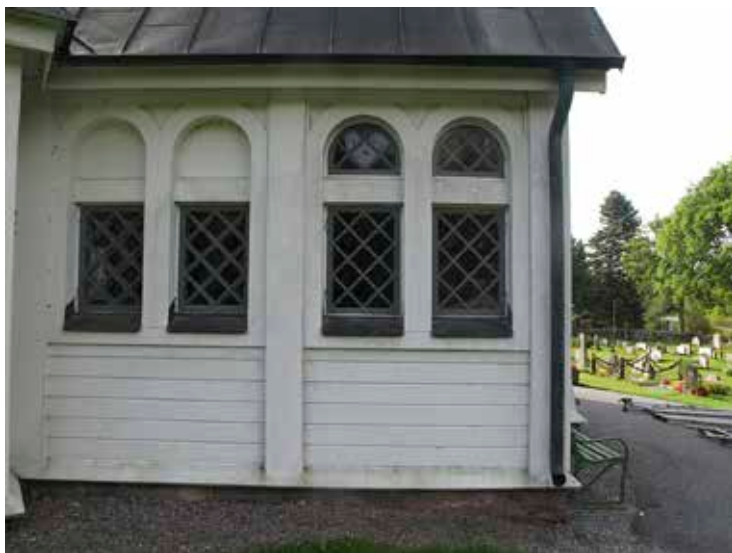
**Figur 6.**  
Fönstren mot norr i vapenhuset med en djupgrå kulör efter restaurering. LP\_2013\_00030. Foto H Bellberg

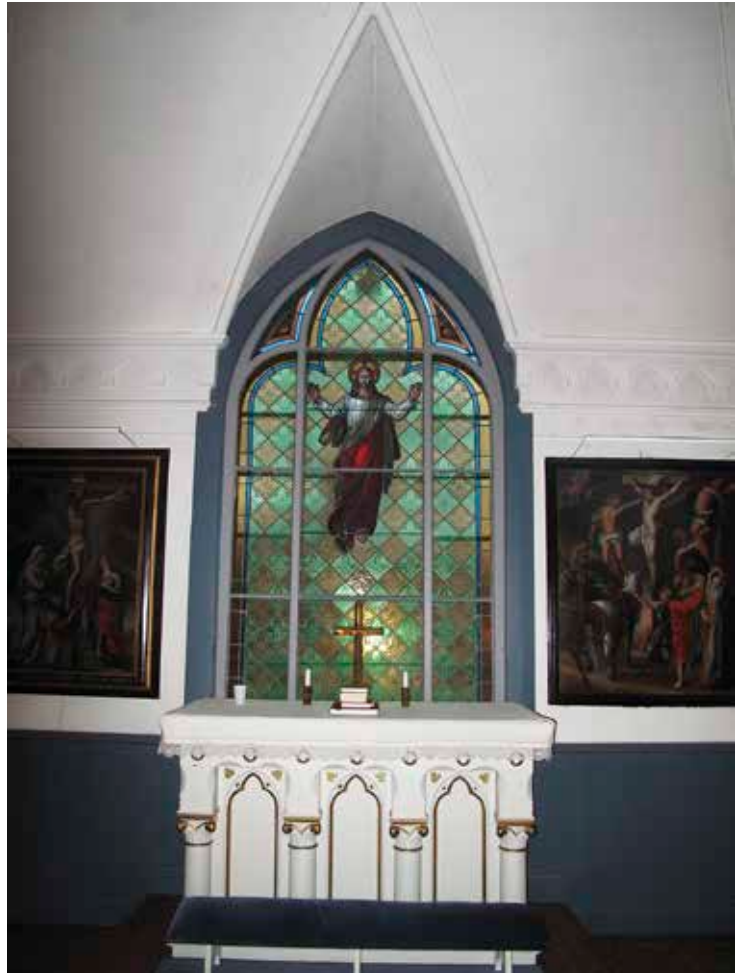
**Figur 7.**  
Mittkorfönstret med Kristusbilden  
och bågarna restaurerade och  
återplacerade. LP\_2013\_00031.  
Foto H Bellberg

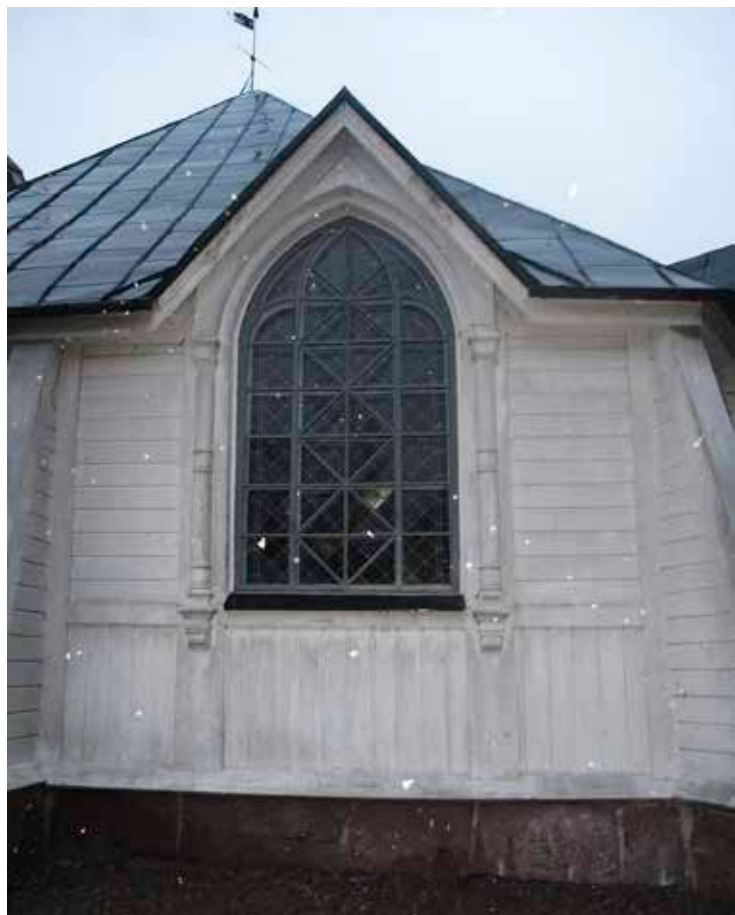
**Figur 8.**  
Vid slutbesikningen snöade  
det juligt, mittkorfönstret  
restaurerat och återplacerat.  
LP\_2013\_00032. Foto H Bellberg

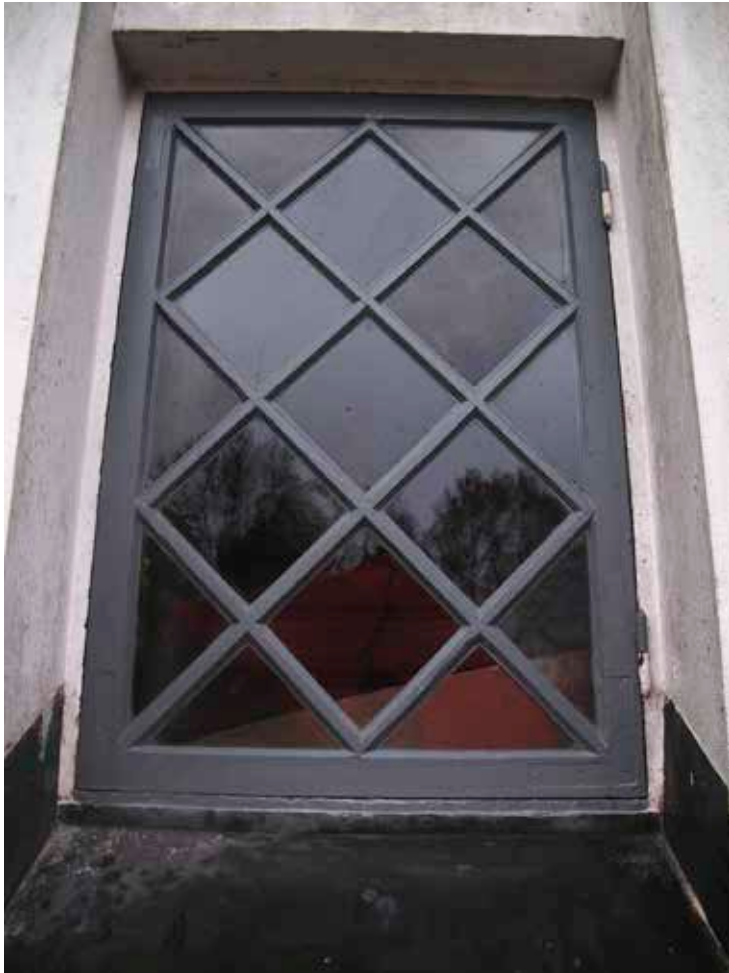
**Figur 9.**  
Ett restaurerat fönster  
i närstudie, utvändigt.  
LP\_2013\_00033. Foto H  
Bellberg

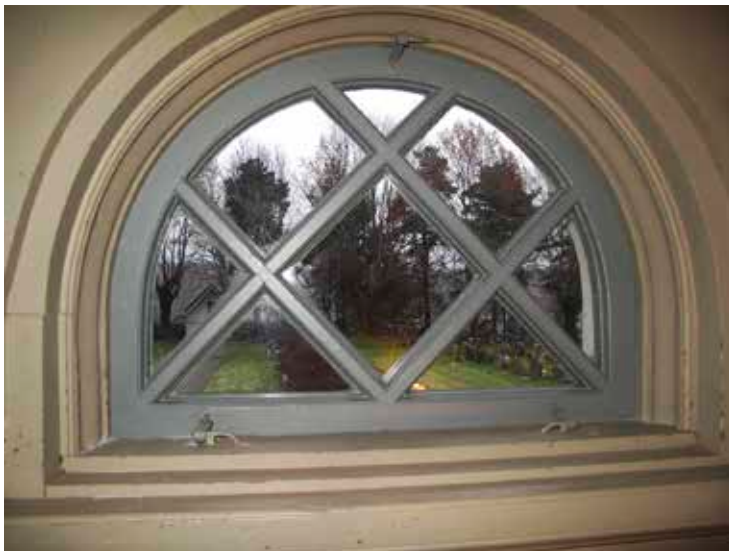
**Figur 10.**  
Ett restaurerat fönster  
i närstudie, invändigt.  
LP\_2013\_00034. Foto H  
Bellberg
