## Fresta kyrka

Rapport 2015:11

Antikvarisk medverkan vid invändig  
konservering i långhuset i Fresta kyrka.

Fresta socken,  
Upplands-Väsby kommun,  
Uppland.

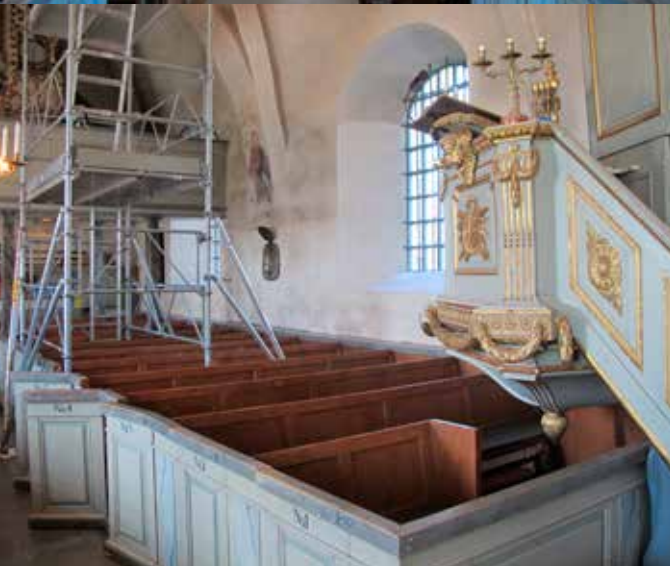
**Fig.7.** Den norra väggen under pågående konservering. Predikstolens förgyllning, särskilt i spegelramverken, syns här nedsliten före konserveringen. LP\_2015\_00173.

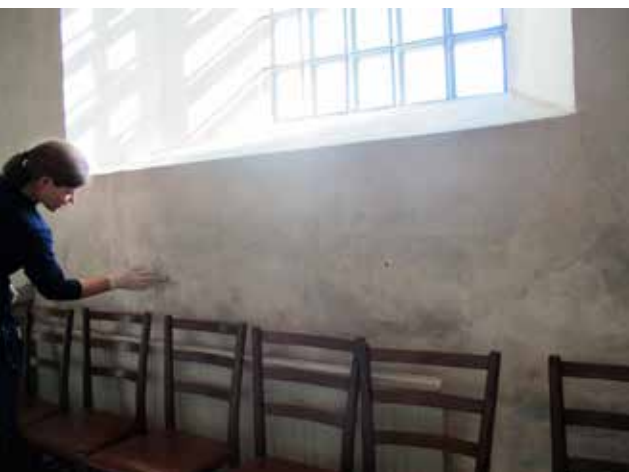
De flesta ytorna hade ett nät av fina eller mindre fina sprickor. De fina sprickorna är typiska på kalkfärgsytor. Över stora vägg- och valvytor fanns också ett ganska hårt putsbruk, som möjligen hade en bas av cement. I vissa fall avvek de ytorna i både kulör och struktur.

**Fig.9.** Den södra långhusväggen i koret hade putsskador och omfattande smutsade partier som framträdde tydligt ovanför elementet före åtgärderna. LP\_2015\_00175.

De stora valv- och väggytorna dammsögs och torkades med torr Akapadsvamp. Lös puts konsoliderades med pigmenterad Calxnova 1:1, som injicerades i väggen. Där håligheter i bruket fanns lagades i med rent kalkbruk med tillsats av tvättad sand 1:1. Gamla lagningar som efter rengöringen uppvisade en mycket avvikande kulör målades in med kalkmjölk med tillsats av ockra, umbra och svart pigment. Mögelfläckarna avlägsnades med vatten med tillsats av etanol 4:1.

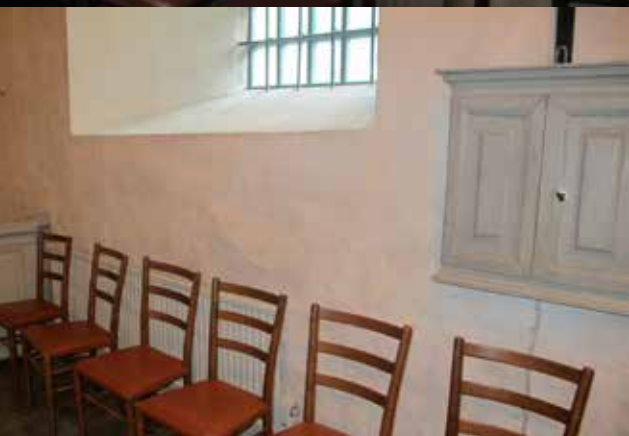
**Fig.10.** Efter konserveringen var väggen jämnare och ljusare samt putsskadorna var lagade. LP\_2015\_00177.

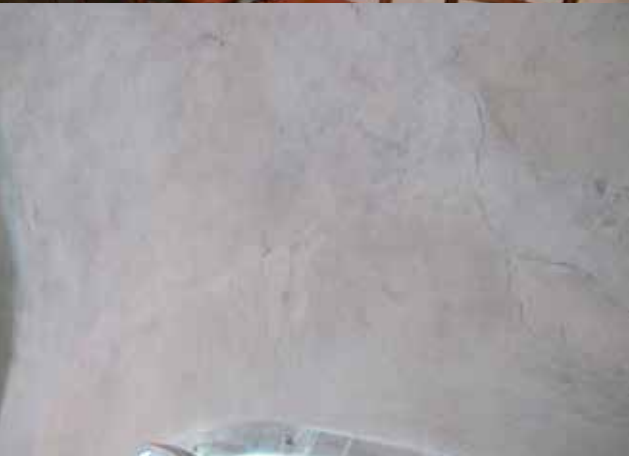
På ytor där vägghängda föremål fanns var väggen ofta sprucken. På väggen i trappan upp till orgelläktaren var väggen smutsad av mekaniskt slitage.

**Fig.11.** Övre delen av det bakre fönstret på sydväggen är synligt på orgelläktaren. Här var väggen skavd, smutsad och hade sprickor innan åtgärderna. LP\_2015\_00176.

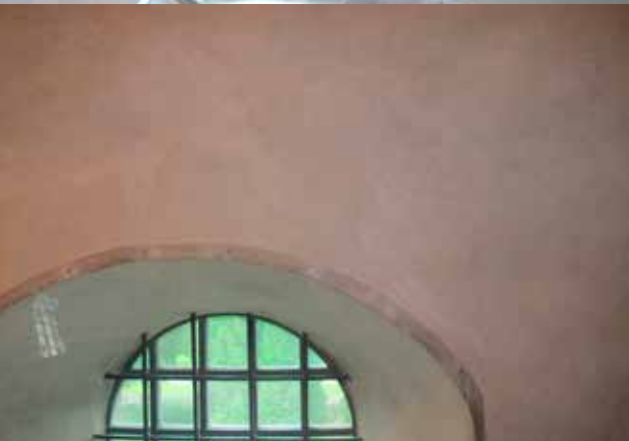
**Fig.12.** Efter åtgärderna skiftade väggen vackert och putsskadorna var ilagade. LP\_2015\_00178.

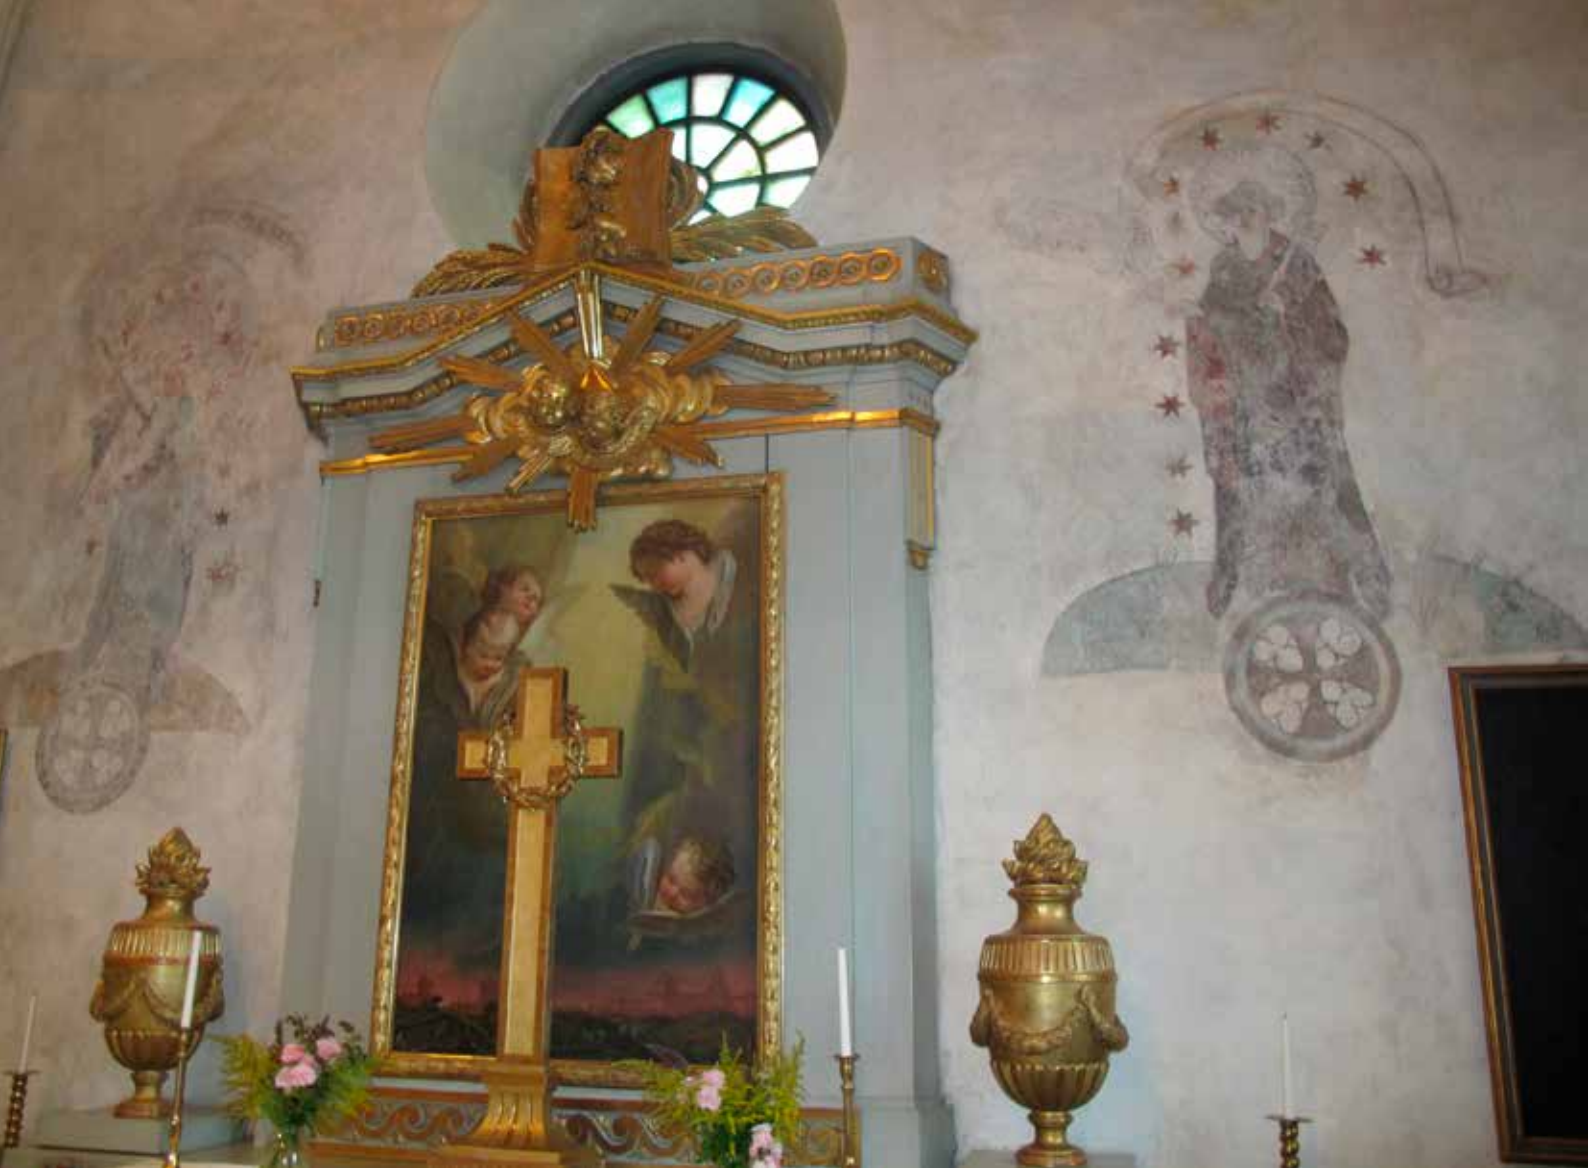
Det fanns en del breda glipor i ramverket av trä på altaruppsatsen och bibeln på krönet hade en spricka i vertikal ledd. Målningen hade ett krackelerat mönster. Ytorna var smutsade och dammiga.

Urnorna hade en något nött förgyllning. Krucifixet hade bortfall av förgyllning och vissa stötskador samt stearinstänk på basen.

**Fig.19.** Altaruppsatsen, med tavlan, urnorna och krucifixet konserverade.  
LP\_2015\_00185.

Spjällkande färg och förgyllning konsoliderades med medium för konsolidierung av akrylhartsdispersion i vatten. Därpå rengjordes alla ytor med mjuk borste och dammsugning. Bemålade ytor rengjordes med fuktad bomull med tillsats av en droppe tensid, diskmedel. Förgyllning rengjordes med alifatnafta på bomull. Altarmålningens yta rengjordes med neutralt vatten, batterivatten, med tillsats av en droppe tensid. Därefter avlägsnades den gamla fernissan med isopropanol och etanol. En ny, tunn Dammar fernissa pålades. Små bortfall av färg retuscherades med Mussini oljehartsfärg.

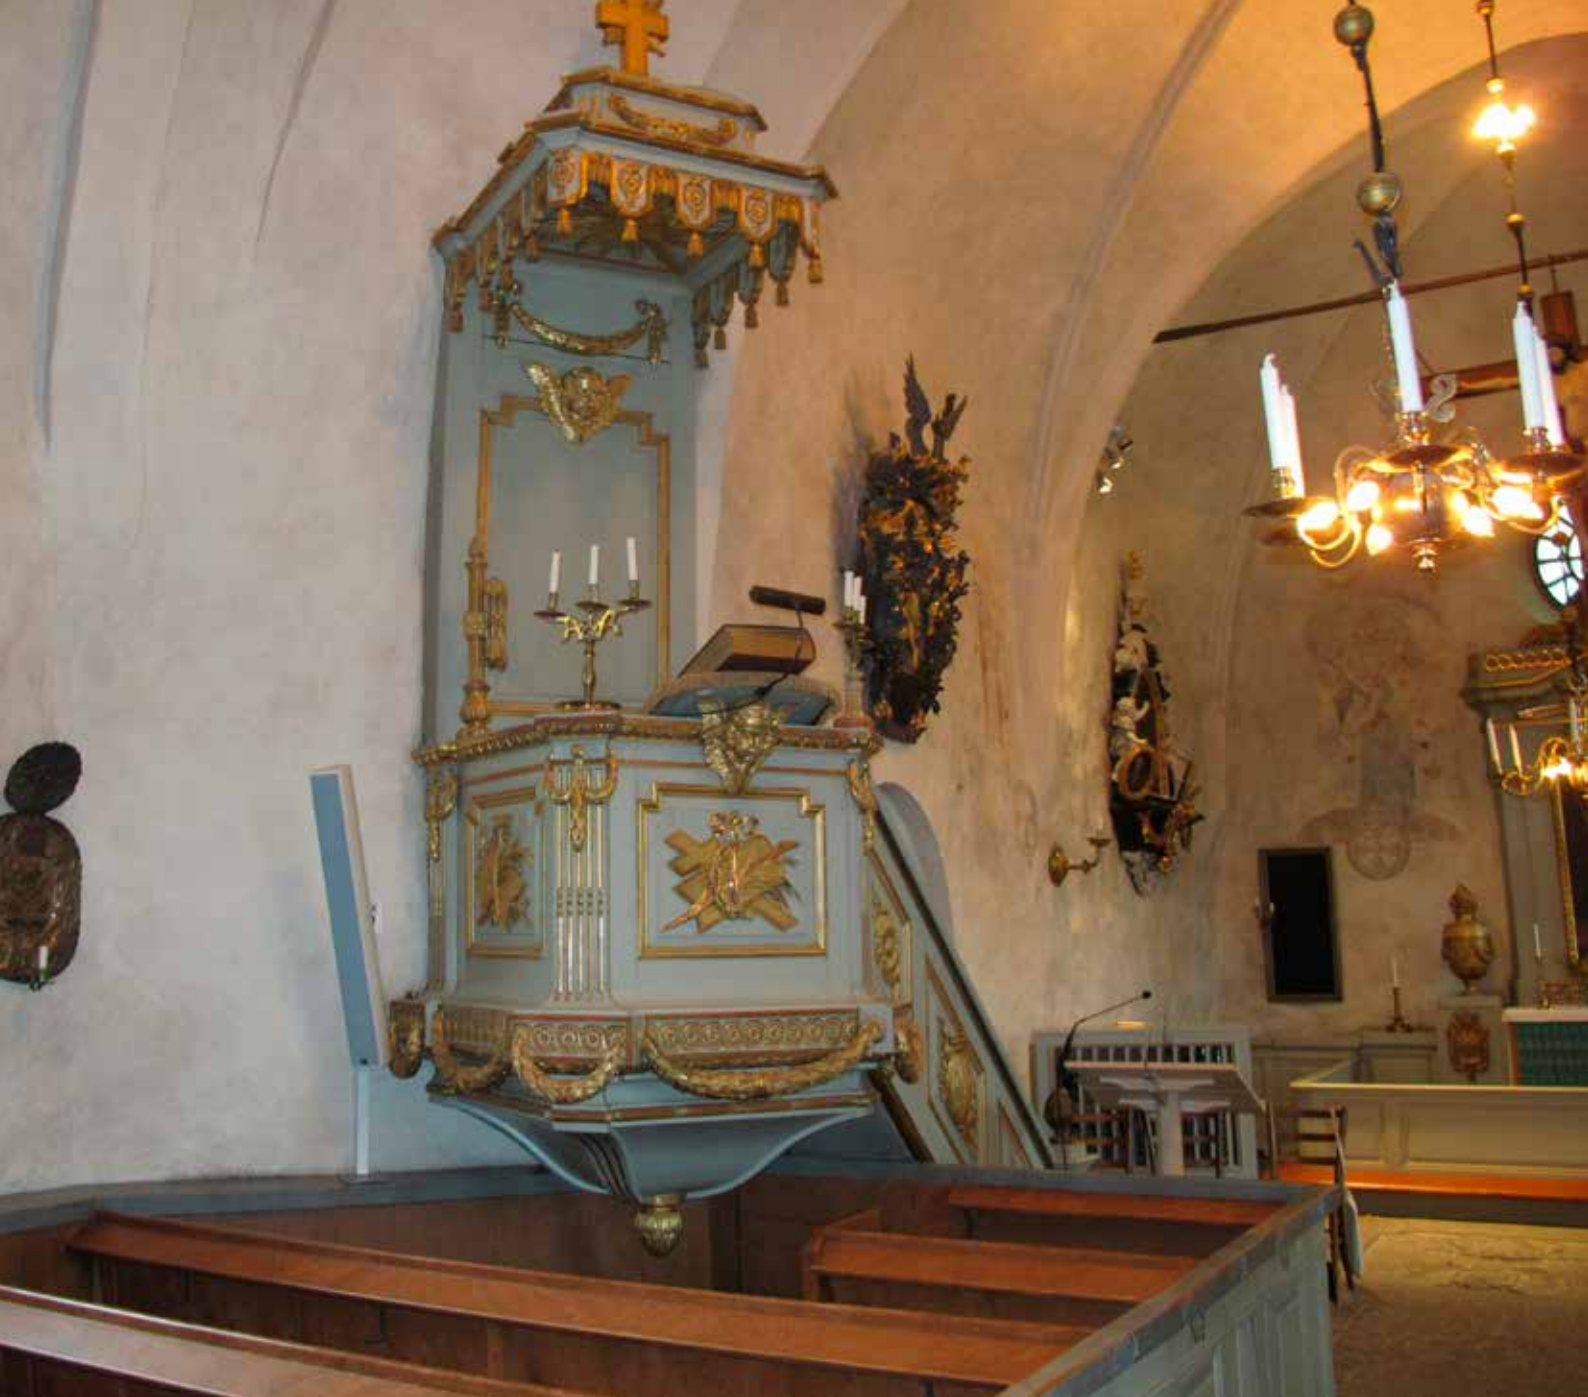
I tidigare fogar upptäcktes glipor och det förekom också stötskador. Förgyllningen spjälkade på mindre områden på baldakintakets innersida och på korgens förgyllda lister. Det förekom områden med blottlagt grund. På ljusstakarna var guldet kring foten bortnött. Samtliga ytor var dammiga och det fanns spår av mögel på ytorna som låg närmast väggen.

**Fig.21.** Predikstolen efter konserveringsåtgärderna. Förgyllningen glänser och står i kontrast mot korgens rena grå färg. LP\_2015\_00187.

Spjälkande färg och förgyllning återfästes med medium för konsolidering av akrylhartsdispersion i vatten innan rengöring. Ytorna dammades med mjuk borste och dammsögs. Bemålade ytor rengjordes med fuktad bomull med tillsats av en droppe neutral tensid, diskmedel. Spår av mögel avlägsnades med vatten med tillsats av 20 % etanol. Förgyllning rengjordes med alifatnafta på bomull och retuscherades med musselguld av 23,75 karat. Färgbortfall retuscherades med akrylfärg.

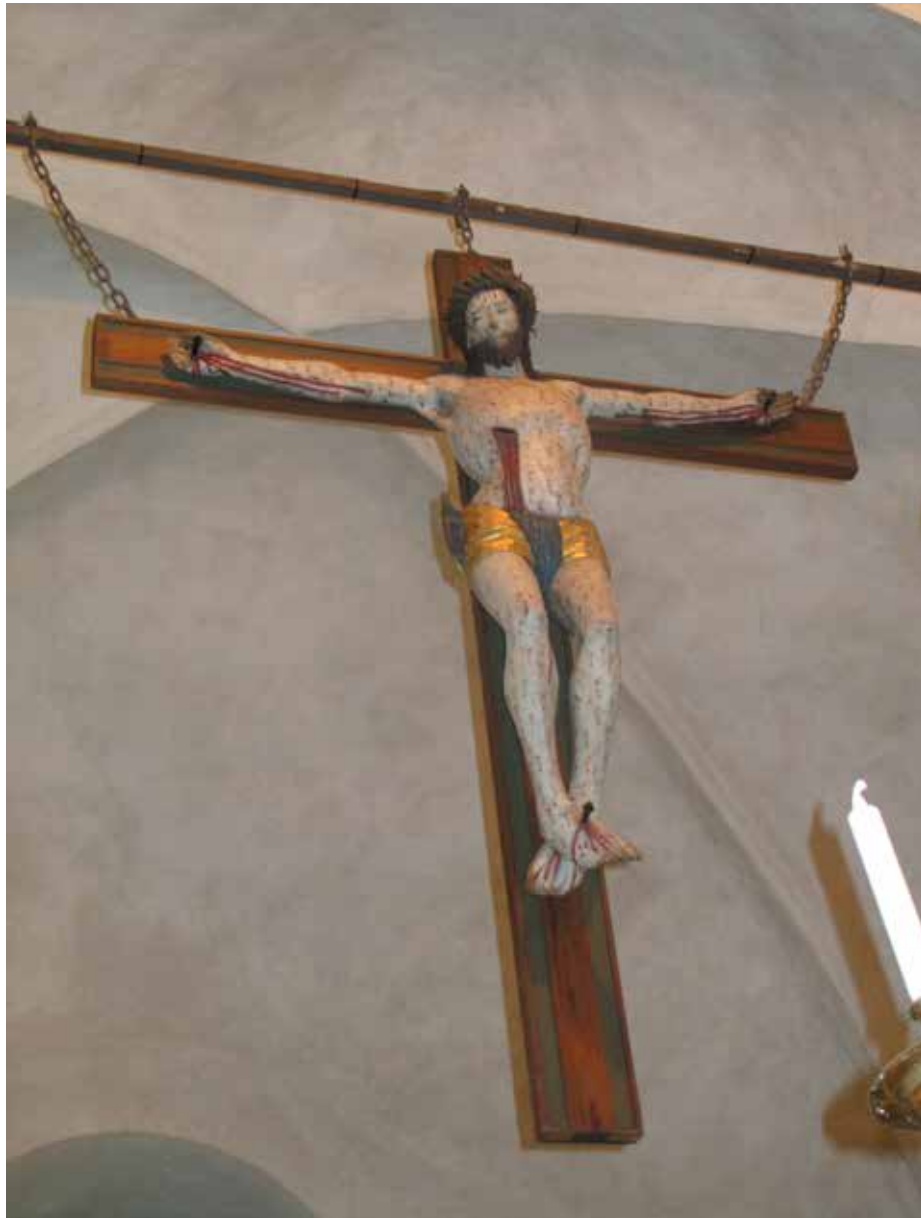
Ytorna var dammiga. Det förekom spjälkningar och färgbortfall på några mindre områden på de bemålade ytorna. I Kristus ansikte var det underliggande träet delvis synligt. På kroppen fanns lite längre sprickor i färgen. Det saknades ett fåtal delar av fingrar och tår. Den textil som kritgrunden och målningen är utförda på hade delvis lossnat från träet. Tidigare retuscher var ibland missfärgade. Färgen var inte längre lika kulörstark som när den målades.

**Fig.22.** Triumfkrucifixet efter konserveringen. Detaljerna på Kristusfiguren framträdde tydligare från golvet efter åtgärderna. LP\_2015\_00188.

Spjälkande färg och förgyllning fästes med medium för konsolidering av akrylhartsdispersion i vatten innan ytorna rengjordes med mjuk borste och dammsugning. Målade ytor rengjordes med fuktad bomull med tillsats av en droppe neutral tensid, diskmedel. Förgyllning rengjordes med alifatnafta på bomull. Gamla retuscheringar som blivit missfärgade retuscherades på nytt med Mussini oljehartsfärg löst i terpentin, men inga retuscheringar på kroppen som inte syntes från golvet utfördes. Vit synlig kritgrundering retuscherades med akvarellfärg.

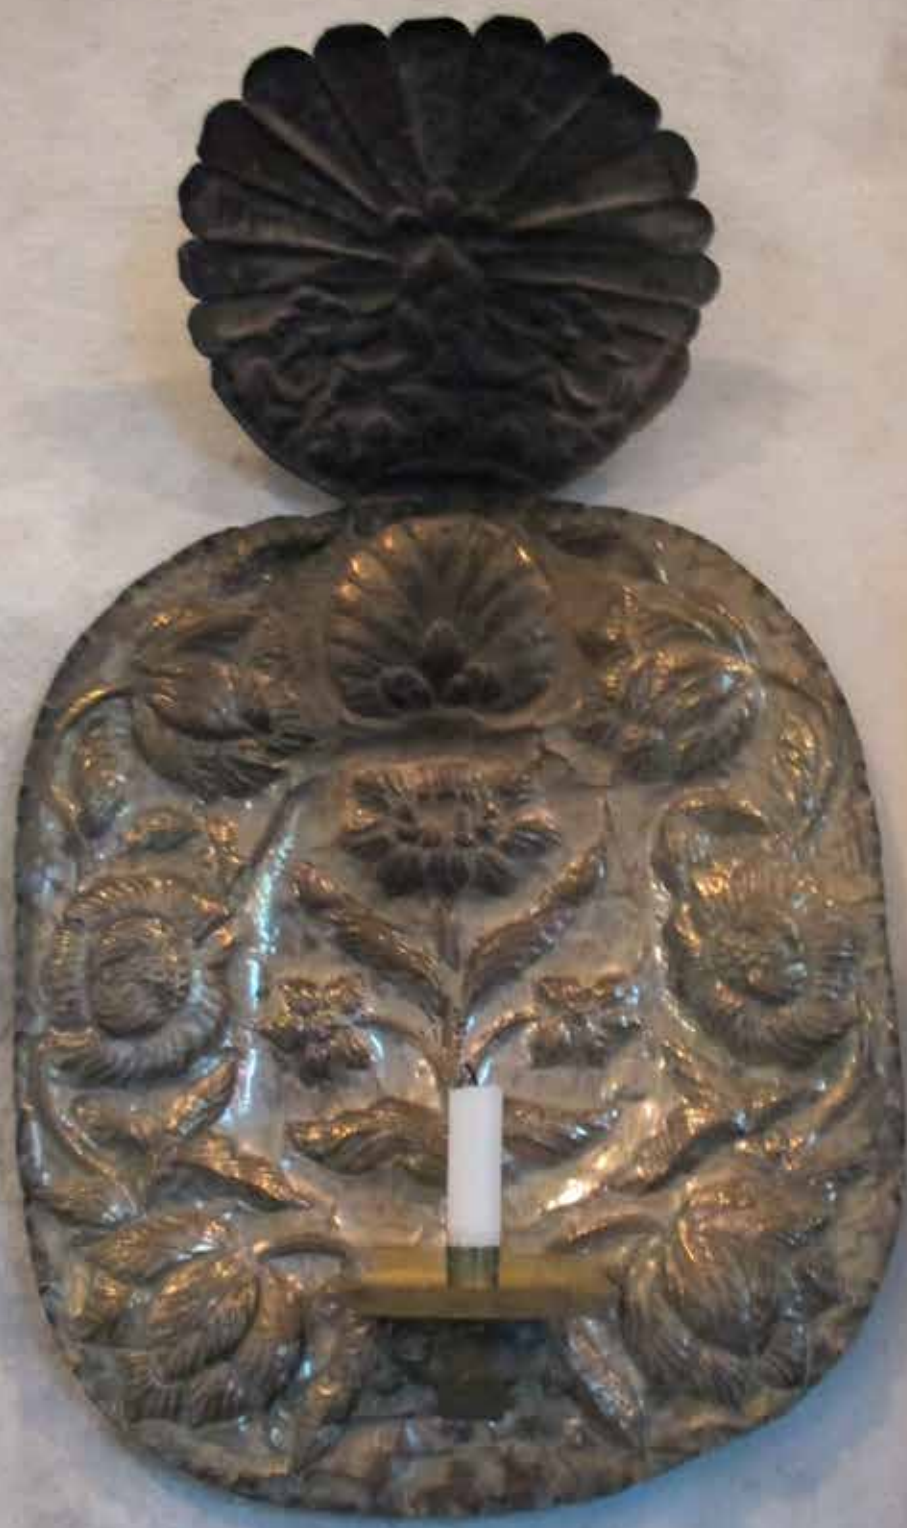
**Fig.22.** Ljusplåtarna återfick mycket av sin glans efter konserveringen. LP\_2015\_00189.

Ljusplåtarna på väggarna fanns inte med i åtgärdsprogrammet, men rengjordes likväl. Plåtarna gjordes inte metallrena, då de oxiderat kraftigt och svartnat, särskilt upptill.

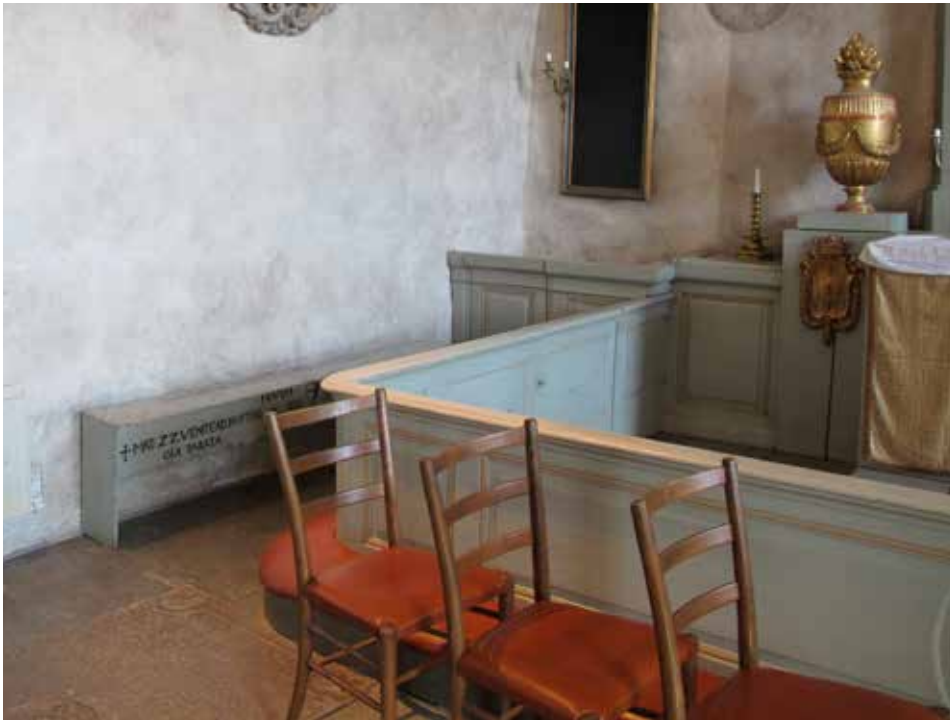
**Fig.25.** Nattvardsbänken före konserveringen. Antikvarien har ingen efterbild, då bänken var på reparation hos snickeriet när slutbesiktningen ägde rum. Nattvardsbänken före konserveringen.

Bänkens färgskikt var nednött och vissa mindre färgbortfall förekom. En profilsågad del på ena benet, det vänstra av bänkens två, saknades. Fronten/sargen satt löst och en glipa hade uppstått mellan den och sittytan. Bänken var instabil.

Bänkens ytor våtrengjordes och den lagades med lim där gliporna förekom samt förstärktes undertill. Den saknade biten rekonstruerades och målades in lika befintlig färg. Lagningarna utfördes av J. Lennartssons snickeri i Gävle, dit bänken tillfälligt fördes.

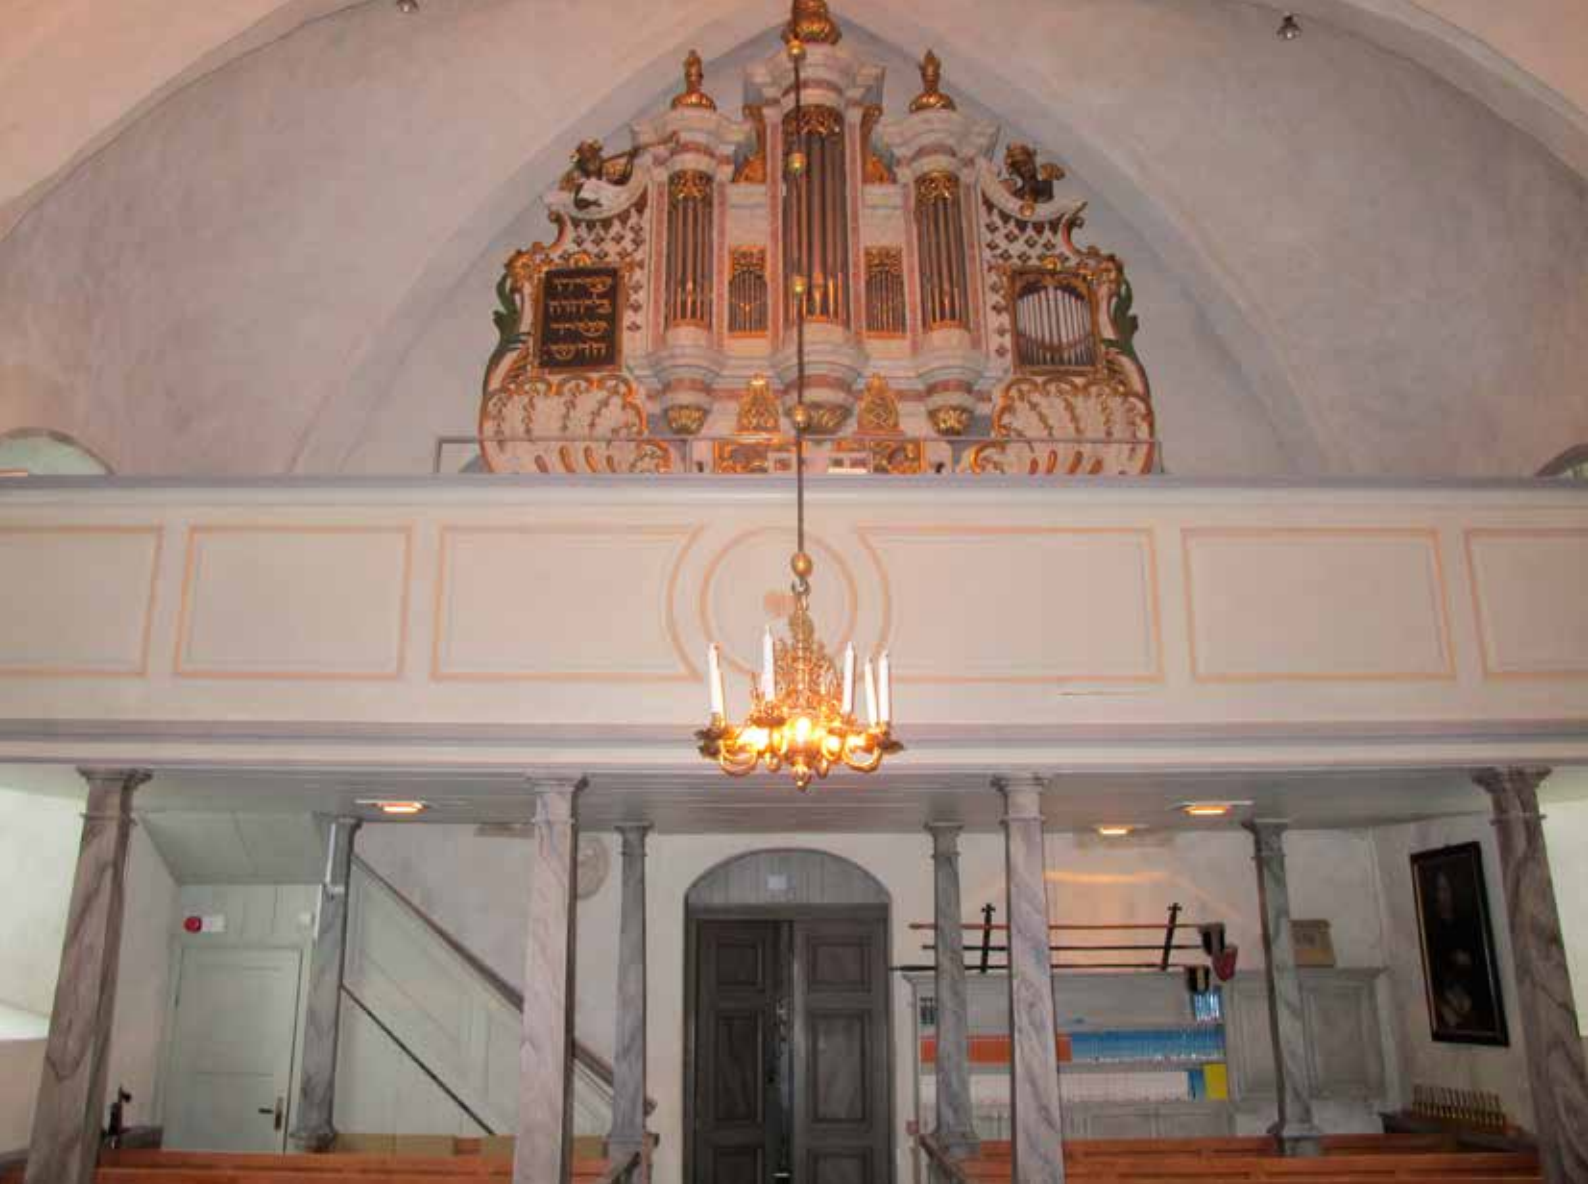
**Fig.27.** Orgeln efter konserveringsåtgärderna. De två svarta tavlorna på orgelns sidopartier har olika motiv, bestående av Hebreisk skrift respektive orgelpipor. LP\_2015\_00193.

Den gamla orgeln var smutsad och dammig och färgbortfall hade skett så att underliggande ljusa kritgrundering eller trärena yta var synlig. Även spjälkande färg och förgyllning förekom samt gamla missfärgade retuscher och någon del av en urna var lös.

Tack vare att fernissan skyddat de underliggande skikten kunde orgeln rengöras med fukt innan konsolideringen av spjälkande färgskikt utfördes med medium för konsolidering av akrylhartsdispersion i vatten. Mindre färgbortfall neutraliserades genom retuscher med akrylfärg som blandades till rätt kulör.

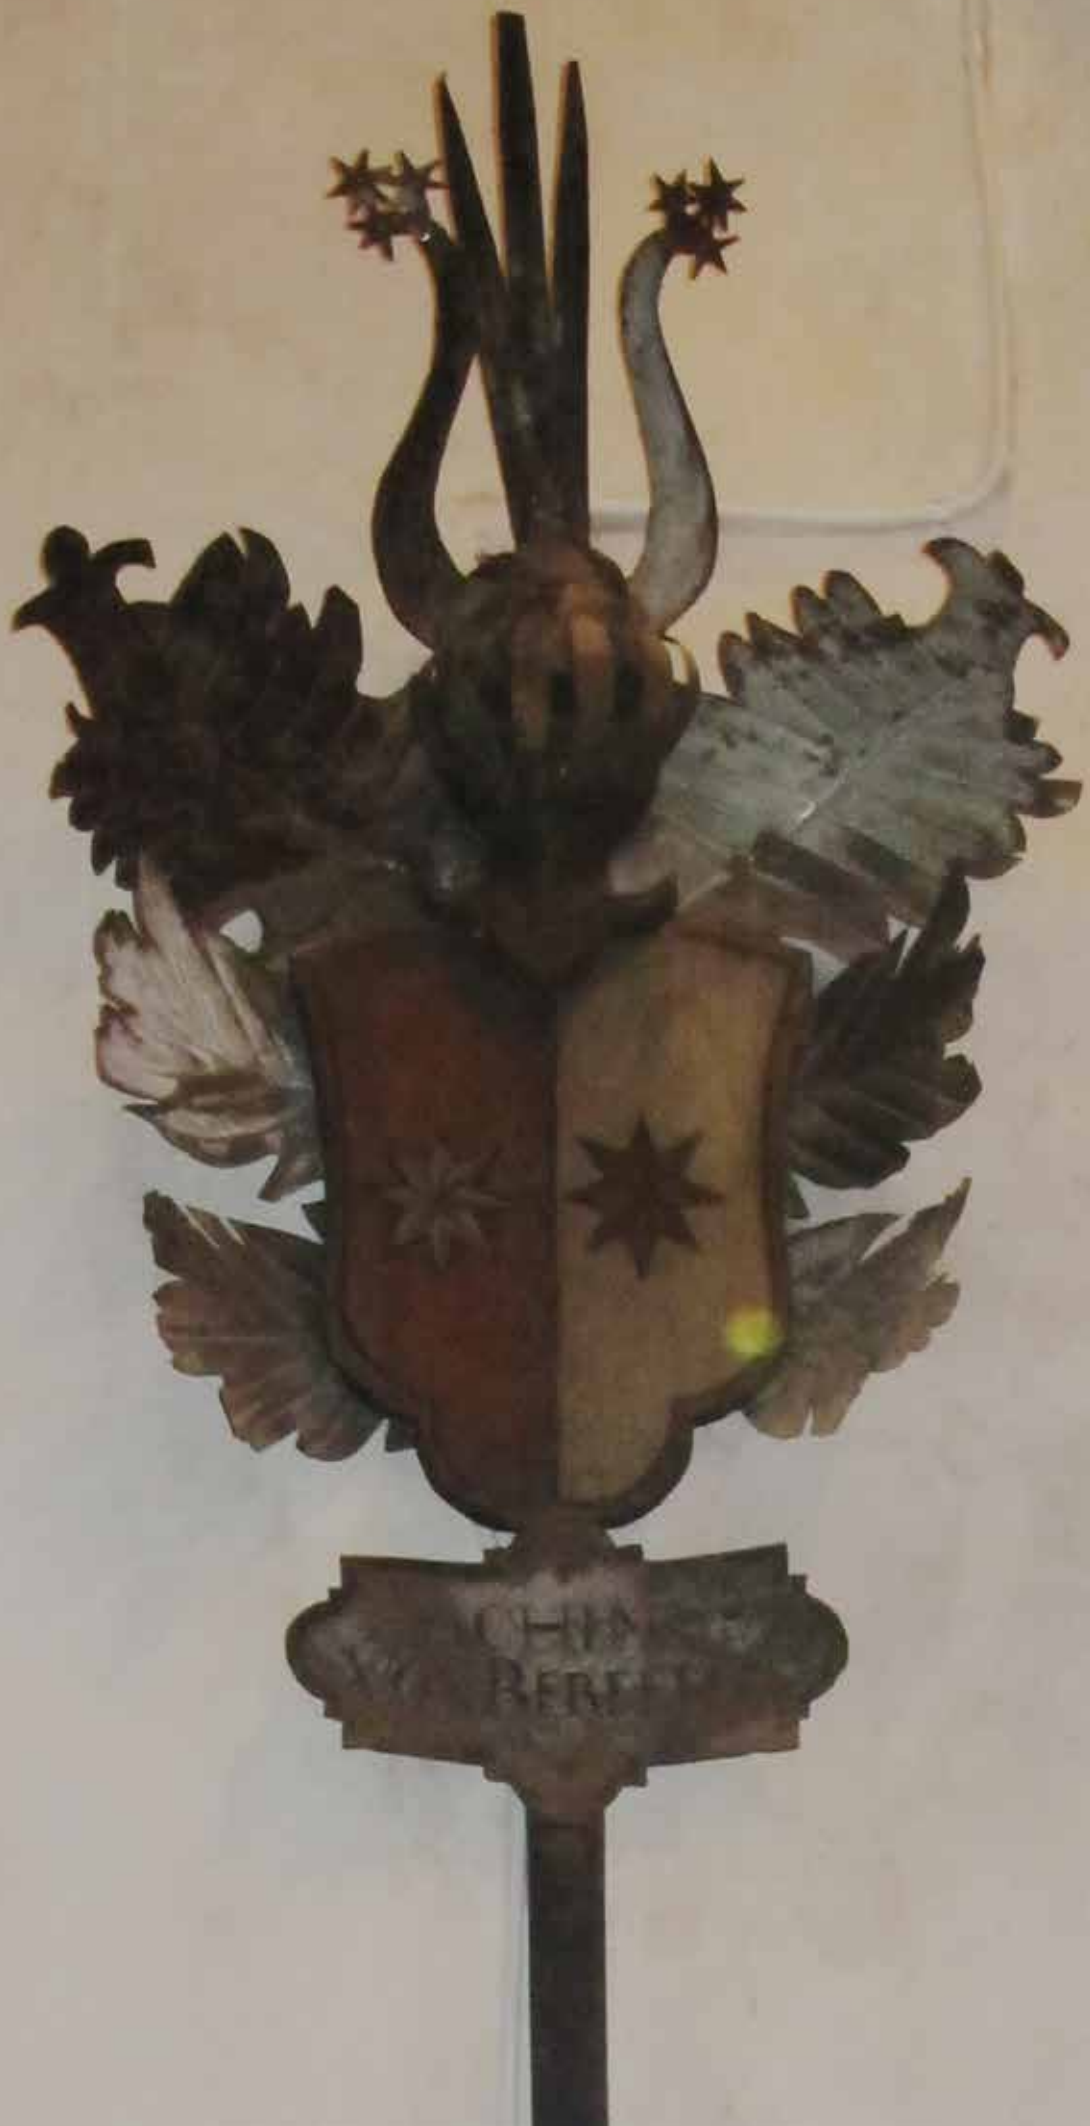
**Fig.30.** Joachimus von Berfeldts begravningsvapen från 1619, efter konserveringen. LP\_2015\_00196.

Ytorna på begravningsvapnet var smutsade och dammiga och rost förekom. Silvret hade oxiderat och svartnat. Vapnet var delvis skadat, för stjärnorna t.v. på metallornamentet uppe på sköldens krön hade gått av. Delen med stjärnorna fanns dock sparad.

Vapnet avdammades och torrenjordes med sotsvamp. Den lösa delen limmades fast med kontaktlim och brottet förstärktes med en mässingsplatta på baksidan. Vapnet rengjordes från rost, men bara ytligt.

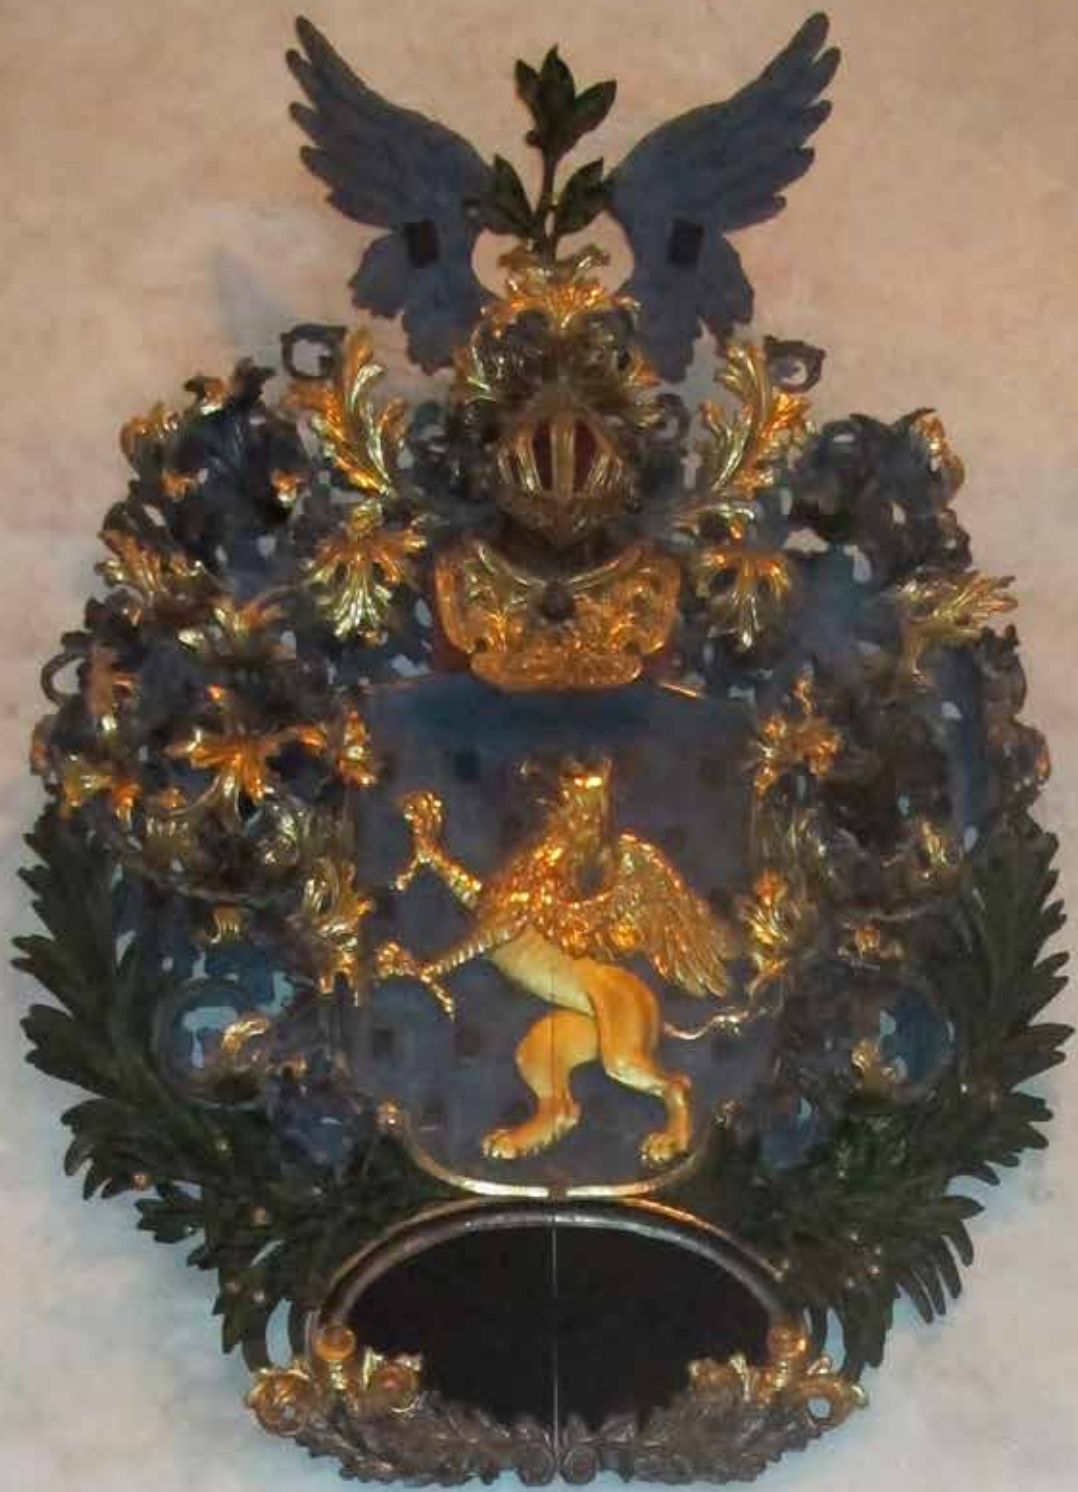
**Fig.31.** Samuel Ehrenstedts begravningsvapen från 1717, efter konserveringen. LP\_2015\_00197.

Alla ytorna var smutsade och dammiga. Vapnet hade sprickor i träet, men dessa var stabila. Det saknades några avbrutna akantusblad. Mindre områden på vapnet hade spjälkande färg och förgyllning. Silvret var oxiderat och svartnat. Retuscher fanns i stor omfattning. Vapnet har sin placering strax öster om predikstolen på den norra väggen.

Den spjälkande färgen konsoliderades med medium för konsolidierung av akrylhartsdispersion i vatten innan ytorna försiktigt dammsögs och torrenjordes. Bemålade ytor rengjordes med fuktad bomull med tillsats av 2 % -ig citronsyra i vatten. Slutligen rengjordes ytorna också med neutralt vatten, batterivatten. Förgyllda partier rengjordes med bomull med alifatnafta. Färgbortfall retuscherades med Mussini oljehartsfärg och en tunn Paraloid fernissa pålades på försilvrade delar.
