RAPPORT 2015:23

MUSEET UPPGÅRDEN ADELSÖ

Antikvarisk medverkan vid restaurering av timmer och tak på museet på Uppgården, Adelsö socken, Ekerö kommun, Uppland

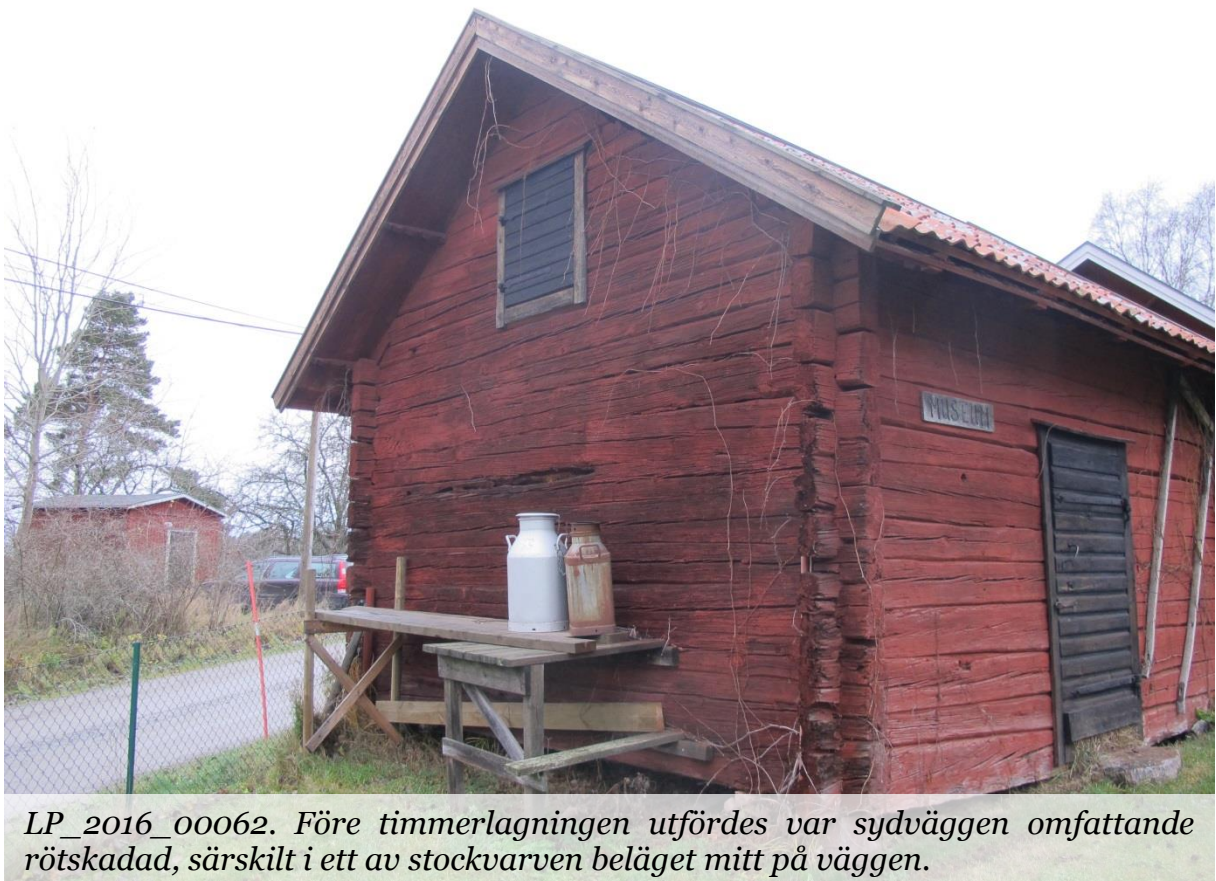
På hembygdsmuseets sydsida var den 7:e timmerstocken nedifrån illa rötskadad, delvis rakt igenom. Fukt hade trängt in och syntes tydligt även på stockens insida. Nästan hela den rötskadade stocken togs därför ur.

LP_2016_00062. Före timmerlagningen utfördes var sydväggen omfattande rötskadad, särskilt i ett av stockvarven beläget mitt på väggen.

Lagningen utfördes av fura med gott kärnvirke. Från väster och en bit över mitten blev den nya stocken genomgående. Därtill utfördes en halvsulning mot öster, där nytt trä sammansulades med den gamla stocken. Skarvarna utfördes i tekniken halvt i halvt med stående blad och skruvades eller spikades fast. Den gamla stocken syntes främst på insidan efter lagningen.

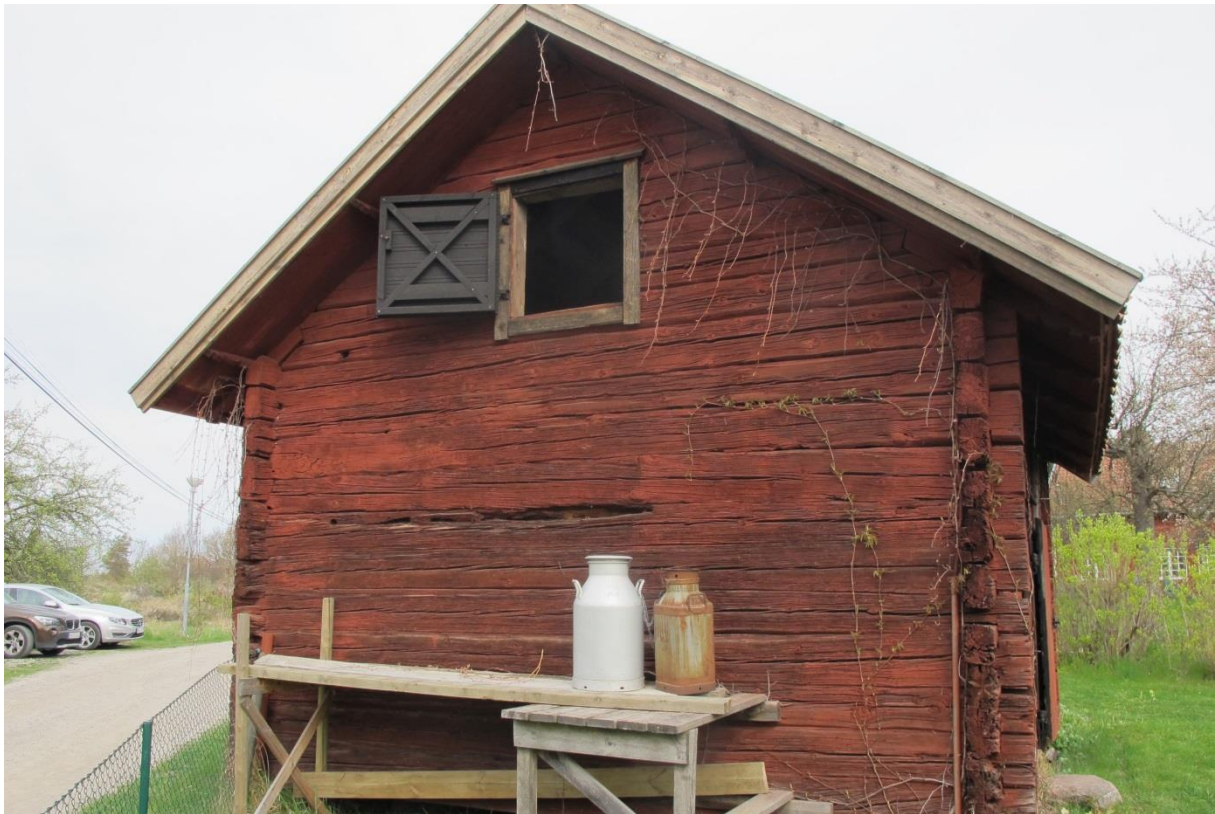
LP_2016_00063. Museet sett rakt söder ifrån, före timmerlagningen utförts.

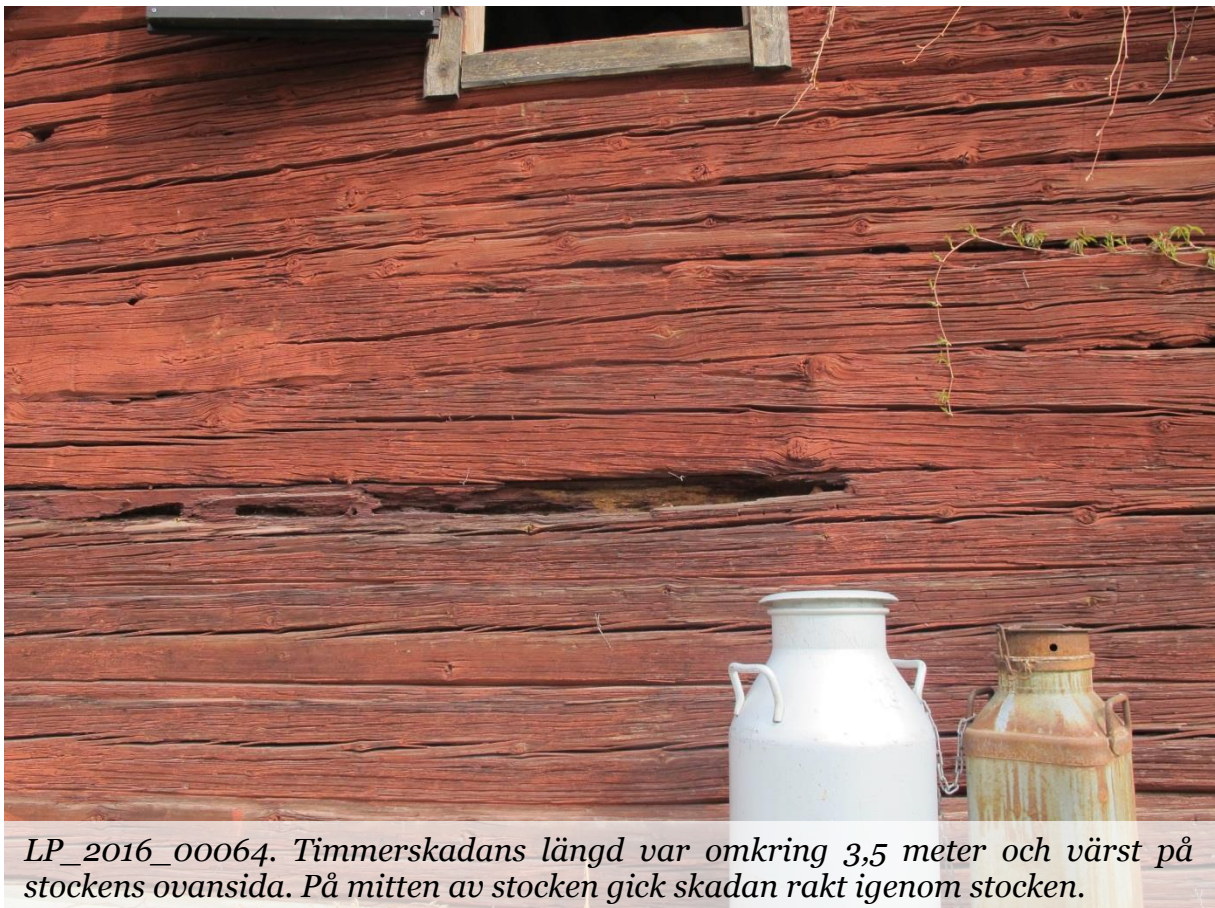
LP_2016_00064. Timmerskadans längd var omkring 3,5 meter och värst på stockens ovansida. På mitten av stocken gick skadan rakt igenom stocken.

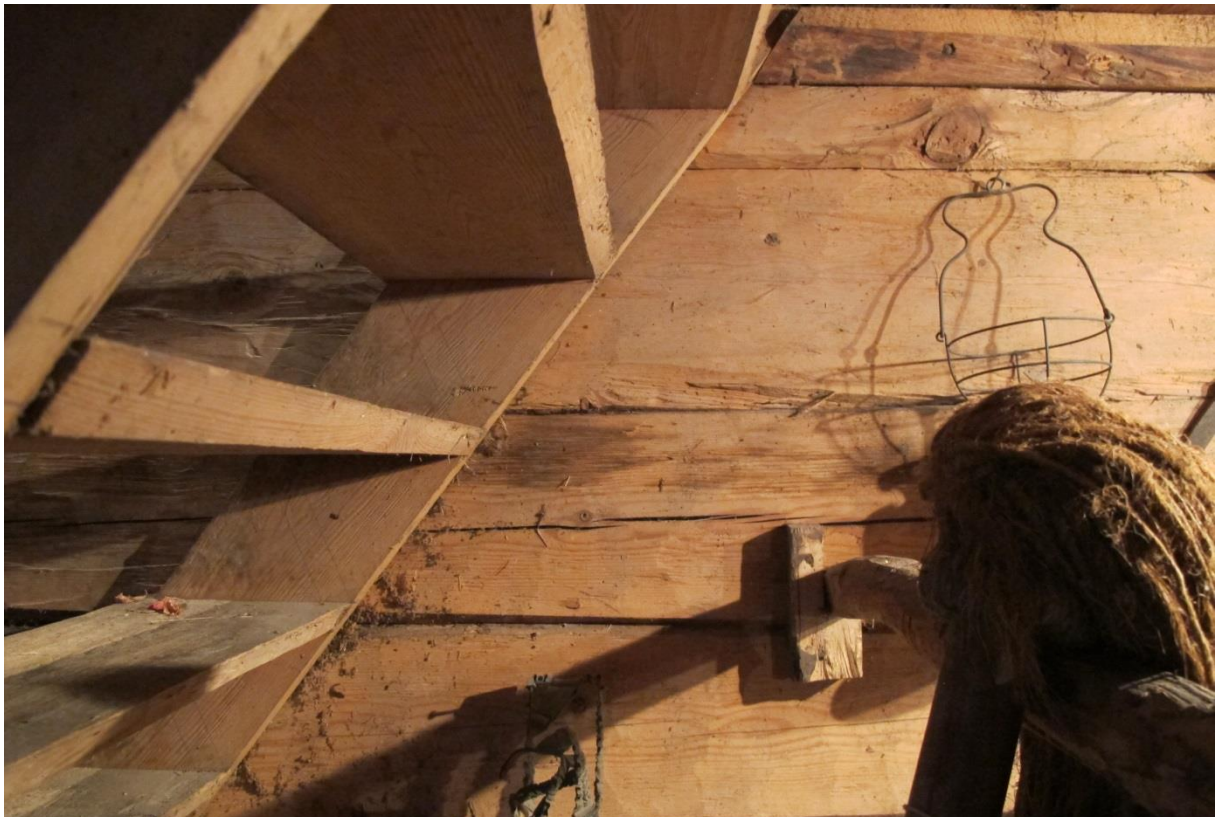
LP_2016_00065. Rötskadan syntes även på insidan av sydväggen.

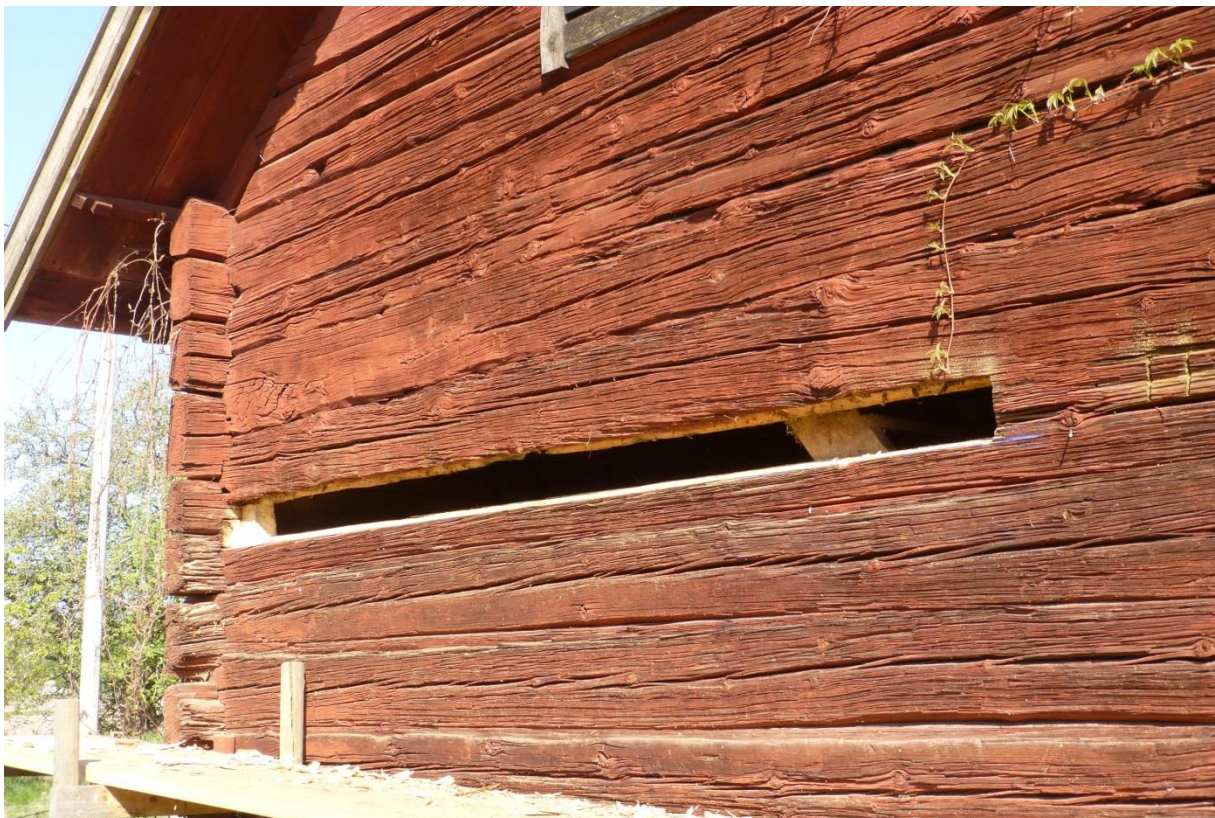
Här har timmermannen tagit ut en stor bit av den gamla rötskadade stocken, delen mot väster. Foto E. Lagerström

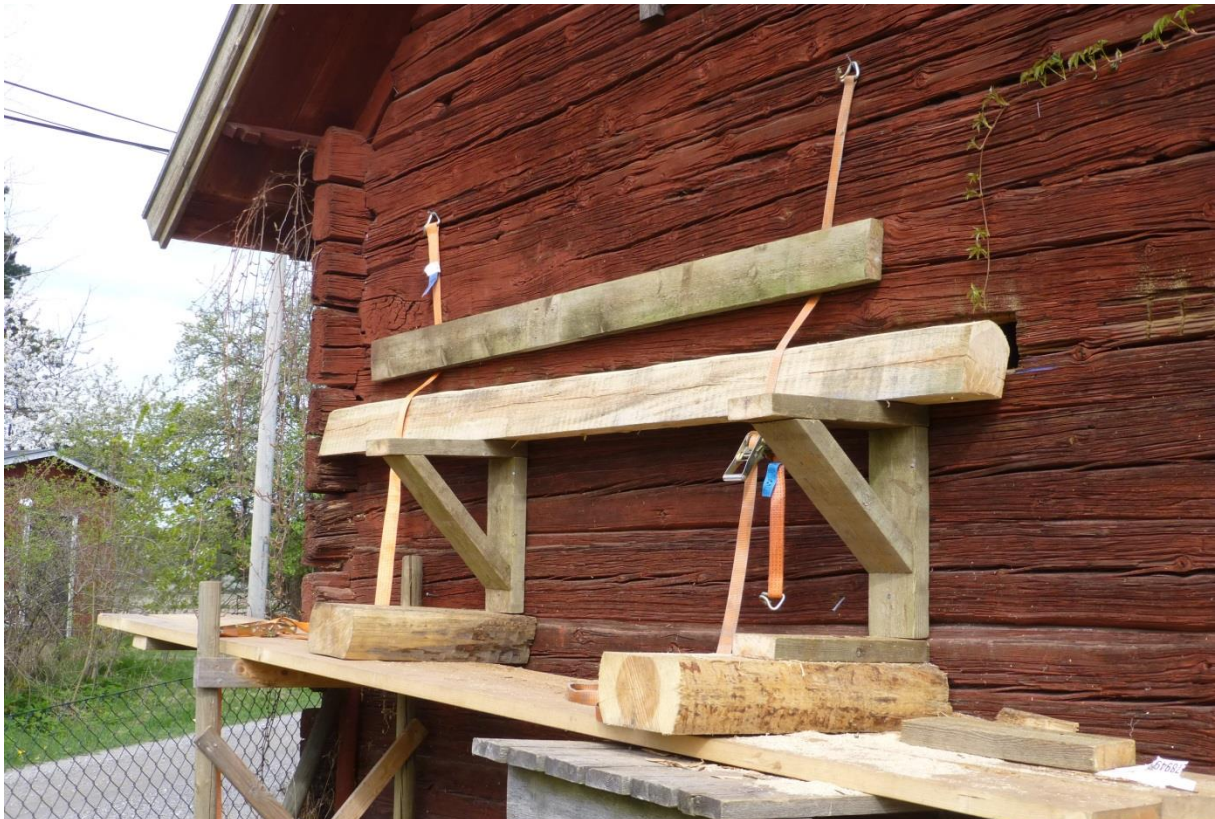
Den nya stocken bearbetades för att få en exakt passform och provades under arbetets gång i urtaget för att slutligen passas och slås in. Foto E. Lagerström

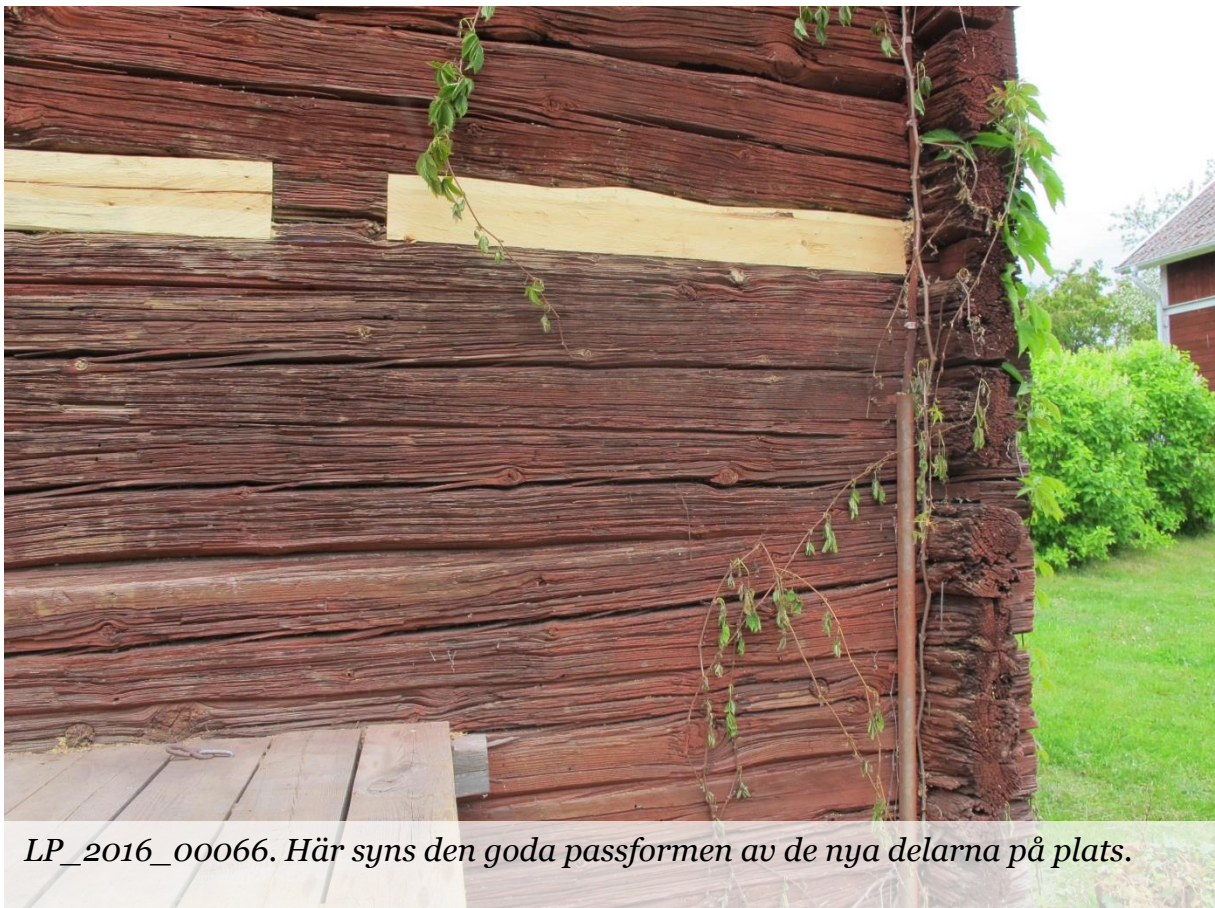
LP_2016_00066. Här syns den goda passformen av de nya delarna på plats.

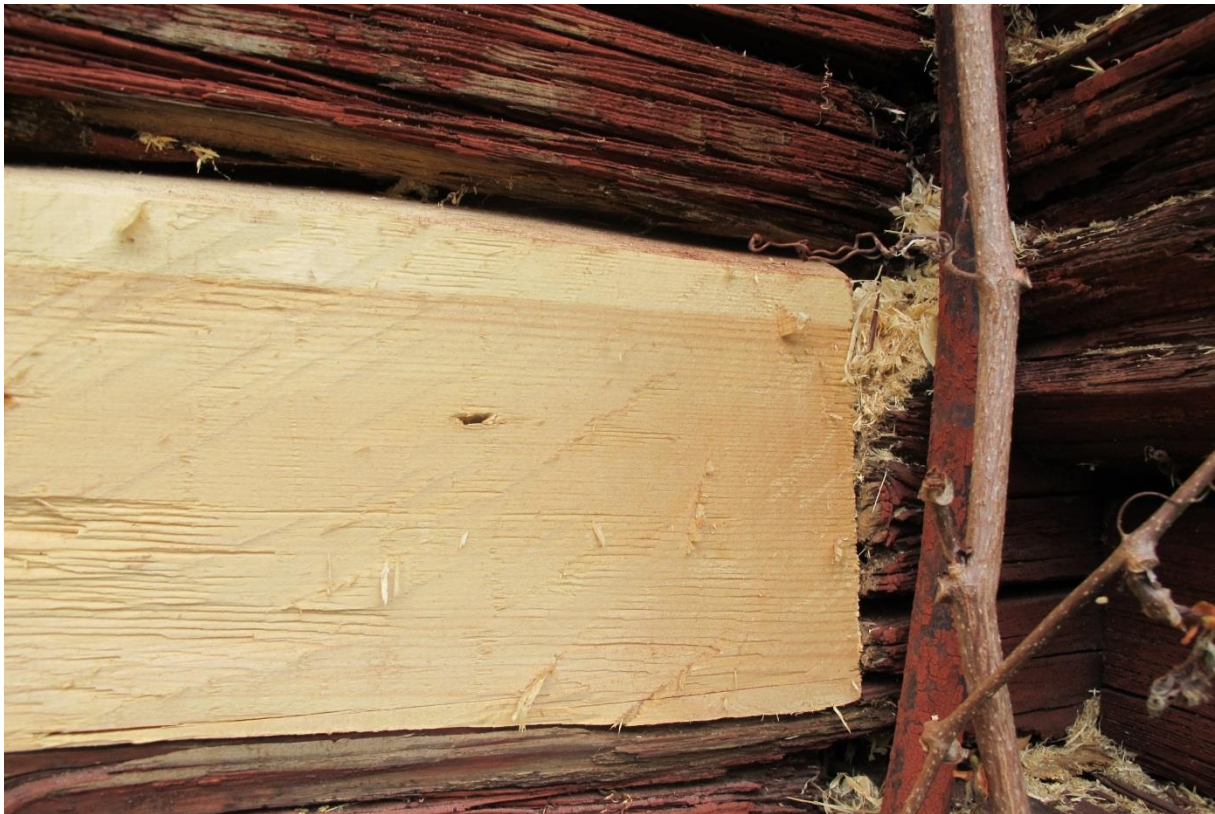
LP_2016_00067. Passform mot öster.

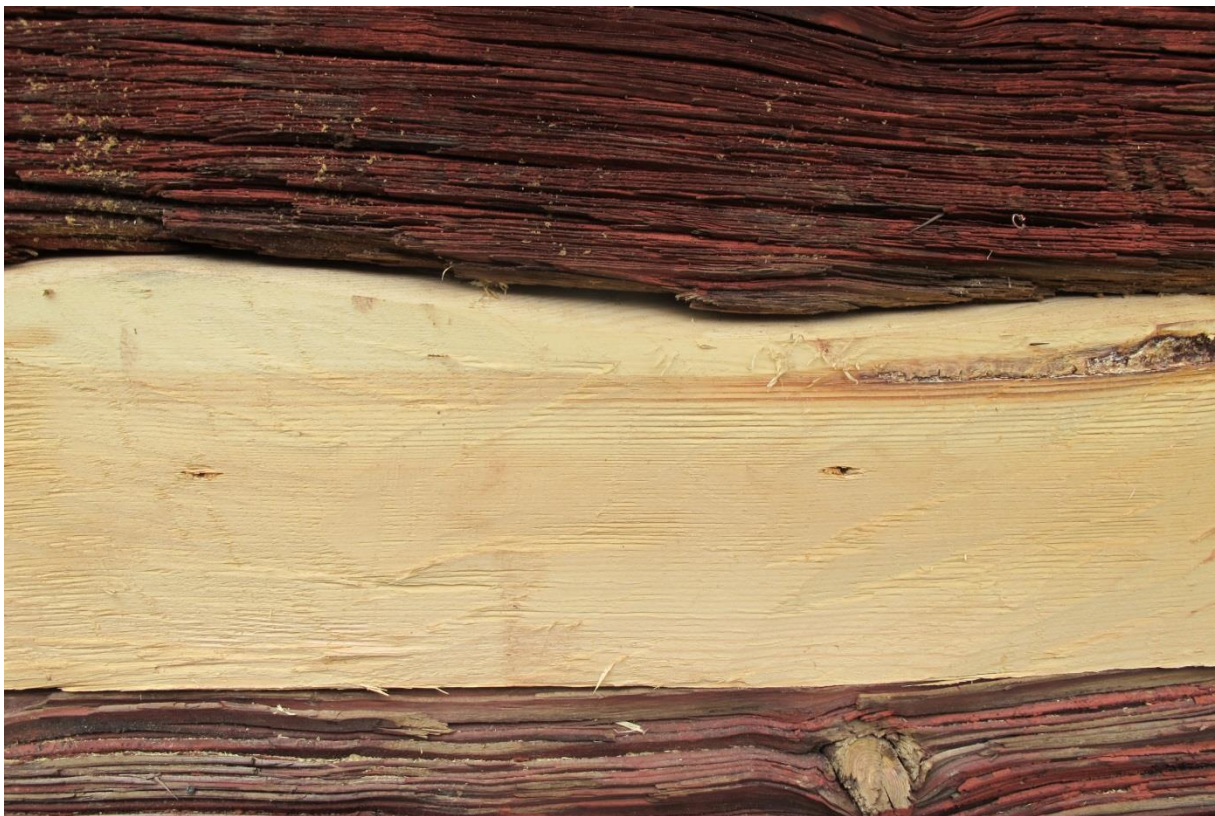
LP_2016_00068. Den nya stocken följer den gamla timmerväggens linjer.

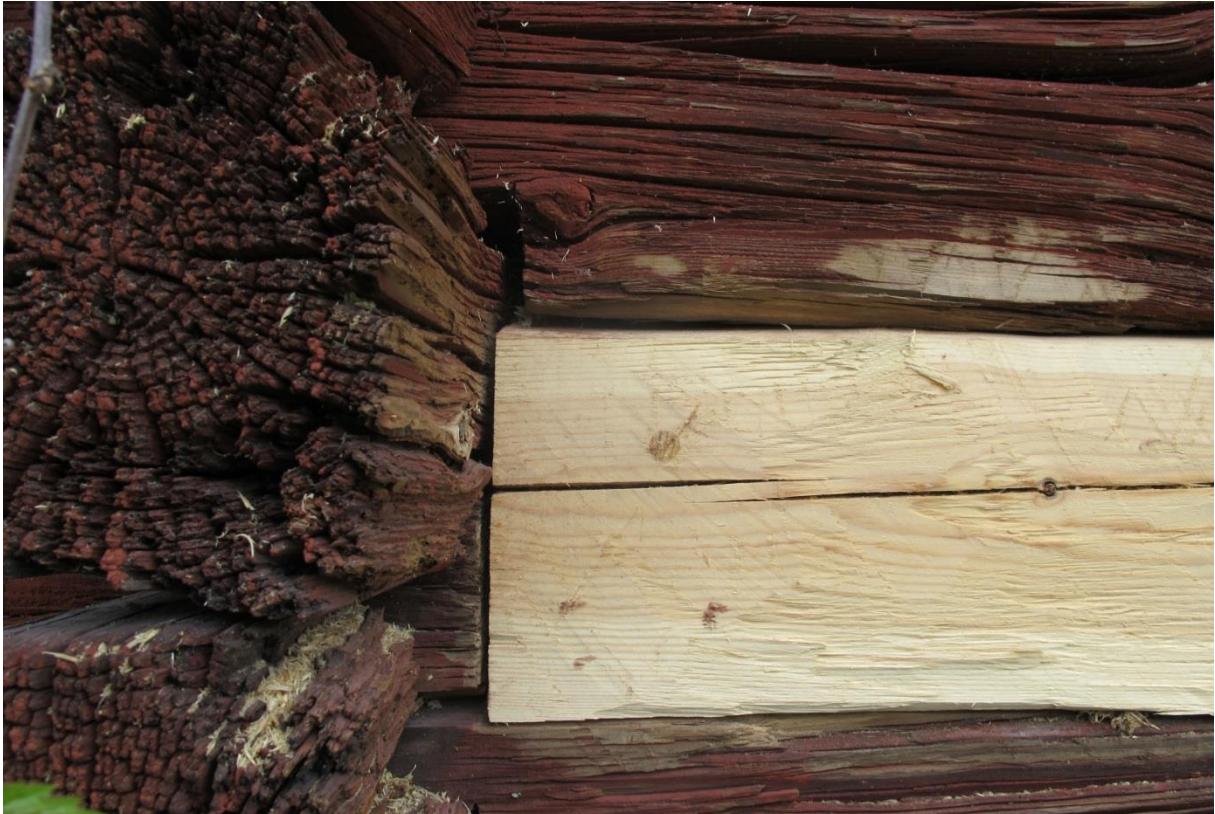
LP_2016_00069. Passform mot väster.

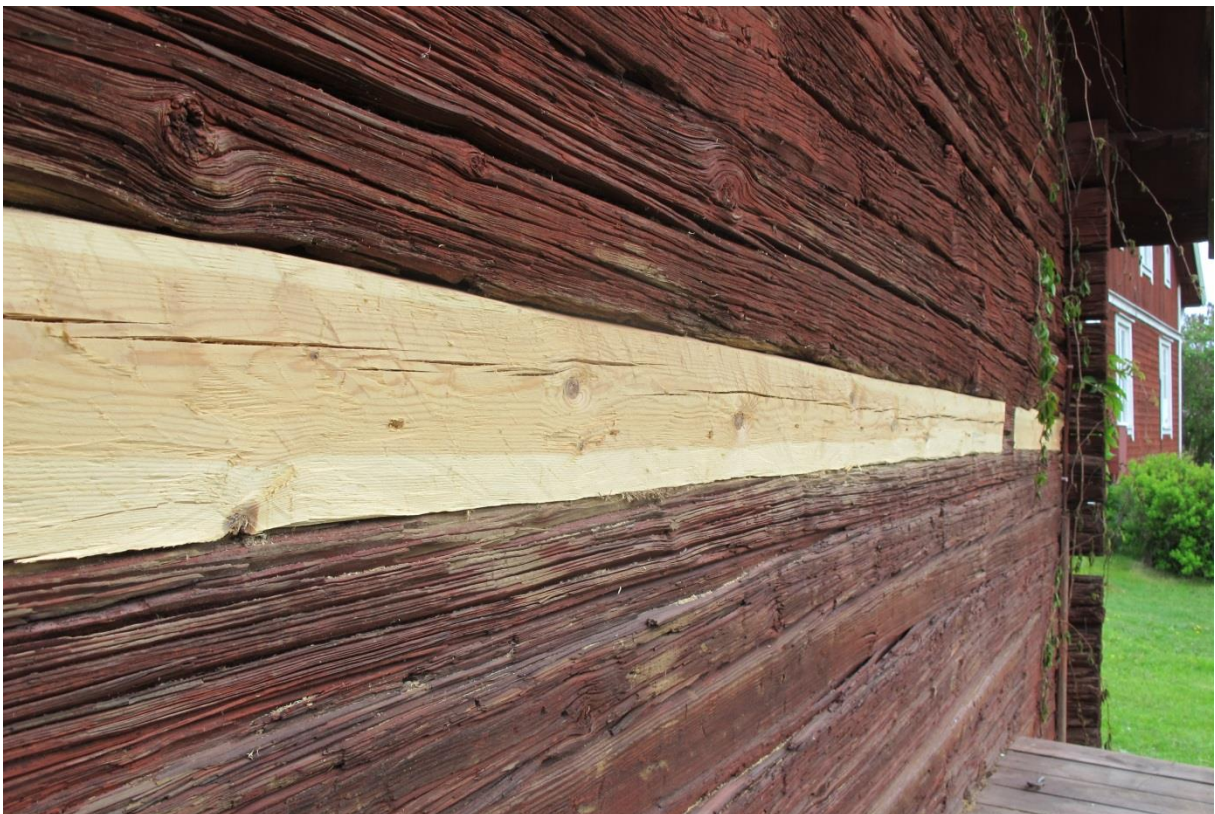
LP_2016_00070. Helhetsintrycket av den nya stocken, sett från väster.

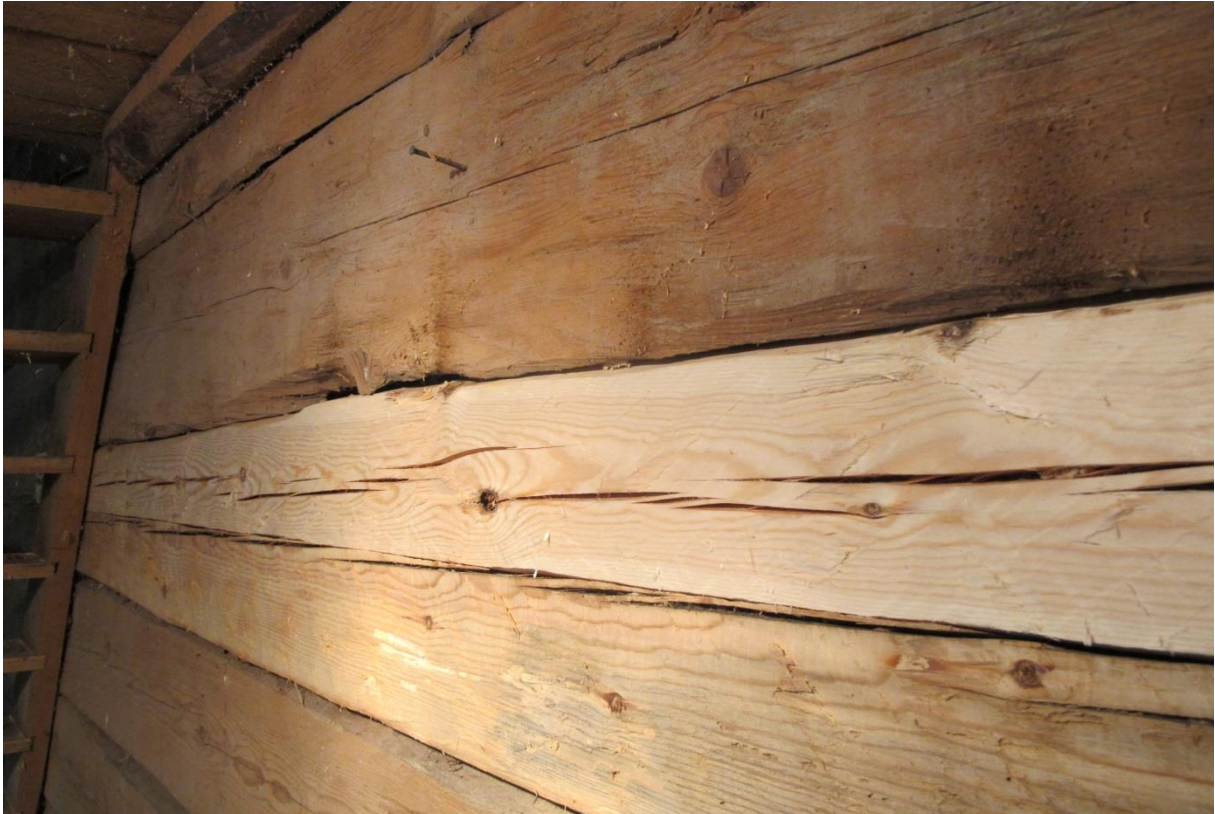
LP_2016_00071. På insida vägg var det ur vissa vinklar knappt synligt att timmerlagningen utförts.

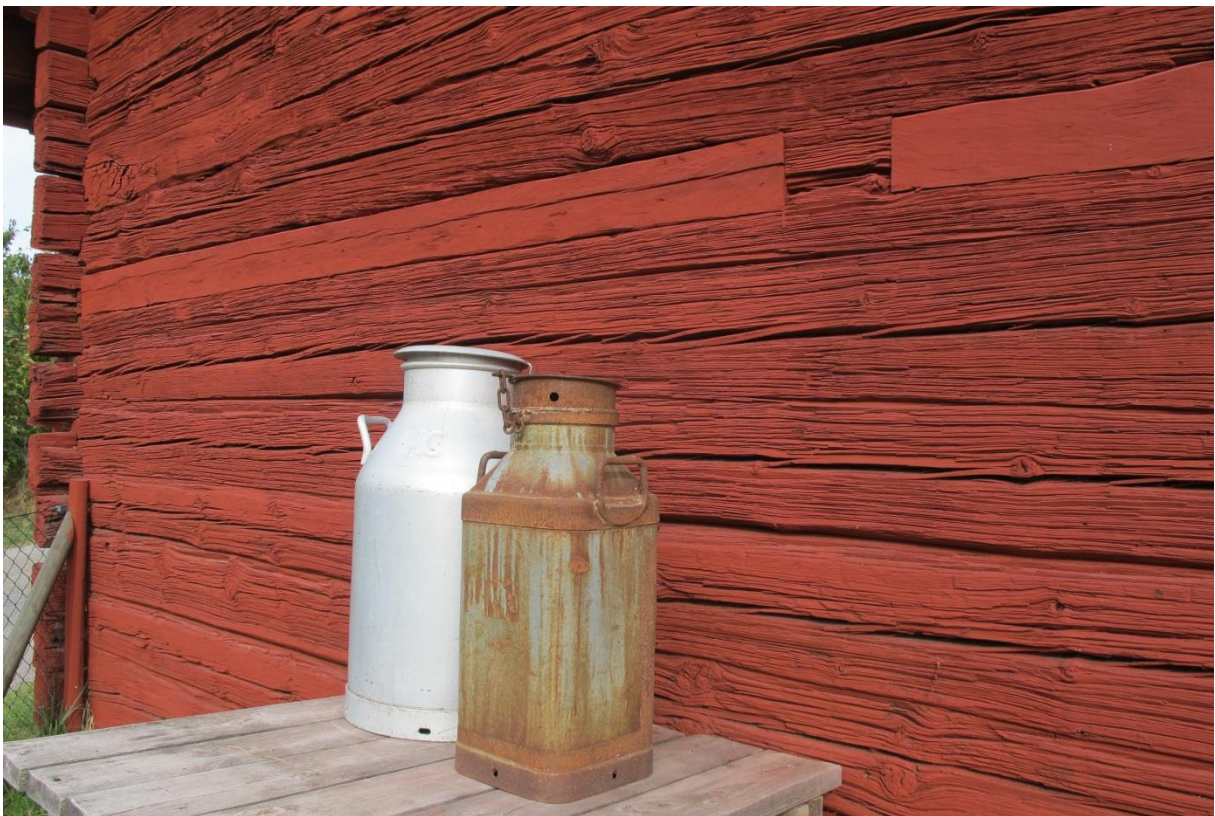
LP_2016_00072. Så småningom kommer den nya stocken att få en mer ådrig karaktär, men redan med ny rödfärg smälte den in mycket väl.

Den nya stocken kommer med tiden att smälta in mer och mer, då träet allteftersom åren går får naturliga sprickor, vilka bildas när vårveden på ytan nöts ner och höstvedens ådringar blir kvar. Ett kontinuerligt underhåll med äkta rödfärg/slamfärg både förhindrar och bromsar dock nedbrytningsprocessen.

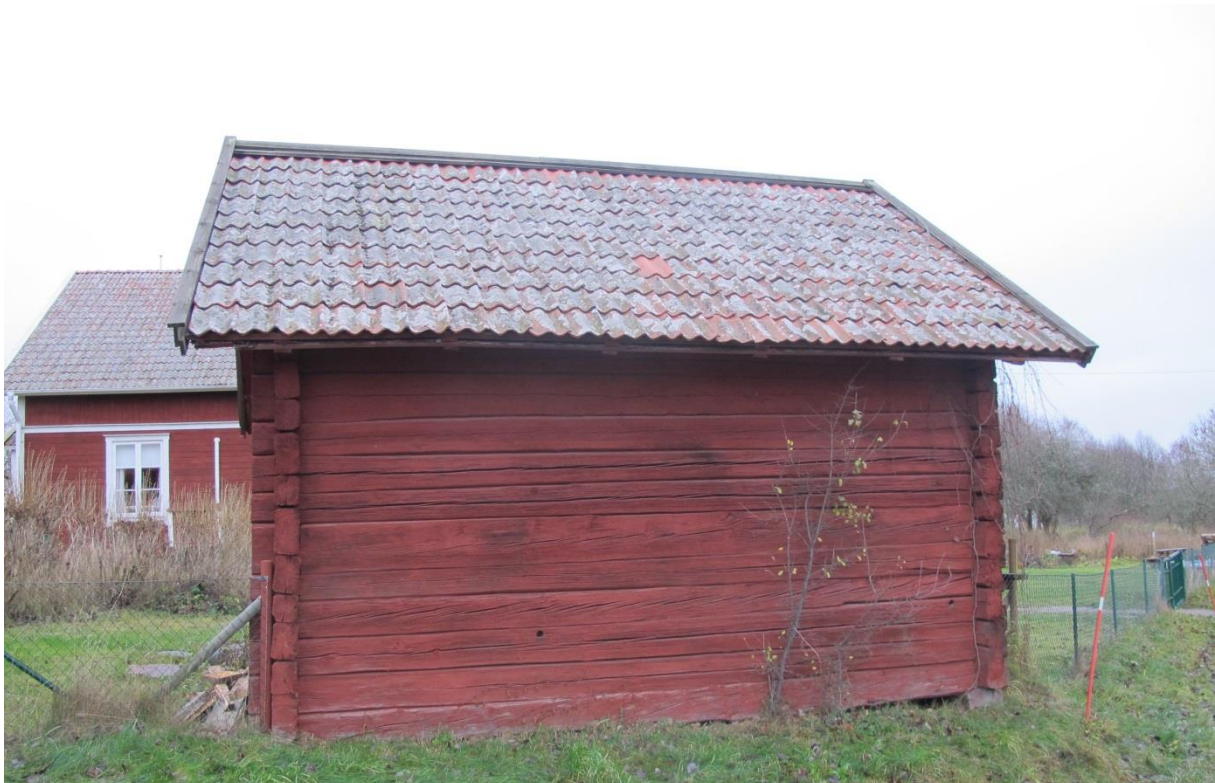
Taket hade uppskattningsvis en total yta om 6x5 meter. Den underliggande taktäckningen av stickspån läckte, till följd av nötta och rötskadade spån samt håligheter på flera ställen. Det västra takfallet hade en utåtbuktning varpå taknocken inte var jämn och rak, och ett fåtal takpannor hade också kommit i olag och frostsprängts.

Mot nordväst stämde vindskivorna och vattbrädorna dåligt överens med takfallet, där en förskjutning i horisontell ledd uppstått som medförde ett läckage i mellanrummet mellan vattbräda/vindskiva och takfall. Både mot nordväst och sydost satt också vattbrädorna för högt upp och lämnade ett stort glapp mellan takpannorna och vattbrädorna i vertikal ledd. Mot nordväst var också en del av takets bärande konstruktion, en bräda i takutsprånget i gavelröstet, rötskadad.

LP_2016_00073. Före omläggningen av taket fanns ett mellanrum mellan vattbrädan/vindskivan och takfallet/takteglet mot nordväst respektive sydost. Det västra takfallet var också aningen buktande. I bild syns det västra takfallet.

Stickspånen korrigerades och ovanpå dessa fästes en tunn oljehärdad masonit, Finnish Fibreboard ltd. På masoniten lades sedan en underlagspapp, YAP2200. Strö- och bärläkten tillverkades av ohyvlad gran. Justering av takfallen och vindskivhöjden utfördes så att inget glapp kvarstod mellan takfallen och skivorna.

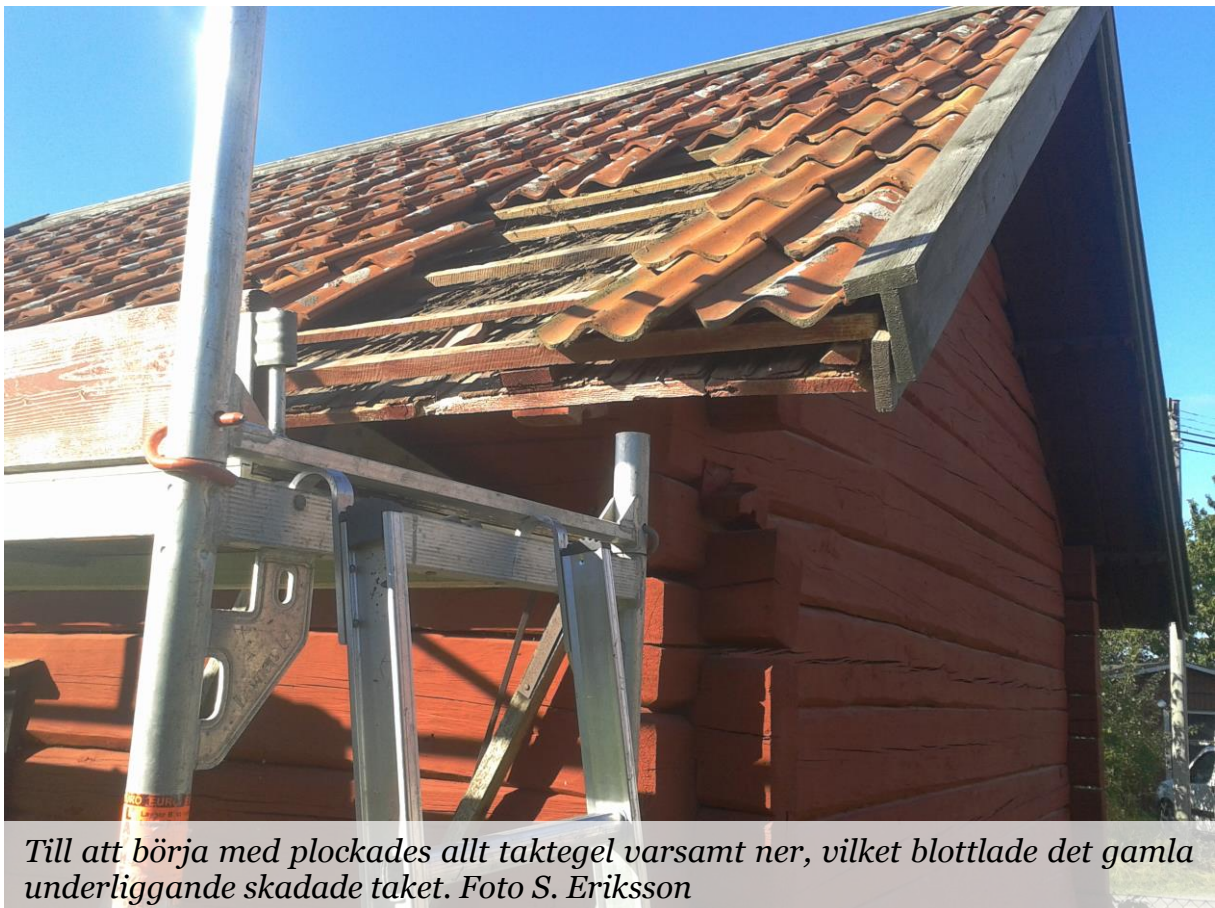
Till att börja med plockades allt taktegel varsamt ner, vilket blottade det gamla underliggande skadade taket. Foto S. Eriksson

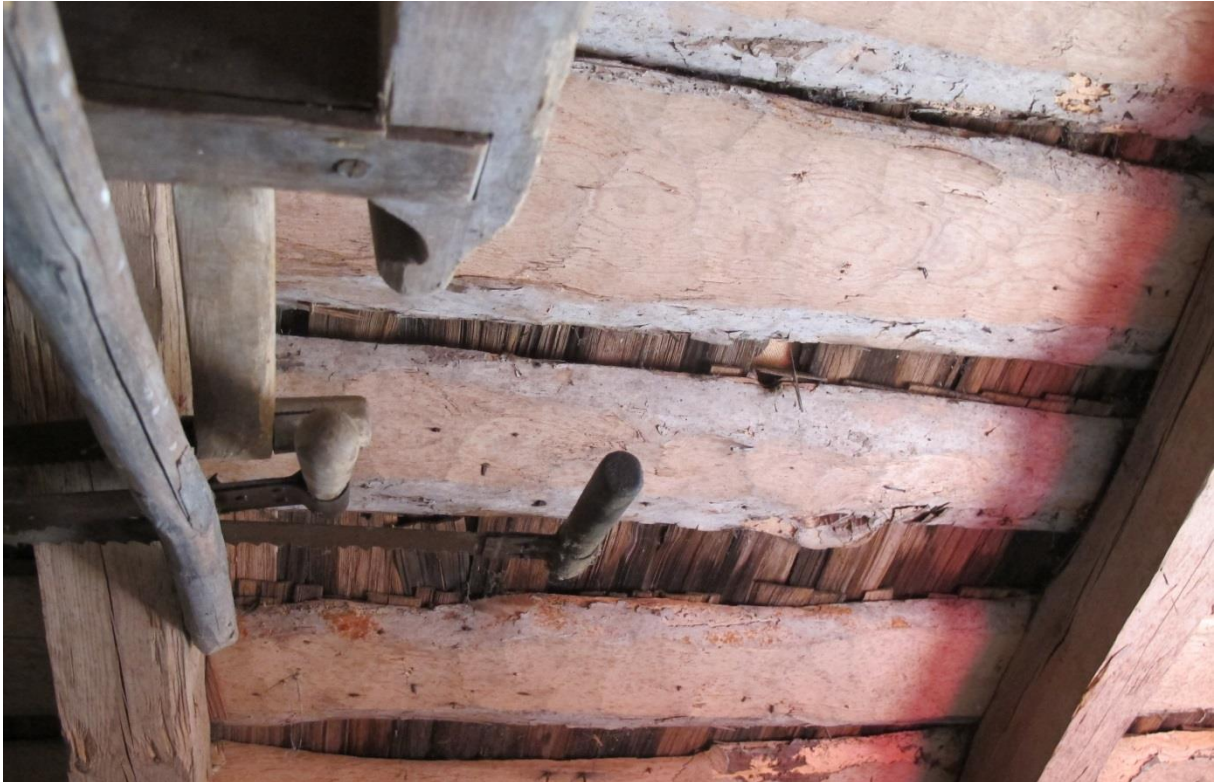
LP_2016_00074. Före takomläggningen föll det ner smuts på inredningen, pga att taket läckte. Spåntäckningen på innertaksbrädorna belades med ny, hel masonit. Här syns taket inifrån efter takomläggningen.

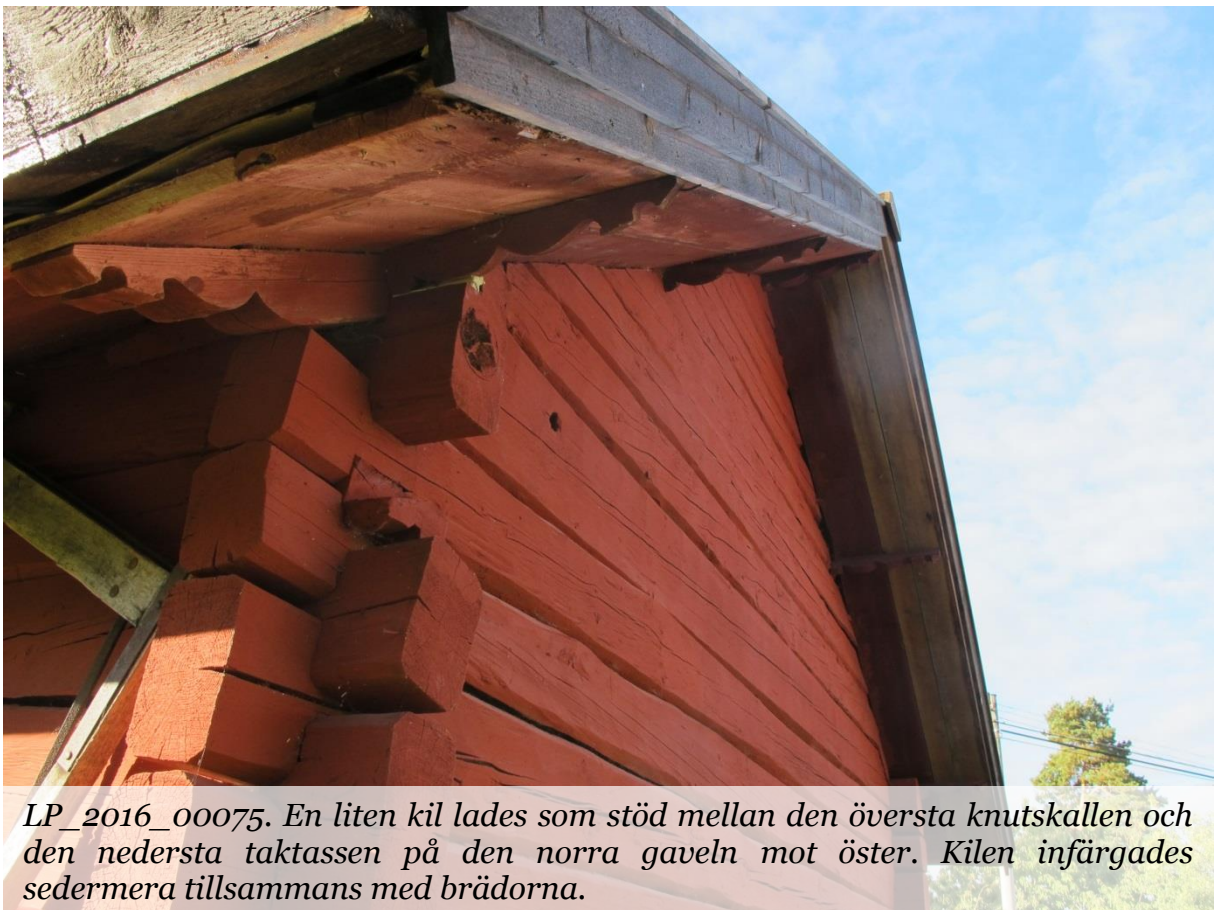
LP_2016_00075. En liten kil lades som stöd mellan den översta knutskallen och den nedersta taktassen på den norra gaveln mot öster. Kilen infärgades sedermera tillsammans med brädorna.

En liten kil monterades mellan den översta knutskallen och taktassen mot nordost.

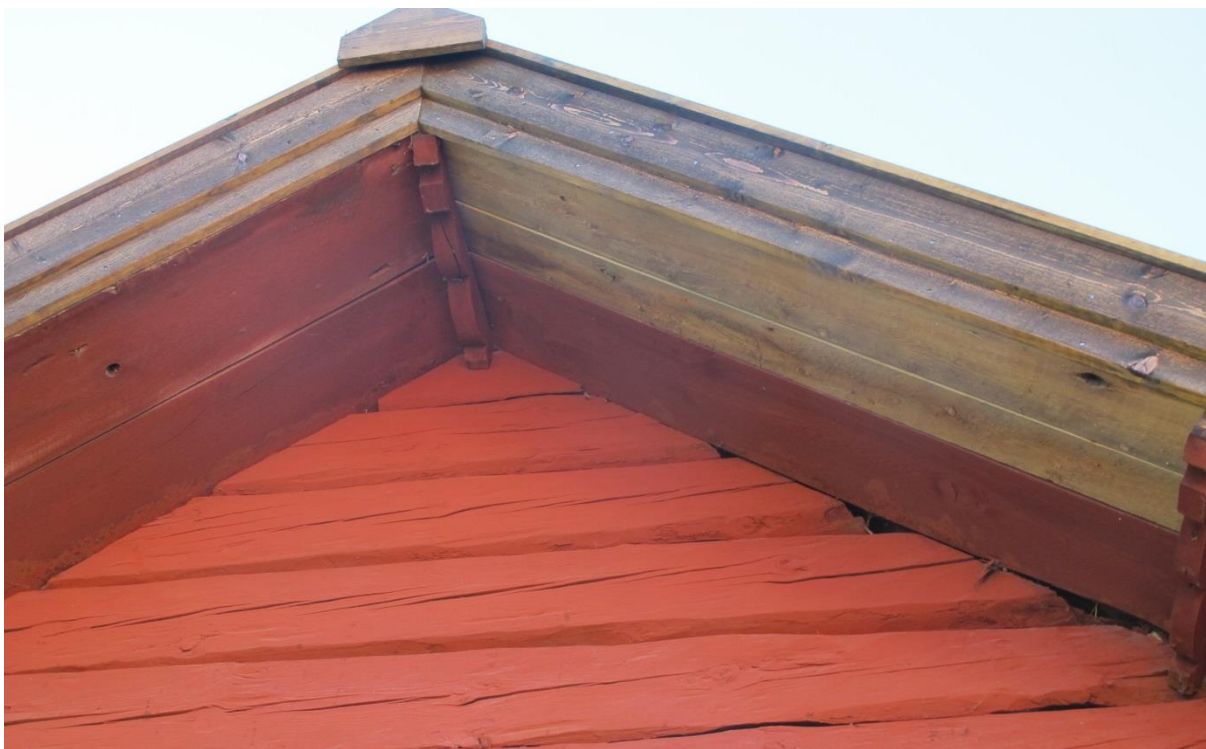
LP_2016_00076. De yttersta brädorna mot nordväst, i takutsprånget i gavelröset, var rötskadade och byttes därför ut mot välliknande. De dubbla vindskivorna nytillverkades och ett nockavslut/ändlock ordnades vid vardera gaveln.

Mot nordväst, där den yttersta brädan i takutsprånget i gavelröstet var rötskadad pga att vatten runnit mellan takfallet och vattbrädan, utfördes en lagning med nya välliknande brädor.

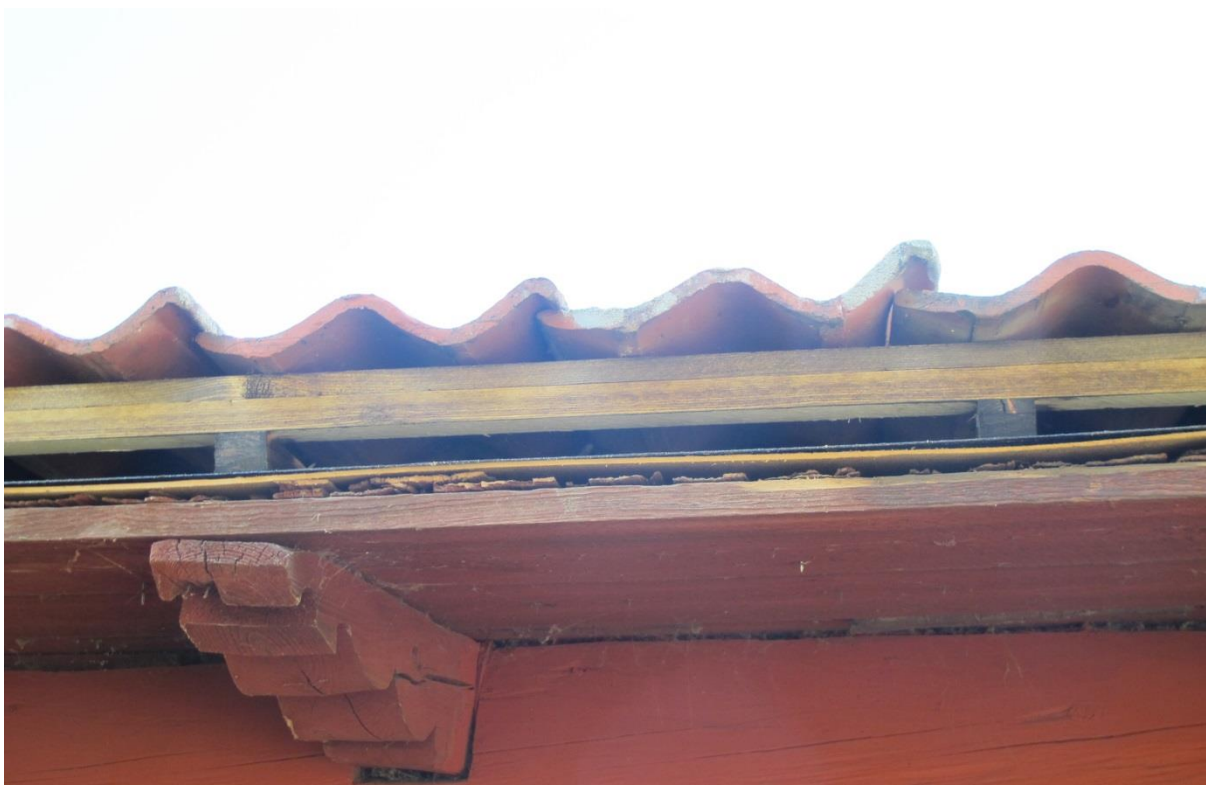
LP_2016_00077. Här syns alla lagren på takfallets långsida i genomskärning efter takomläggningen. En profilskuren taktass, brädorna i takutsprånget, spåntäckningen, masoniten, pappen, ströläkten, bärläkten och takteglet.

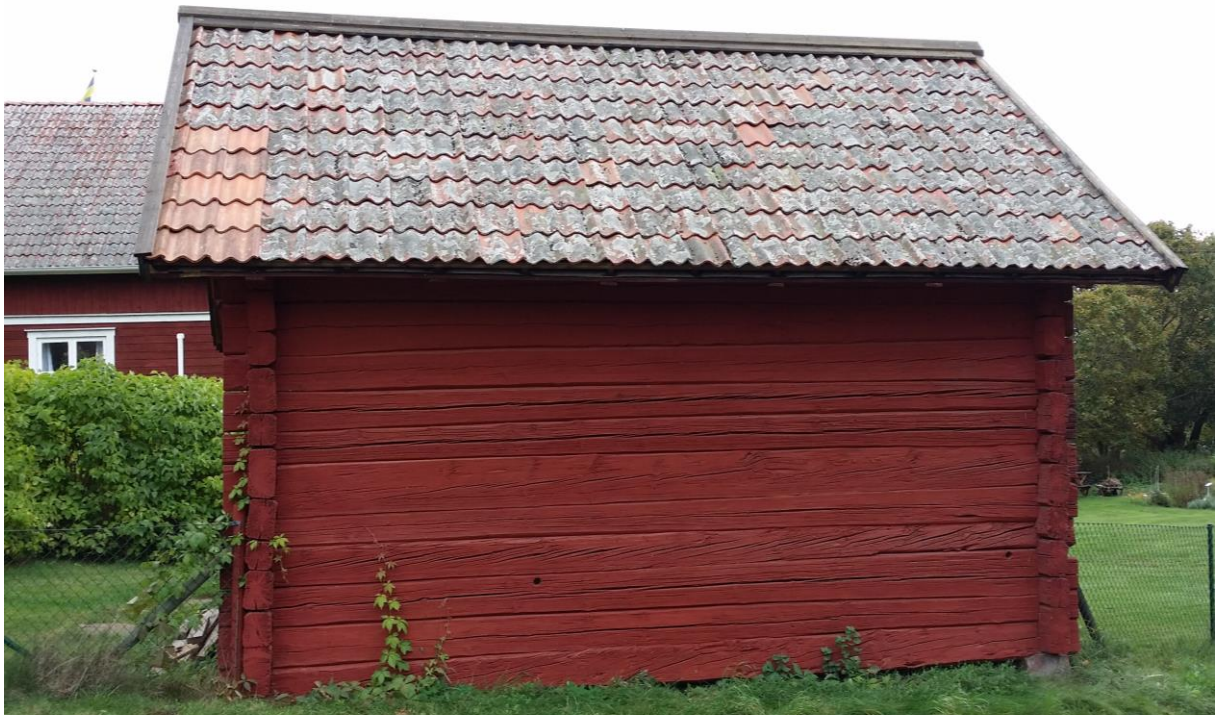
Slutligt resultat. Hembygds museet sett från västsidan. De lite avvikande pannorna ligger i en klunga mot norr. Foto S. Eriksson

Bärläkten, den horisontella övre läkten, monterades med anpassade avstånd då tegelpannorna inte alla höll samma mått, och några pannor troligen var av ett olik fabrikat. De avvikande pannorna lades i en klunga mot norr på det västra takfallet för att passa mot den underliggande bärläkten. Ett tiotal takpannor byttes ut lika befintliga, eller nära befintliga, och passades in tillsammans med befintliga takpannor.

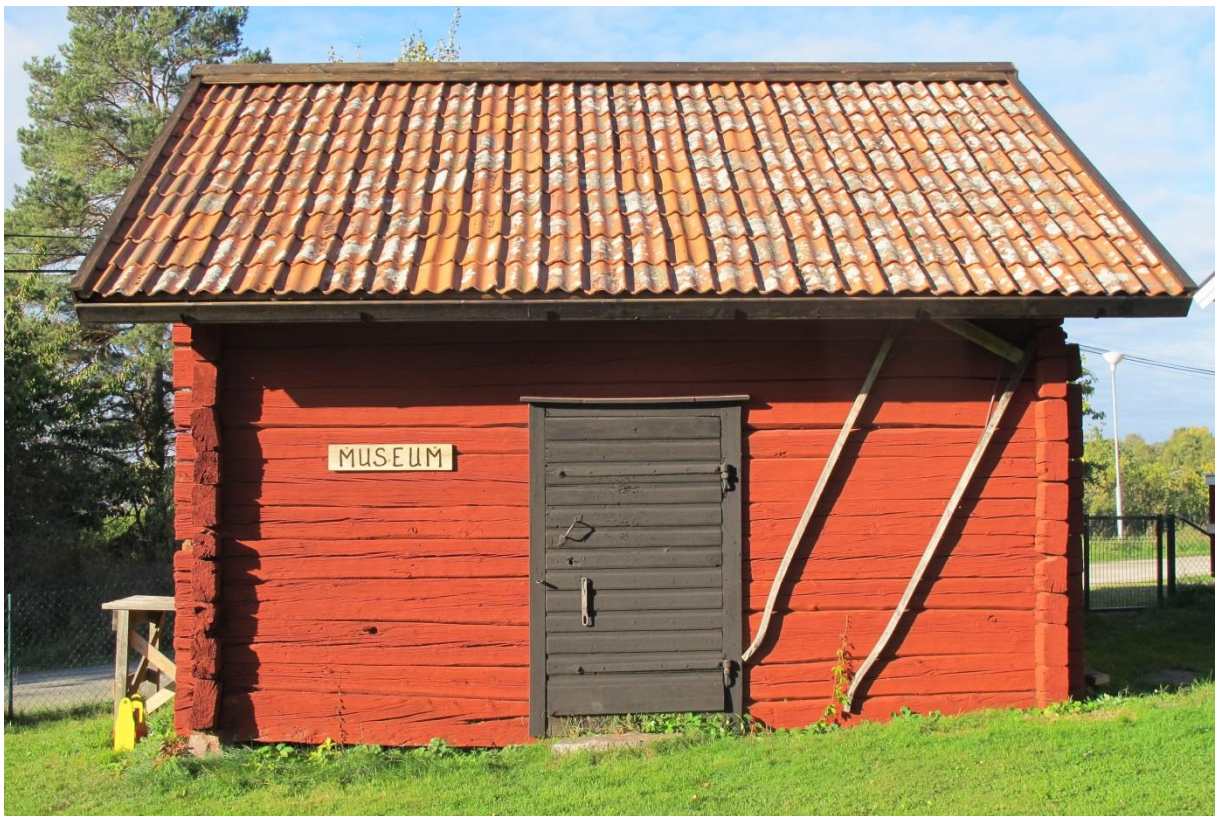
LP_2016_00078. Slutligt resultat. Hembygds museet sett från öster, nyrenoverat och rödfärgat! Se även rapportens framsida.
