Ekerö kyrka

Rapport 2016:04

Antikvarisk medverkan vid dränerings- och fasadarbeten på Ekerö kyrka.

Ekerö socken
Ekerö kommun
Uppland

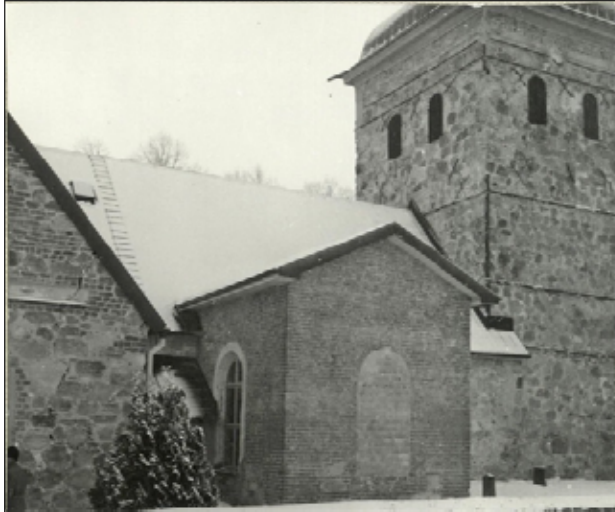
Fig. 2. Ekerö kyrkas norra sida i januari 1956. Foto:ATA.

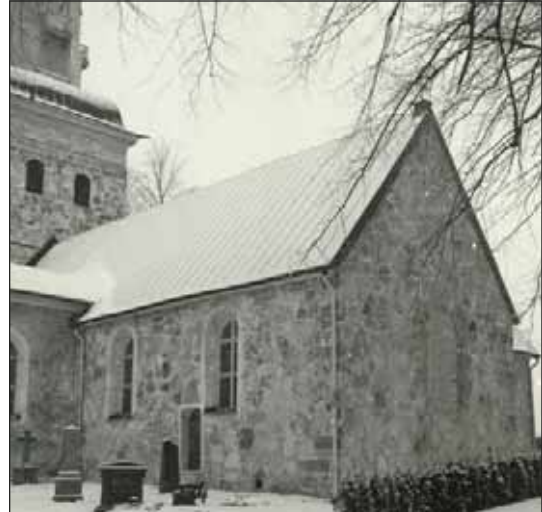
Fig. 3. Ekerö kyrkas södra/östra sida i januari 1956. Foto: ATA.

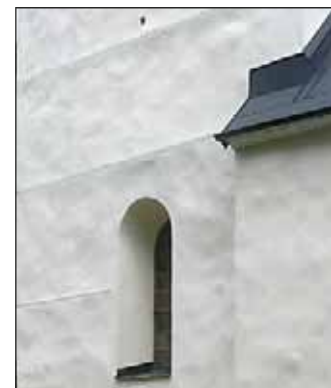
Fig. 4. Kyrkans fasader kalkavfärgades 2007 i ljus ochragul nyans. Foto: Rolf Hammarskiöld

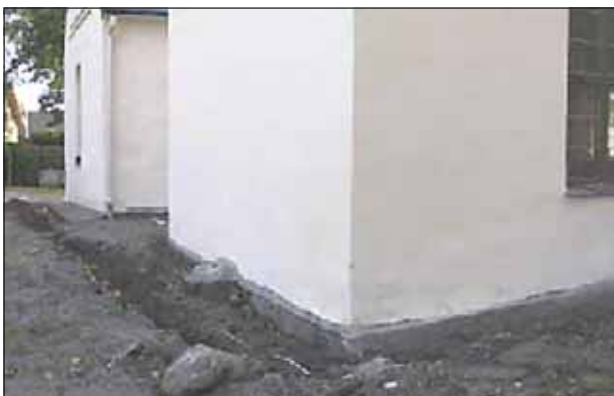
Fig 5. Foto från grävning kring kyrkan år 2007. Foto: Cecilia Pantzar.

I samband med 2007 års yttre renovering avlägsnades de översta 30 cm jord närmast kyrkans yttermurar (Pantzar 2008:13-14). Den bortschaktade jorden innehöll en hög andel lera, som verkar fukthållande, jämte inslag av ben och tegelkross. Istället lades singel.

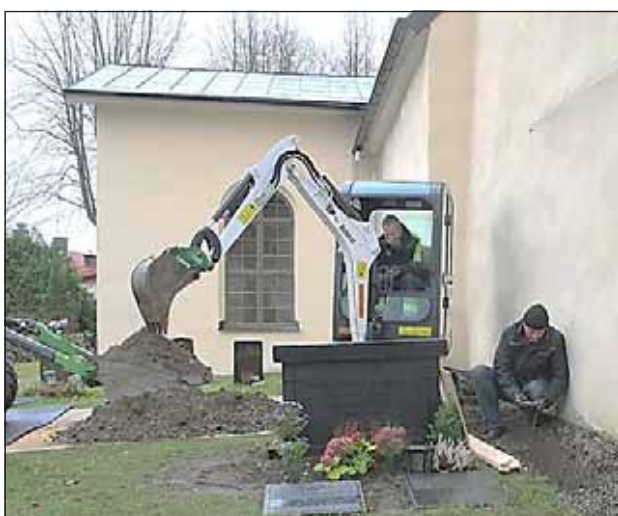
Norra sidans dräneringsschakt grävdes 1,5 meter djupt och södra sidans 0,8-1 meter djupt. Kända gravar skyddades med täckplåtar.

Schaktbotten hamnade på cirka en meters distans från kyrkans fasadliv, avpassad till att grundmuren under mark i varierande grad är konisk, alltså bredare längre ner. På södra sidan nåddes inte anvisat djup, därför att grundstenar stack ut så mycket.

Fig. 6. Grävning i november 2014. Foto: Hedvig Bellberg.

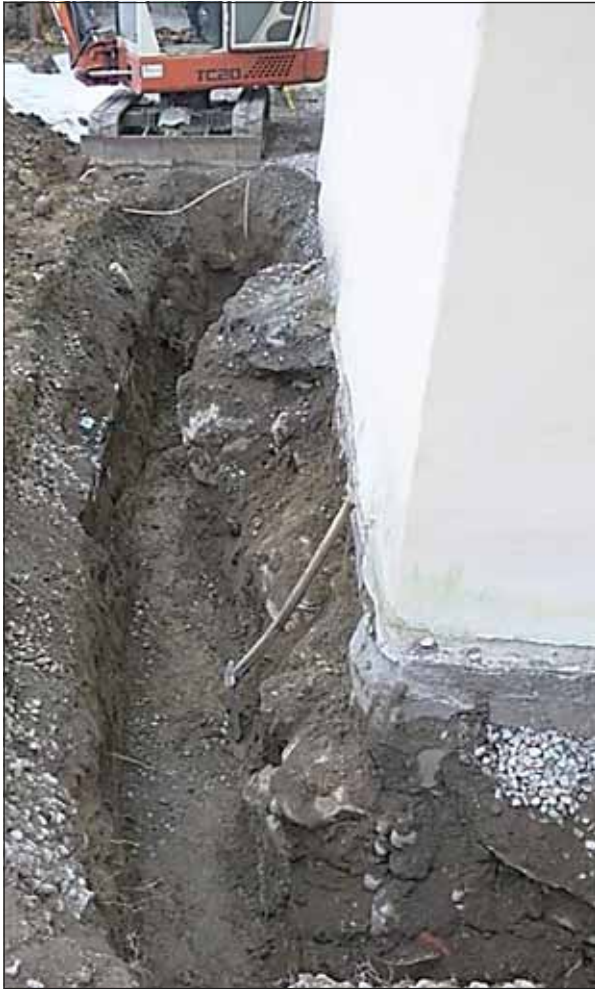
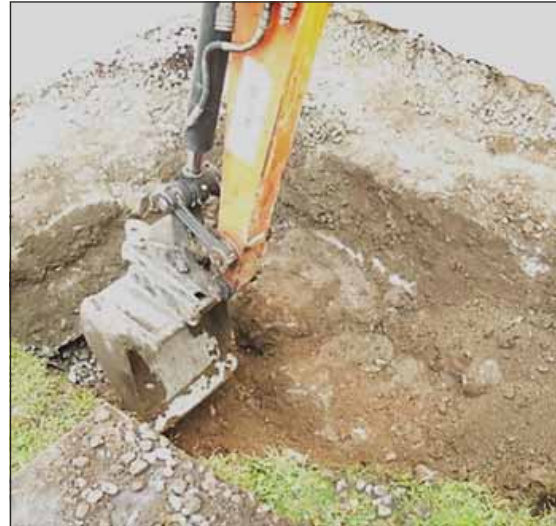
Fig. 7-8. Bilder från inledande grävning i november 2014.
Foto: Lars Andersson.

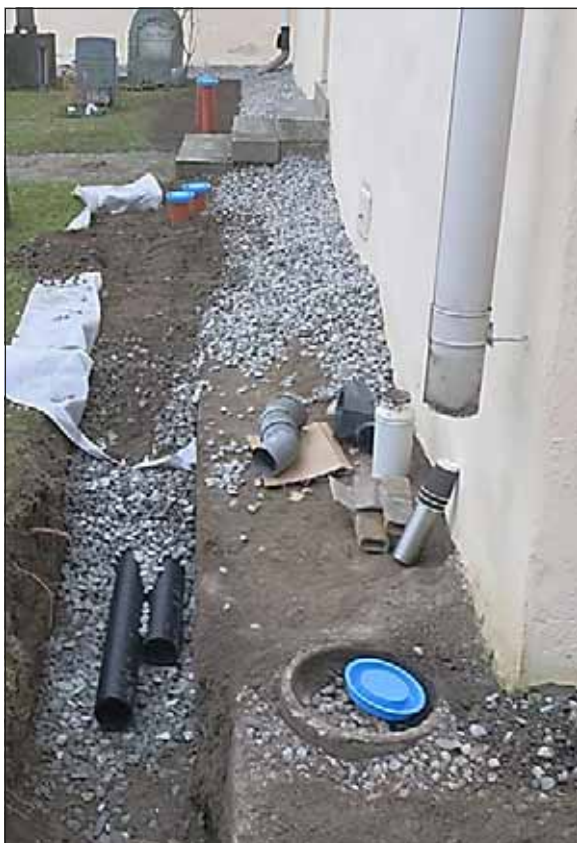
Fig. 9. Bilden visar dubbla dräneringsrör $\varnothing 110$ mm, lagda ut-med kyrkans södra grundmur. De uppstickande rören i bakgrunden markerar lägen för fyra spolbrunnar som hör till dräneringsledningen. Foto: Lars Andersson.

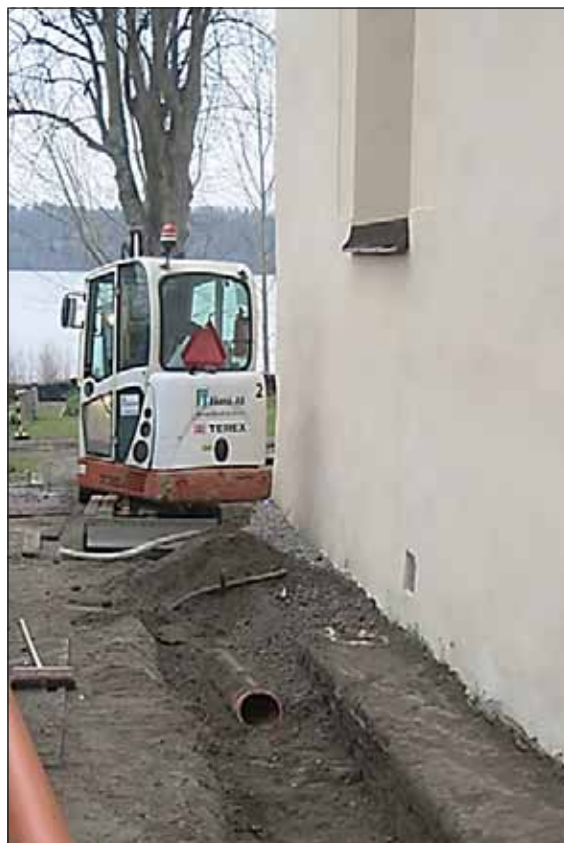
Fig. 10. På bilden till vänster ses en av dagvattenledningens huvudledningar, ett markavloppsrör $\varnothing 250$ mm som passerar kyrkans östra gavel. Foto: Lars Andersson.

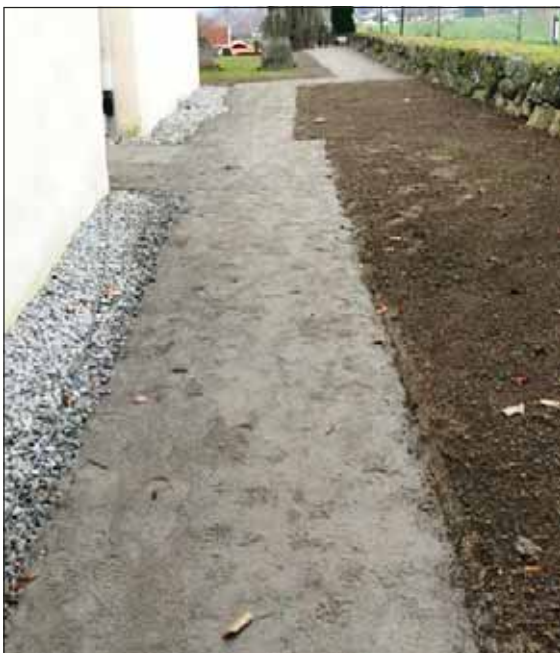
Fig. 11. Återställd mark i december 2014. Foto: Lars Andersson.

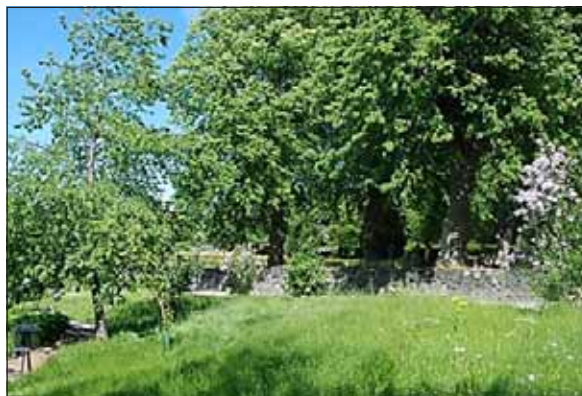
Fig. 12. Överblivna schaktmassor tippades väster om kyrkan, i en sluttning ovanför minneslunden. Foto: Rolf Hammarskiöld.

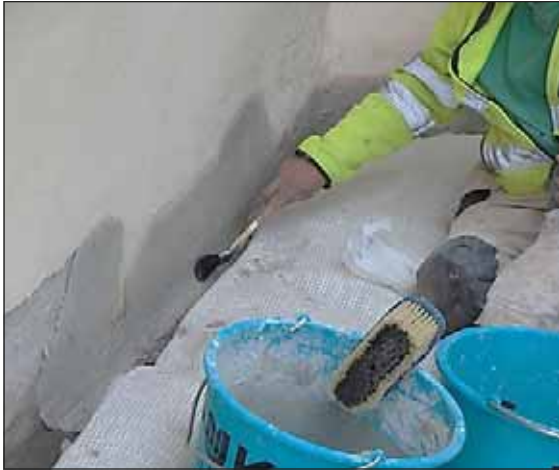
Putsytorna närmast mark lossnade lätt vid knackning. Underliggande skikt var däremot mestadels fasta. Inga murytor frilades.

Fig. 13. Pågående putsplåslag den 19 maj 2016. Foto: Rolf Hammarskiöld.

Lagningar gjordes med ett fransktillverkat hydrauliskt kalkbruk, *St Astier NHL 5*, i hårdhetsgrad jämför-

bar med ett gängse kalkcementbruk, dock ljusare. Putsytorna bearbetades med borste och kanitz till önskad struktur. I cirka två veckor hann putsen karbonatisera före avfärgning.

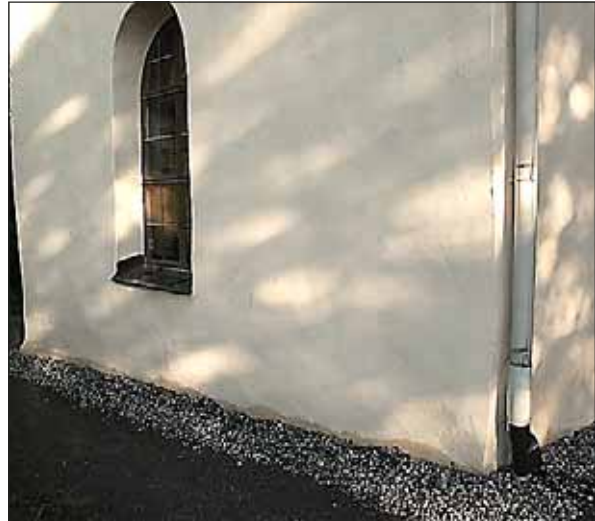
färgnyansen, trots att den fastställts vid provstrykningar, avvek för mycket. Därför beslutades om ytterligare en strykning. Vid efterbesiktning den 12 juli 2016 konstaterades att resultatet blivit tillfredsställande.

Fig. 14. Sakristians gavel vid efterbesiktning den 12 juli 2016. Foto: Rolf Hammarskiöld

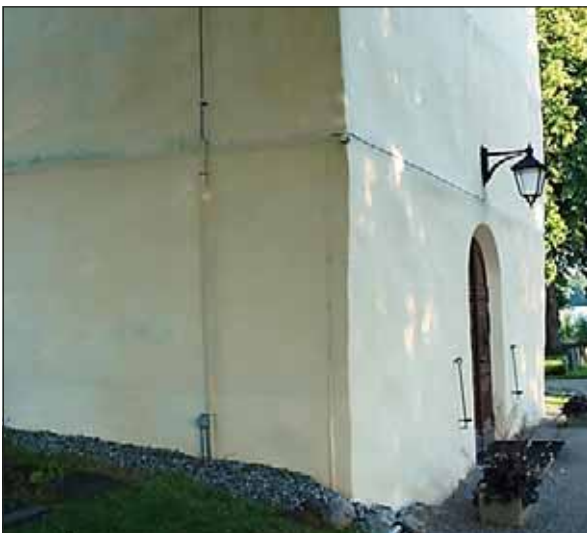
Fig. 15. Tornets norra och västra sidor vid efterbesiktning den 12 juli 2016. Foto: Rolf Hammarskiöld.
