Nyvarps ladugårdsbacke

Antikvarisk dokumentation av ekonomibyggnaderna K0176.827 och K0176.828 på Nyvarps gård, fastigheten Myttinge 1:34, Värmdö socken och kommun, Uppland.

Stockholms läns museums rapport 2016:15
Länsmuseets diarienummer 2016:135

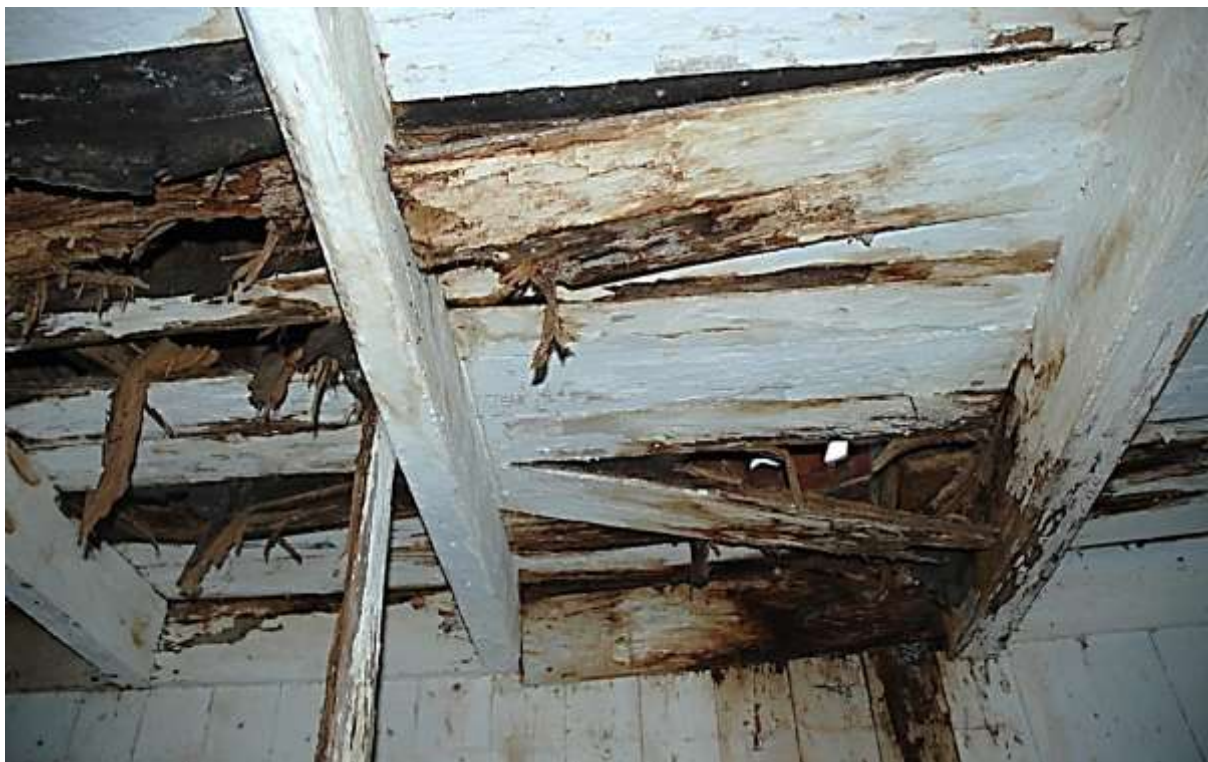
Ladugårdens mellanbjälklag och takpanel är så svårt rötskadade att de börjat ge vika. Foto Rolf Hammarskiöld, Stockholms läns museum

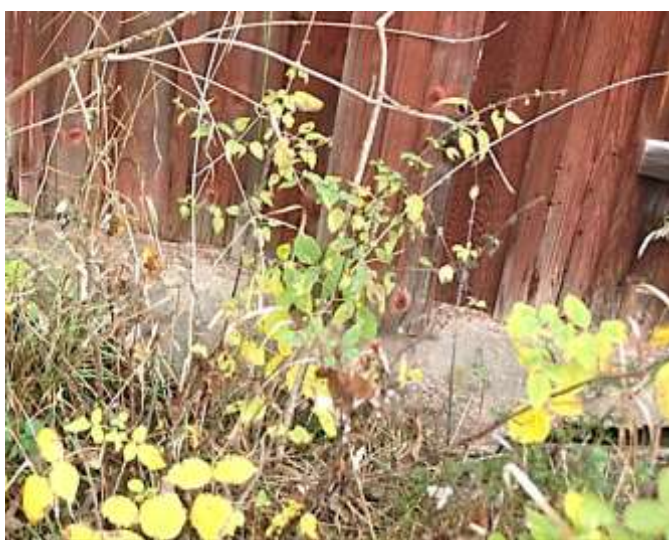
På höns- och svinhusets grundmur har jord vallats upp. Foto Rolf Hammarskiöld, Stockholms läns

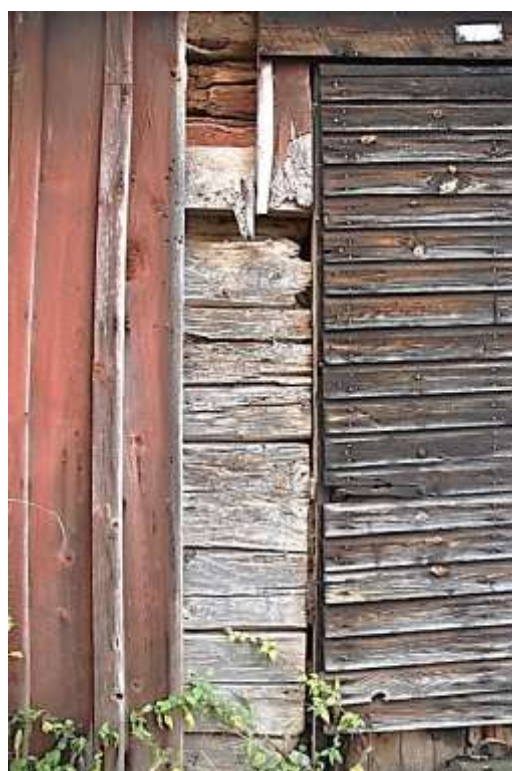
Timret på södra gaveln är delvis skadat, delvis bra. Foto Rolf Hammarskiöld, Stockholms läns museum

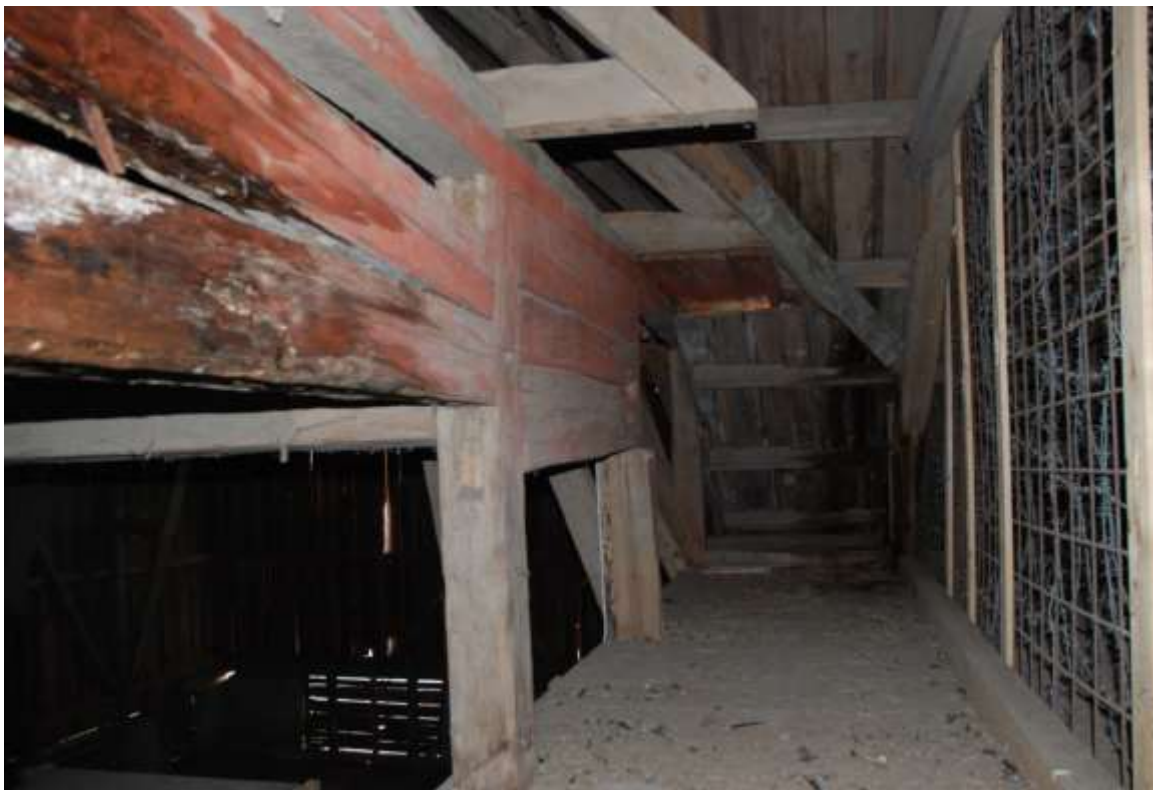
*Rötskadat timmer i övergången mellan loge och ladugård.
Foto Rolf Hammarskiöld, Stockholms läns museum*

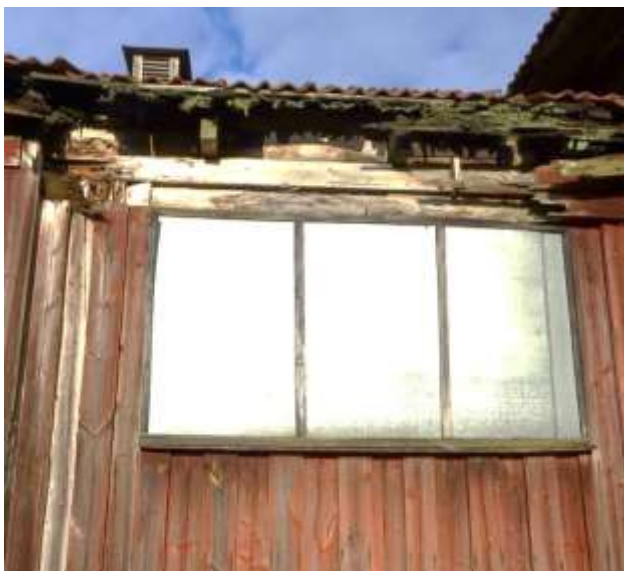
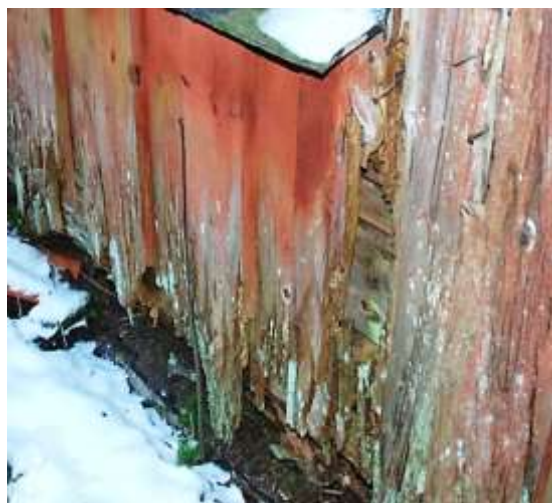
Vid besiktning hösten 2016 konstaterades generellt att ekonomibygnaderna är stadda i förfall, delvis långt framskridet. Främst beror skadorna på mångårigt takläckage. Dessutom har tilltagande växtlighet nära ytterväggar medfört att fukt kvarstannar.

- Tegelpannor har bortfallit från alla takfall. Mest pannor saknas i anslutning till logens och stallets södra gavlar, där även vindskivor länge saknats.
- Ladugårdens mellanbjälklag är till stor del uppruttet. (Höskullen bör helst inte beträdas)
- Röttskadat väggtrimmer finns i den lägre ladugårdsdelen, som förbinder västra och östra längorna.
- I höns- och svinhusets södra gavel har ett litet avsnitt fasadpanel tagits bort. Där konstateras att bakomvarande timmerstomme bitvis har skadats.
- Takavvattning saknas eller är ur funktion.
- Ladugårdens och stallets betonggolv är ojämna och spruckna.

Takpannor saknas och stommen har ruttnat på den låga ladugårdsdelen. Foto Rolf Hammarskiöld, Stockholms läns museum

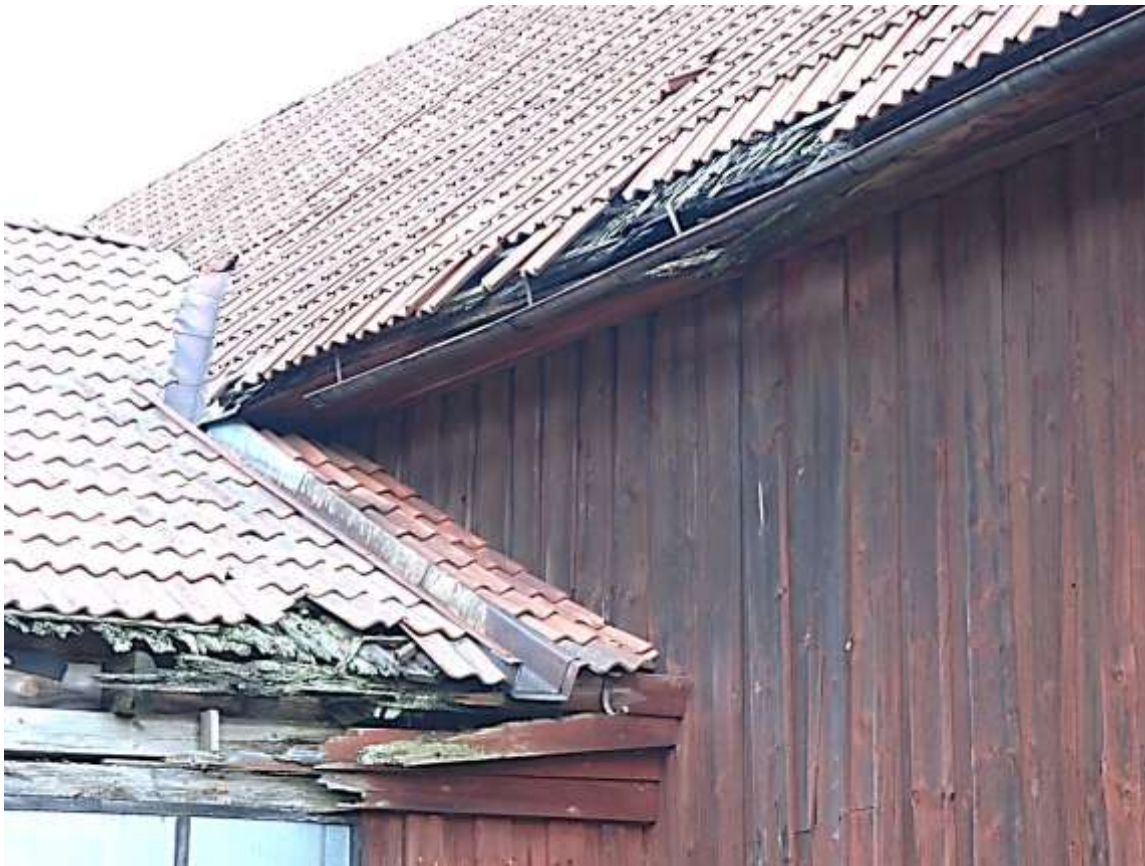
*Skador i vinkeln mellan logens västra takfall och den lägre ladugårdsdelens södra takfall.
Foto Rolf Hammarskiöld, Stockholms läns museum*

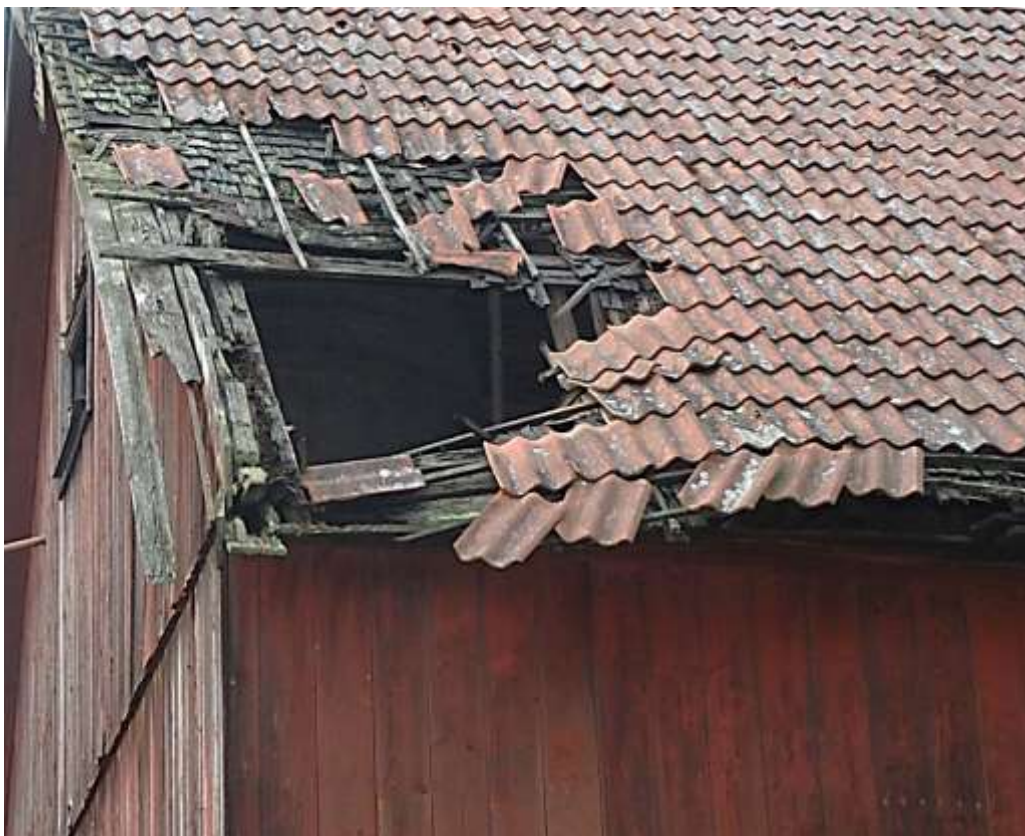
*Logens yttertak har rasat in i nordvästra hörnet.
Foto Rolf Hammarskiöld, Stockholms läns museum.*
