Norränge gård

Antikvarisk medverkan vid arbeten 2016 på Norränge gårds bagarstuga, Håtuna socken i Upplands-Bro kommun.

Rapport 2017: 05
Rolf Hammarskiöld

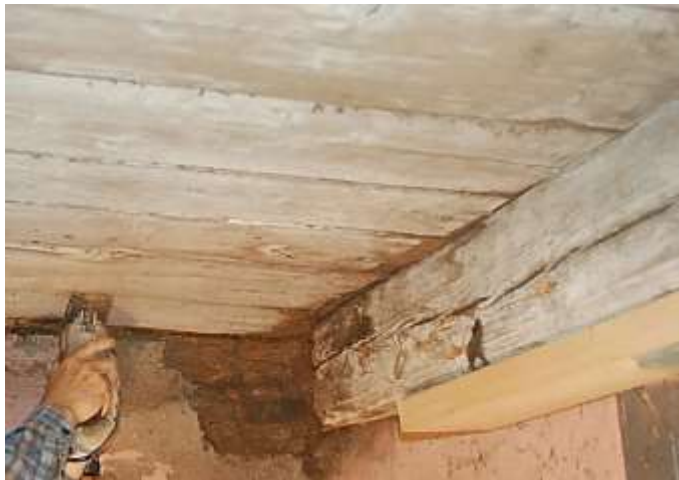
Byggstarten inföll första veckan i juli, med reparationer av takpanel och bärande bjälkar i bagarstugans tak. I sydöstra hörnet förekom rötskadat virke, som kapades bort. En hel bit takbjälke ersattes med timmer av gran, bearbetat för att ansluta väl. Till den släta takpanelen togs granbräder som höll bredden 400 mm, vilket överstiger standardmått. Den extra stora bredden krävdes för att få färdigbearbetade panelbräder med samma bredd som de tidigare, upp till 270 mm. Rummets synliga panytor handhyvlades. Brädernas sågade ovanytor ströks med linolja, spädd med terpentin.

Rötskadad panel och bjälke kapades bort. Fotot togs 2016-07-12.

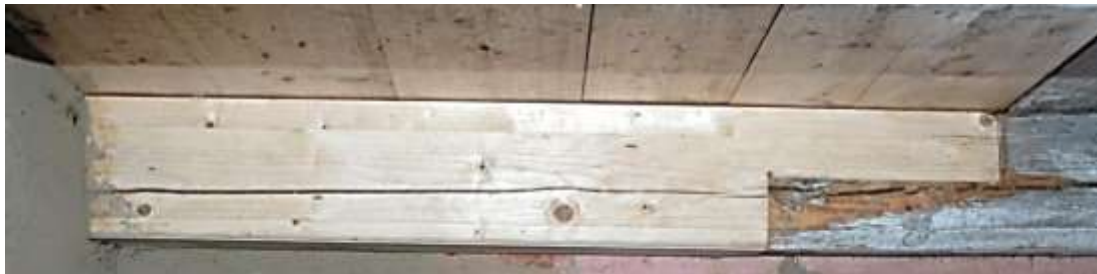
Lagning i sydöstra hörnet. Fotot togs 2016-09-13

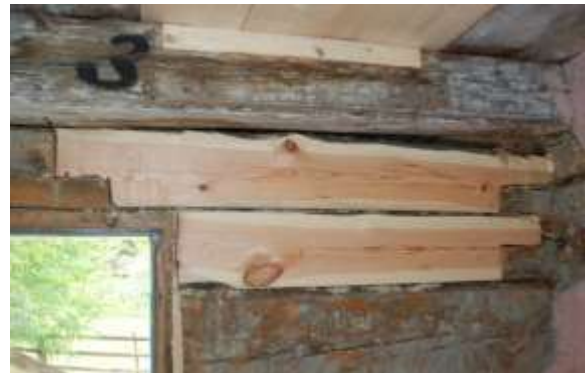
I tvättstugan var södra änden av en takbjälke uttjänt. Ersättande stock av granvirke fick hyvlad, fasonerad yta, i likhet med befintliga takbjälkar i detta rum. Plattjärn som satt på tidigare befintlig stock kunde återanvändas, men en ny genomgående gängstång måste införskaffas eftersom den gamla hade krokmat.

Fyra bräder i tvättstuguetakets pärlspåntpanel byttes. Brädernas bredd, tjocklek 16 mm och bredd 120 mm inklusive spånt, finns inte i standardsortiment, så entreprenören hyvlade bräderna själv.

I tvättstugans tak byttes del av en bjälke, samt fyra bräder i takets pärlspåntpanel. Fotot togs 2016-09-08

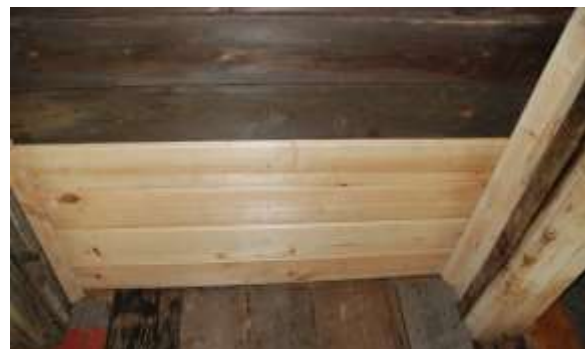
Lagningar av timmerstommen fortsatte i bagarstugans sydvästra del, där bjälke och tak lagades, liksom timmer på vinden närmast ovanför. I timmerstommen närmast västra fönstret avhyvlades en icke fackmässigt gjord lagning, från 2012, inför kommande lerklining.

Lagningar i bagarstugans sydvästra del.

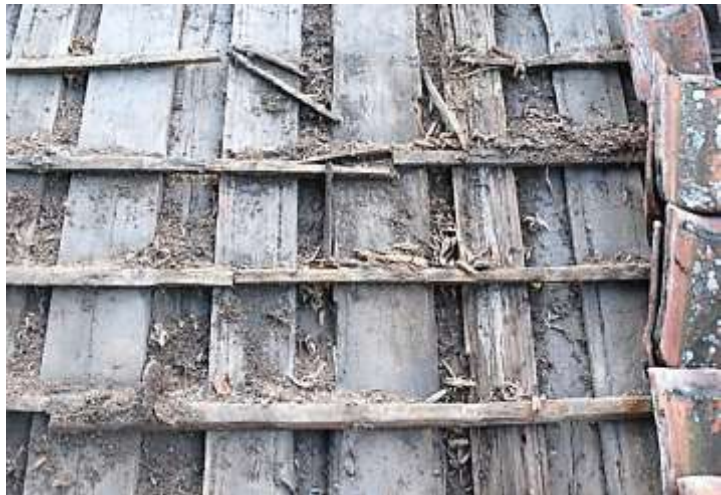
Underlagspanelen, en okantad 1½" lockpanel, var generellt i god kondition. En smärre rötskada närmast takfoten noterades och en djupare rötskada i takfallets mellersta del, nästan i mitten. I aktuellt avsnitt hade 3-4 tegelpannor blivit utbytta, vilket tyder på att läckage pågått där en längre tid.

Yttertakets panel, en okantad 1½" lockpanel, var generellt i god kondition. Mitt i norra takfallet förekom dock rötskador.

Befintliga bärläcker avlägsnades, underlagspanelen rensopades och lagades. För att underlätta framtida underhåll lades ett kompletterande skikt oljeboard. Tegelpannorna återlades på bär- och ströläkter 25 mm x 32 mm. Nockplåten ersattes med tjärstrukna nockbräder.

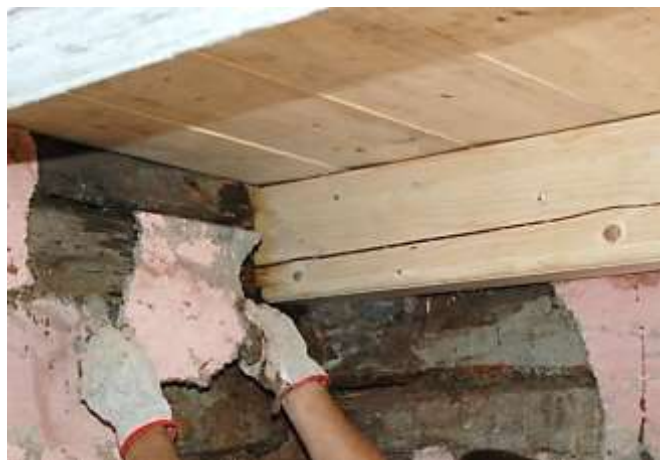
Större stycken med gammal lerklining som lossnat gick att återuppsätta. Fotot togs 2016-09-13.

I bagarstugan lagades väggarnas lerklining med nytt bruk, berett av lera, sand, linfiber och halm. En relativt hög andel halm/lin tillsattes, för att efterlikna befintligt bruk. Större stycken med gammal lerklining som lossnat gick att återuppsätta.

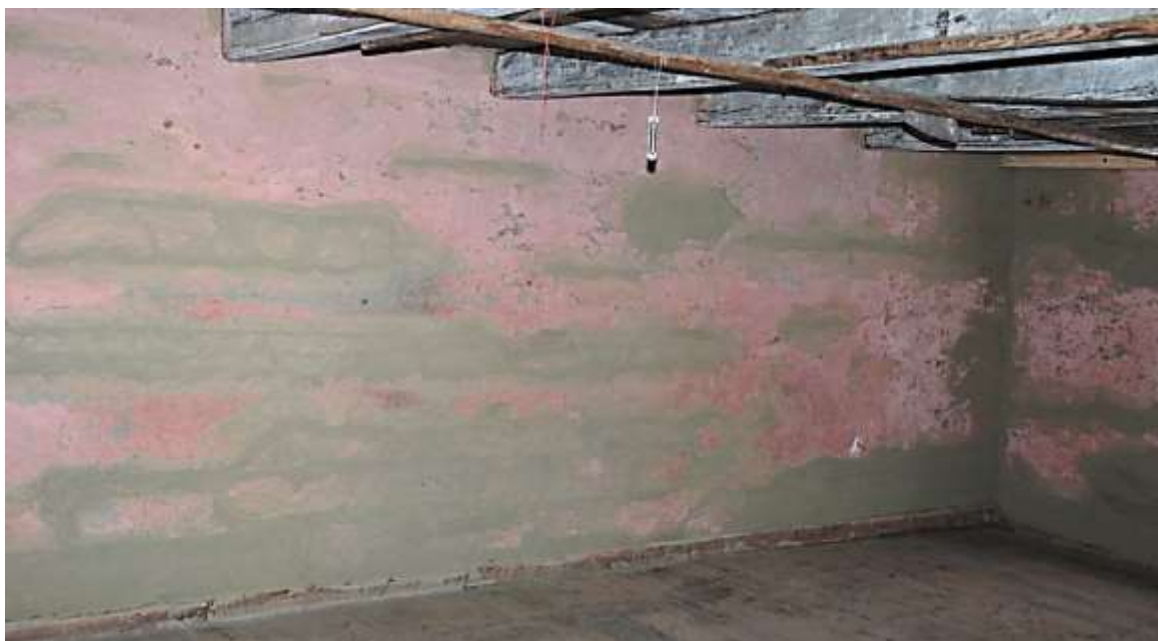
Vid besiktning av årets arbeten 2016-11-11 var bagarstugans väggar lagade. Inför kommande målning ligger nära till hands att välja en limfärg bruten med järnoxidrött, till en nyans som överensstämmer med befintlig.
